Акционарско друштво за управљање јавном железничком  
инфраструктуром „Инфраструктура железнице Србије“,  
Београд

**за одлучивање о потреби процене утицаја  
на животну средину**

**ИДЕЈНИ ПРОЈЕКАТ  
ЗА ФАЗНУ САНАЦИЈУ МОСТА ПРЕКО РЕКЕ ВЕЛИКЕ  
МОРАВЕ НА ПРУЗИ МАРКОВАЦ - РЕСАВИЦА У КМ 6+100  
И НА ДРЖАВНОМ ПУТУ ІВ РЕДА БРОЈ 27 У КМ 3+679,  
ДЕОНИЦА МАРКОВАЦ - СВИЛАЈНАЦ,  
на к.п. бр. 7435/1, 4800 КО Марковац, општина Велика Плана и  
к.п. бр. 6658/4, 1893/1, 1893/15 КО Свилајнац, општина  
Свилајнац**

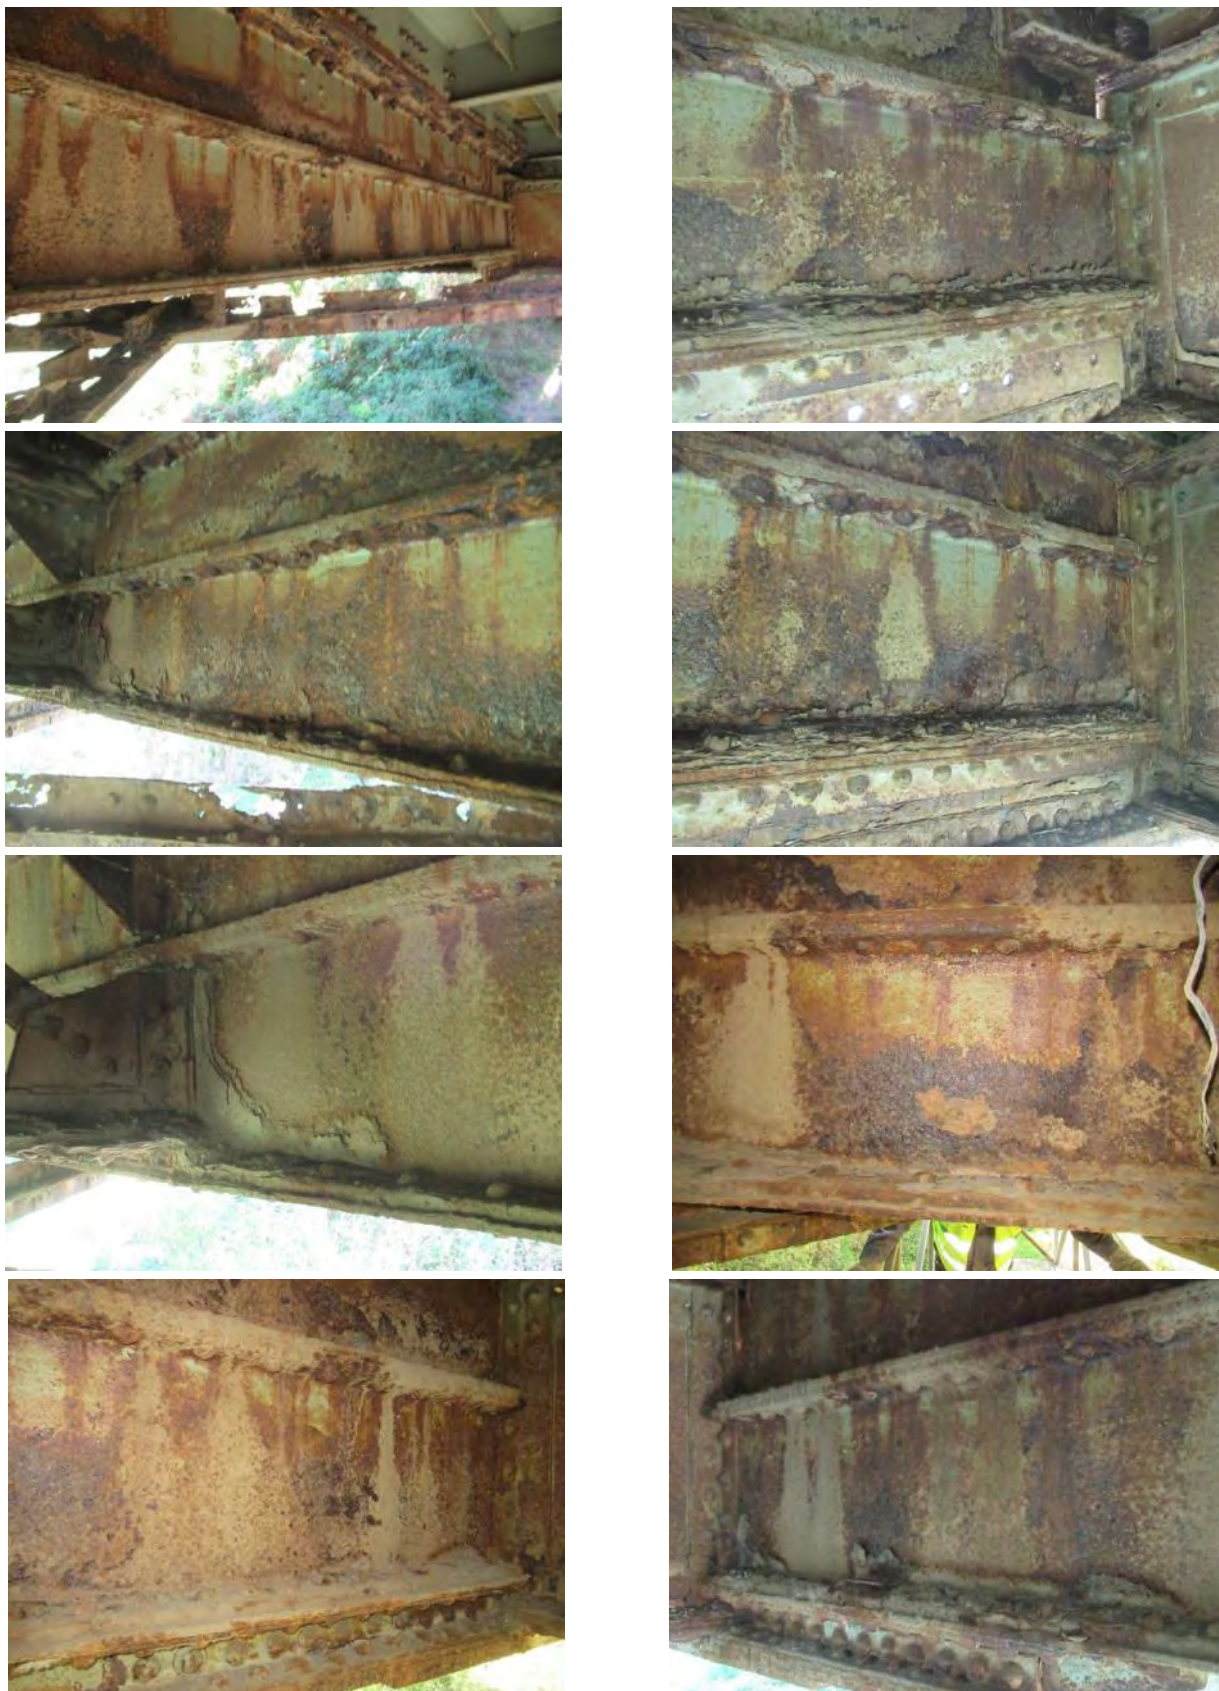
Код свих осталих носача, у осталим пољима, **уочава се дубинска корозија** на споју ребра и доње ножице са умањењем пресека ребра и доње ножице. Такође, закивци на вези доње ламеле и ножице су у изузетно лошем стању - деградација глава закивака услед дубинске корозије. Приметна је разлика у стању на спољној и унутрашњој страни носача - на унутрашњој страни је дубинска корозија израженија и долази до појачаног листања челичног материјала. Разлог због чега је унутрашња страна у горем стању је тај што се у тој зони слива вода са коловоза на месту шина. Код неких носача корозија је више изражена код неких мање али је та појава код свих носача са тенденцијом прогресије и уколико се не спречи или не заустави, може доћи до тоталне деградације споја ребра и ножице, као код носача у горе наведеним пољима.

*Десни (узводни) доњи подужни носач у осталим пољима конструкције К1*

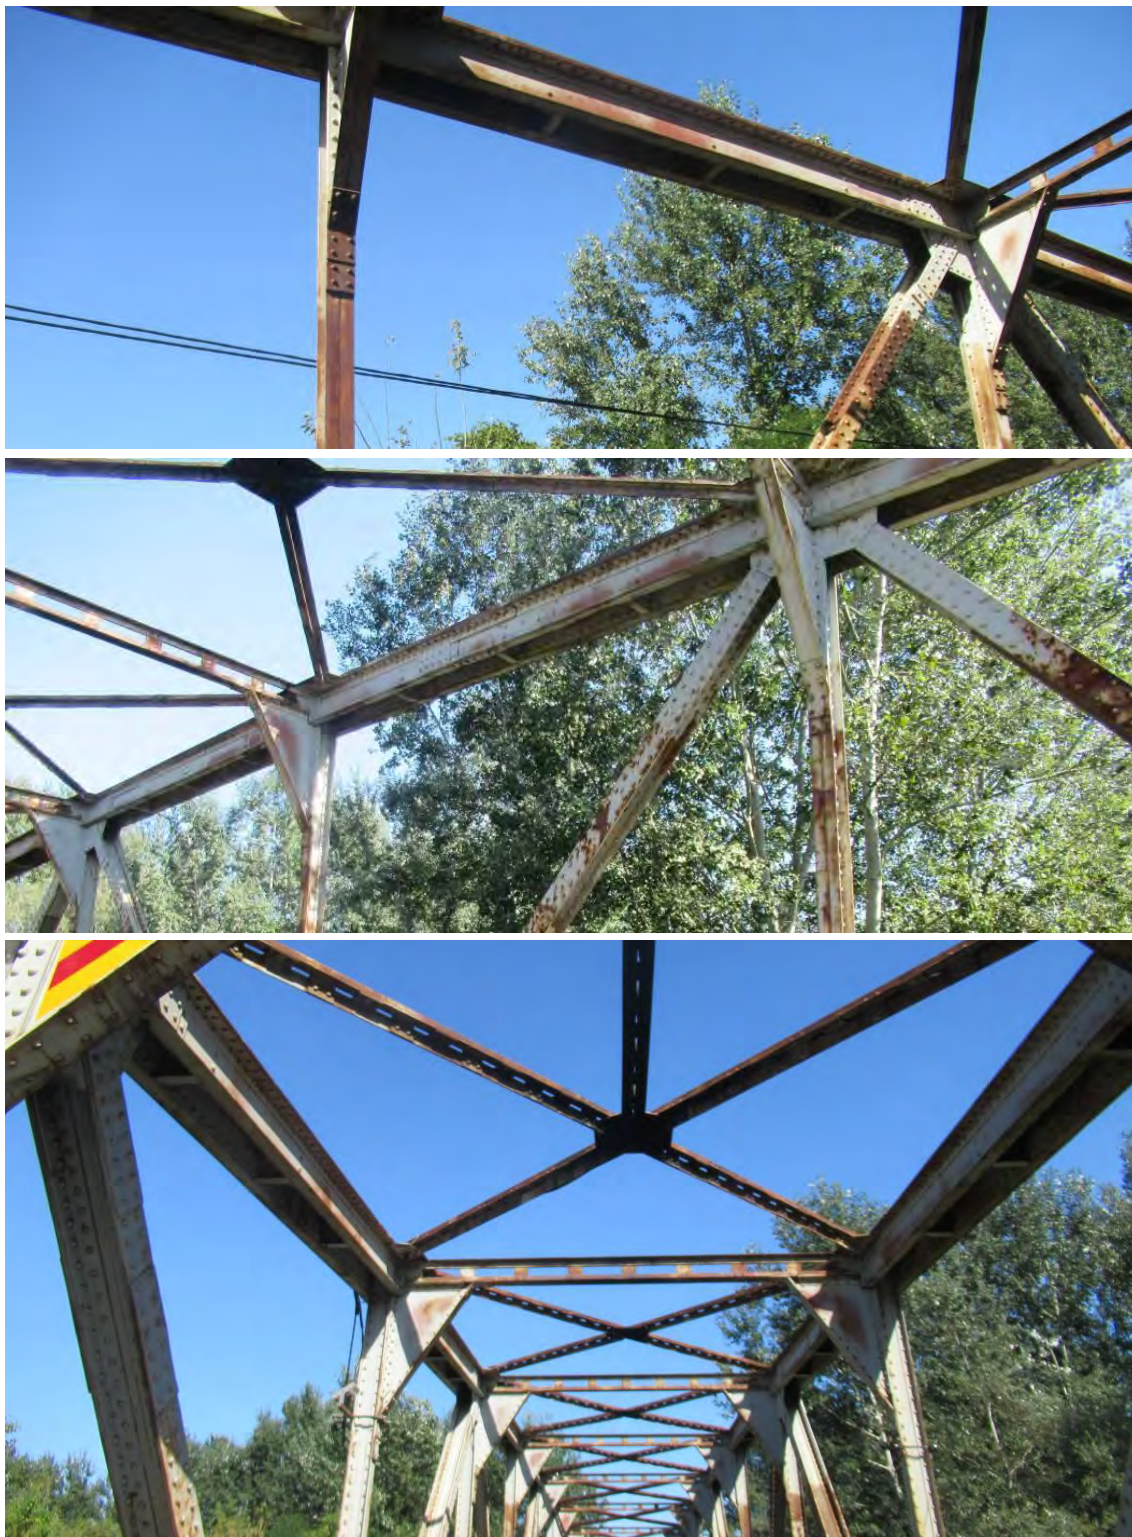
*Горњи појас конструкције K1*

Горњи појас је састављен од два вертикална лима, четири угаоника, горњих ламела и местимичних укрућења. Горњи појас и чворни лимови горњег појаса су генерално у добром стању, добре геометрије без уочених извијања и оштећења. У зони чвора I' десног решеткастог носача уочен је недостатак једне заковице, док су сва остала спојна средства на броју и утегнута.

Систем за заштиту од корозије горњег појаса је дотрајао и изгубио је функцију услед чега су елементи горњег појаса местимично захваћени површинском корозијом. За сада без оштећења услед дејства корозије.

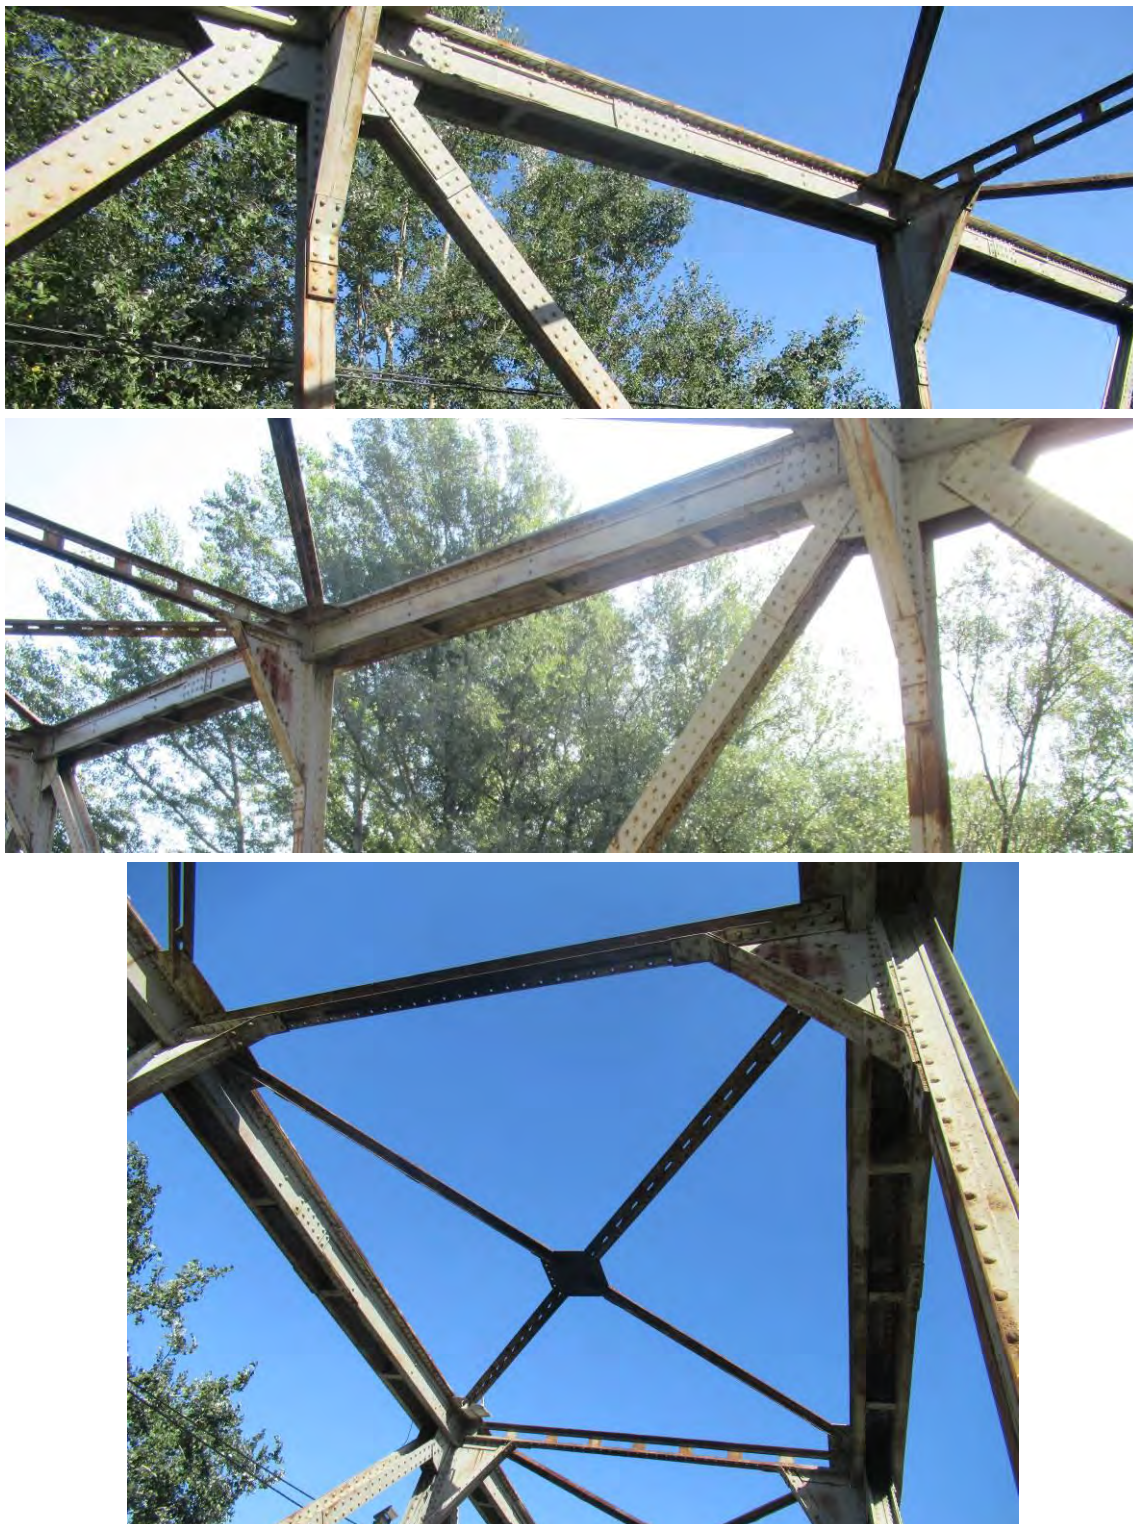
*Горњи појас конструкције K2*

Горњи појас је састављен од два вертикална лима, четири угаоника, горњих ламела и местимичних укрућења. Горњи појас и чворни лимови горњег појаса су генерално у добром стању, добре геометрије без уочених извијања. У зони чвора IV' десног решеткастог носача уочена је механичка деформација доњег угаоника. Сва спојна средства су на броју и утегнута.

Систем за заштиту од корозије горњег појаса је дотрајао и изгубио је функцију услед чега су елементи горњег појаса местимично захваћени површинском корозијом. За сада без оштећења услед дејства корозије.

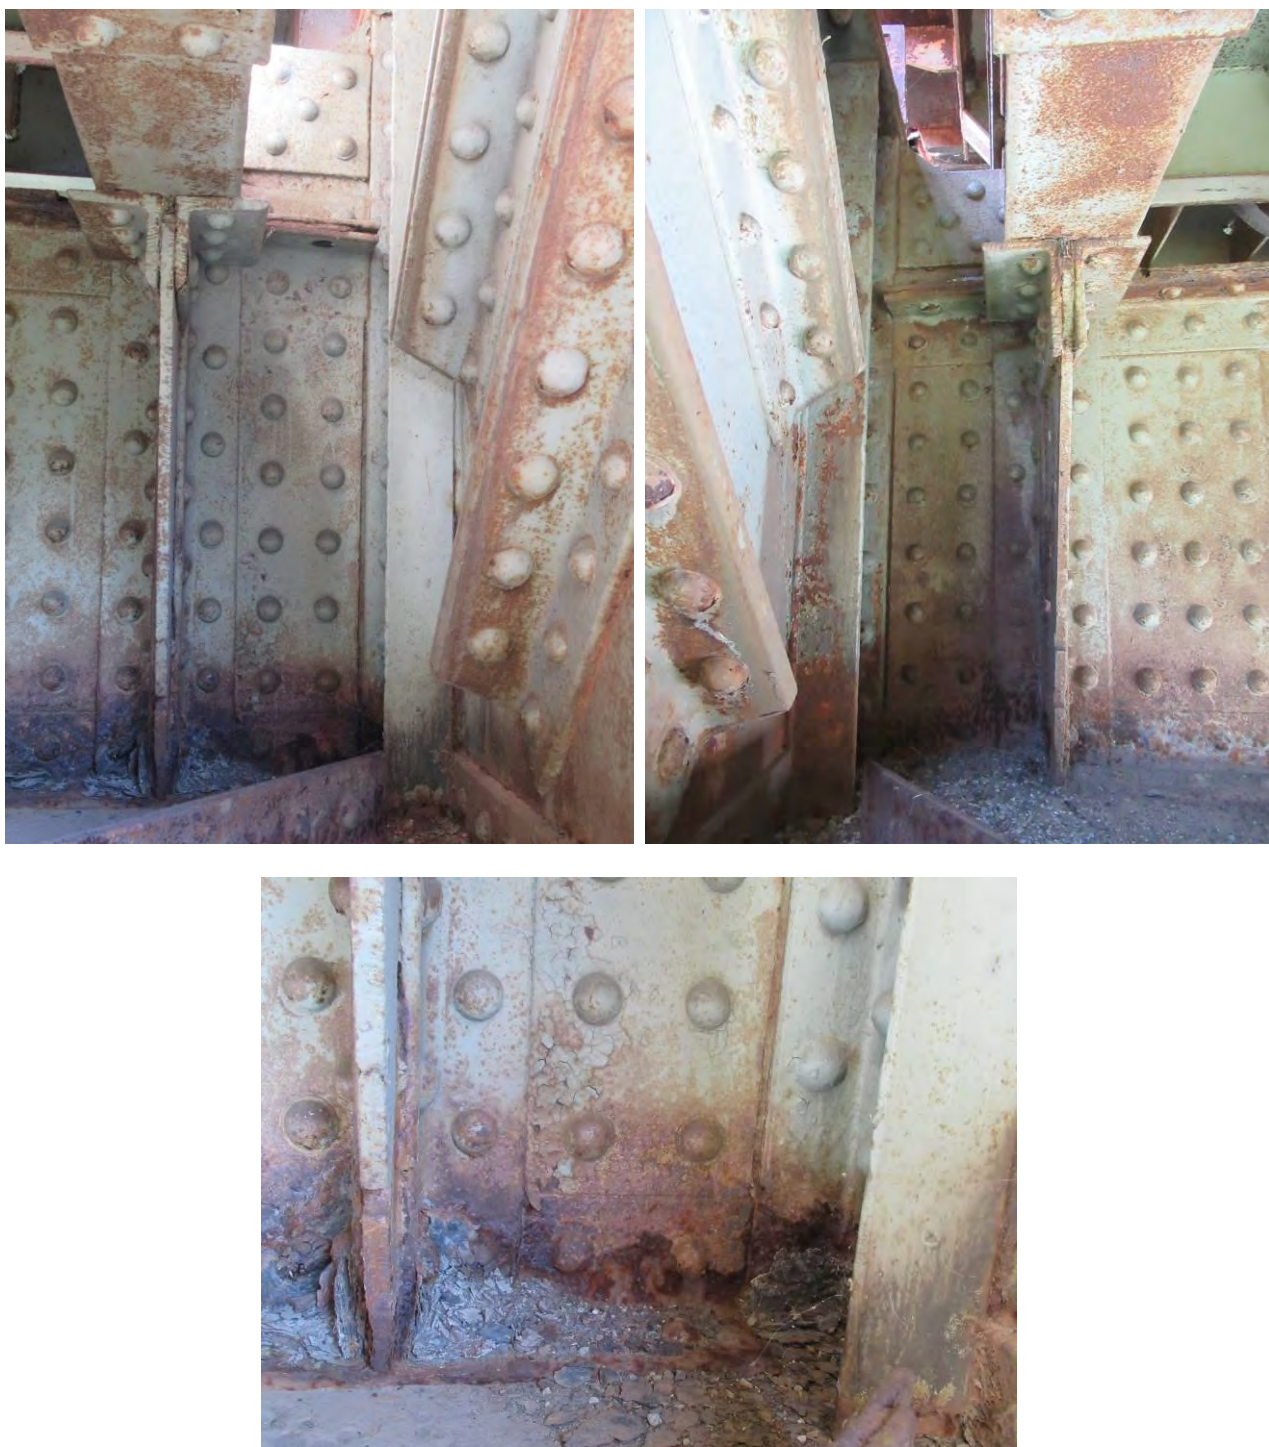
*Попречни носач ПНО' у зони везе са главним носачима захваћен дубинском корозијом*

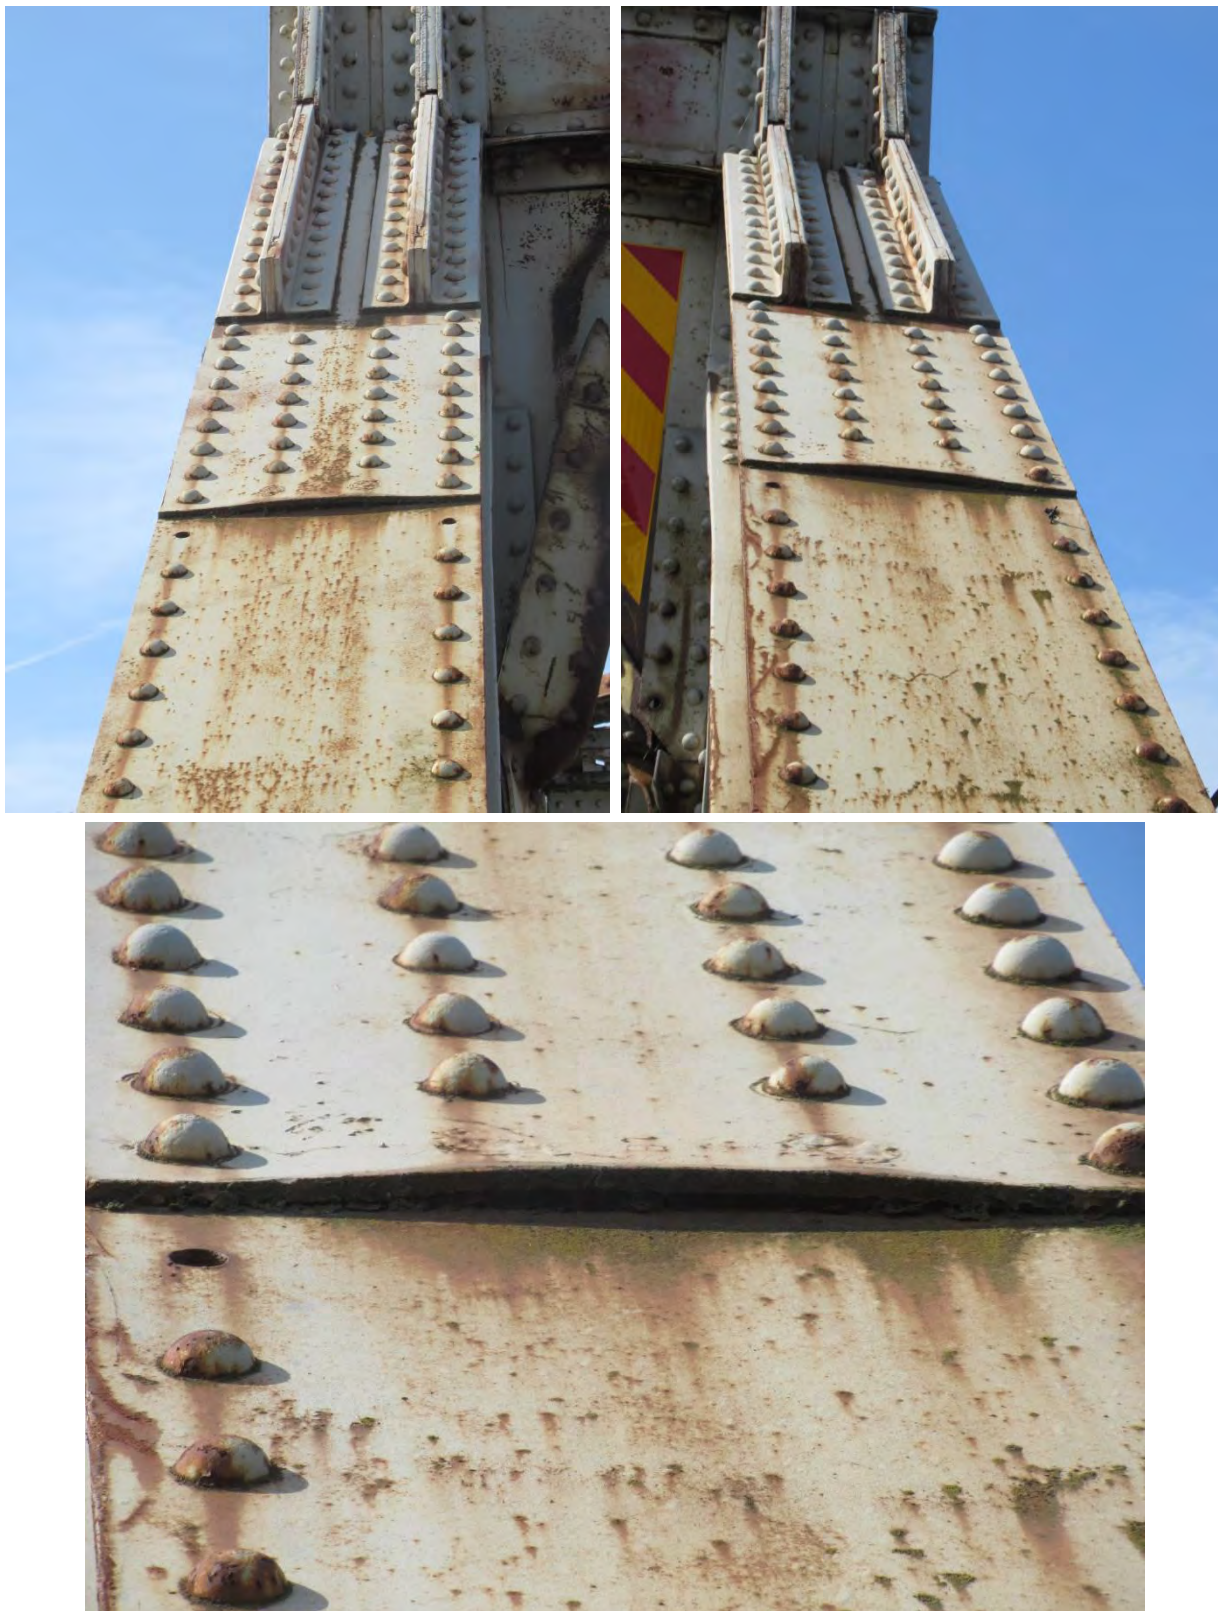
*Зазор између горње ламеле и подвезице у горњем делу дијагонала I'-0' левог и десног решеткастог носача конструкције КЗ услед неуграђених заковица и неуграђене заковице испред (испод) подвезице*

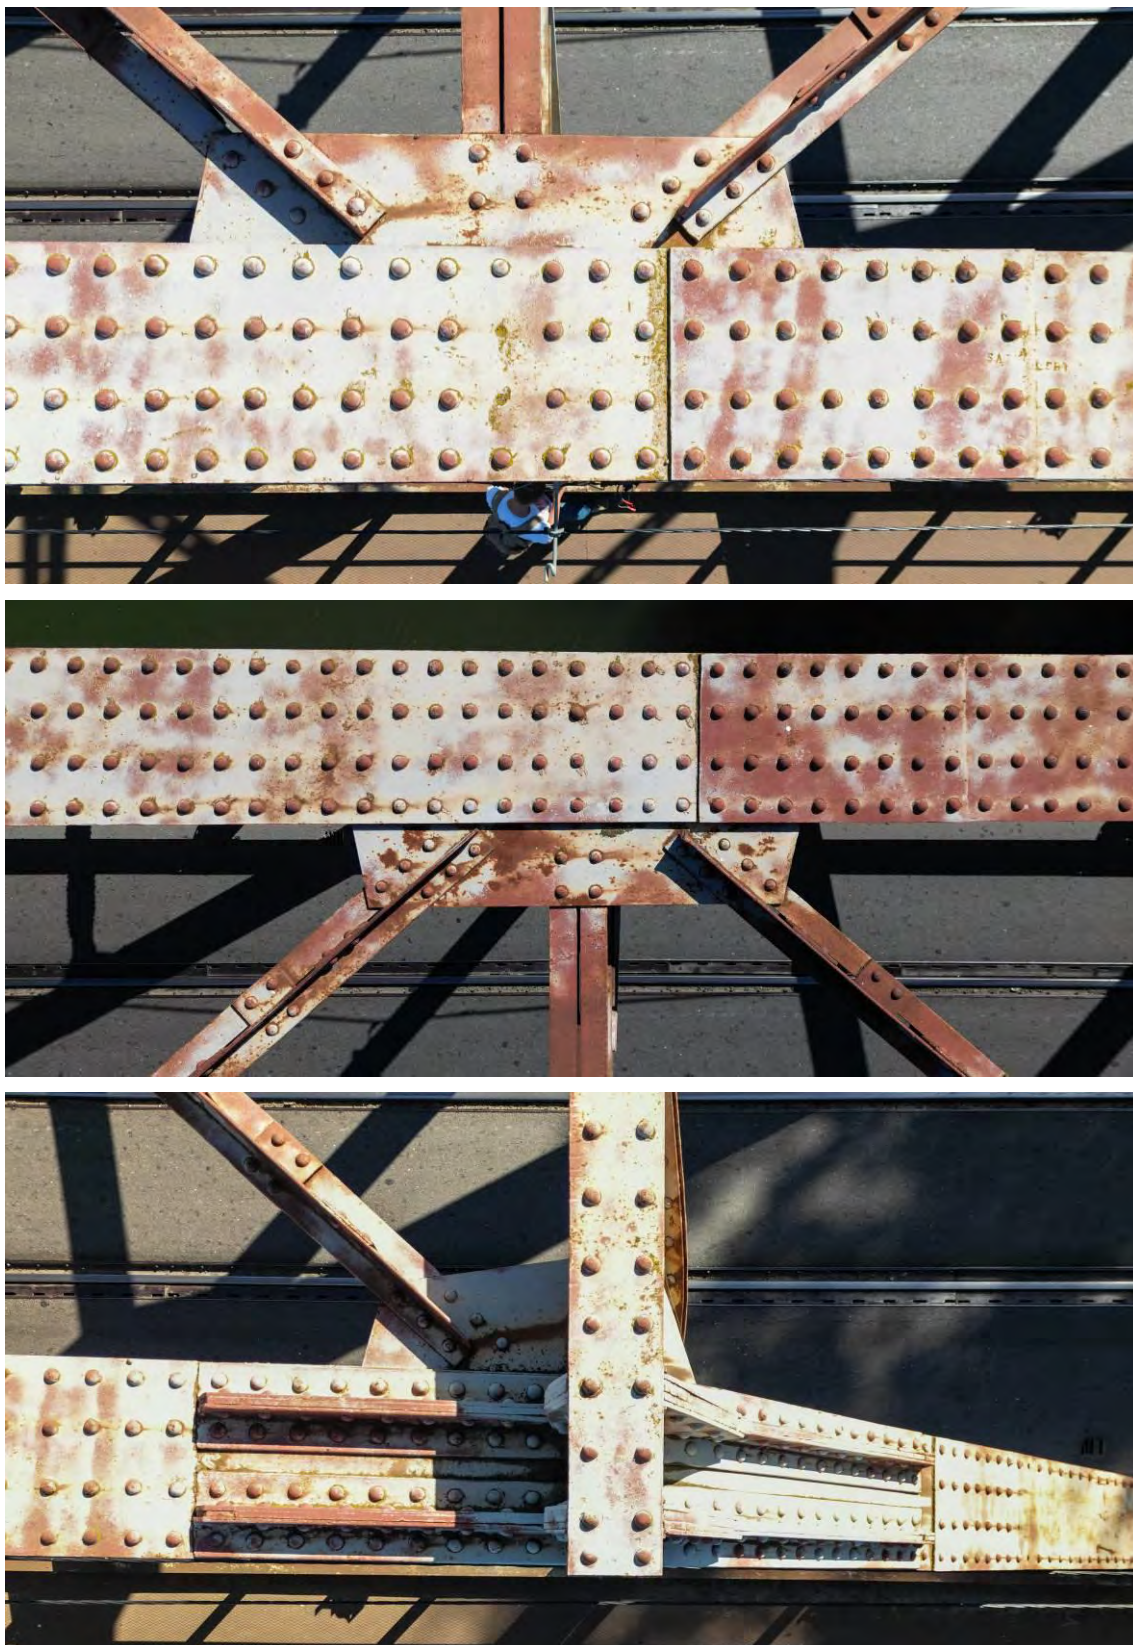
*Местимична површинска корозија горњих површина елемената горњег појаса конструкције К3*

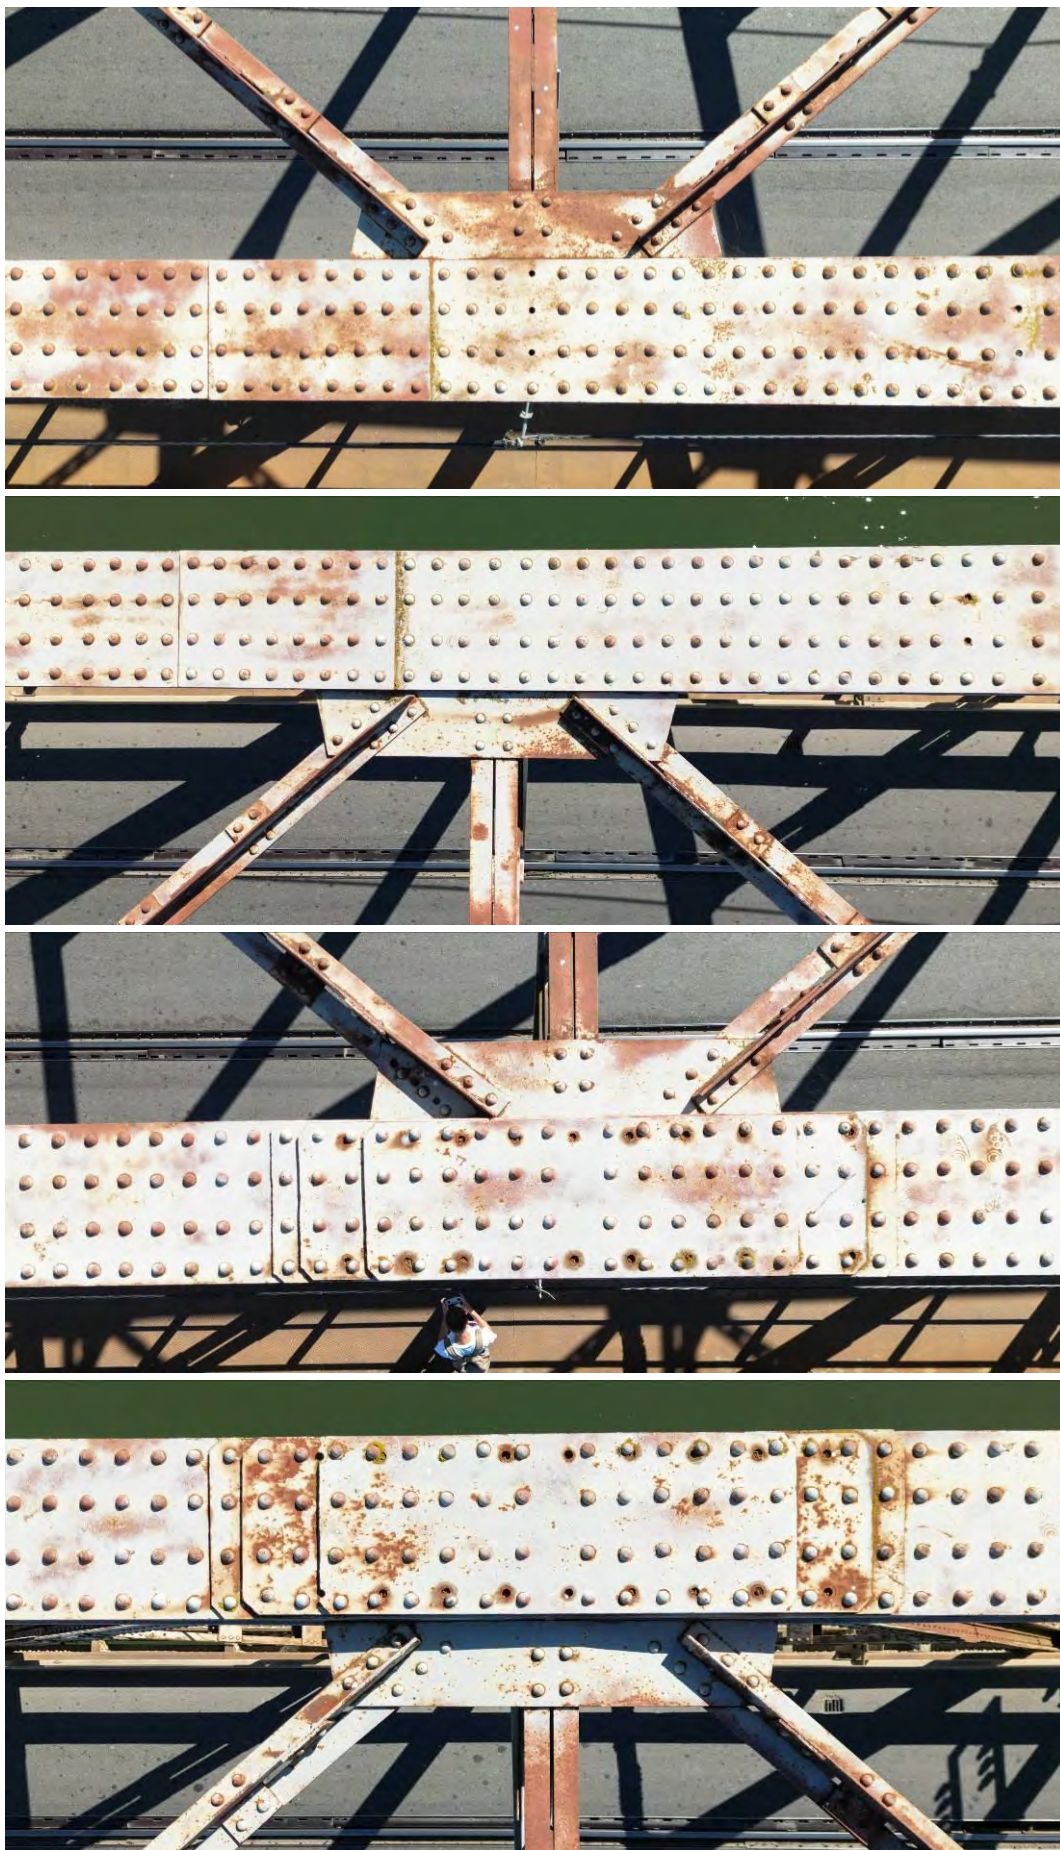
*Недостатак заковица у зони чвора II' и неискоришћене рупе у чвору V оба решеткаста носача*

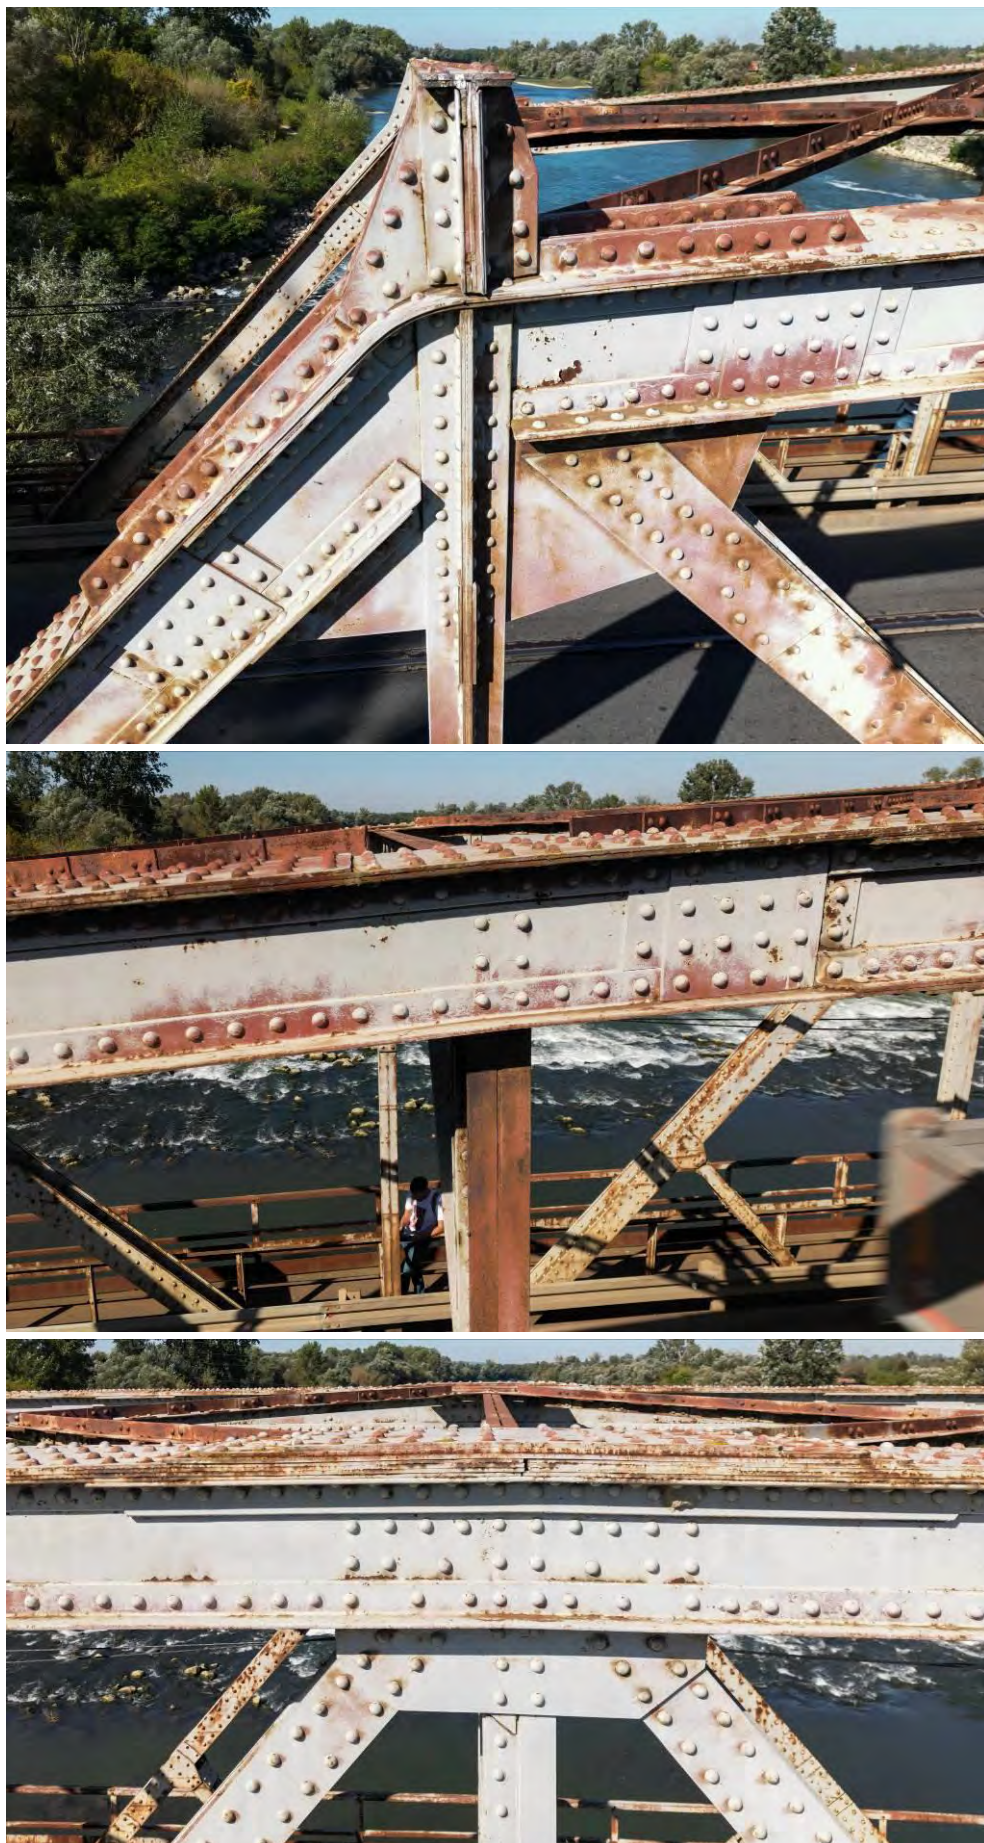
*Површинска корозија бочних површина горњег појаса конструкције К3*

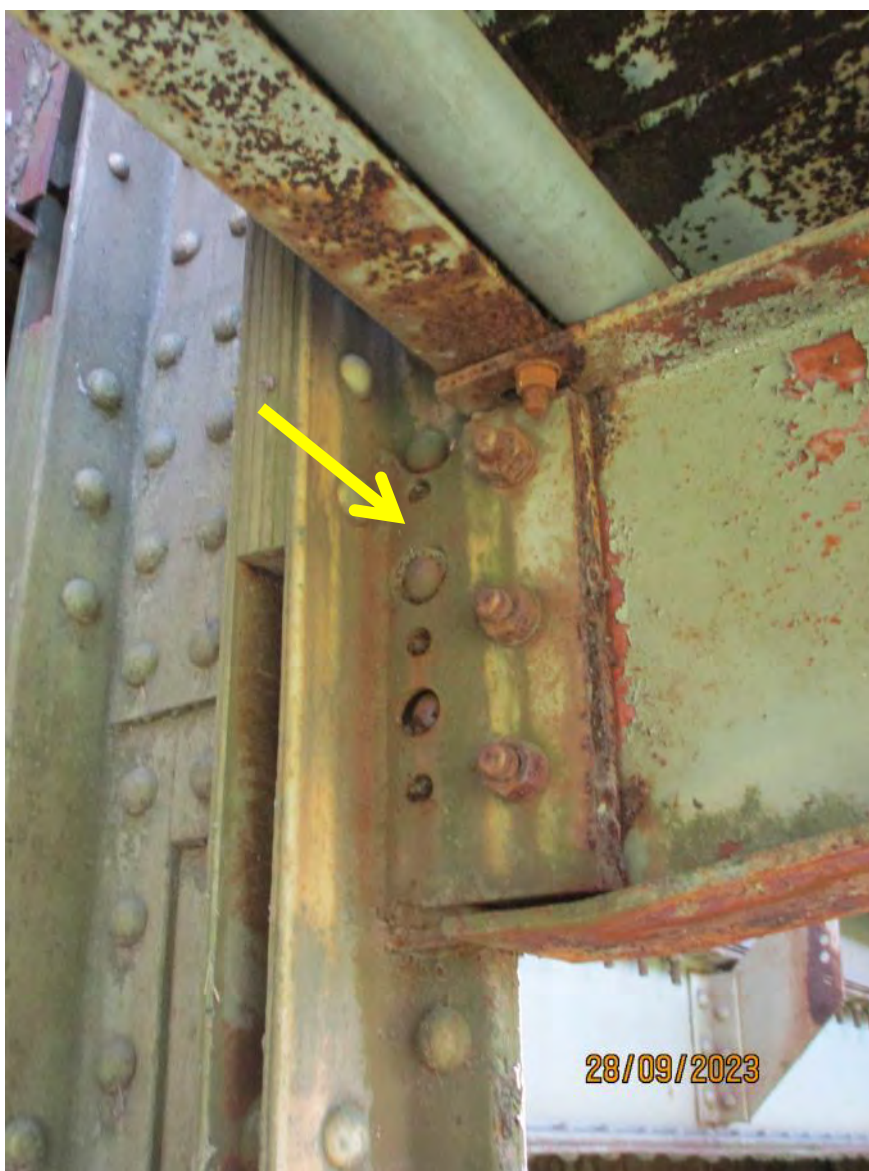
Прегледом конзола је констатовано да су конзоле у добром стању, захваћене површинском корозијом. На конзолама конструкција K1, K2 и K3, чворови O<sub>1</sub>, O<sub>1</sub>' и O' је уочена неадекватна веза за вертикалу главног носача, која је изведена заваривањем уместо преко високовредних завртњева како је пројектовано. Ово је изузетно опасно с обзиром да је челик главног носача највероватније незаварљив. Укупан број неадекватних веза конзола износи 12 (по 4 везе на свакој од конструкција K1, K2 и K3)

*Неадекватна веза конзоле за главни носач на конструкцији K1*

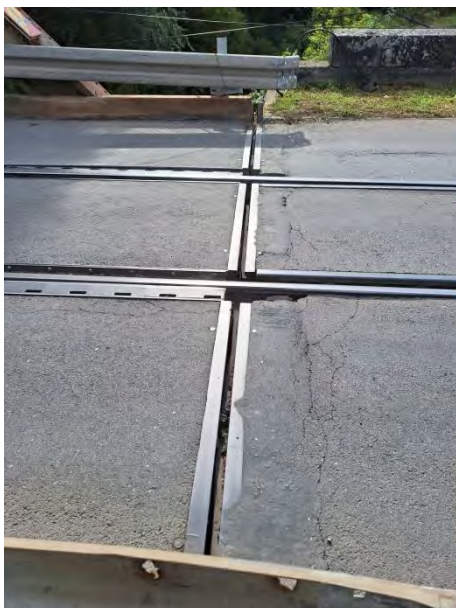
*Дилатациона справа изнад стуба С1*

Дилатациона справа над стубним местом С1 је челична префабрикована дилатација са гумом. Дилатација је у потпуности ван функције јер је гума деградирана, а на већем делу дилатације и недостаје, што проузрокује продор воде и оштећење свих челичних елемената конструкције у зони дилатације.

Приликом прегледа конструкције, утврђено је да постоји зазор, који износи 4cm при температури ваздуха од  $\sim 22^{\circ}\text{C}$ .

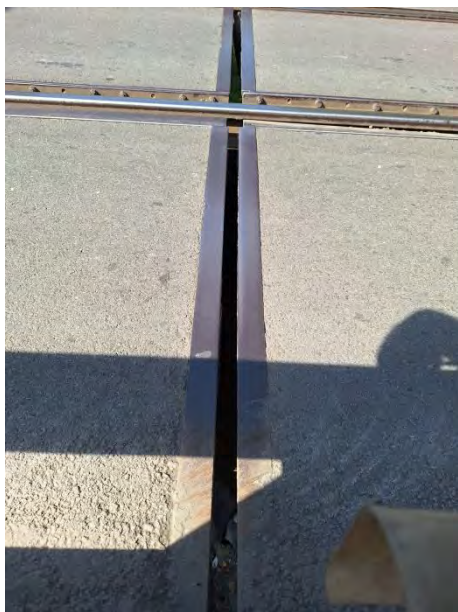
*Дилатациона справа изнад стуба С2*

Дилатациона справа над стубним местом С2 је челична префабрикована дилатација са гумом. Дилатација је у потпуности ван функције јер је гума деградирана, а на већем делу дилатације и недостаје, што проузрокује продор воде и оштећење свих челичних елемената конструкције у зони дилатације.

Приликом прегледа конструкције, утврђено је да постоји зазор, који износи 4cm при температури ваздуха од ~22°C.

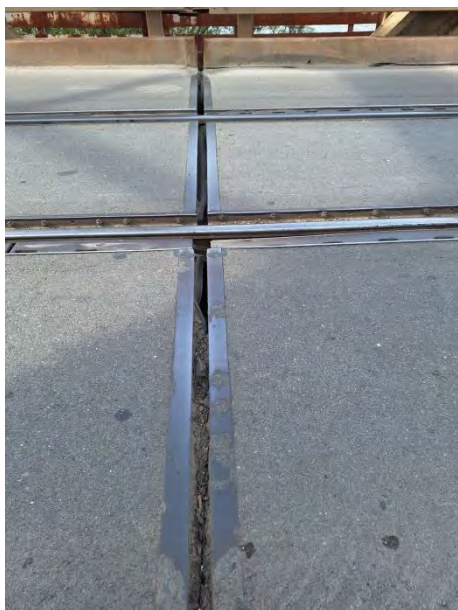
*Дилатациона справа изнад стуба С3*

Дилатациона справа над стубним местом С3 је челична префабрикована дилатација са гумом. Дилатација је у потпуности ван функције јер је гума деградирана, а на већем делу дилатације и недостаје, што проузрокује продор воде и оштећење свих челичних елемената конструкције у зони дилатације.

Приликом прегледа конструкције, утврђено је да постоји зазор, који износи 5cm при температури ваздуха од ~22°C.

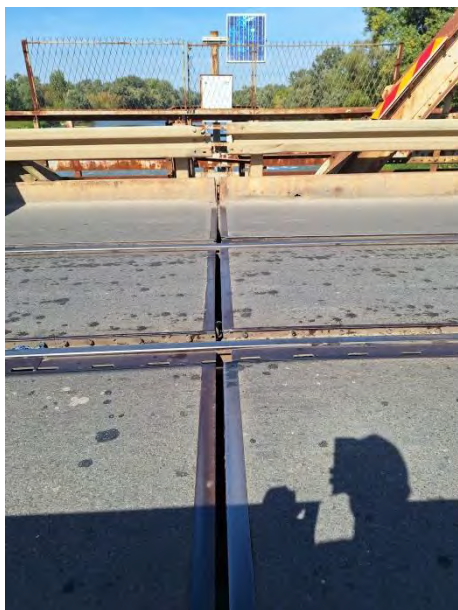
*Дилатациона справа изнад стуба С4*

Дилатациона справа над стубним местом С4 је челична префабрикована дилатација са гумом. Дилатација је у потпуности ван функције јер је гума деградирана, а на већем делу дилатације и недостаје, што проузрокује продор воде и оштећење свих челичних елемената конструкције у зони дилатације.

Приликом прегледа конструкције, утврђено је да постоји зазор, који износи 3cm при температури ваздуха од ~22°C.
