**Мост преко реке Качер на км. 284+170  
државног пута IB реда бр. 22,  
деоница: Ћелије - Љиг**

Врста техничке документације: ИДР Идејно решење

Назив и ознака дела пројекта: 1 - Пројекат моста

**ИЗВЕШТАЈ О ПРЕГЛЕДУ**  
**МОСТА ПРЕКО РЕКЕ КАЧЕР**  
**НА km. 284+170 ДРЖАВНОГ ПУТА I-Б РЕДА бр.22**  
**Деоница: Ћелије - Љиг**

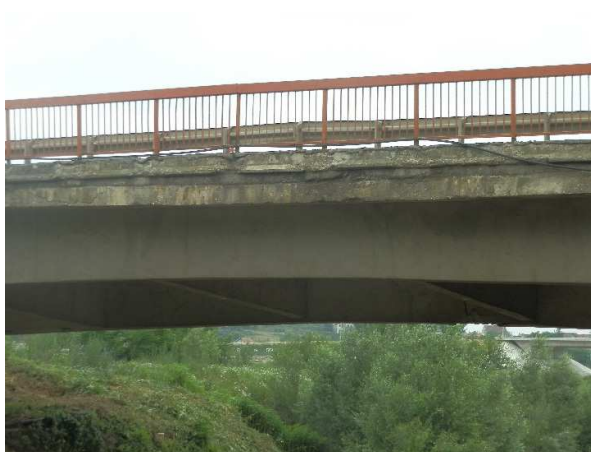
Узводна страна – слој за изравнање

На узводној страни испод елемената пешачке стазе изведен је слој за изравнање од бетона дебљине  $d=8$  cm који се према средини моста повећава до  $d=18$  cm услед пада оплате током бетонирања моста. Није позната ширина слоја за изравнање, вероватно се протеже до ивичњака. На низводној страни слоја за изравнање нема. Након уклањања свих делова пешачке стазе код радова на узводној страни утврдити стање слоја за изравнање и могућност његовог задржавања. Ако је слој за изравнање трошан треба га уклонити и заменити.

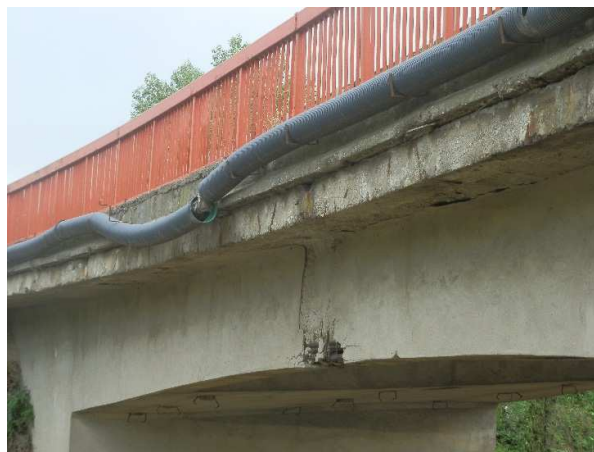
Низводна страна – нема слоја за изравнање

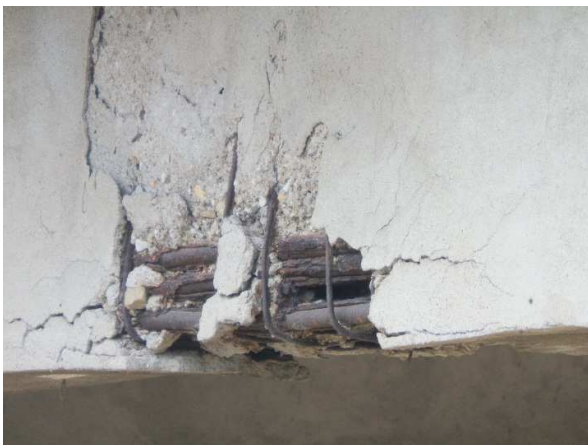
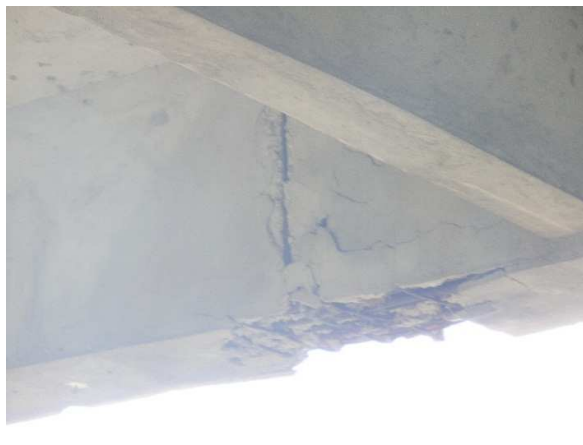
На главним носачима највеће оштећење је на низводном носачу. Оштећење се налази у средњем делу распона ближе попречном носачу према десној обали (ка Београду), оријентационо дужине 1m. На оштећеном месту са доње стране носача је

потпуно одваљен заштитни слој бетона. На бочној низводној страни заштитни слој је одваљен до висине горњег реда арматуре а на узводној је попуцао и пукотина се простира до нивоа коловозне плоче. Осим опадања заштитног слоја отпали су и делови бетона између шипки главне арматуре. Главну глатку арматуру је захватила поодмакла корозија, поједине шипке су потпуно прекинуте а на осталима је уочено јаче љуспање.

Оштећење низводног носача

Радови на санацији низводног носача се врше након уклањања сталног терета елемената пешачких стаза и слојева асфалта. За санацију оштећеног носача се користи скела, viseћа или класична. На месту оштећења, ручно се уклања трошни бетон по висини и дужини носача све до здравог бетона. Трошни бетон око постојеће арматуре треба уклонити тако да се омогући откривање и пескарење свих шипки, сечење и уклањање јако кородираних и прекинуте арматуре. Трошни бетон треба уклонити тако да се омогући евентуално настављање прекинуте арматуре. Након припреме оштећеног места врши се бетонирање ситнозрним бетоном.

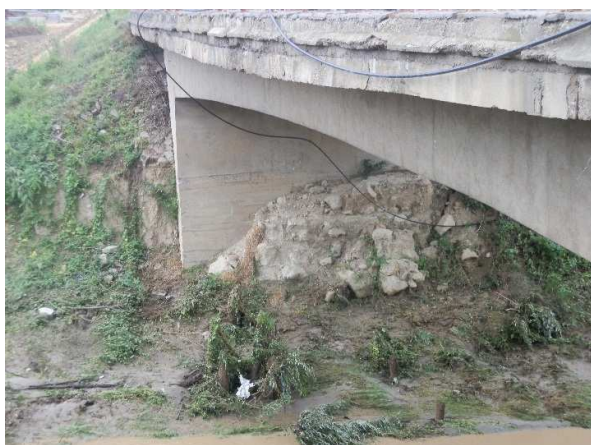
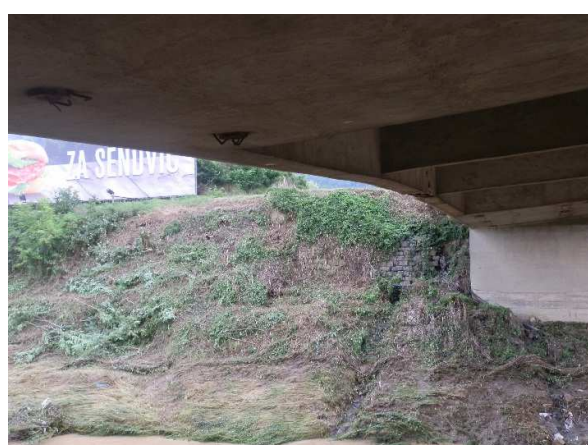
Нема видљивих трагова оштећења на телу крајњих стубова. На првом стубу (ка Београду) на узводном крилу уочена је мања коса прслина. На другом стубу (ка Љигу) на низводном крилу такође је уочена коса прслина. Осим ових прслина нема других видљивих трагова оштећења бетонских површина сем отпалог малтера са доњег дела стуба уз ивицу урушене облоге кегле.

Косине насипа уз крилне зидове обалних стубова су урушене и на једној и на другој обали. На косини кегле на обали ка Београду низводно од стуба изведен је потпорни зид од камена преко кога се слива канализација.

Стубови и кегле моста

Радови на стубовима и крилима се углавном односе на уклањање постојећег малтера који је почео да се одваја од бетонске конструкције. Откривене површине се малтеришу санационим малтером а потом се врши фарбање старих и нових површина заштитном бојом.

Косине кегле се облажу ломљеним каменом дебљине 30 см у цементном малтеру.

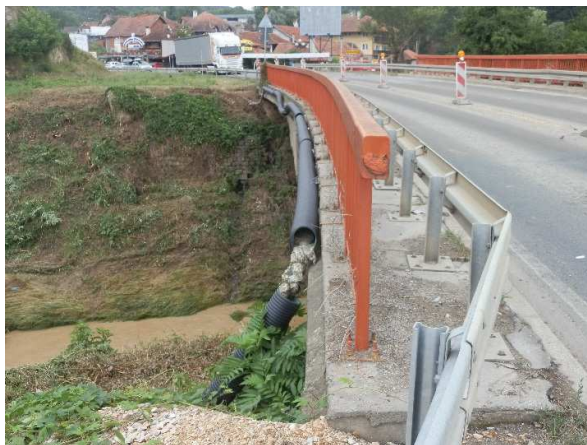
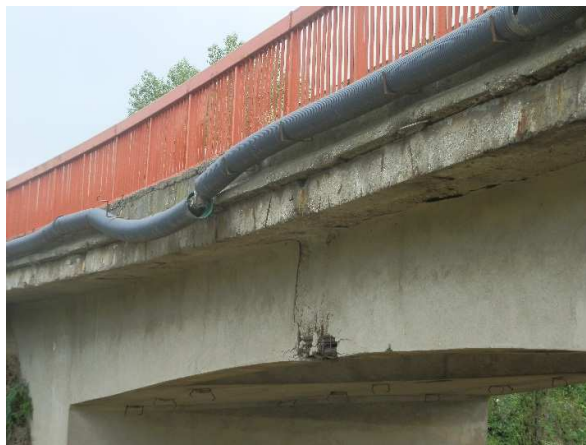
На низводној пешачкој стази је обешена инсталација водовода пречника 80 mm изолована и постављена у ребрасту PVC цев пречника Ø200 mm. Инсталација је обешена на сваких 2m о дољу пречку оgrade за пешаке лименим флаховима и оштећује ограду. Поједини лимени флахови су попустили и тако да на тим местима инсталација виси.

Инсталације на мосту

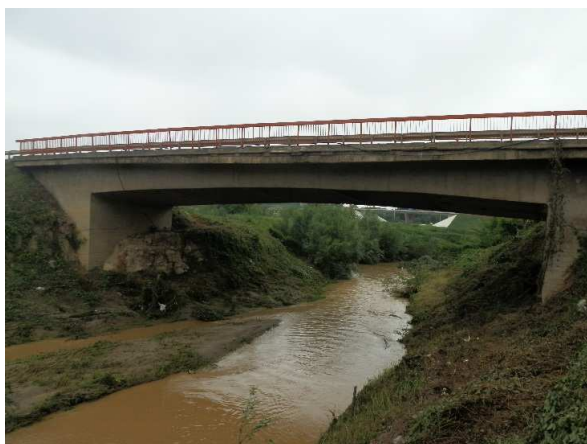
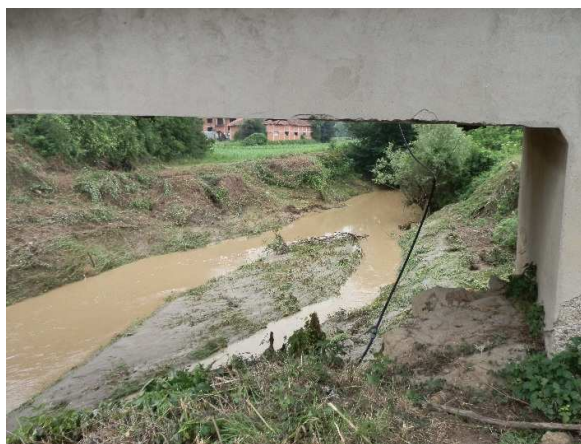
Цело подручје лево и десно од моста је обрасло растињем. Корито реке Качер долази до моста након скретања на кривини узводно 50 m. При великим водостајима долази до одбијања матице реке од десне обале и скретања на леву обалу. Самим тим долази до ерозије косина леве обале и клизања камене кегле, ствара се речни нанос који одбија водоток на десну обалу и долази до урушавања обале.

Због даљег урушавања косина обале може доћи до подлокавања стубова на обе обале. Дубина фундирања није позната.

Корито реке Качер
