### 2/1. ИДЕЈНО РЕШЕЊЕ МОСТА

Мост преко реке Млаве, на државном путу IIA реда  
број 147, деоница: Петровац на Млави (Велико  
Лаоле) - Петровац на Млави  
Општина Петровац на Млави, К.О. Петровац на  
Млави, к.п.бр:  
5948/9, 795/1, 795/2, 5942/1, 785/2, 785/1, 875/3,  
875/1, 786/1, 786/2 и 2042/1

## **ИЗВЕШТАЈ О ПРЕГЛЕДУ**

### **ПОСТОЈЕЋЕГ МОСТА ПРЕКО РЕКЕ МЛАВЕ У МЕСТУ ПЕТРОВАЦ НА МЛАВИ НА ДРЖАВНОМ ПУТУ II-A РЕДА БР.147**

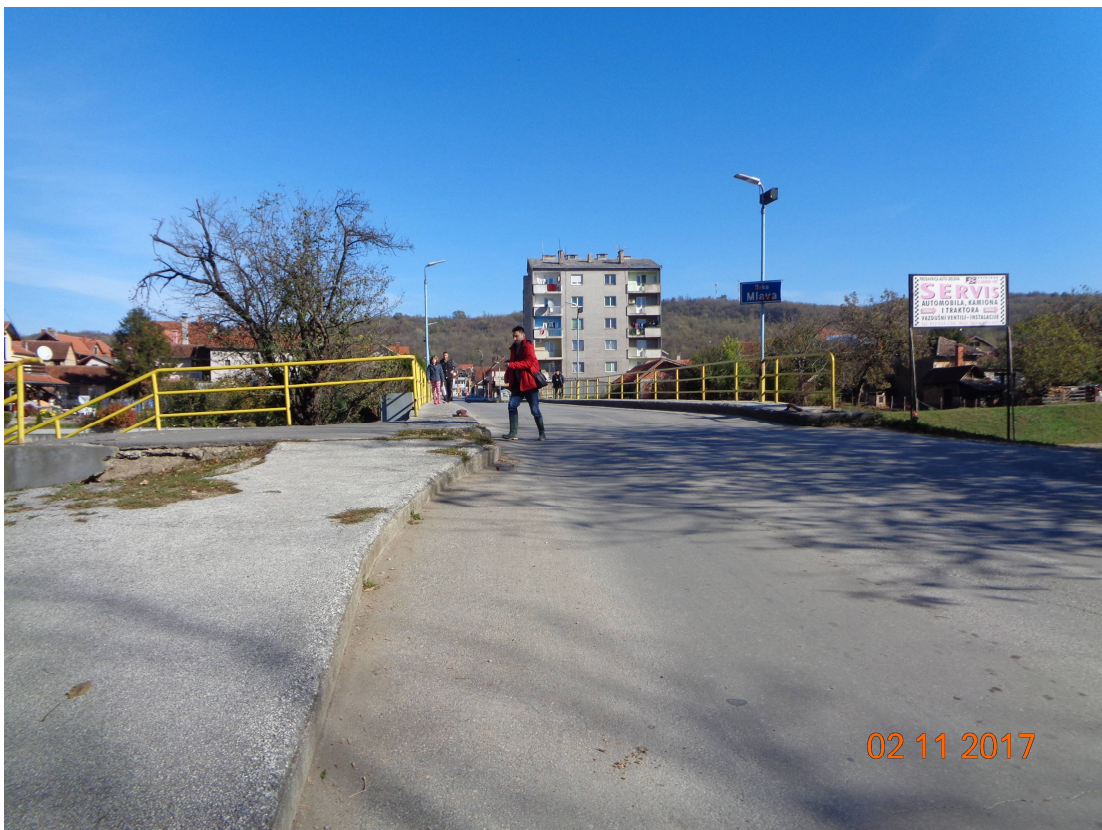
Сужење коловоза - смер ка Петровцу

Коловоз на мосту треба уклопити у ширине испред и иза моста у складу са важећим прописима за одговарајући ранг пута, како сужење коловоза не би угрожавало безбедност и возила и пешака.

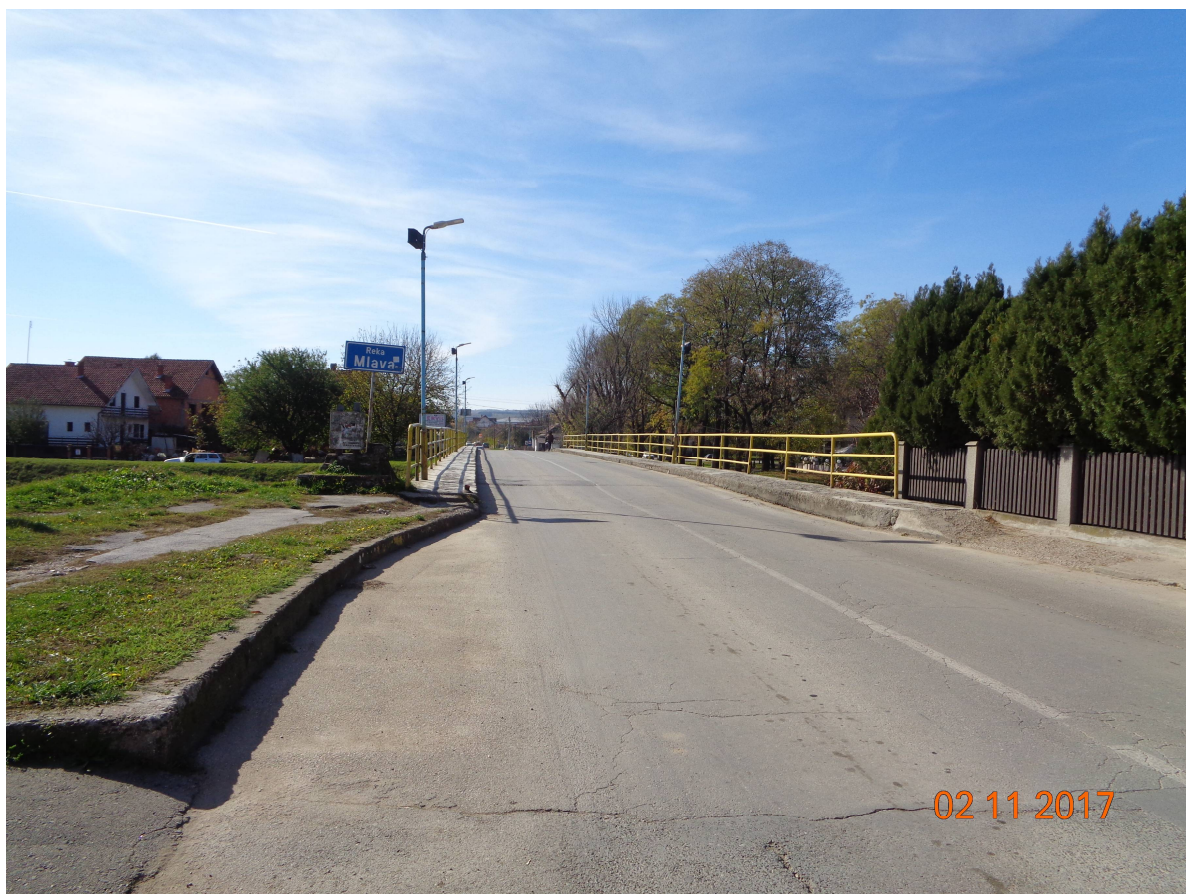
Сужење коловоза на мосту – смер ка Великом Лаолу

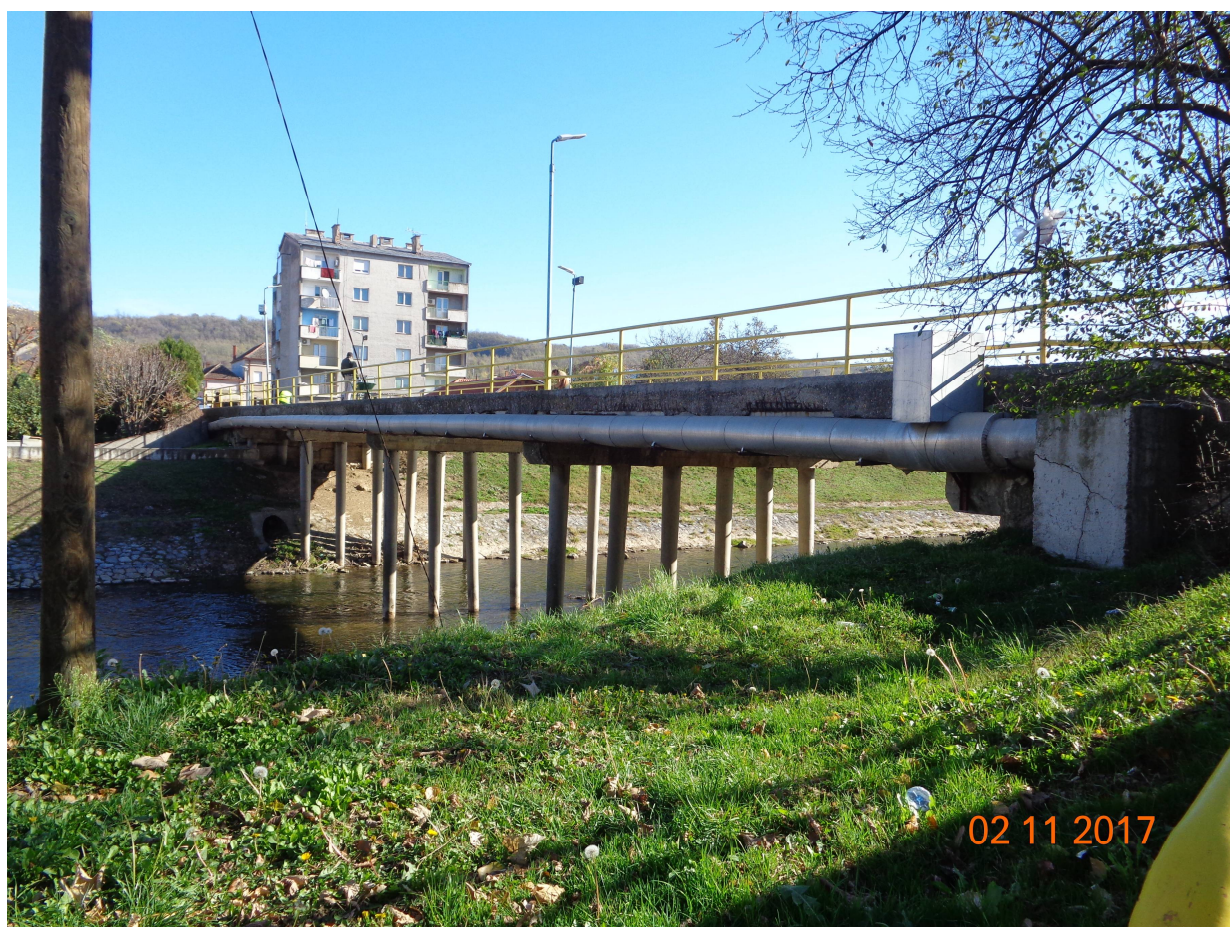
Поглед на мост са низводне стране и оштећен венац пешачке стазе

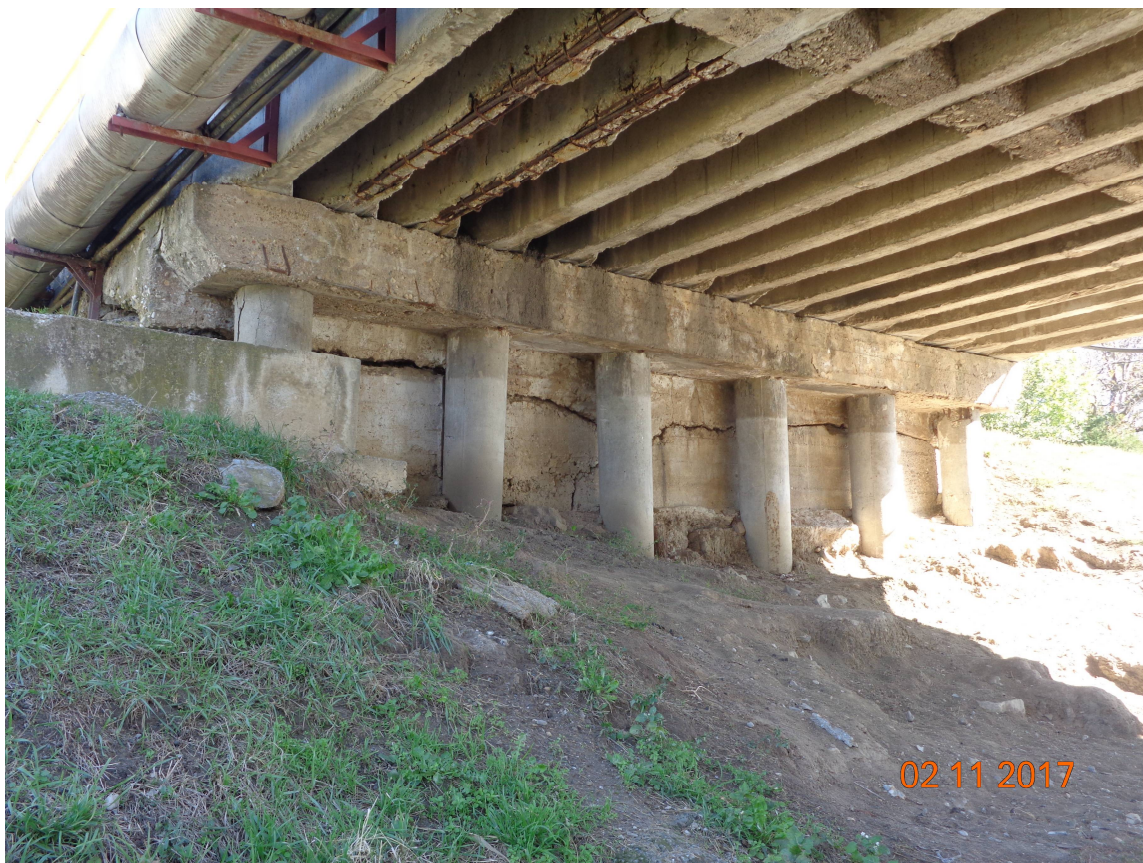
На обалним стубовима бетон чеоног зида је пукао и потпуно се одвојио по целој ширини стуба. Површине бетона лежишних греда обалних стубова су оштећене, видљива је и кородирала арматура, виде се трагови процуривања са коловоза и флеке од калцификације. Шипови су огољени. На крилним зидовима се виде пукотине и рупе у бетону.

Пукотина на чеоном зиду крајњег стуба ка Петровцу

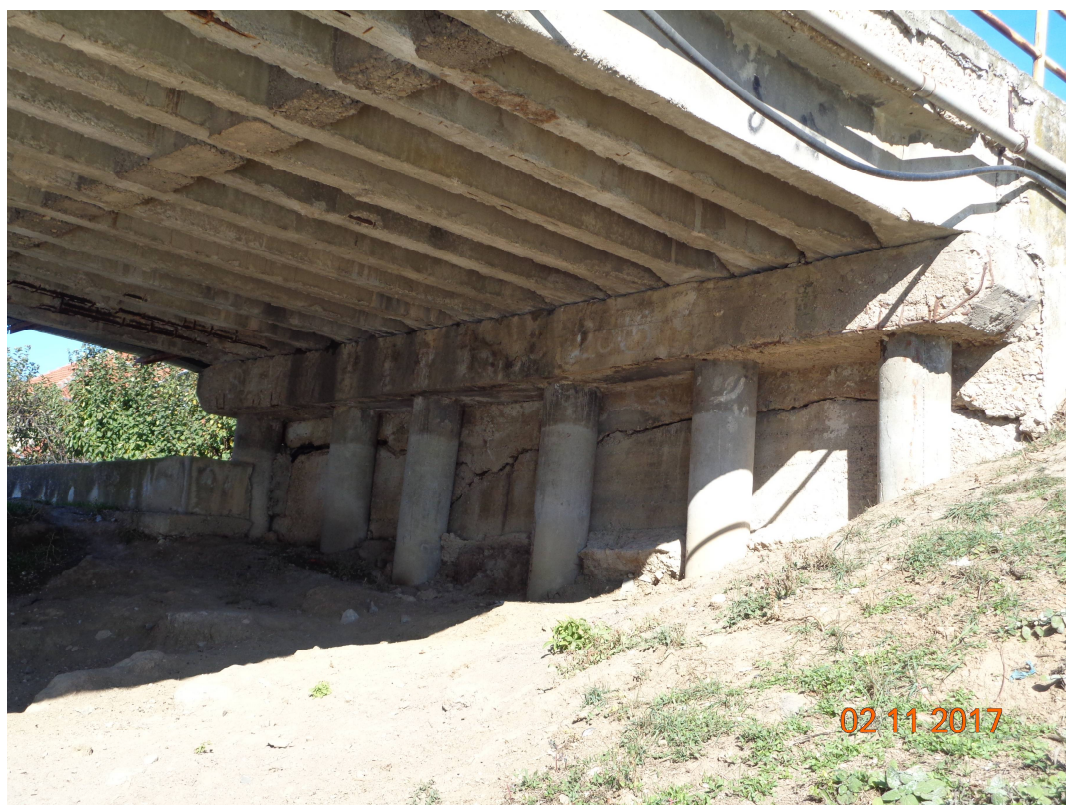
Оштећена ослоначка греда на обалном стубу

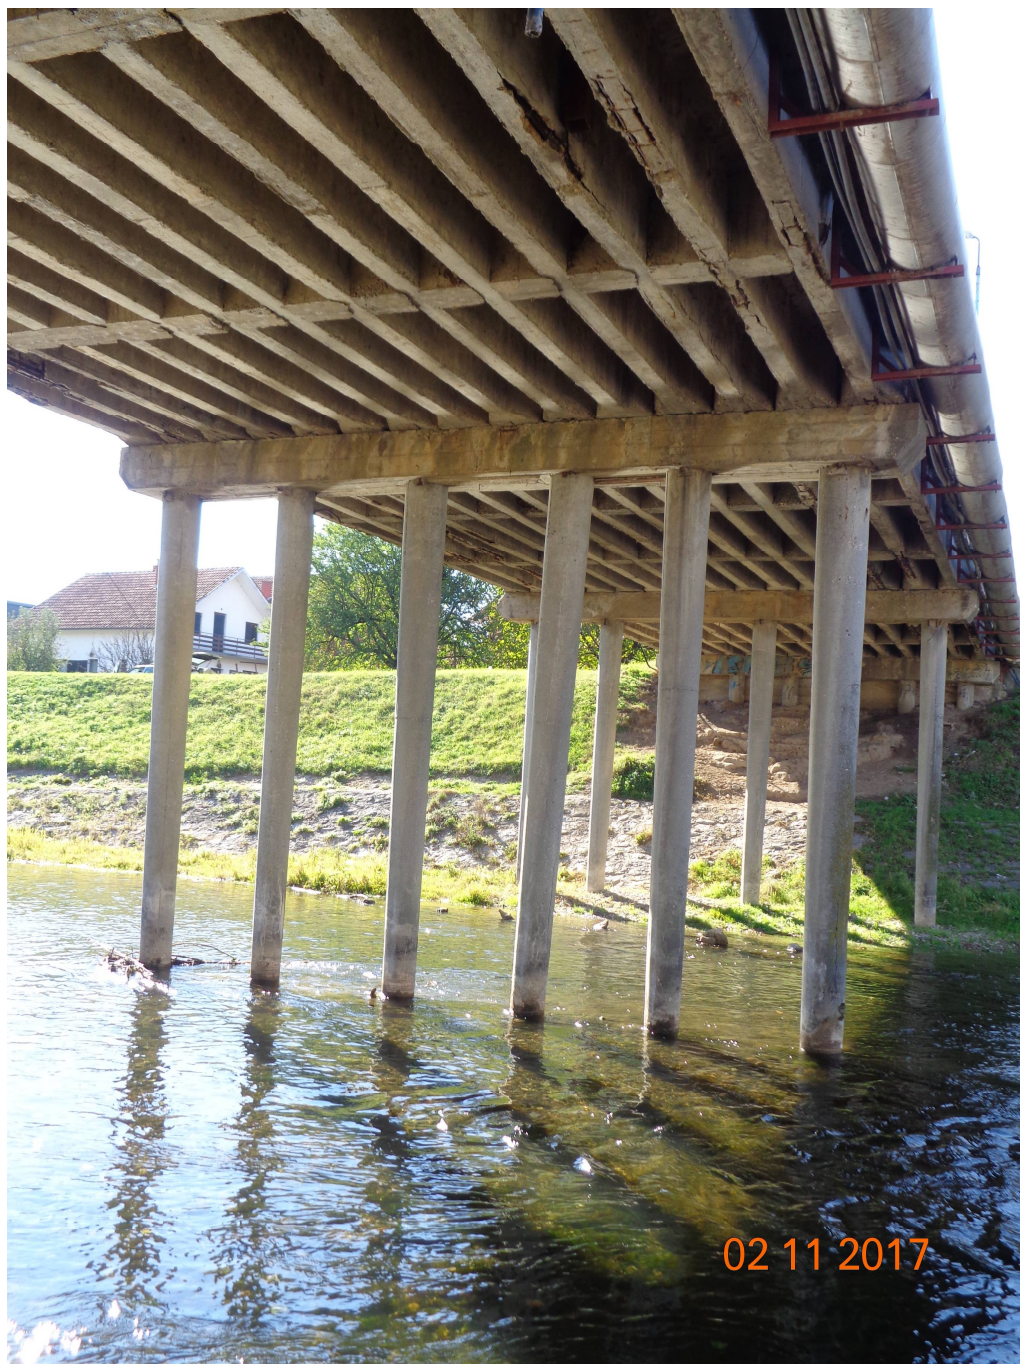
Средњи стубови- шипови изведени у самом кориту реке, изашли су из вертикалности и постоји ризик од њихове даље ротације. Посебно је угрожен средњи стуб у средини водотока. Сам положај и стање средњих стубова у дну корита реке, и непостојање заштите стубова од речног наноса озбиљно угрожава стабилност средњих стубова и целе конструкције моста. **Положај и стање средњих стубова угрожавају стабилност конструкције.**

Поглед одоздо са низводне стране моста.  
Цев гасовода окачена о конструкцију моста и искривљени стубови у водотоку

Средњи стубови треба да су изван дна корита реке Млаве, тј. у средину водотока не сме се поставити стуб.

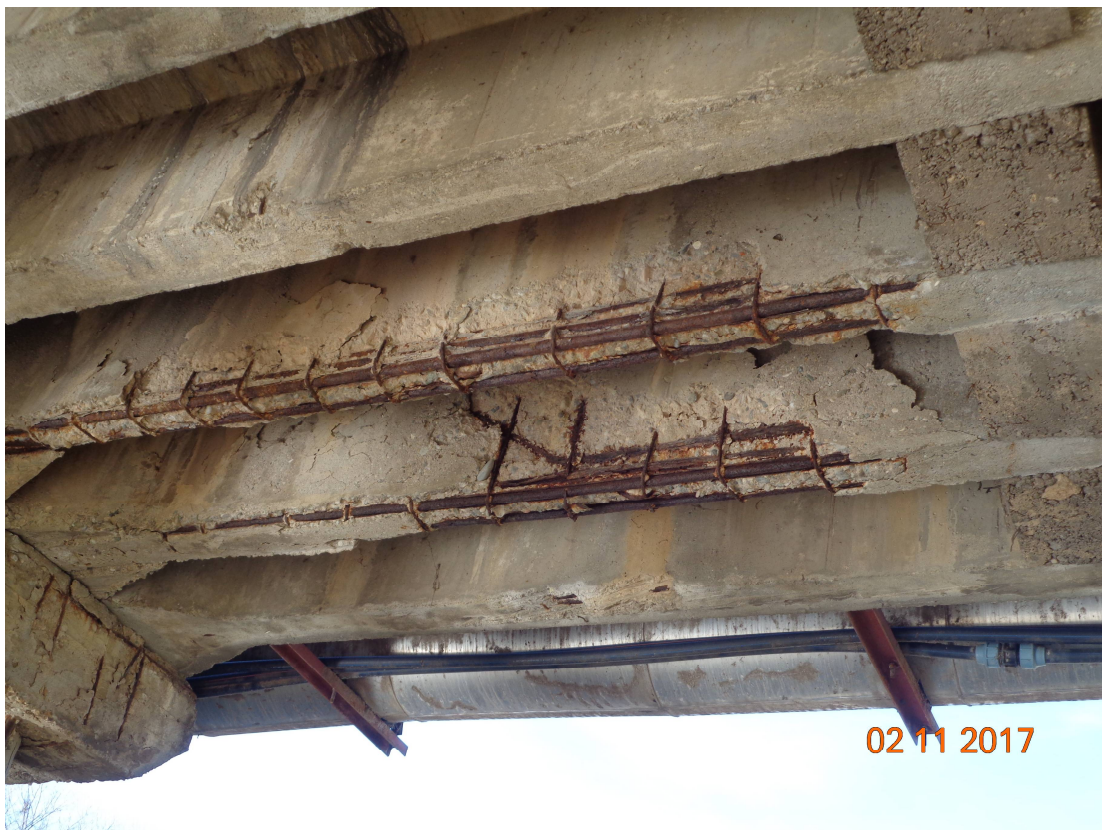
**Стање главних носача моста угрожава стабилност и функционалност моста.** Заштитни слојеви бетона су на великој дужини носача отпали и склони су даљем отпадању. На ивичним носачима (прва три са сваке стране) на највећој дужини је отпао бетон, арматура потпуно огољена, кородирала и изгубила своју функцију. На појединим местима услед корозије подужна арматура и узенгије су прекинуте. Између главних носача се виде попречни носачи чији бетон такође отпада и уочавају се огољене жице за попречно утезање. На површини главних носача виде се трагови процуривања воде са коловоза између главних носача као и трагови корозије арматуре и калцификације. Преко носача није изведена плоча већ је преко носача изведен коловоз од туцаника који испада на местима већег размака између фланши носача.

Потпуно огољена кородирала арматура главних носача изван бетонског пресека

**Због угрожене стабилности и функционалности моста потребно је хитно приступити рушењу старог и пројектовању и изградњи новог моста.**

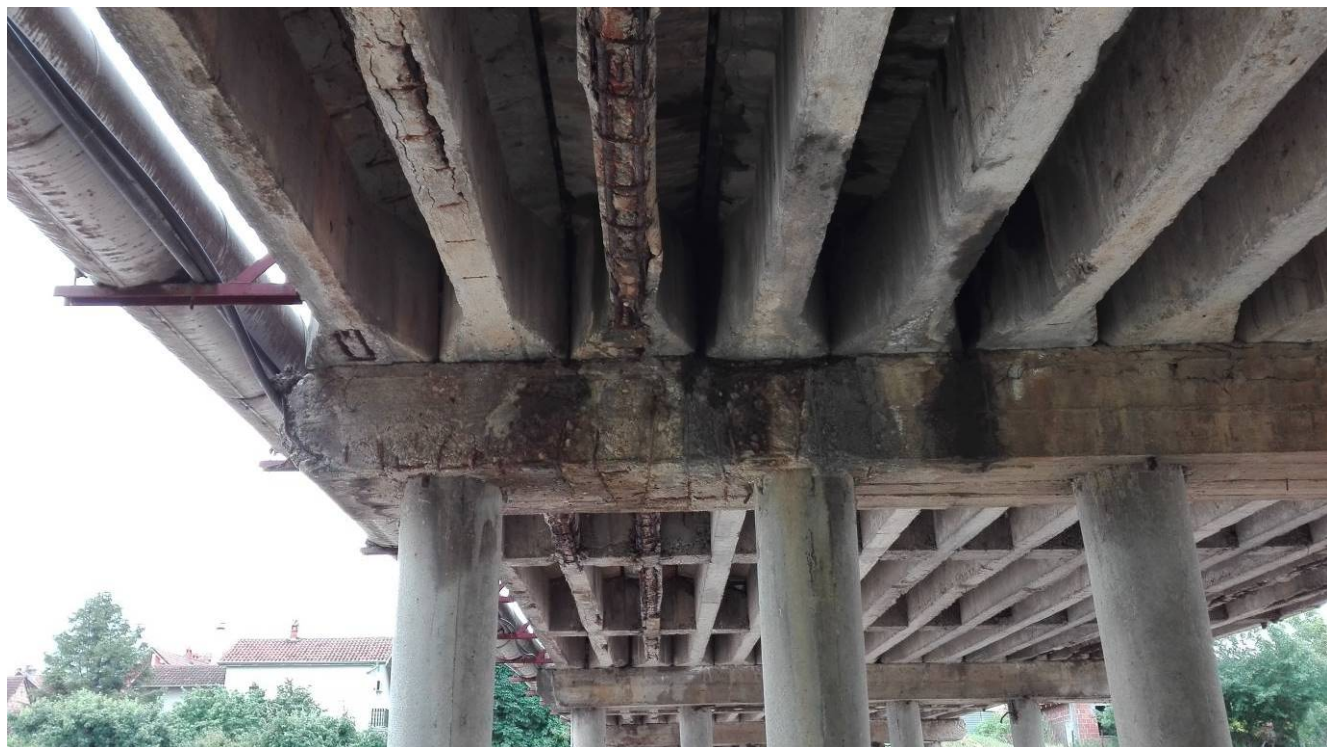
Стање бетона на носачима и трагови цурења воде указују да на мосту не постоји хидроизолација.

Поглед одоздо на оштећену распонску конструкцију. Потпуно кородирала арматура главног носача, оштећена лежишна греда и процуривање

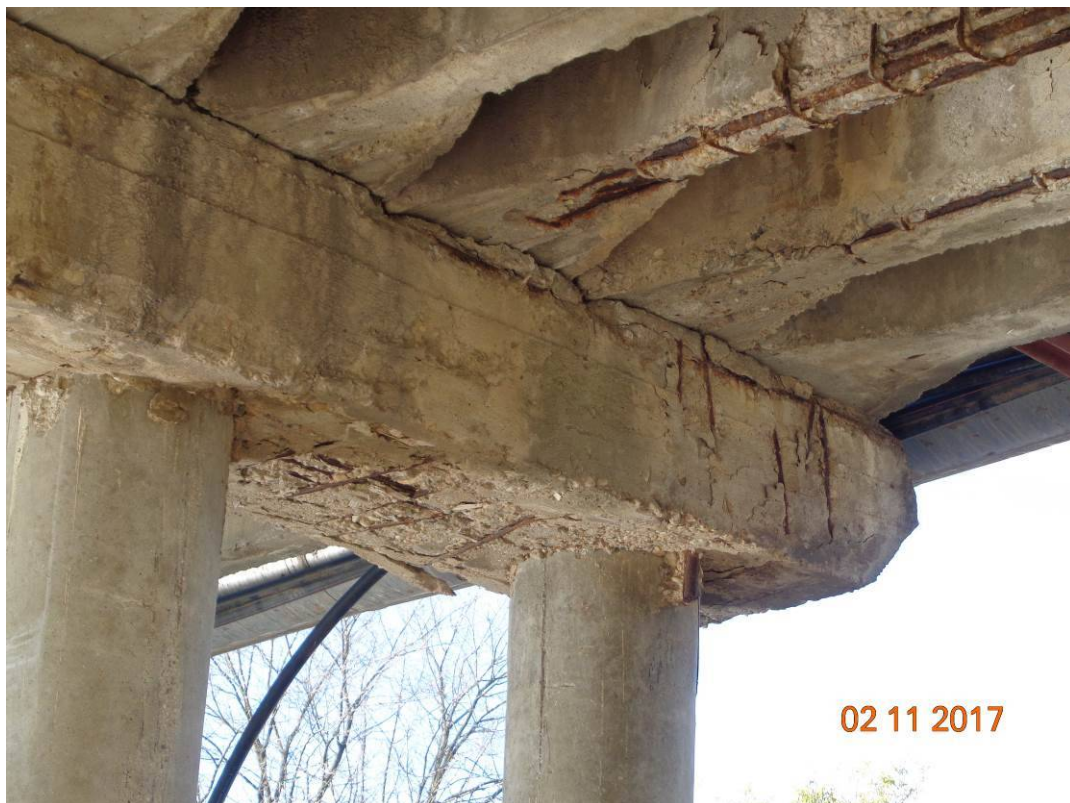
Површине бетона лежишних греда су оштећене, местимично је отпао бетон и склон је даљем отпадању, видљива је кородирала арматура, виде се и трагови процуривања са коловоза и флеке од калцификације.

Оштећена ослоначка греда

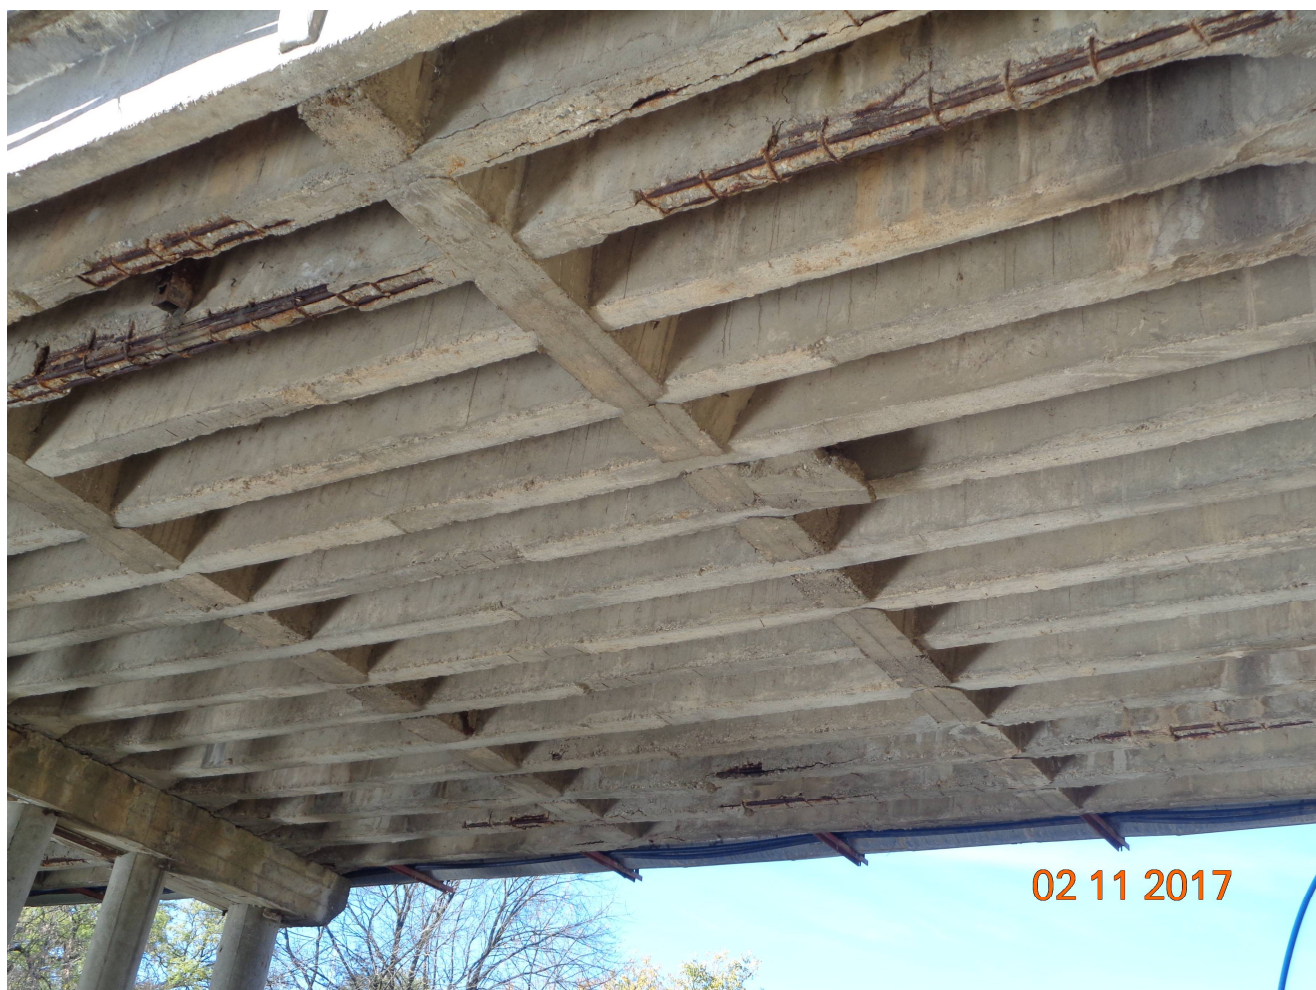
Оштећења мостовске конструкције поглед одоздо

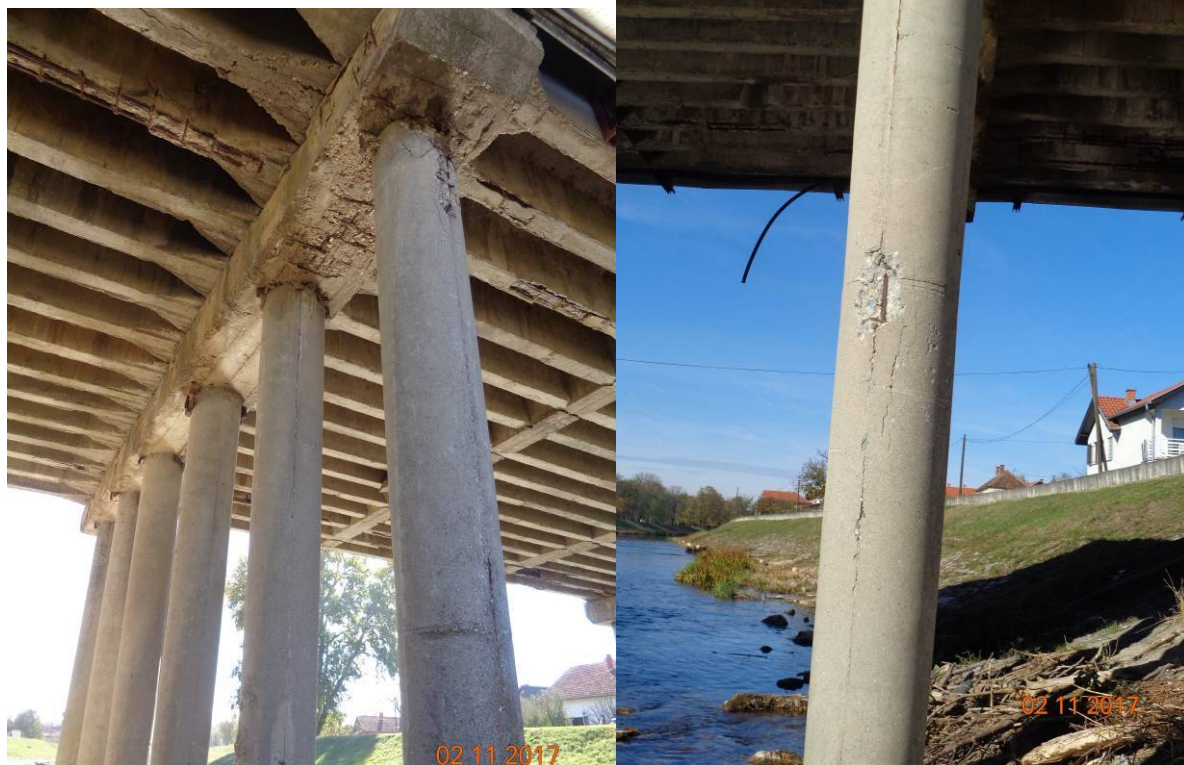
Оштећени стубови моста

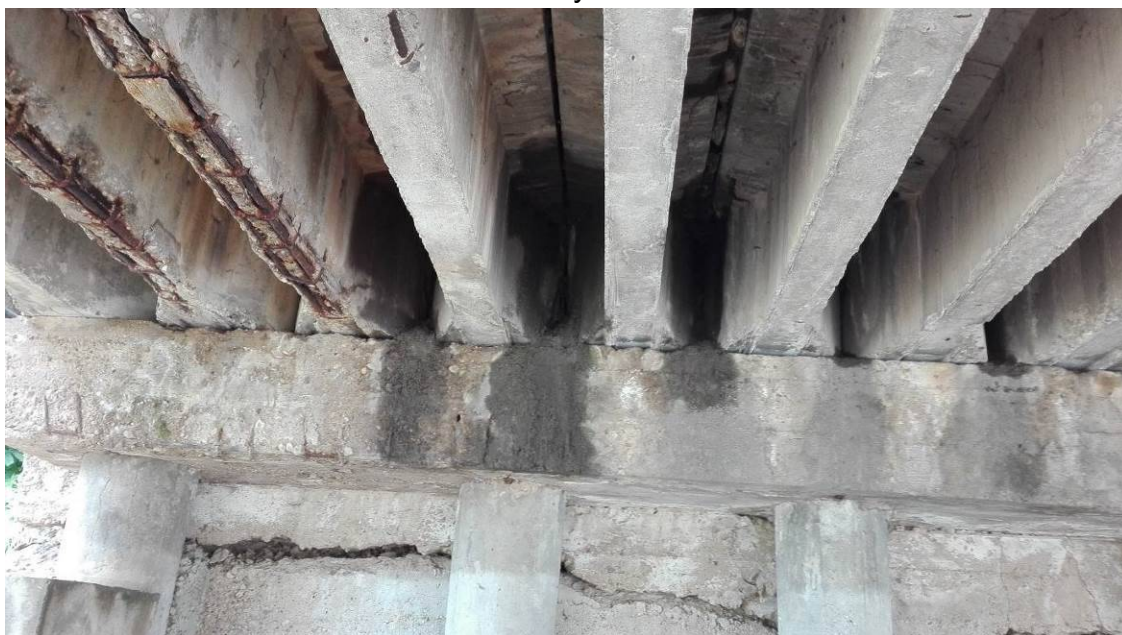
Процуривање са горње површине коловоза на стуб и монтажне носаче моста

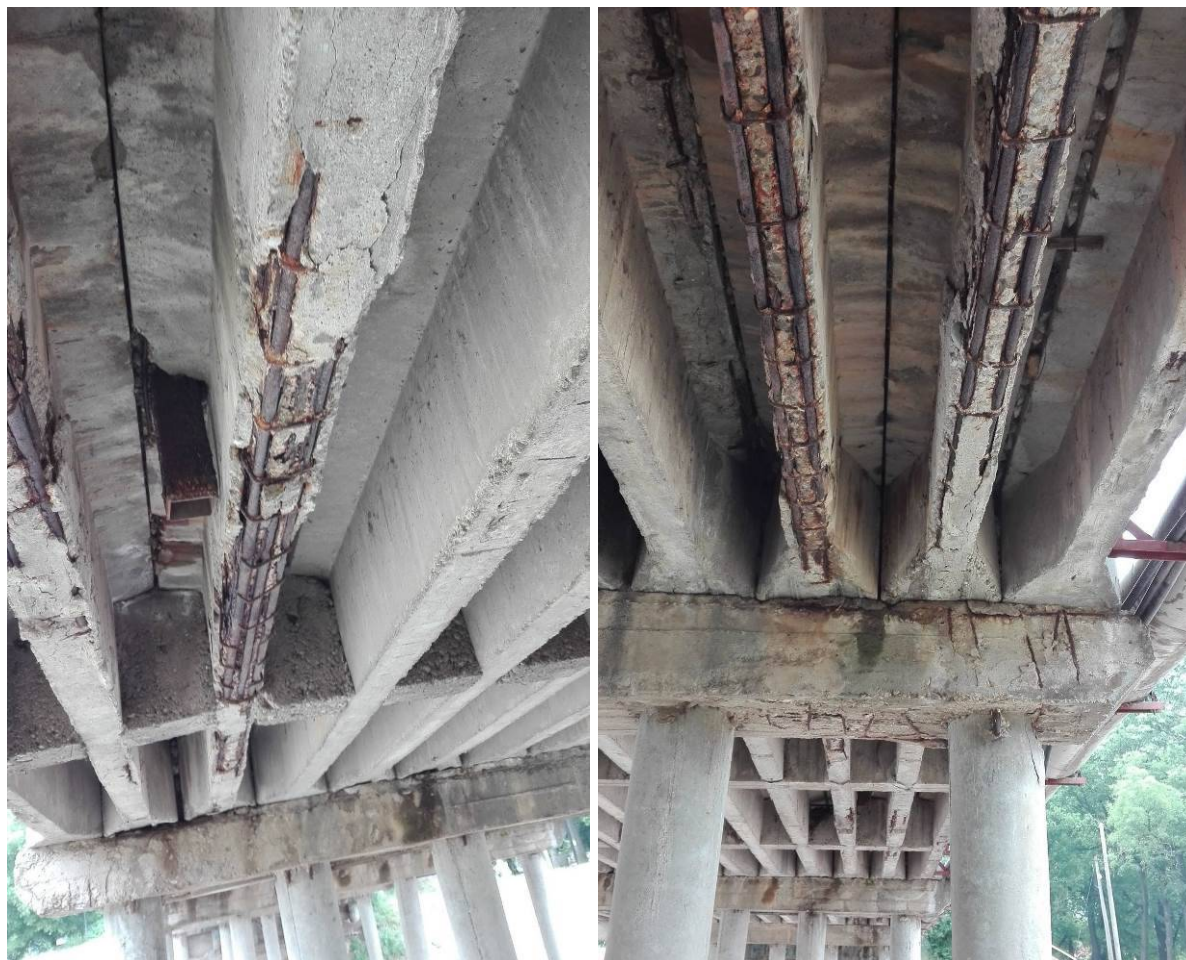
Оштећени крајњи носачи првог поља моста. Огољена арматура ван бетонског пресека

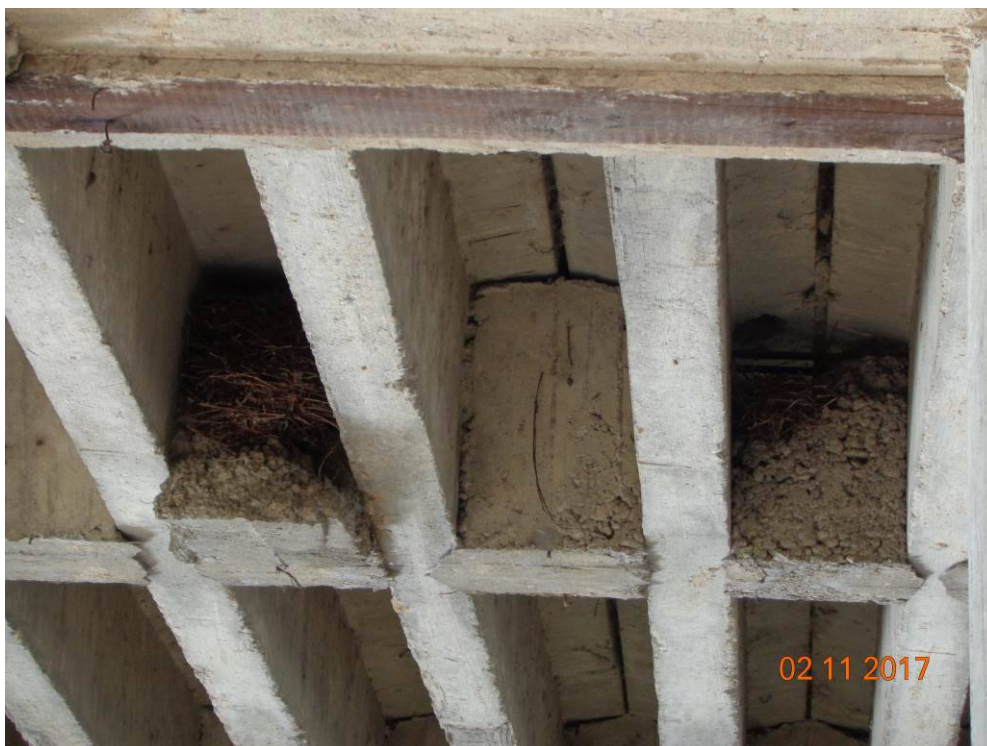
Оштећени попречни носачи

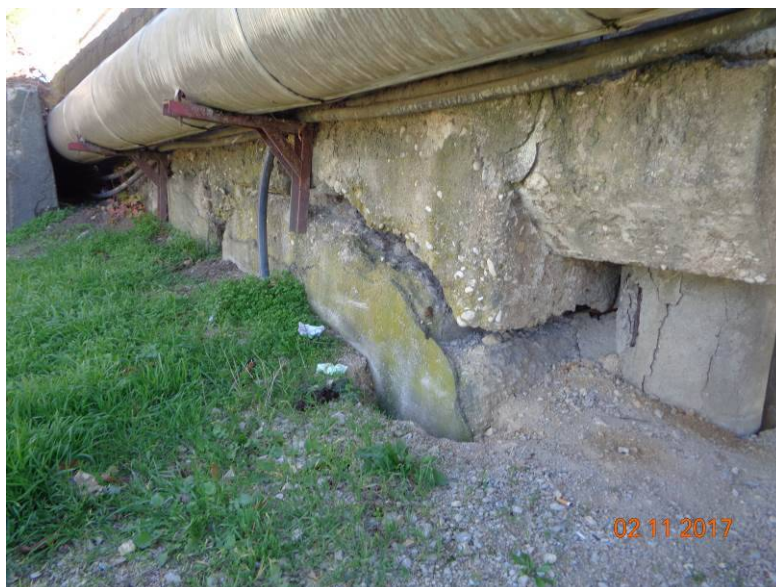
Оштећења крилног зида

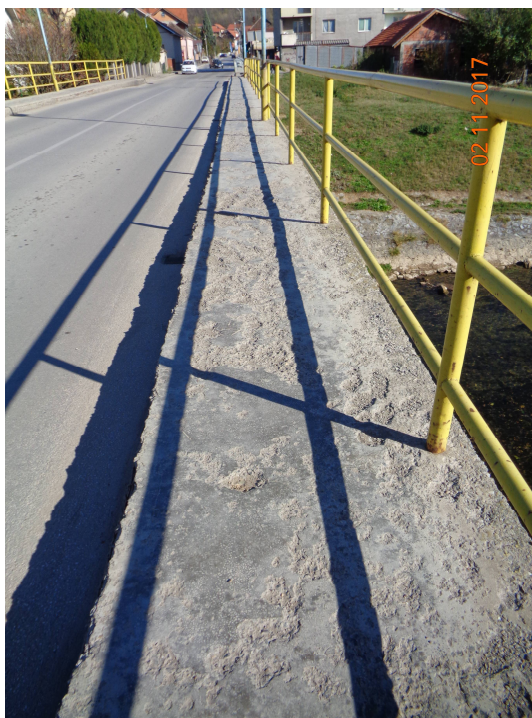
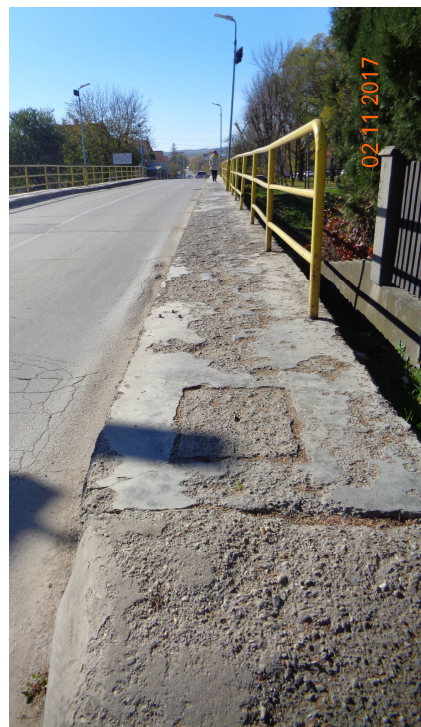
На пешачким стазама не постоји завршни слој. На појединим местима оштећен је заштитни слој бетона и видљива је кородирала арматура. Не постоје ивичњаци а стазе су издигнуте од коловоза на променљивој висини од 20cm до 40cm.

Оштећења на пешачким стазама на мосту

На мосту је потребно пројектовати пешачке стазе са свим елементима у складу са прописима (ивичњаци, пешачке ограде и тд.)

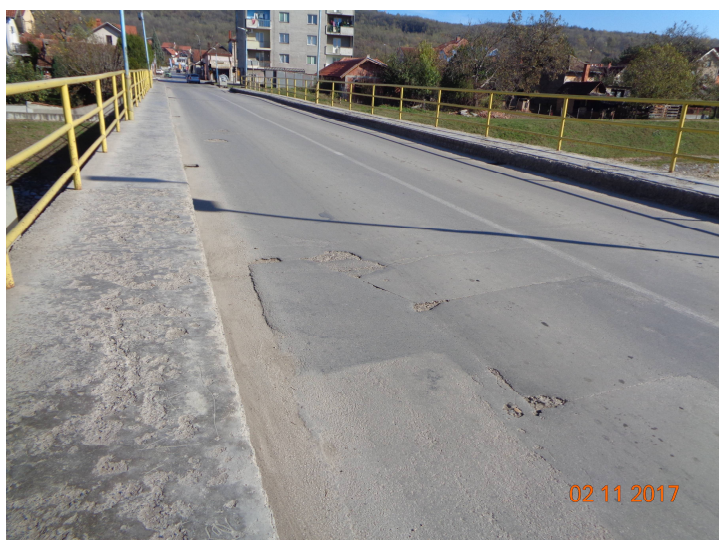
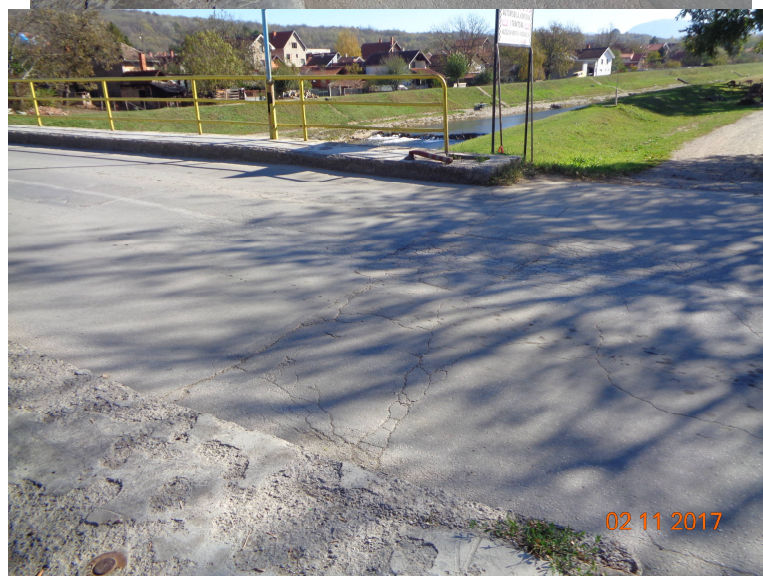
Коловоз на мосту је оштећен. Постоје пукотине по целој ширини коловоза на местима стубова моста. Испред моста коловоз је оштећен и улегао, што наводи на констатацију да прелазне плоче не постоје.

Оштећења коловоза

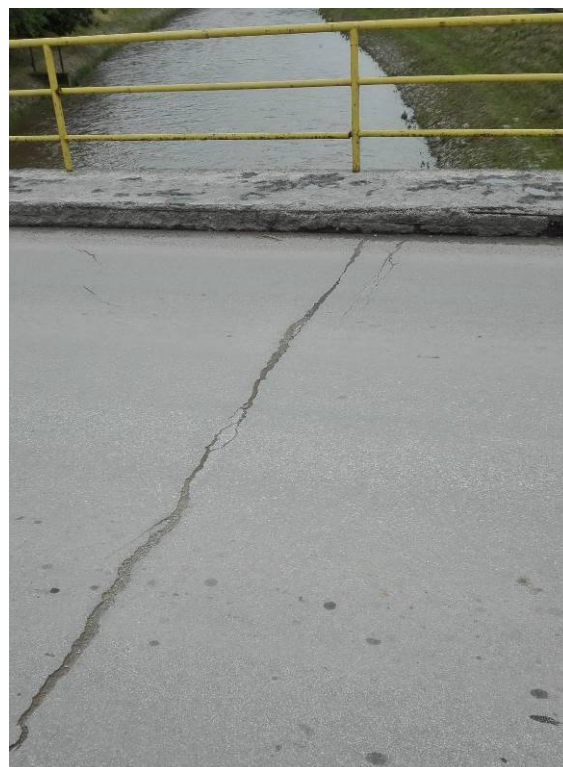
Оштећења на коловозу на местима  
средњих стубова
