## Фаза II Процене стања животне средине

**Аеродром Никола Тесла (АНТ),  
Аеродром Београд 59  
Београд 11180, Србија**

21. фебруар 2019.

Извештај R5650

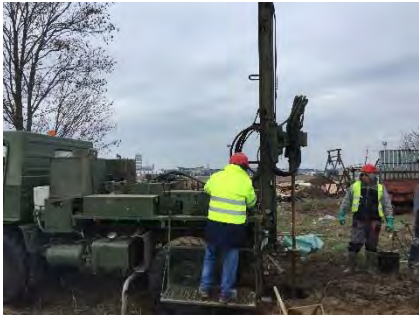
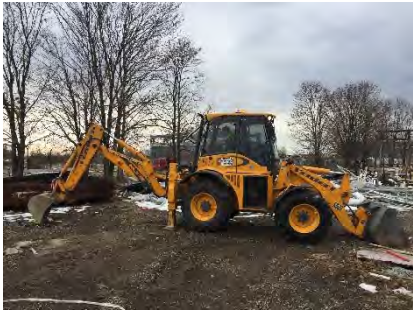
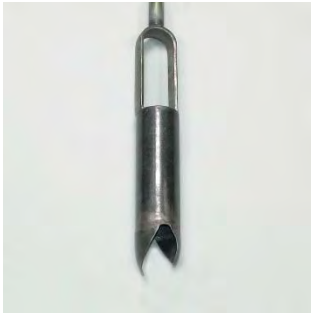
У наставку се налазе неке фотографије употребљене опреме, са наведеним подуговарачем:

| Бушаћа гарнитура (Геобест) | Ровокопач (Техника) | Ручно сврдло (Деконта) |
