Акционарско друштво за управљање јавном железничком  
инфраструктуром „Инфраструктура железнице Србије“,  
Београд

**за одлучивање о потреби процене утицаја  
на животну средину**

**ИДЕЈНИ ПРОЈЕКАТ  
ЗА ФАЗНУ САНАЦИЈУ МОСТА ПРЕКО РЕКЕ ВЕЛИКЕ  
МОРАВЕ НА ПРУЗИ МАРКОВАЦ - РЕСАВИЦА У КМ 6+100  
И НА ДРЖАВНОМ ПУТУ ІВ РЕДА БРОЈ 27 У КМ 3+679,  
ДЕОНИЦА МАРКОВАЦ - СВИЛАЈНАЦ,  
на к.п. бр. 7435/1, 4800 КО Марковац, општина Велика Плана и  
к.п. бр. 6658/4, 1893/1, 1893/15 КО Свилајнац, општина  
Свилајнац**

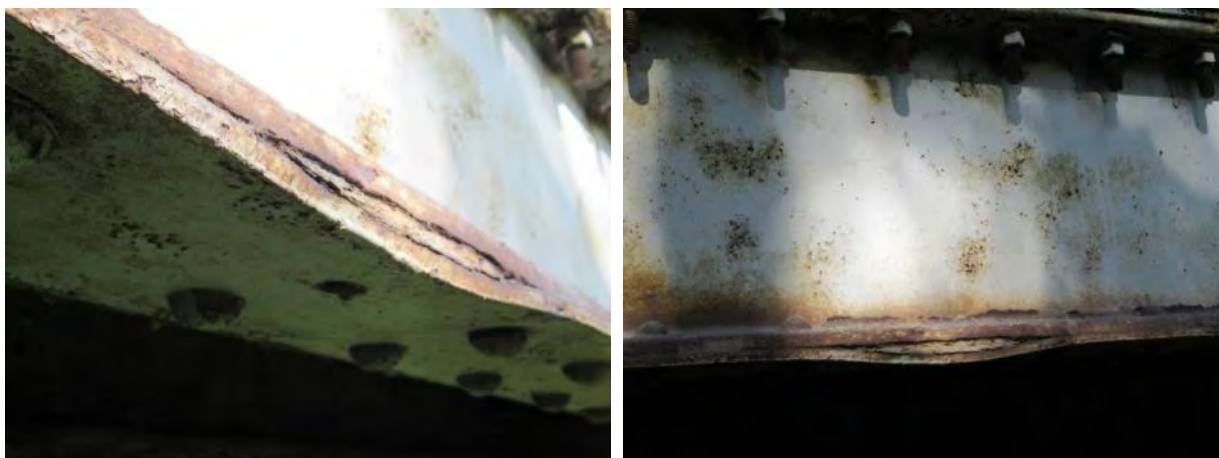
У пољу 3'-2', на узводном (десном) подужном носачу, недостатак заковице на вези доње фланше и ламеле где је услед дејства корозије дошло до бубрења и деформације ламеле.

*Недостатак заковице на вези доње ламеле са деформацијом доње ламеле услед корозије, узводни носач, поље 3'-2'*

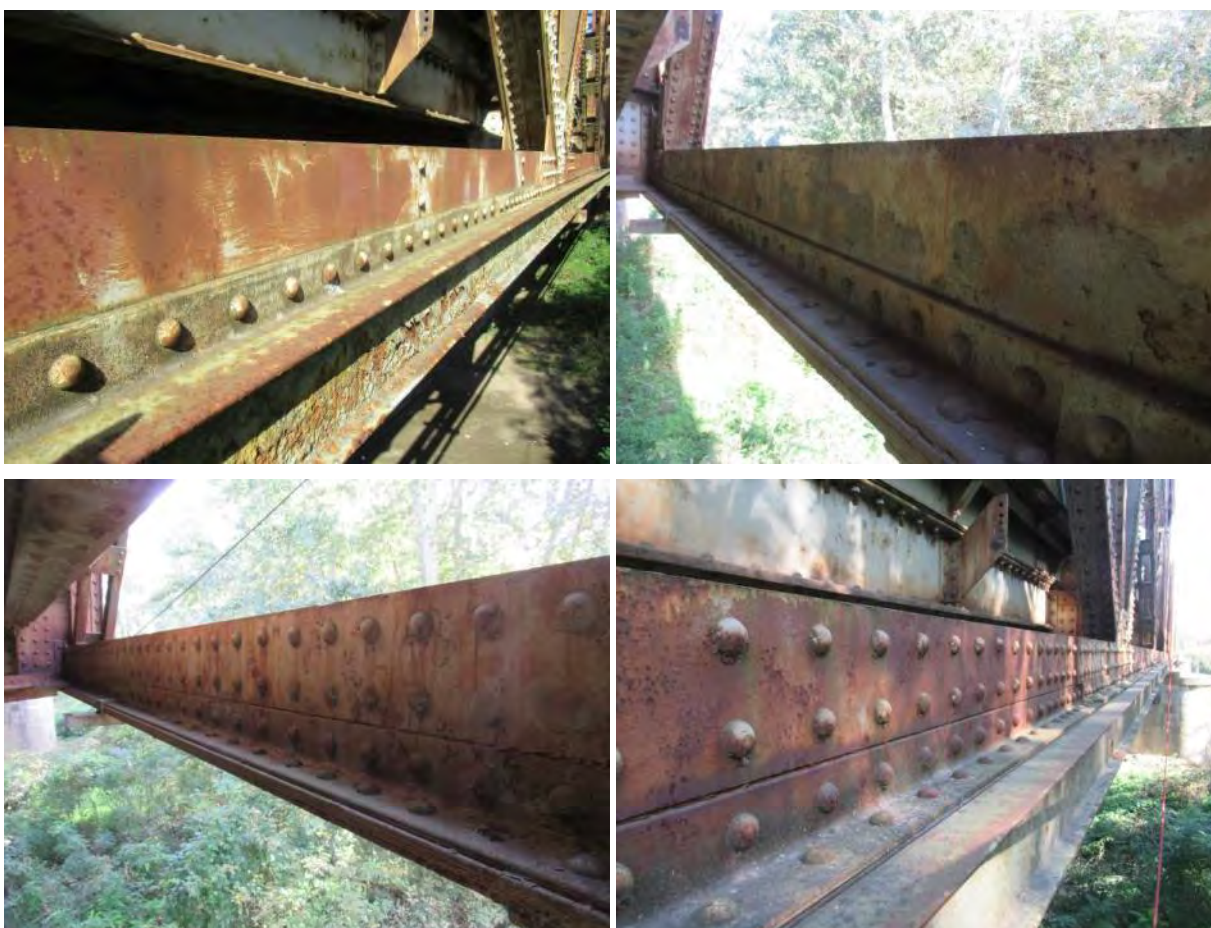
Осим горе наведених оштећења, **доњи појас је генерално у добром стању**. Штапови доњег појаса су добре геометрије - без деформација. Чворови доњег појаса су у добром стању - све заковице на броју и правилно уграђене. Сви елементи доњег појаса захваћени површинском корозијом.

*Штапови доњег појаса - генерално у добром стању, захваћени површинском корозијом*

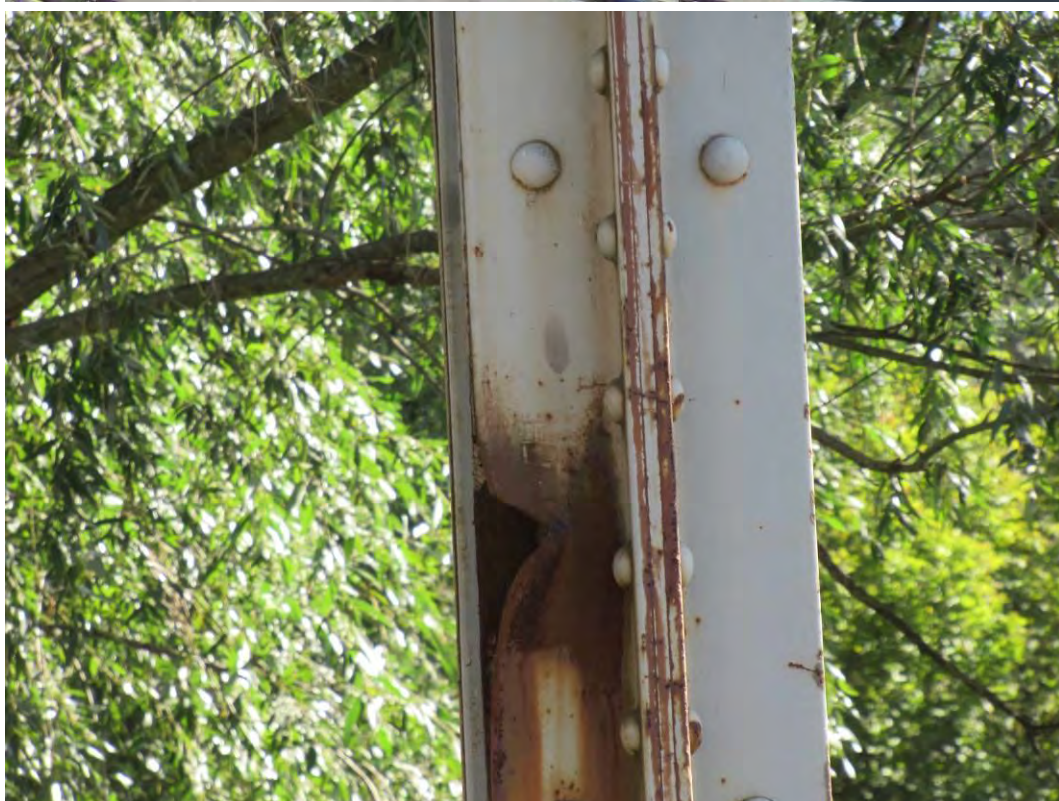
*Механичко оштећење прве (порталне) вертикале десног решеткастог носача конструкције К1*

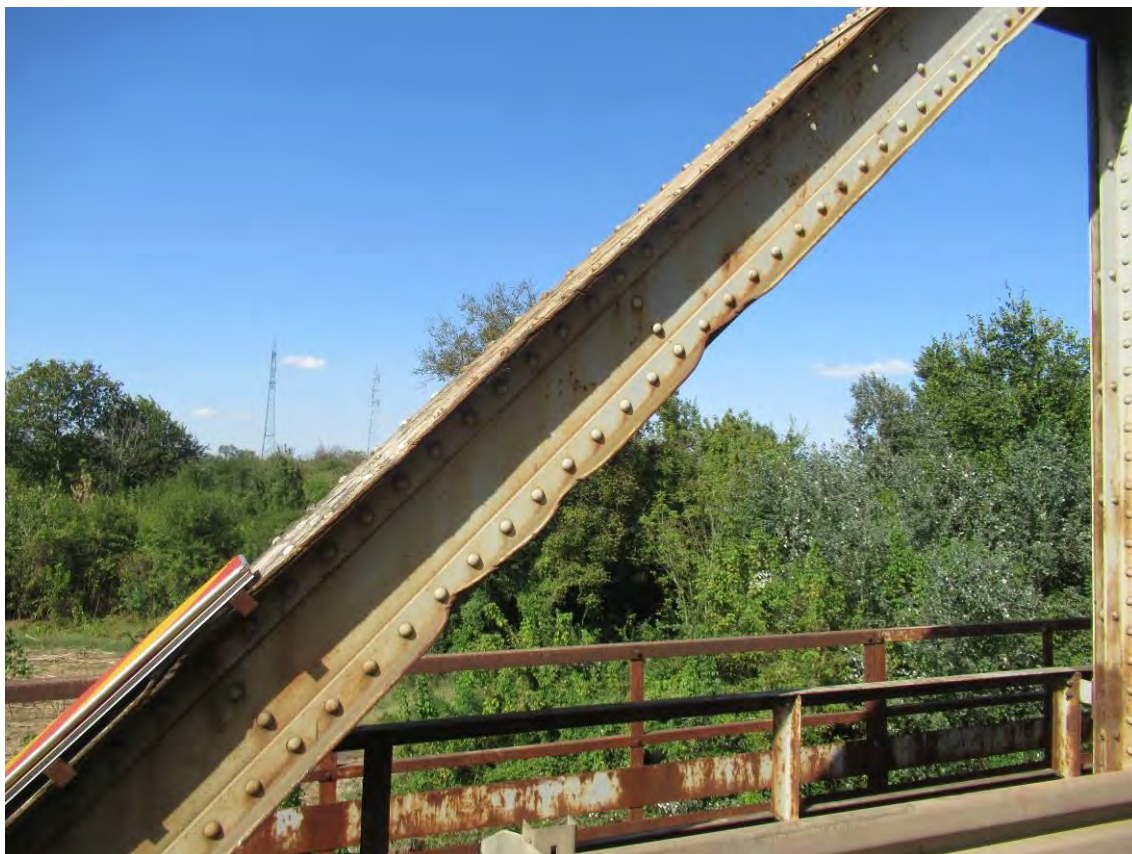
*Механичка оштећења дијагонале 0-I левог решеткастог носача конструкције K1*

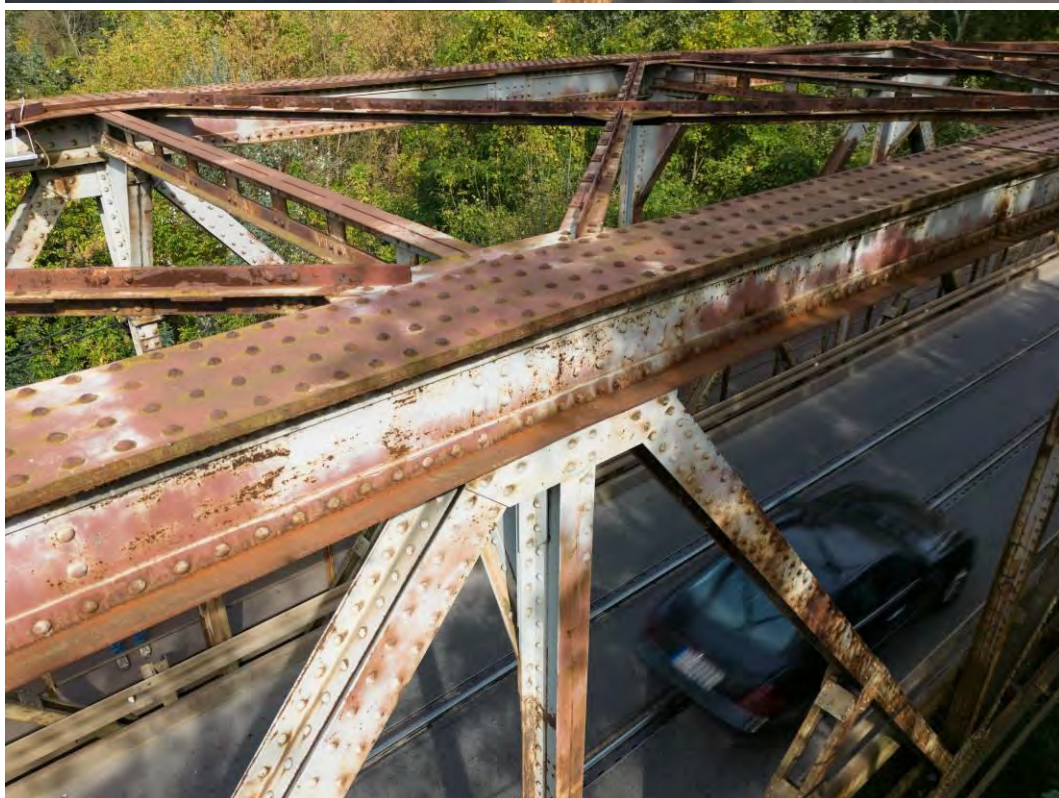
*Површинска корозија бочних површина горњег појаса конструкције К1*

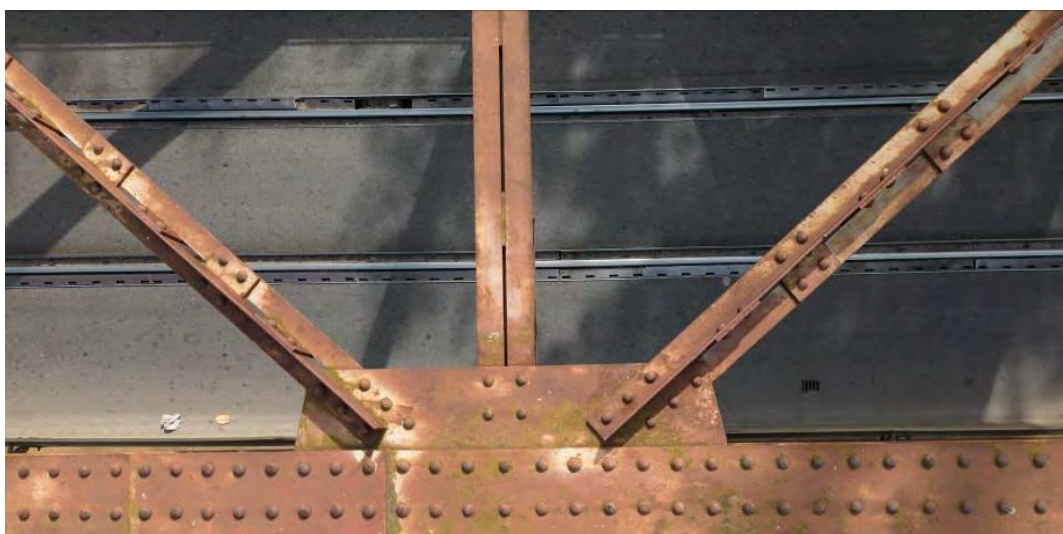
*Површинска корозија штапова и чворног лима горњег спрега за ветар конструкције K1*

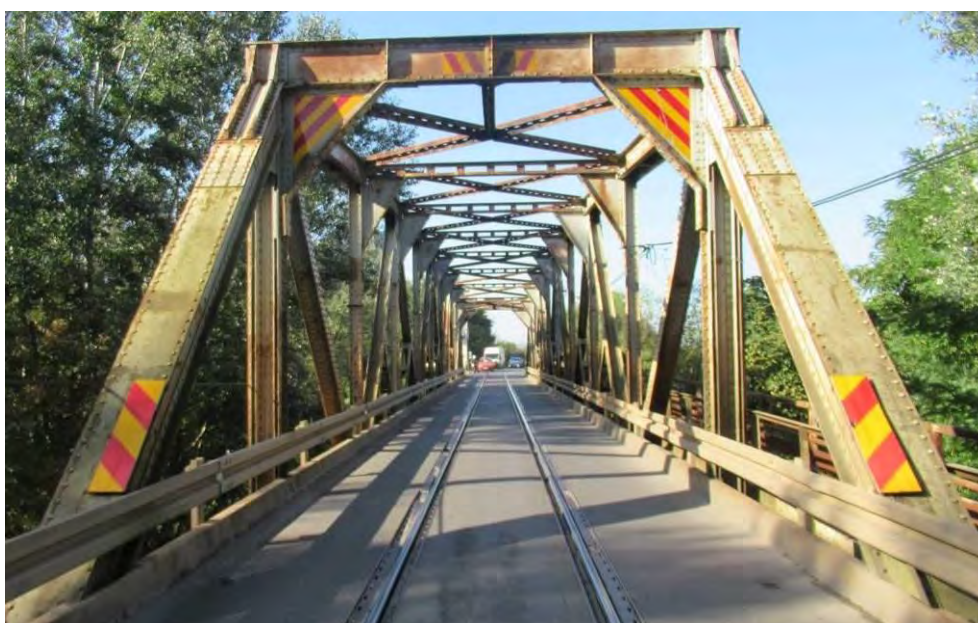
*Излазни портални рам конструкције K1*

Услед удара возила дошло је до веће деформације укрућења на вези горње ригле и десног решеткастог носача улазног порталног рама и мањих деформација укрућења на вези горње ригле и левог и десног решеткастог носача излазног порталног рама. Горња ригла је у добром стању, добре геометрије без уочених извијања или било каквих деформација. Све везе порталних рамова изведене у закованој изради. Све заковице на броју и утегнуте. Систем за заштиту од корозије је дотрајао и изгубио је функцију услед чега су елементи порталних рамова захваћени површинском корозијом. За сада без већих оштећења услед дејства корозије.

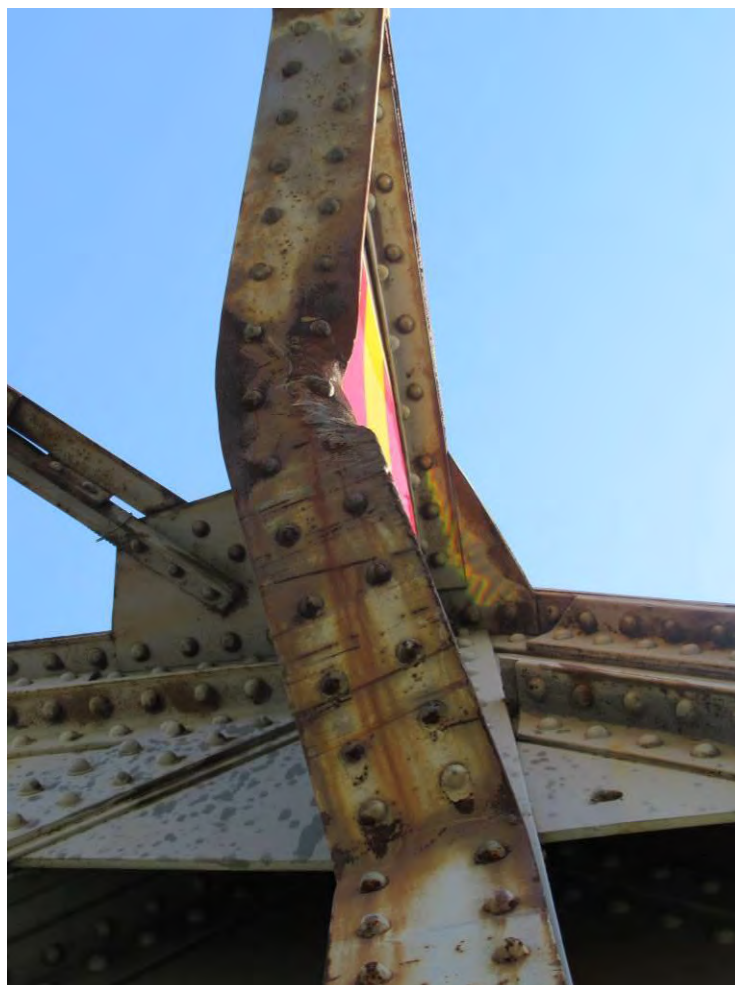
*Механичко оштећење десног укрућења улазног порталног рама конструкције К1*

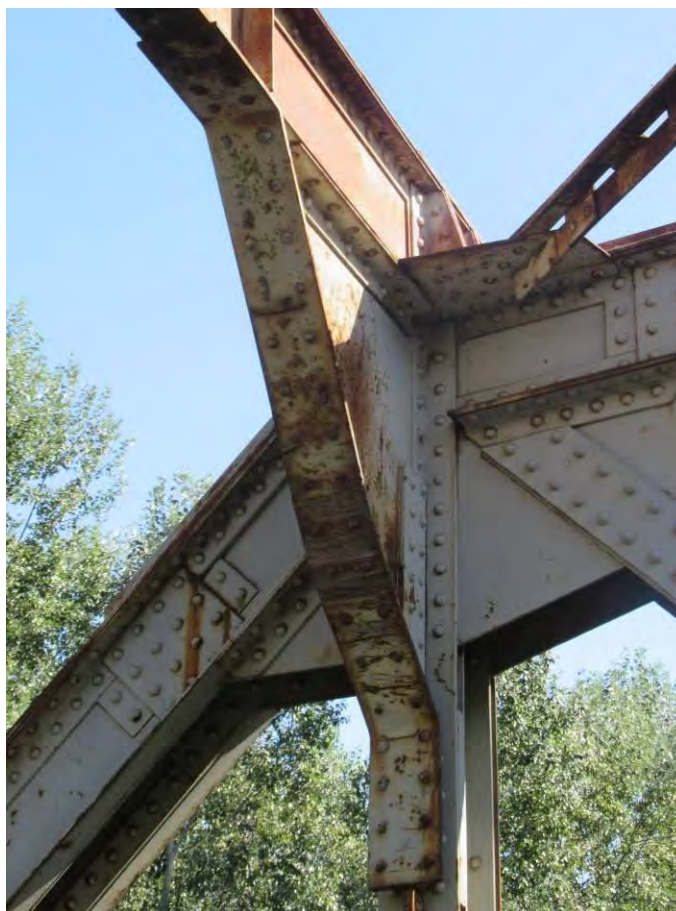
*Механичко оштећење десног укрућења излазног порталног рама конструкције К1*

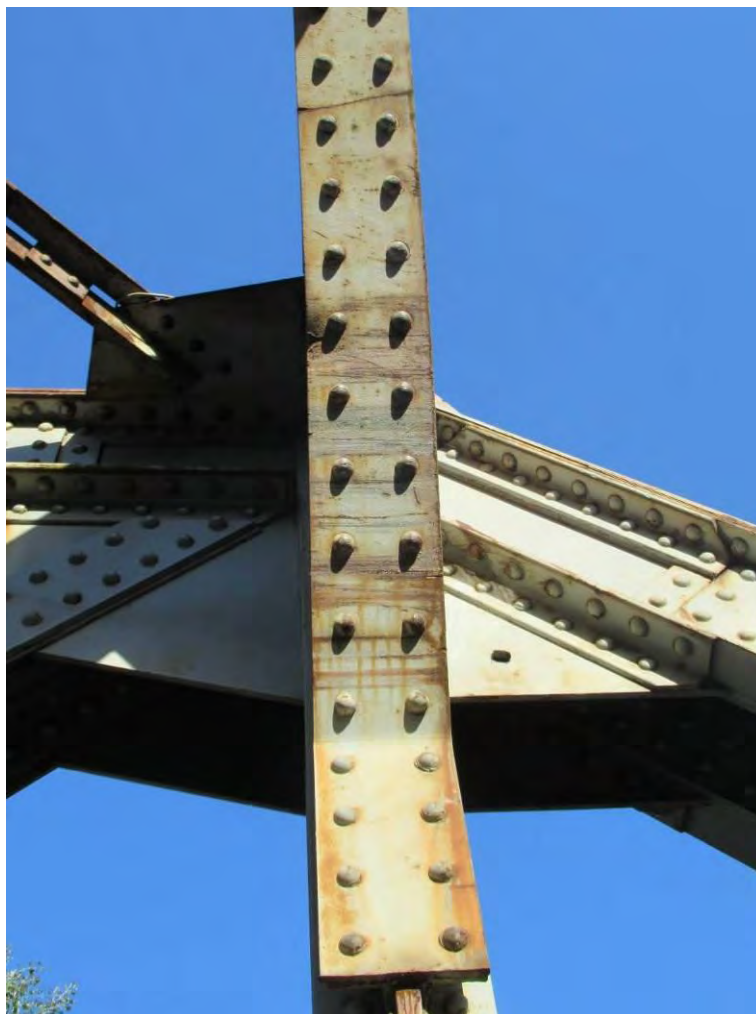
*Механичко оштећење левог укрућења излазног порталног рама конструкције К1*

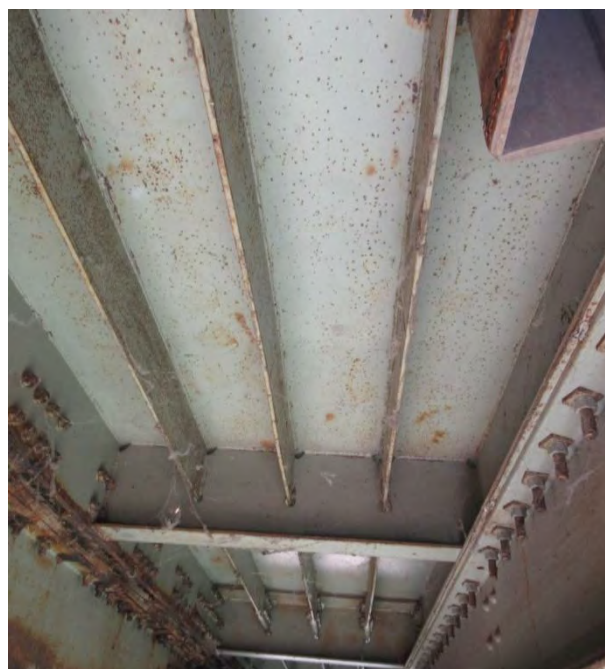
Тачкаста површинска корозија - десни монтажни комад орто-плоче

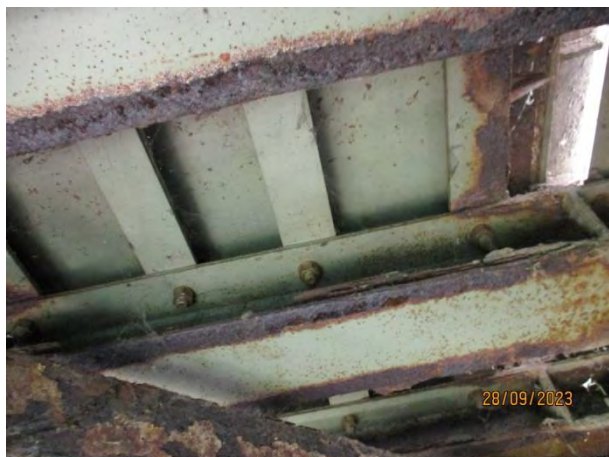
*Тачкаста површинска корозија - средњи монтажни комад орто-плоче*

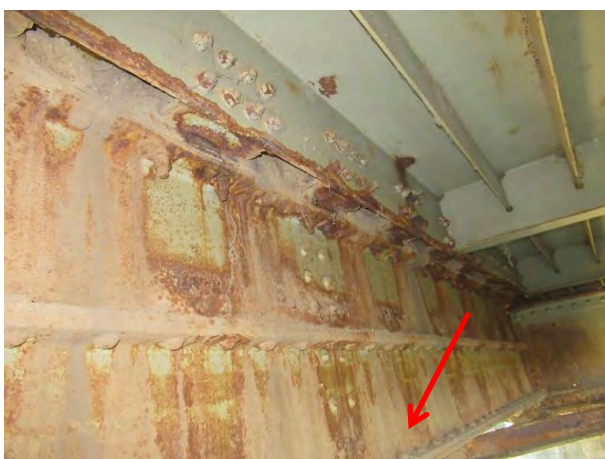
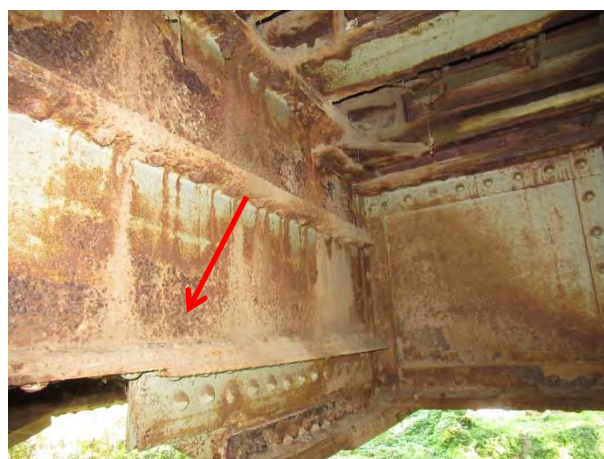
*Леви (низводни) доњи подужни носач*

Услед задржавања воде, блата и прљавштине на доњој фланши носача, дошло је до појачане корозије доње зоне ребра и доње ножице и **уочава се дубинска корозија** на споју ребра и доње ножице. Такође, закивци на вези доње ламеле и ножице су у лошем стању - деградација глава закивака услед дубинске корозије. Приметна је разлика у стању на спољној и унутрашњој страни носача - на унутрашњој страни је дубинска корозија израженија и долази до појачаног листања челичног материјала. Разлог због чега је унутрашња страна у горем стању је тај што се у тој зони слива вода са коловоза на месту шина. Код неких носача корозија је више изражена код неких мање али је та појава код свих носача са тенденцијом прогресије и уколико се не спречи или не заустави, може доћи до тоталне деградације споја ребра и ножице.

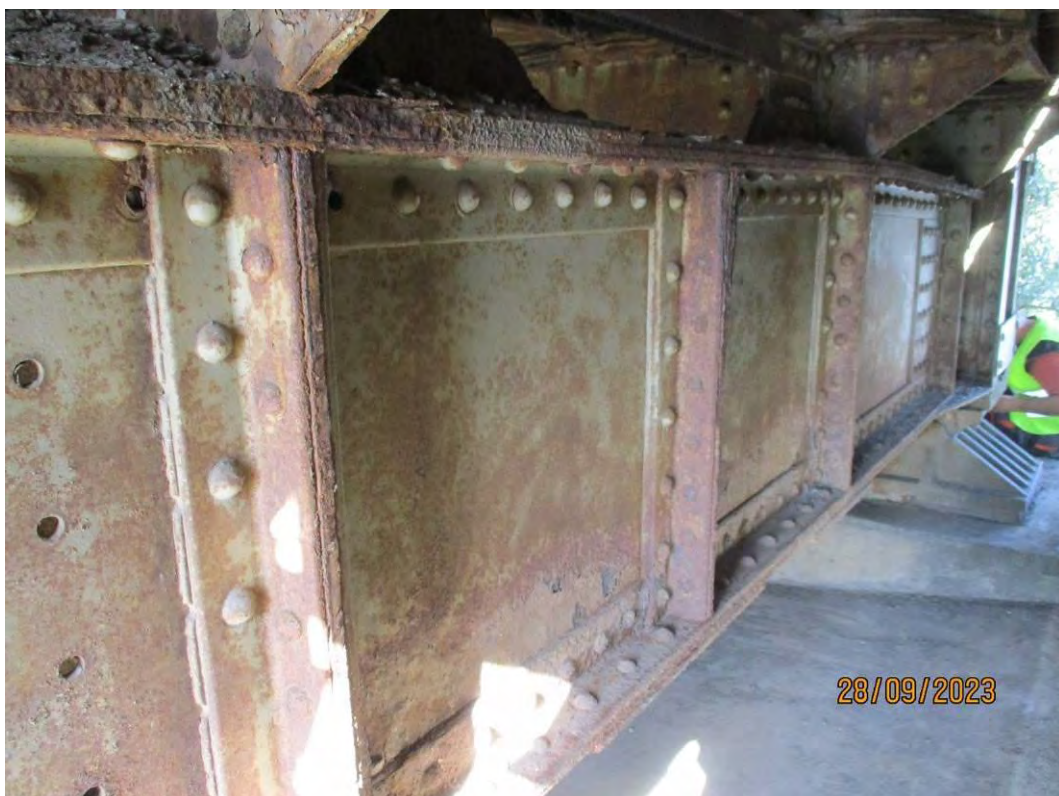
*Попречни носач ПНО' - страна ка конструкцији КЗ*

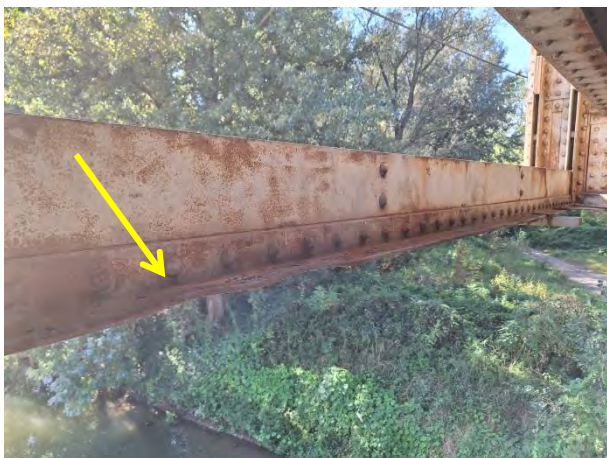
На узводној страни су примећене деформације доње ножице појаса и то у самом чвору 0' на десној ножици и на 2.5m од чвора 0' на левој ножици. На месту деформације у чвору 0', услед деформације су попуцале заковице које су повезивале десну ножицу доњег појаса и додатне ламеле доњег појаса.

Деформација доње ножице доњег појаса на 2.5m од чвора 0'

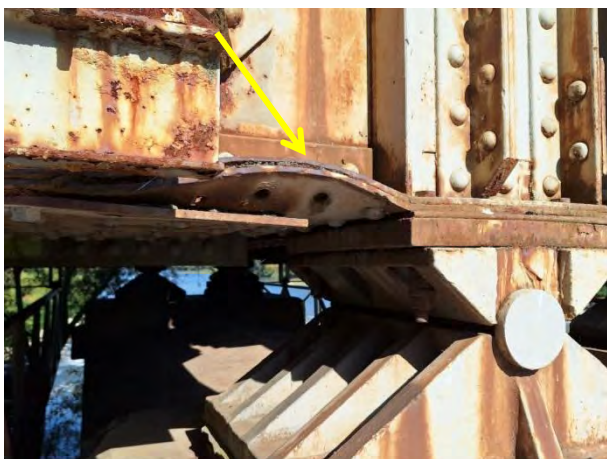
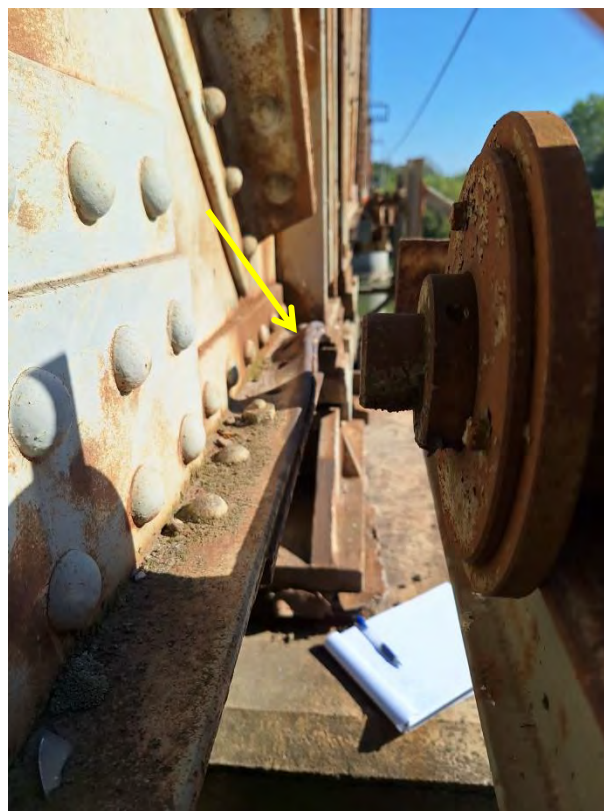
Деформација доње ножице доњег појаса у чвору 0'

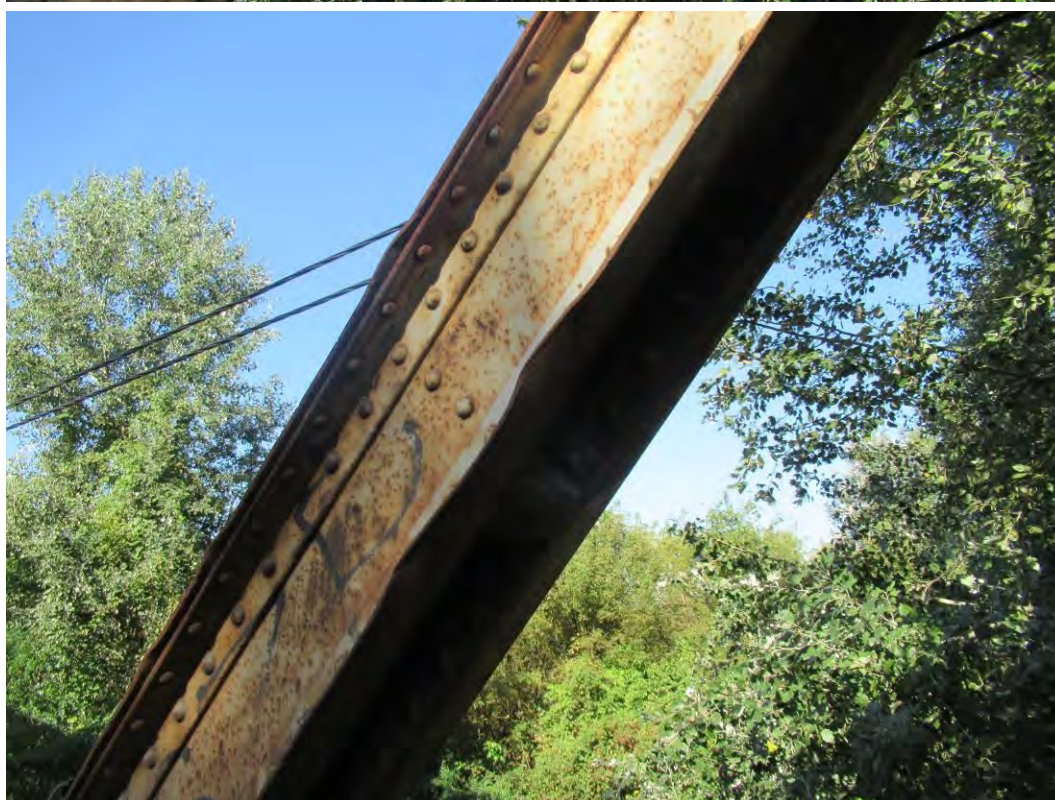
*Механичка оштећења дијагонале 0-I левог решеткастог носача конструкције К2*

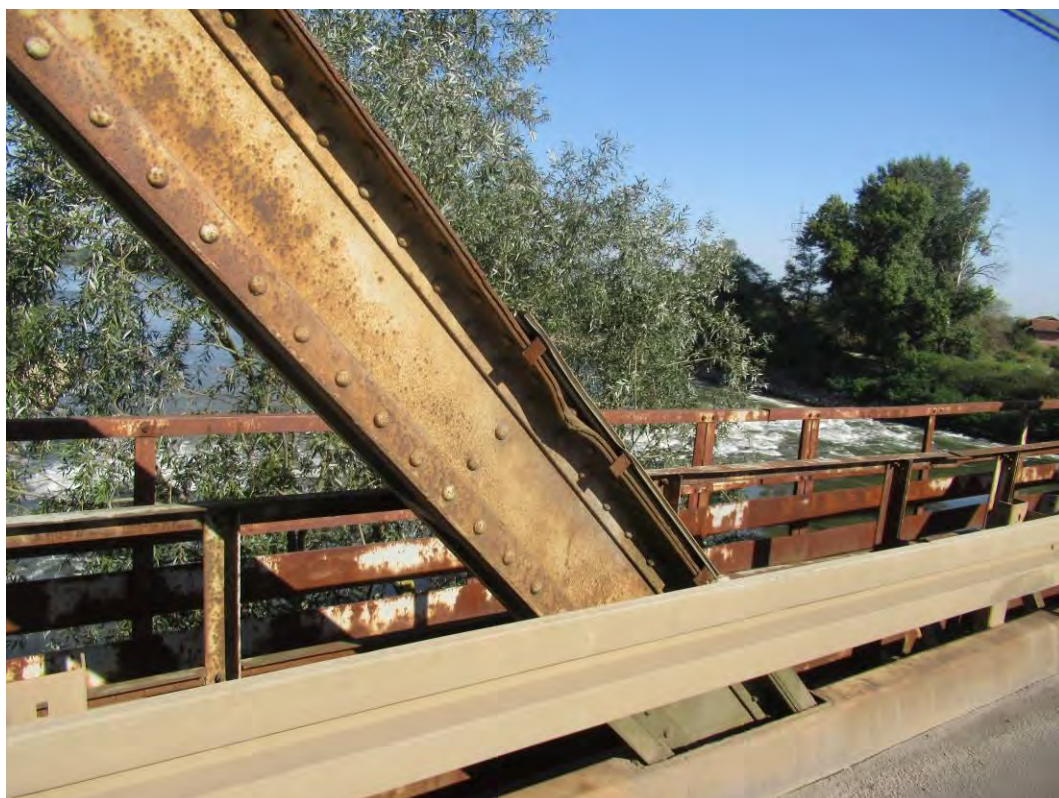
*Механичка оштећења дијагонале I'-0' левог решеткастог носача конструкције K2*

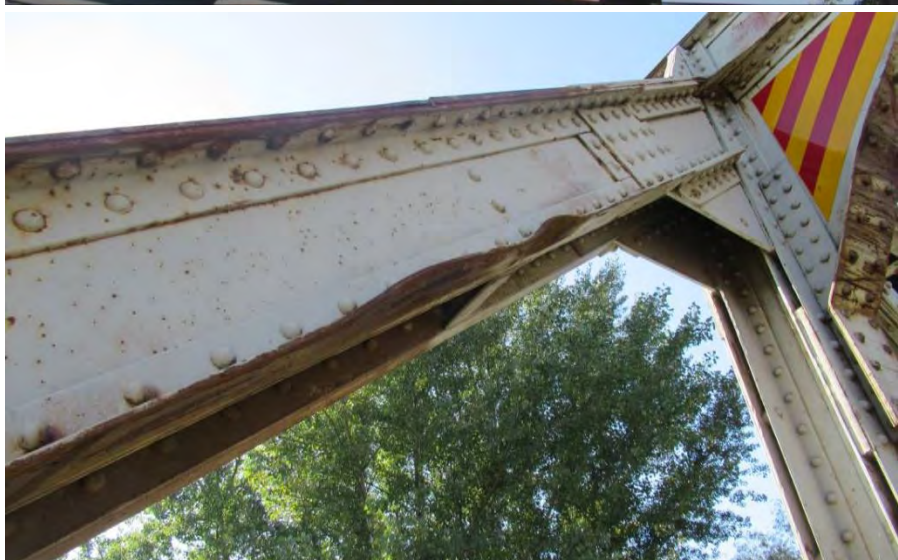
*Механичка оштећења дијагонале I'-O' десног решеткастог носача конструкције K2*

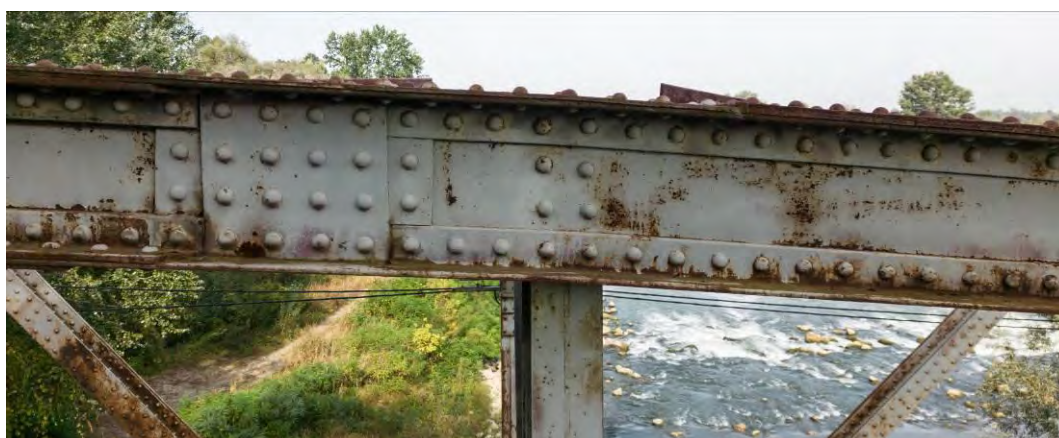
*Местимична површинска корозија бочних површина горњег појаса конструкције K2*

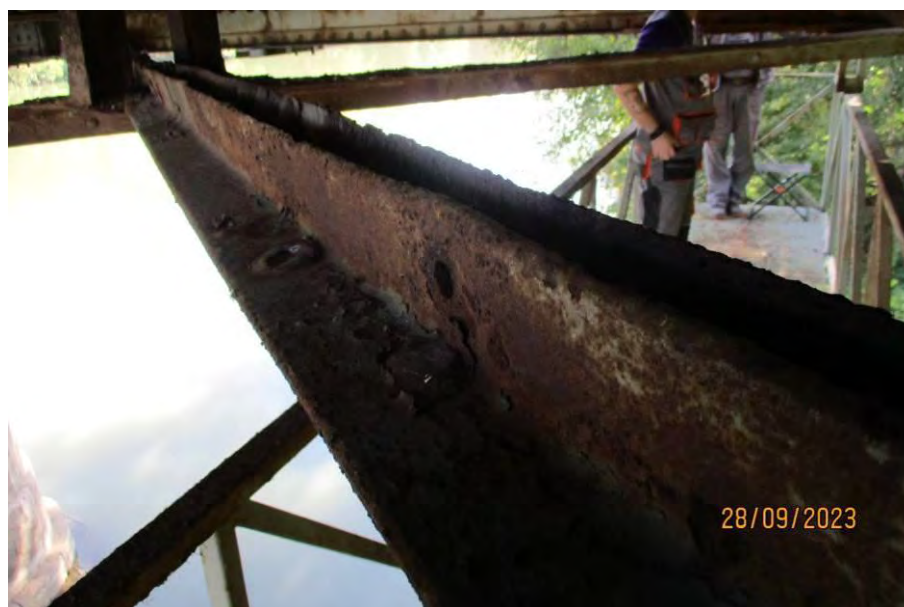
*Недостатак спојних средстава на вези профила дијагонале доњег спрега за ветар у пољу 2'-1'*

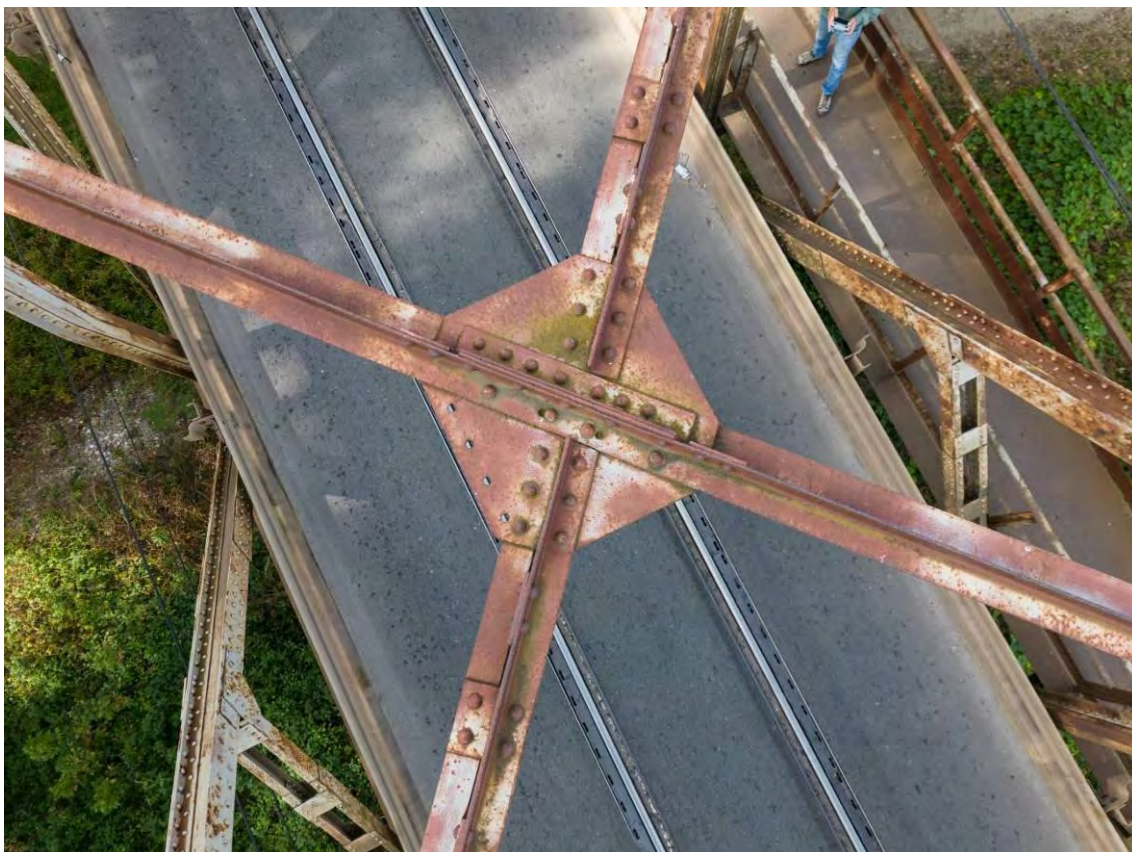
*Површинска корозија горње површине дијагонала и чворног лима на месту укрштања дијагонала горњег спрега за ветар конструкције K2*

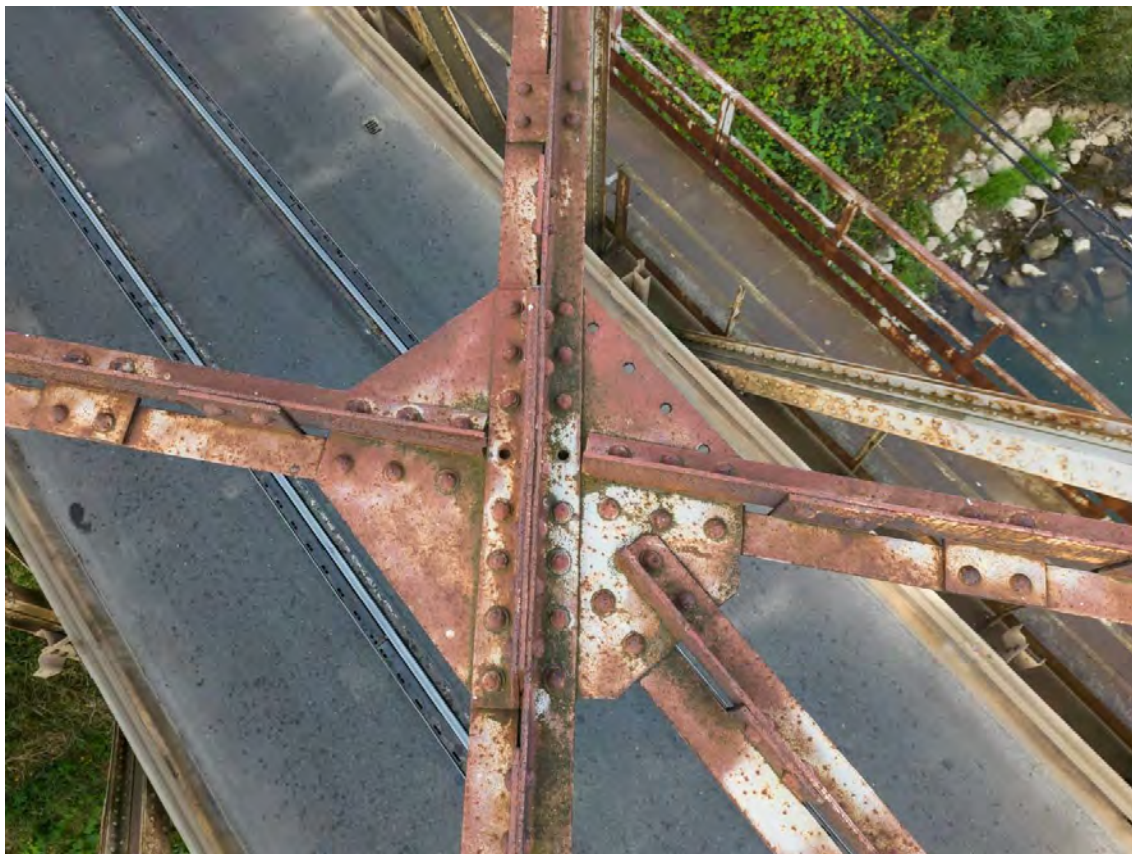
*Површинска корозија горње површине штапова и чворног лима на месту укрштања дијагонала горњег спрега за ветар у крајњем пољу конструкције K2*

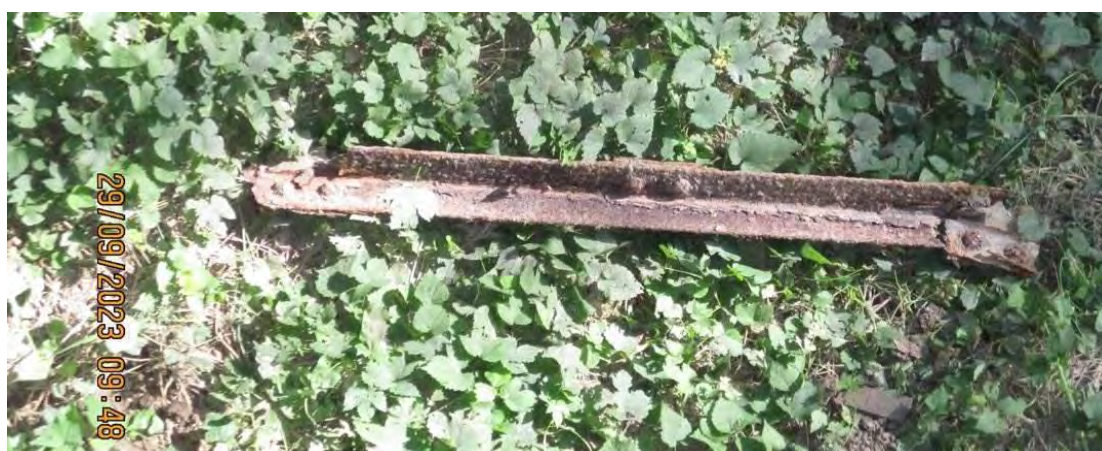
*Прекинута дијагонала спрега за кочење у првом пољу конструкције К2*

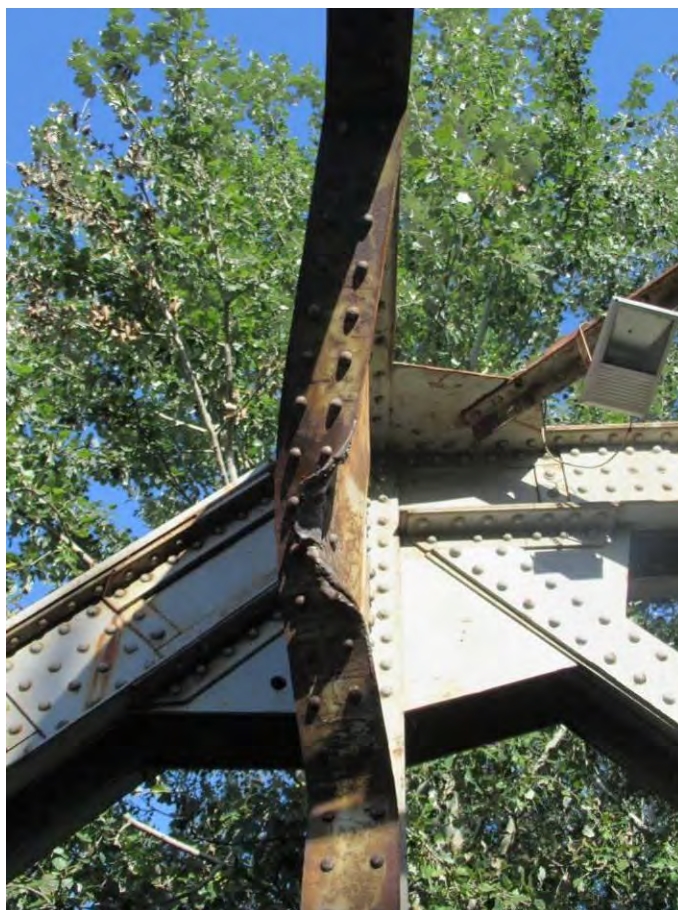
Услед удара возила дошло је до веће деформације укрућења на вези горње ригле и левог решеткастог носача и мање деформације укрућења на вези горње ригле и десног решеткастог носача улазног порталног рама и веће деформације укрућења на вези горње ригле и левог решеткастог носача и мање деформације укрућења на вези горње ригле и десног решеткастог носача излазног порталног рама. Горња ригла је у добром стању, добре геометрије без уочених извијања или било каквих деформација. Све везе порталних рамова изведене у закованој изради. Све заковице на броју и утегнуте. Систем за заштиту од корозије је дотрајао и изгубио је функцију услед чега су елементи порталних рамова захваћени површинском корозијом. За сада без већих оштећења услед дејства корозије.

*Механичко оштећење левог укрућења улазног портала конструкције К2*

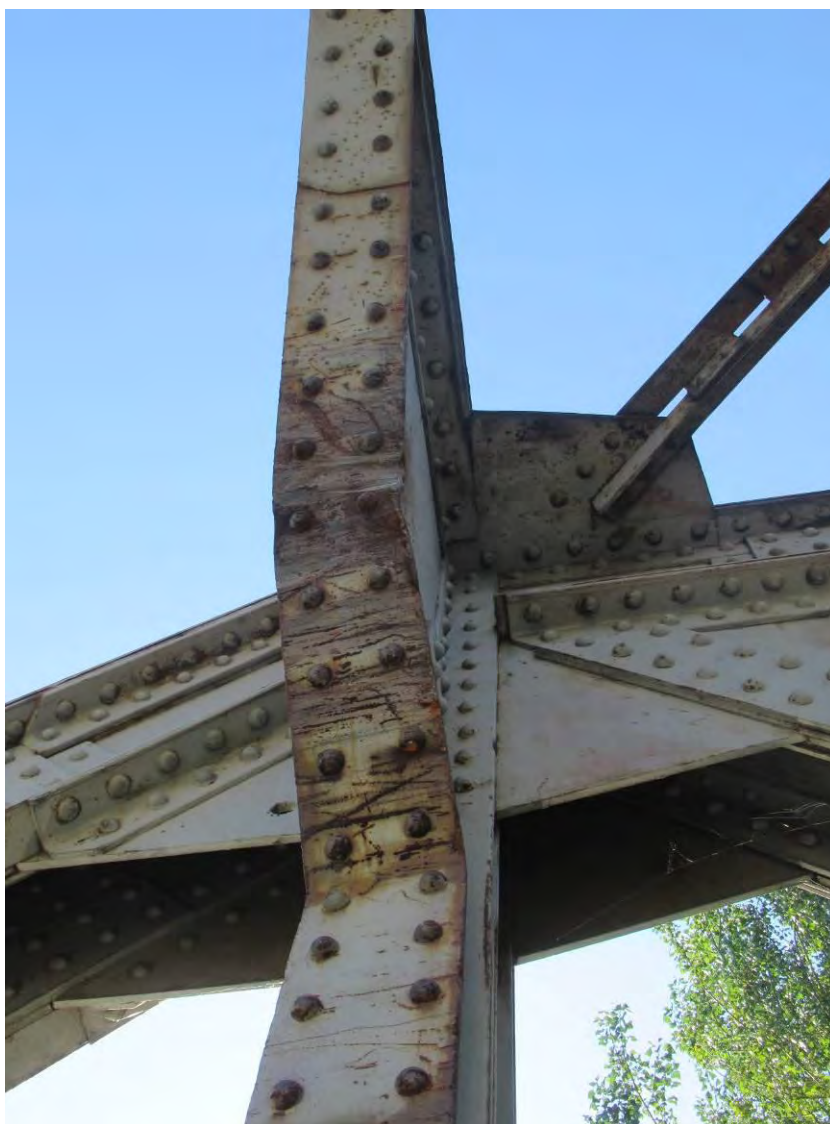
*Механичко оштећење десног укрућења излазног порталног рама конструкције К2*

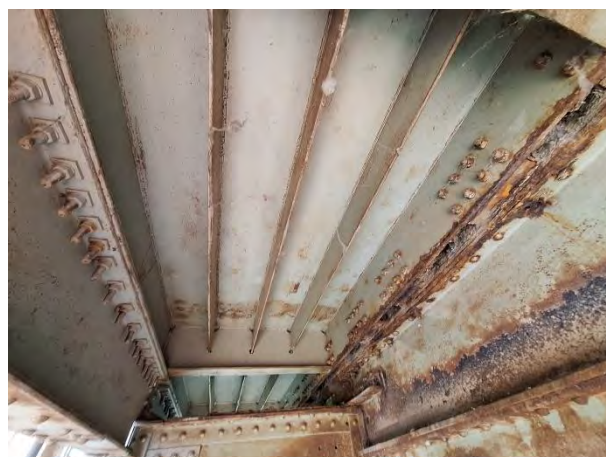
Генерално је ортотропна плоча у добром стању, са појавом тачкасте површинске корозије на доњој површини плоче. Највећи степен корозије се јавља на месту проласка шина, где долази до корозије глава завртњева којима је орто-плоча повезана за секундарне попречне носаче, као и дубинске корозије доње ивице подужног ребра орто-плоче. Ова појава се јавља читавом дужином конструкције K2. Исто тако, услед оштећења дилатационих справа, долази до продора воде на крајевима конструкције и нешто већег степена корозије орто-плоче на тим местима.

*Тачкаста површинска корозија - десни монтажни комад орто-плоче*

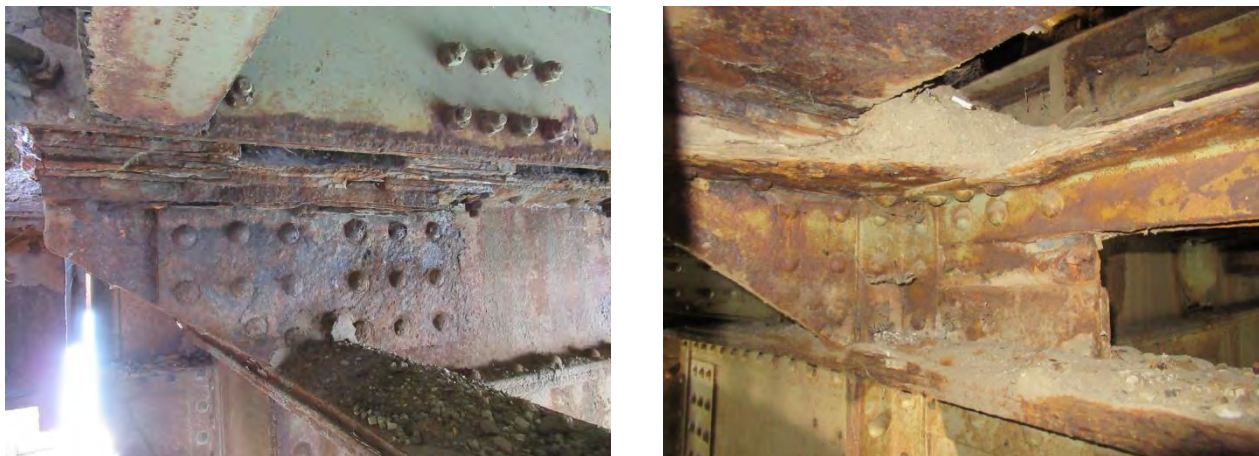
**Конзоле горњих подужних носача**, иза попречних носача ПН 0 и ПН 0' су у **релативно лошем стању**. Конзоле су захваћене дубинском корозијом, за сада без значајније деградације материјала али са значајном дубинском корозијом.

*Дубинска корозија конзоле подужног носача*

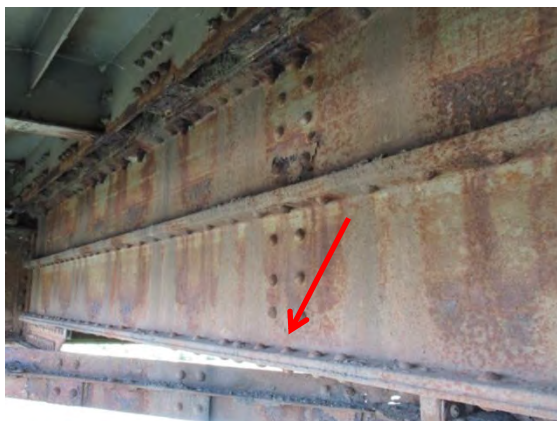
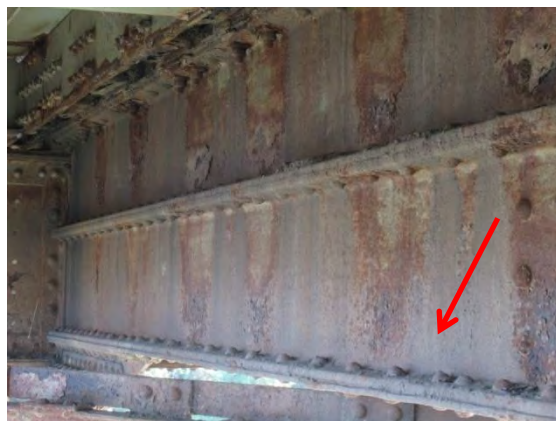
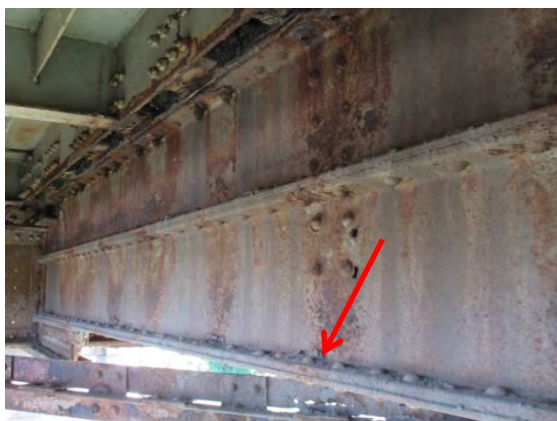
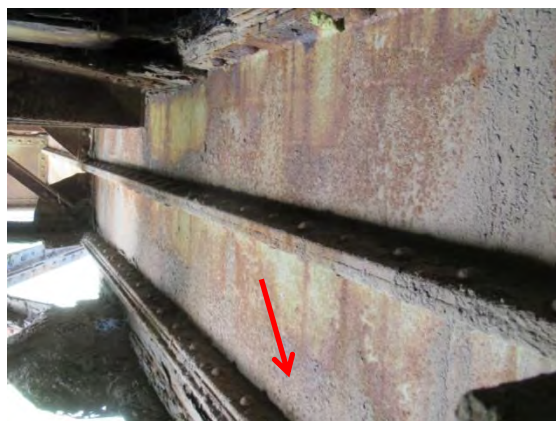
*Леви (низводни) доњи подужни носач*

Услед задржавања воде, блата и прљавштине на доњој фланши носача, дошло је до појачане корозије доње зоне ребра и доње ножице и **уочава се дубинска корозија** на споју ребра и доње ножице. Такође, закивци на вези доње ламеле и ножице су у лошем стању - деградација глава закивака услед дубинске корозије. Приметна је разлика у стању на спољној и унутрашњој страни носача - на унутрашњој страни је дубинска корозија израженија и долази до појачаног листања челичног материјала. Разлог због чега је унутрашња страна у горем стању је тај што се у тој зони слива вода са коловоза на месту шина. Код неких носача корозија је више изражена код неких мање али је та појава код свих носача са тенденцијом прогресије и уколико се не спречи или не заустави, може доћи до тоталне деградације споја ребра и ножице.

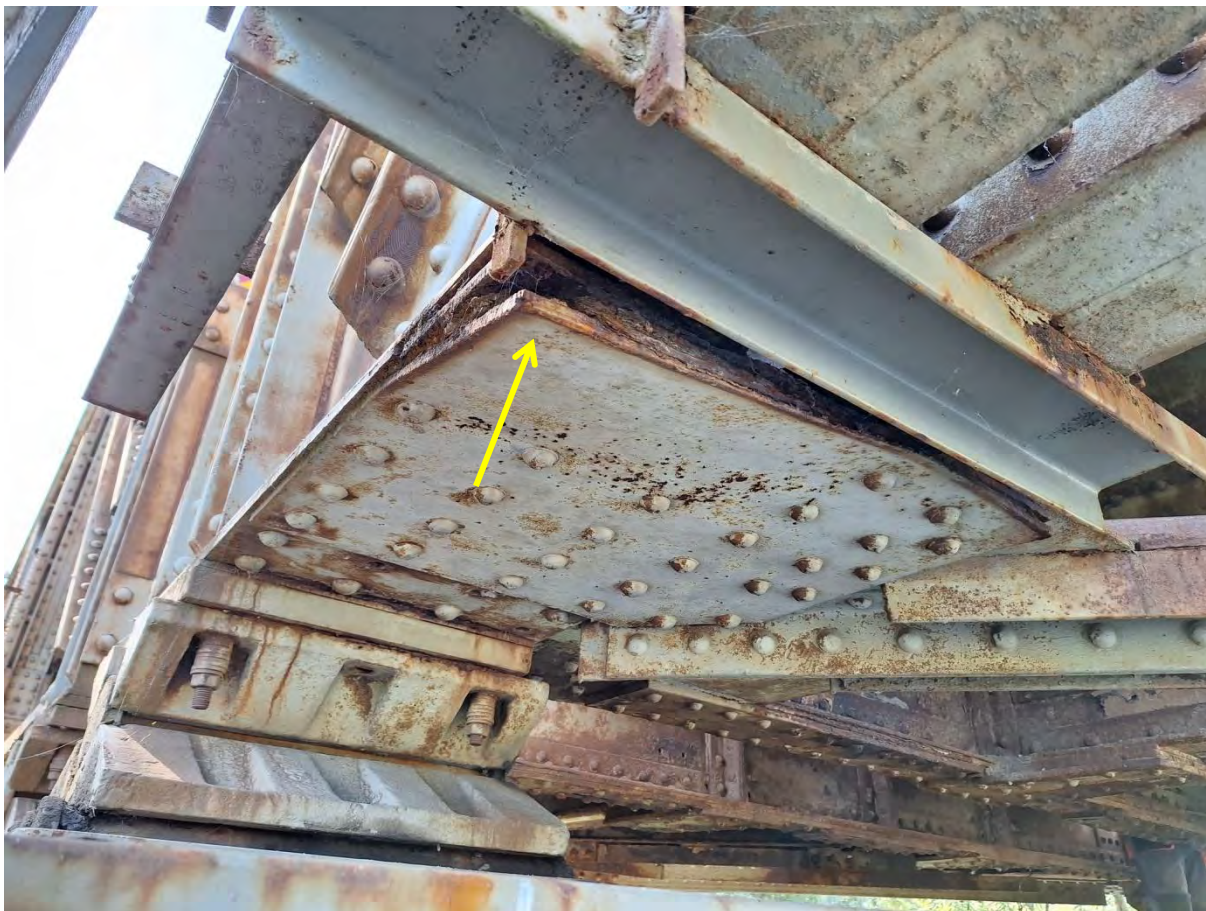
На узводној страни су примећене деформације ламеле на доњој ножици појаса у чвору 0. Деформисан је део лима који није ухваћен заковицама

*Деформисана ламела на доњем појасу*
