Акционарско друштво за управљање јавном железничком  
инфраструктуром „Инфраструктура железнице Србије“,  
Београд

**за одлучивање о потреби процене утицаја  
на животну средину**

**ИДЕЈНИ ПРОЈЕКАТ  
ЗА ФАЗНУ САНАЦИЈУ МОСТА ПРЕКО РЕКЕ ВЕЛИКЕ  
МОРАВЕ НА ПРУЗИ МАРКОВАЦ - РЕСАВИЦА У КМ 6+100  
И НА ДРЖАВНОМ ПУТУ ІВ РЕДА БРОЈ 27 У КМ 3+679,  
ДЕОНИЦА МАРКОВАЦ - СВИЛАЈНАЦ,  
на к.п. бр. 7435/1, 4800 КО Марковац, општина Велика Плана и  
к.п. бр. 6658/4, 1893/1, 1893/15 КО Свилајнац, општина  
Свилајнац**

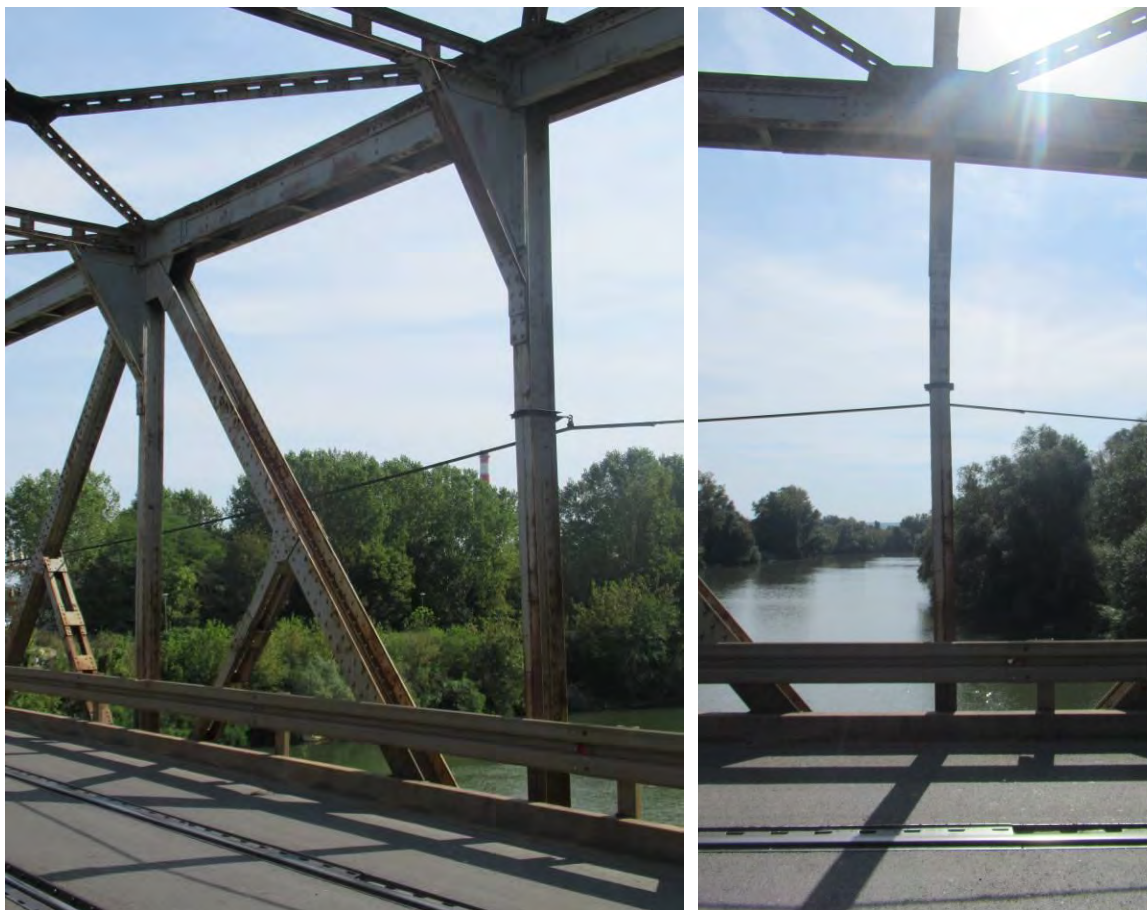
*Механичко оштећење вертикале II десног решеткастог носача конструкције КЗ*

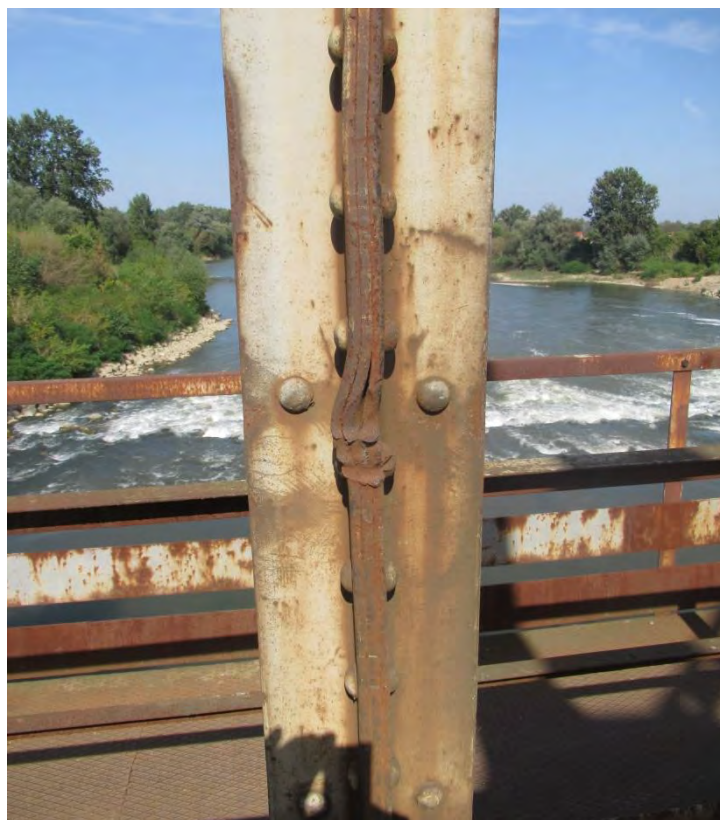
*Механичко оштећење вертикале I левог решеткастог носача конструкције КЗ*

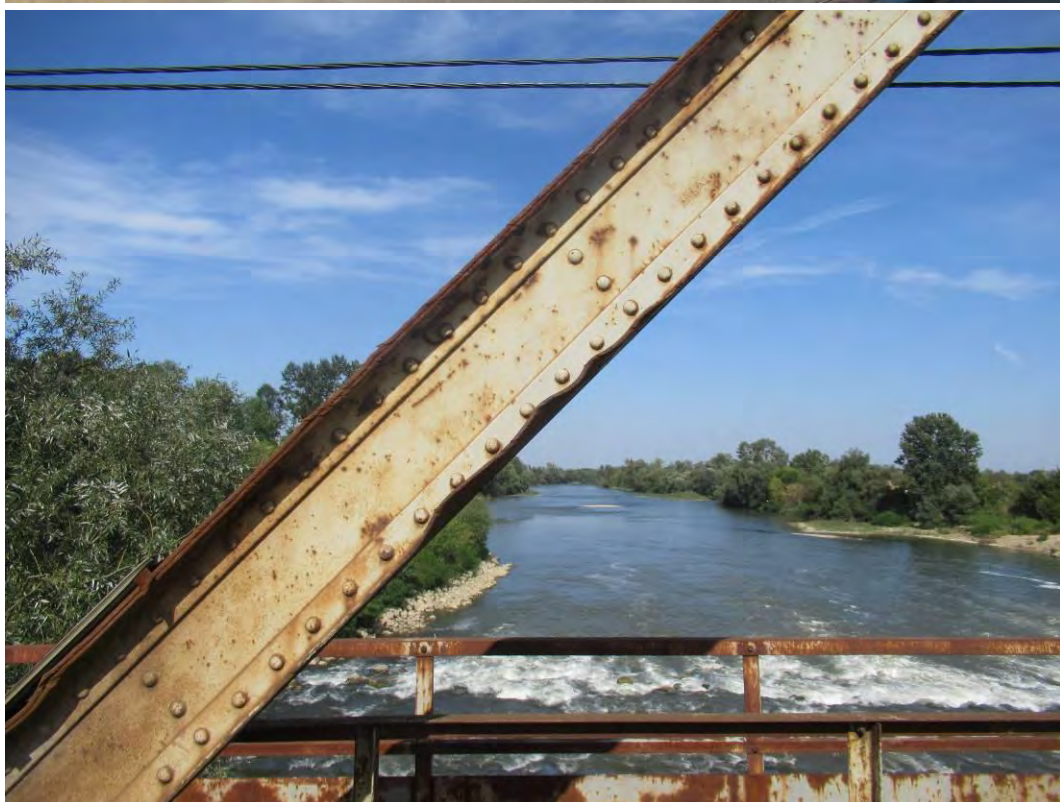
*Механичка оштећења дијагонале 0-1 левог решеткастог носача конструкције КЗ*

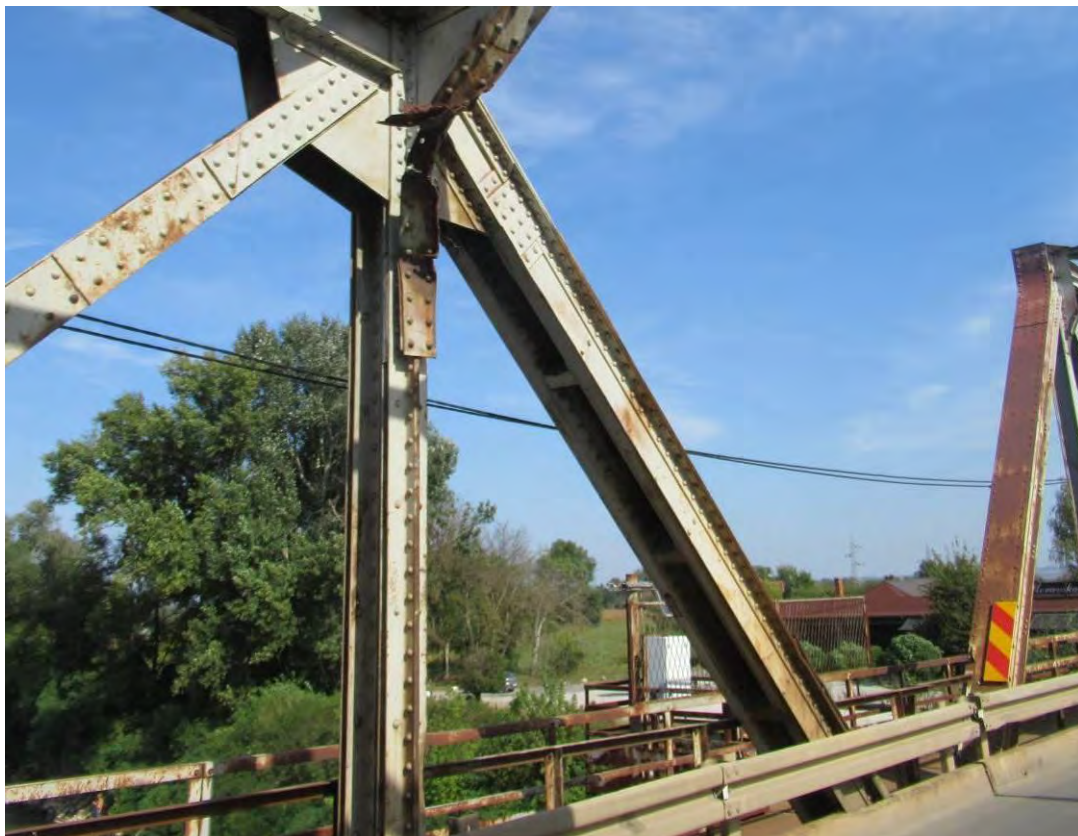
*Механичко оштећење дијагонале I'-0' левог решеткастог носача конструкције К3*

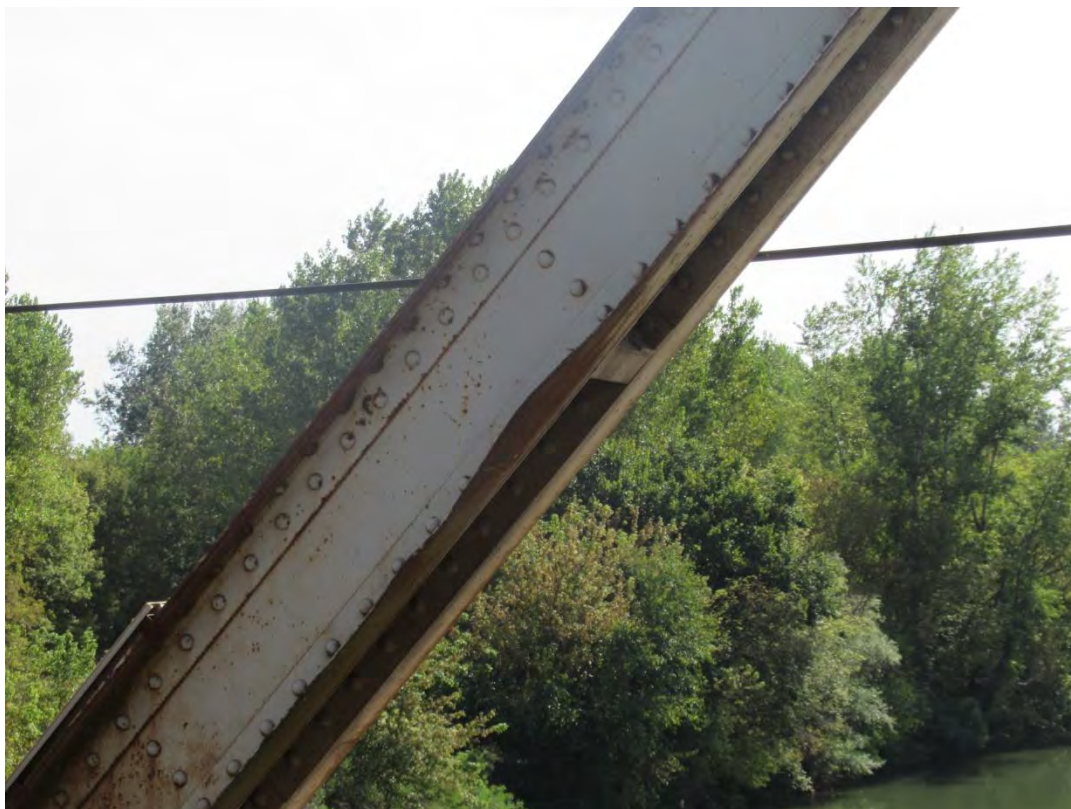
*Механичка оштећења дијагонале I'-0' десног решеткастог носача конструкције К3*

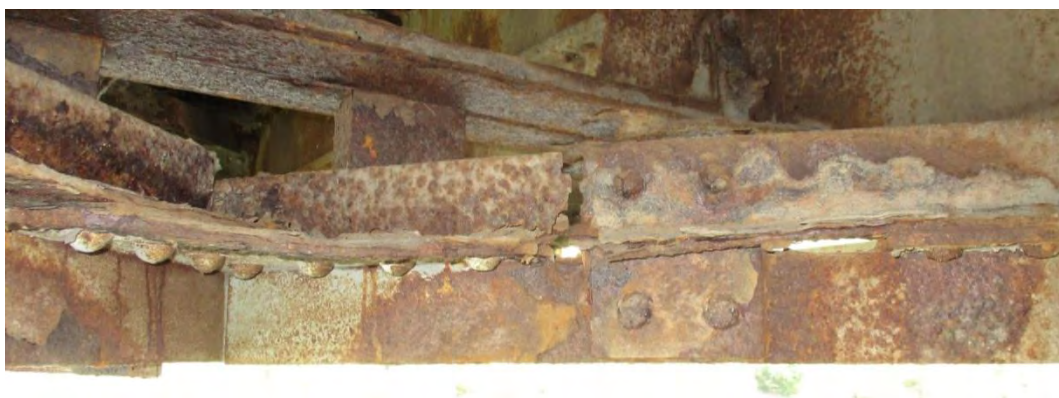
*Веће оштећење дијагонале доњег спрега за ветар у пољу 2-3*

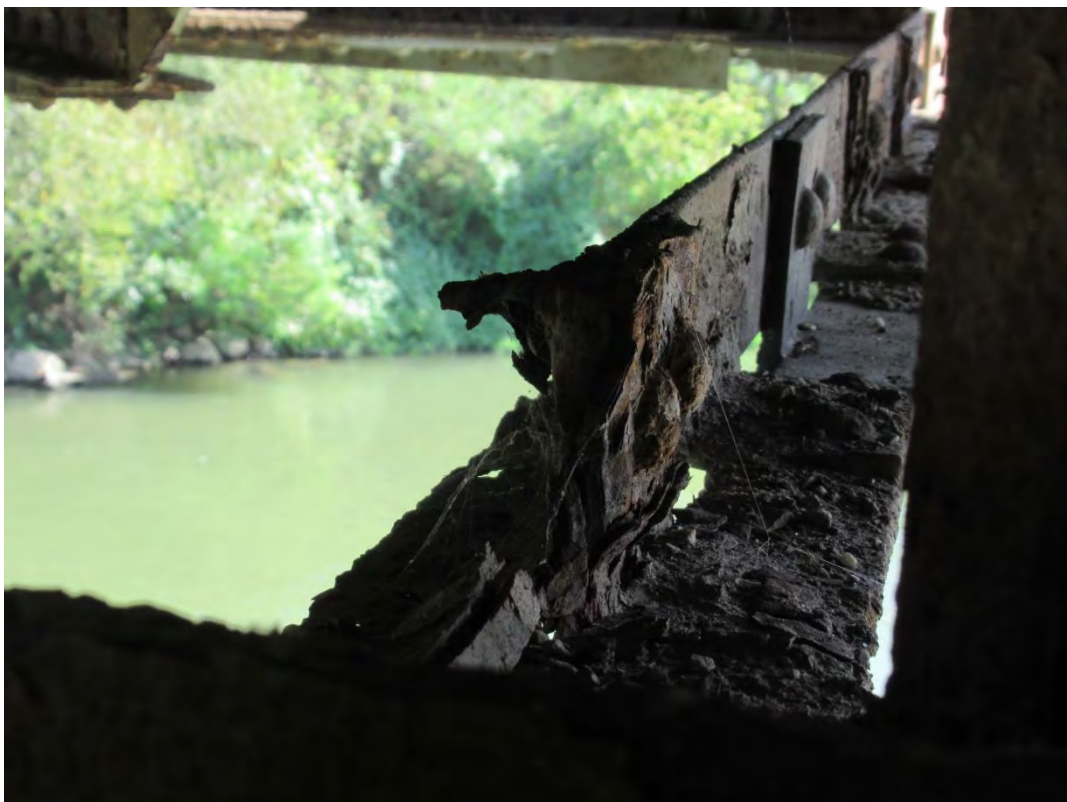
*Веће оштећење дијагонале доњег спрега за ветар у пољу 3'-2'*

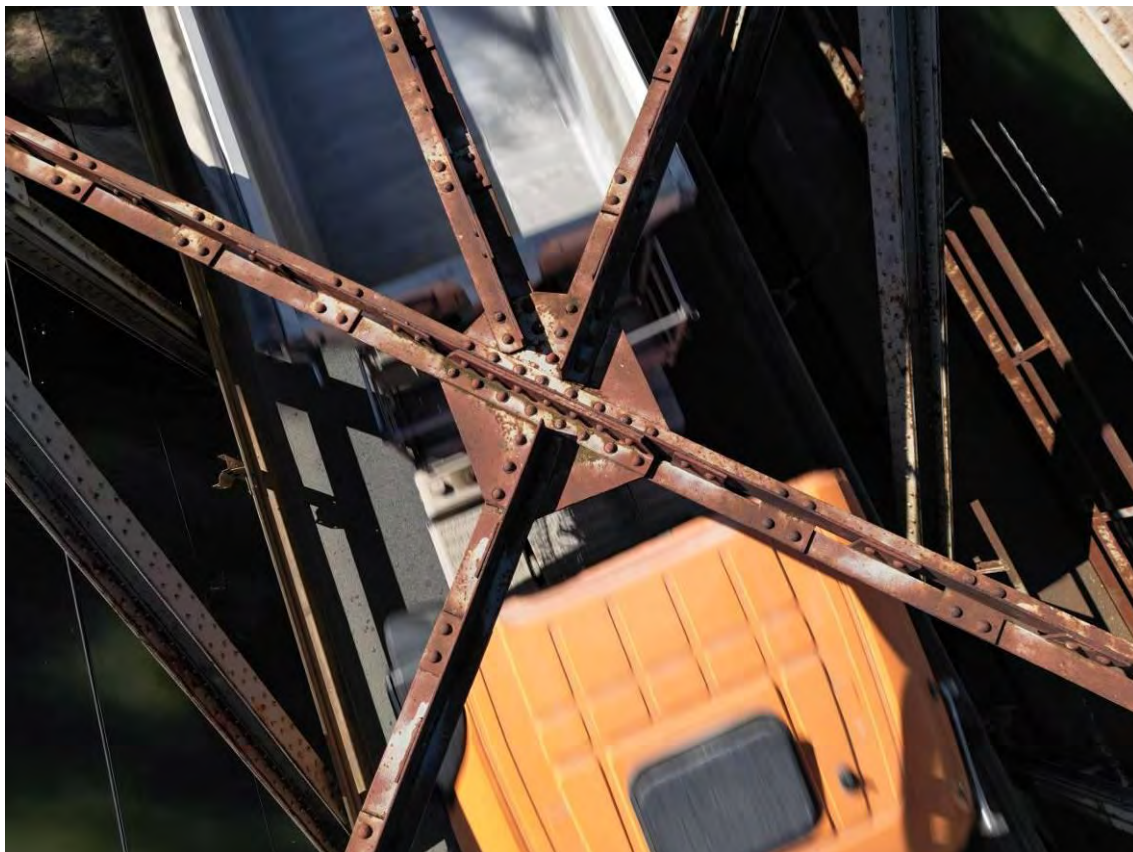
*Површинска корозија горње површине штапова и чворног лима на месту укрштања дијагонала горњег спрега за ветар у крајњем пољу конструкције КЗ*

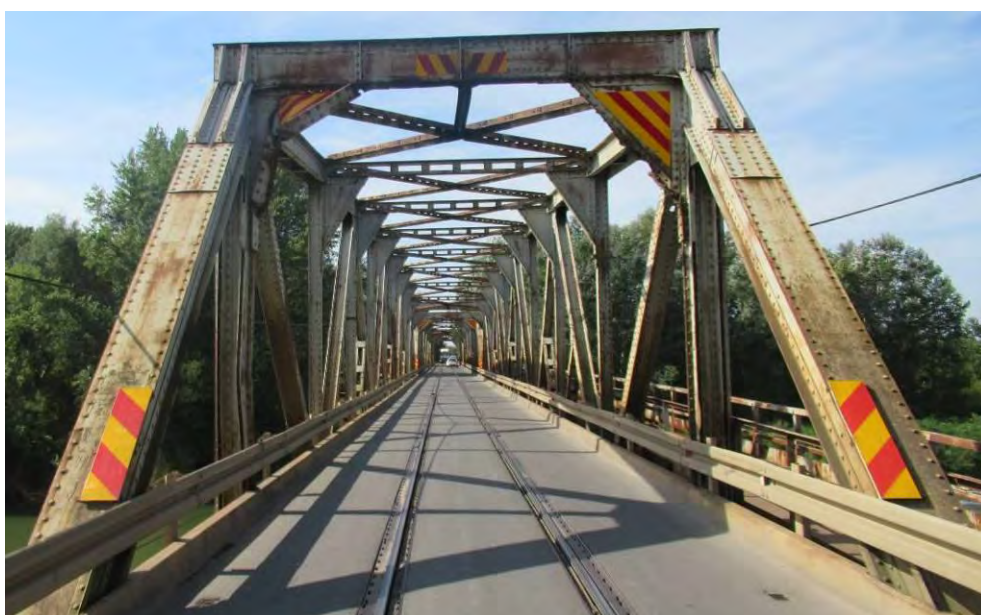
*Излазни портални рам конструкције К3*

Услед удара возила дошло је до мање деформације горње ригле излазног порталног рама и већих деформације укрућења на вези горњих ригли и решеткистих носача улазног и излазног порталног рама. Код оба укрућења на вези горње ригле и решеткистих носача излазног порталног рама од ударца возила дошло је до ломљења материјала, а код десног укрућења и до пуцања заковица и прекида везе укрућења са горњом риглом. Систем за заштиту од корозије је дотрајао и изгубио је функцију услед чега су елементи порталних рамова захваћени површинском корозијом. За сада без већих оштећења услед дејства корозије.

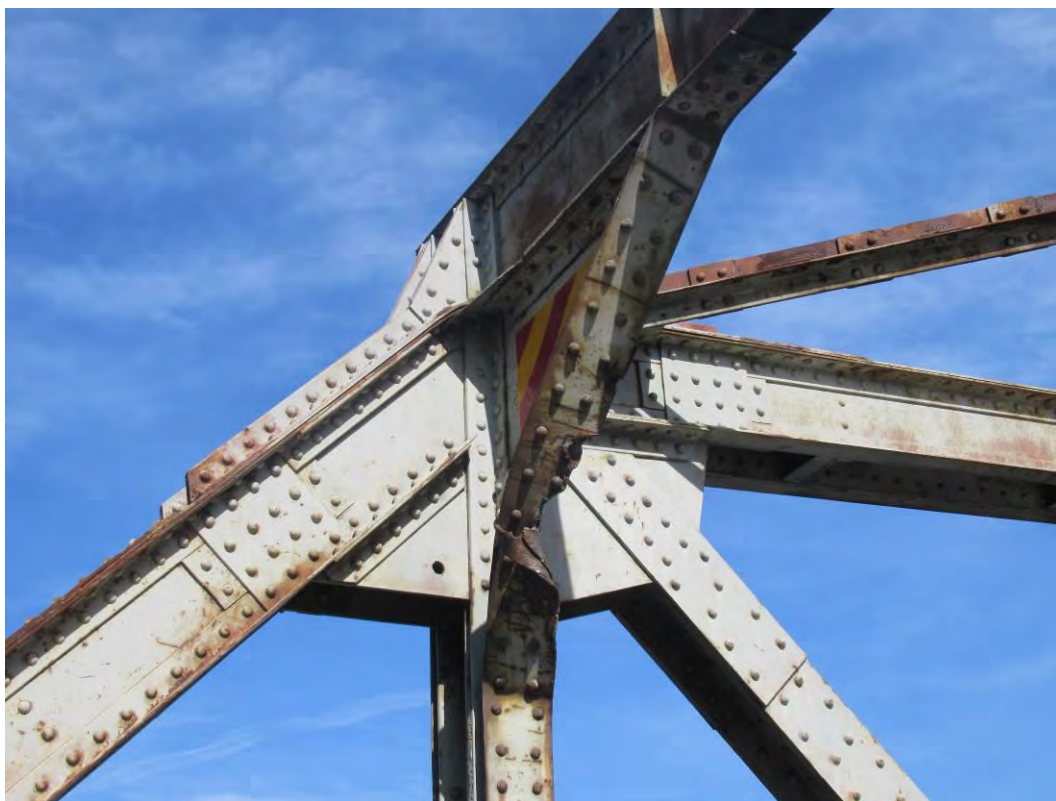
*Механичко оштећење десног укрућења улазног порталног рама конструкције К3*

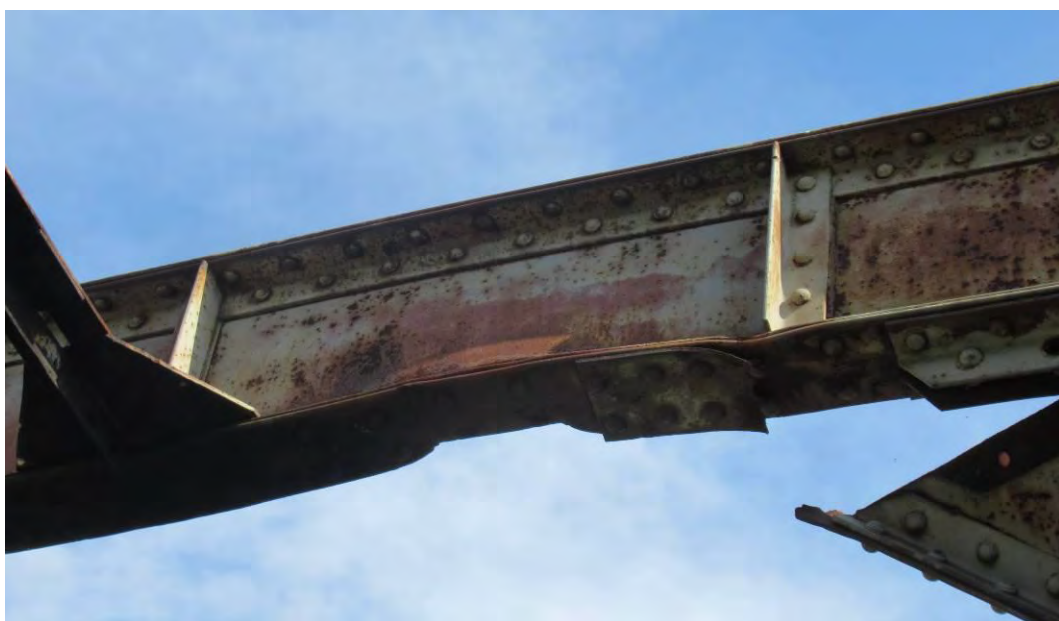
*Механичко оштећење левог укрућења излазног порталног рама конструкције К3*

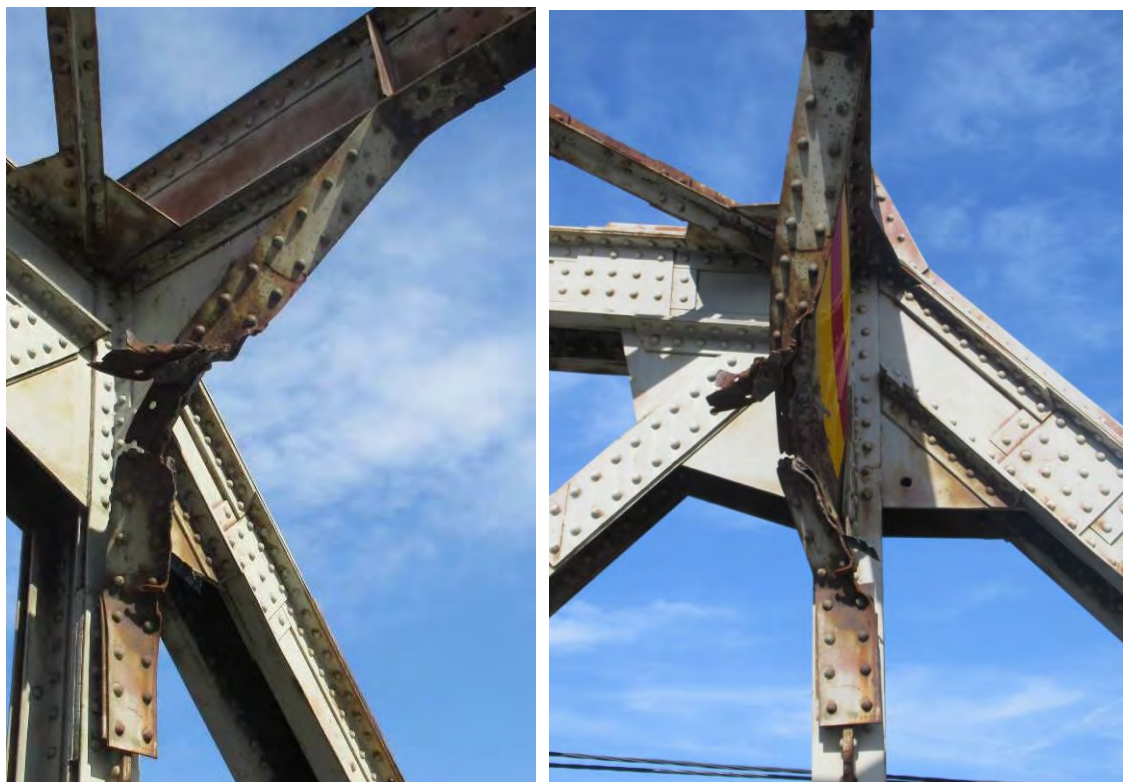
*Механичко оштећење десног укрућења излазног порталног рама конструкције К3*

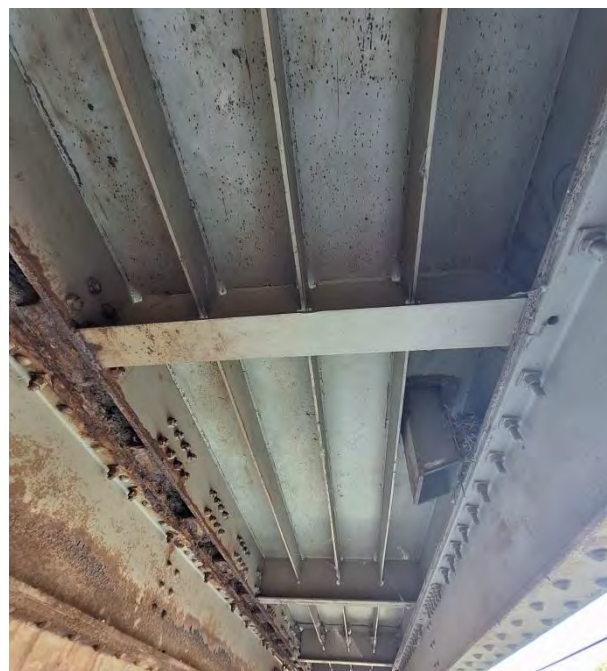
*Тачкаста површинска корозија - десни монтажни комад орто-плоче*

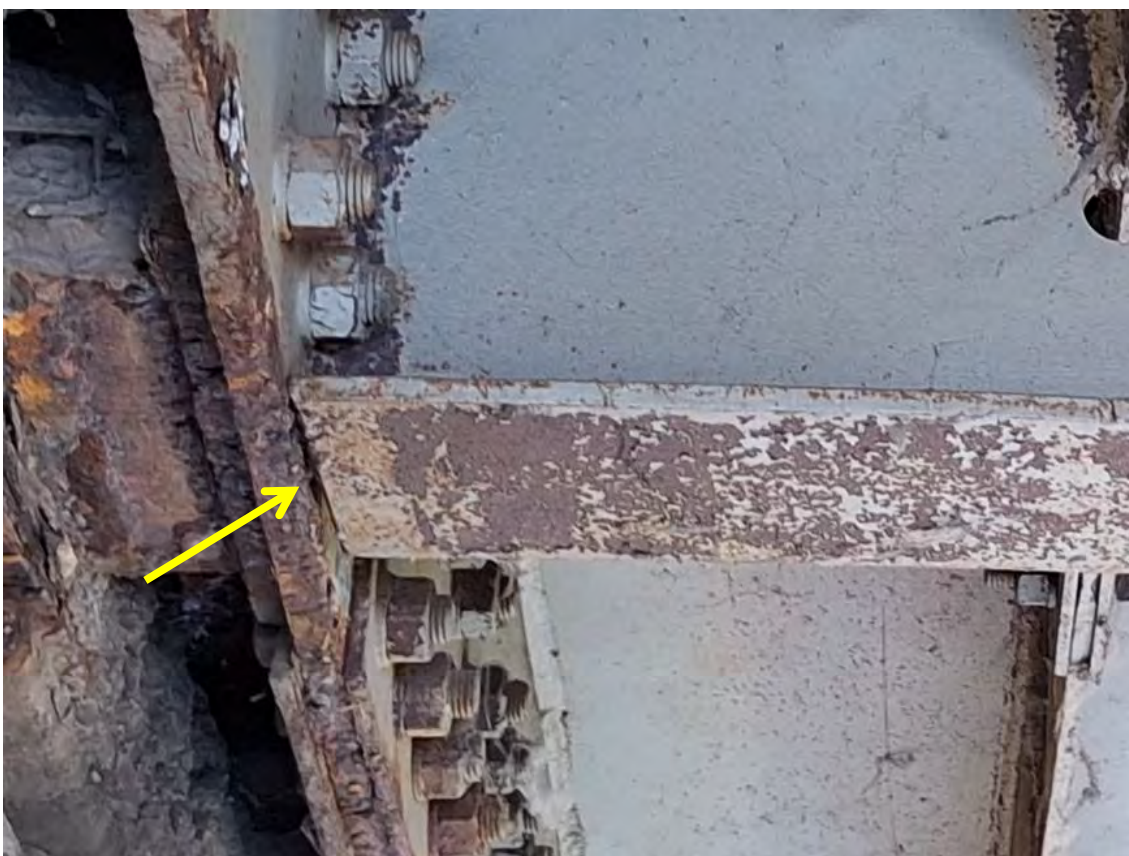
*Незаварена доња фланша попречног укрућења за подужно укрућење*

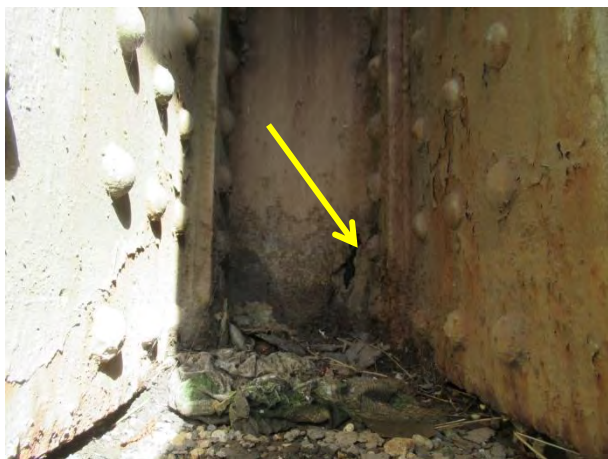
*Деградација услед дубинске корозије ребра вертикале узводне решетке у чвору 2*

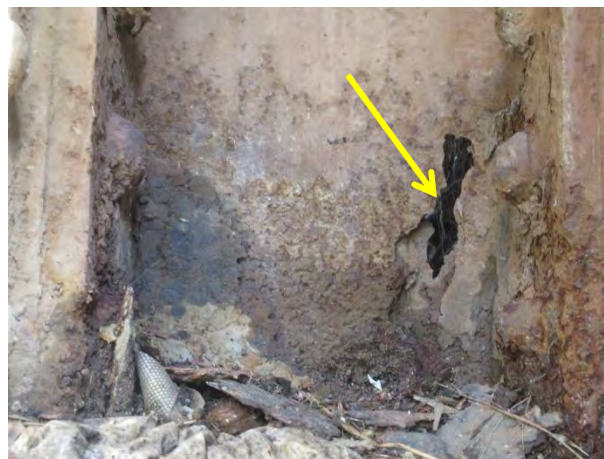
*Деградација услед дубинске корозије ребра вертикале узводне решетке у чвору 2*

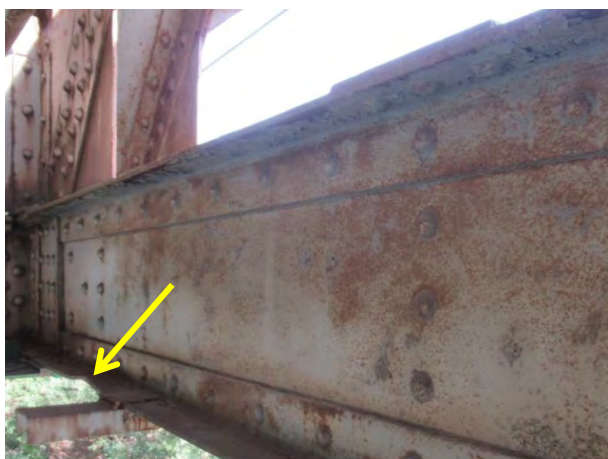
На доњем појасу су регистроване локалне деформације ножица носача настале, највероватније, током монтаже конструкције.

*Локална деформација доње ножице - узводна решетка, поље 1-2*

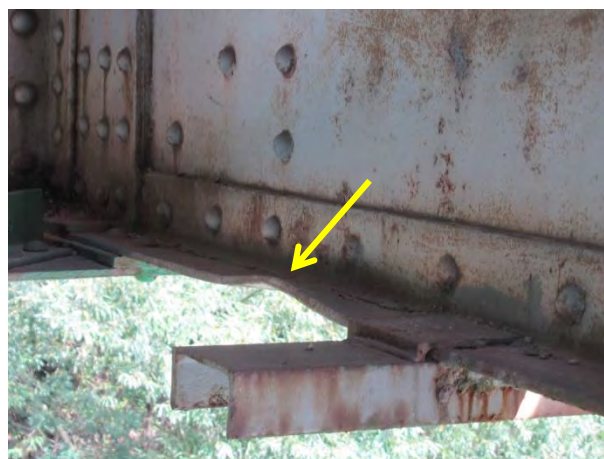
*Локална деформација доње ножице - узводна решетка, поље 1-2*

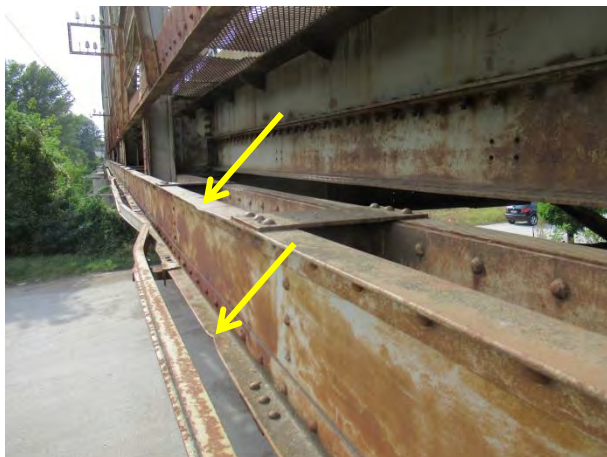
Локална деформација доње и горње ножице - узводна решетка, поље 1'-0'

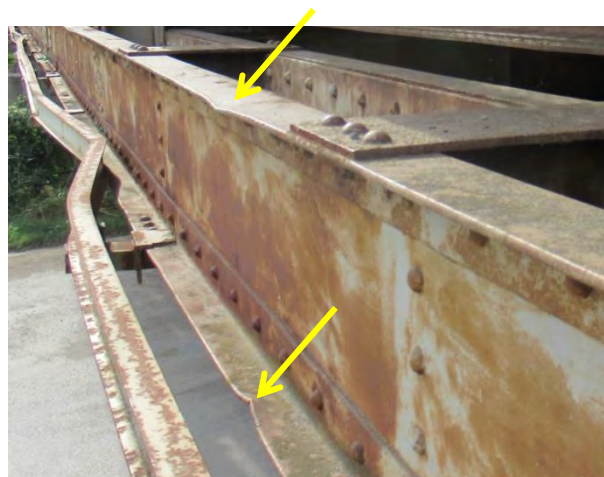
Локална деформација доње и горње ножице - узводна решетка, поље 1'-0'

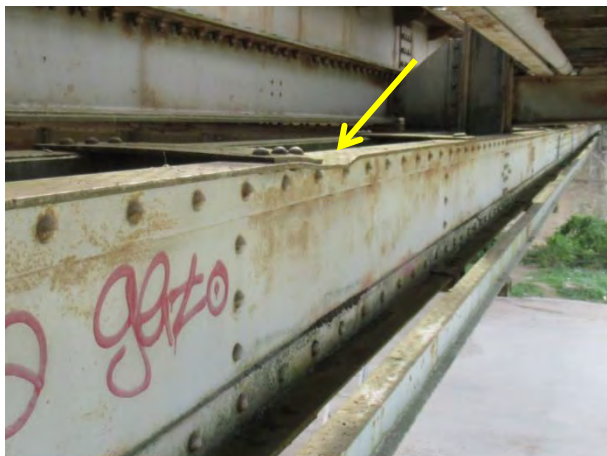
Локална деформација горње ножице - низводна решетка, поље 1'-0'

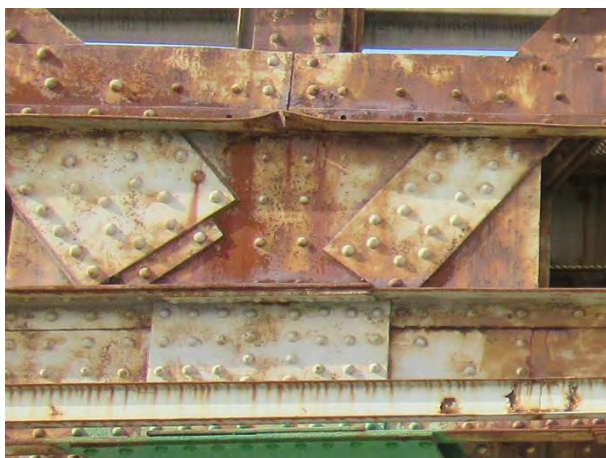
Чворови доњег појаса су у добром стању - све заковице на броју и правилно уграђене. Сви елементи доњег појаса захваћени површинском корозијом.

*Чворови доњег појаса - генерално у добром стању, захваћени површинском корозијом*

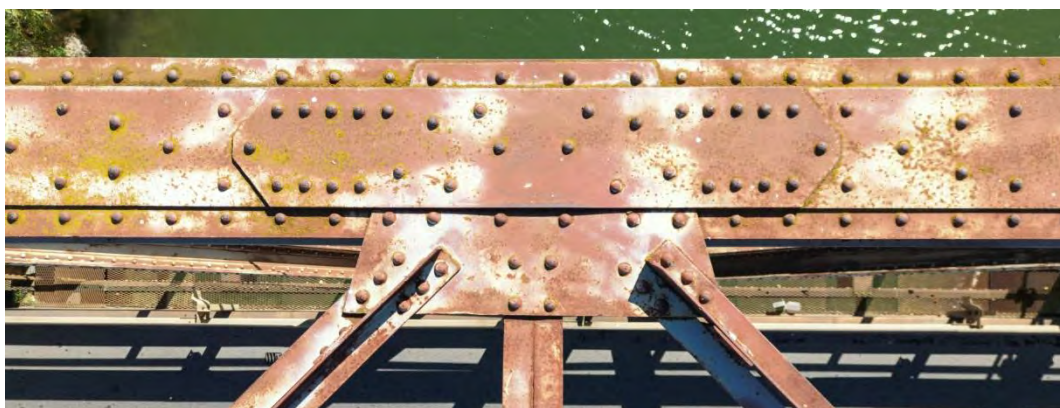
Систем за заштиту од корозије горњег појаса је дотрајао и изгубио је функцију услед чега су елементи горњег појаса местимично захваћени површинском корозијом. За сада без оштећења услед дејства корозије.

*Местимична површинска корозија горњих површина елемената горњег појаса конструкције К4*

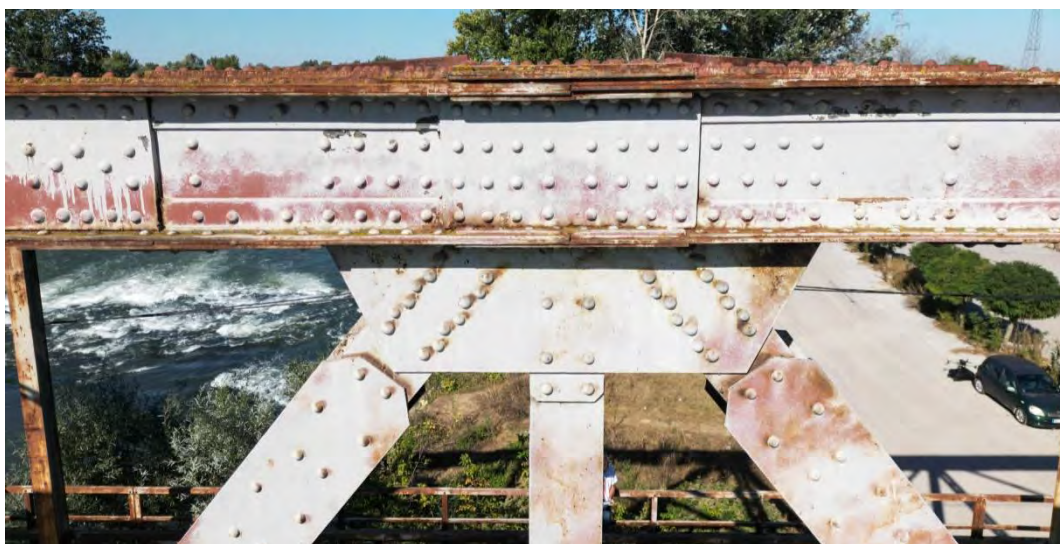
*Местимична површинска корозија бочних површина горњег појаса конструкције K4*

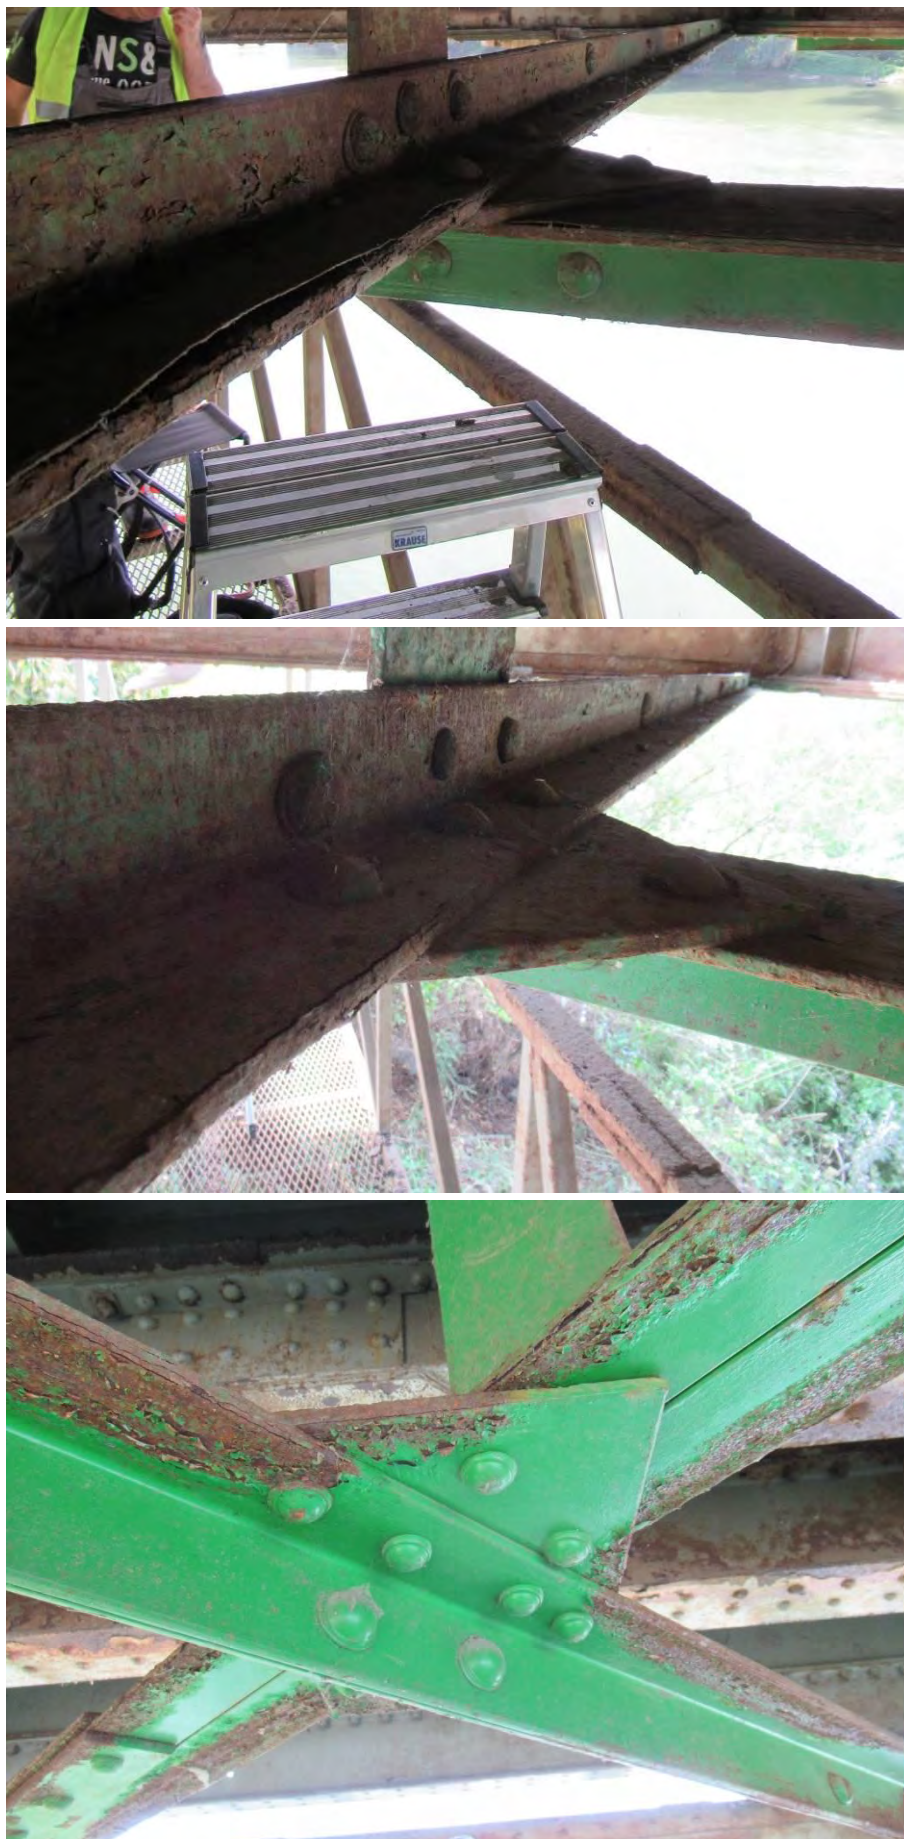
Доњи спрег је генерално у добром стању. Сви штапови добре геометрије, без уочених извијања или било каквих деформација, осим мање мањег механичког оштећења дијагонале у пољу 3'-2' услед удара возила. Веза доњег спрега за ветар са доњим појасом решетки је остварена преко чворних лимова који су постављени између доње ножице попречних носача и решеткастих носача. Сви чворни лимови су у добром стању. Све везе доњег спрега изведене у закованој изради. Заковице су у добром стању, на броју и утегнуте. Горње површине доњег спрега захваћене су површинском корозијом и уочено љуспање премаза.

*Површинска корозија и љуспање премаза доњег спрега конструкције K4*

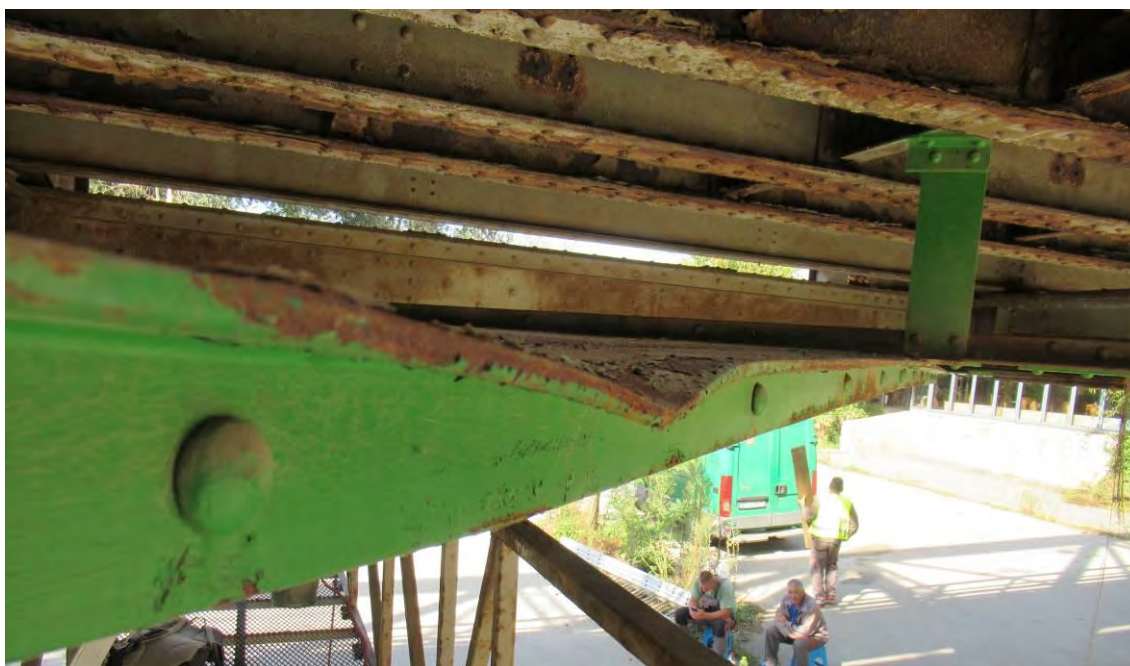
*Механичко оштећење дијагонале услед удара возила у пољу 3'-2'*

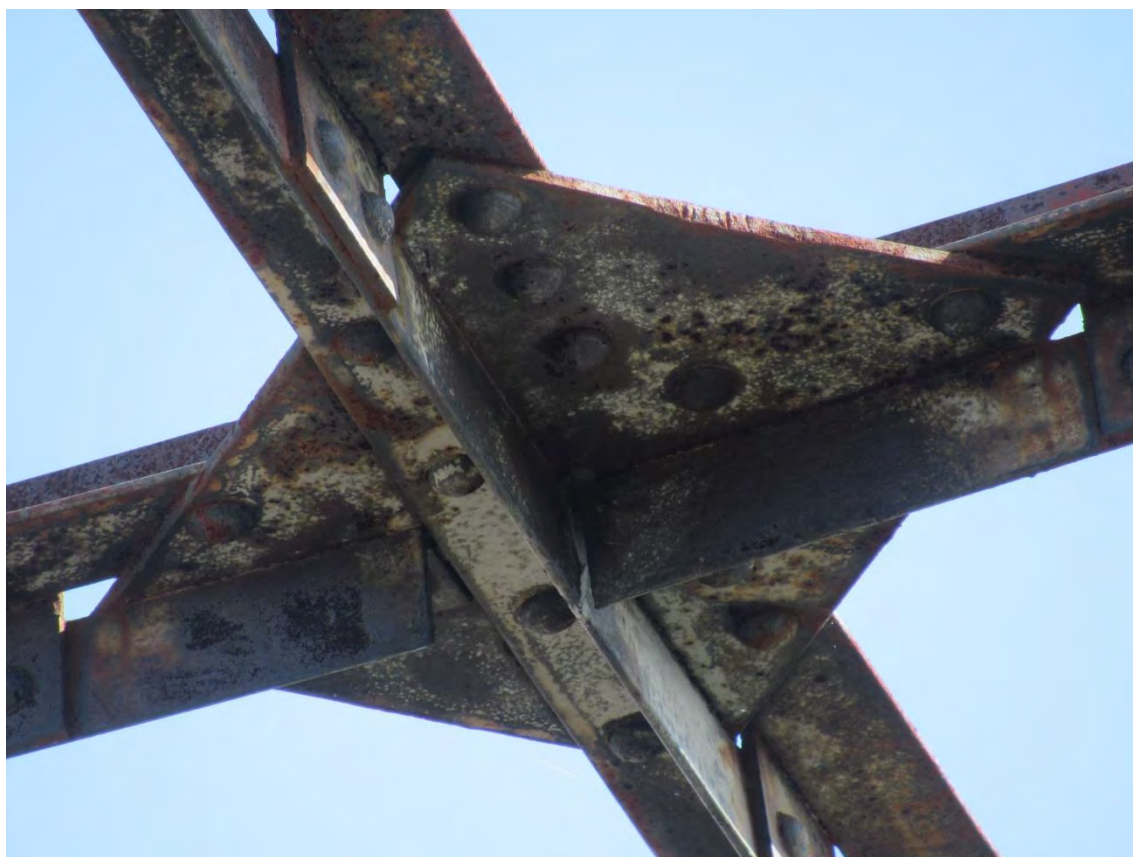
*Површинска корозија доње површине штапова и чворног лима на месту укрштања дијагонала горњег спрега за ветар конструкције K4*

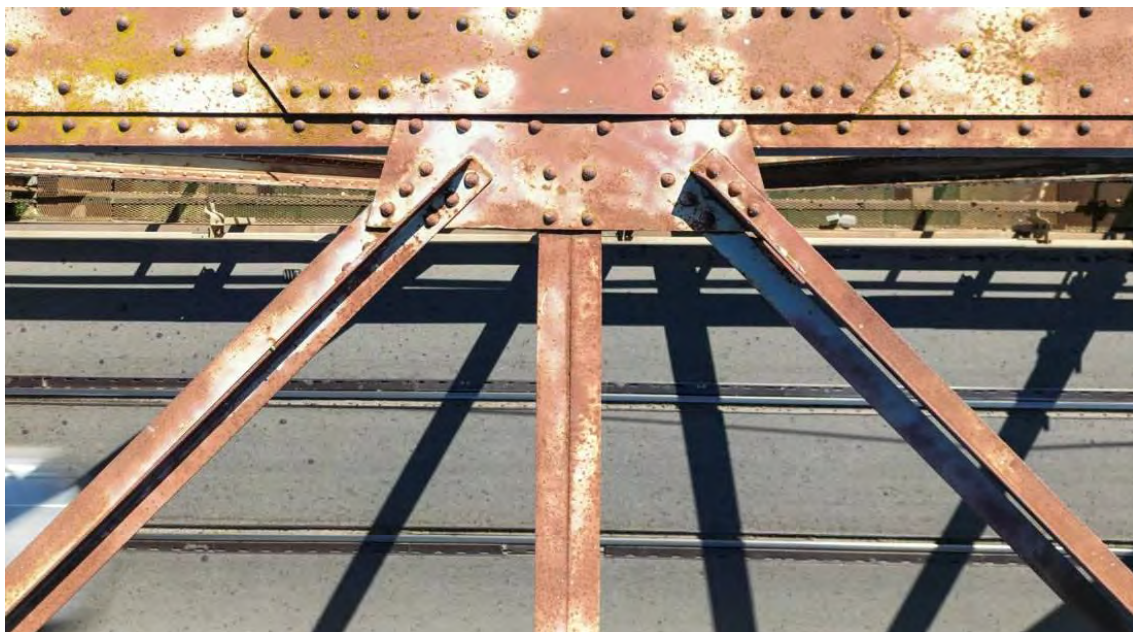
*Површинска корозија штапова и чворног лима горњег спрега за ветар конструкције К4*

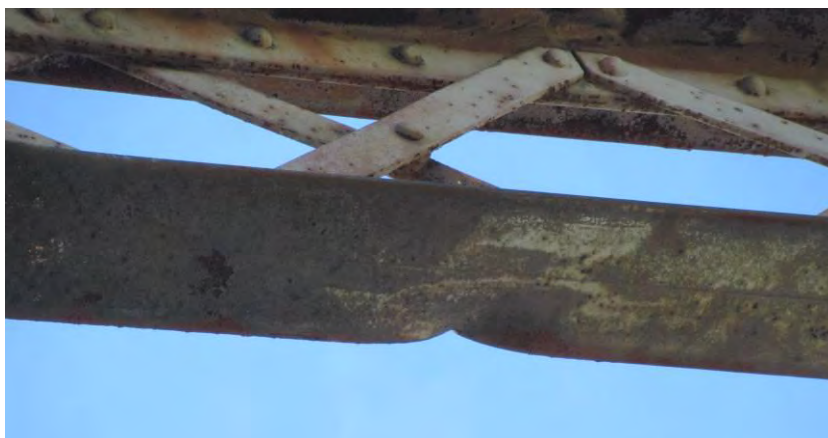
Горњи спрег је генерално у добром стању, сви штапови добре геометрије без уочених извијања или било каквих већих деформација. У доњој зони две вертикале уочена су мања механичка оштећења. Све везе горњег спрега изведене у закованој изради. Све заковице на броју и утегнуте. Систем за заштиту од корозије је дотрајао и изгубио је функцију услед чега су горње површине штапова спрега са израженом површинском корозијом. За сада без већих оштећења услед дејства корозије.

*Механичка оштећења доње зоне две вертикале горњег спрега за ветар конструкције К4*

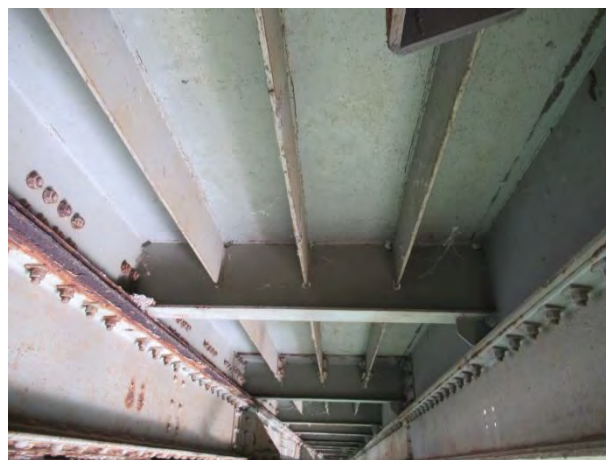
Тачкаста површинска корозија - десни монтажни комад орто-плоче

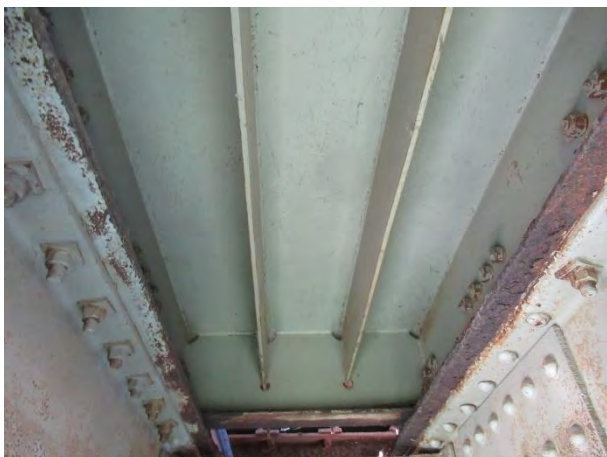
*Тачкаста површинска корозија - средњи монтажни комад орто-плоче*

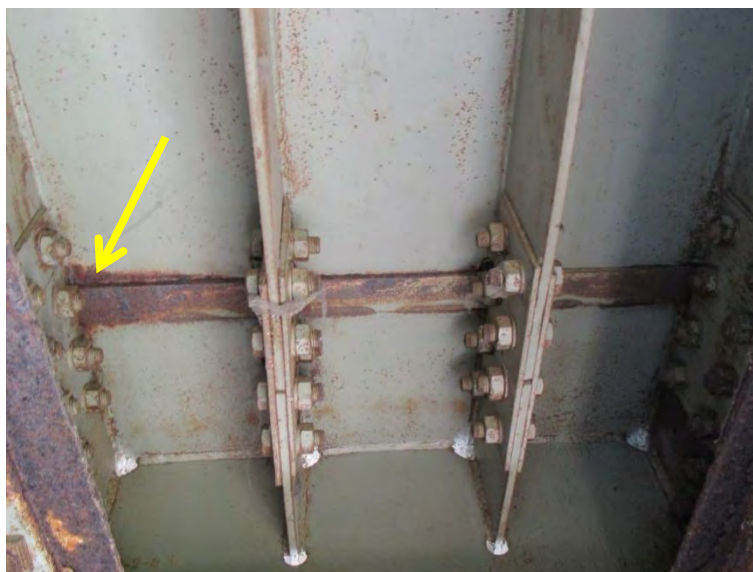
У пољу 4'-3' је уочено процуривање на месту монтажног наставка орто-плоче, на месту завареног шава који је извршен на монтажи.

*Трагови процуривања на месту монтажног наставка - поље 4'-3'*

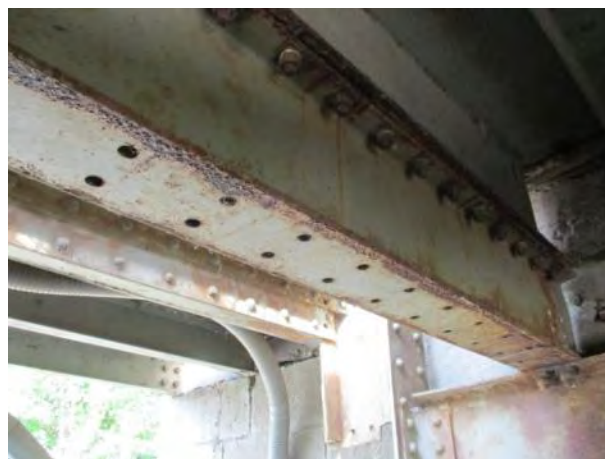
*Подужни носач захваћен површинском корозијом*

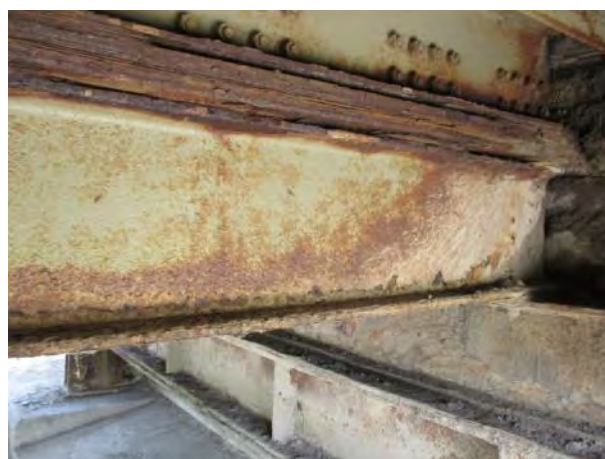
*Ламеле између подужног носача и ортотропне плоче деформисане услед корозије*

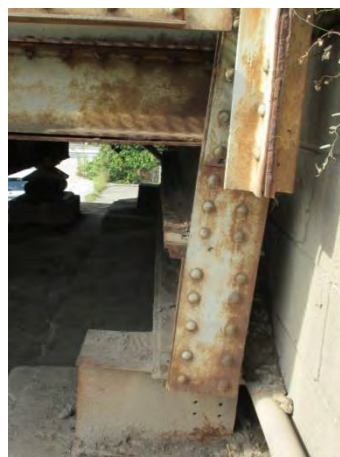
*Деформација ослоначке конструкције*

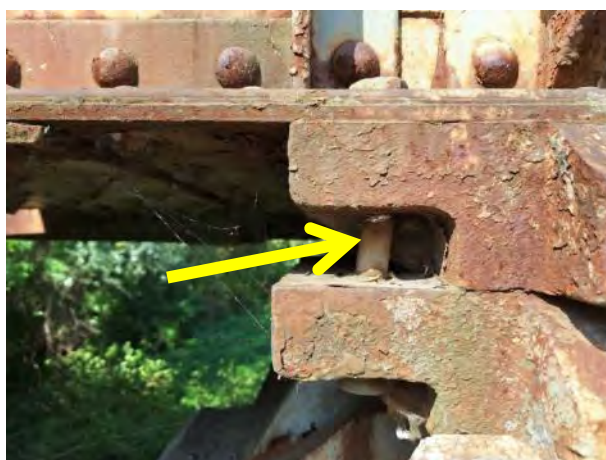
Конструкција је ослоњена на лежиште преко још једне, уметнуте, горње лежишне плоче. Уметнута лежишна плоча је повезана са конструкцијом преко четири завртња, док је цео пакет (конструкција, уметнута горња лежишна плоча и горња лежишна плоча) повезан са два дугачка завртња, са спољне стране. Оба завртња су деформисана и уметнута горња лежишна плоча није центрично постављена у односу на лежиште за 15-20mm. Поставља се питање непокретности лежишта и носивости на

*Деформисани завртњеве на споју две горње лежишне плоче. Лево лежиште*

*Деформисани завртњеве на споју две горње лежишне плоче. Десно лежиште*

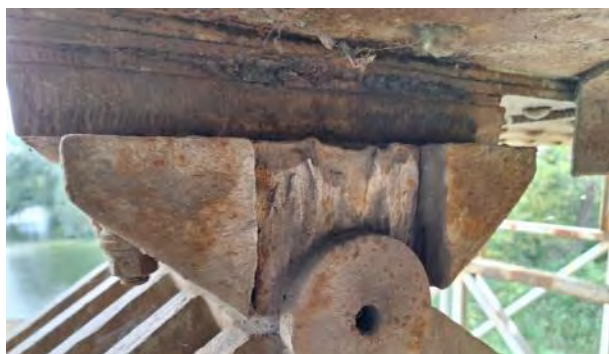
Трагови неправилног сечења горње лежишне плоче.

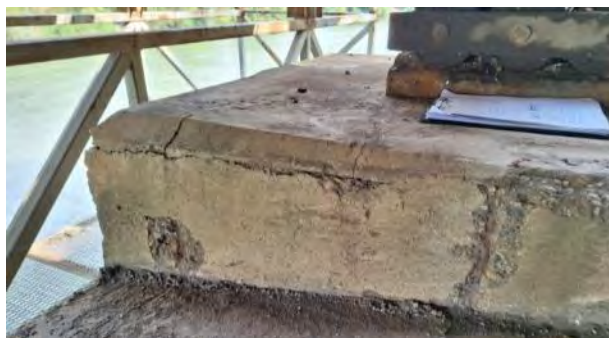
Регистровано је оштећење квадера испод десног лежишта, у виду оштећења заштитног слоја.

*Оштећење квадера испод десног лежишта*

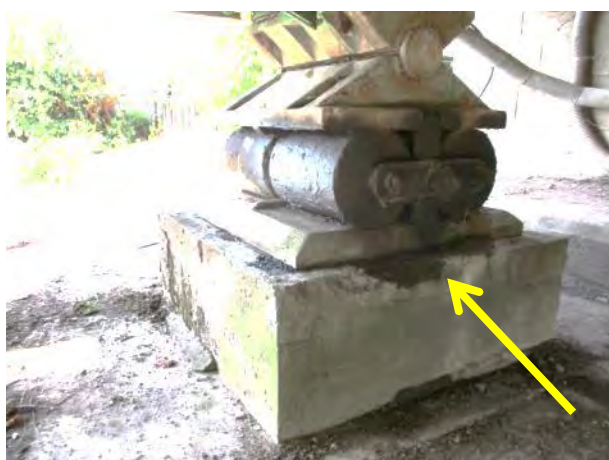
Квадери су у добром стању, при чему је уочено оштећење заштитног слоја ивице квадера, без видљиве арматуре.

*Оштећење квадера левог лежишта*
