Акционарско друштво за управљање јавном железничком  
инфраструктуром „Инфраструктура железнице Србије“,  
Београд

**за одлучивање о потреби процене утицаја  
на животну средину**

**ИДЕЈНИ ПРОЈЕКАТ  
ЗА ФАЗНУ САНАЦИЈУ МОСТА ПРЕКО РЕКЕ ВЕЛИКЕ  
МОРАВЕ НА ПРУЗИ МАРКОВАЦ - РЕСАВИЦА У КМ 6+100  
И НА ДРЖАВНОМ ПУТУ ІВ РЕДА БРОЈ 27 У КМ 3+679,  
ДЕОНИЦА МАРКОВАЦ - СВИЛАЈНАЦ,  
на к.п. бр. 7435/1, 4800 КО Марковац, општина Велика Плана и  
к.п. бр. 6658/4, 1893/1, 1893/15 КО Свилајнац, општина  
Свилајнац**

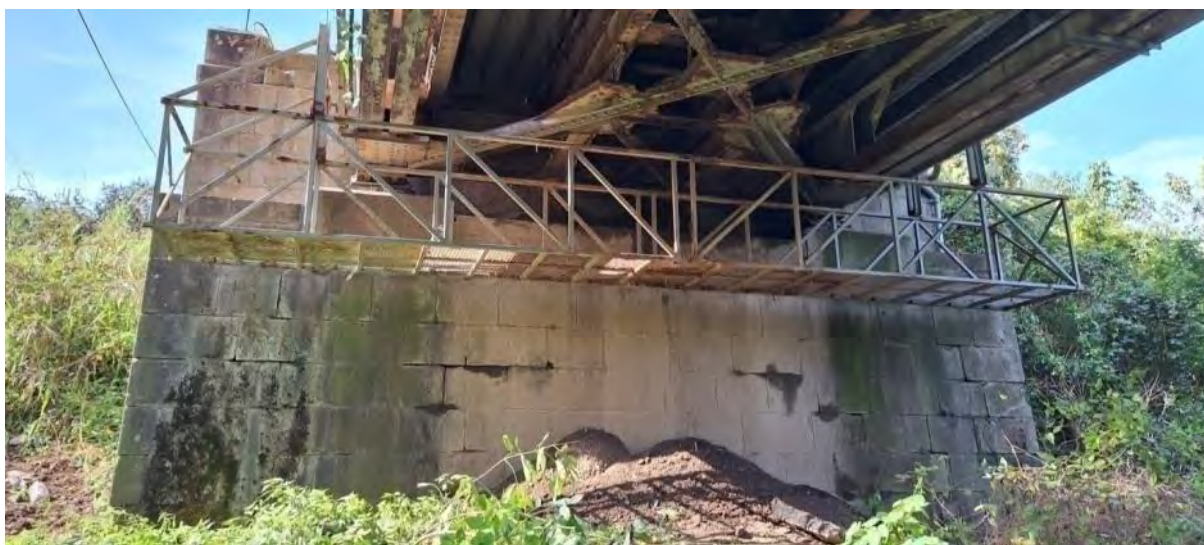
*Трагови сливања воде, незапуњене фуге на телу стуба*

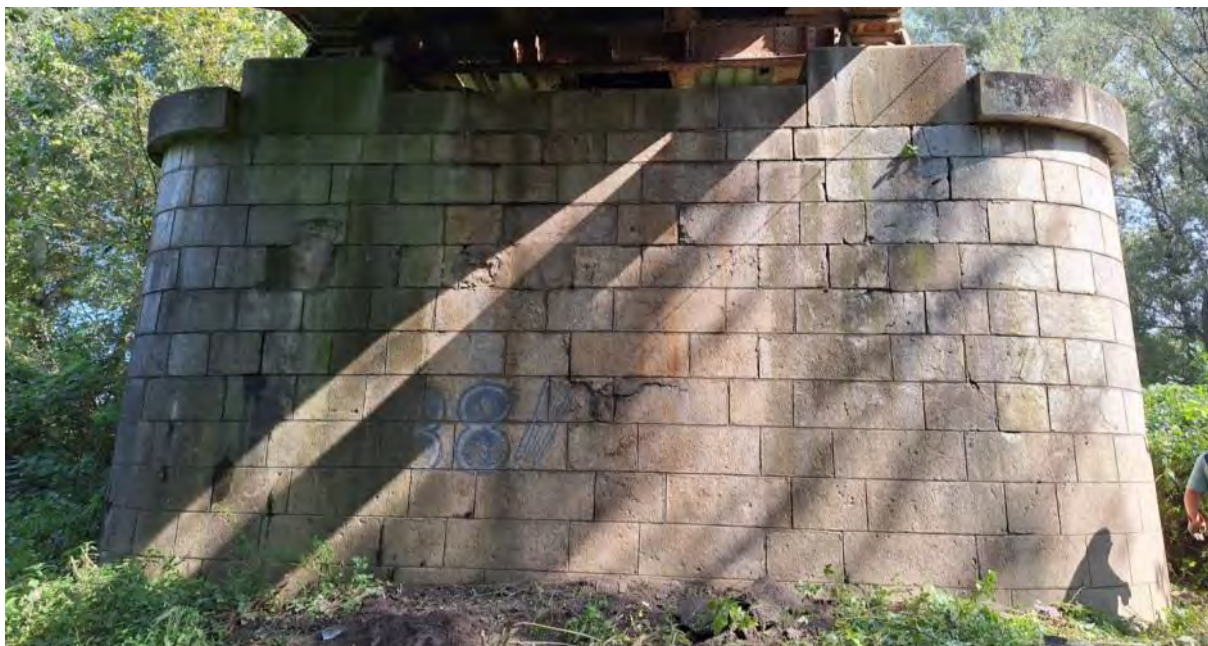
*Трагови сливања воде, незапуњене фуге на телу стуба*

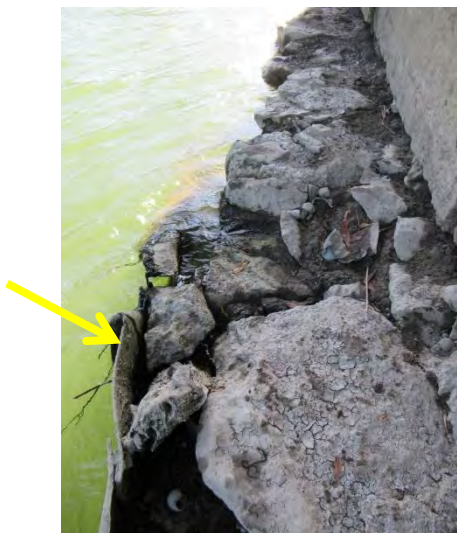
Лим темељног проширења око стуба је оштећен и долази до деградације темеља.

Оштећен лим око темељног проширења и деградација темеља

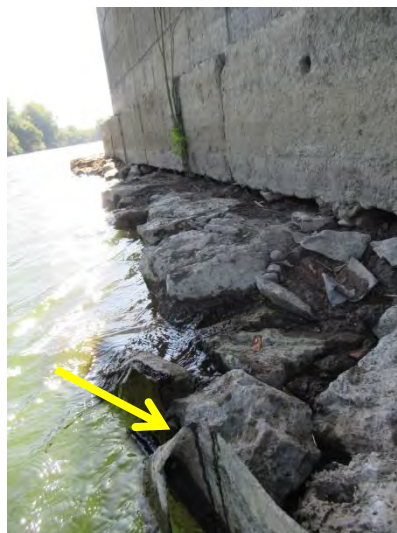
Оштећен лим око темељног проширења и деградација темеља

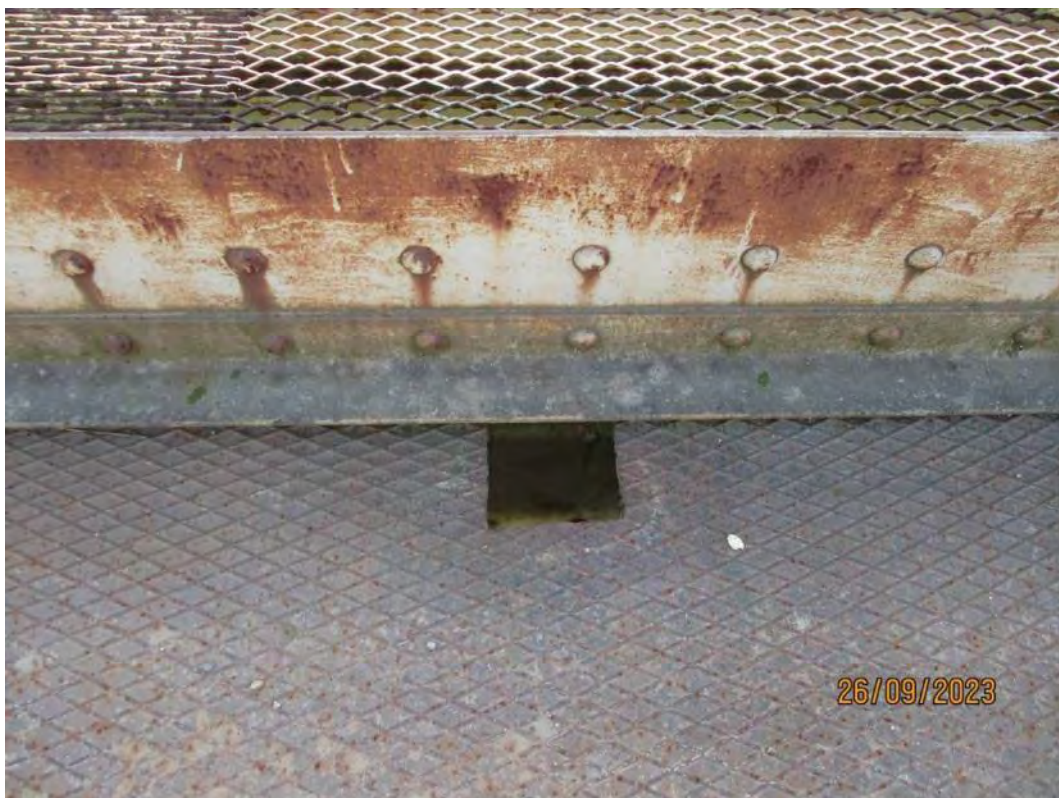
*Рупа на газишту уз унутрашњу ограду пешачке стазе на конструкцији К4*

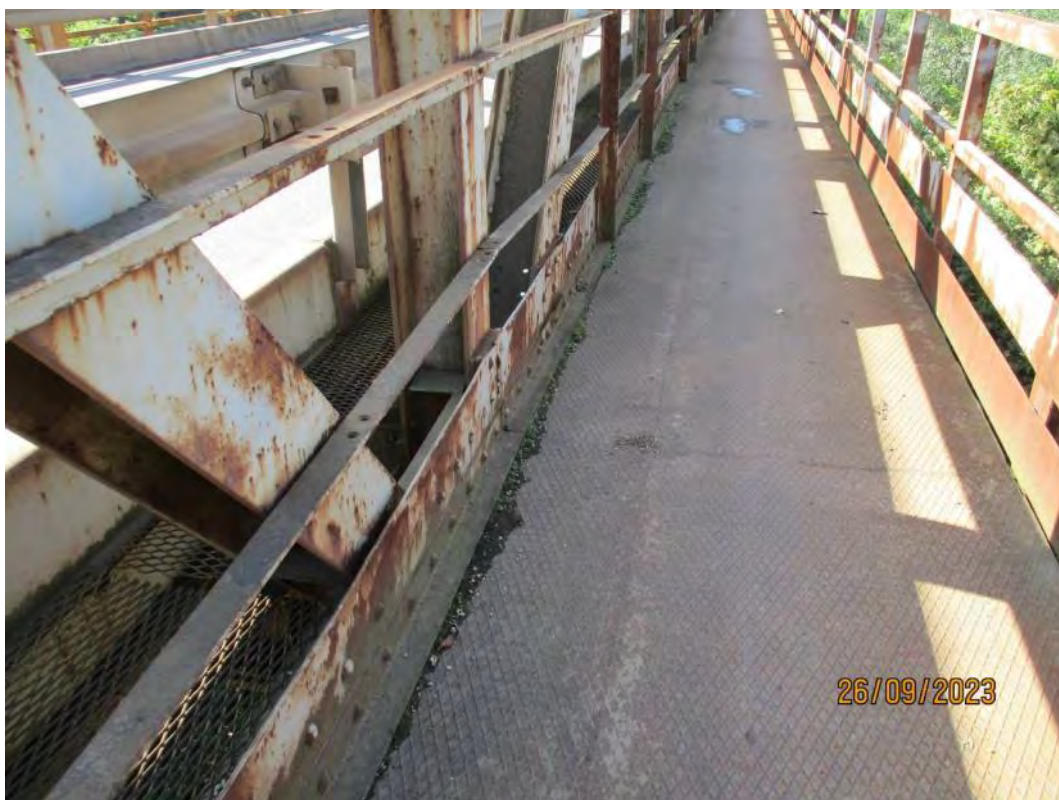
*Локално појава маховине уз унутрашњу ограду пешачке стазе*

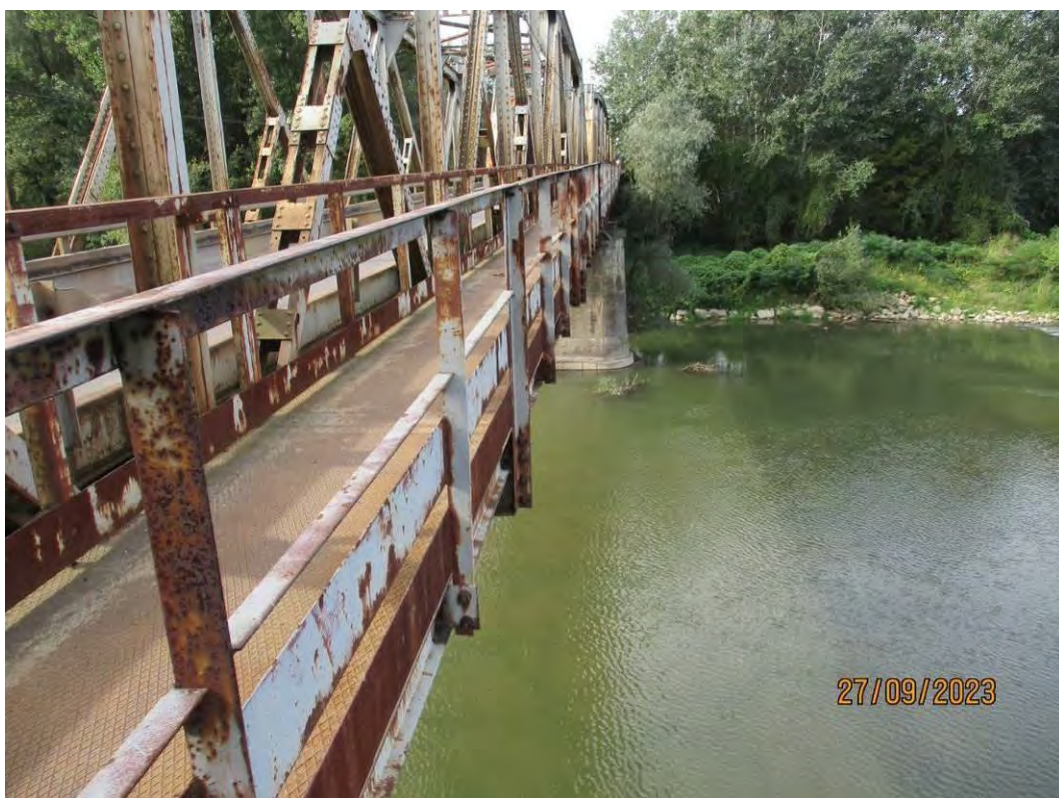
Сви елементи ограде као и њихове везе захваћени су површинском корозијом, систем за заштиту од корозије ограде је дотрајао и изгубио је функцију на комплетној огради.

*Спољна ограда пешачке стазе на конструкцији КЗ*

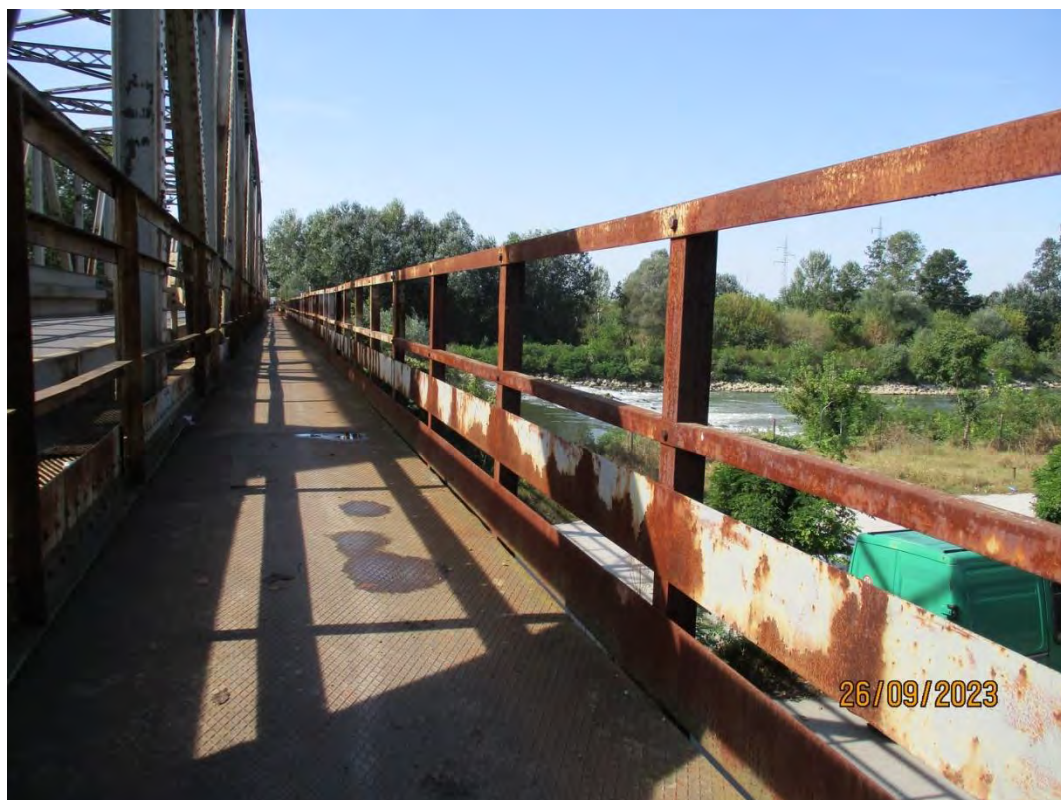
*Спољна ограда пешачке стазе на конструкцији K4*

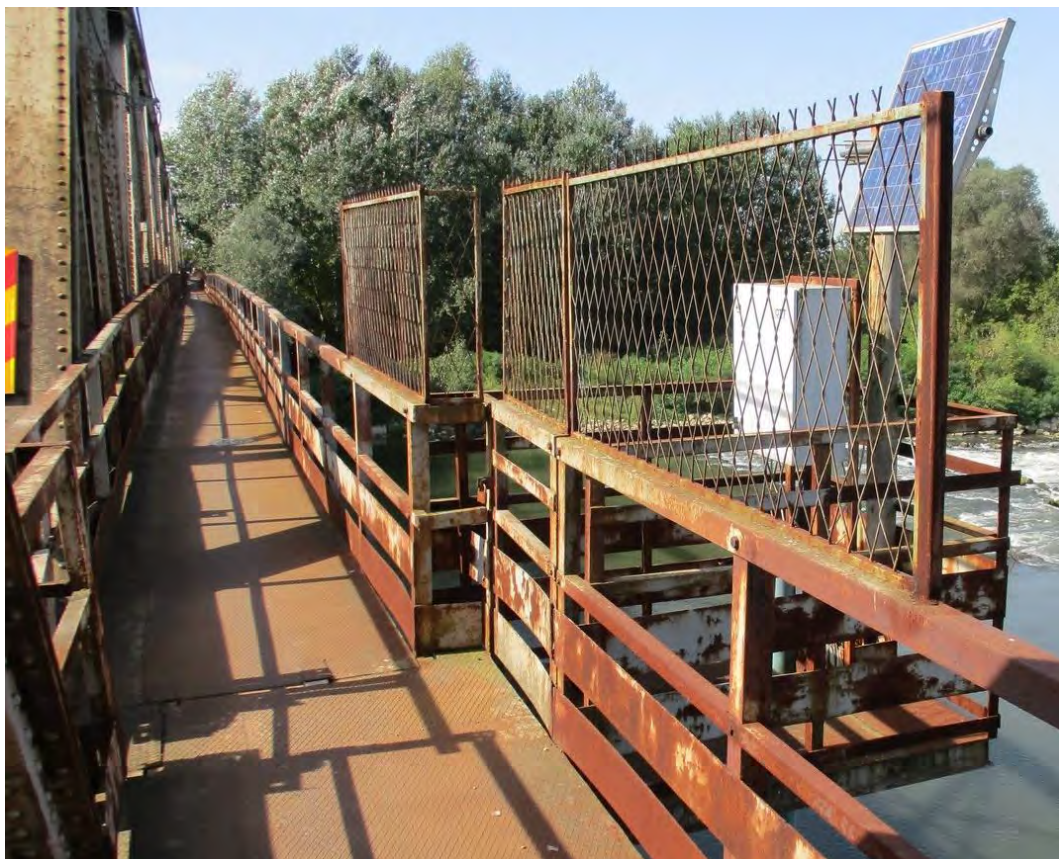
Код стуба моста C4 на рукохват ограде је заварена заштитна мрежаста ограда, да би се заштитио али и онемогућио приступ проширењу пешачке стазе на којем се налази ормарић ОТТ услуга.

*Смакнута ограда и заштитна мрежа заварена на рукохват спољне ограде пешачке стазе код средњег стуба моста С4*

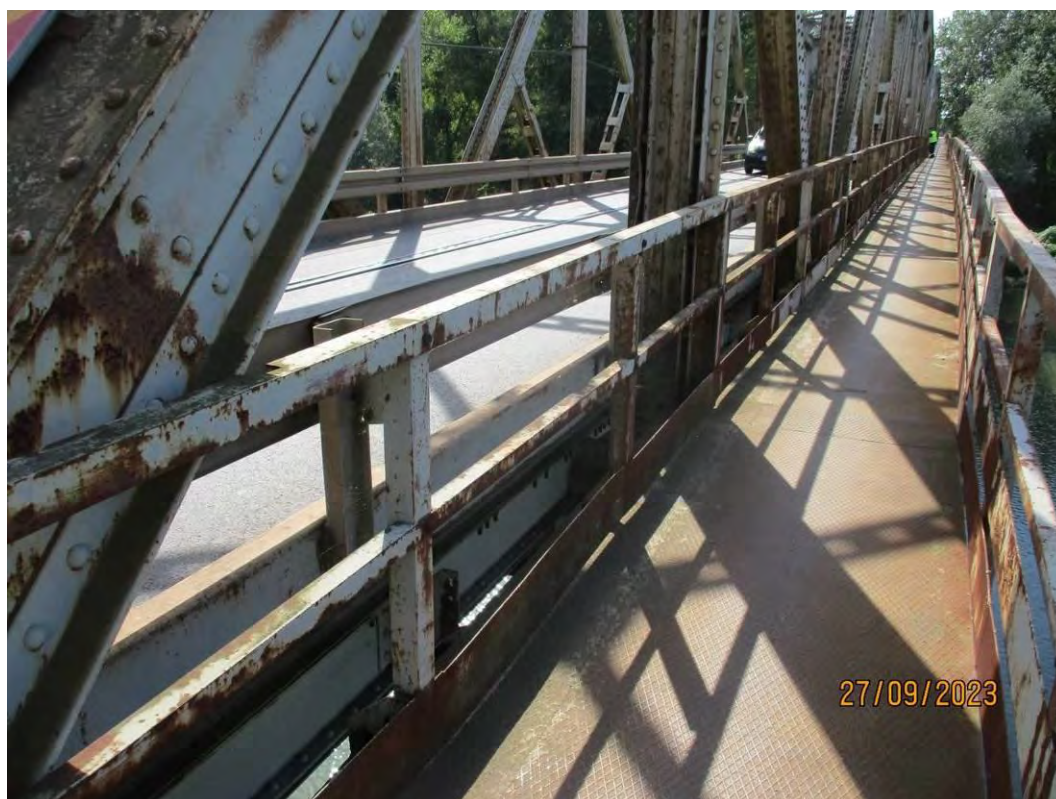
Сви елементи ограде као и њихове везе захваћени су површинском корозијом, систем за заштиту од корозије ограде је дотрајао и изгубио је функцију на комплетној оградџи.

*Унутрашња ограда пешачке стазе на конструкцији К3*

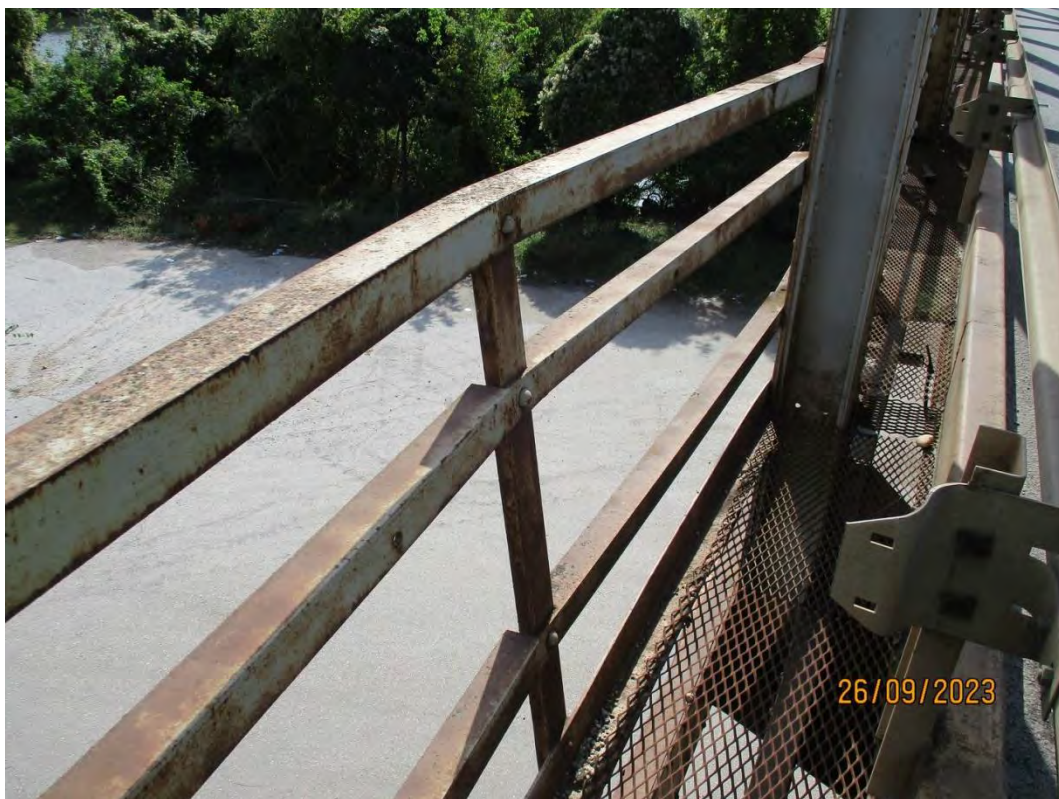
*Искривљен стуб десне ограде на конструкцији К4*

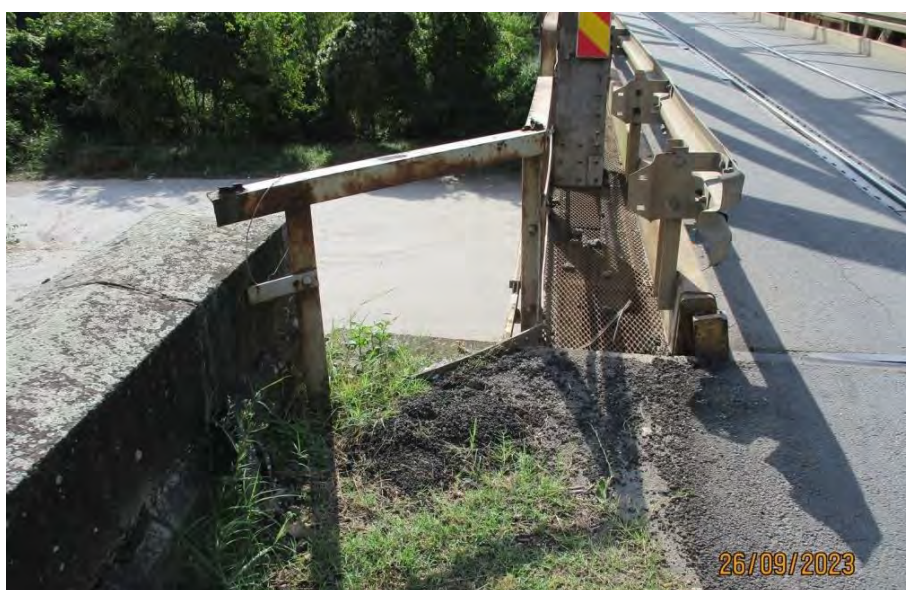
Ограда на десној страни конструкције К4 је иста као и унутрашња ограда пешачке стазе на конструкцији К4. Ограда је изведена од L челичних профила осим на делу између две последње вертикале решеткастог носача где је уместо горњег коленика постављен лим. Целом дужином ограде испод доњег коленика постављен су лим и L профил у дну лима који су заковицама везани за штапове решеткастог носача. Висина ограде од развученог лима износи 1400 mm. Због продужења конструкције К4 изведен је додатни сегмент ограде на крају моста, код стуба С5, који је нижи за 300 mm. На крајњем сегменту недостаје коленик.

*Крајњи сегмент десне ограде на конструкцији K4*

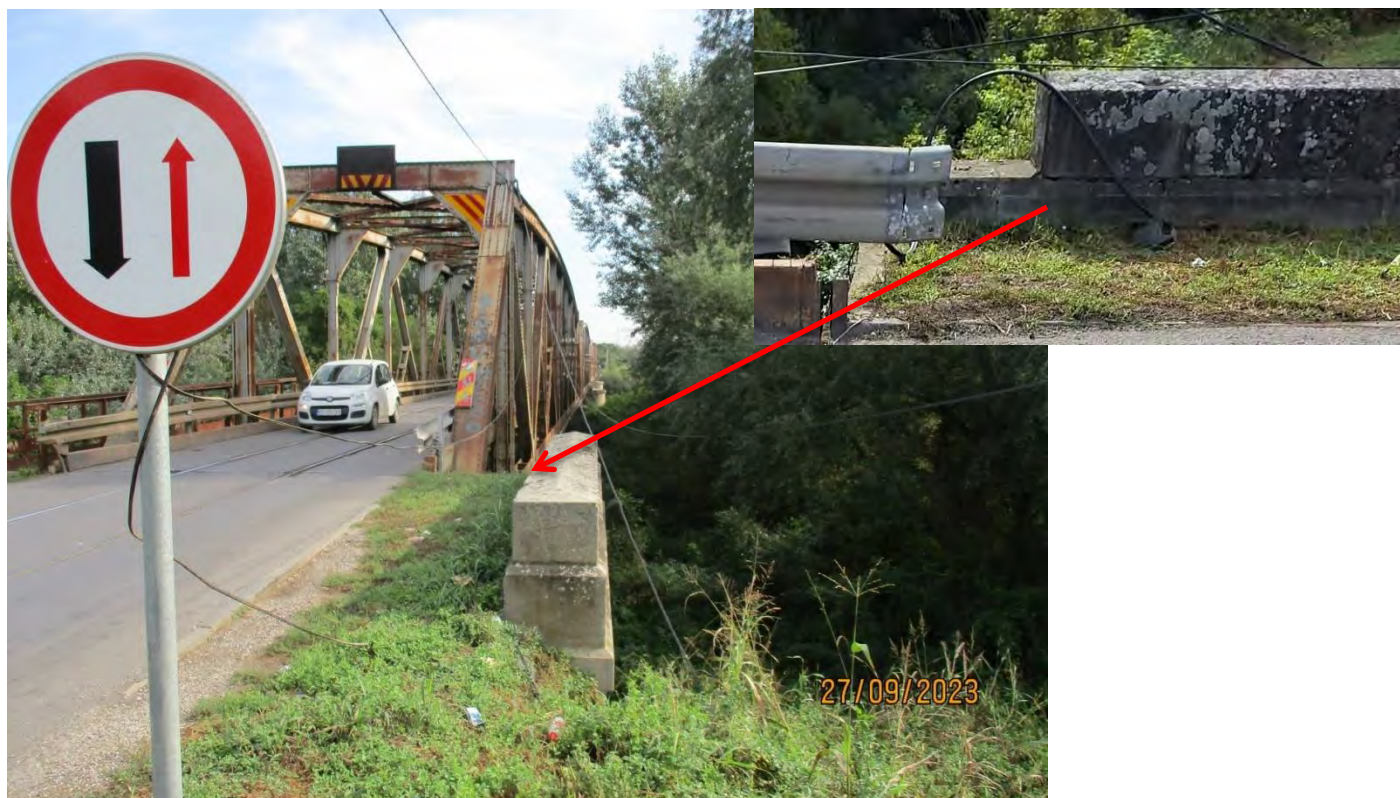
*Инсталације са десне стране на почетку моста. Један кабл положен на земљу*

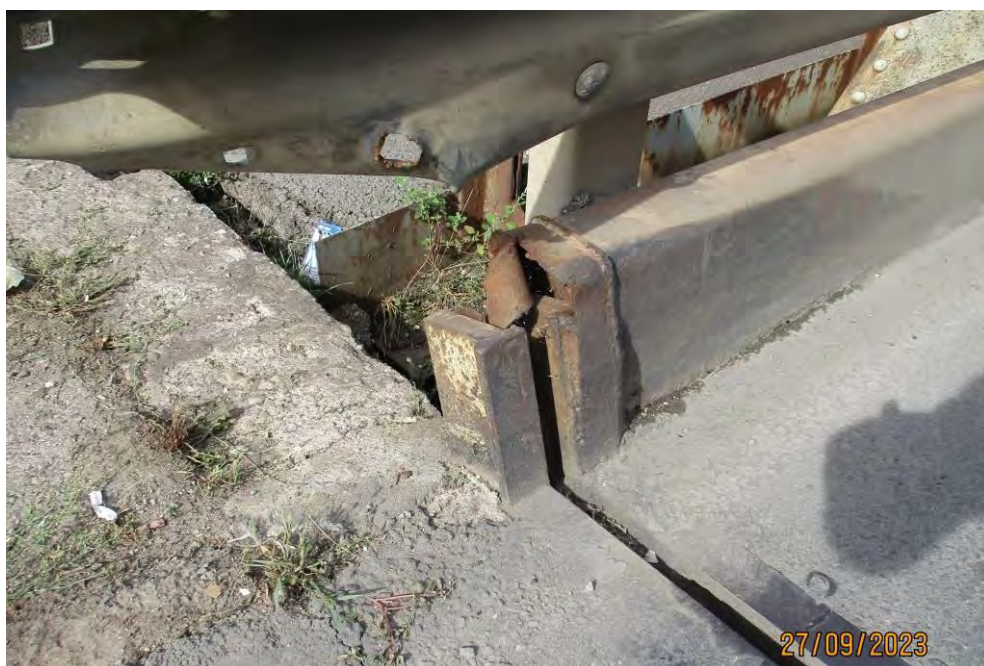
*Оштећење левог ивичњака на почетку моста*

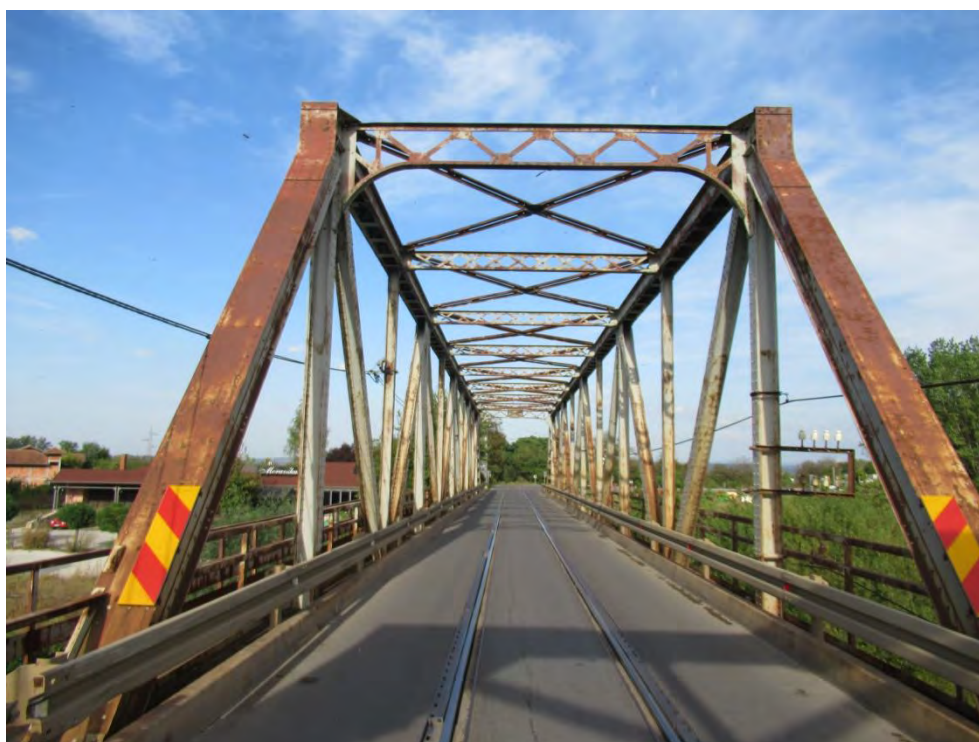
Значајно лошије стање АКЗ-а је на подужним и попречним носачима, доњем спрегу за ветар, спрегу за кочење и спрегу за бочне ударе. Узрок таквом стању је то што долази до продора воде на местима дилатирања конструкција, као и на местима дилатирања ортотропне плоче на месту шина. Заштита од корозије је у значајној мери оштећена и на већини поменутих елемената је регистрована дубинска корозија и деградација.

*Површинска корозија горње површине крајњих дијагонала конструкције К4*

Потребно је обновити комплетну антикорозивну заштиту на свим елементима конструкције, а претходно извршити санацију свих оштећених елемената конструкције моста.

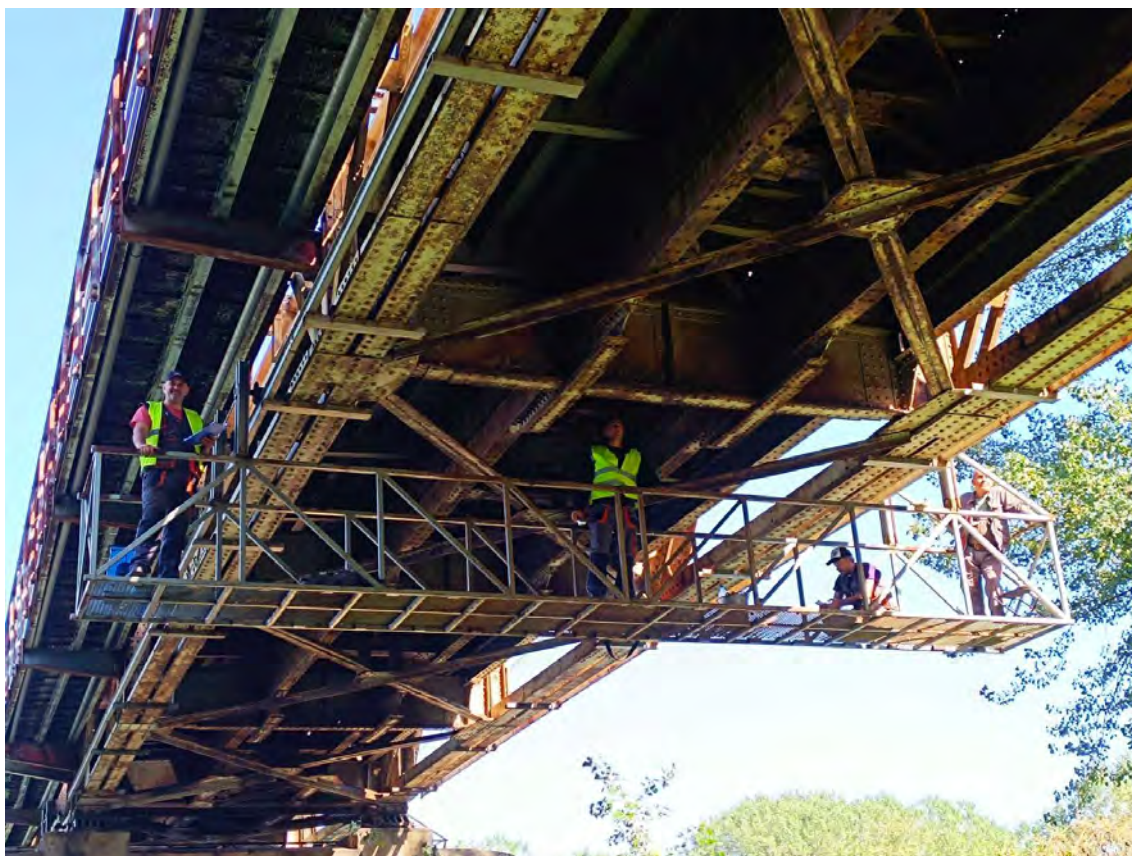
*Дубинска корозија коловозне потконструкције моста - конструкција К1*

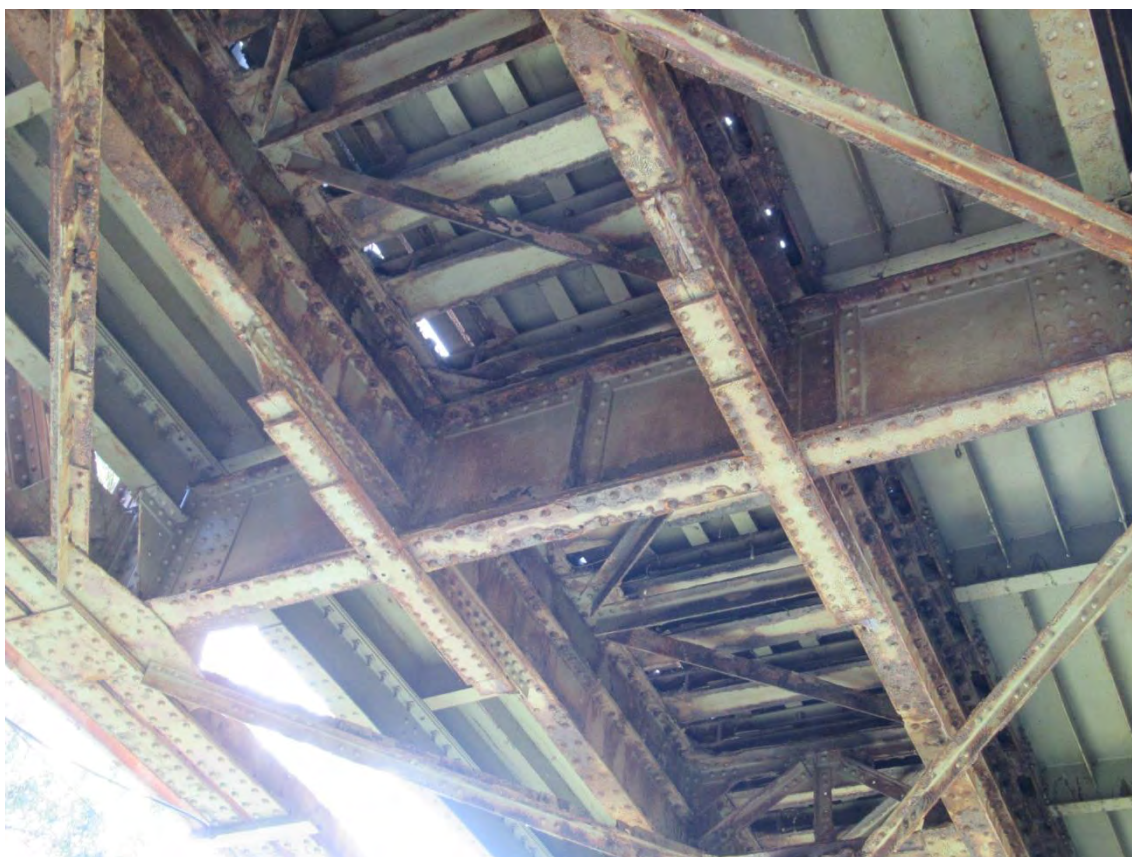
*Дубинска корозија коловозне потконструкције моста - конструкција К3*

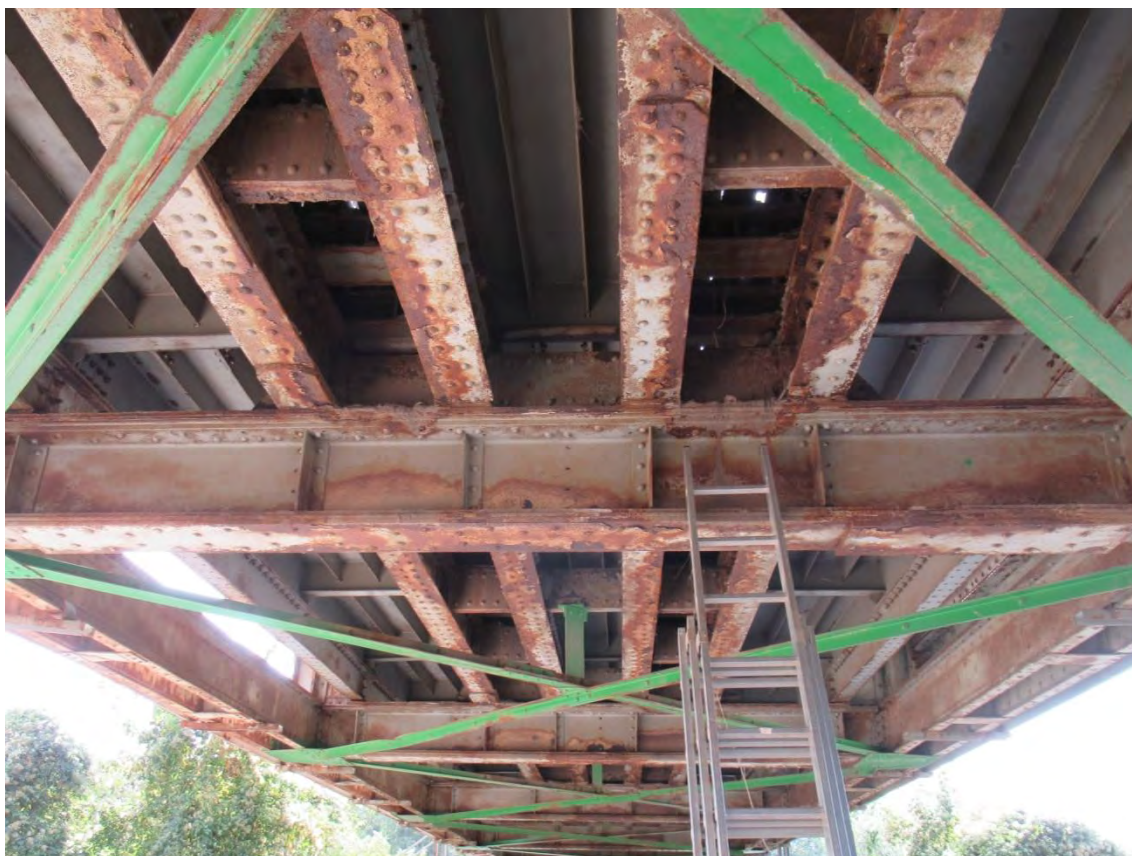
*Дубинска корозија коловозне потконструкције моста - конструкција К4*
