Акционарско друштво за управљање јавном железничком  
инфраструктуром „Инфраструктура железнице Србије“,  
Београд

**за одлучивање о потреби процене утицаја  
на животну средину**

**ИДЕЈНИ ПРОЈЕКАТ  
ЗА ФАЗНУ САНАЦИЈУ МОСТА ПРЕКО РЕКЕ ВЕЛИКЕ  
МОРАВЕ НА ПРУЗИ МАРКОВАЦ - РЕСАВИЦА У КМ 6+100  
И НА ДРЖАВНОМ ПУТУ ІВ РЕДА БРОЈ 27 У КМ 3+679,  
ДЕОНИЦА МАРКОВАЦ - СВИЛАЈНАЦ,  
на к.п. бр. 7435/1, 4800 КО Марковац, општина Велика Плана и  
к.п. бр. 6658/4, 1893/1, 1893/15 КО Свилајнац, општина  
Свилајнац**

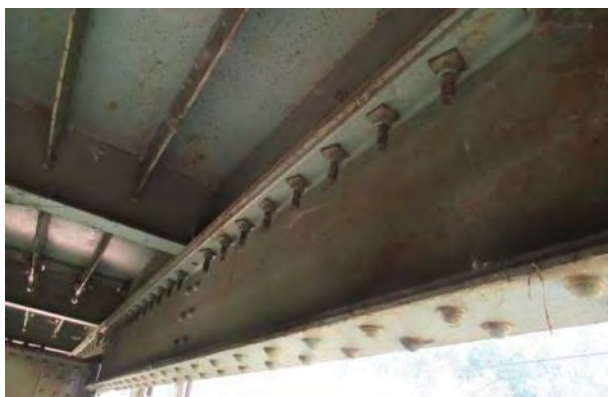
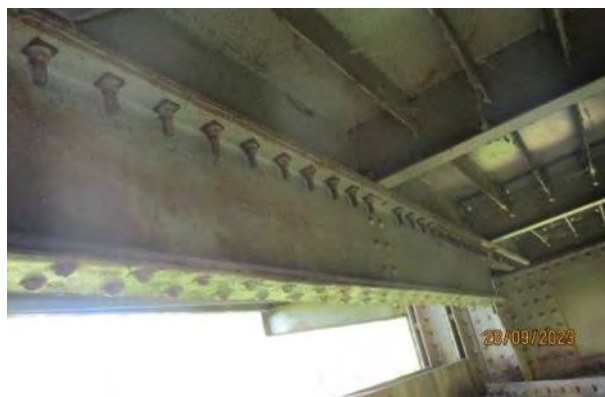
*Ивични подужни носачи*

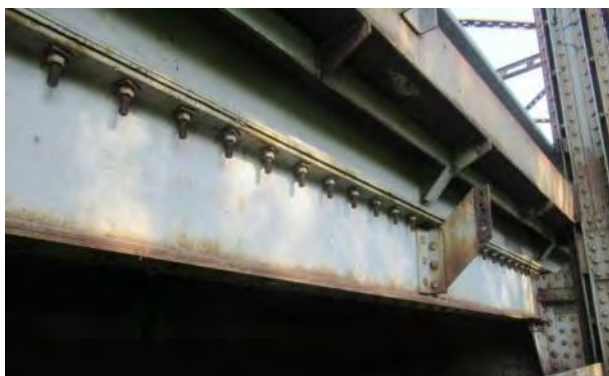
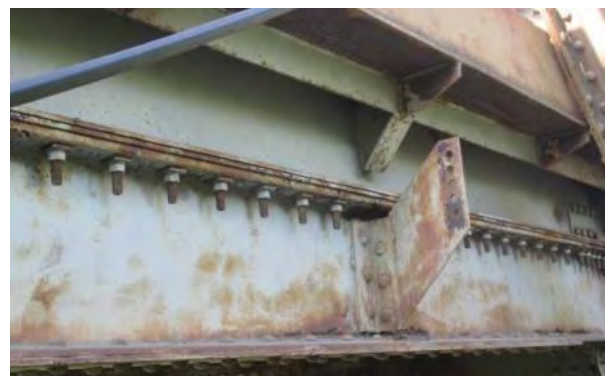
На спољној страни, код оба носача, у свим пољима, налазе се кратки елементи - конзоле, које су својевремено, вероватно, биле носачи неке ограде пешачке стазе. Сада немају никакву функцију и могу се уклонити.

*Непотребне конзоле на ивичним подужним носачима*

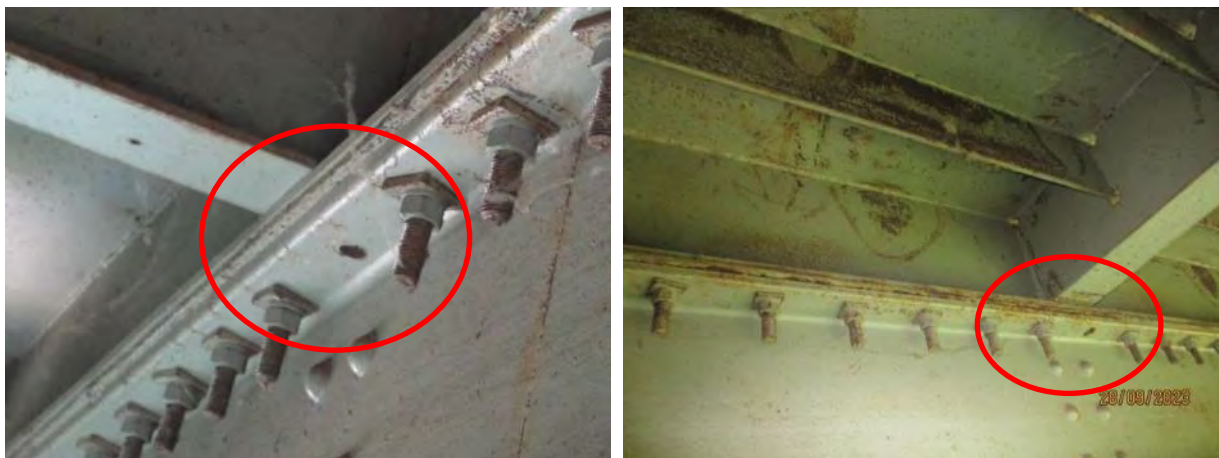
На вези горње фланше, ламеле и ножице орто-плоче, уочен је локални - појединачни, недостатак вијака и то на местима попречних носача орто-плоче, са унутрашње стране носача. Ова појава је присутна код оба ивична подужна носача у свим пољима.

*Недостатак вијака на вези горње фланше и ламеле са ножицом орто-плоче*

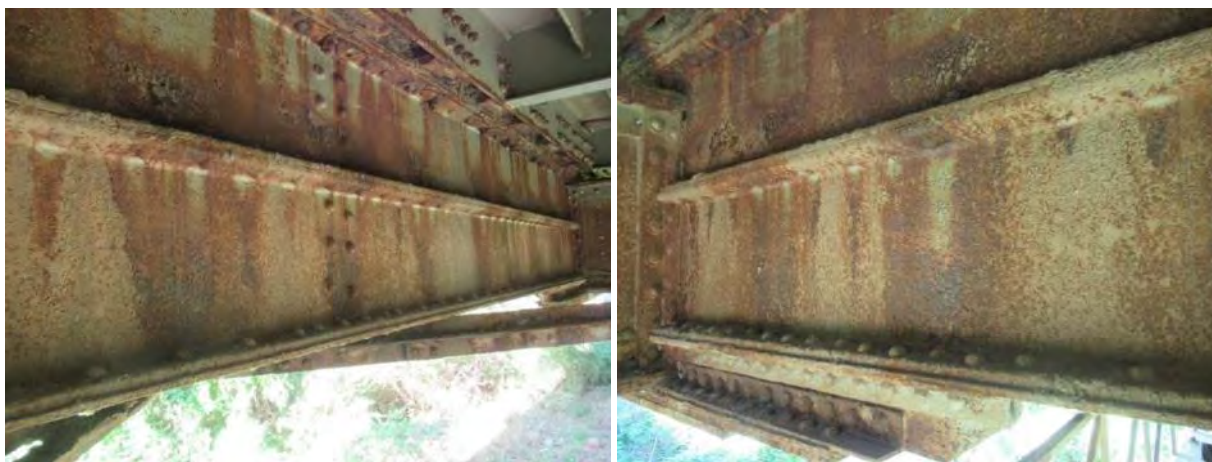
*Средњи подужни носачи*

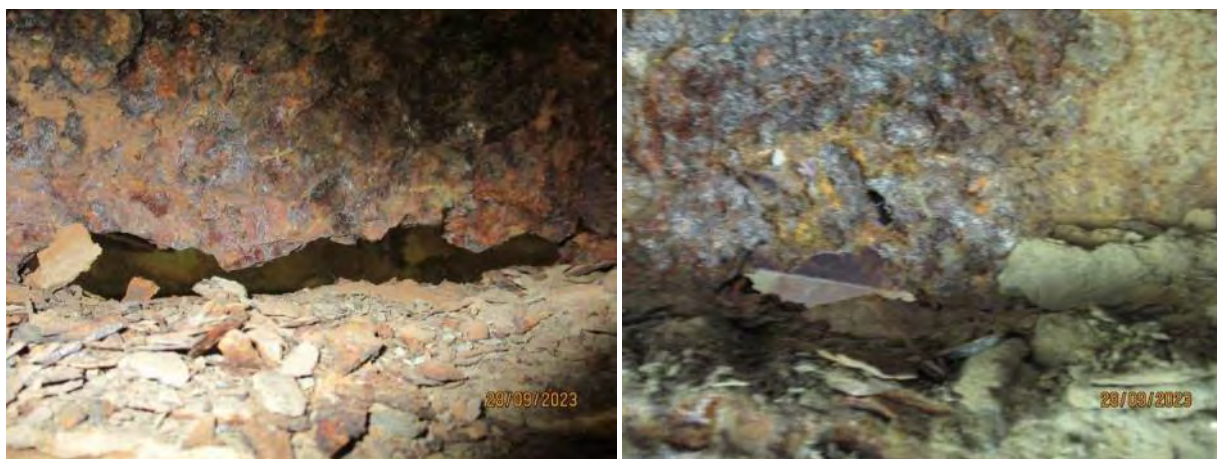
Најгоре стање горњих подужних носача констатовано је **код левог (низводног) подужног носача** и то у пољима: 2-3 ; 3-4 ; 4-5 ; 4'-3' и 2'-1'. У наведеним пољима, услед дуготрајног дејства корозије, дошло је до потпуне деградације ребра у доњој зони тј. до потпуног прекида везе између ребра и доње фланше. Дужина прекида варира од 100см у пољу 2-3, 250см у пољу 4-5 па **по целој дужини подужног носача у пољу 2'-1' (у овом пољу носач фактички не постоји)**. У овим пољима, леви горњи подужни носач је изгубио способност прихватања оптерећења тј. представља мртав терет. **Стање левог горњег подужног носача у овим пољима је ОПАСНО и захтева често праћење стања (мониторинг) и ургентну санацију.**

*Деградација ребра левог подужног носача у пољу 2-3 - прекид везе за доњом фланшом*

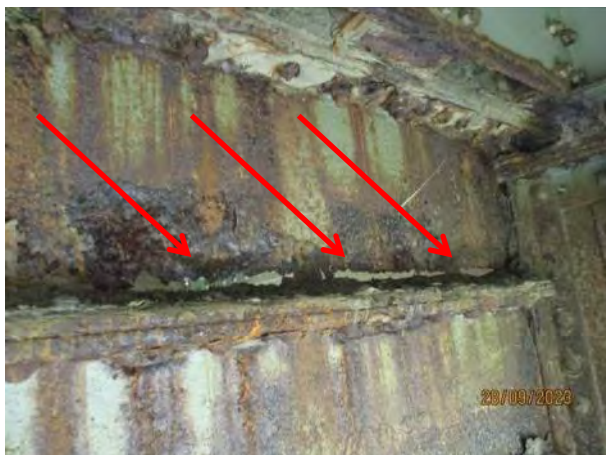
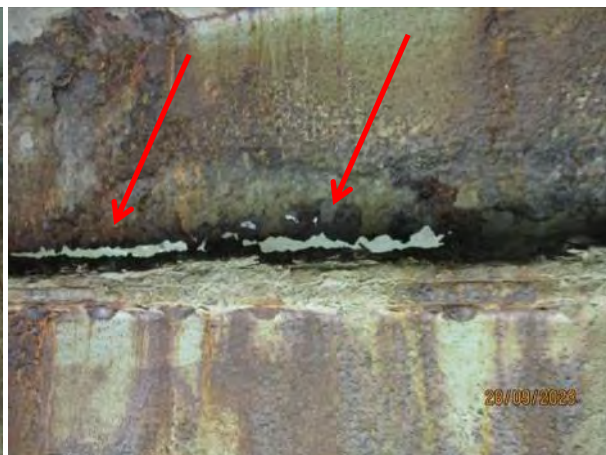
*Деградација ребра левог подужног носача у пољу 3-4, дужине око 100ст - прекид везе за доњом фланшом*

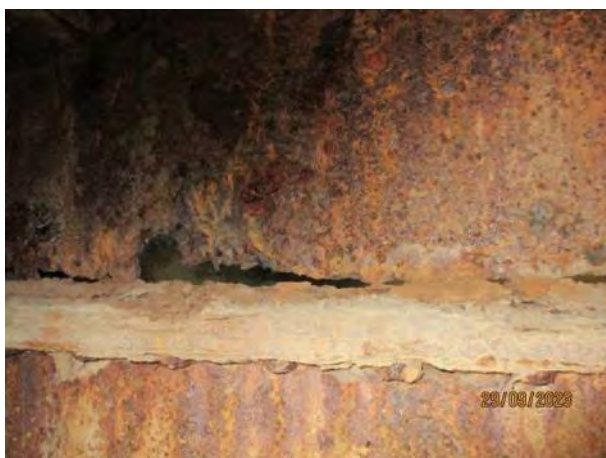
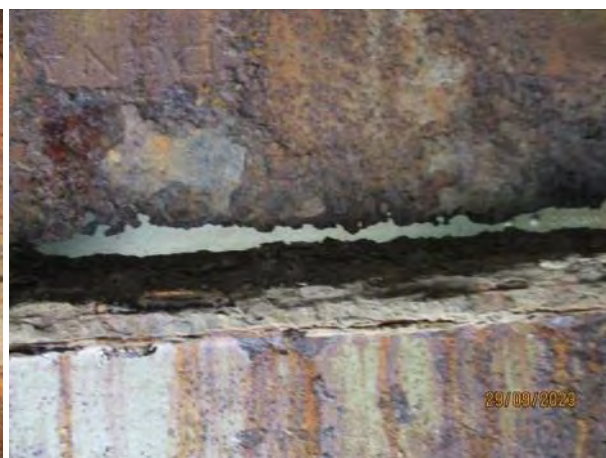
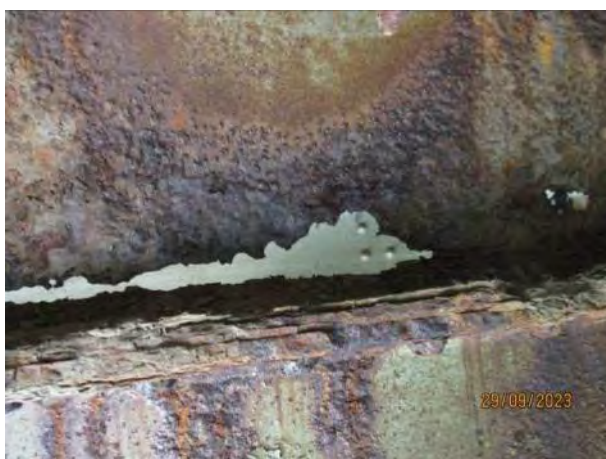
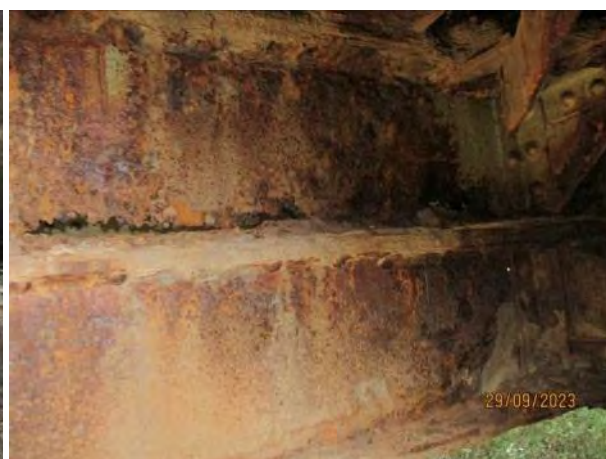
*Деградација ребра левог подужног носача у пољу 4-5, дужине око 250ст - прекид везе за доњом фланшом*

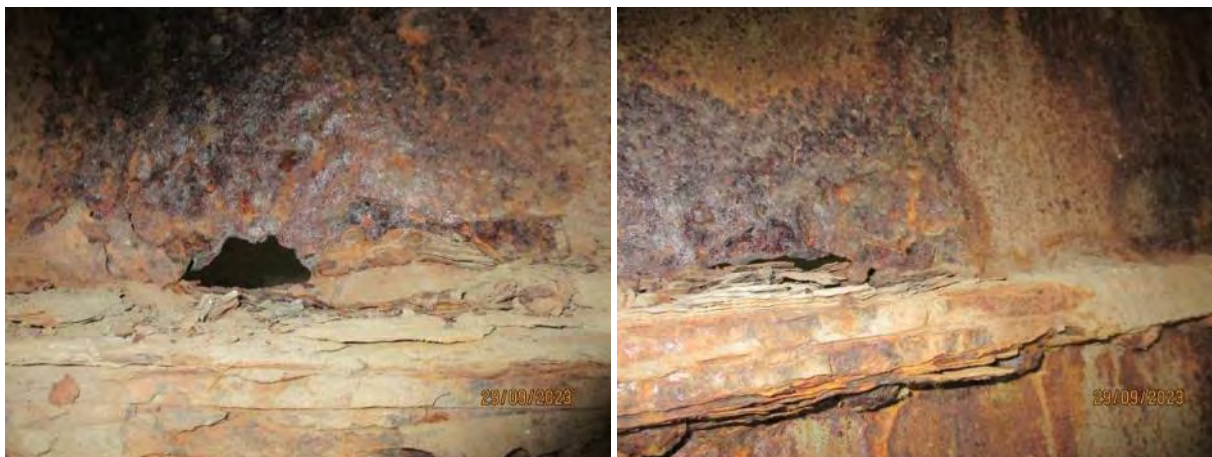
*Деградација ребра левог подужног носача у пољу 4'-3', местимично - прекид везе за доњом фланшом*

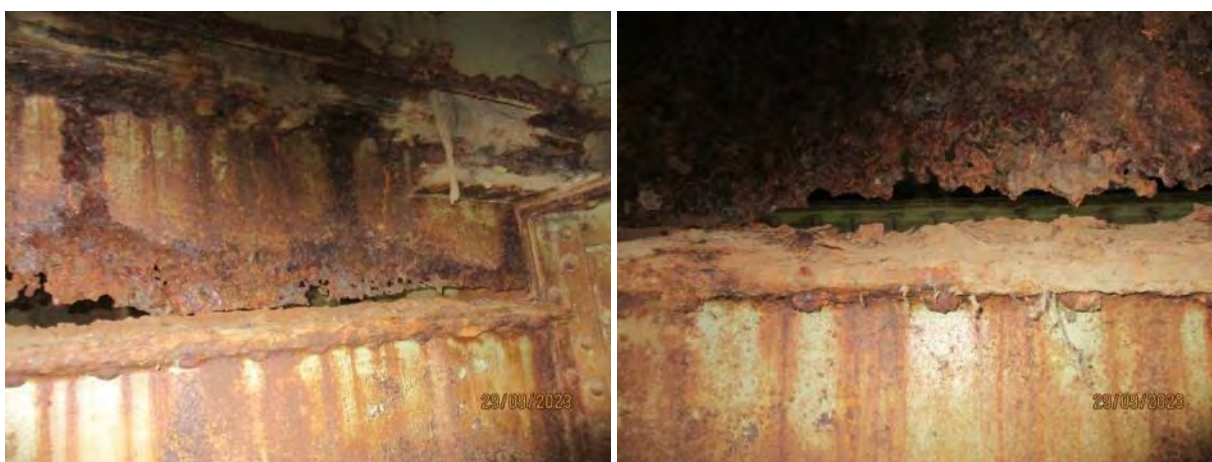
*Деградација ребра левог подужног носача у пољу 2'-1', по целој дужини носача - прекид везе за доњом фланшом*

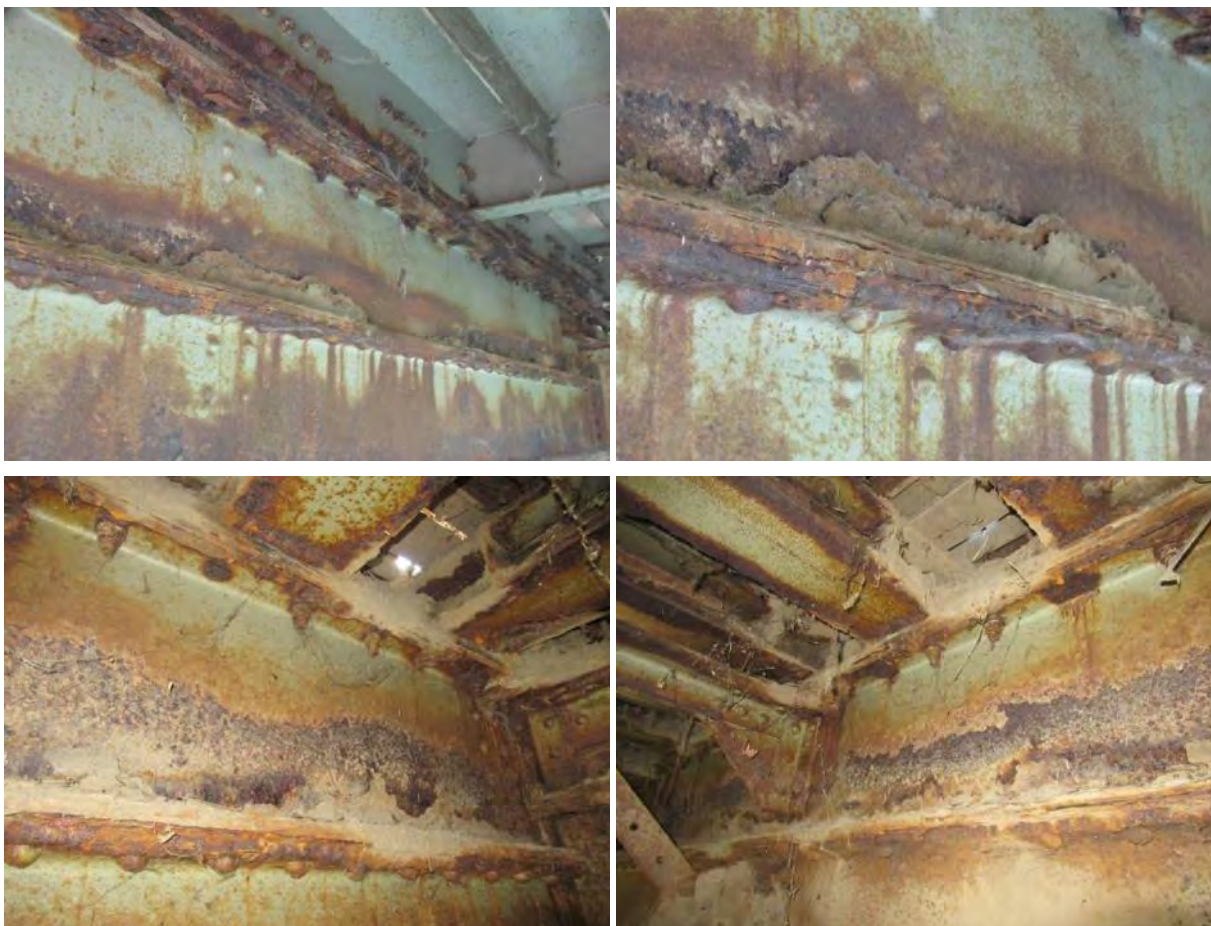
Изражена **дубинска корозија десног (узводног) носача** у пољима 0-1 и 1'-0' са деградацијом челичног материјала, смањењем пресека и са појавом местимичних и локалних рупа у ребру. Зона изражене дубинске корозије је на месту везе ребра и доње фланше носача, у висини од око 10-20cm. Уочена је тенденција прогресије ове појаве услед чега би могло да дође до тоталног прекида везе ребра са доњом фланшом - као код претходно наведеног левог (низводног) носача. **Изузетно лоше стање десног (узводног) носача у овим пољима.**

*Дубинска корозија са листањем челика на десном (низводном) носачу у зони споја ребра и доње фланше - поље 0-1*

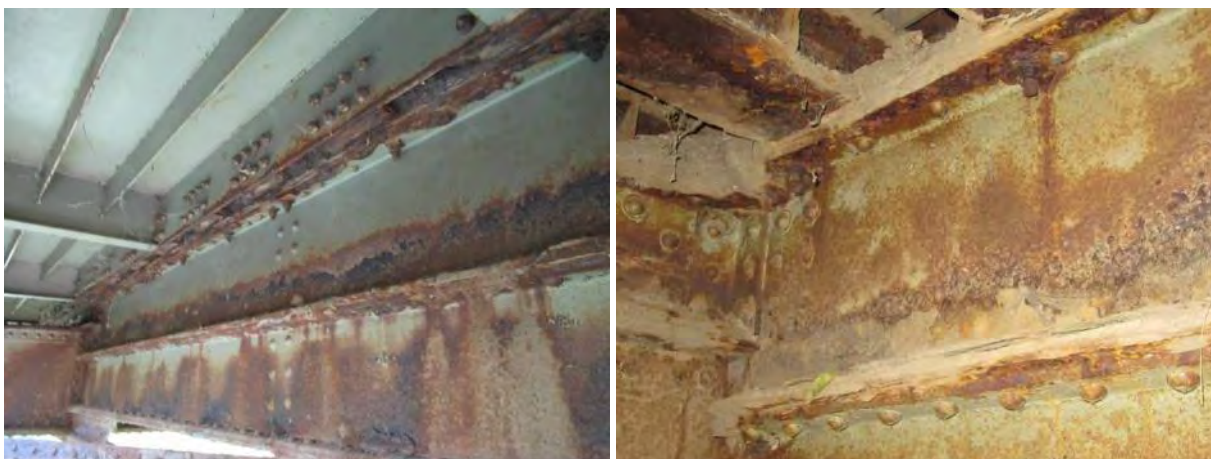
*Дубинска корозија са листањем челика на десном (низводном) носачу у зони споја ребра и доње фланше - поље 1'-0'*

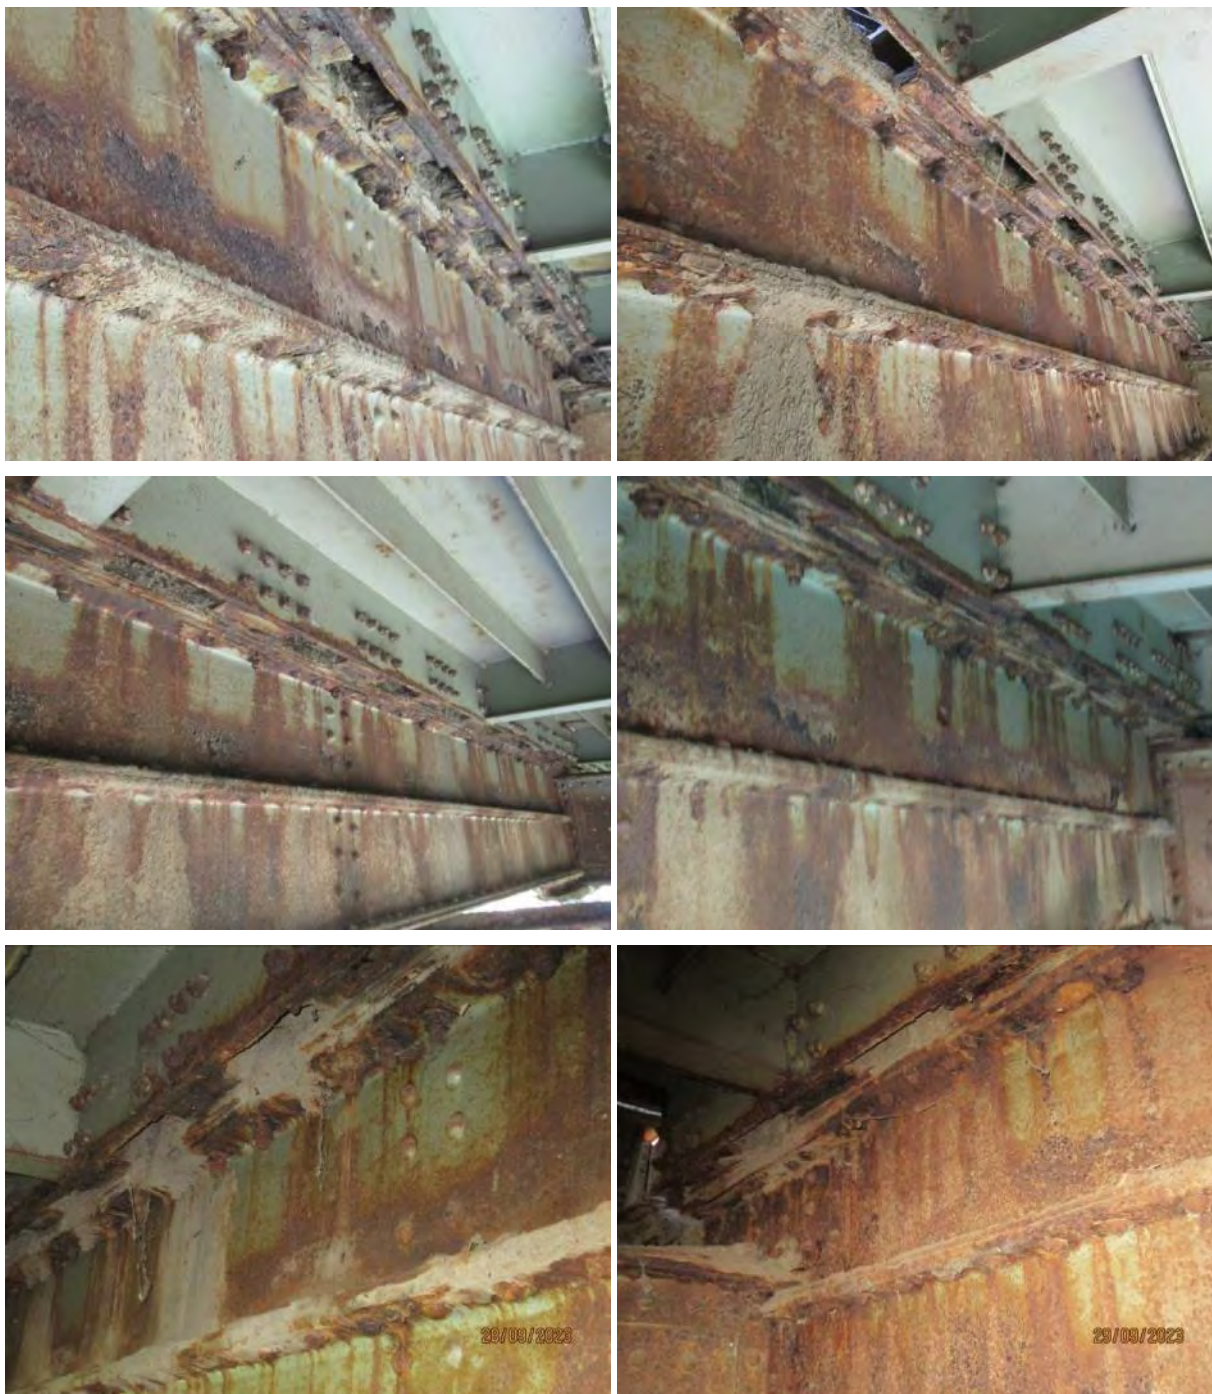
**У осталим пољима**, зона споја ребра и доње фланше код оба подужна носача **је у генерално лошем стању**. Сви носачи су захваћени корозијом у поодмаклој фази са тенденцијом прогресије тако да, уколико се овај процес не спречи и не заустави, неминовно ће доћи и до тежих оштећења тј. до истих оштећења као у претходно наведеним пољима.

*Дубинска корозија са зачецима деградације материјала у зони споја ребра и доње фланше у свим осталим пољима конструкције К1*

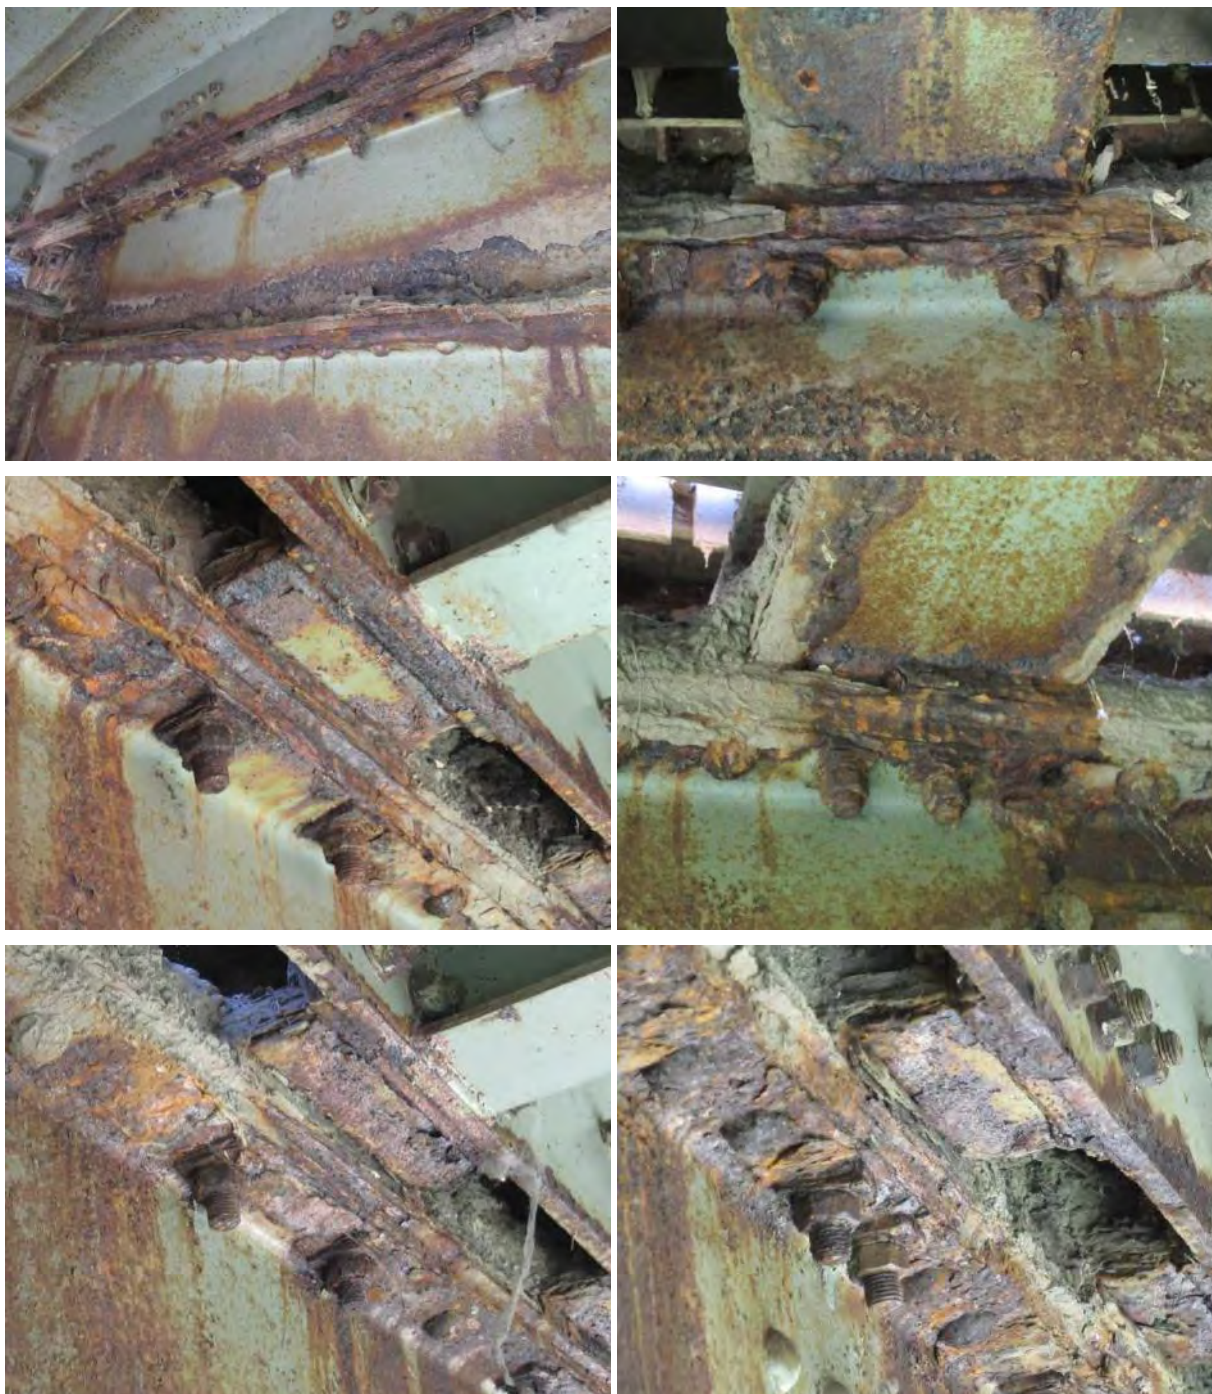
Код оба горња носача, у свим пољима конструкције К1, уочена је **дубинска корозија са деградацијом материјала на горњој фланши** и то посебно у зонама ослањања секундарних попречних носача орто-плоче. Комплетна горња фланша покривена блатом и отпадом. Прогресијом ове појаве може доћи до угроженог ослањања секундарних попречних носача тј. до губитка ослонца. Такође, сва спојна средства на горњој фланши захваћена дубинском корозијом. **Лоше стање горње фланше носача.**

*Дубинска корозија горње фланше и спојних средстава код оба горња носача, посебно у зонама ослањања секундарних попречних носача*

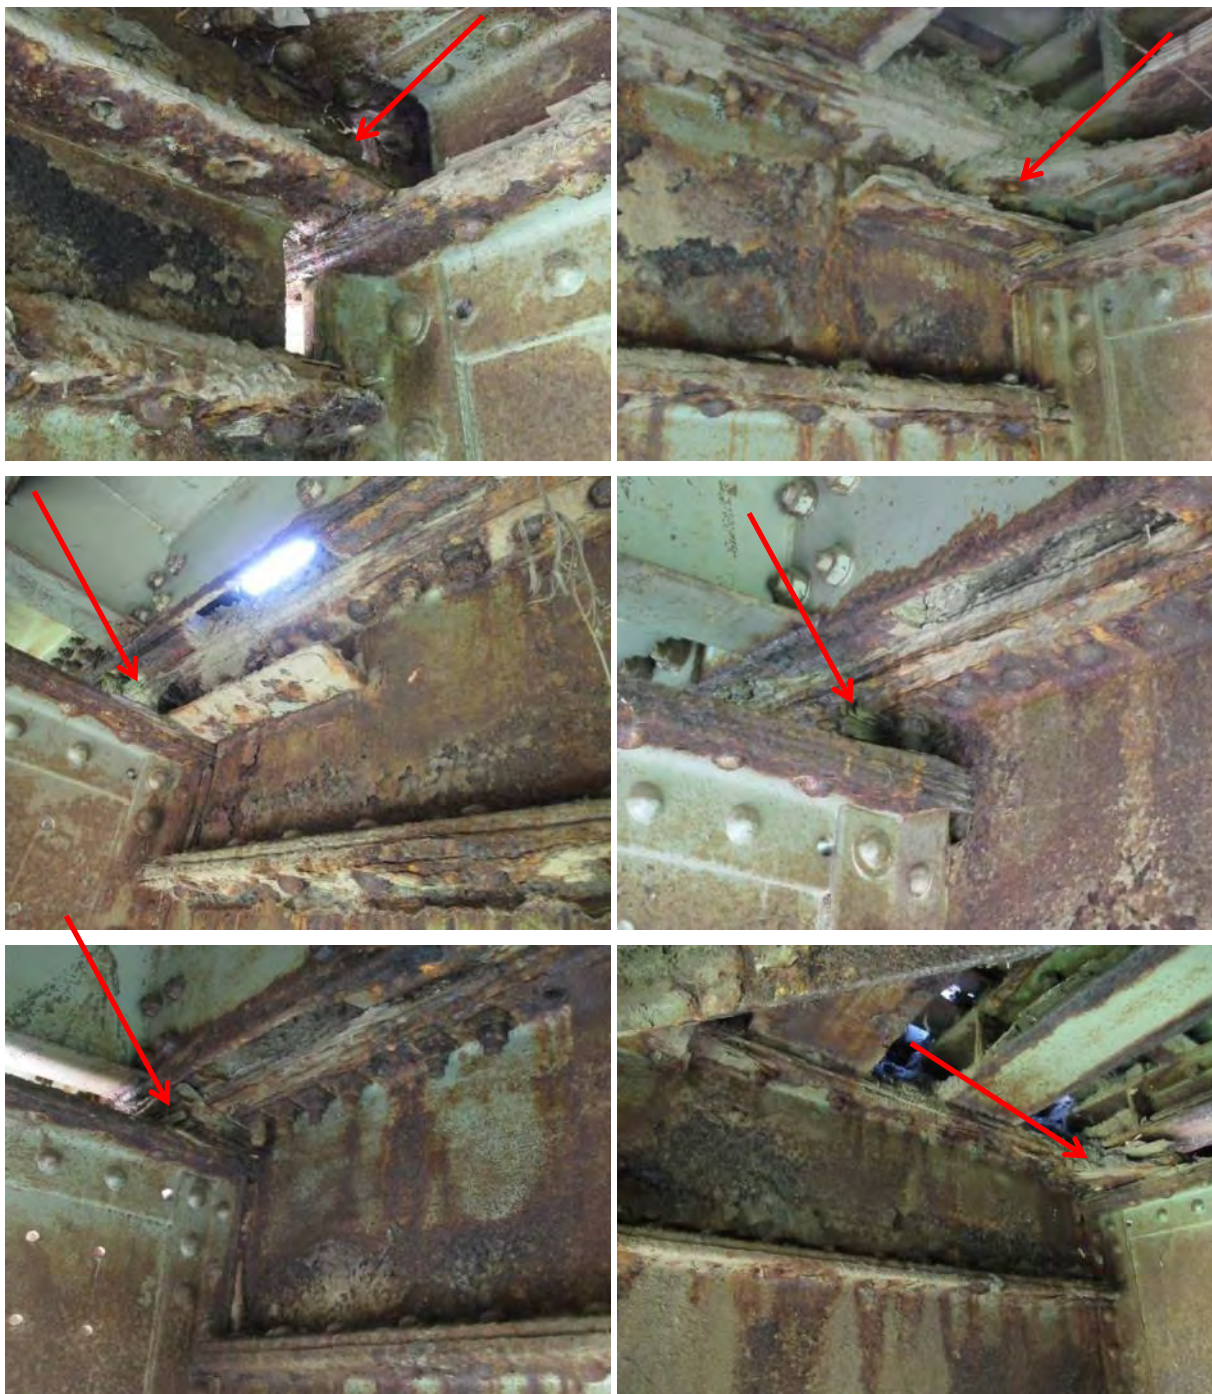
**Зона континуитета горњих подужних носача**, изнад попречних носача и на унутрашњем делу, **је у изузетно лошем стању**. Услед продора воде (и соли) као и услед нагомилавања блата и отпада, ове зоне подужних носача захваћене су дубинском корозијом са деградацијом материјала. Појава је у истом или сличном облику уочена код свих попречних носача тј. на целој конструкцији К1. Упитно је функционисање континуитета носача због прогресивне дубинске корозије.

*Дубинска корозија зоне континуитета горњих подужних носача*

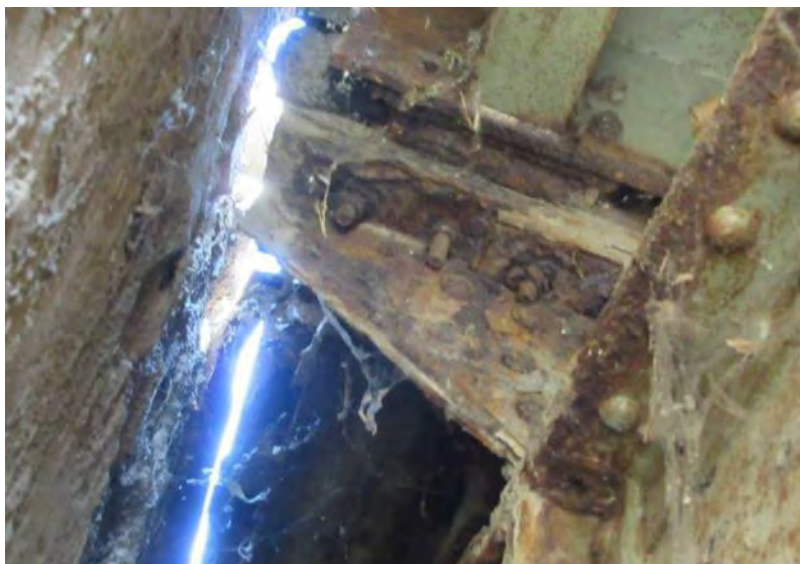
**Конзоле горњих подужних носача**, иза попречних носача ПН 0 и ПН 0' су **у лошем стању**. Конзоле су захваћене дубинском корозијом, за сада без значајније деградације материјала али са значајном дубинском корозијом, посебно спојних средстава. Конзоле код ПН 0 су у лошијем стању него конзоле код ПН 0', тј. дубинска корозија тих конзола је у поодмаклој фази.

*Дубинска корозија конзоле подужног носача код попречног носача ПНО*

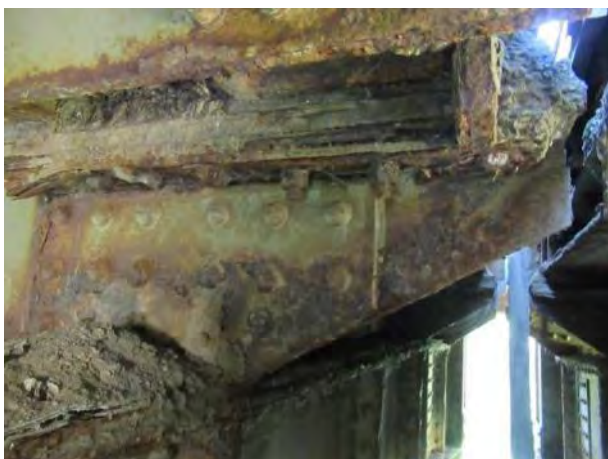
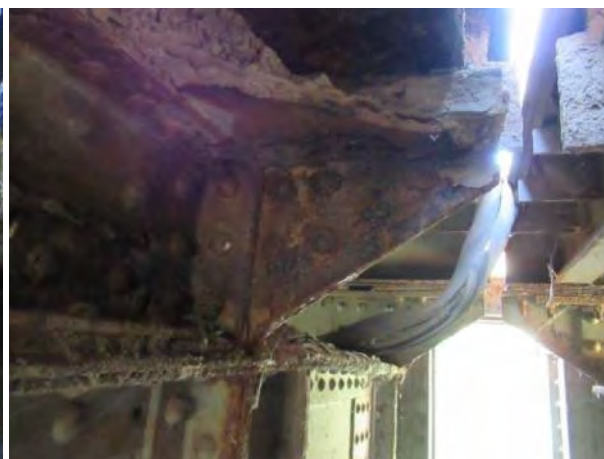
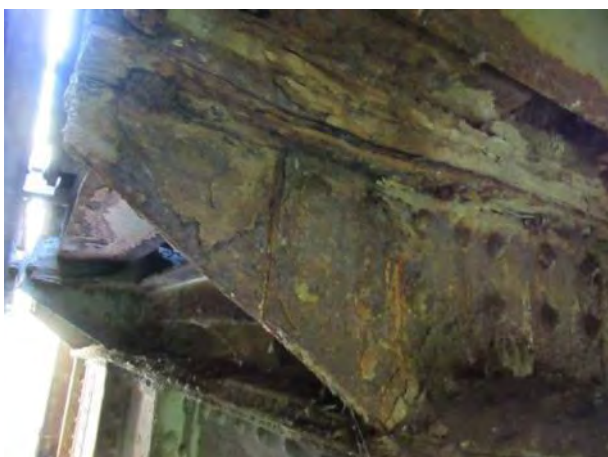
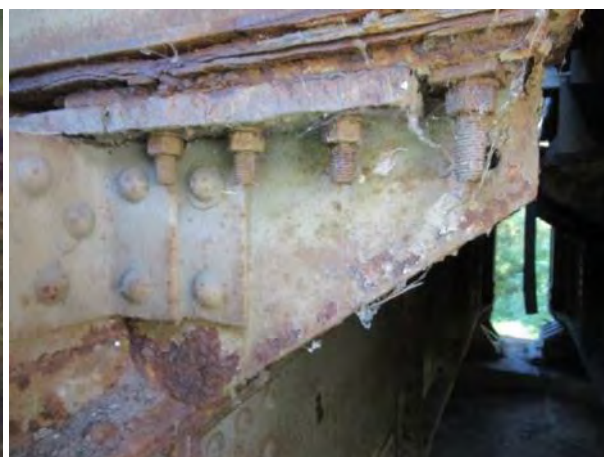
*Конзоле подужних носача код попречног носача ПНО'*

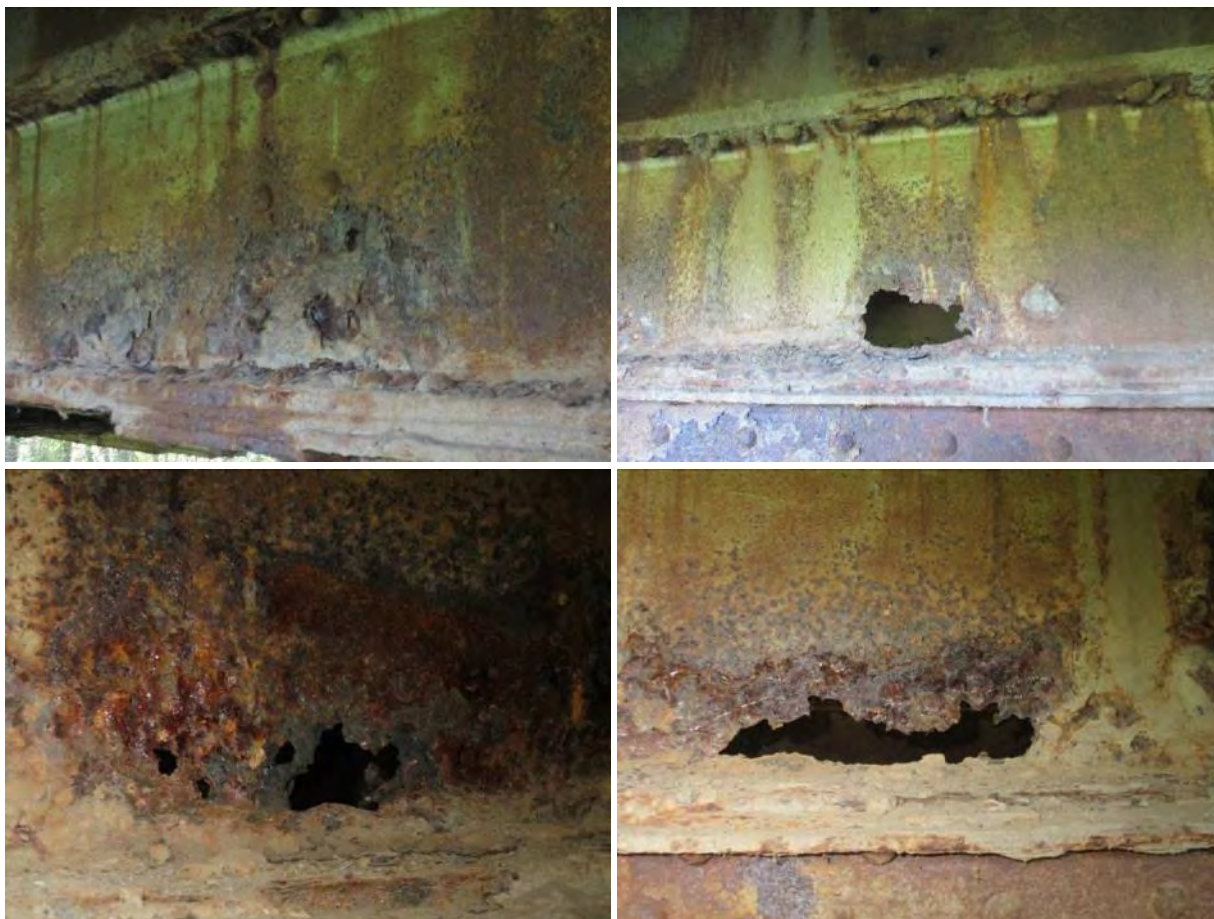
У наведеним пољима, **уочена је прогресивна дубинска корозија са деградацијом материјала и појавом рупа на ребрима носача**. Рупе су местимичне и локалне али су комплетне зоне споја ребра и доње ножице носача, у овим пољима, захваћене дубинском корозијом са умањењем пресека и са тенденцијом даље прогресије тј. уколико се појава не заустави и не спречи може доћи до појаве рупа и на осталим деловима носача.

*Леви (низводни) доњи подужни носач у пољу 0-1*

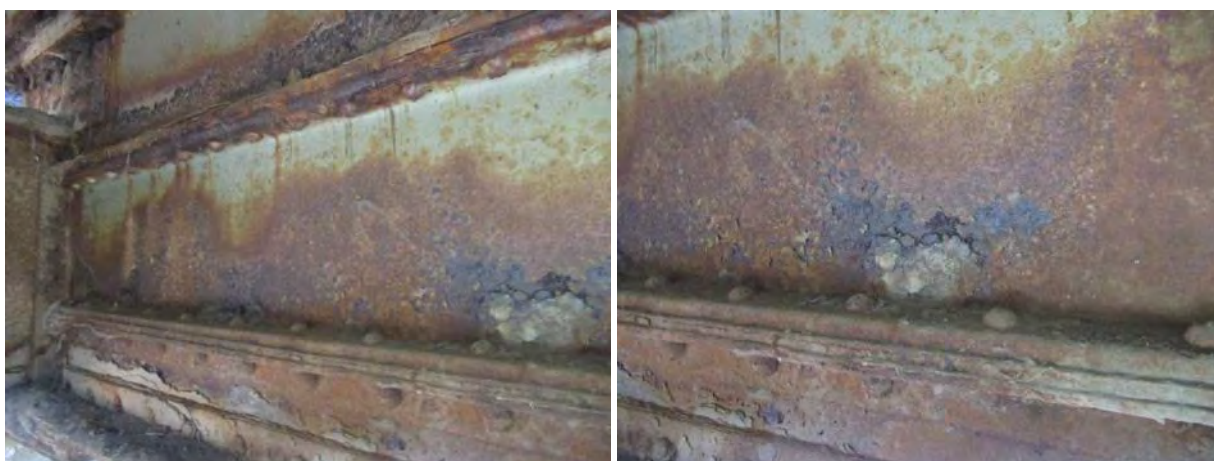
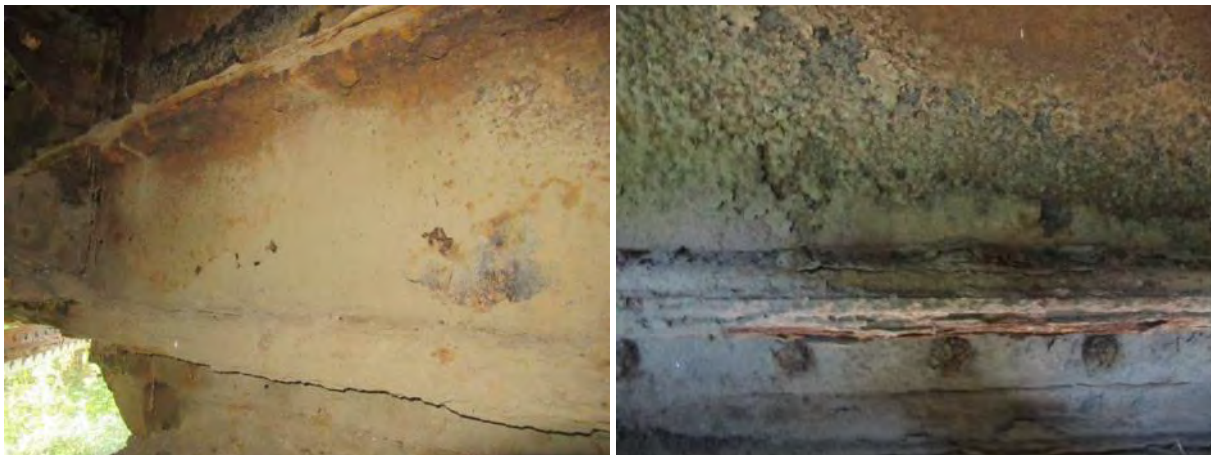
*Десни (узводни) доњи подужни носач у пољу 0-1*

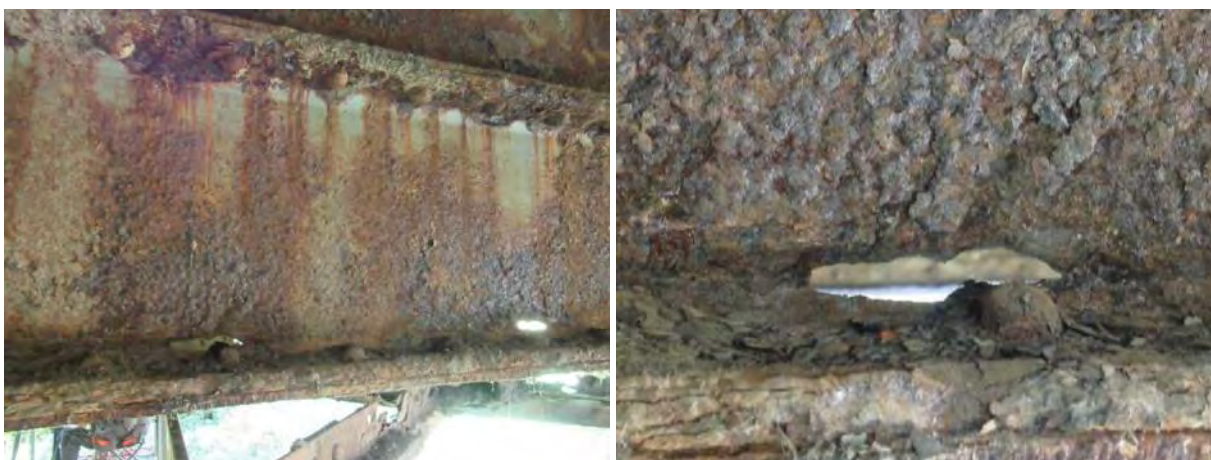
*Десни (узводни) доњи подужни носач у пољу 2'-1'*

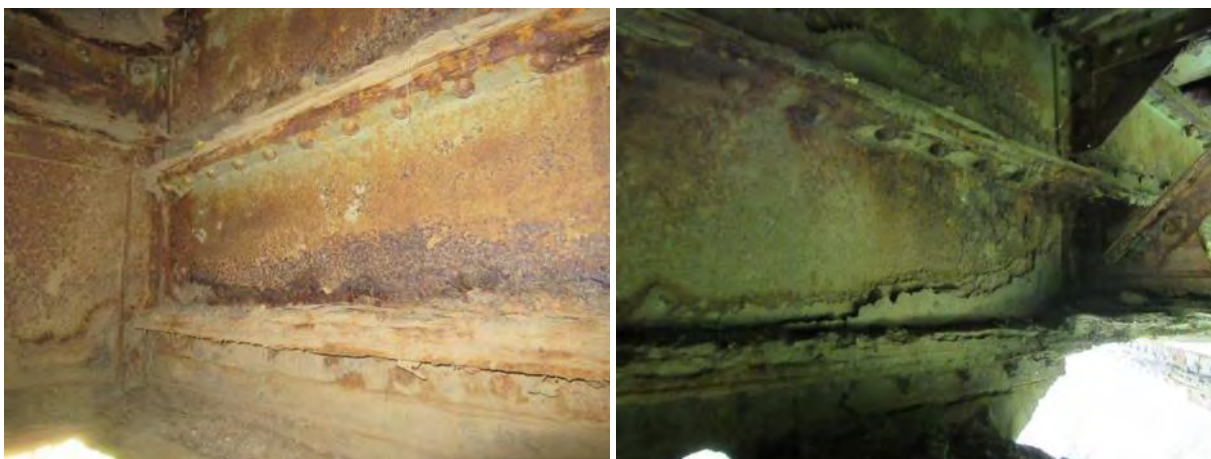
*Десни (узводни) доњи подужни носач у пољу 1'-0'*

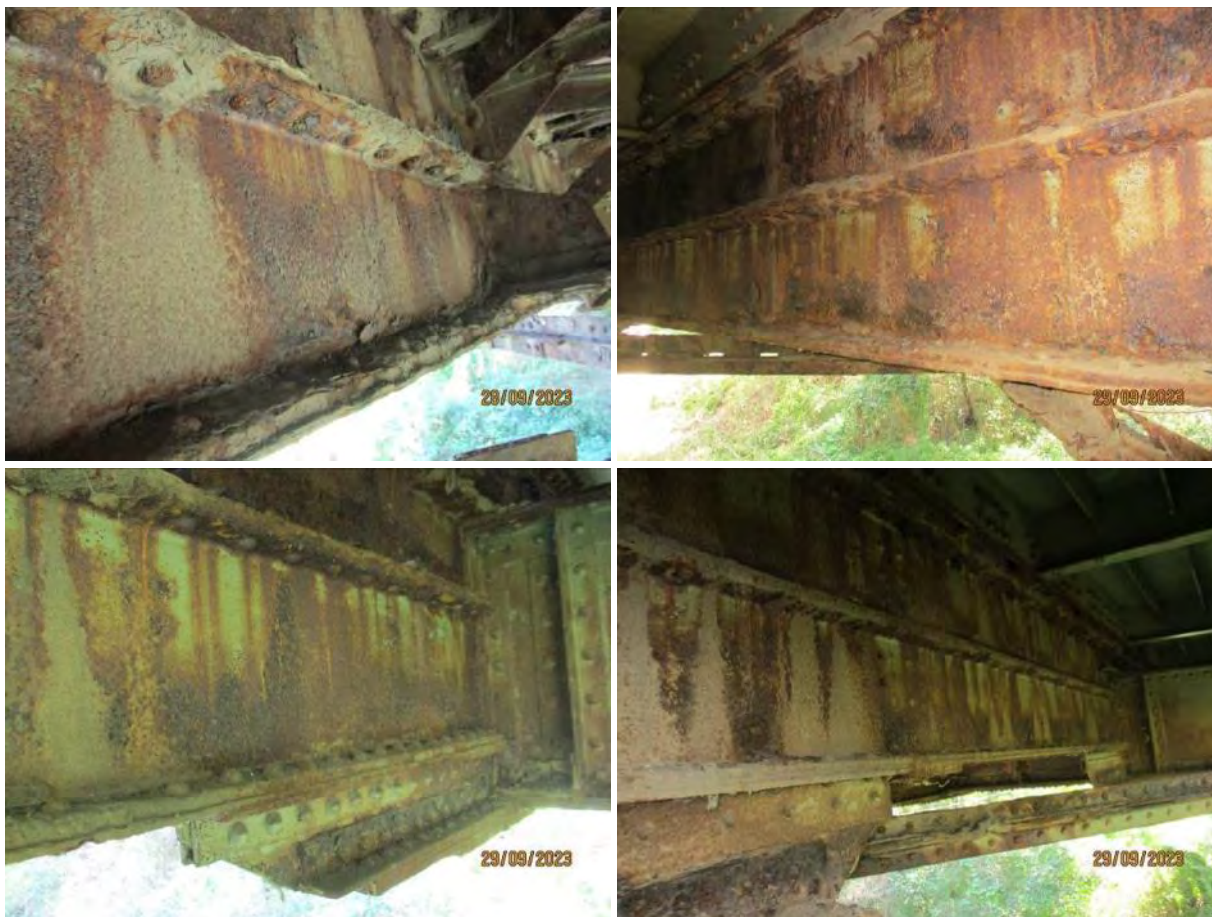
Код свих осталих носача, у осталим пољима, **уочава се дубинска корозија** на споју ребра и доње ножице са умањењем пресека ребра и доње ножице. Такође, закивци на вези доње ламеле и ножице су у изузетно лошем стању - деградација глава закивака услед дубинске корозије. Приметна је разлика у стању на спољној и унутрашњој страни носача - на унутрашњој страни је дубинска корозија израженија и долази до појачаног листања челичног материјала. Разлог због чега је унутрашња страна у горем стању је тај што се у тој зони слива вода са коловоза на месту шина. Код неких носача корозија је више изражена код неких мање али је та појава код свих носача са тенденцијом прогресије и уколико се не спречи или не заустави, може доћи до тоталне деградације споја ребра и ножице, као код носача у горе наведеним пољима.

*Леви (низводни) доњи подужни носач у осталим пољима конструкције K1*

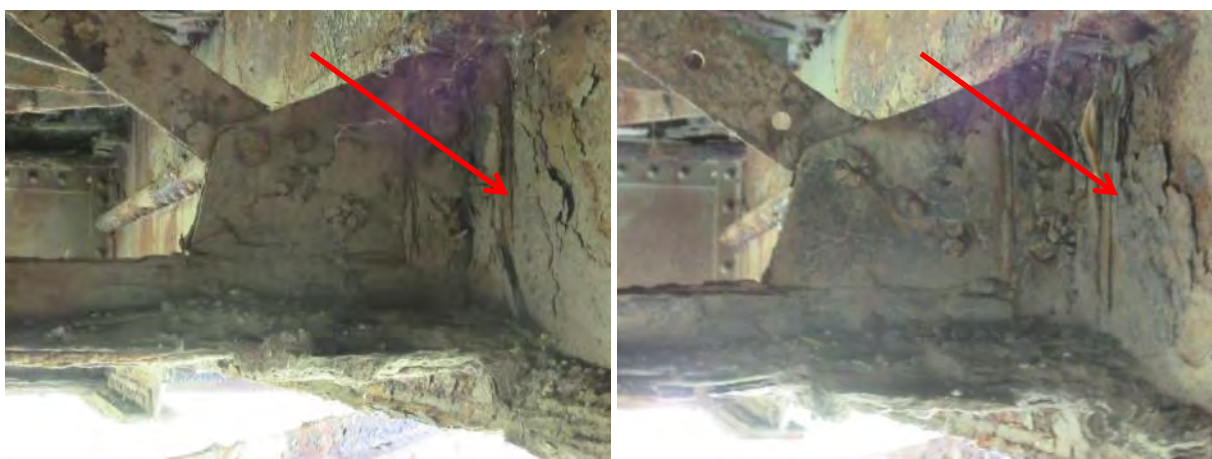
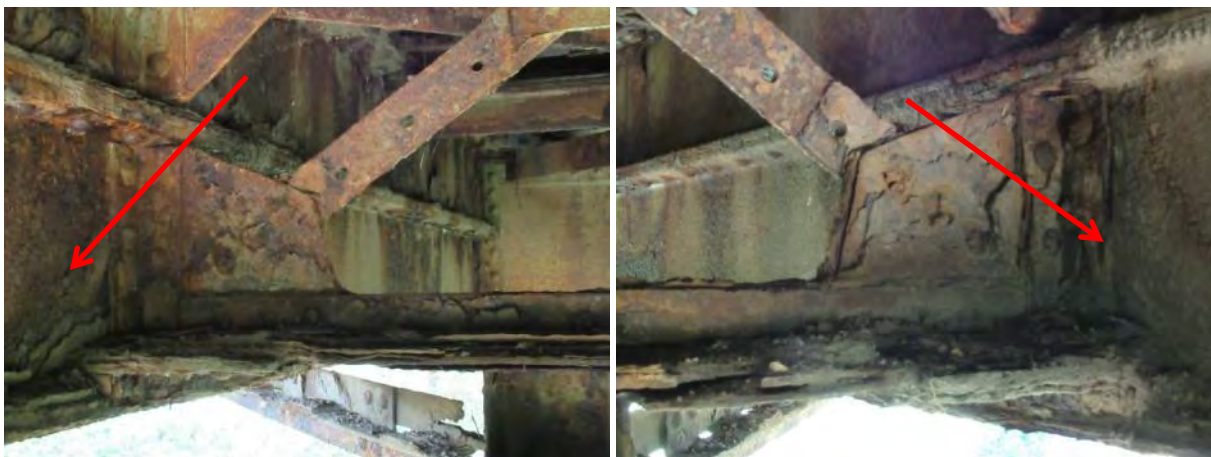
Код оба доња подужна носача, **лоше стање зоне ребра на месту прикључка попречног укрућења подужних носача**. На тим местима долази до сливања воде са коловозне табле као и до задржавања блата и отпада што је условило појаву изражене дубинске корозије са појачаном деградацијом материјала - листање. Иста појава је примећена и код горњих подужних носача само што је код доњих подужних носача знатно израженија и у већем обиму. Ова оштећења су уочена код свих носача и у истом обиму.

*Дубинска корозија ребра са зачецима деградације материјала у зони прикључка попречног укрућења подужних носача*

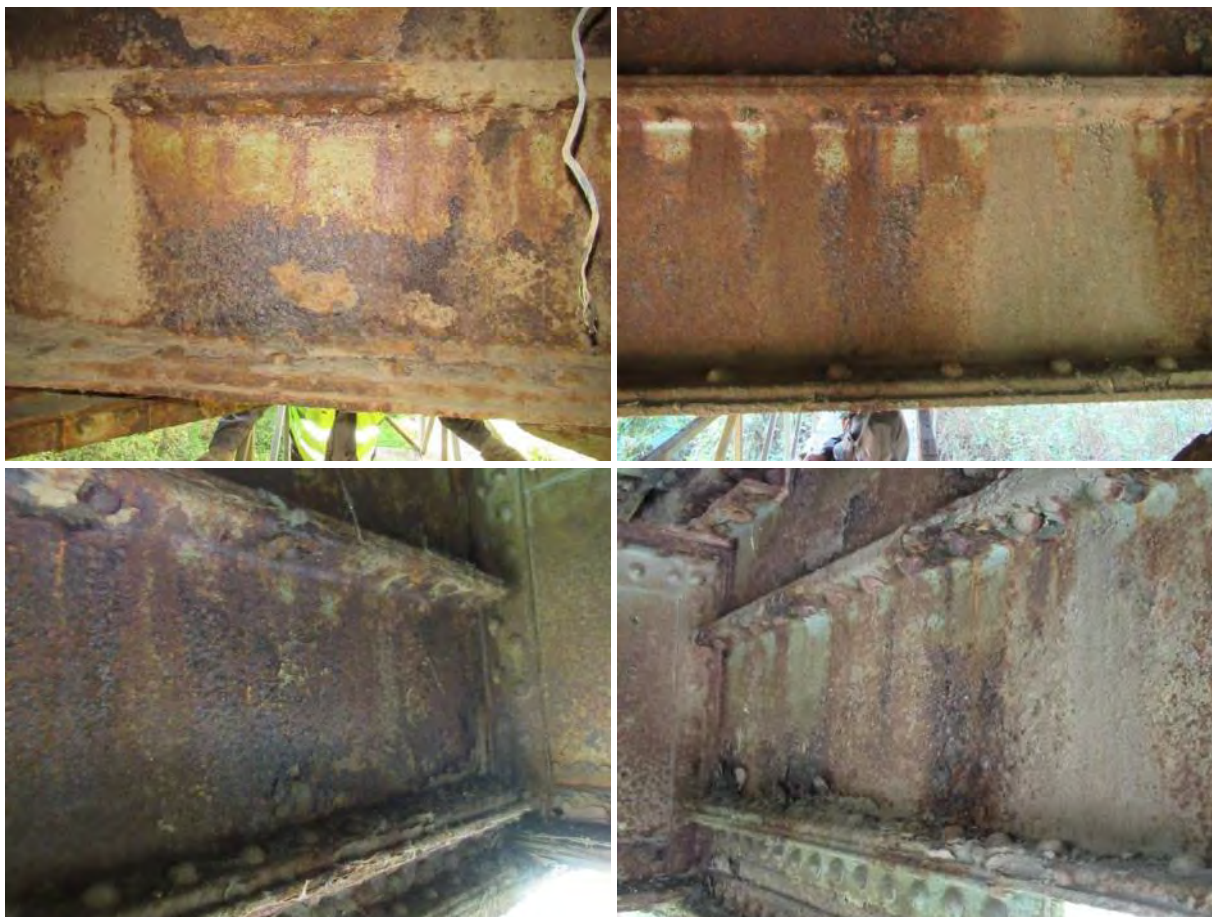
**Спој доњих и горњих носача, тј. горња ножица доњих подужних носача је у лошем стању.** Спојна средства - закивци, у том споју, су захваћени појачаном корозијом са појавом дубинске корозије и са оштећењем глава закивака. На неким местима дошло је и до тоталне деградације глава закивака на споју. На горњој ножици, малтене код свих носача, уочени зачеци деградације материјала - листање. Појава је уочена код свих доњих подужних носача - десних и левих, негде у већој а негде у мањој мери.

*Лоше стање горње ножице и закивака на споју два носача - у свим пољима конструкције K1*
