Акционарско друштво за управљање јавном железничком  
инфраструктуром „Инфраструктура железнице Србије“,  
Београд

**за одлучивање о потреби процене утицаја  
на животну средину**

**ИДЕЈНИ ПРОЈЕКАТ  
ЗА ФАЗНУ САНАЦИЈУ МОСТА ПРЕКО РЕКЕ ВЕЛИКЕ  
МОРАВЕ НА ПРУЗИ МАРКОВАЦ - РЕСАВИЦА У КМ 6+100  
И НА ДРЖАВНОМ ПУТУ ІВ РЕДА БРОЈ 27 У КМ 3+679,  
ДЕОНИЦА МАРКОВАЦ - СВИЛАЈНАЦ,  
на к.п. бр. 7435/1, 4800 КО Марковац, општина Велика Плана и  
к.п. бр. 6658/4, 1893/1, 1893/15 КО Свилајнац, општина  
Свилајнац**

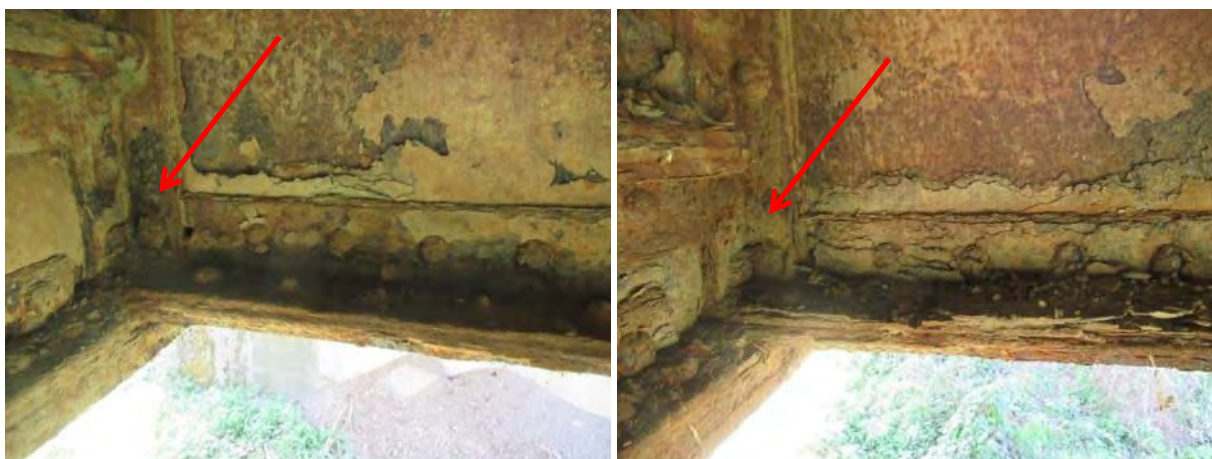
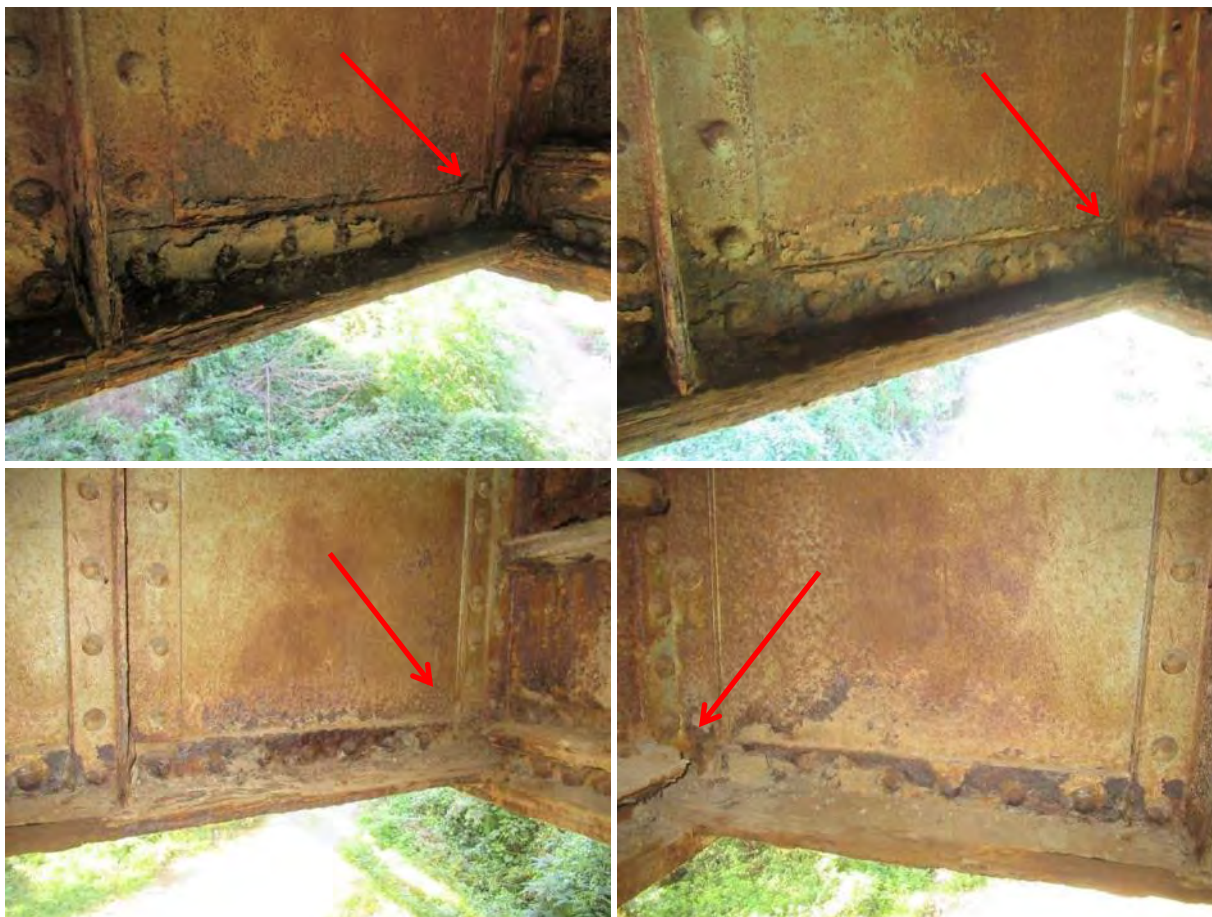
**Везе доњих подужних носача за попречне носаче су генерално у лошем стању.** Доње зоне веза - прикључни угаоници и заковице, захваћени дубинском корозијом и то са унутрашње стране тј. на делу попречног носача између средњих подужних носача. Услед дуготрајног дејства појачане корозије дошло је до деградације и листања материјала. Заковице су са деградираним главама услед корозије док је функција прикључних угаоника, у тој доњој зони, упитна. Горње зоне веза су у солидном стању.

*Доње зоне веза доњих подужних носача, унутрашња страна - појачана дубинска корозија са деградацијом материјала*

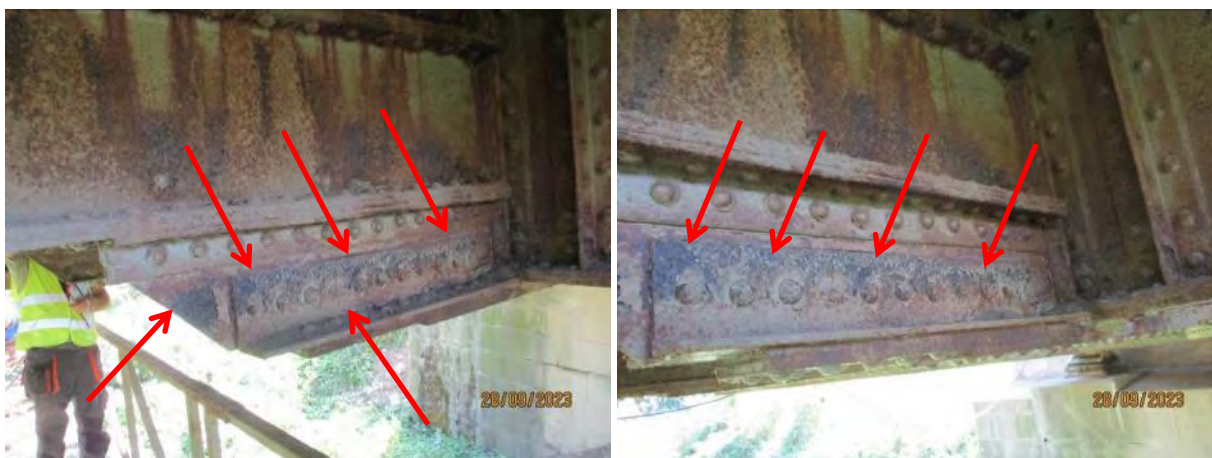
**Код свих зона континуитета доњих подужних носача**, услед сливања воде, уочена је **дубинска корозија** и **изузетно лоше стање** доњих угаоника као и спојних средстава - закивака, за везу доњег угаоника са вертикалним лимом / горњим угаоникима. Услед дуготрајног дејства дубинске корозије, постоји сумња да је дошло до смањења пресека вертикалног лима као и доњег угаоника. Као и генерално код доњих подужних носача, разликује се стање спољне и унутрашње стране континуитета носача - унутрашња страна је у лошијем стању и са израженијом корозијом. Горњи угаоник и закивци на горњем угаонику као и доње ламеле су генерално у добром стању са појавом површинске корозије.

*Зона континуитета левог (низводног) подужног носача код попречног носача ПН1 - дубинска корозија доњег угаоника, вертикалног лима и заковица на споју угаоника*

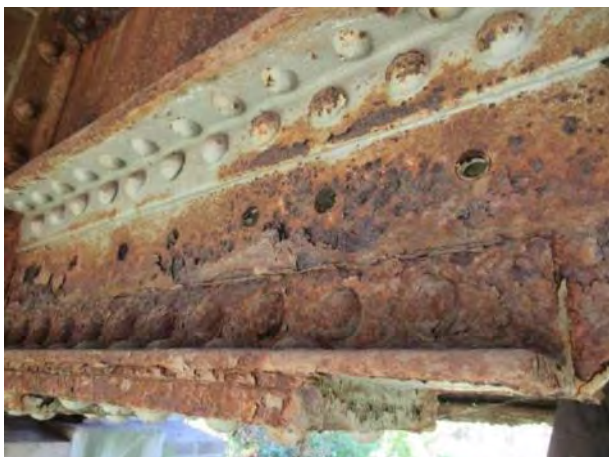
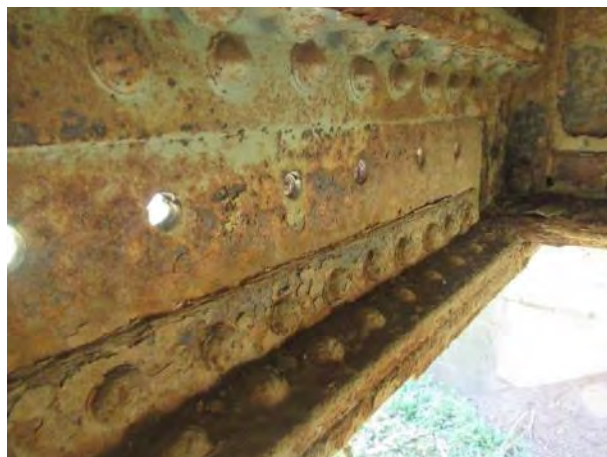
*Зона континуитета десног (узводног) подужног носача код попречног носача ПН1 - дубинска корозија доњег угаоника, вертикалног лима и заковица на споју угаоника*

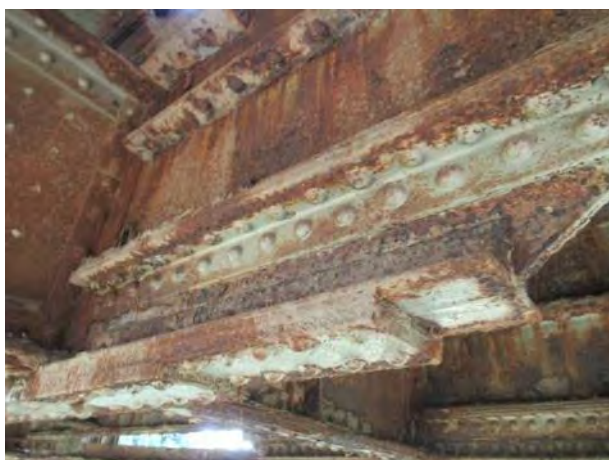
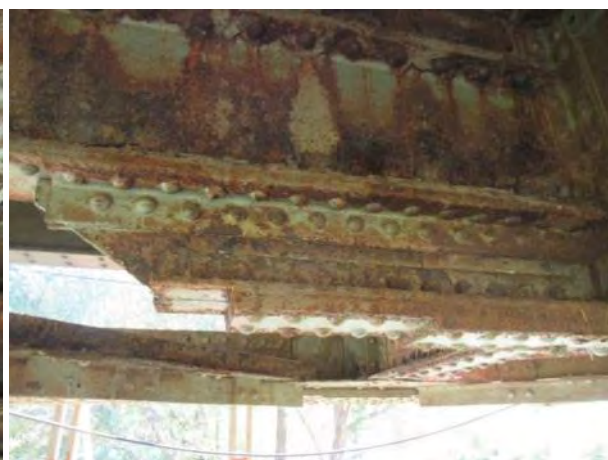
*Зона континуитета десног (узводног) подужног носача код попречног носача ПН2 - дубинска корозија доњег угаоника, вертикалног лима и заковица на споју угаоника*

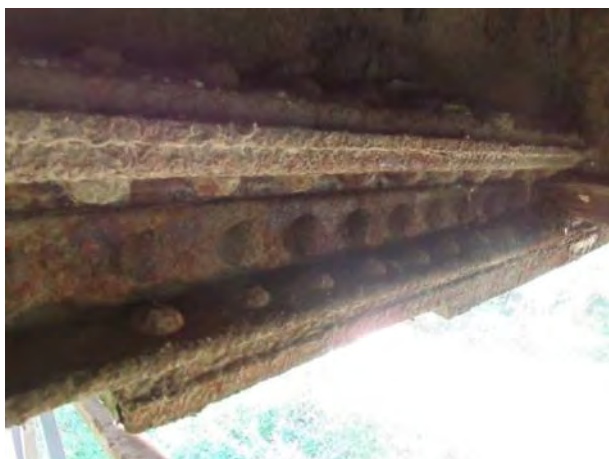
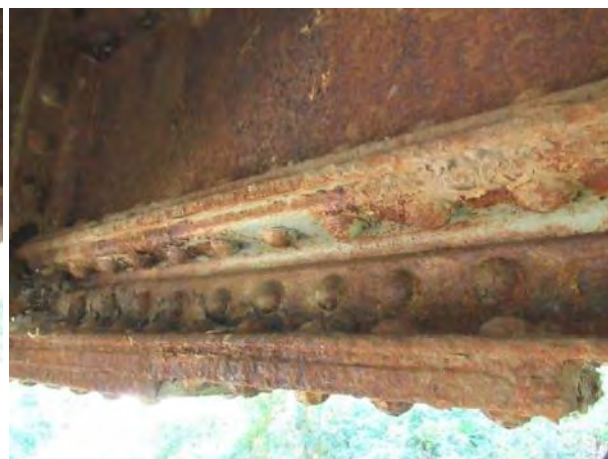
*Зона континуитета десног (узводног) подужног носача код попречног носача ПН5 - појачана корозија доњег угаоника, вертикалног лима и заковица на споју угаоника*

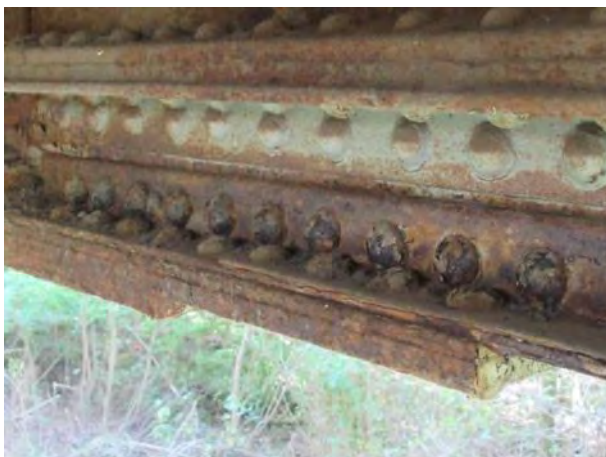
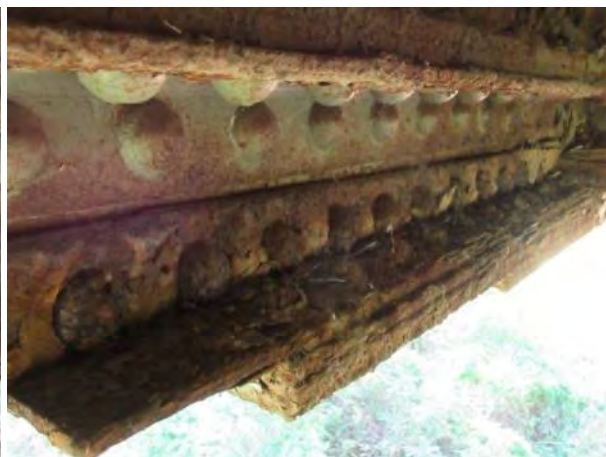
*Зона континуитета десног (узводног) подужног носача код попречног носача ПН3' - појачана корозија доњег угаоника, вертикалног лима и заковица на споју угаоника*

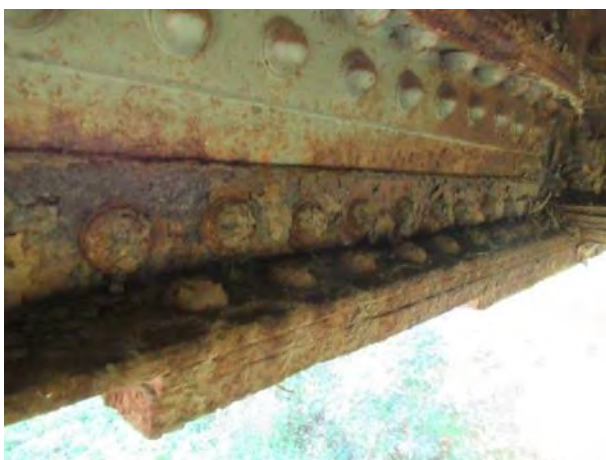
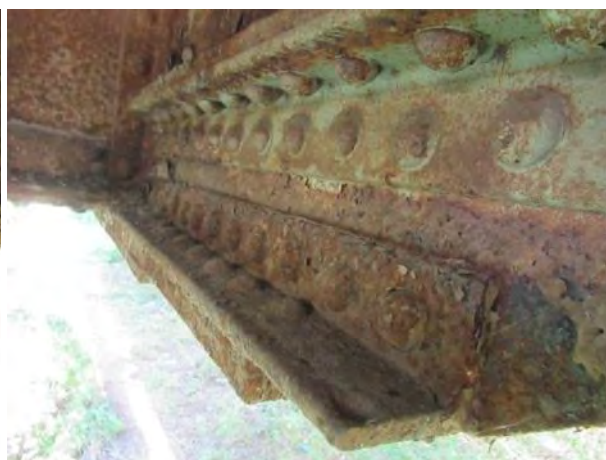
*Зона континуитета десног (узводног) подужног носача код попречног носача ПН2' - појачана корозија доњег угаоника, вертикалног лима и заковица на споју угаоника*

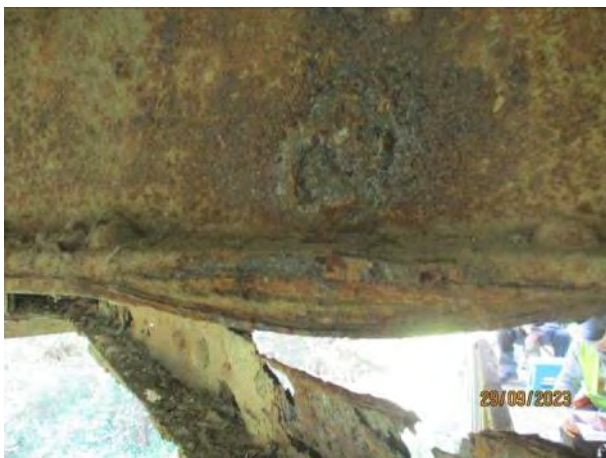
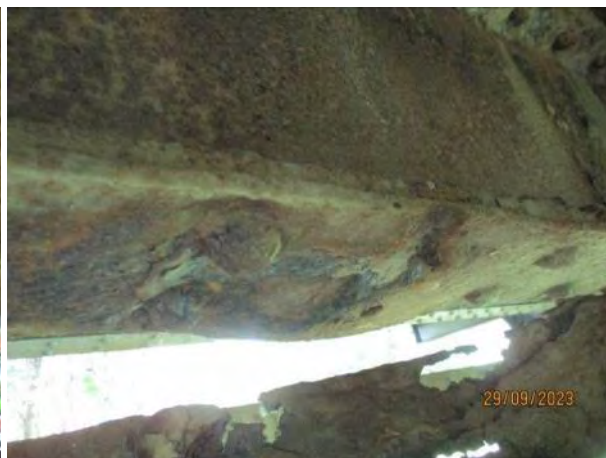
На месту недостатка заковице на вези доње ножице и ламеле левог подужног носача у пољу 3'-2', а услед дејства дубинске корозије, дошло је до бубрења тј. до деформације доње ламеле услед корозије.

*Деформација доње ламеле услед дубинске корозије и недостатка заковице у споју - леви подужни носач у пољу 3'-2'*

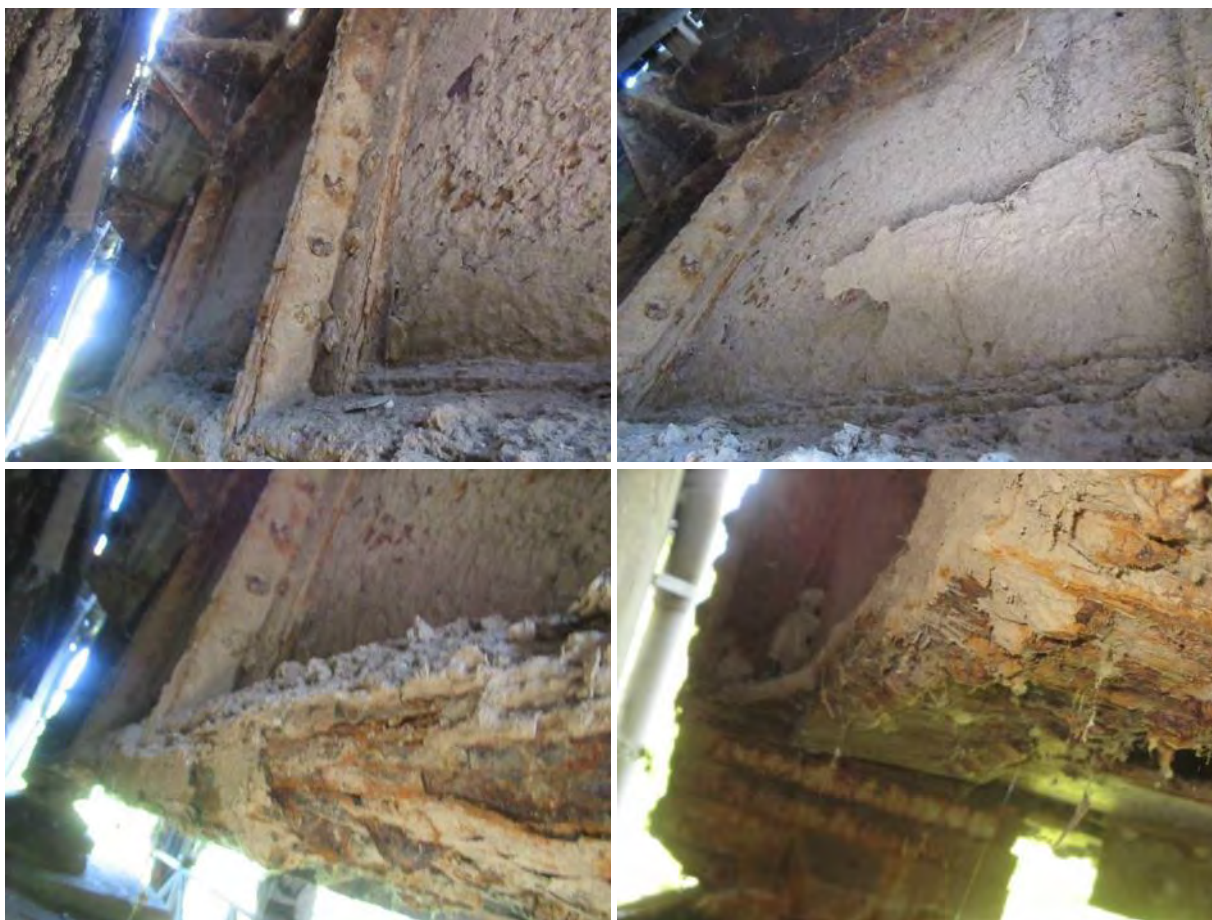
**Крајњи попречни носач ПН0 је у изузетно лошем стању.** Услед обилних продора воде (и соли) на месту дилатације, и задржавање те воде на доњем појасу попречног носача, дошло је до појачане дубинске корозије са умањењем пресека попречног носача. Доњи појасни угаоници, доње ламеле као и доња зона ребра носача су скроз девастирани од корозије. Појава је посебно изражена на средњем делу попречног носача тј. између средњих подужних носача, где је на неким местима дошло до тоталног губитка пресека појасних угаоника - прекида. На страни попречног носача ка парапету стуба С1, појава појачане дубинске корозије и листања материјала уочена је по целој дужини носача док је на страни попречног носача ка ПН1, појава појачане дубинске корозије уочена на делу између средњих подужних носача. **Генерално, стање крајњег попречног носача ПН0 је изузетно лоше (скоро па хаваријско) и упитна је уопште и могућност његове санације осим комплетне замене носача.**

*Попречни носач ПН0, ка парапету стуба С1 - изражена дубинска корозија са листањем материјала и умањењем пресека лимова и угаоника и горњег и доњег појаса*

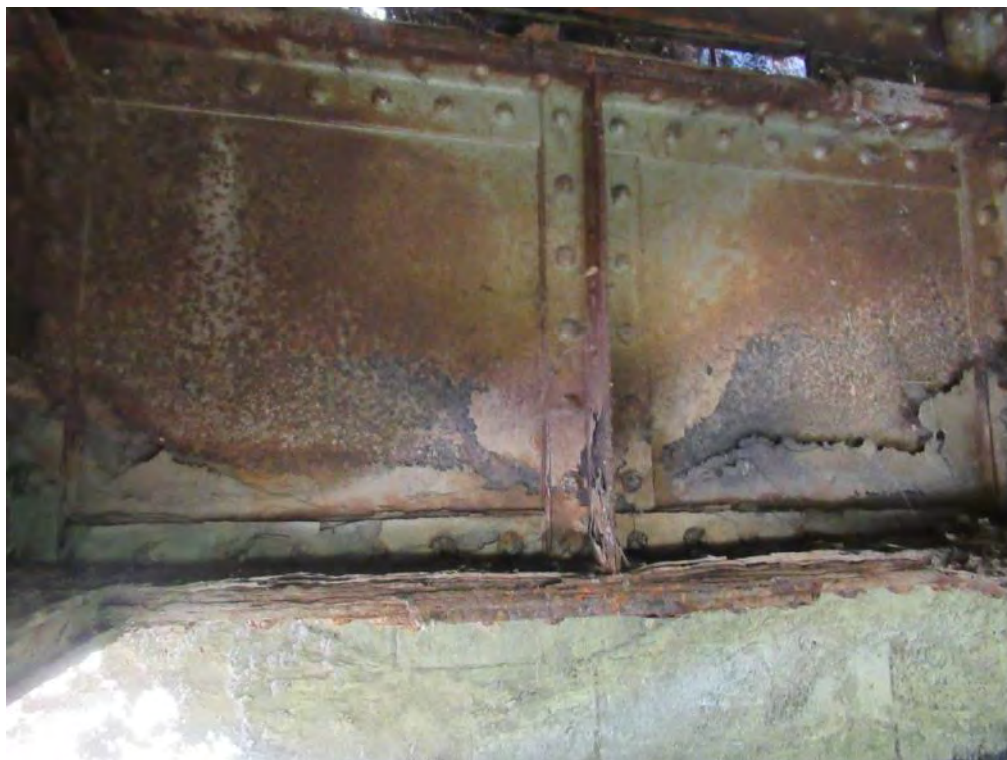
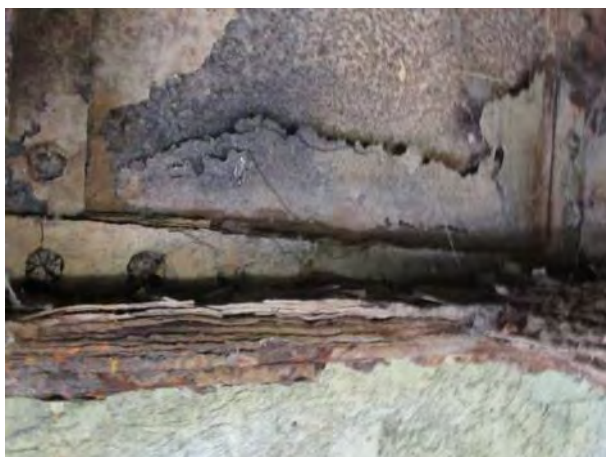
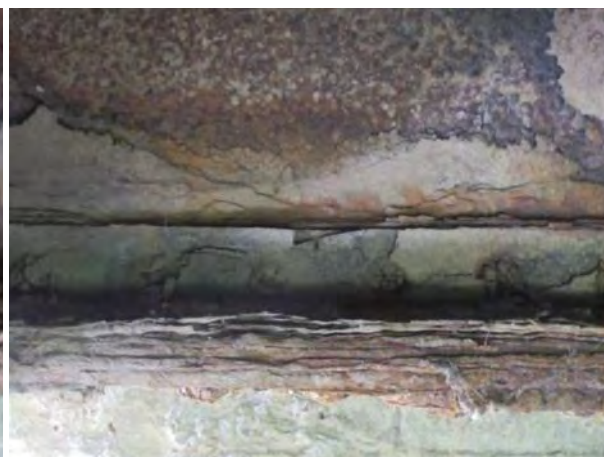
*Попречни носач ПН0 ка ПН1, средњи део - тотална деградација доњих појасних угаоника и вертикалног лима у доњој зони*

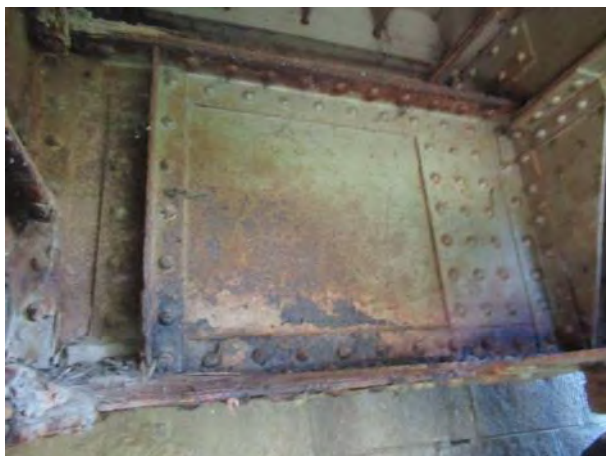
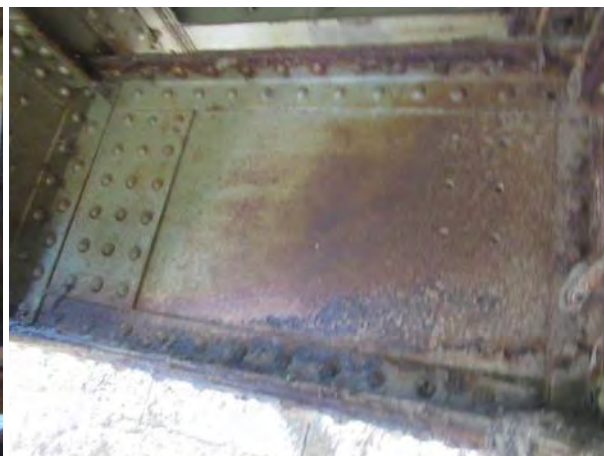
*Попречни носач ПН0 ка ПН1, ивични делови - дубинска корозија доњих појасних угаоника и вертикалног лима у доњој зони*

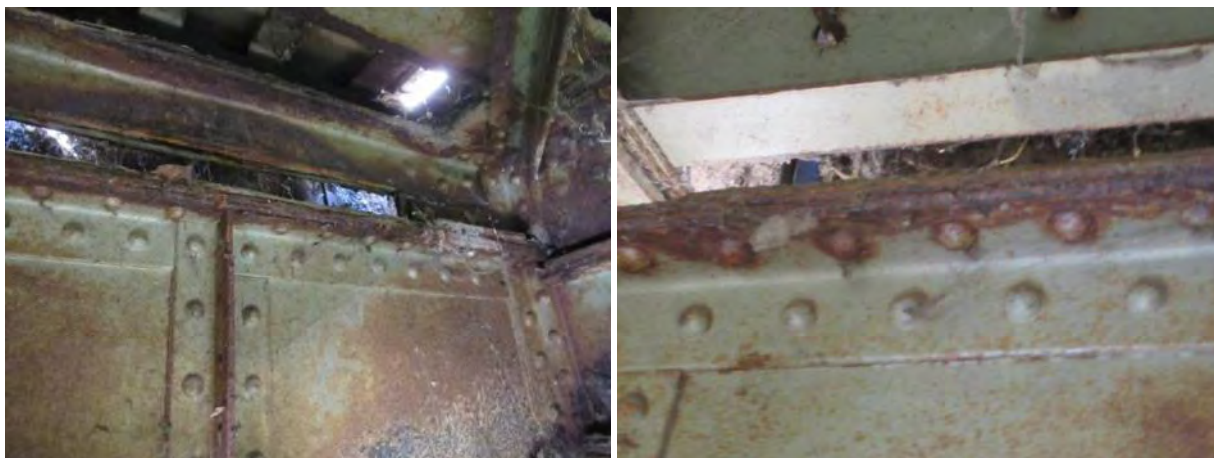
Горњи појас попречног носача је у нешто бољем стању. Такође је уочена дубинска корозија али без значајног листања и деградације материјала. Везе попречног носача за главни решеткасти носач су генерално у добром стању, осим у доњој зони везе где је услед скупљања и задржавања воде и блата дошло до појаве дубинске корозије са зачецима деградације материјала.

*Попречни носач ПН0 ка ПН1 - дубинска корозија горњих појасних угаоника, за сада без већих деградација*

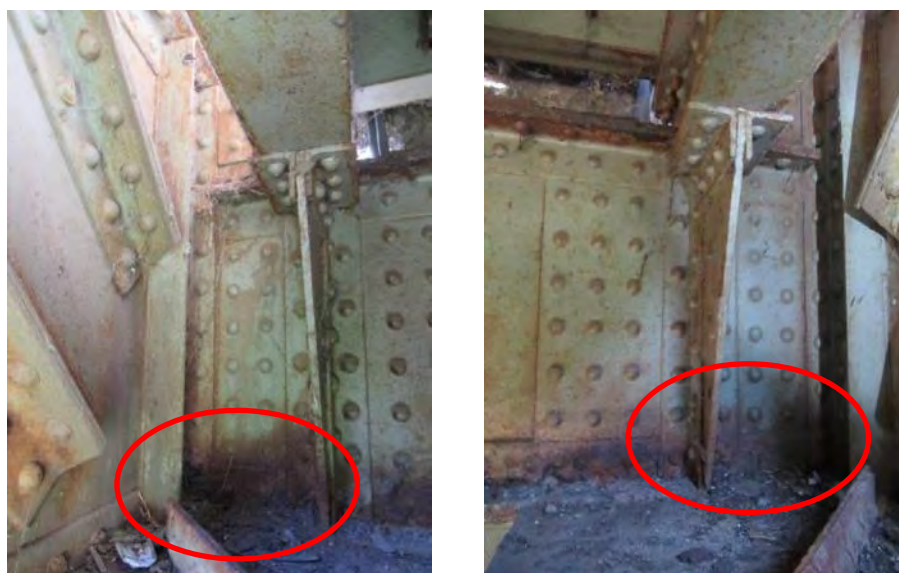
*Попречни носач ПН0 ка ПН1 - зачеци дубинске корозије у доњој зони везе*

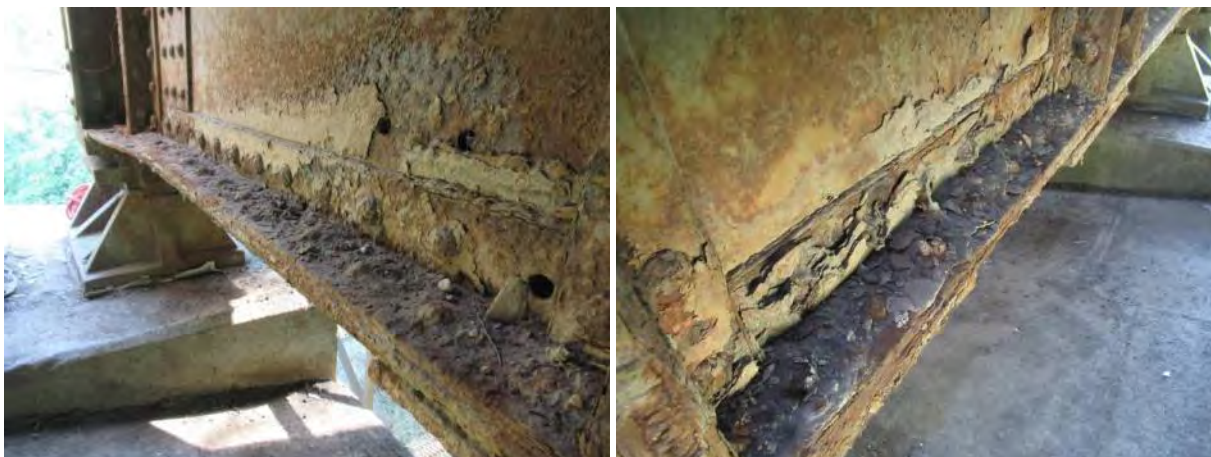
**Крајњи попречни носач ПН0' је у изузетно лошем стању.** Услед обилних продора воде (и соли) на месту дилатације, и задржавање те воде на доњем појасу попречног носача, дошло је до појачане дубинске корозије са умањењем пресека попречног носача. Доњи појасни угаоници, доње ламеле као и доња зона ребра носача су скроз девастирани од корозије. Појава је посебно изражена на средњем делу попречног носача тј. између средњих подужних носача, где је на неким местима дошло до тоталног губитка пресека појасних угаоника - прекида. На страни попречног носача ка конструкцији К2, има појаве дубинске корозије и листања материјала али у знатно мањој мери него код крајњег попречног носача ПН0. Чак је и стање попречног носача ка конструкцији К2 боље него стање носача према ПН1'.

*Попречни носач ПНО', ка конструкцији К2 - изражена дубинска корозија са листањем материјала и умањењем пресека лимова и угаоника доњег појаса*

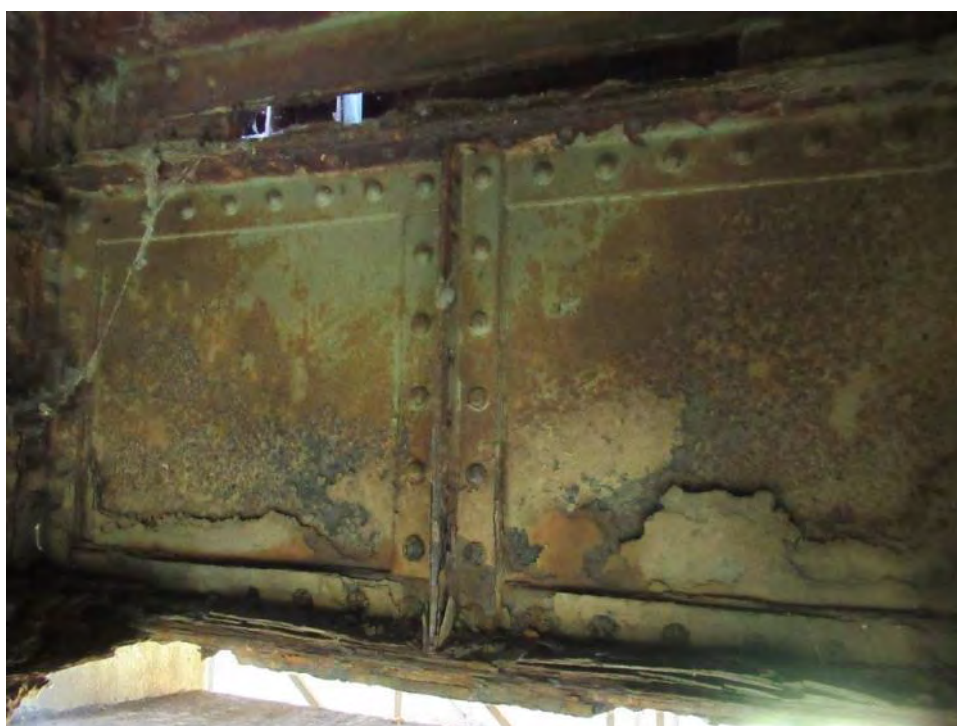
*Попречни носач ПНО' ка ПН1', средњи део - тотална деградација доњих појасних угаоника и вертикалног лима у доњој зони*

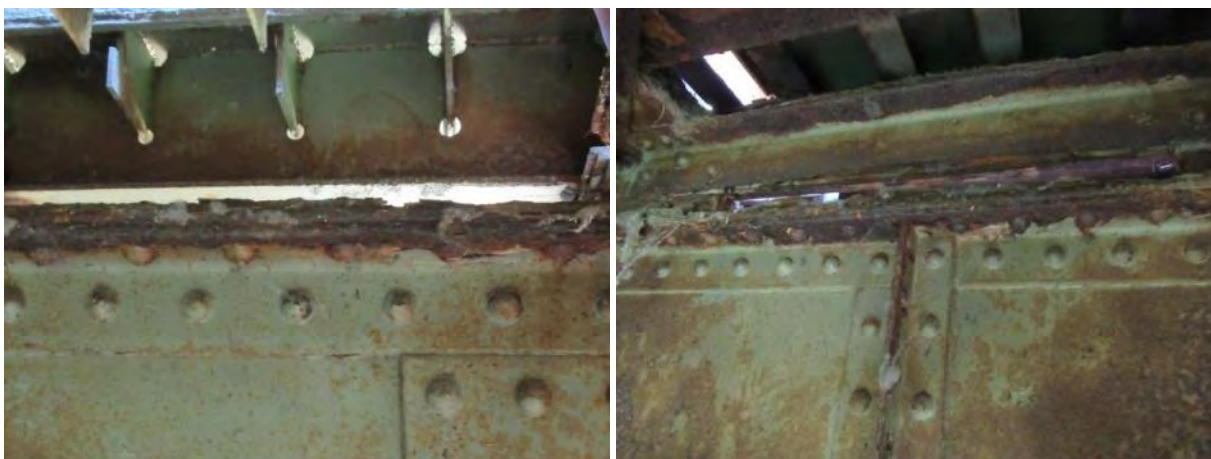
Горњи појас попречног носача је у нешто бољем стању. Такође је уочена дубинска корозија али без значајног листања и деградације материјала. Везе попречног носача за главни решеткасти носач су генерално у добром стању, осим у доњој зони везе где је услед скупљања и задржавања воде и блата дошло до појаве дубинске корозије са зачецима деградације материјала.

*Попречни носач ПН0' ка ПН1' - дубинска корозија горњих појасних угаоника, за сада без већих деградација*

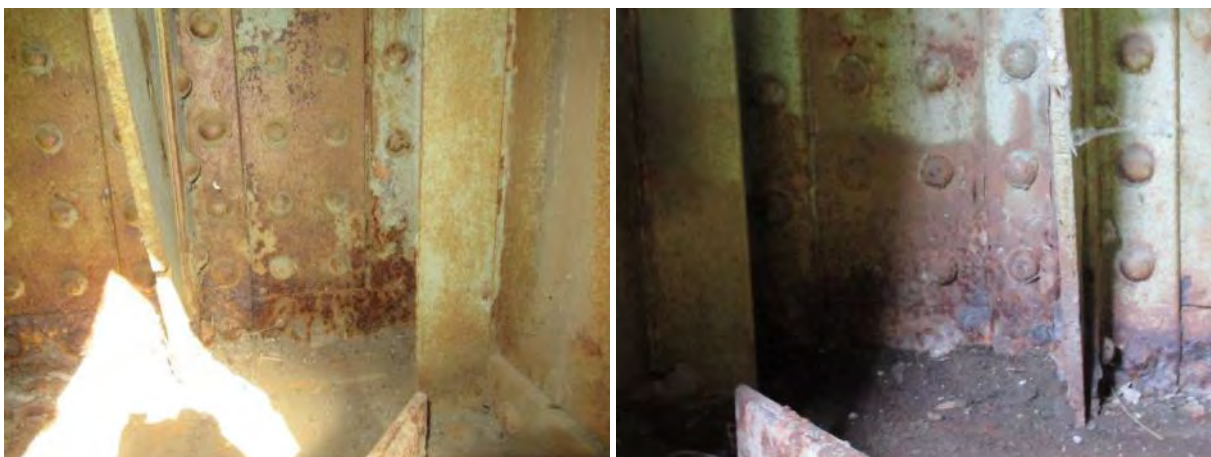
*Попречни носач ПН0 ка ПН1 - зачеци дубинске корозије у доњој зони везе*

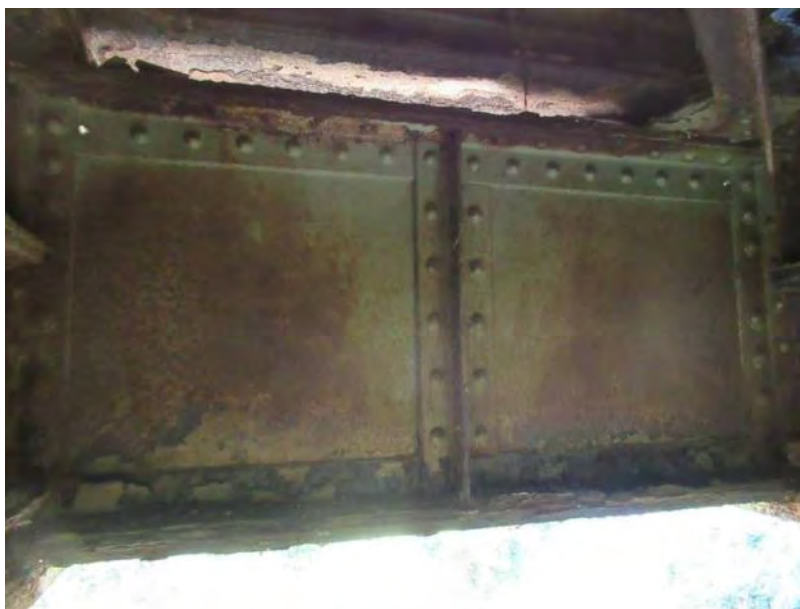
Средњи део ПН4

**Стање средњег дела попречних носача је изразито лоше.** Услед продора воде (и соли) на месту шина, вода се задржава на доњим појасним угаонцима услед чега је дошло до појачане дубинске корозије са деградацијом појасних угаоника и заковица у тој зони док је вертикални лим захваћен дубинском корозијом са зачецима деградације материјала. Попречни носачи у овом средњем делу су умањеног пресека услед дејства корозије. **Најгоре стање је уочено код попречних носача ПН4, ПН3' и ПН2'** где су доњи појасни угаоници тотално деградирани од корозије - малтене не постоје.

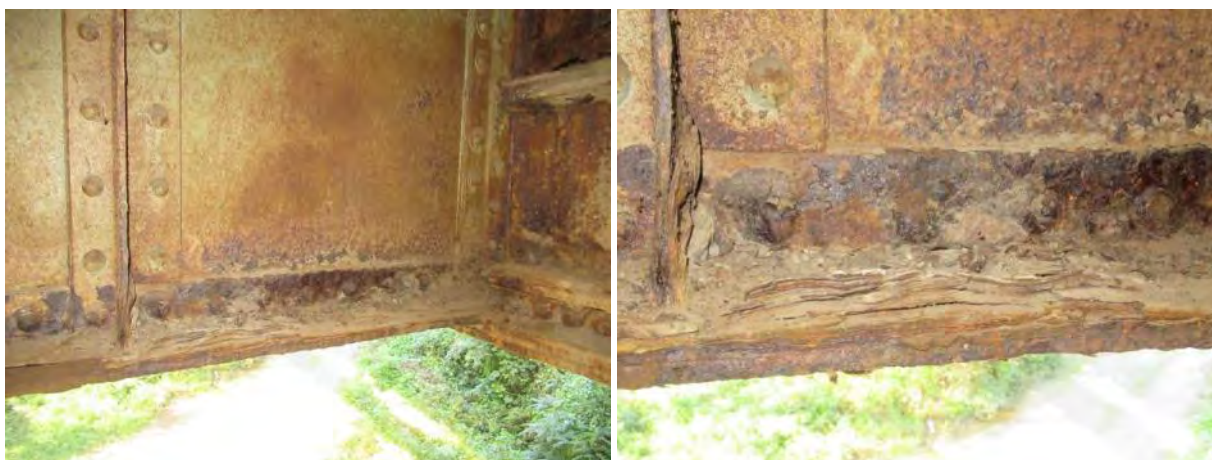
Средњи део ПН4, доњи појас - изражена дубинска корозија са тоталном деградацијом угаоника

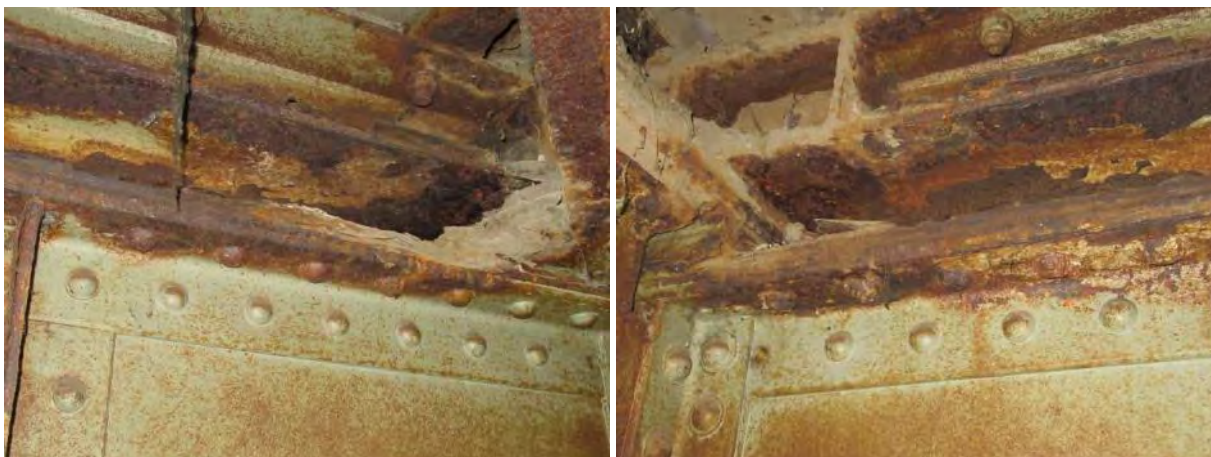
*Средњи део ПН4, горњи појас - зачеци дубинске корозије*

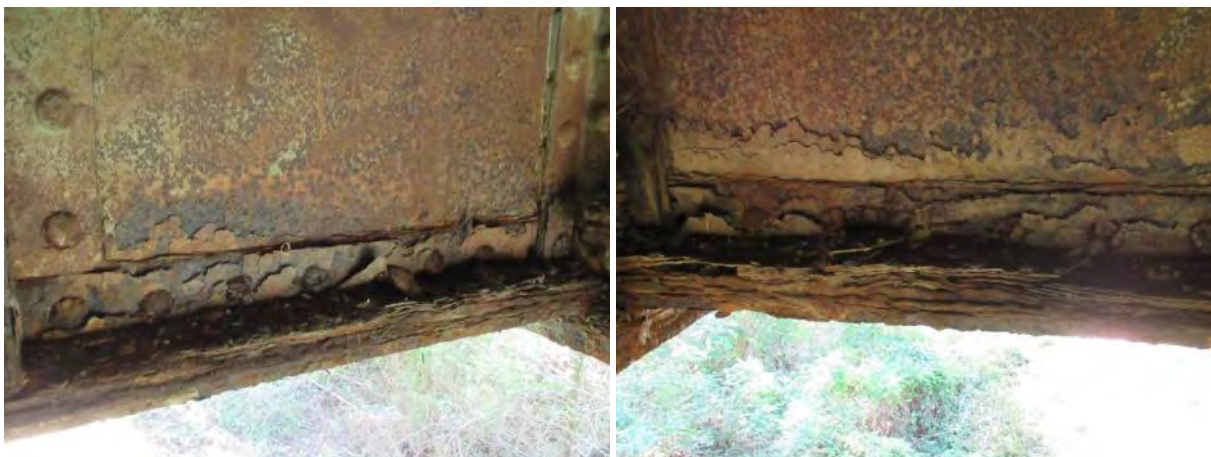
*Средњи део ПН3', доњи појас - изражена дубинска корозија са тоталном деградацијом угаоника*

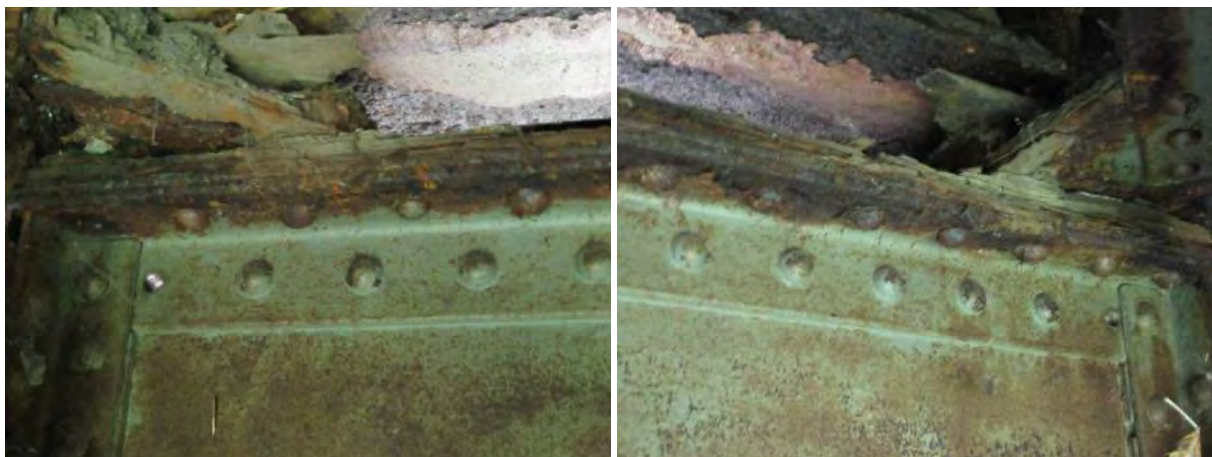
*Средњи део ПНЗ', горњи појас - зацеци дубинске корозије*

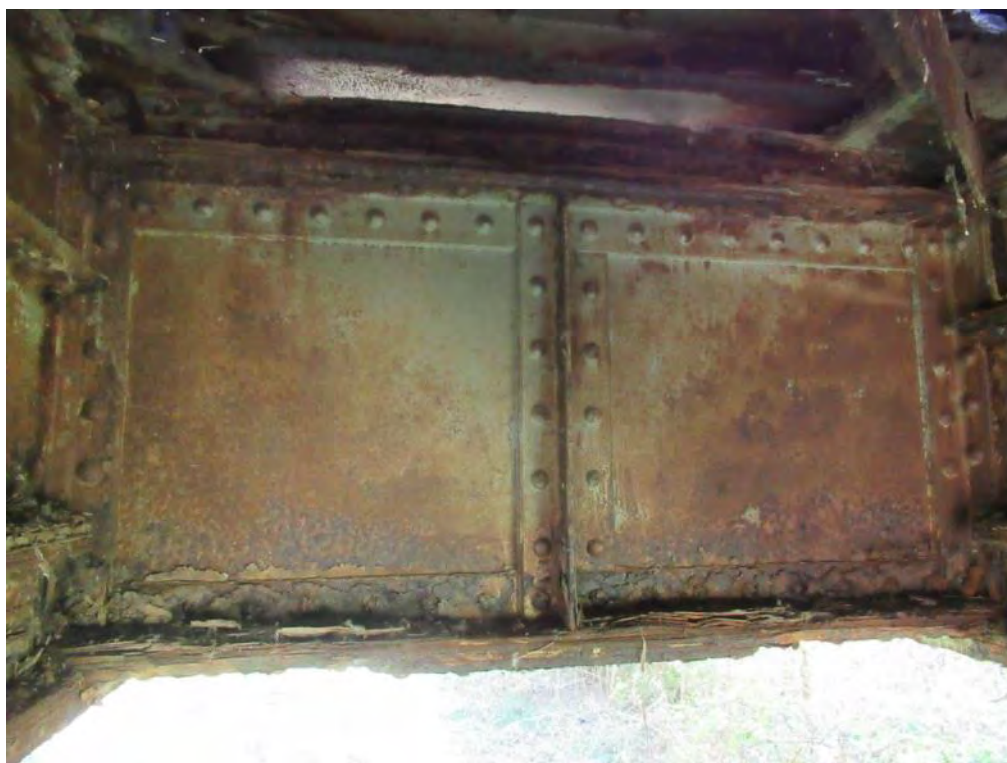
*Средњи део ПН2'*

Угаоници горњег појаса су у нешто бољем стању (нису се задржавали вода и со) али такође су захваћени дубинском корозијом са смањењем пресека материјала са тенденцијом даље прогресије деградација. **Код ПН2' је најгоре стање горњег појаса** - дубинска корозија са деградацијом материјала.

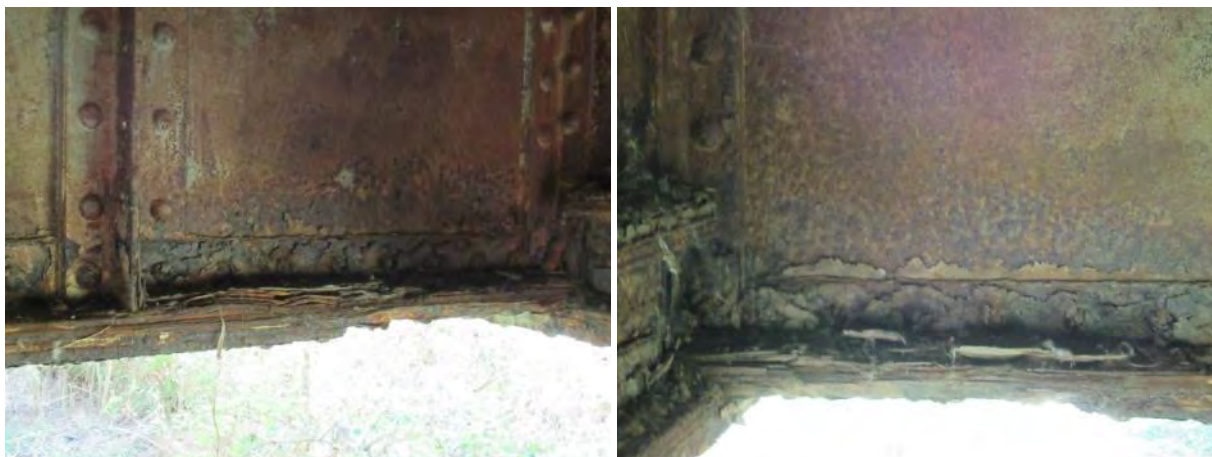
*Средњи део ПНЗ', доњи појас - изражена дубинска корозија са тоталном деградацијом угаоника*

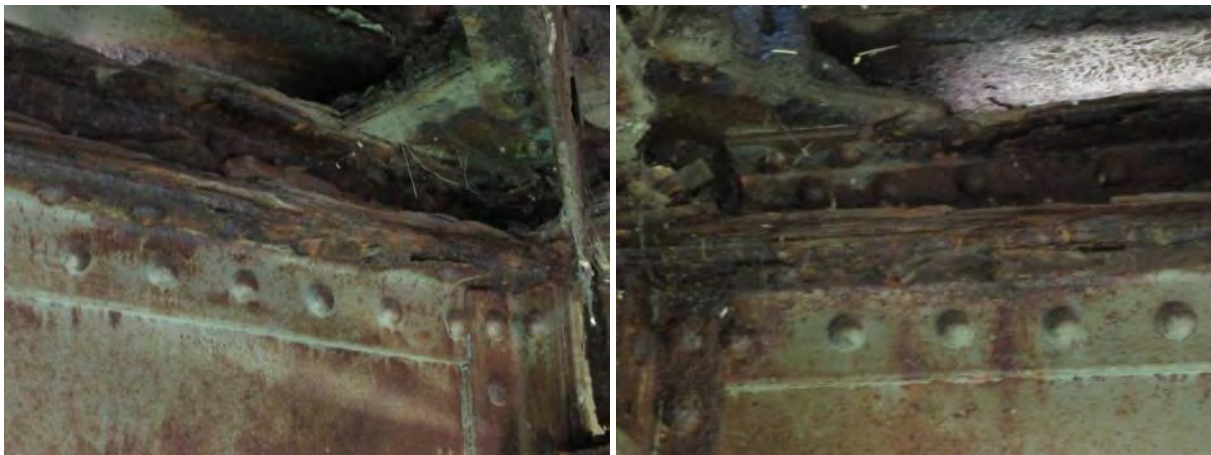
*Средњи део ПНЗ', горњи појас - дубинска корозија са деградацијом, листање*

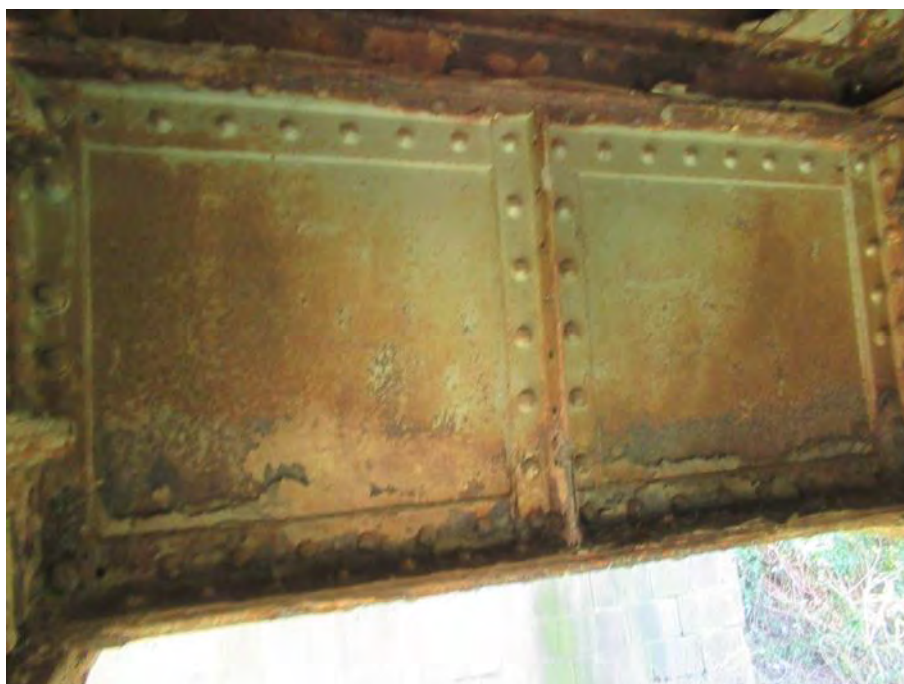
*Средњи део осталих попречних носача у пољу - ТИПСКО СТАЊЕ*

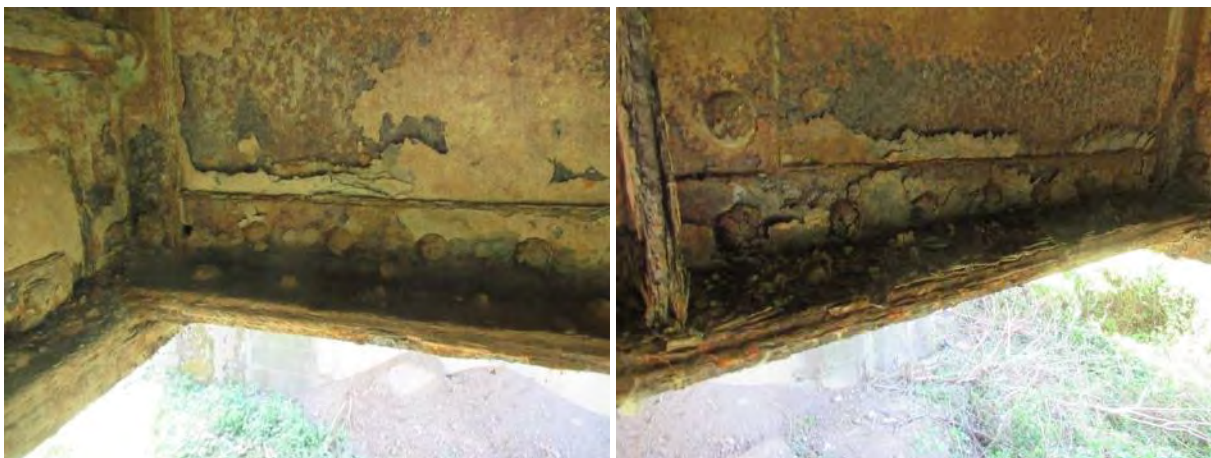
*Средњи део, доњи појас осталих попречних носача у пољу - изражена дубинска корозија са деградацијом материјала (угаоника, ребра и заковица) - ТИПСКО СТАЊЕ*

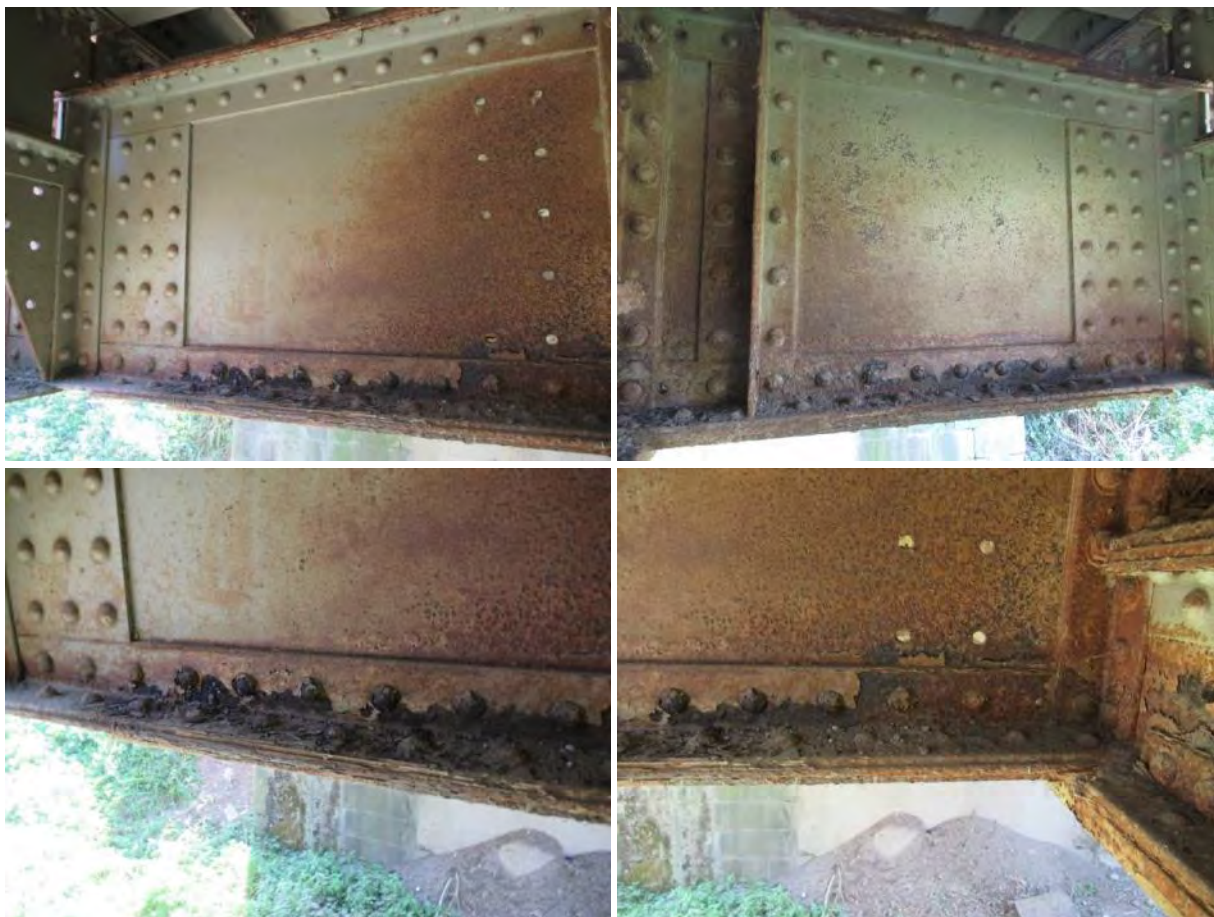
Стање ивичних делова попречних носача је знатно боље него стање средњег дела. Такође је присутна појачана корозија али је она уочена само на појасним угаонцима и заковицама. Такође, зона појачане корозије се протеже до монтажног наставка ребра носача, не иде целом дужином доњег појаса.

*Ивични делови попречних носача у пољу - појачана корозија са зачетком деградације материјала доњег појаса (угаоника, ребра и заковица) - ТИПСКО СТАЊЕ*

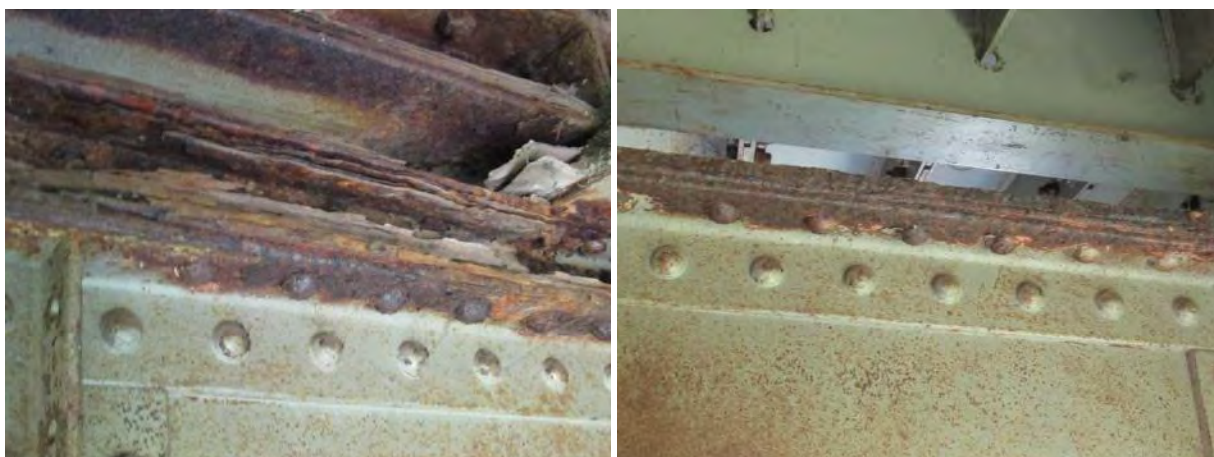
Угаоници горњег појаса су генерално у солидном стању, захваћени корозијом али без деградација. Горња ламела је захваћена појачаном корозијом али, за сада, без деградације материјала - има деградација али само локално и у мањој мери.

*Ивични делови попречних носача у пољу - корозија горње ламеле са зачетком деградације материјала - ТИПСКО СТАЊЕ*

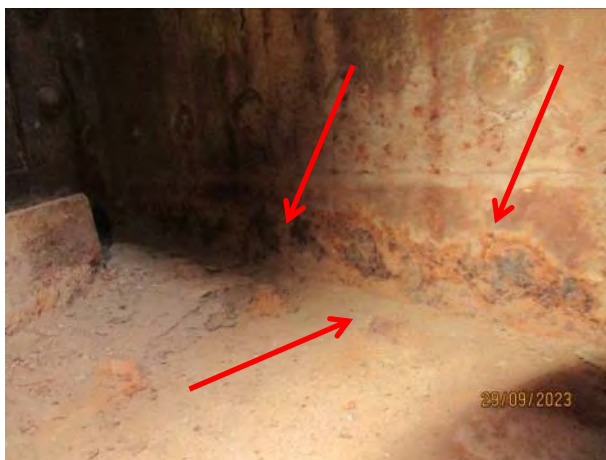
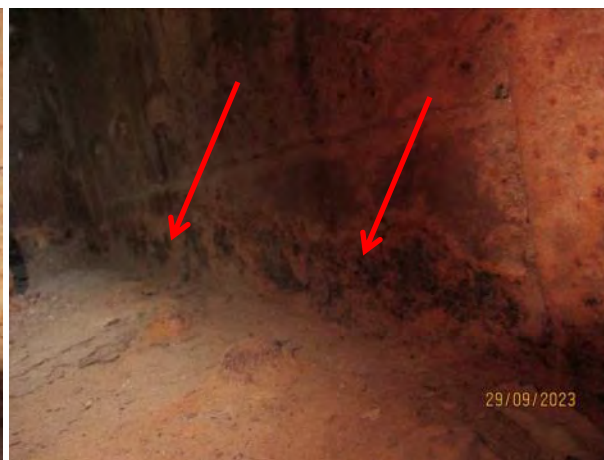
У наведеним пољима и доњи угаоник је захваћен појачаном корозијом али без деградације материјала.

*Корозија угаоника и поједене главе заковица у чвору 4 лево*

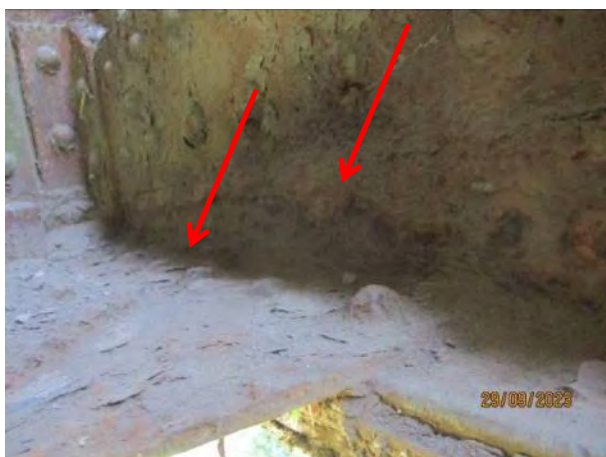
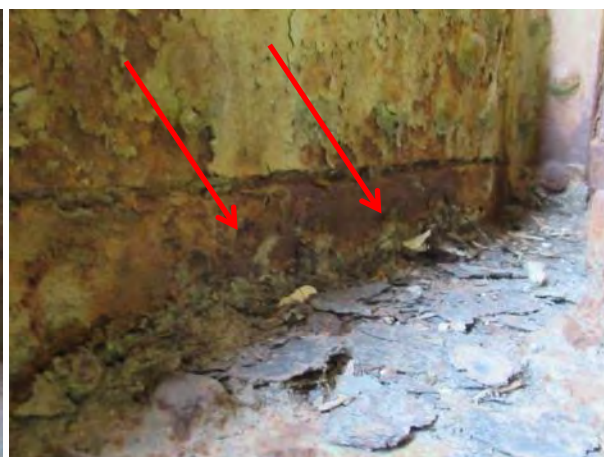
*Корозија угаоника и поједене главе заковица у чворовима 4 лево и 4 десно*
