Акционарско друштво за управљање јавном железничком  
инфраструктуром „Инфраструктура железнице Србије“,  
Београд

**за одлучивање о потреби процене утицаја  
на животну средину**

**ИДЕЈНИ ПРОЈЕКАТ  
ЗА ФАЗНУ САНАЦИЈУ МОСТА ПРЕКО РЕКЕ ВЕЛИКЕ  
МОРАВЕ НА ПРУЗИ МАРКОВАЦ - РЕСАВИЦА У КМ 6+100  
И НА ДРЖАВНОМ ПУТУ ІВ РЕДА БРОЈ 27 У КМ 3+679,  
ДЕОНИЦА МАРКОВАЦ - СВИЛАЈНАЦ,  
на к.п. бр. 7435/1, 4800 КО Марковац, општина Велика Плана и  
к.п. бр. 6658/4, 1893/1, 1893/15 КО Свилајнац, општина  
Свилајнац**

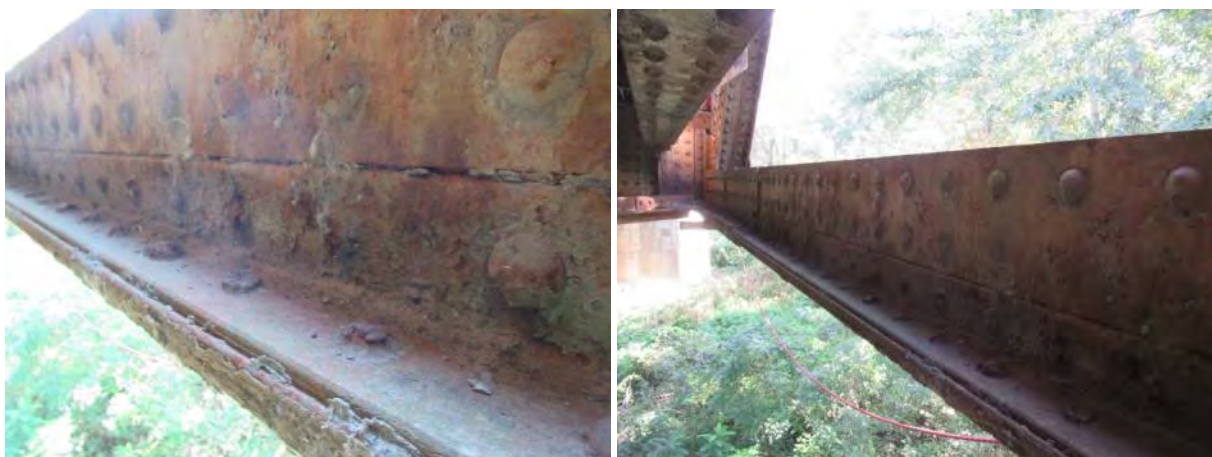
*Корозија угаоника и поједене главе заковица у пољу 5-4', десно*

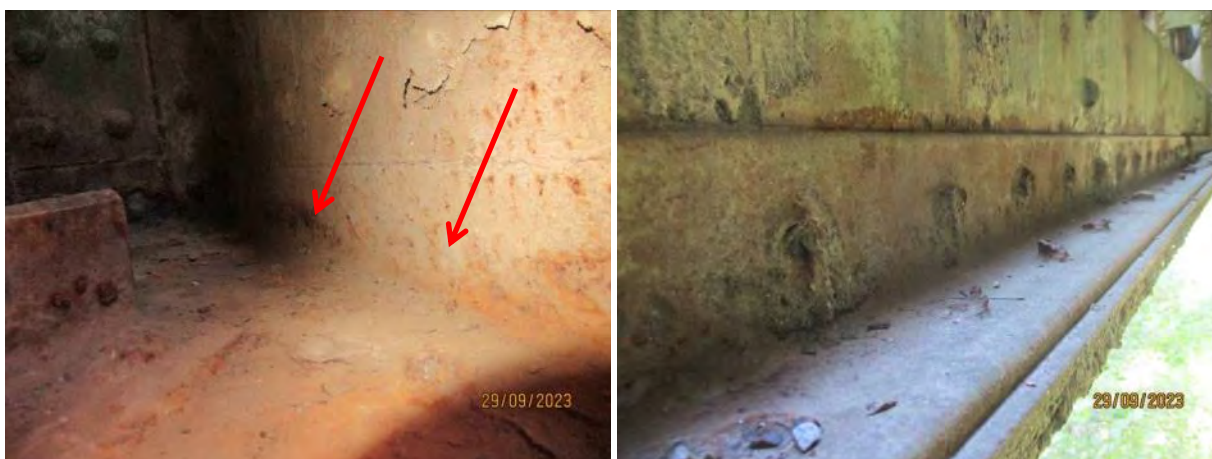
*Корозија угаоника и поједене главе заковица у чвору 4' као и у пољу 4'-3', лево*

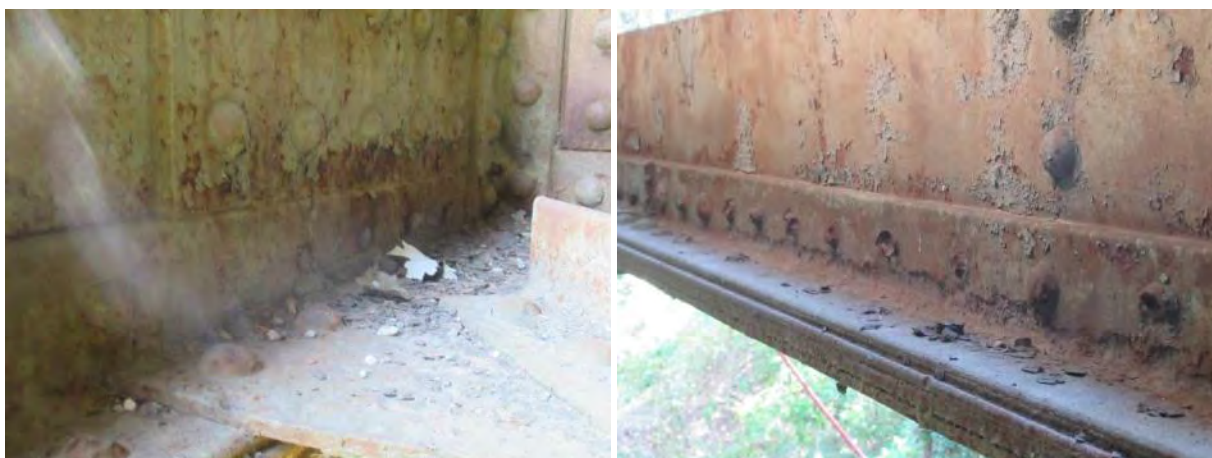
*Корозија угаоника и поједене главе заковица у чвору 4' као и у пољу 4'-3', десно*

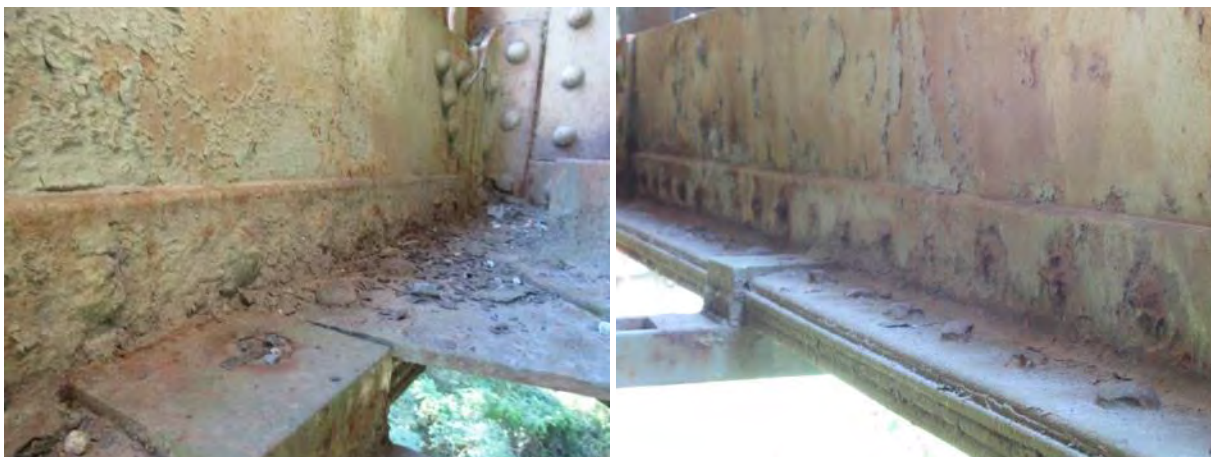
*Корозија угаоника и поједене главе заковица у чвору 3' као и у пољу 3'-2', десно*

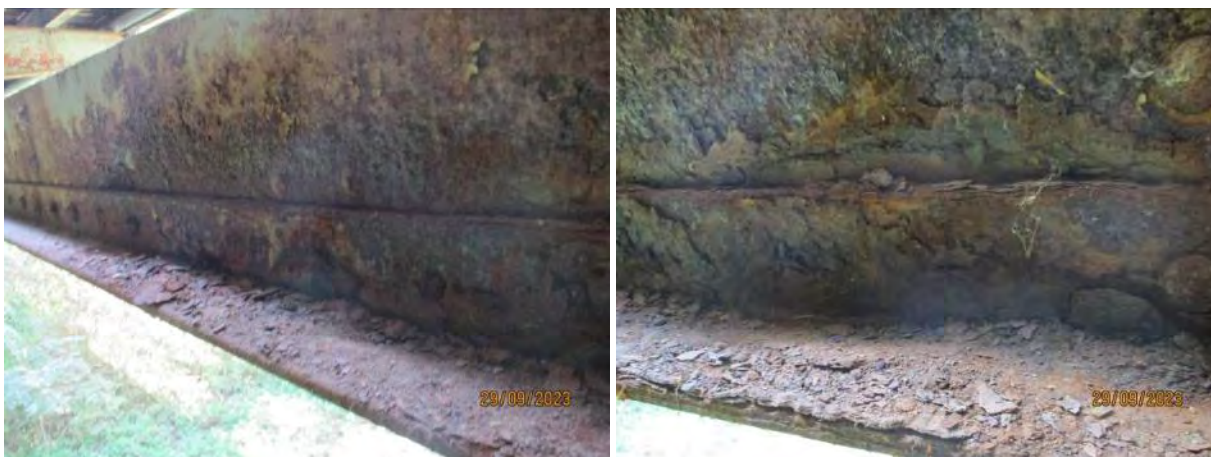
*Корозија угаоника и поједене главе заковица у чвору у пољу 1'-0', лево*

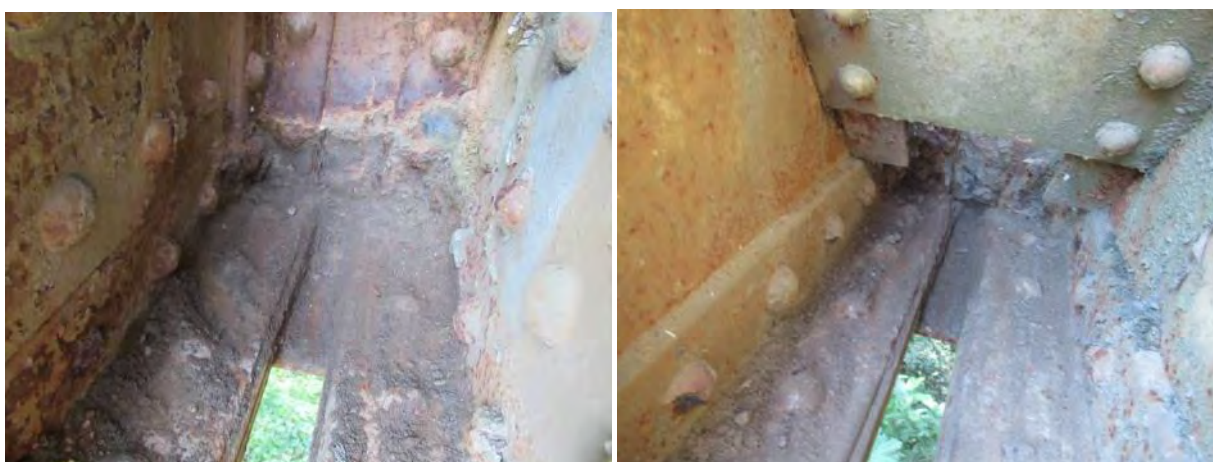
Чворови доњег појаса су пуни блата и отпада. Након чишћења чворова, уочена је **дубинска корозија у дну везе вертикале са штапом доњег појаса**, код свих чворова - негде у мањој а негде у већој мери. Међутим, ради се о малој зони, највише 10-15cm висине и у тој зони је дошло до деградације глава закивака као и до појачане корозије вертикале са зачецима деградације материјала.

*Корозија дна вертикале као и заковица у чворовима 4' и 3' десно*

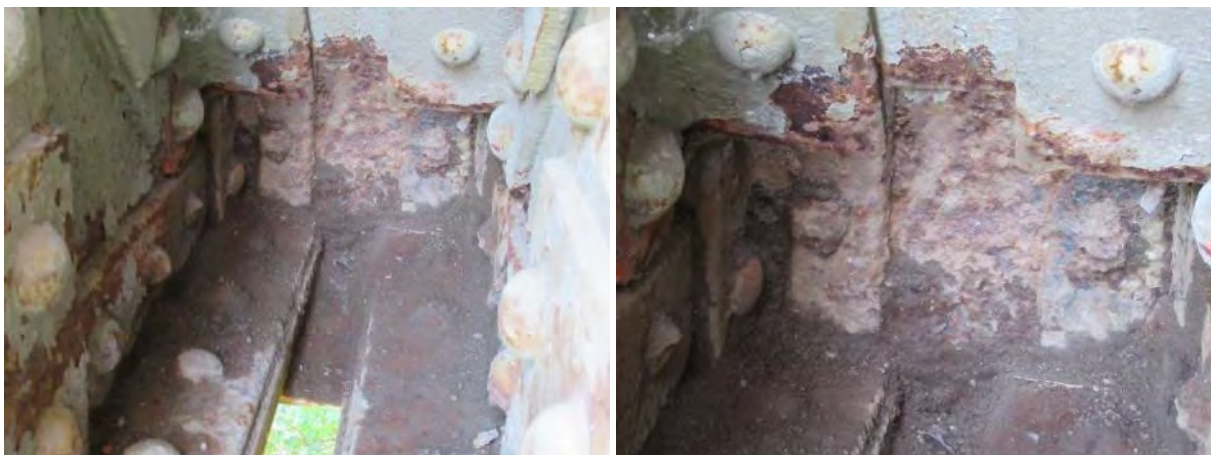
*Корозија дна вертикале као и заковица у чвору 2' десно*

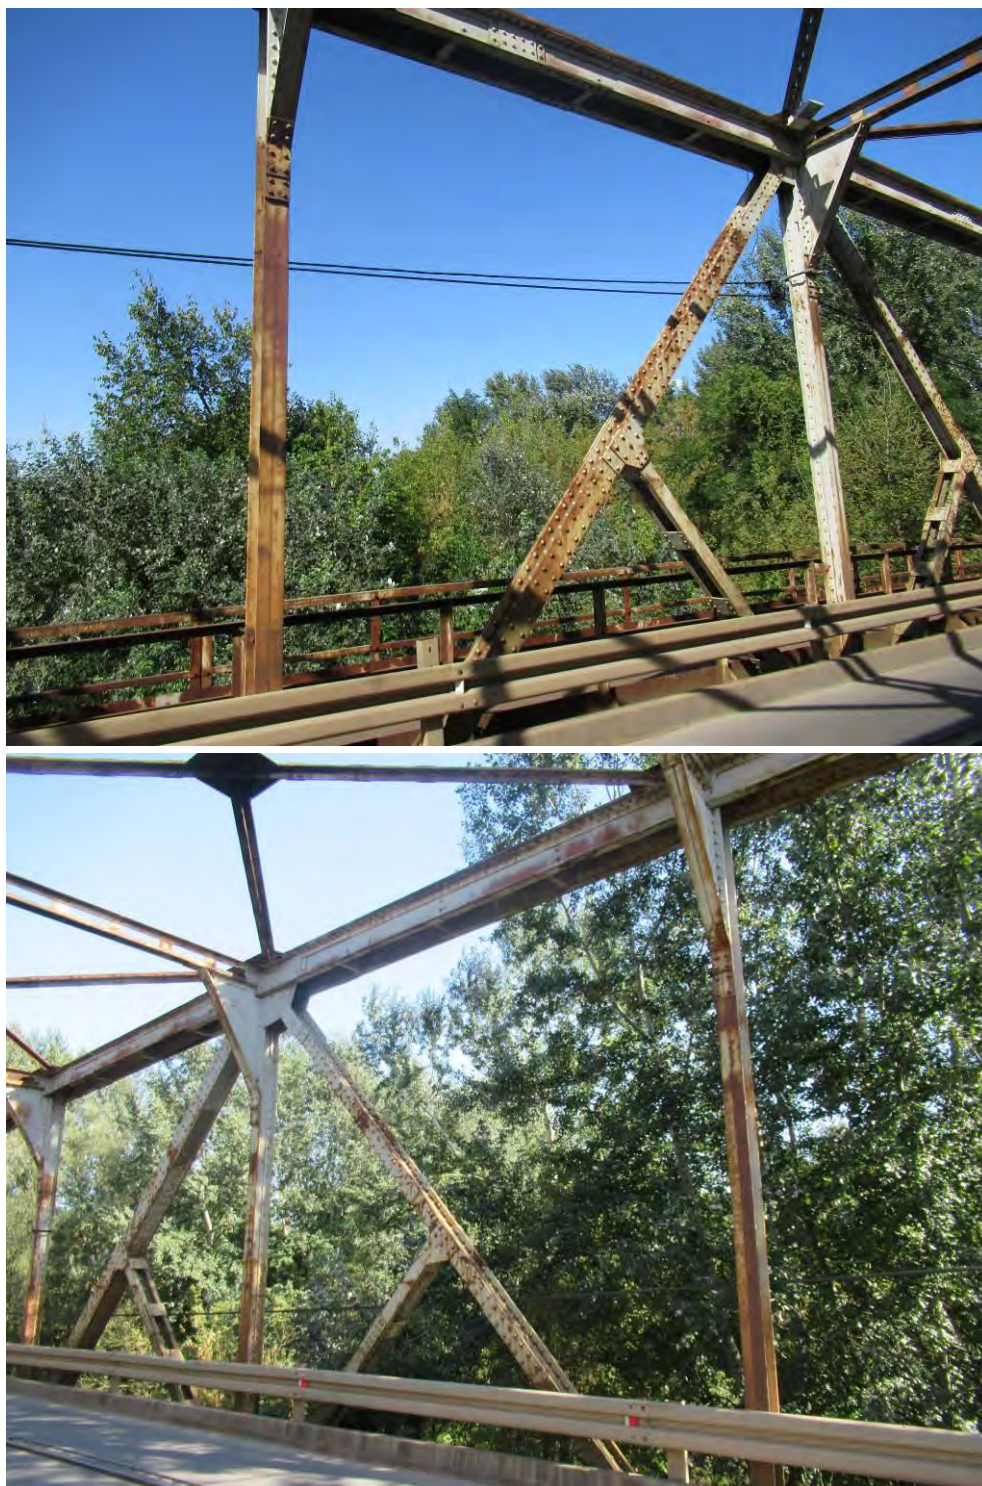
Систем за заштиту од корозије вертикала је дотрајао и изгубио је функцију услед чега су вертикале местимично захваћене површинском корозијом. За сада без оштећења услед дејства корозије.

*Вертикале главних решеткастих носача конструкције K1*

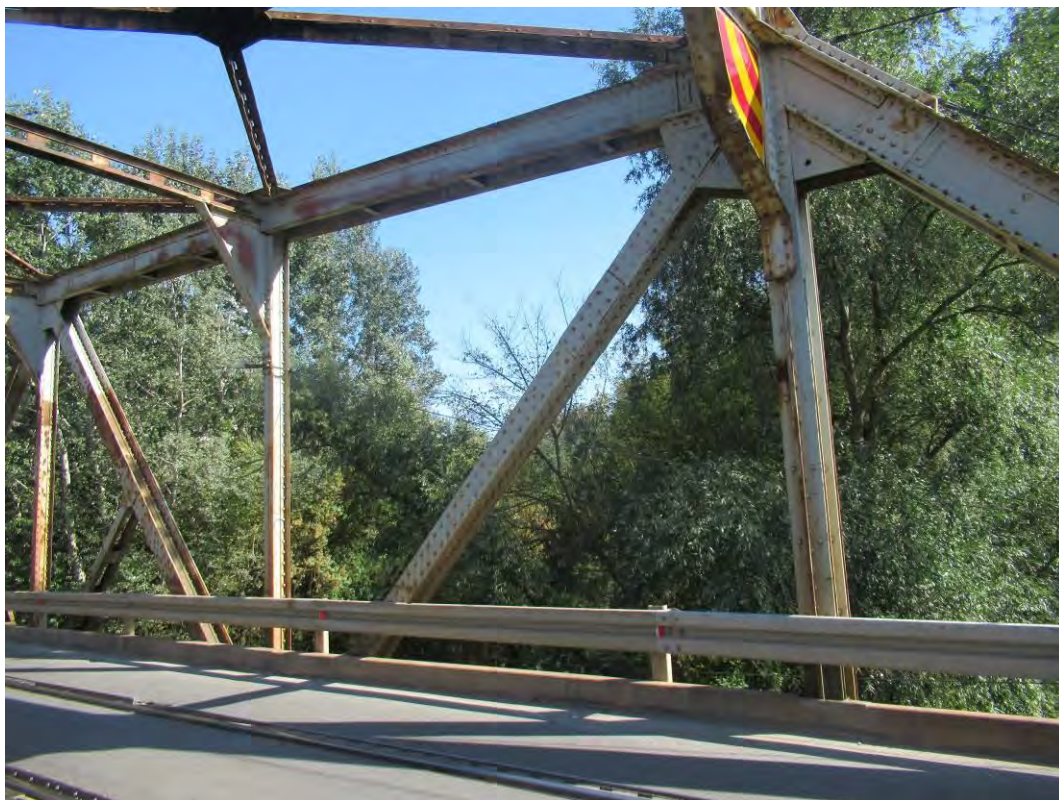
*Механичко оштећење прве (порталне) вертикале десног решеткастог носача конструкције К1*

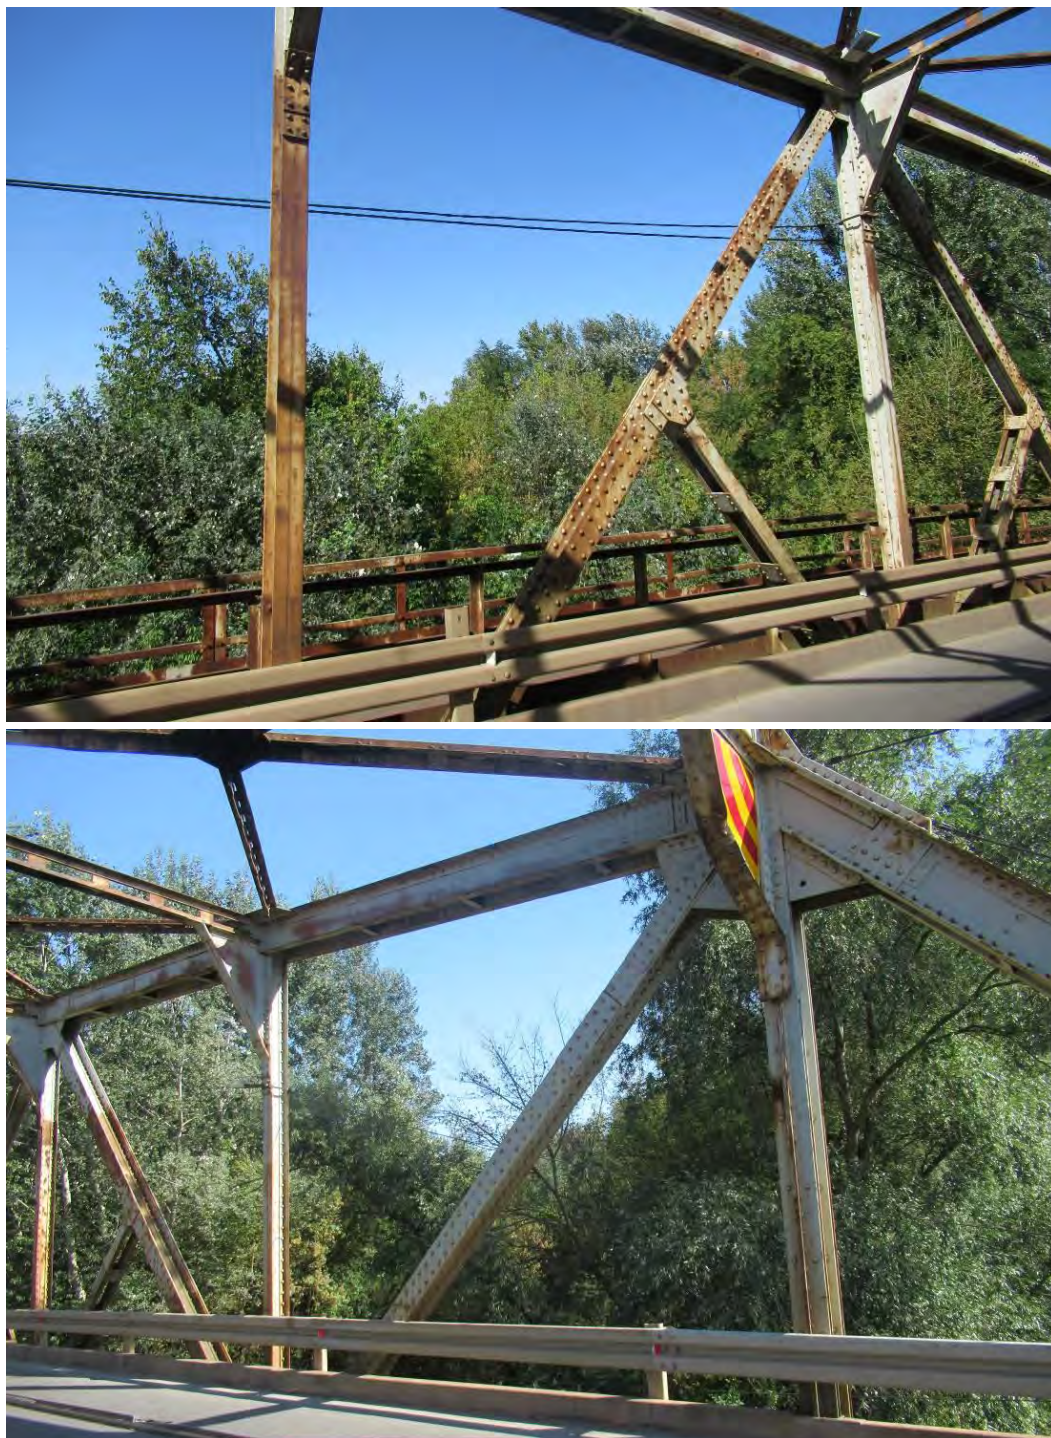
Систем за заштиту од корозије дијагонала је дотрајао и изгубио је функцију услед чега су дијагонале местимично захваћене површинском корозијом. За сада без оштећења услед дејства корозије.

*Дијагонале левог и десног решеткастог носача конструкције K1*

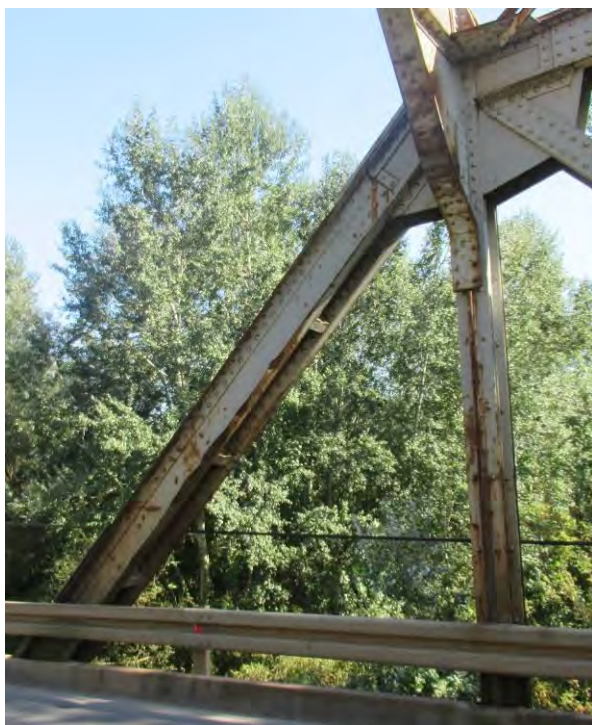
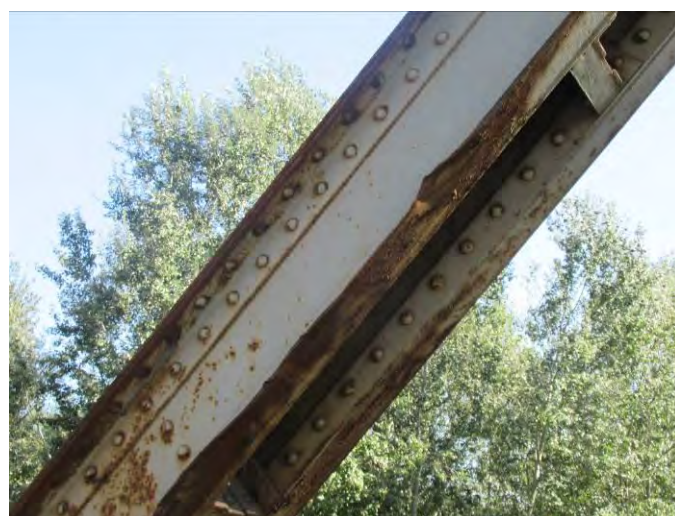
*Механичка оштећења дијагонале I'-0' десног решеткастог носача конструкције K1*

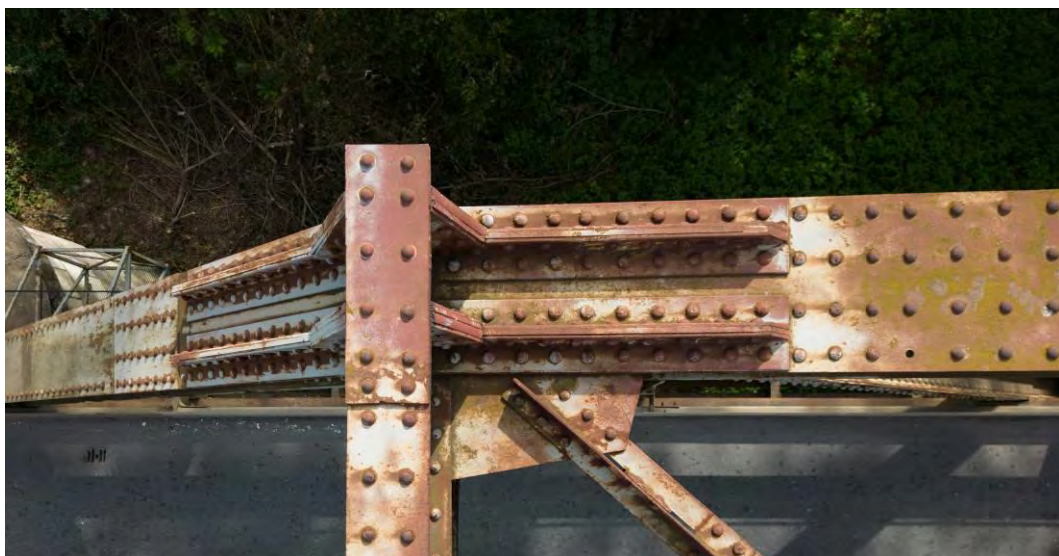
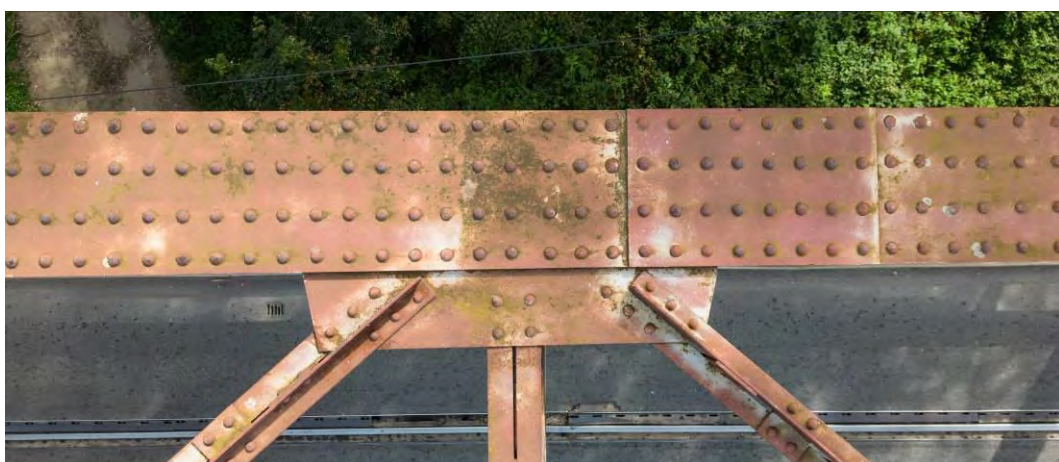
*Површинска корозија горњих површина елемената горњег појаса конструкције К1.  
Недостатак једне заковице у зони чвора I' десног решеткастог носача*

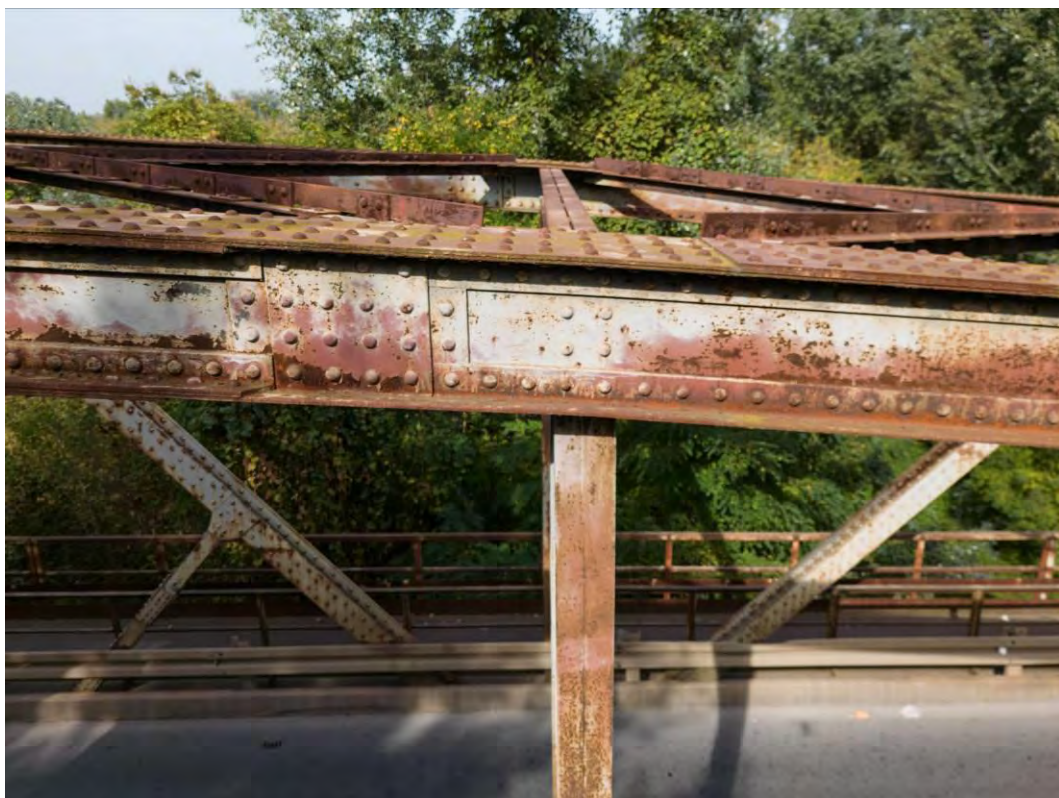
*Површинска корозија бочних површина горњег појаса конструкције К1*

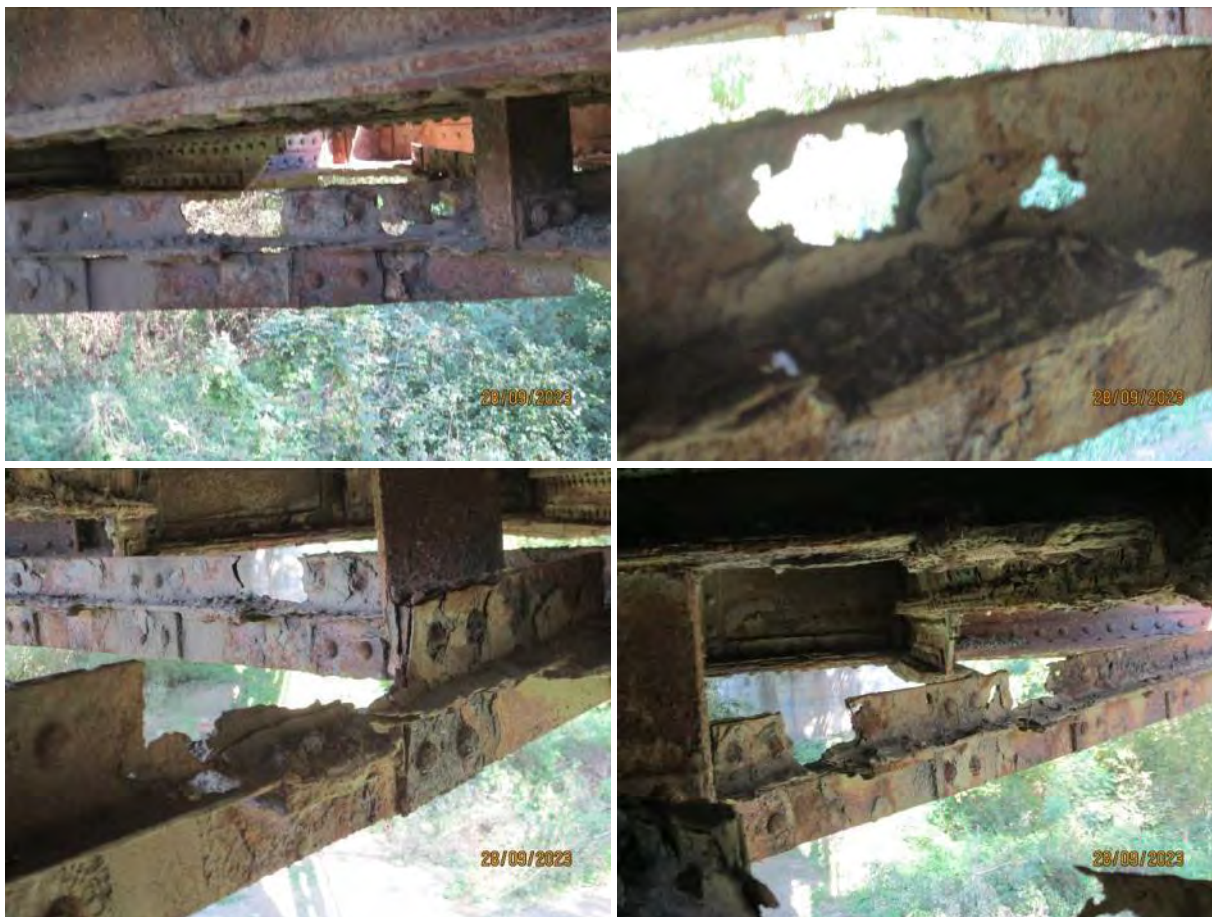
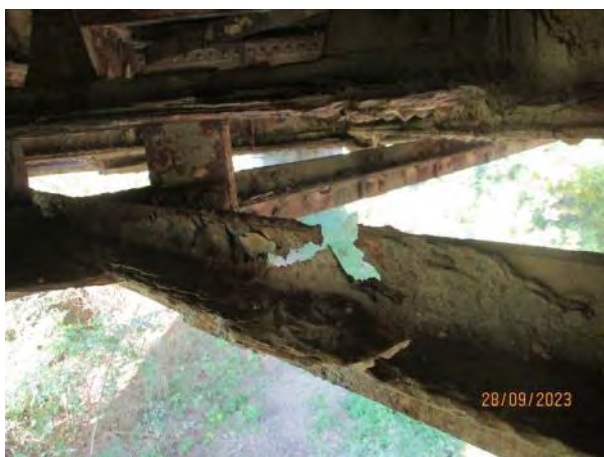
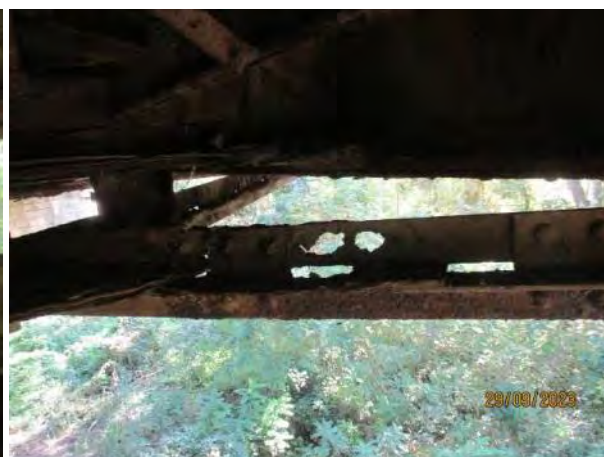
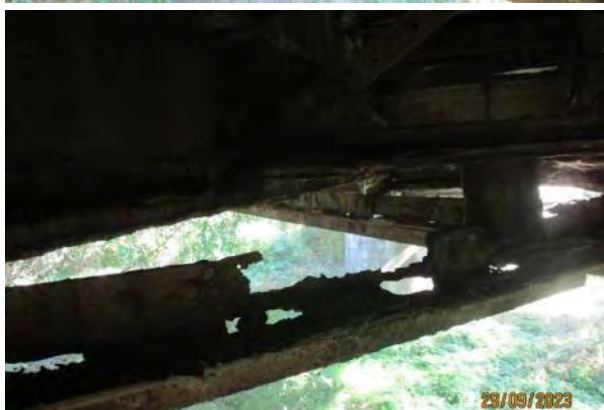
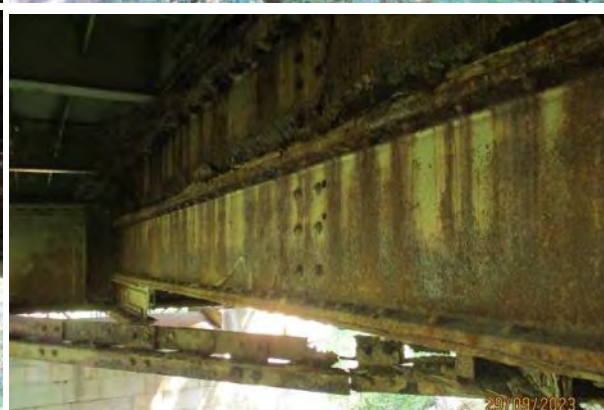
*Тотална деградација дијагонала доњег спрега у свим пољима*

**Деградација елемената доњег спрега је у таквој мери да је санација немогућа и потребна је замена горе наведених елемената доњег спрега у свим пољима конструкције K1.**

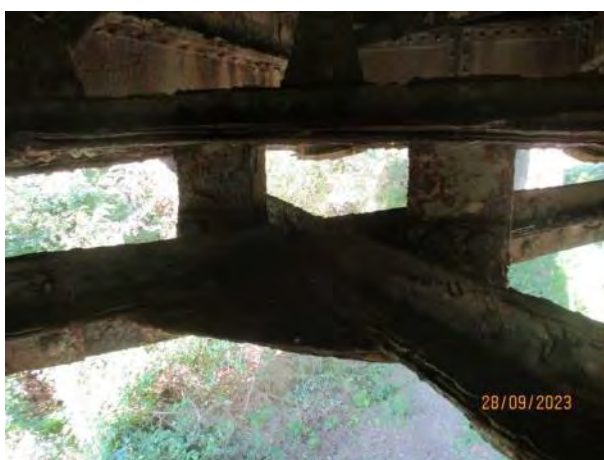
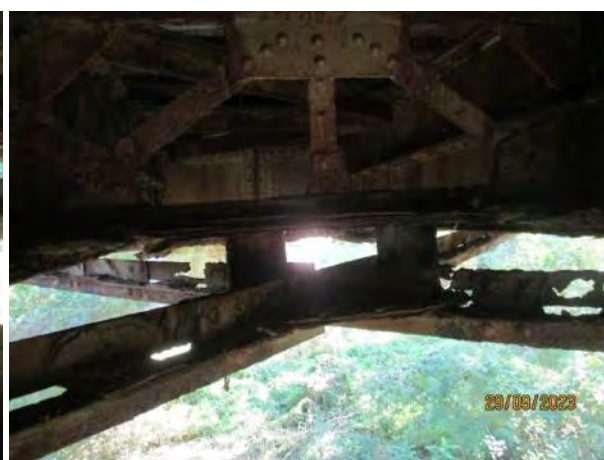
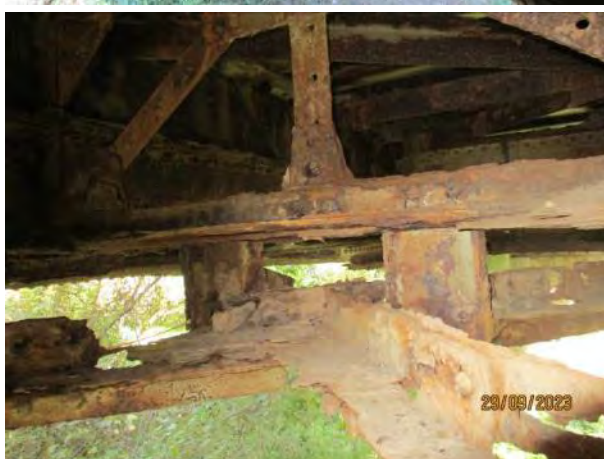
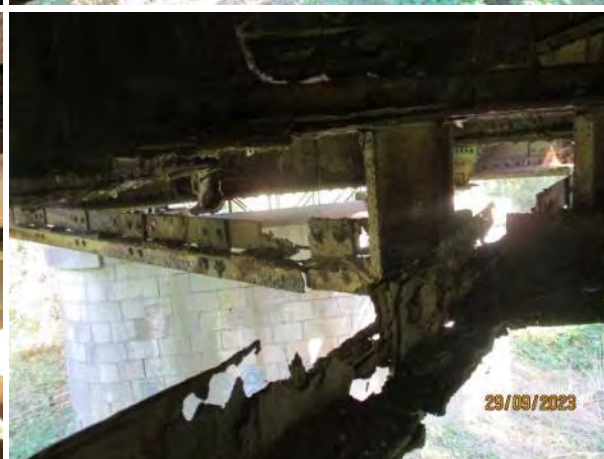
*Тотална деградација чворних лимова и профила за везу доњег спрега у свим пољима*

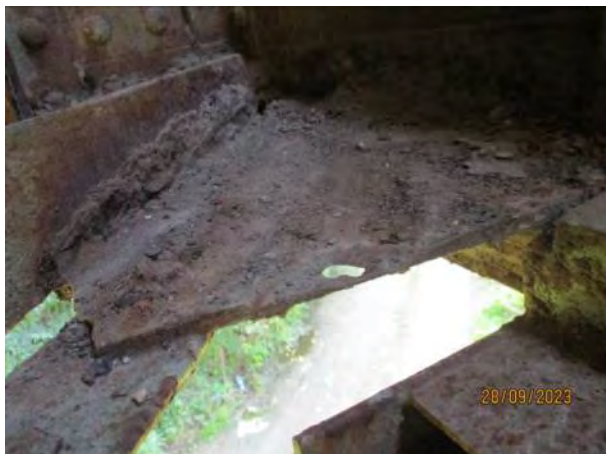
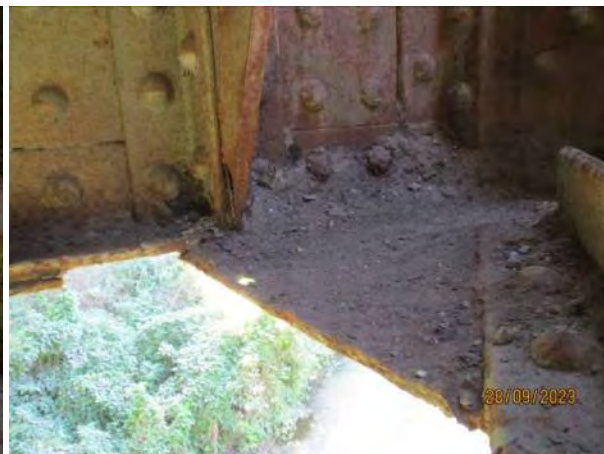
Такође, услед нагомилавања блата, влаге и отпада на чворовима доњег спрега - на вези са решеткастим носачима, а услед дуготрајног дејства дубинске и прогресивне корозије, **дошло је до појачане деградације и листања чворних лимова спрега као и до тоталне деградације заковица у вези**, у следећим чворовима решеткастог носача:

*Деградација чворног лима спрега као и заковица у вези - чвор 3 лево*

Чворни лимови у горе наведеним чворовима решеткастог носача су у таквој мери оштећени (велики губитак пресека лима као и рупе- тотална деградација) да је њихова санација немогућа тј. **потребна је замена тих чворних лимова**.

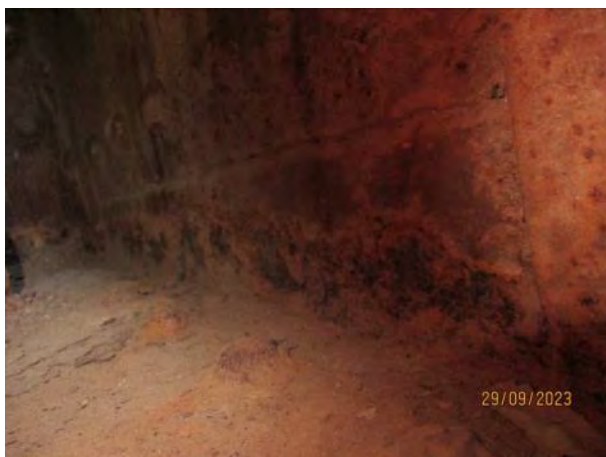
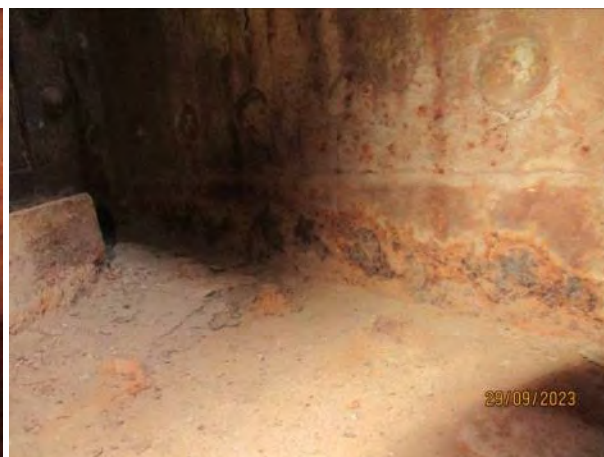
*Деградација чворног лима спрега као и заковица у вези - чворови 4 лево и десно*

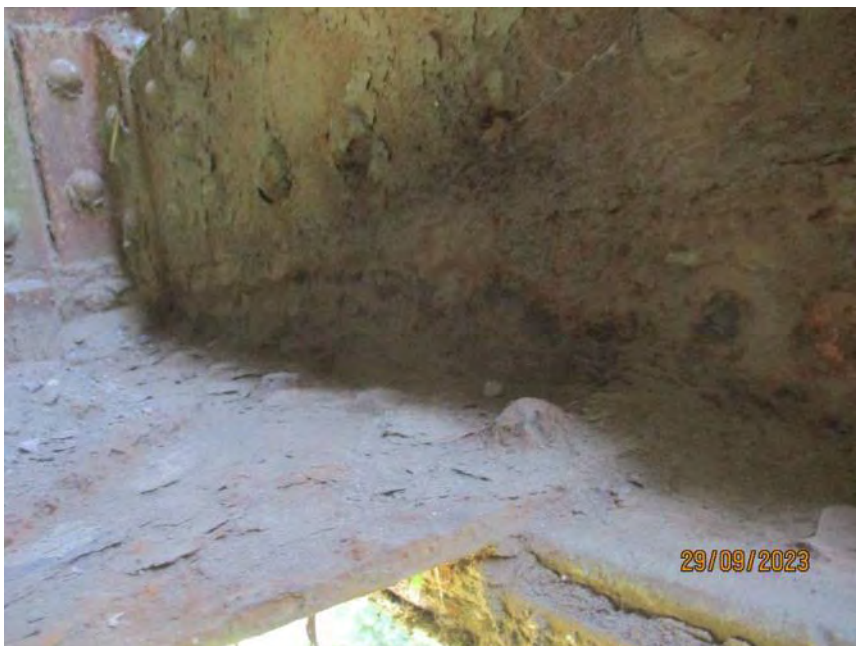
*Деградација чворног лима спрега као и заковица у вези - чворови 5 лево и десно*

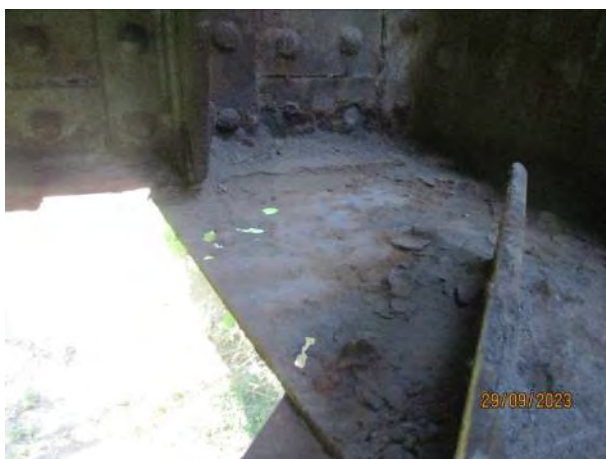
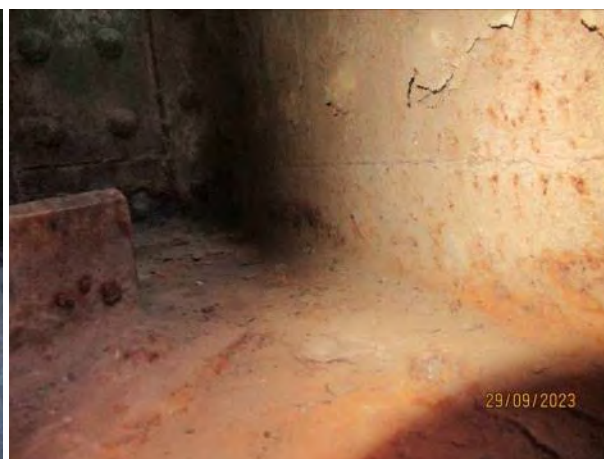
*Деградација чворног лима спрега као и заковица у вези - чворови 4' лево и десно*

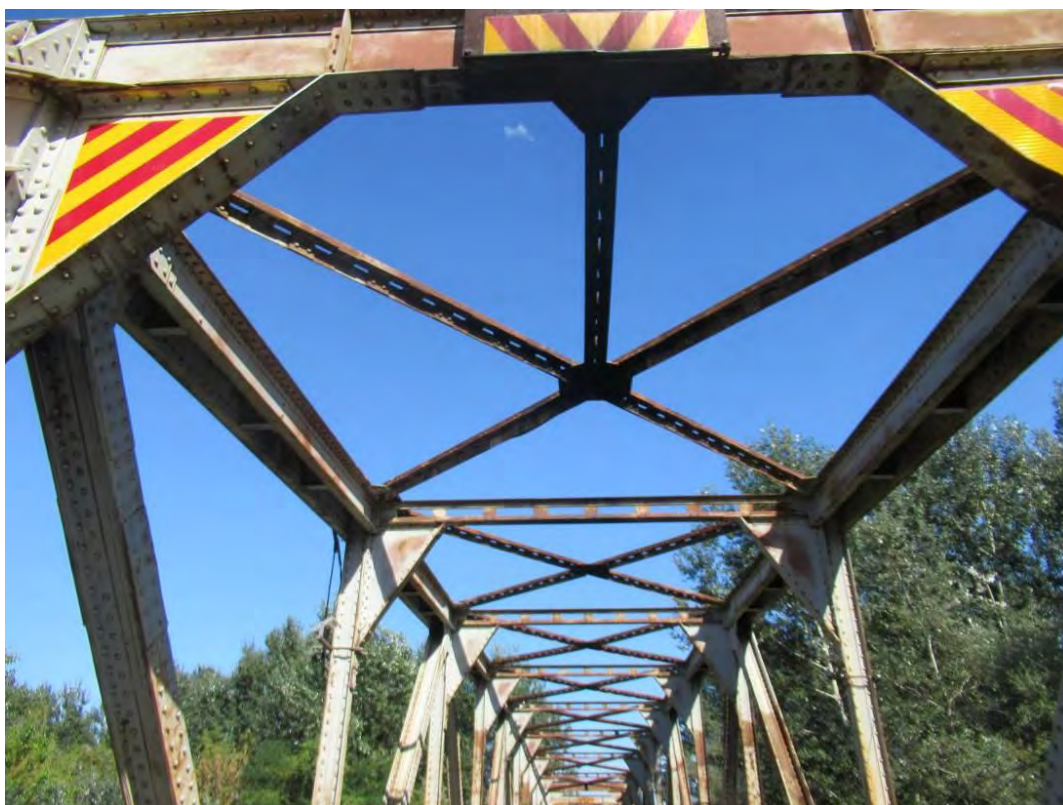
Горњи спрег је генерално у добром стању, сви штапови добре геометрије без уочених извијања или било каквих деформација. Све везе горњег спрега изведене у закованој изради. Све заковице на броју и утегнуте. Систем за заштиту од корозије је дотрајао и изгубио је функцију услед чега су горње површине штапова спрега са израженом површинском корозијом. За сада без већих оштећења услед дејства корозије.

*Горњи спрег за ветар конструкције K1*

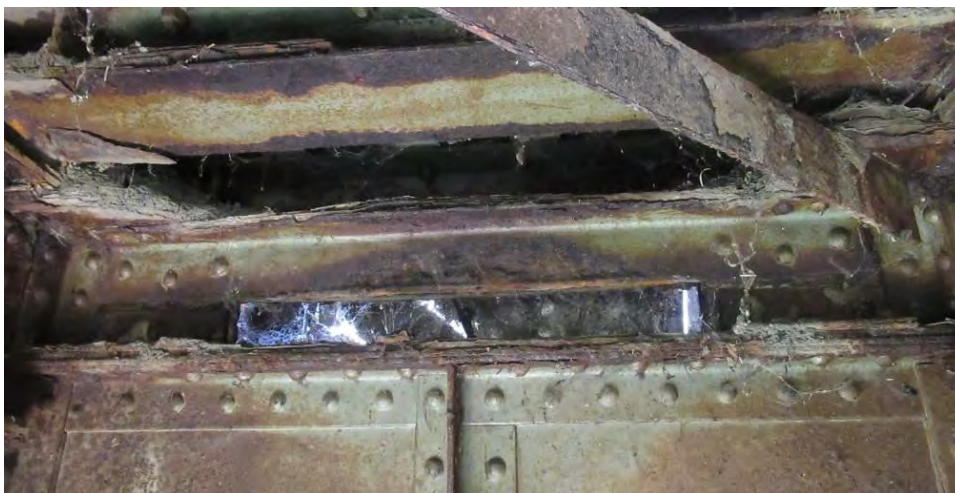
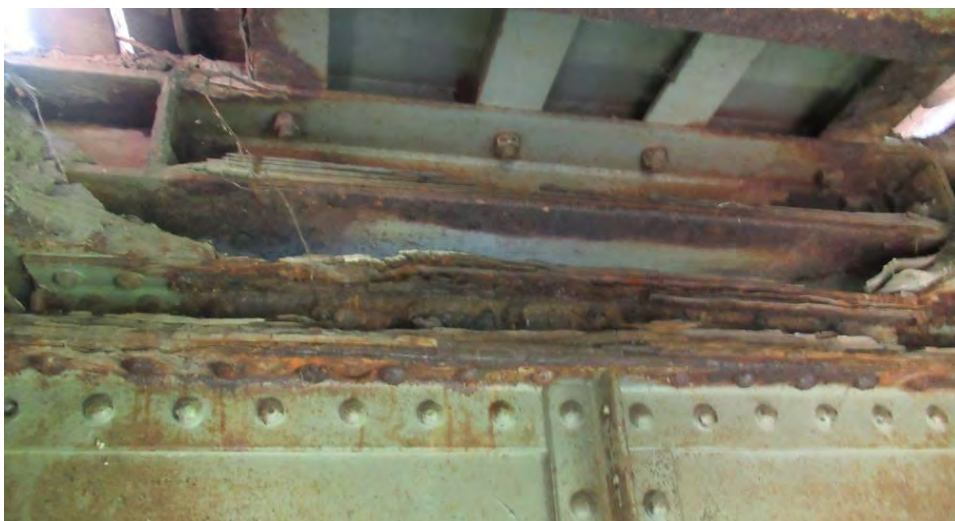
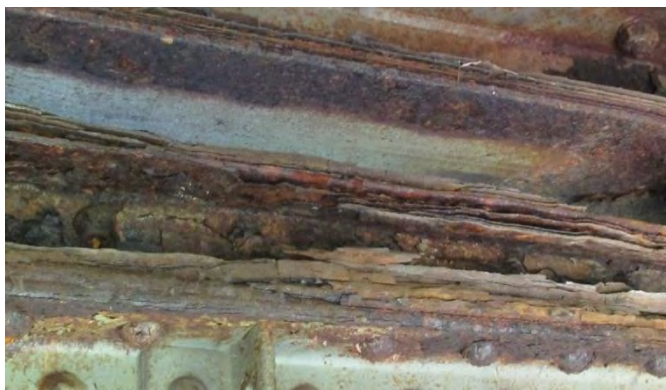
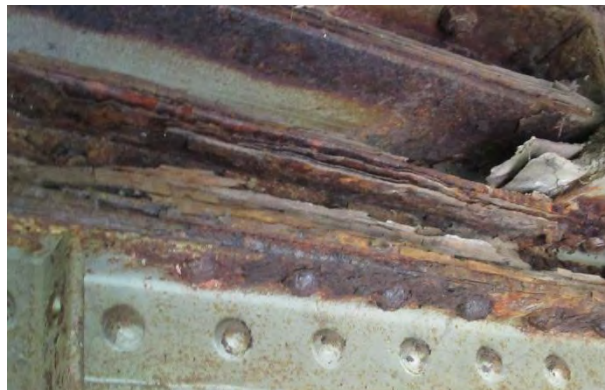
Систем за заштиту од корозије је дотрајао и изгубио је функцију услед чега су штапови и чворни лимови спрега као и спојна средства захваћени дубинском корозијом. Најгоре стање је на горњим површинама штапова спрега које се налазе изнад попречних носача где је уочена дубинска корозија са умањењем основног пресека површине и лиснатом корозијом.

*Дубинска корозија са умањењем основног пресека површине и лиснатом корозијом вертикале спрега за бочне ударе које се налазе изнад попречних носача*

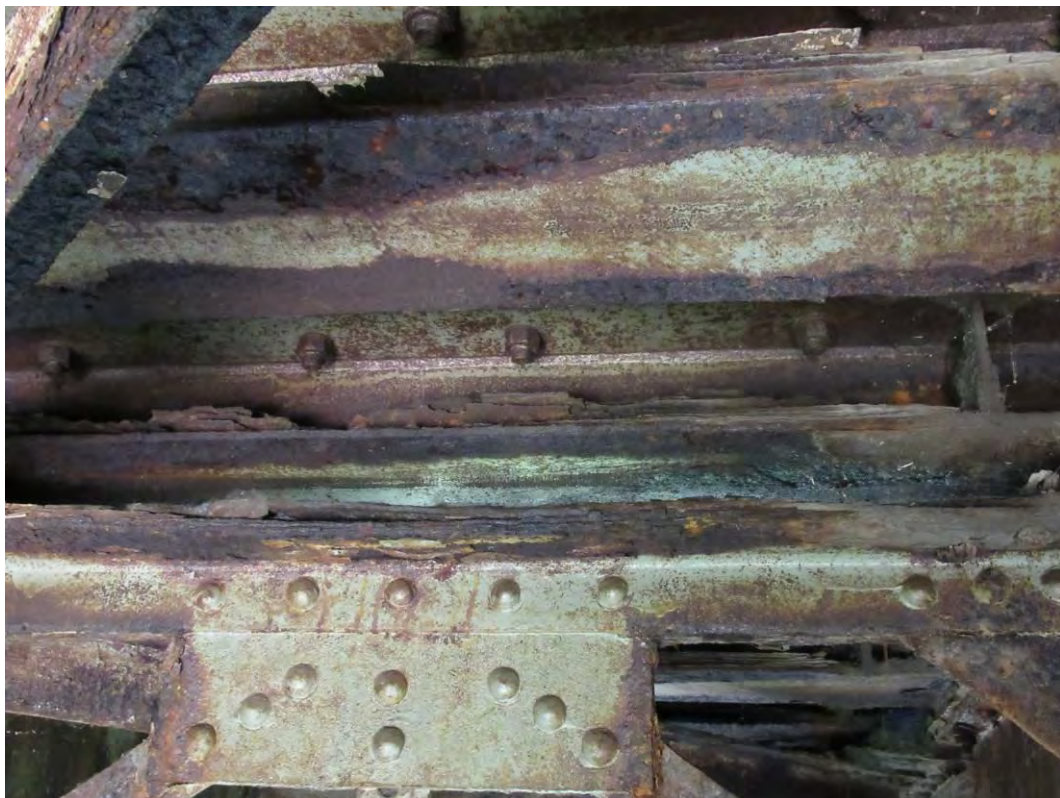
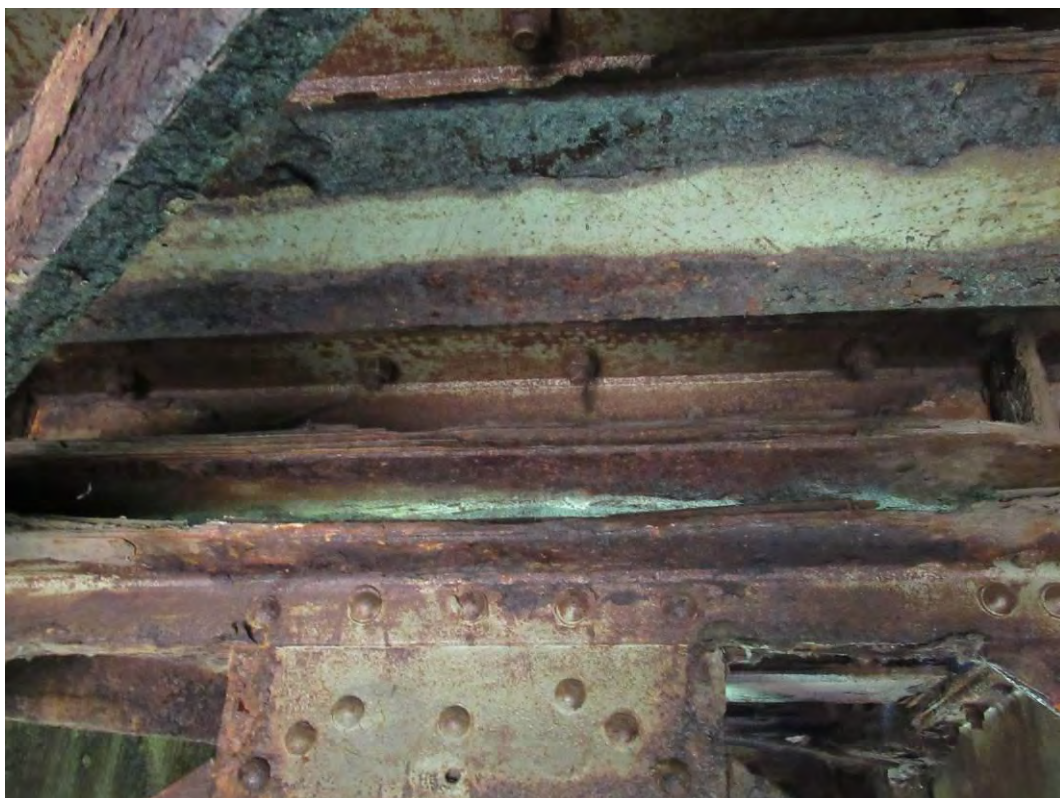
*Дубинска корозија са умањењем основног пресека и лиснатом корозијом вертикале спрега за бочне ударе које се налазе код попречних укрућења подужних носача*

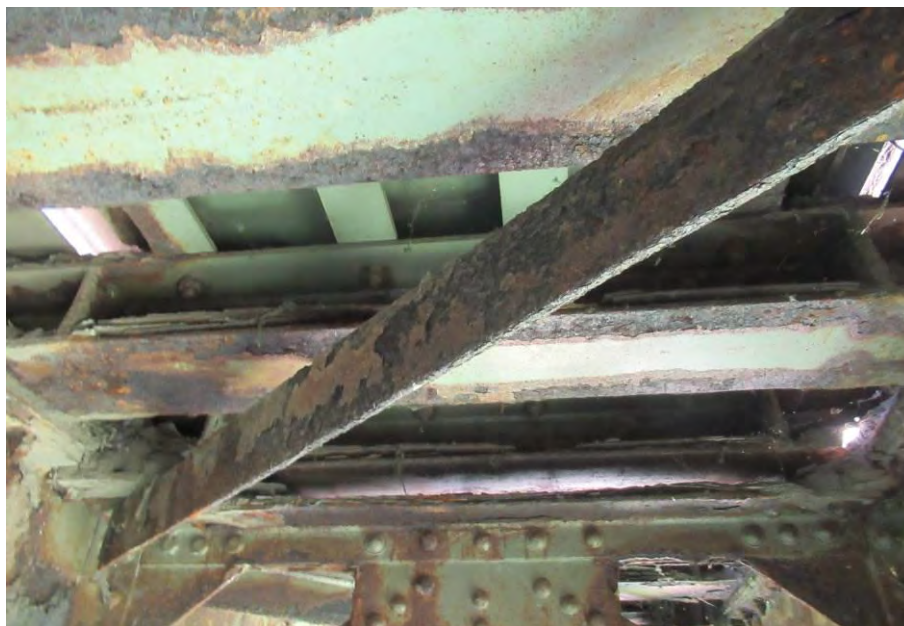
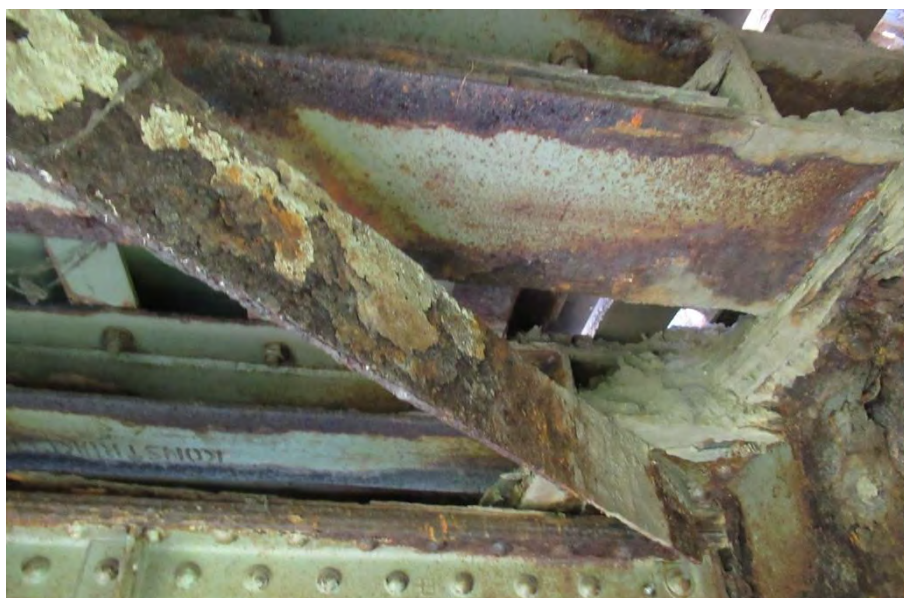
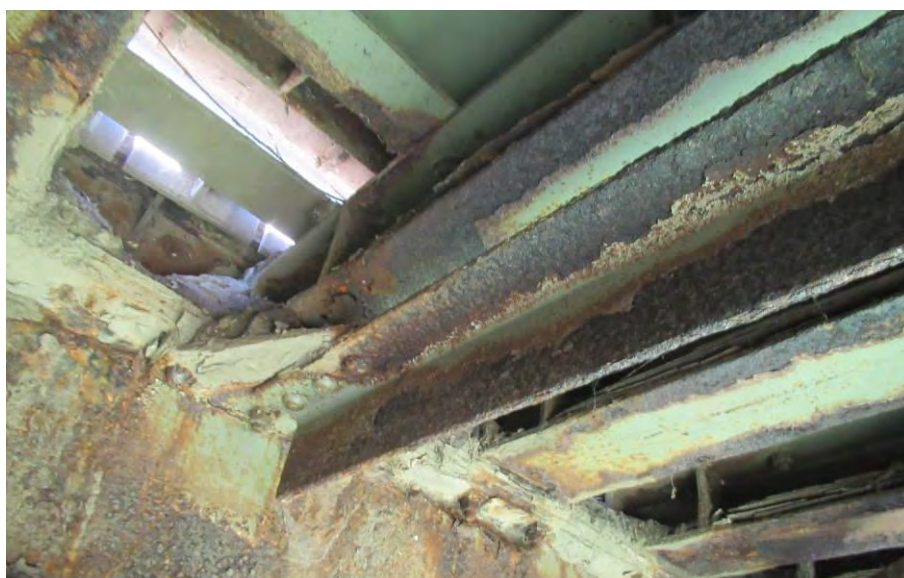
*Дубинска корозија штапова спрега за бочне ударе*
