Акционарско друштво за управљање јавном железничком  
инфраструктуром „Инфраструктура железнице Србије“,  
Београд

**за одлучивање о потреби процене утицаја  
на животну средину**

**ИДЕЈНИ ПРОЈЕКАТ  
ЗА ФАЗНУ САНАЦИЈУ МОСТА ПРЕКО РЕКЕ ВЕЛИКЕ  
МОРАВЕ НА ПРУЗИ МАРКОВАЦ - РЕСАВИЦА У КМ 6+100  
И НА ДРЖАВНОМ ПУТУ ІВ РЕДА БРОЈ 27 У КМ 3+679,  
ДЕОНИЦА МАРКОВАЦ - СВИЛАЈНАЦ,  
на к.п. бр. 7435/1, 4800 КО Марковац, општина Велика Плана и  
к.п. бр. 6658/4, 1893/1, 1893/15 КО Свилајнац, општина  
Свилајнац**

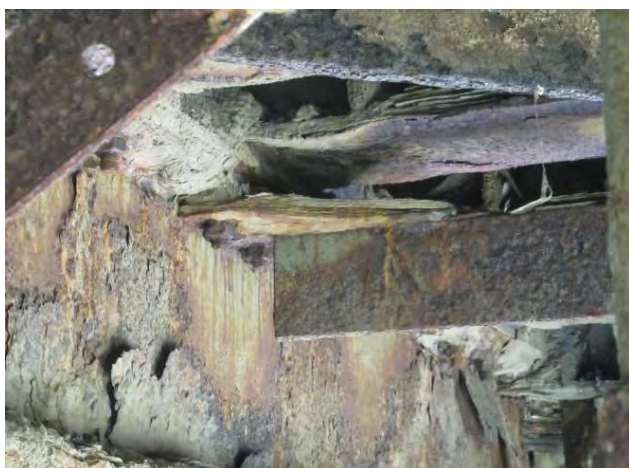
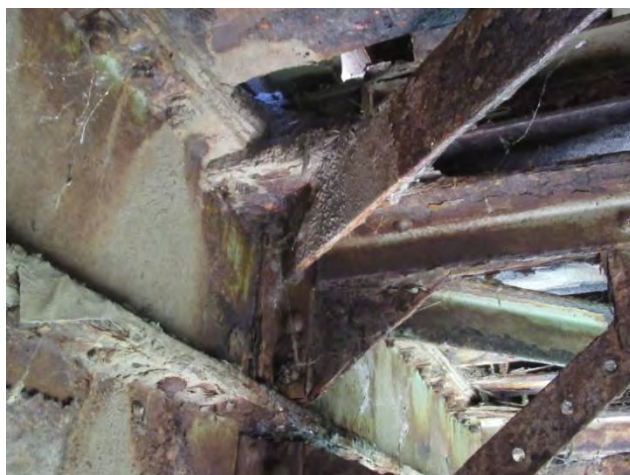
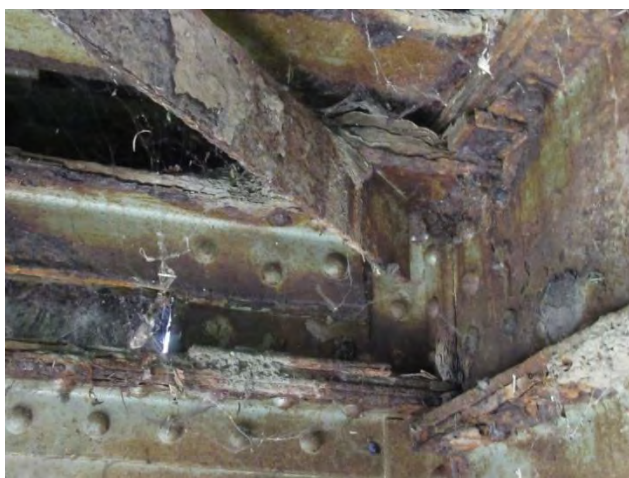
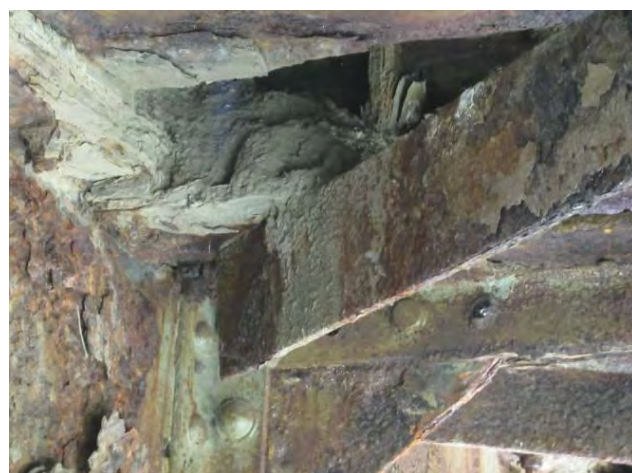
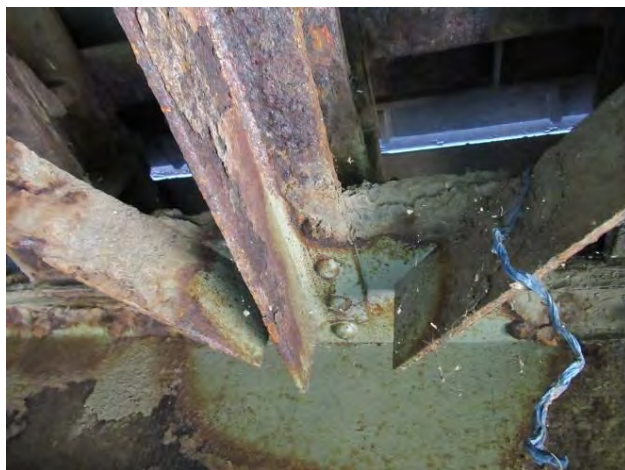
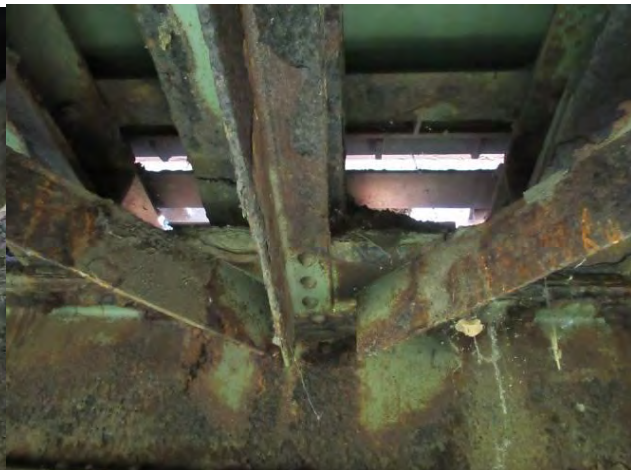
*Везе штапова спрега за чворне лимове. Земљани материјал на горњим површинама чворних лимова.*

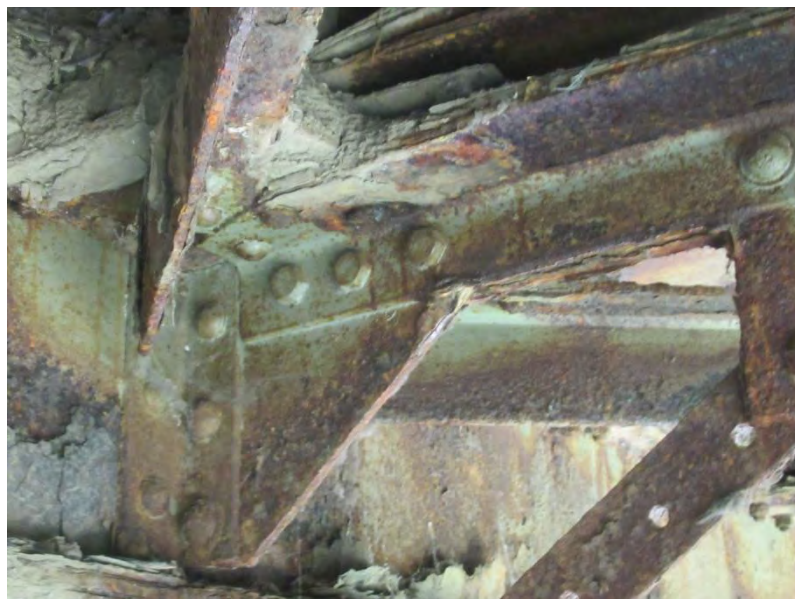
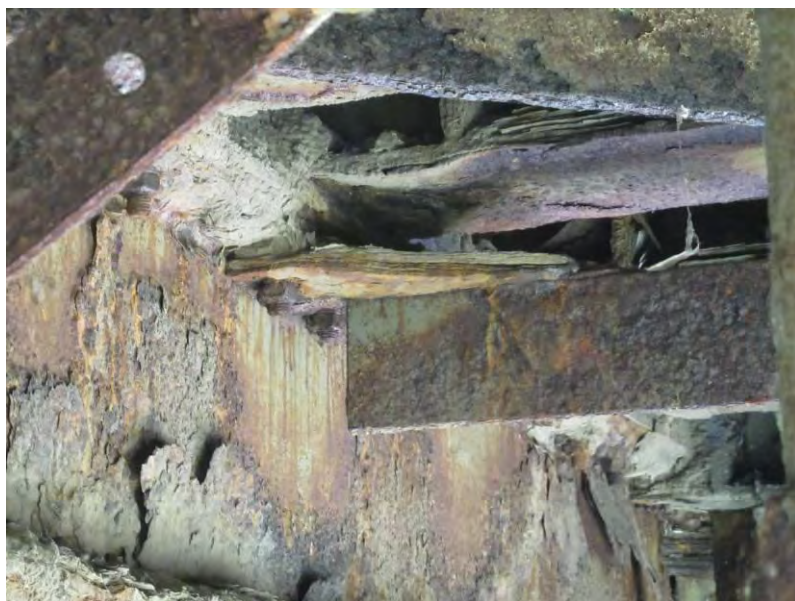
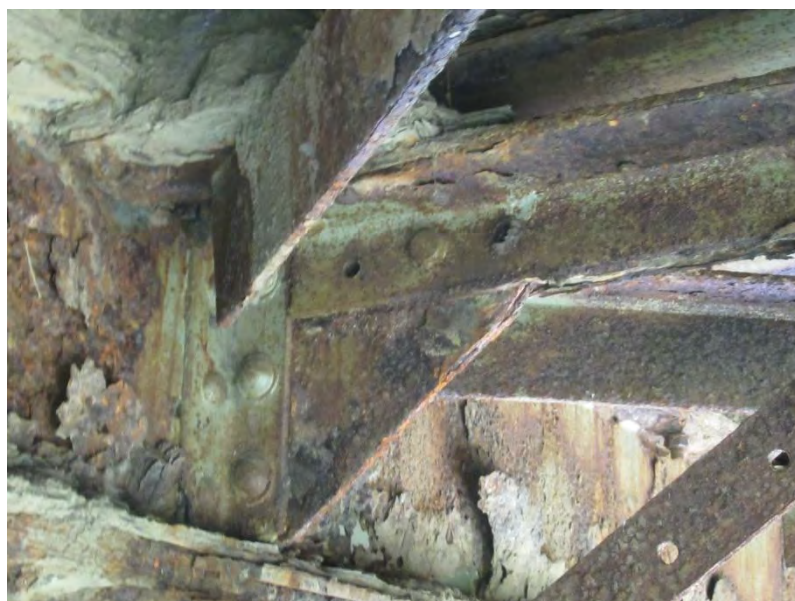
*На неколико места веза штапова спрега и чворних лимова као и чворних лимова и подужних носача је остварена завртњевима. На једном месту је уочен недостатак завртњева.*

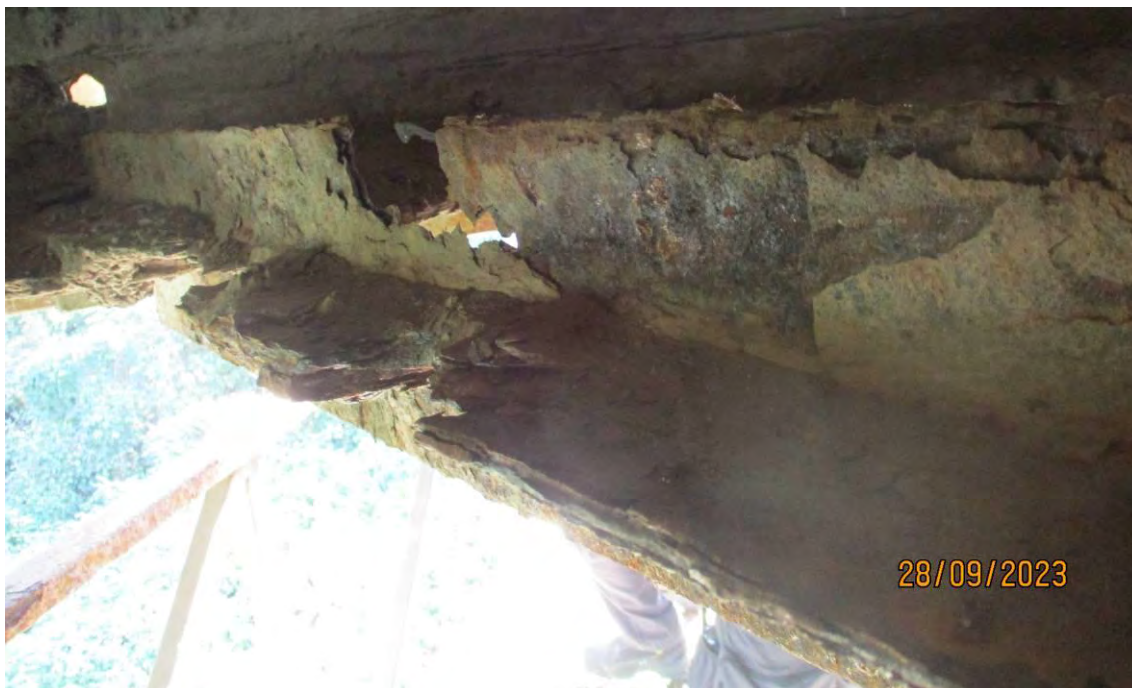
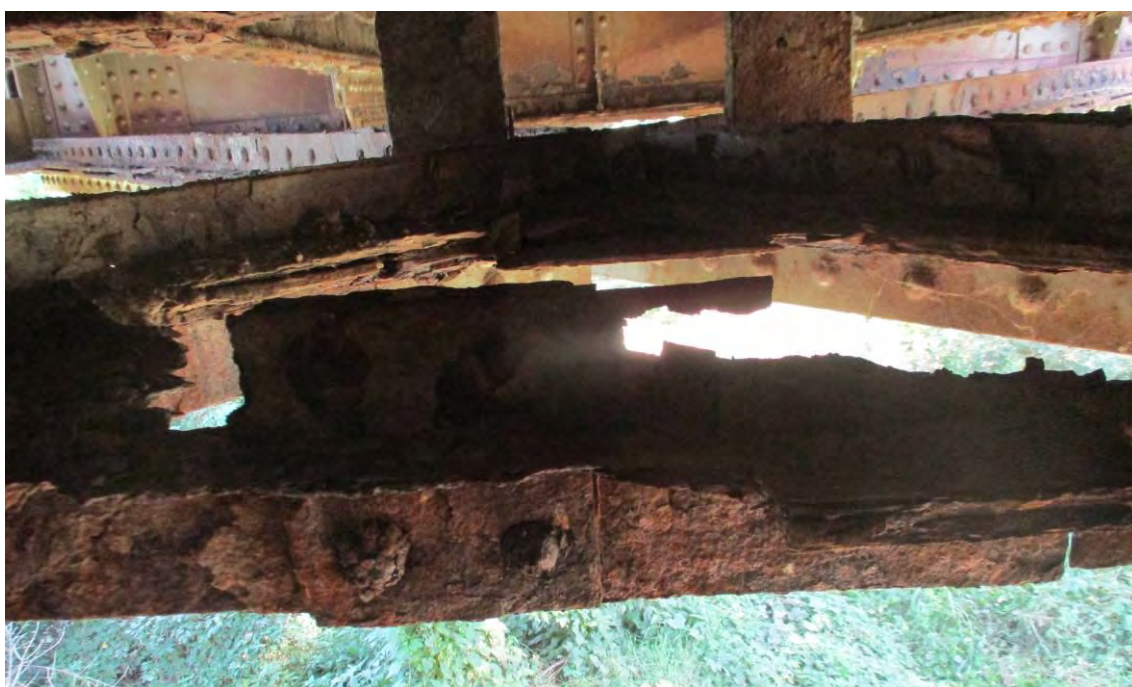
Систем за заштиту од корозије је дотрајао и изгубио је функцију услед чега су штапови и чворни лимови спрега, као и спојна средства, захваћени израженом дубинском корозијом са умањењем основног пресека површине и местимично оштећени у већој мери. На свим чворним лимовима спрега уочено је депоновање земљаног материјала и задржавање влаге.

*Штапови спрега за кочење у првом пољу конструкције K1*

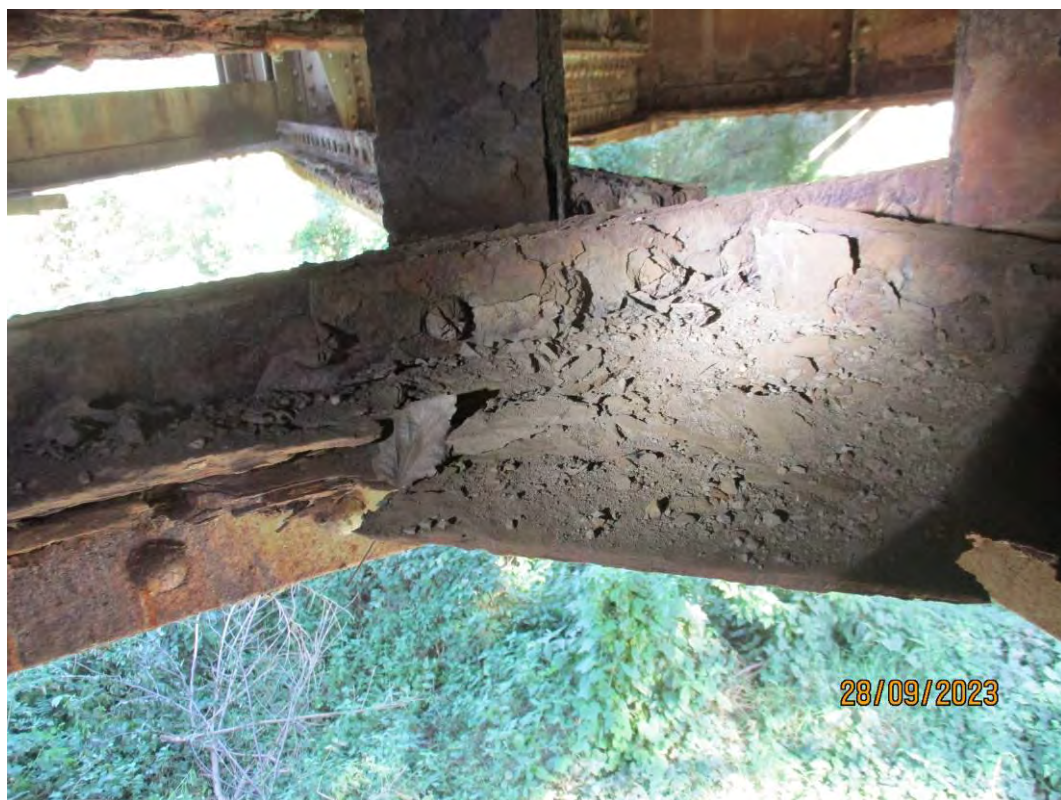
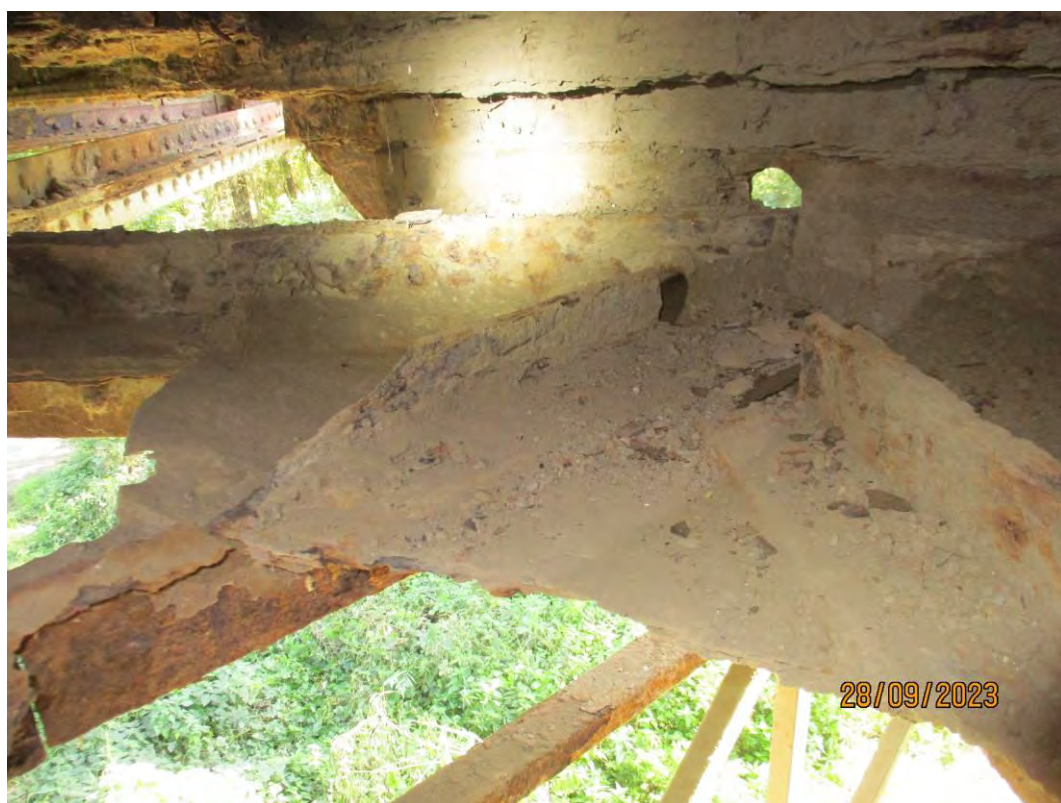
*Чворни лимови спрега за кочење у првом пољу конструкције К1*

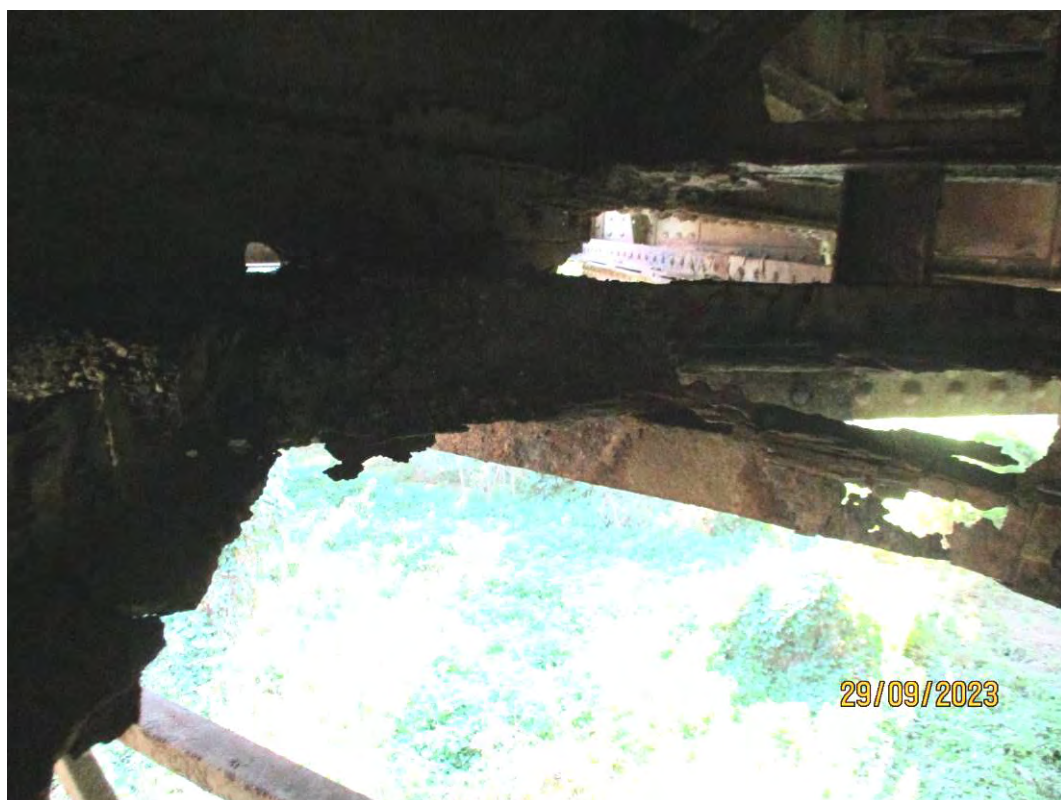
*Вертикала (запрега) спрега за кочење у последњом пољу конструкције K1*

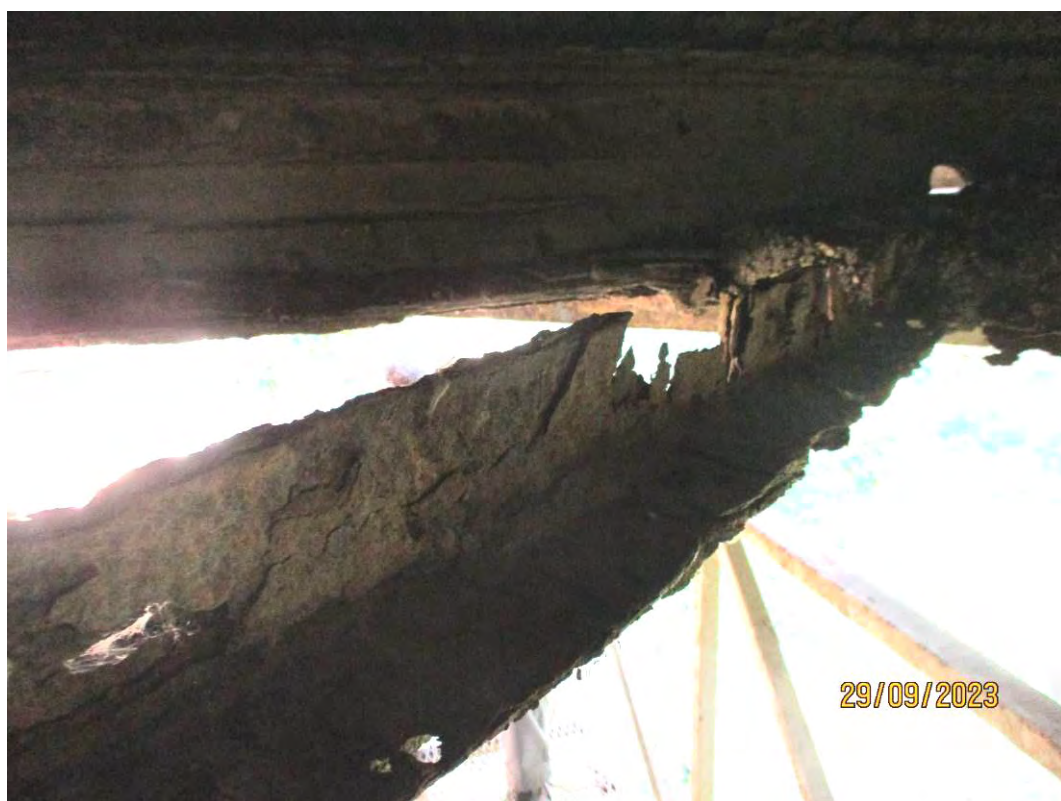
*Дијагонала спрега за кочење у последњем пољу конструкције K1*

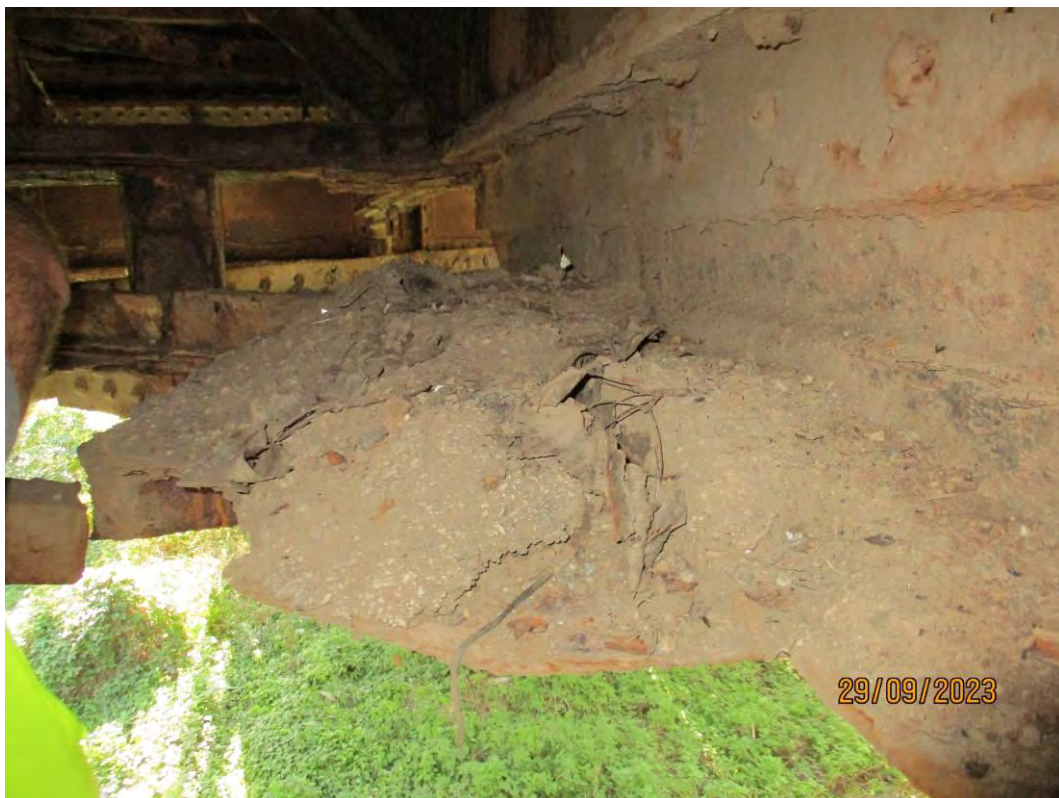
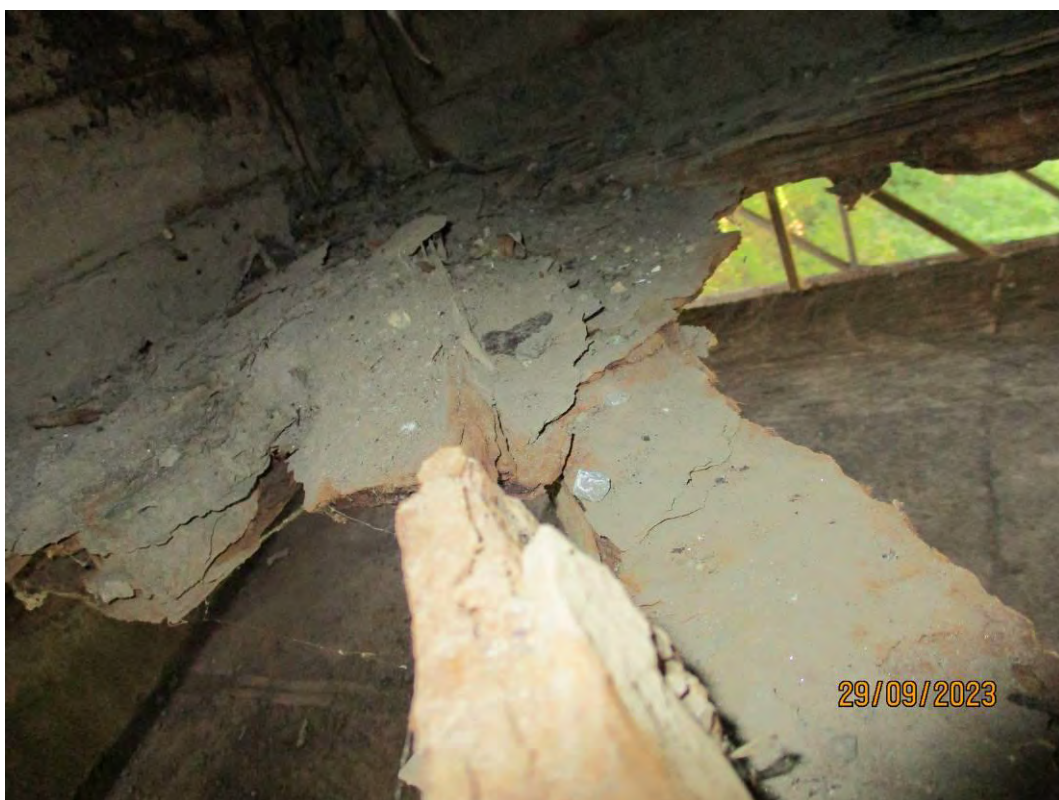
*Чворни лимови спрега за кочење у последњем пољу конструкције К1*

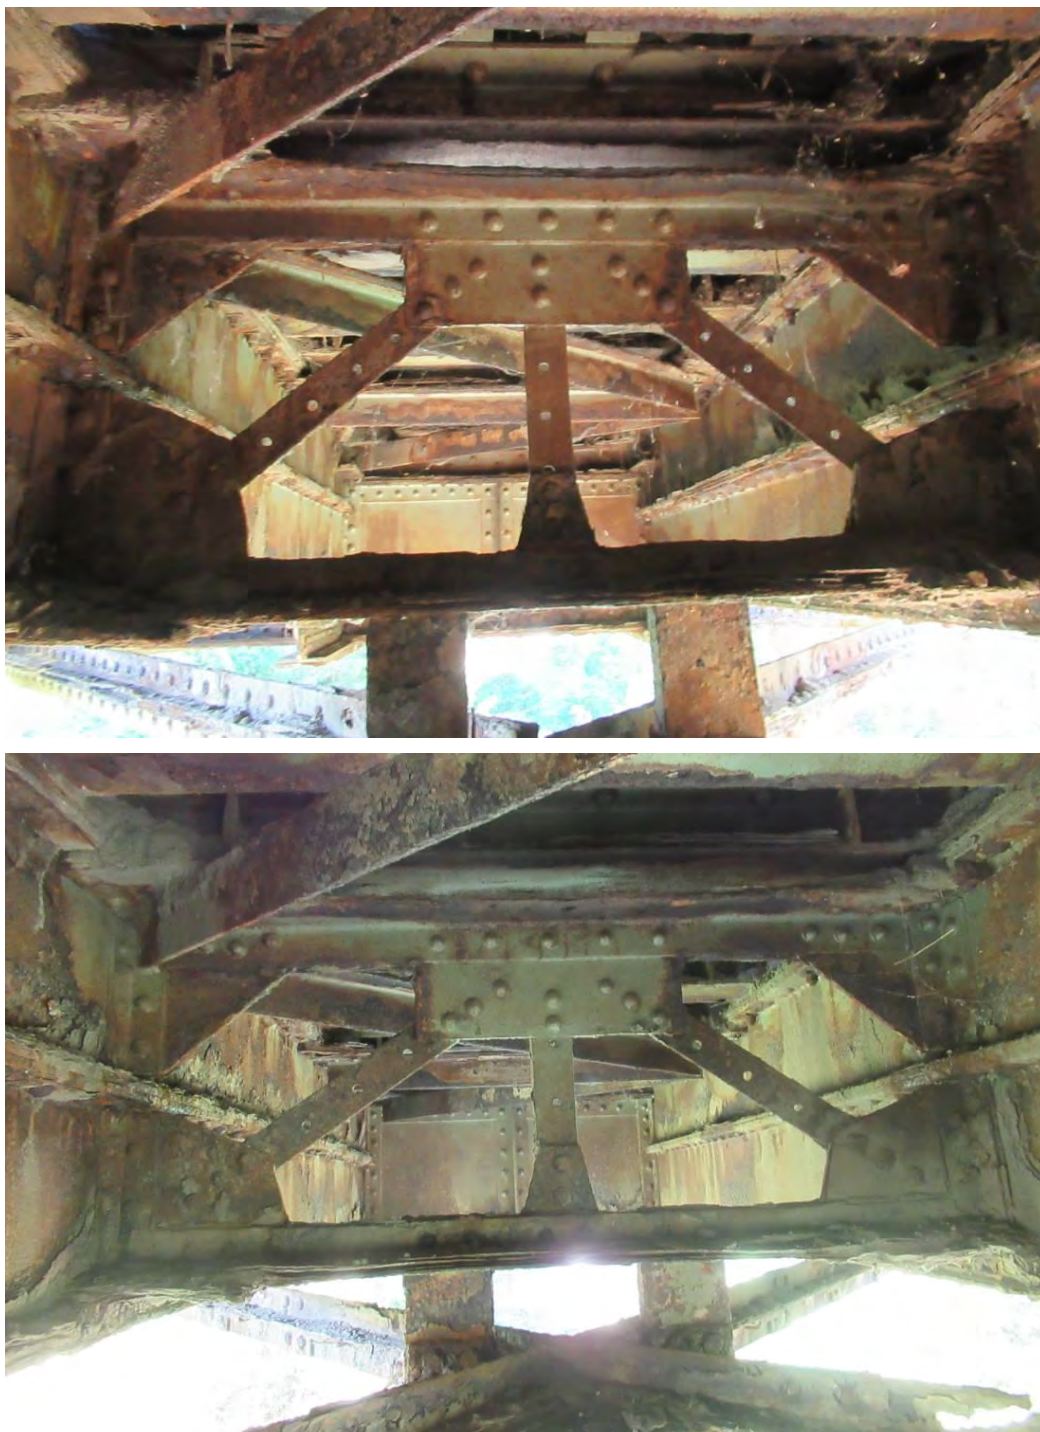
Попречна укрућења су генерално у лошем стању. Систем за заштиту од корозије је дотрајао и изгубио је функцију услед чега су штапови и чворни лимови укрућења, као и понека спојна средства, захваћени дубинском корозијом, местимично са умањењем основног пресека површине и лиснатом корозијом.

*Попречна укрућења подужних носача*

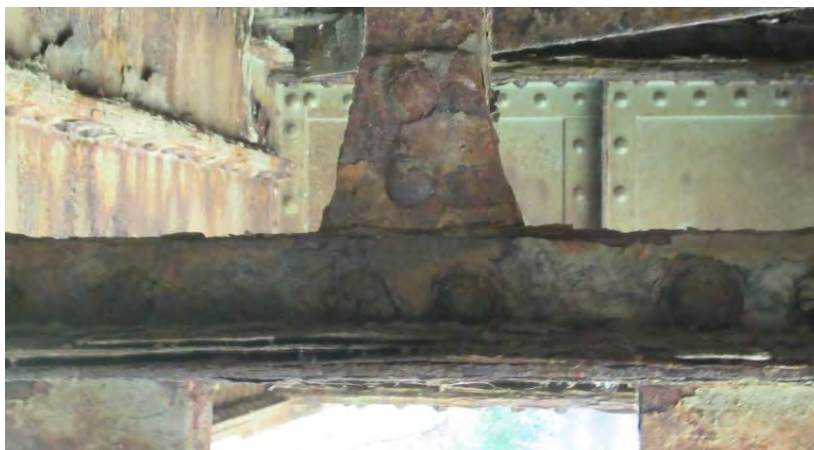
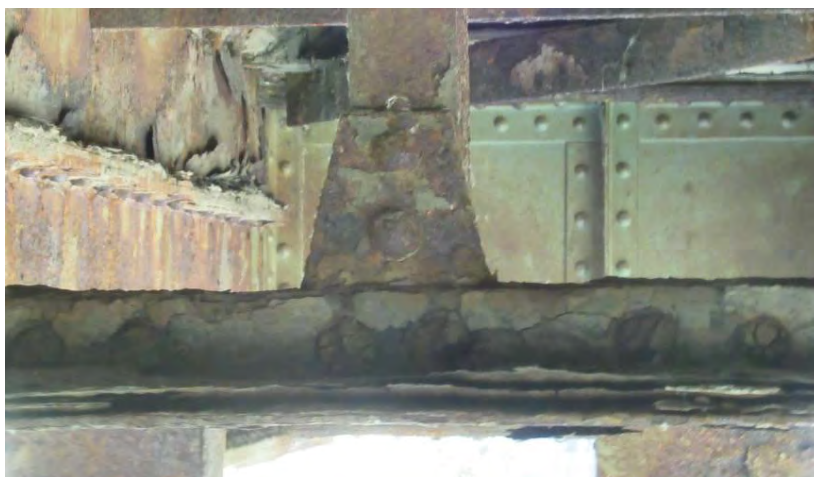
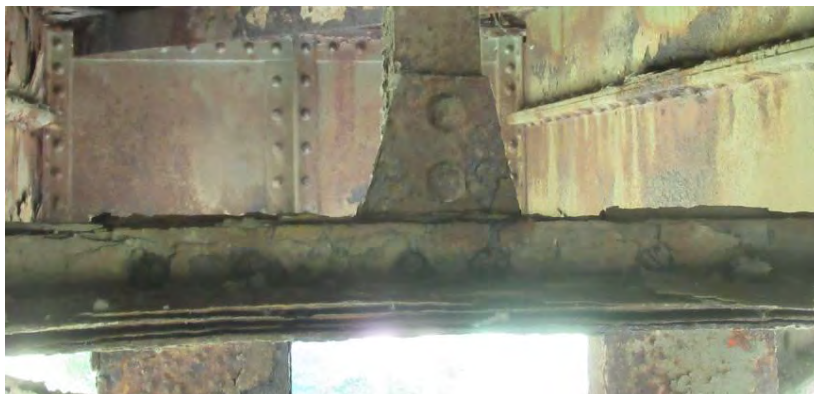
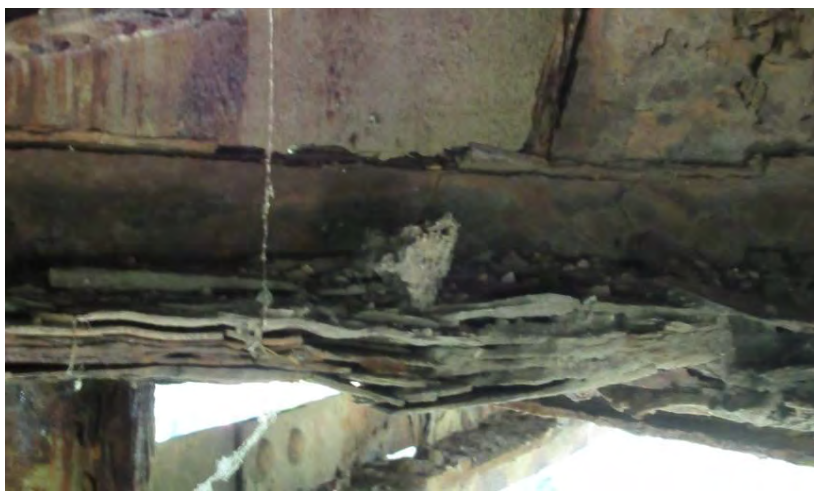
*Лисната корозија вертикале попречних укрућења подужних носача*

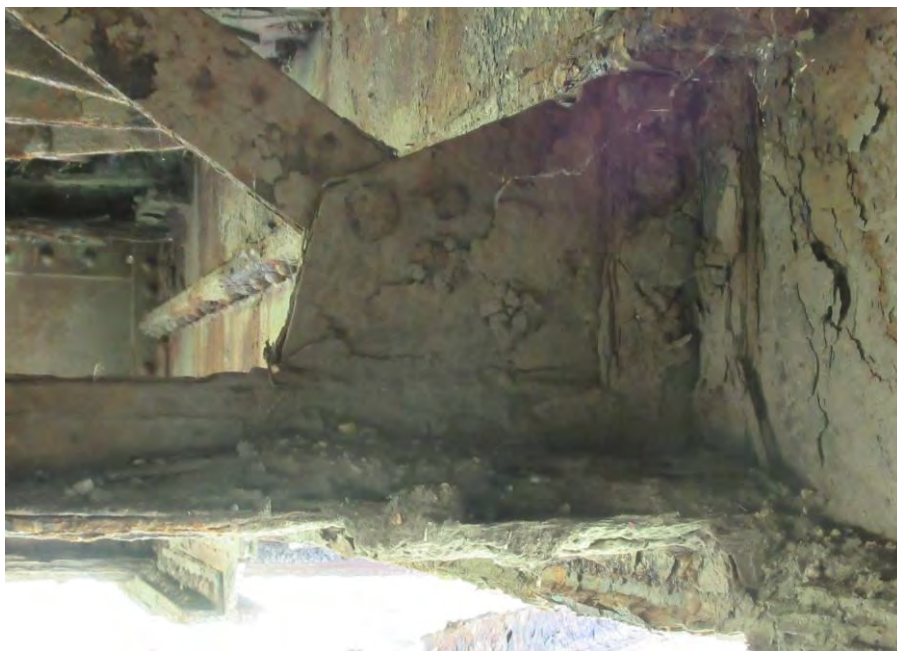
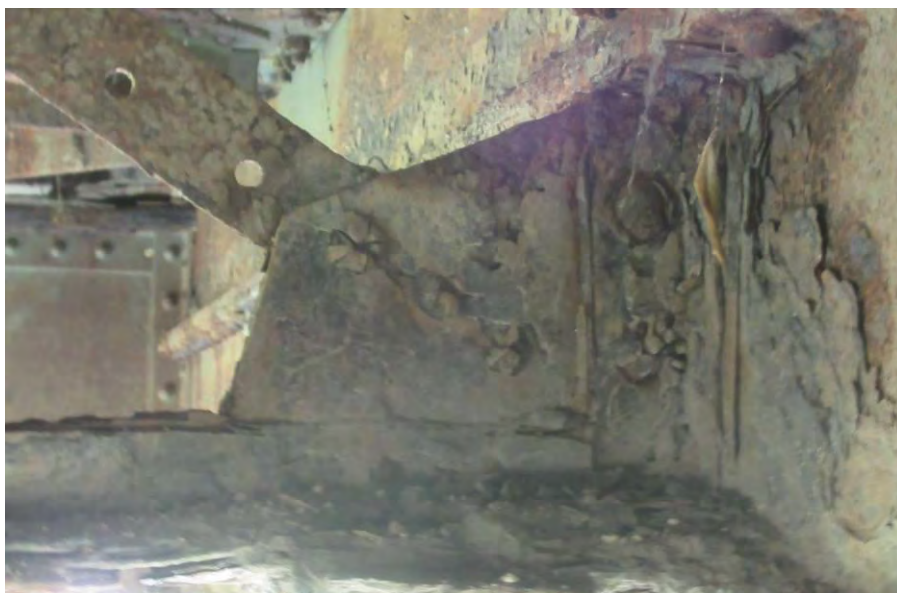
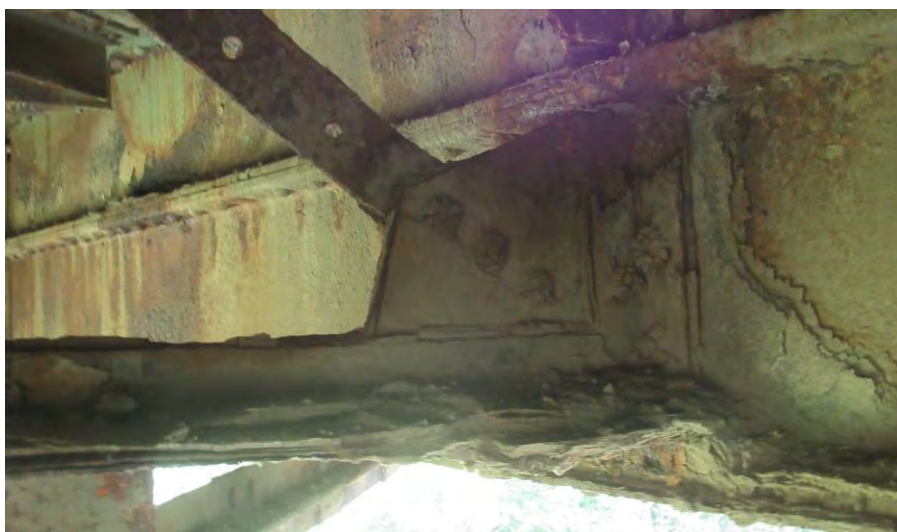
*Лоше стање заковица на везама штапова и чворних лимова попречних укрућења и чворних лимова укрућења и подужних носача*

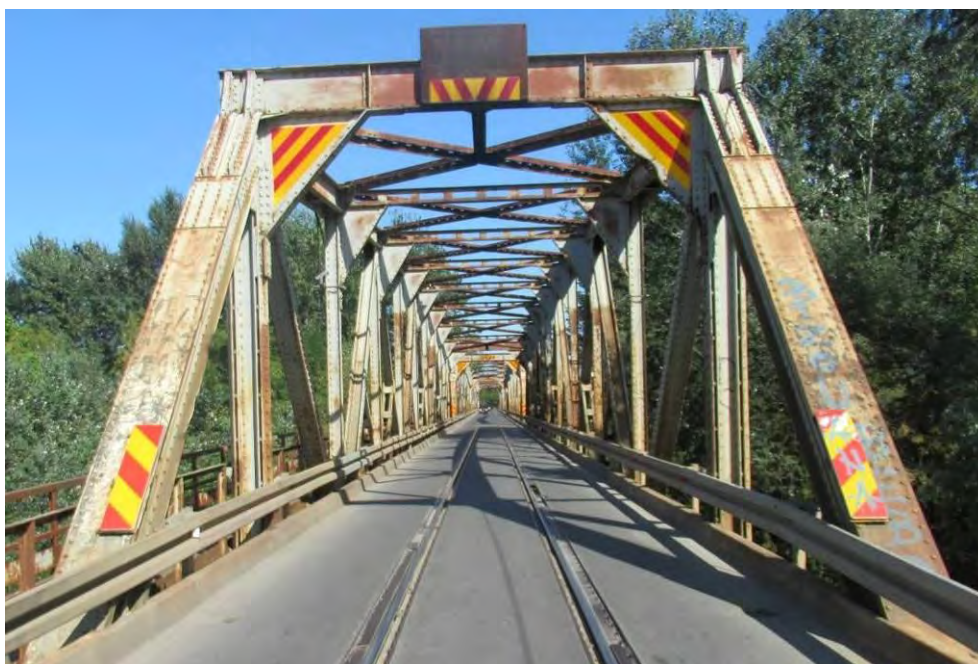
*Улазни портални рам конструкције K1*

Услед удара возила дошло је до веће деформације укрућења на вези горње ригле и десног решеткастог носача улазног порталног рама и мањих деформација укрућења на вези горње ригле и левог и десног решеткастог носача излазног порталног рама. Горња ригла је у добром стању, добре геометрије без уочених извијања или било каквих деформација. Све везе порталних рамова изведене у закованој изради. Све заковице на броју и утегнуте. Систем за заштиту од корозије је дотрајао и изгубио је функцију услед чега су елементи порталних рамова захваћени површинском корозијом. За сада без већих оштећења услед дејства корозије.

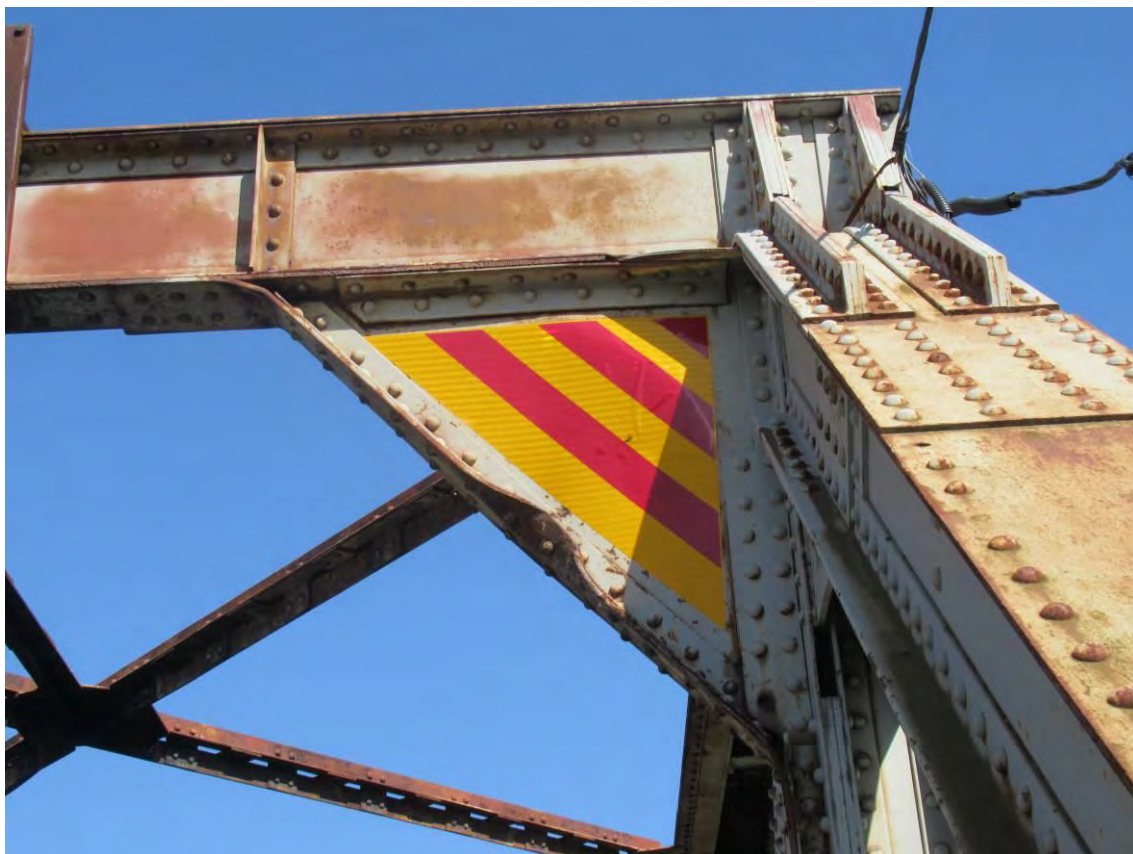
*Механичко оштећење десног укрућења улазног порталног рама конструкције К1*

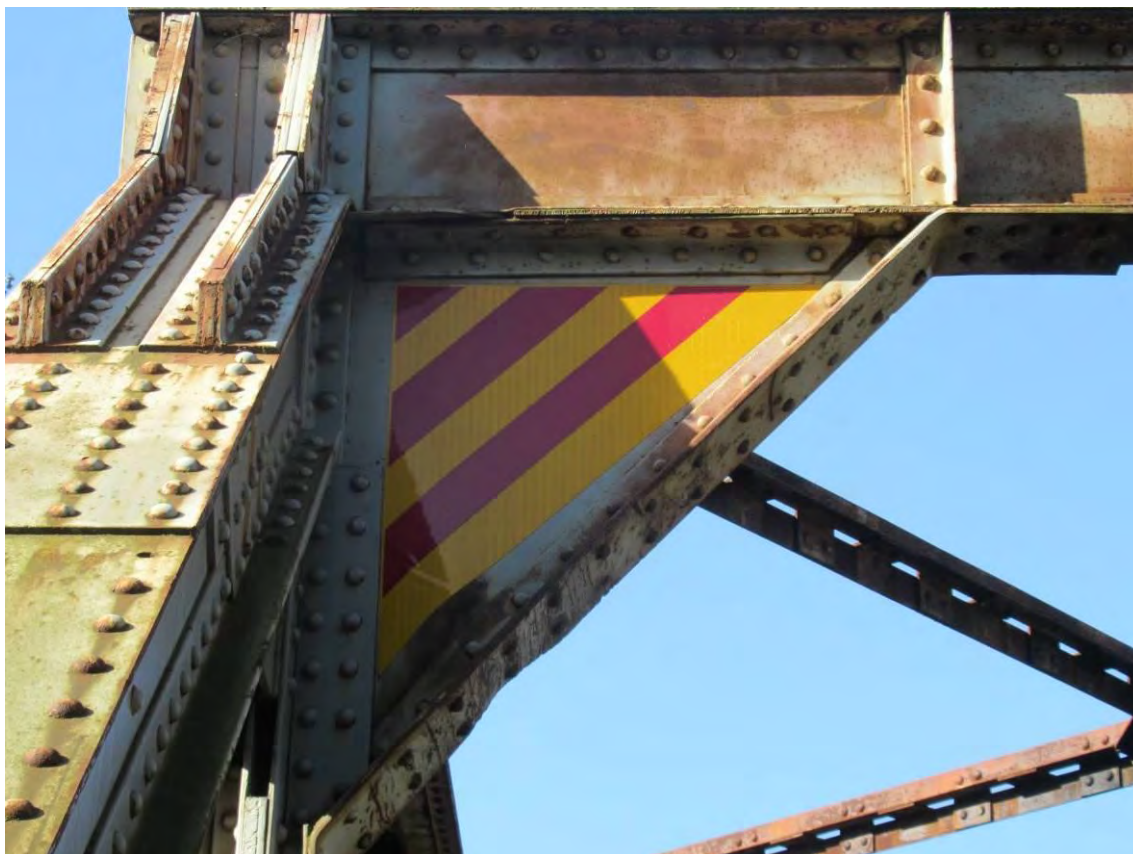
*Механичко оштећење десног укрућења излазног порталног рама конструкције К1*

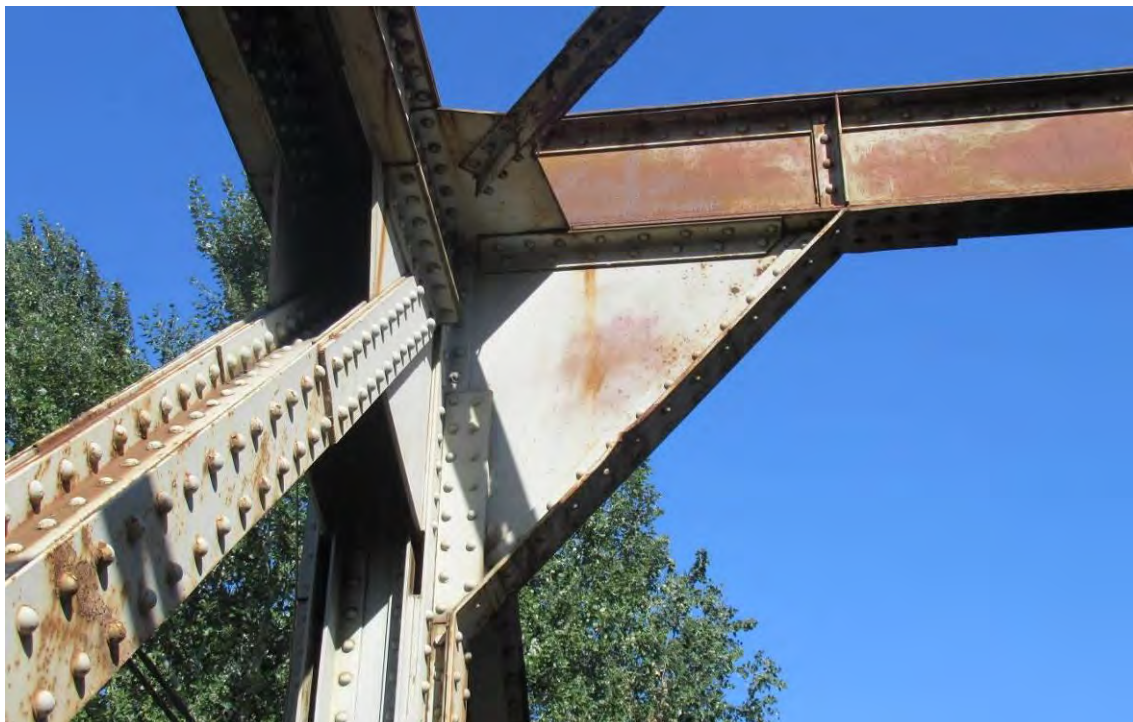
*Механичко оштећење левог укрућења излазног порталног рама конструкције К1*

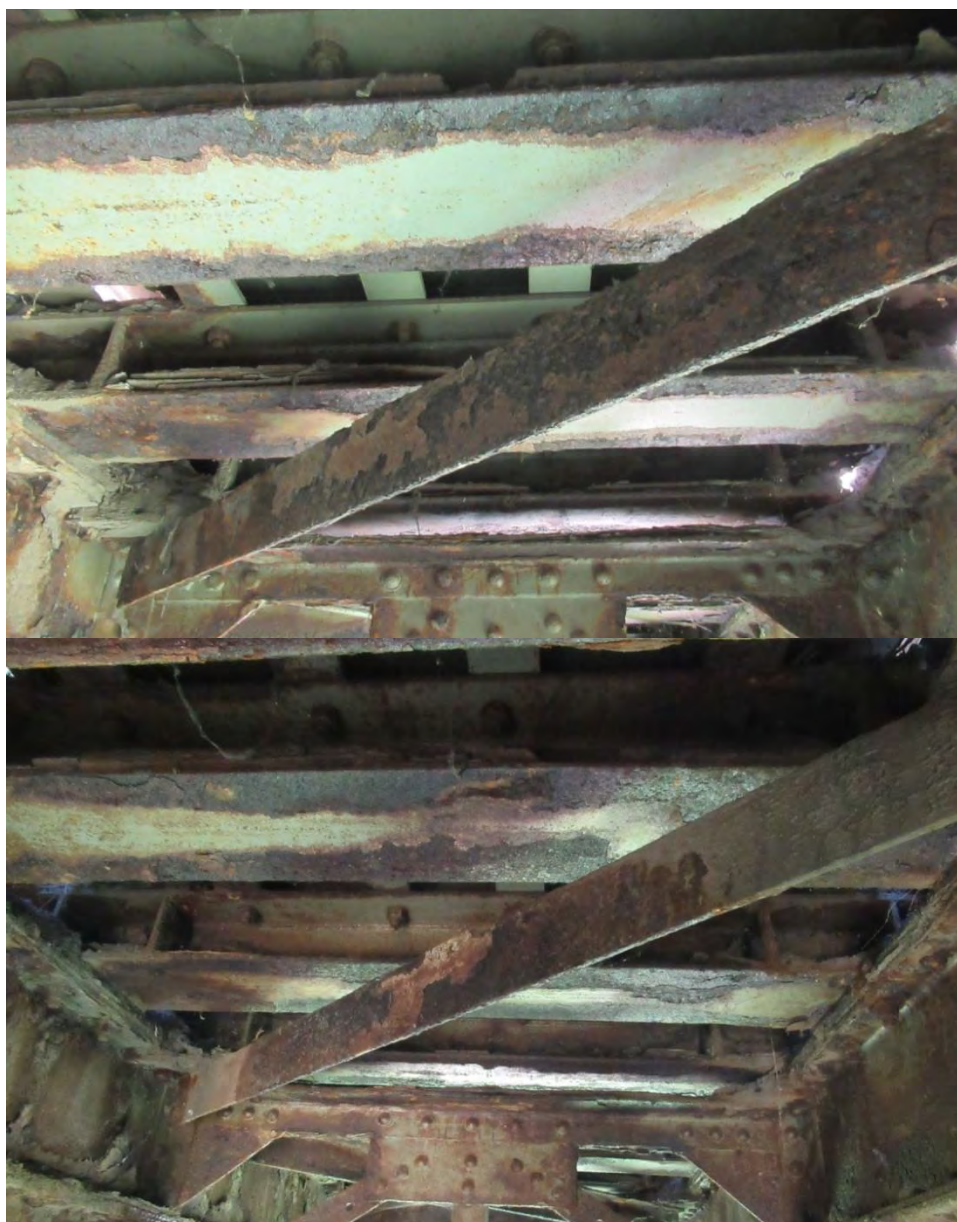
*Секундарни попречни носачи коловоза конструкције К1*

**Стање доњег дела секундарних попречних носача коловоза је у лошем стању.** Услед обилних продора воде у зонама шина, горње ножице подужних носача, доњи лим, доњи део вертикалног лима и укрућења вертикалног лима секундарних попречних носача су захваћени дубинском корозијом, местимично са умањењем основног пресека површине и са лиснатом корозијом доњег лима.

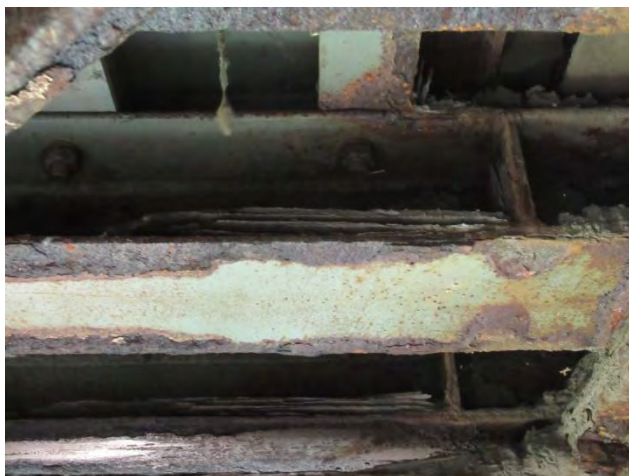
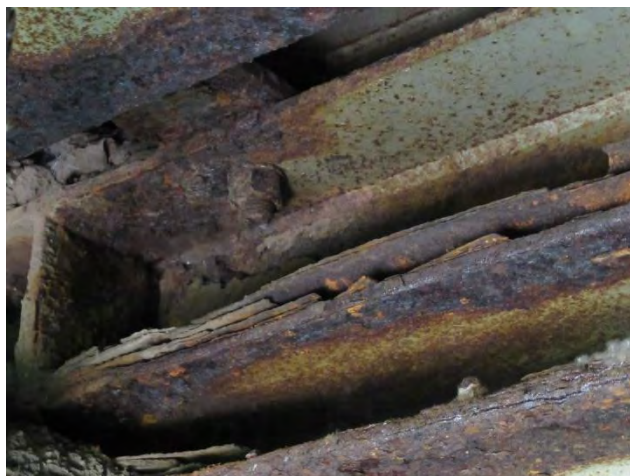
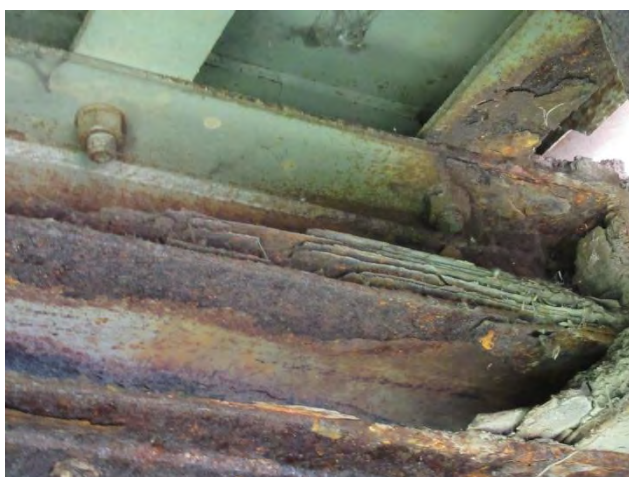
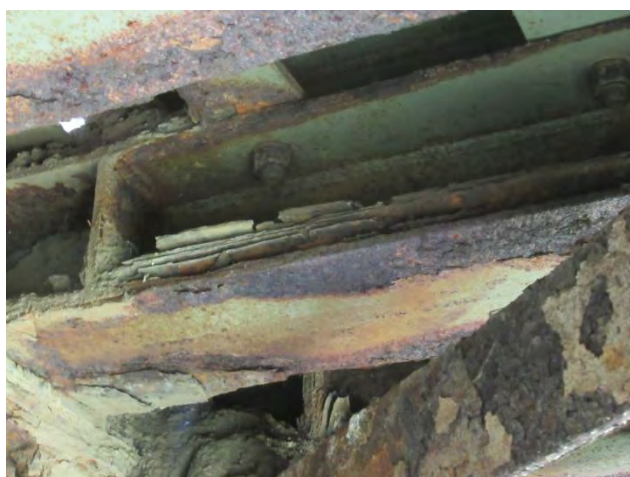
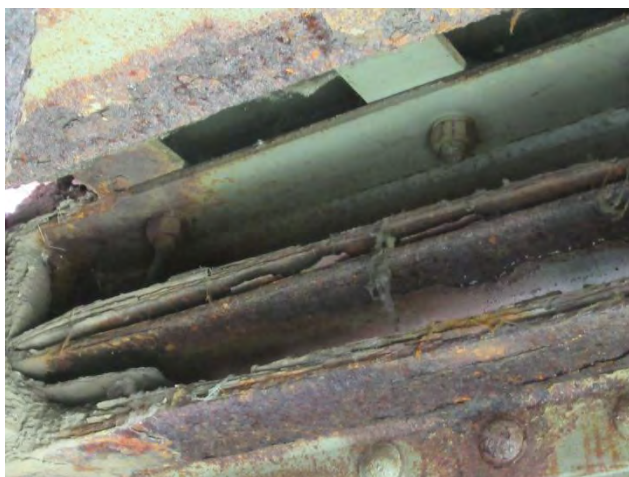
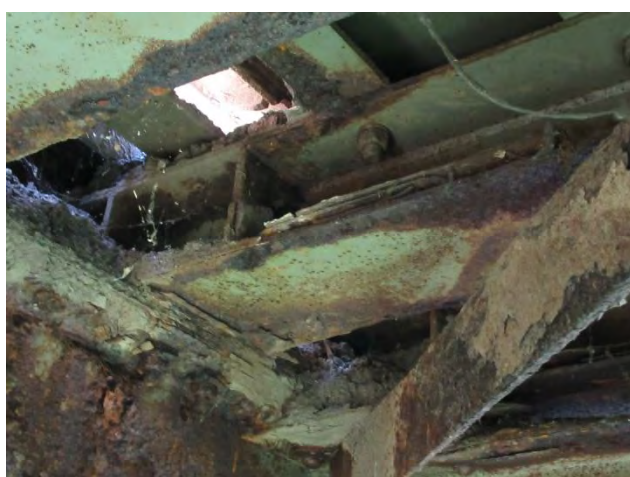
*Лисната корозија доњег лима код већине секундарних попречних носача коловоза*
