Акционарско друштво за управљање јавном железничком  
инфраструктуром „Инфраструктура железнице Србије“,  
Београд

**за одлучивање о потреби процене утицаја  
на животну средину**

**ИДЕЈНИ ПРОЈЕКАТ  
ЗА ФАЗНУ САНАЦИЈУ МОСТА ПРЕКО РЕКЕ ВЕЛИКЕ  
МОРАВЕ НА ПРУЗИ МАРКОВАЦ - РЕСАВИЦА У КМ 6+100  
И НА ДРЖАВНОМ ПУТУ ІВ РЕДА БРОЈ 27 У КМ 3+679,  
ДЕОНИЦА МАРКОВАЦ - СВИЛАЈНАЦ,  
на к.п. бр. 7435/1, 4800 КО Марковац, општина Велика Плана и  
к.п. бр. 6658/4, 1893/1, 1893/15 КО Свилајнац, општина  
Свилајнац**

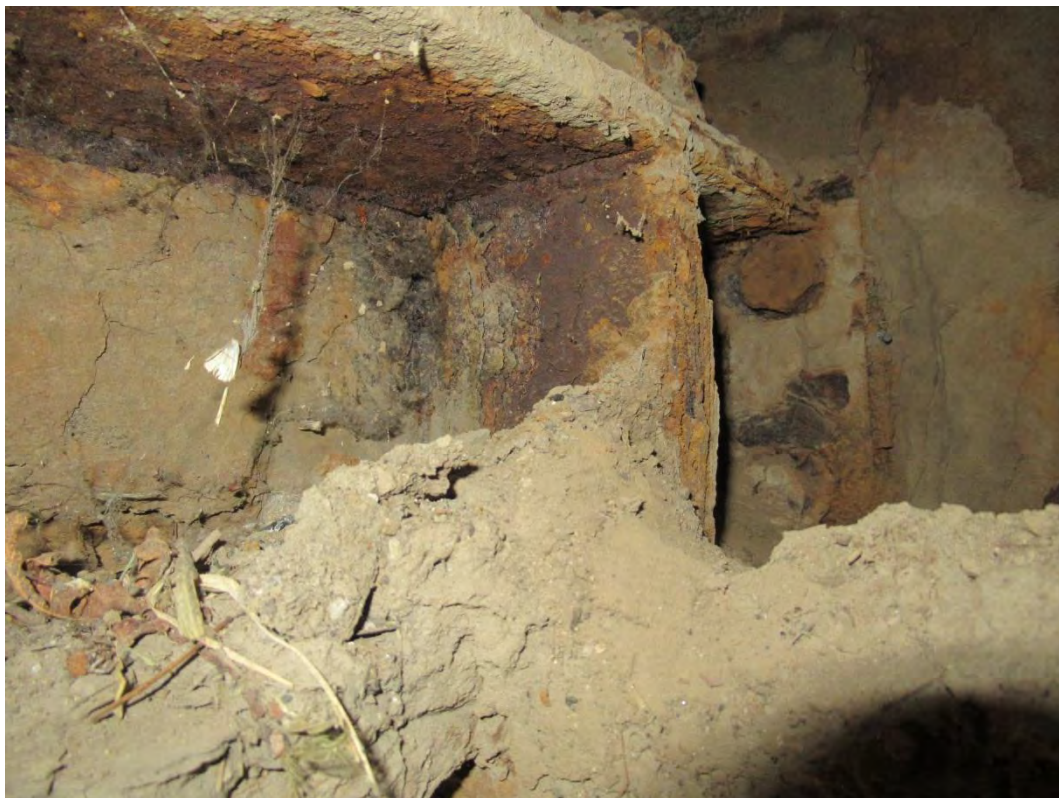
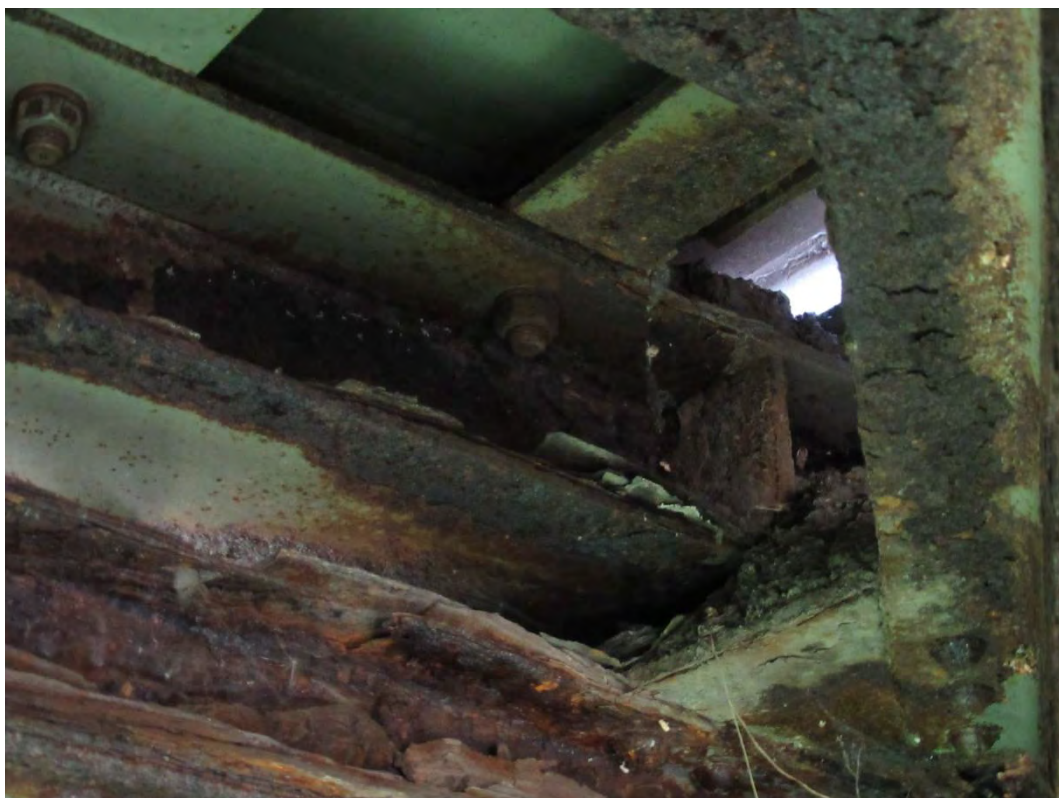
*Укрућење вертикалног лима секундарних попречних укрућења подужних носача*

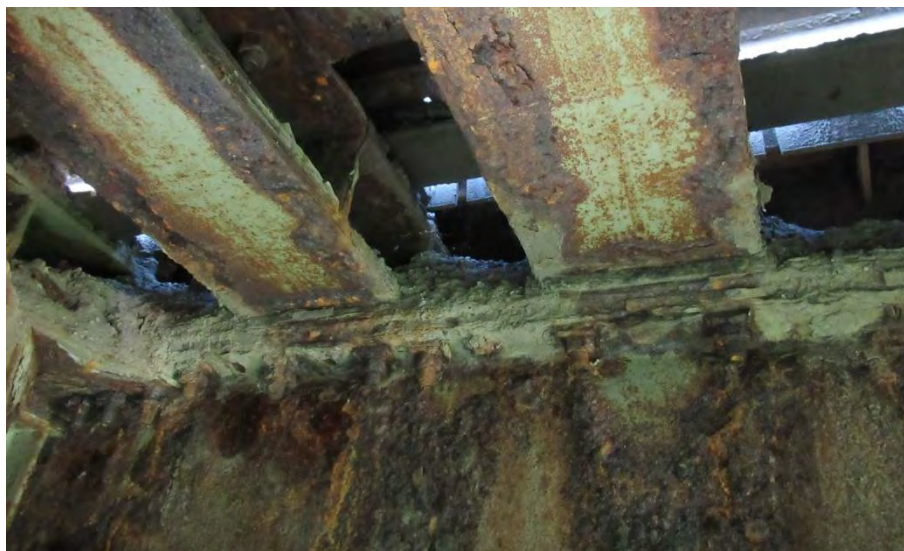
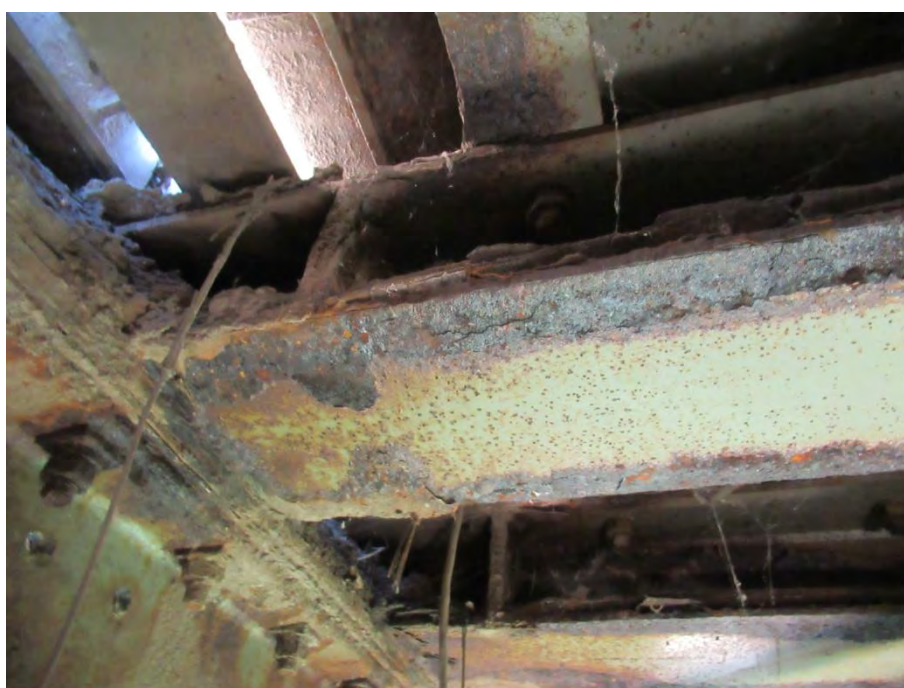
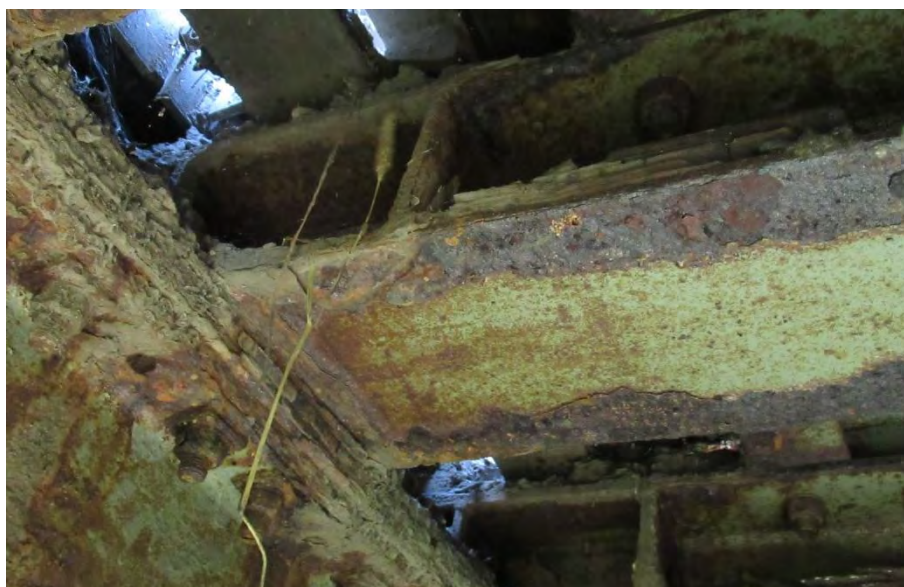
Везе са подужним носачима и ортотропном плочом остварена је завртњевима. Везе секундарних попречних носача са ортотропном плочом су у добром стању, завртњеви су на броју и утегнути. Везе секундарних попречних носача са подужним носачима су у солидном стању. Завртњеви су на броју и утегнути, али као и горње ножице подужних носача и доњи лим секундарног попречног укрућења захваћени дубинском корозијом.

*Везе секундарних попречних носача коловоза и подужних носача*

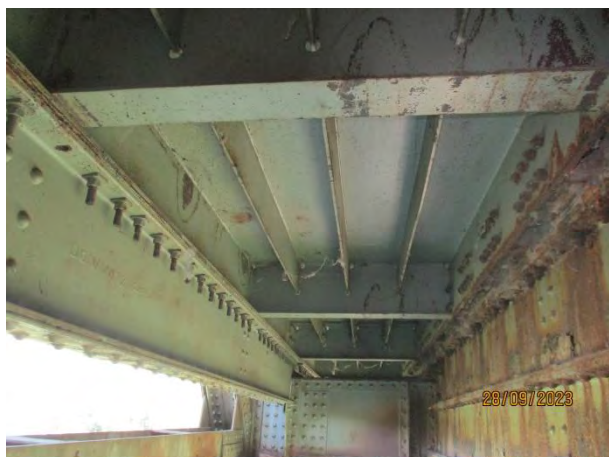
Генерално је ортотропна плоча у добром стању, са појавом тачкасте површинске корозије на доњој површини плоче. Највећи степен корозије се јавља на месту проласка шина, где долази до корозије глава завртњева којима је орто-плоча повезана за секундарне попречне носаче, као и дубинске корозије доње ивице подужног ребра орто-плоче. Ова појава се јавља читавом дужином конструкције К1. Исто тако, услед оштећења дилатационих справа, долази до продора воде на крајевима конструкције и нешто већег степена корозије орто-плоче на тим местима.

Тачкаста површинска корозија - леви монтажни комад орто-плоче

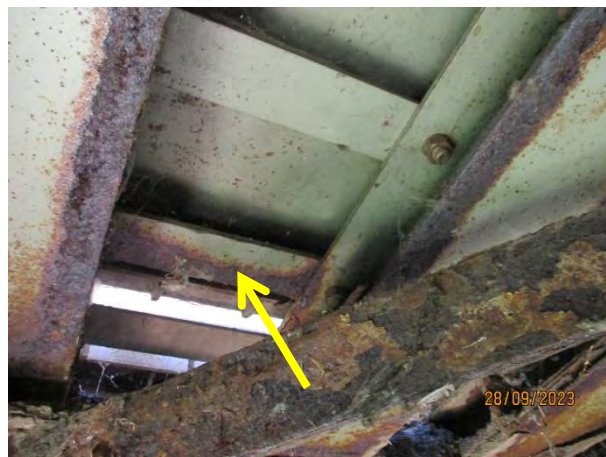
*Корозија ивичног ребра орто-плоче уз шину - средњи монтажни комад орто-плоче*

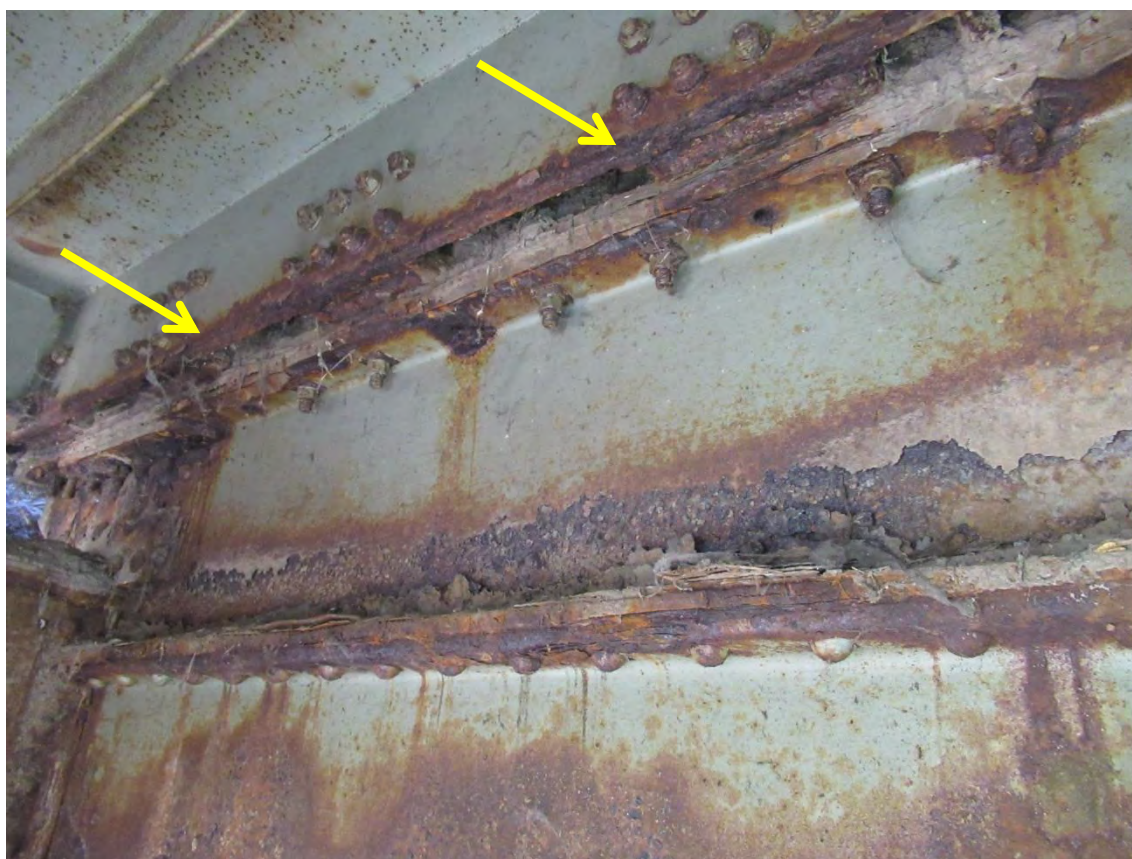
*Корозија ивичног ребра орто-плоче уз шину, као и завртњева на вези са секундарним попречним носачима*

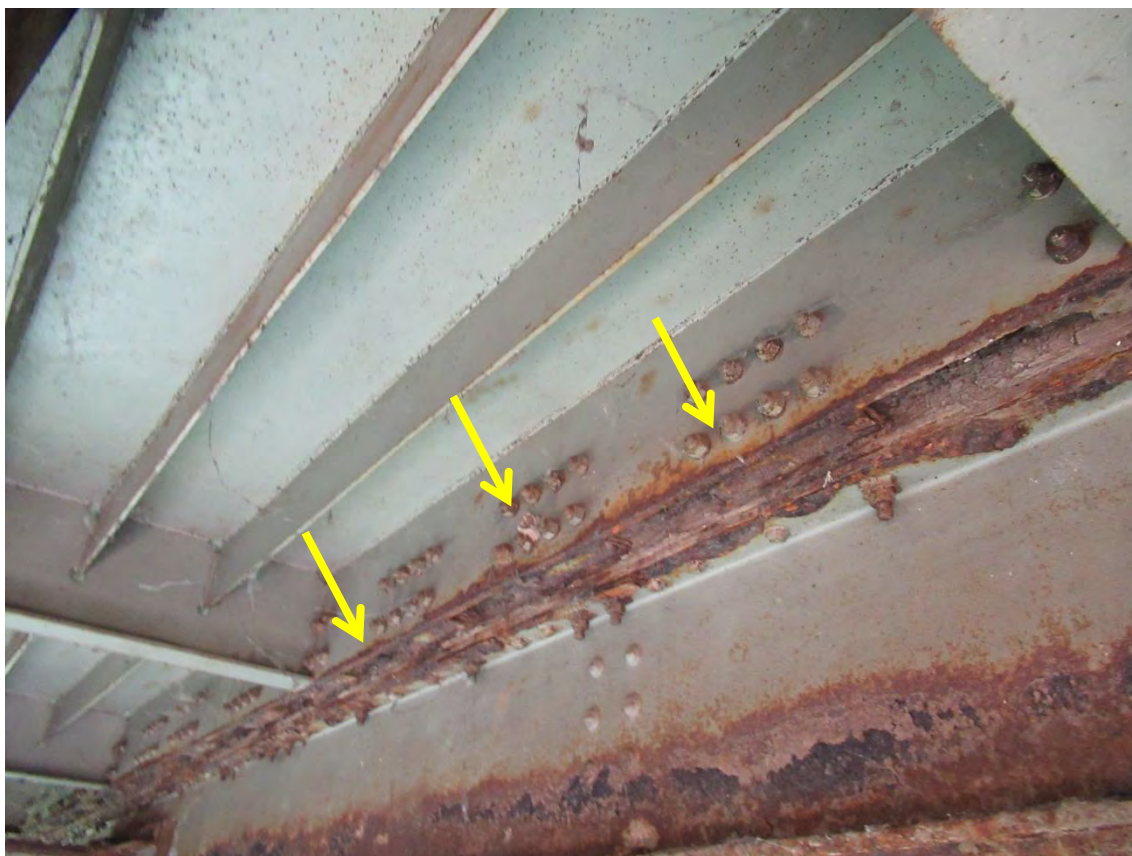
*Корозија ивичног ребра орто-плоче уз шину, као и завртњева на вези са секундарним попречним носачима*

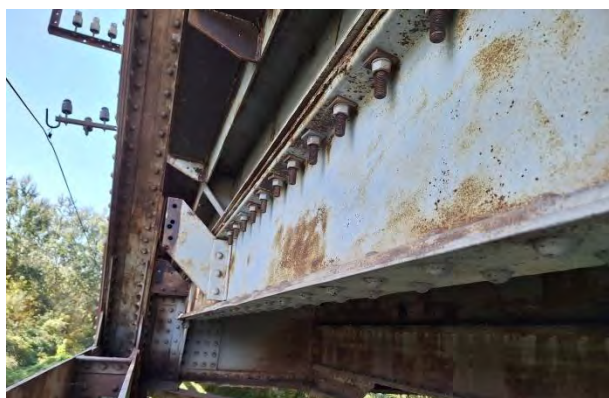
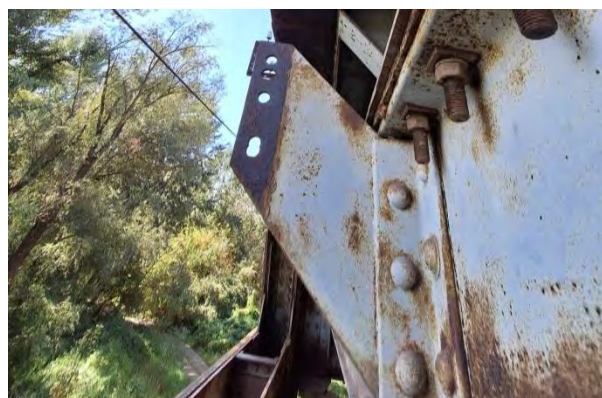
На спољној страни, код оба носача, у свим пољима, налазе се кратки елементи - конзоле, које су својевремено, вероватно, биле носачи неке ограде пешачке стазе. Сада немају никакву функцију и могу се уклонити.

*Непотребне конзоле на ивичним подужним носачима*

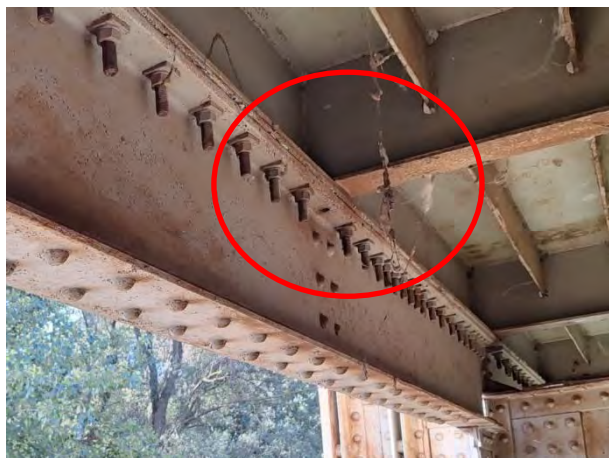
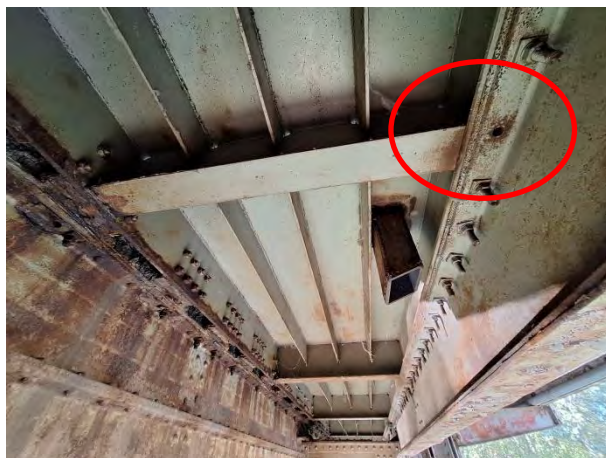
На вези горње фланше, ламеле и ножице орто-плоче, уочен је локални - појединачни, недостатак вијака и то на местима попречних носача орто-плоче, са унутрашње стране носача. Ова појава је присутна код оба ивична подужна носача у свим пољима. Регистровано је да недостају вијци и на месту континуирања подужних носача изнад попречних носача 3 и 0'.

*Недостатак вијака на вези горње фланше и ламеле са ножицом орто-плоче*

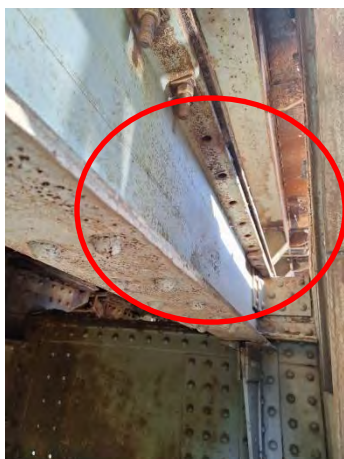
*Недостатак вијака код попречног носача 0'*

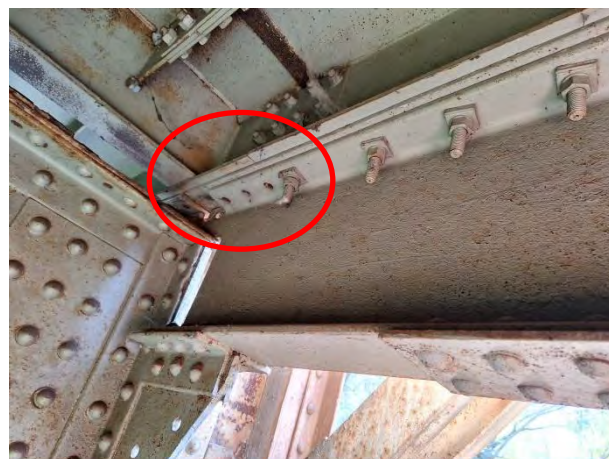
*Недостатак вијака код попречног носача 3*

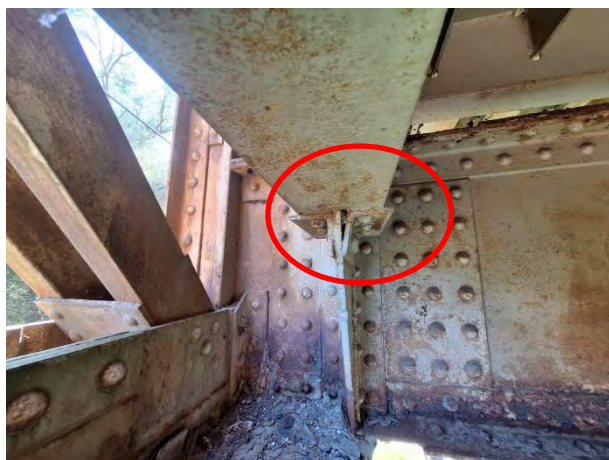
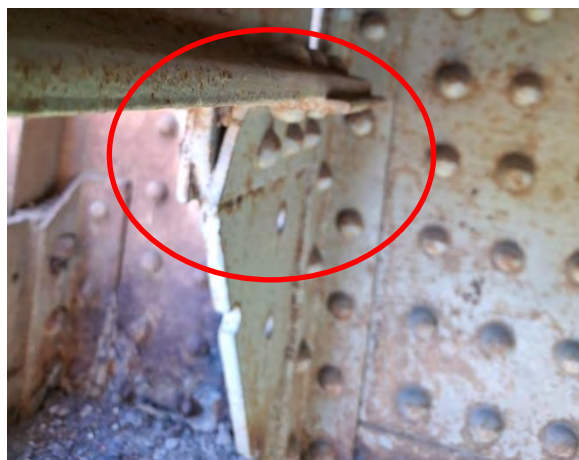
У пољу 3'-2', код чвора 3', деформисан је угаоник ослонца подужног носача, као и заковице на вези.

*Деформисан угаоник ослонца подужног носача*

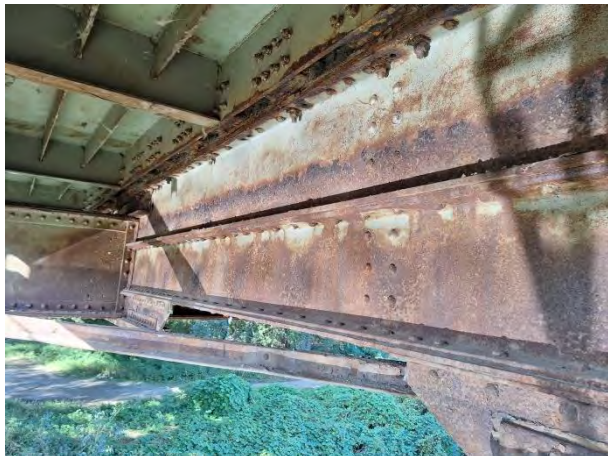
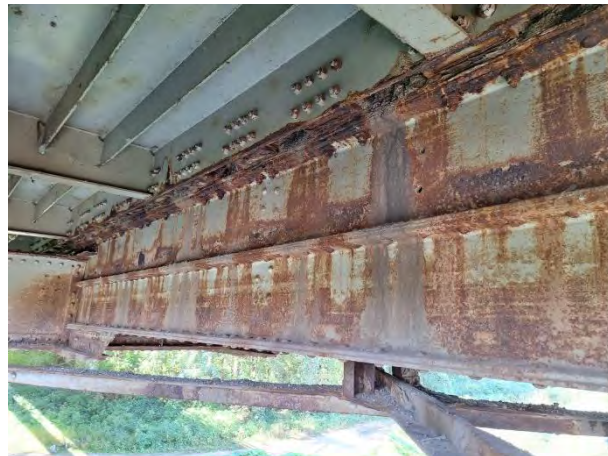
*Средњи подужни носач*

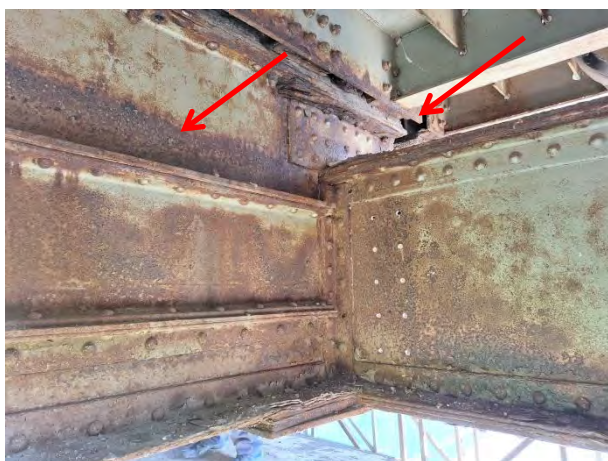
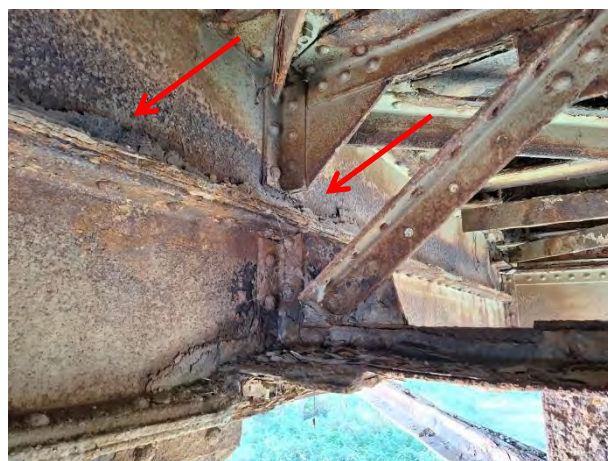
Услед дуготрајног продора воде и соли на месту шина, скупљања блата и отпада и немогућности чишћења због лоше изведеног техничког детаља ослањања шине, **горњи носачи су захваћени површинском корозијом са појавом љуспања и зачетком дубинске корозије, нарочито на споју ребра и ножице, као и на споју ножица горњег и доњег носача.**

Најгоре стање горњих подужних носача констатовано је **у крајњим пољима у зони дилатирања конструкције услед продора воде кроз оштећене дилатационе справе, као и у зонама попречних укрућења подужних носача услед продора воде на месту шина.**

*Корозија горњег дела подужног носача*

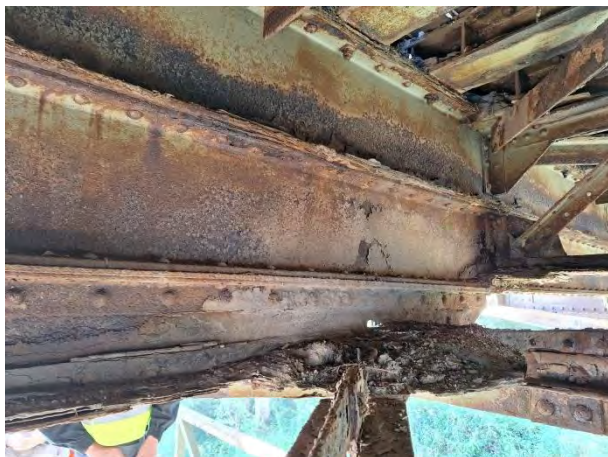
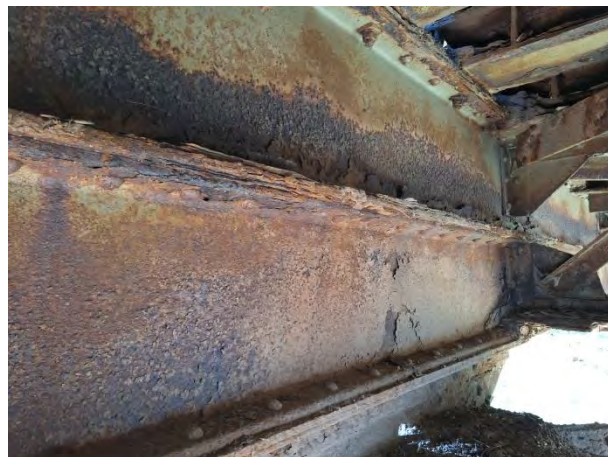
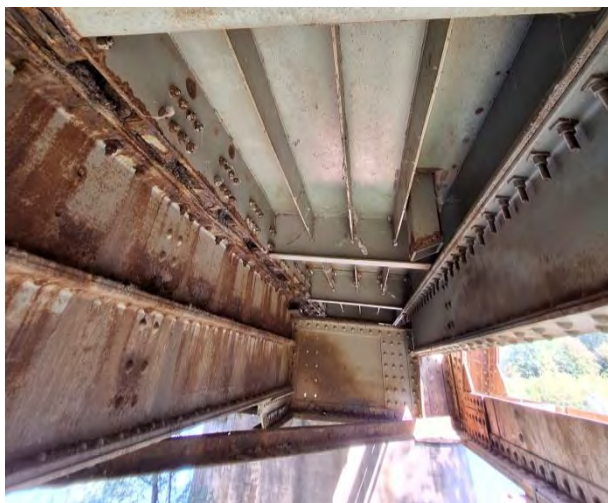
Зона споја ребра и доње фланше код оба подужна носача **је у генерално лошем стању**. Сви носачи су захваћени корозијом у поодмаклој фази са тенденцијом прогресије тако да, уколико се овај процес не спречи и не заустави, неминовно ће доћи и до тежих оштећења тј. до истих оштећења као на конструкцији К1.

*Дубинска корозија у зони споја ребра и доње фланше у свим осталим пољима конструкције К2*

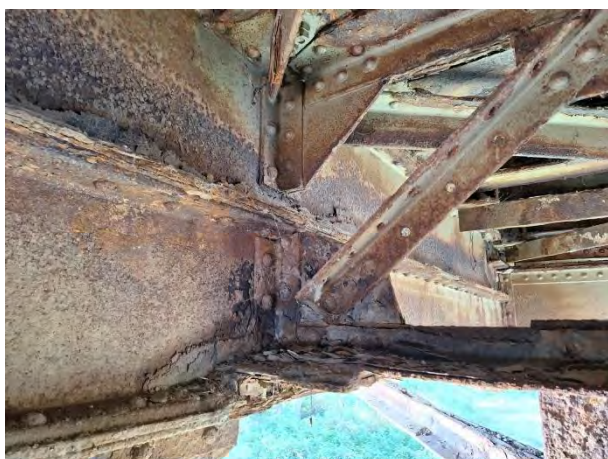
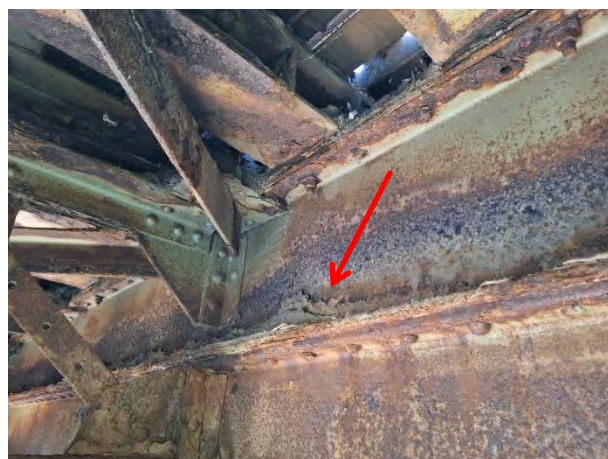
Код оба горња подужна носача, **лоше стање зоне ребра на месту прикључка попречног укрућења подужних носача**. На тим местима долази до сливања воде са коловозне табле као и до задржавања блата и отпада што је условило појаву појачане корозије са зачецима деградације материјала. Појава уочена код свих носача само негде у већој а негде у мањој мери, генерално лоше место.

*Дубинска корозија ребра у зони прикључка попречног укрућења подужних носача*

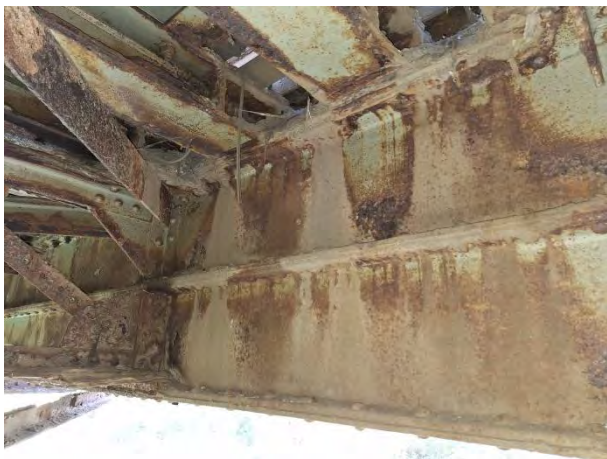
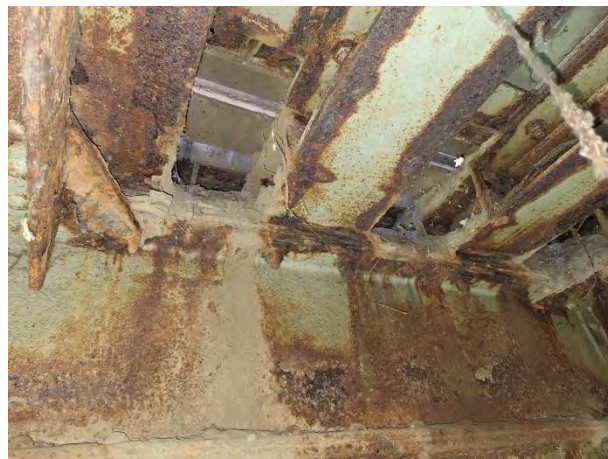
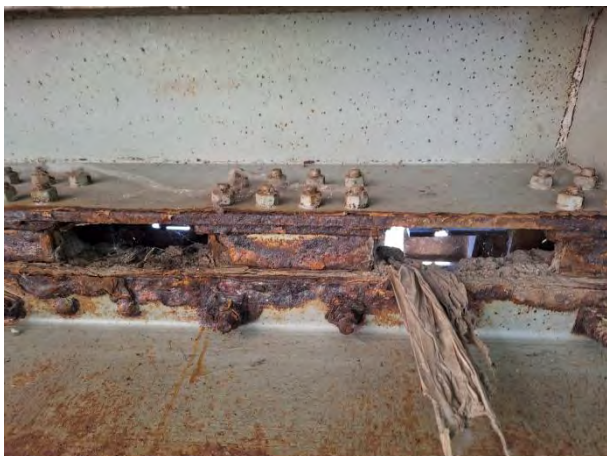
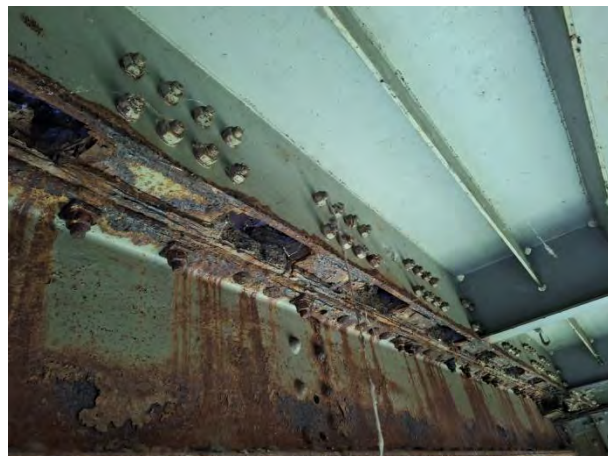
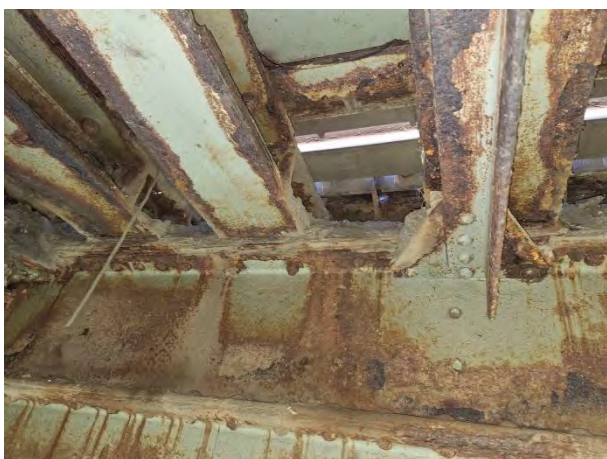
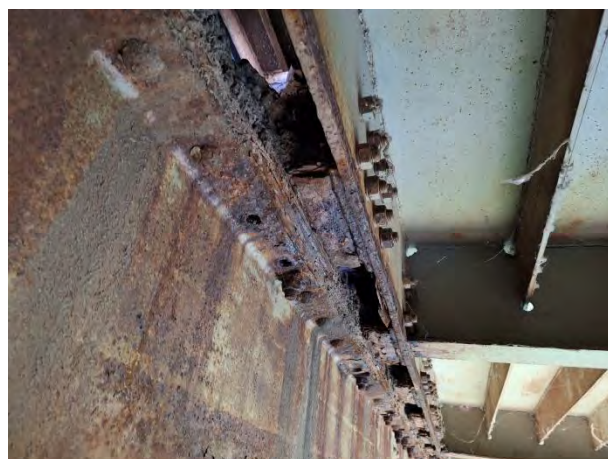
Код оба горња носача, у свим пољима конструкције К2, уочена је **дубинска корозија са деградацијом материјала на горњој фланши** и то посебно у зонама ослањања секундарних попречних носача орто-плоче. Комплетна горња фланша покривена блатом и отпадом. Прогресијом ове појаве може доћи до угроженог ослањања секундарних попречних носача тј. до губитка ослонца. Такође, сва спојна средства на горњој фланши захваћена дубинском корозијом. **Лоше стање горње фланше носача.**

*Дубинска корозија горње фланше и спојних средстава код оба горња носача, посебно у зонама ослањања секундарних попречних носача*

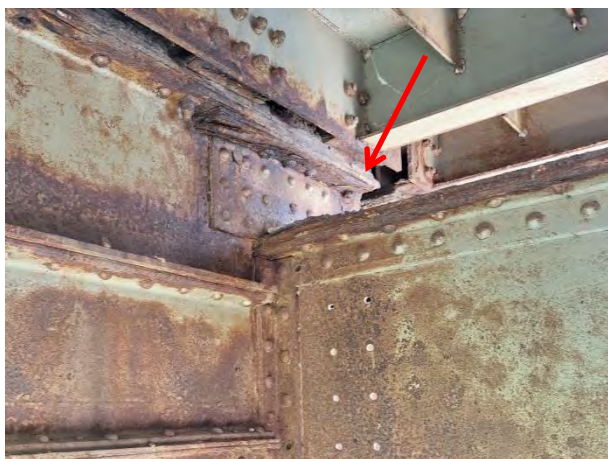
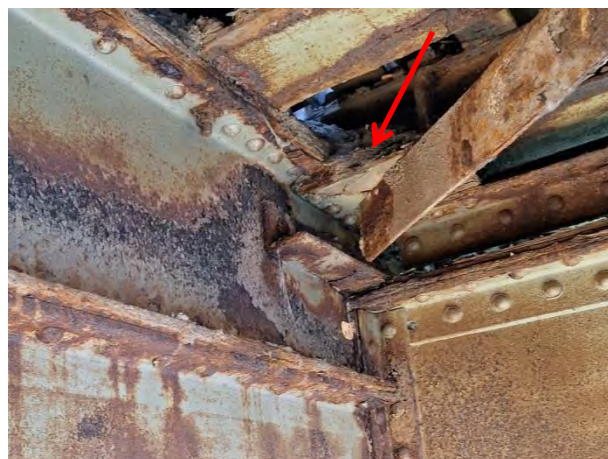
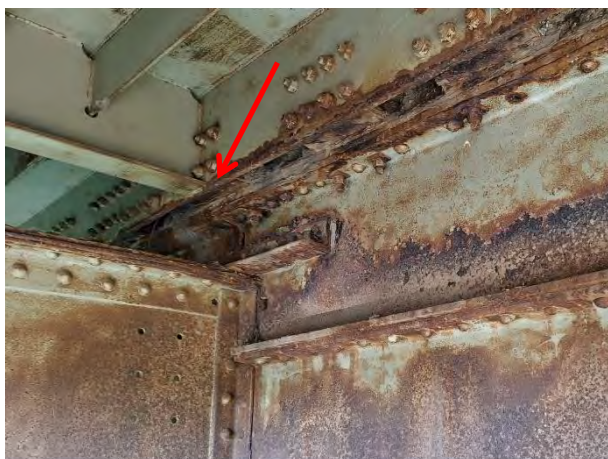
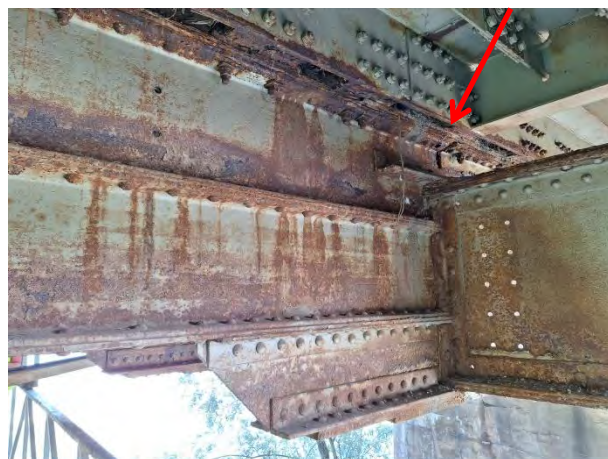
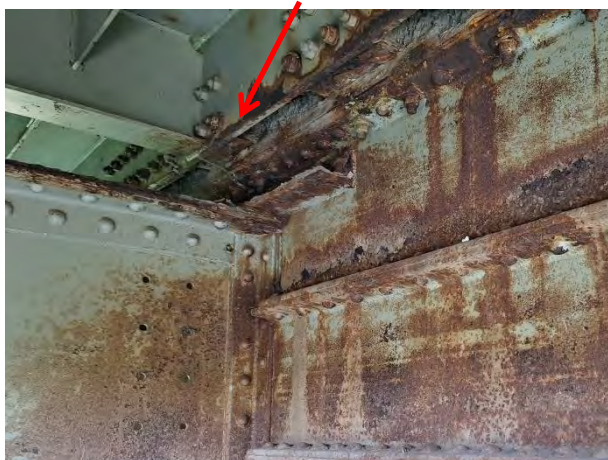
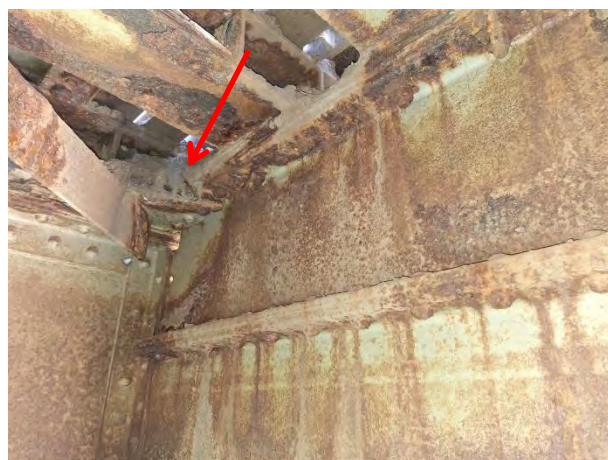
**Зона континуитета горњих подужних носача**, изнад попречних носача и на унутрашњем делу, **је у лошем стању**. Услед продора воде (и соли) као и услед нагомилавања блата и отпада, ове зоне подужних носача захваћене су дубинском корозијом са појавом љуспања . Појава је у истом или сличном облику уочена код свих попречних носача тј. на целој конструкцији К2.

Везе горњих подужних носача за попречне носаче су генерално у солидном стању - захваћене су појачаном корозијом али, за сада, без деградације материјала и умањења пресека. Спојна средства - заковице, такође захваћене корозијом али за сада без деградације глава закивака.

*Дубинска корозија зоне континуитета горњих подужних носача*

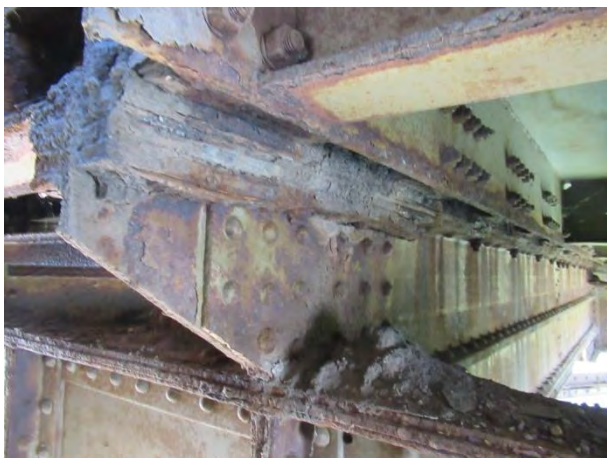
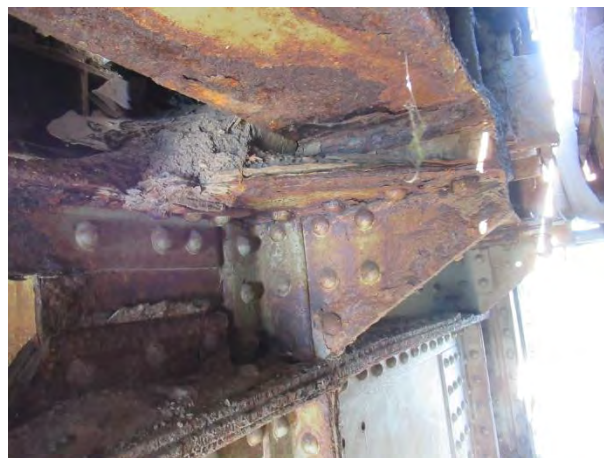
**Конзоле горњих подужних носача**, иза попречних носача ПН 0 и ПН 0' су у **релативно лошем стању**. Конзоле су захваћене дубинском корозијом, за сада без значајније деградације материјала али са значајном дубинском корозијом.

*Дубинска корозија конзоле подужног носача*

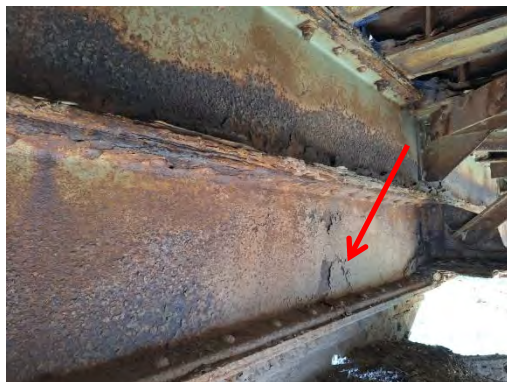
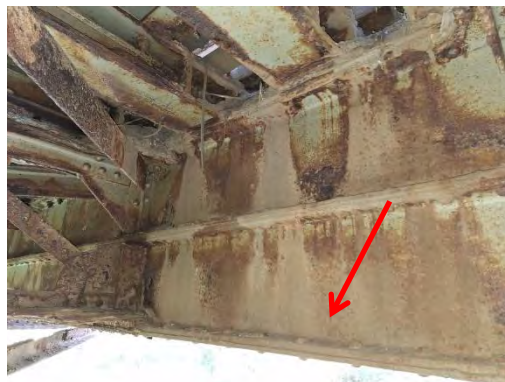
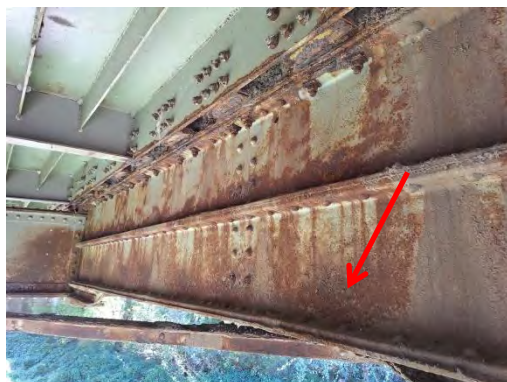
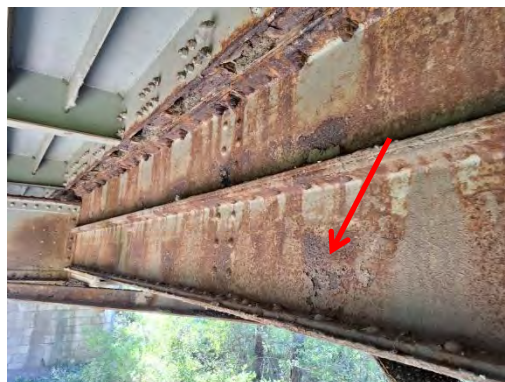
*Десни (узводни) доњи подужни носач*

Услед задржавања воде, блата и прљавштине на доњој фланши носача, дошло је до појачане корозије доње зоне ребра и доње ножице и **уочава се дубинска корозија** на споју ребра и доње ножице. Такође, закивци на вези доње ламеле и ножице су у лошем стању - деградација глава закивака услед дубинске корозије. Приметна је разлика у стању на спољној и унутрашњој страни носача - на унутрашњој страни је дубинска корозија израженија и долази до појачаног листања челичног материјала. Разлог због чега је унутрашња страна у горем стању је тај што се у тој зони слива вода са коловоза на месту шина. Код неких носача корозија је више изражена код неких мање али је та појава код свих носача са тенденцијом прогресије и уколико се не спречи или не заустави, може доћи до тоталне деградације споја ребра и ножице.

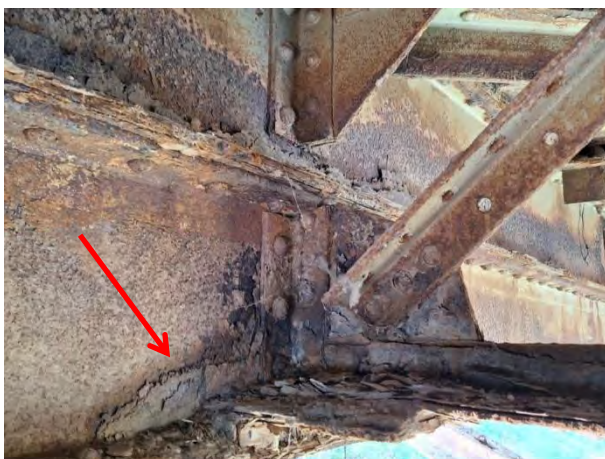
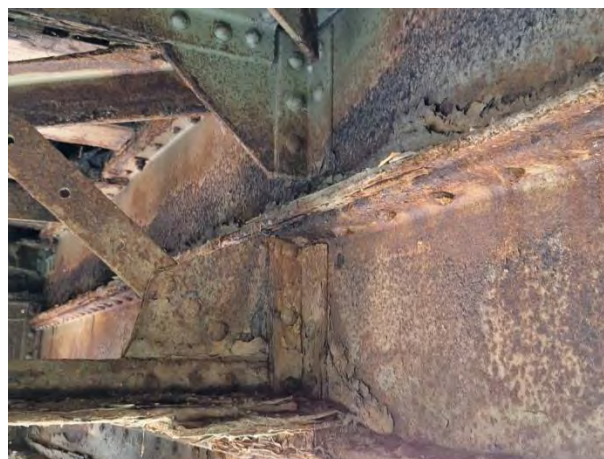
Код оба доња подужна носача, **лоше стање зоне ребра на месту прикључка попречног укрућења подужних носача**. На тим местима долази до сливања воде са коловозне табле као и до задржавања блата и отпада што је условило појаву изражене дубинске корозије са појачаном деградацијом материјала - листање. Иста појава је примећена и код горњих подужних носача само што је код доњих подужних носача знатно израженија и у већем обиму. Ова оштећења су уочена код свих носача и у истом обиму.

*Дубинска корозија ребра са зачецима деградације материјала у зони прикључка попречног укрућења подужних носача*

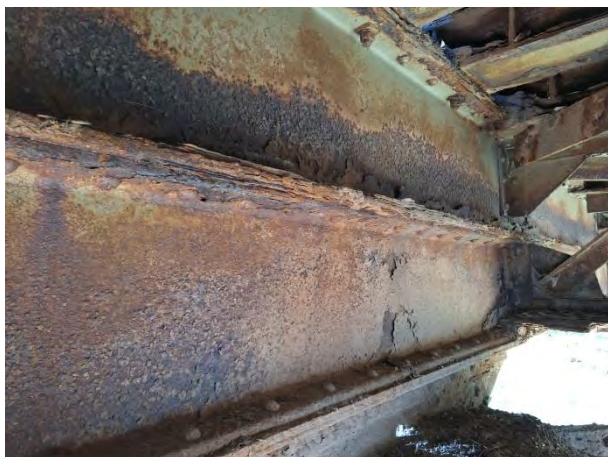
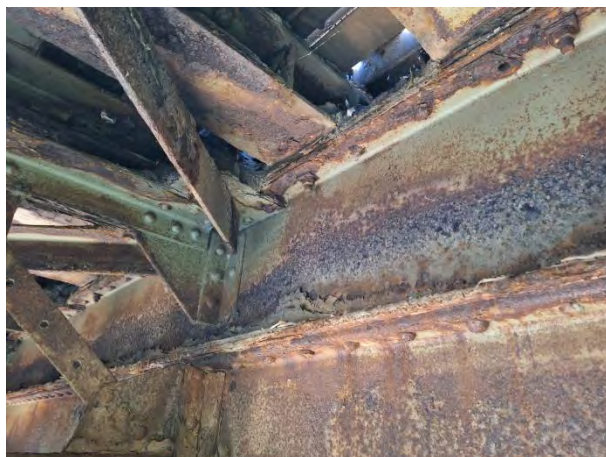
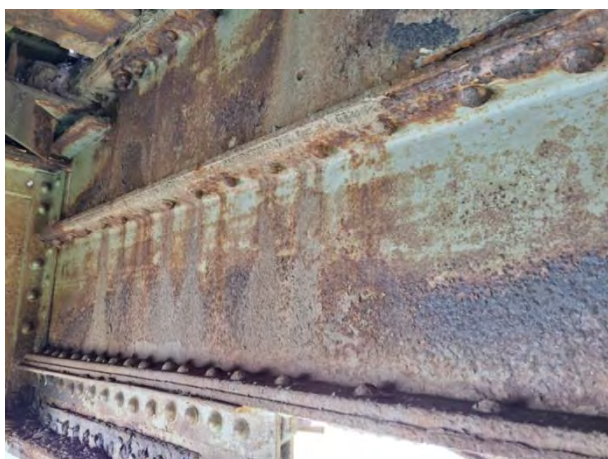
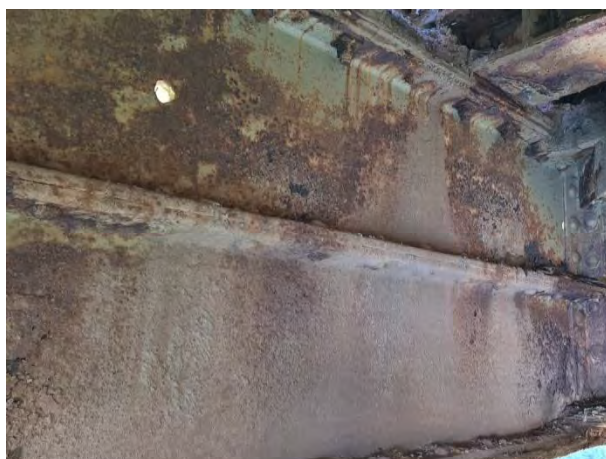
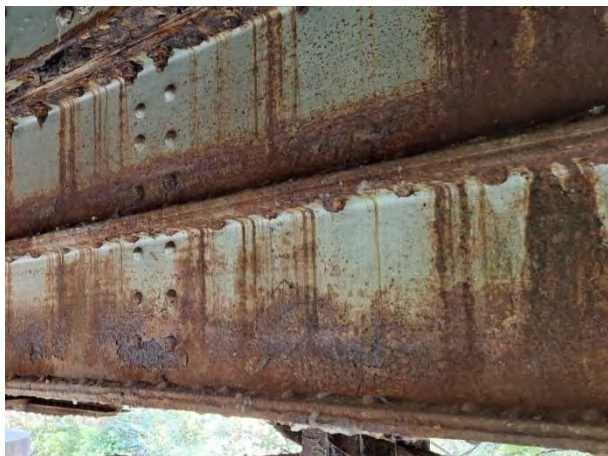
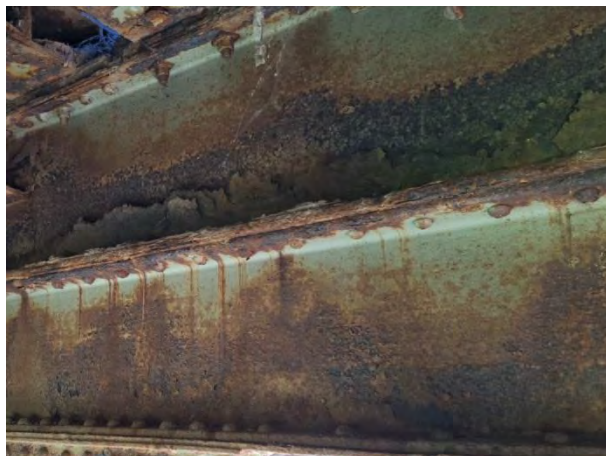
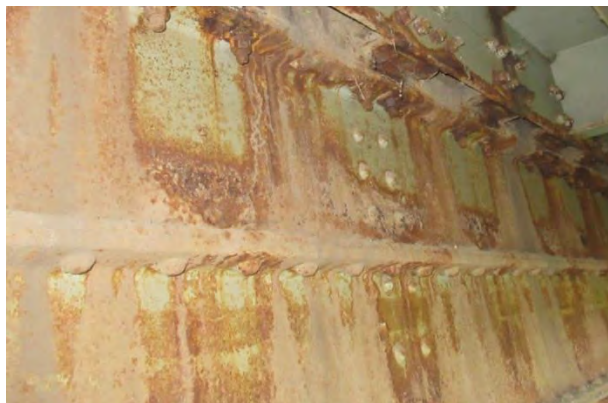
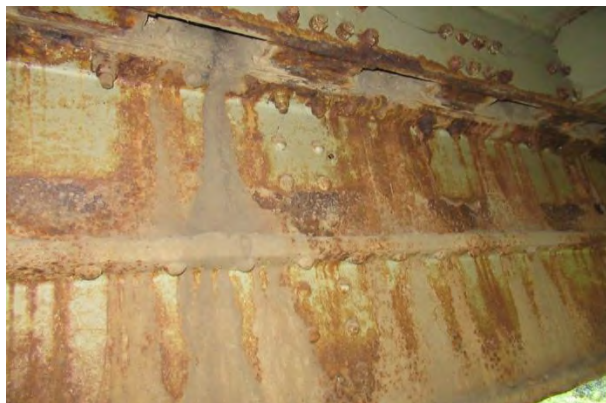
**Спој доњих и горњих носача, тј. горња ножица доњих подужних носача је у релативно лошем стању.** Спојна средства - закивци, у том споју, су захваћени појачаном корозијом. На неким местима дошло је и до зачетка љуспања закивака на споју. На горњој ножици, малтене код свих носача, уочени зачеци листања материјала. Појава је уочена код свих доњих подужних носача - десних и левих, негде у већој а негде у мањој мери.

*Лоше стање горње ножице и закивака на споју два носача*

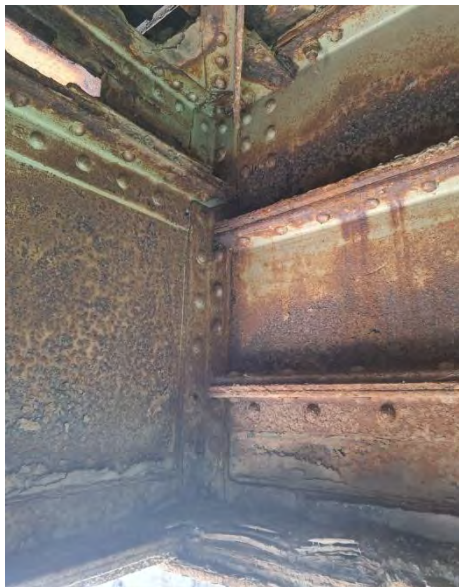
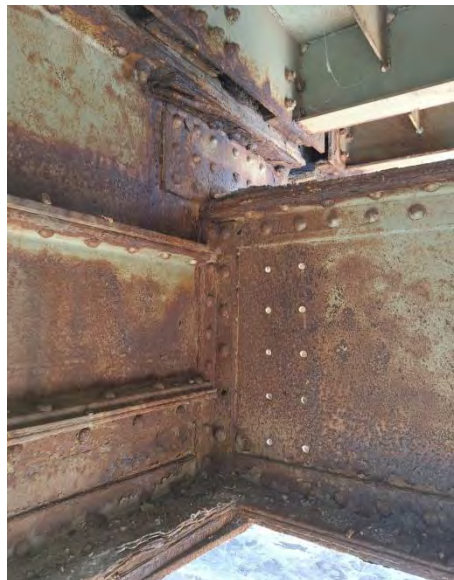
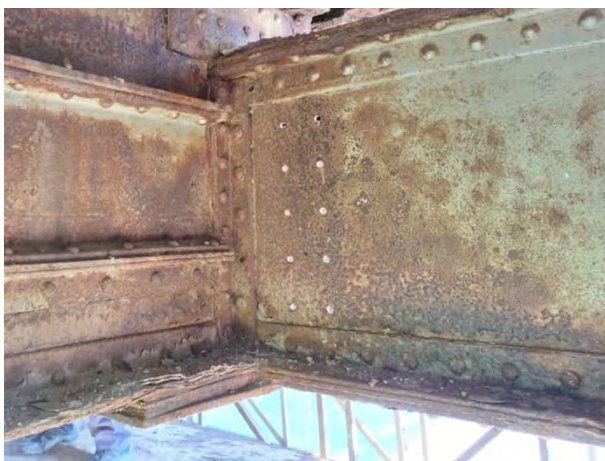
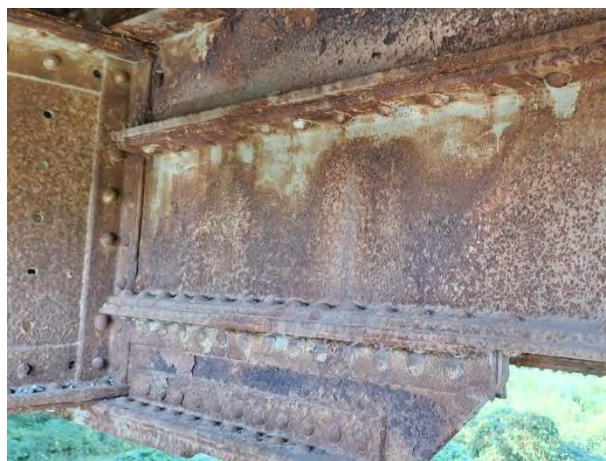
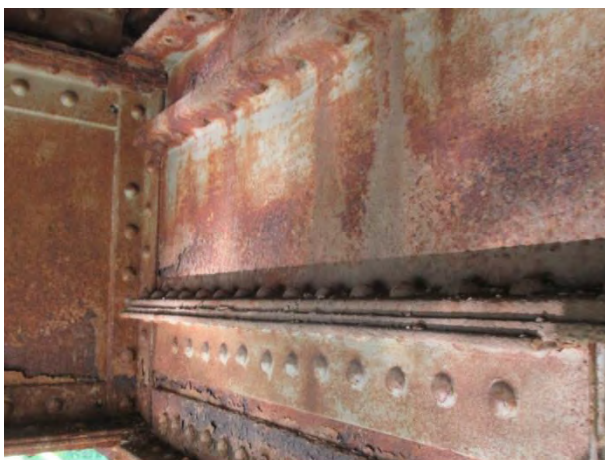
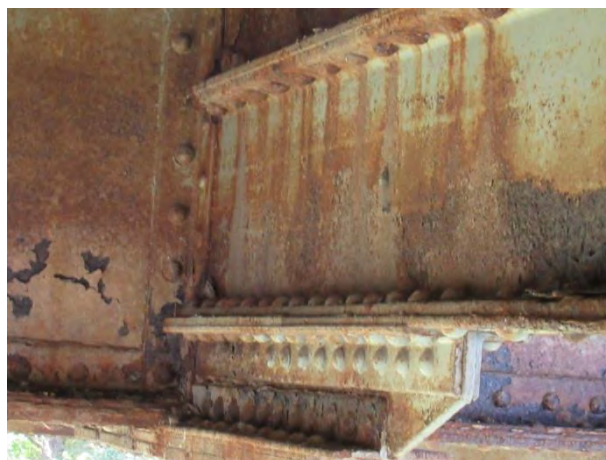
Везе доњих подужних носача за попречне носаче су у релативно добром стању, захваћене површинском корозијом са знацима прогресије оштећења уколико не дође до санације конструкције. Доње зоне веза - прикључни угаоници и заковице, захваћени нешто већим степеном корозије и то са унутрашње стране тј. на делу попречног носача између средњих подужних носача. Горње зоне веза су у солидном стању. Нешто већи степен корозије је уочен у чвору 3', где је дошло до зачетка појаве листања челика и глава заковица

*Доње зоне веза доњих подужних носача, унутрашња страна - појачана корозиј*

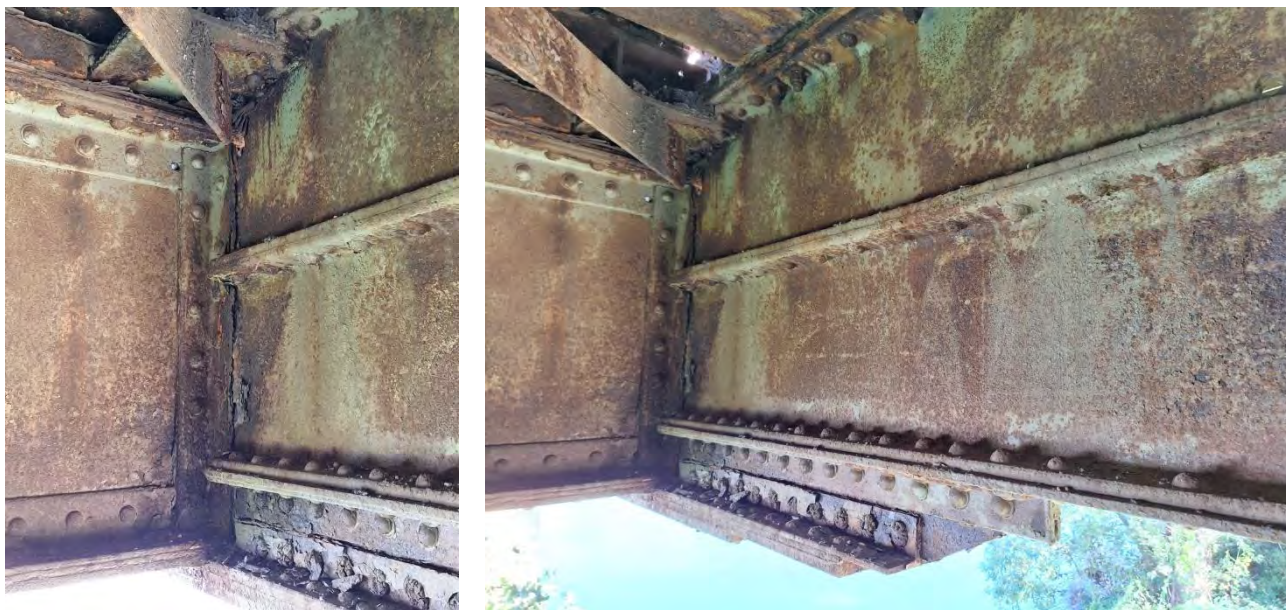
*Доње зоне веза доњих подужних носача, унутрашња страна - чвор З'*
