Акционарско друштво за управљање јавном железничком  
инфраструктуром „Инфраструктура железнице Србије“,  
Београд

**за одлучивање о потреби процене утицаја  
на животну средину**

**ИДЕЈНИ ПРОЈЕКАТ  
ЗА ФАЗНУ САНАЦИЈУ МОСТА ПРЕКО РЕКЕ ВЕЛИКЕ  
МОРАВЕ НА ПРУЗИ МАРКОВАЦ - РЕСАВИЦА У КМ 6+100  
И НА ДРЖАВНОМ ПУТУ ІВ РЕДА БРОЈ 27 У КМ 3+679,  
ДЕОНИЦА МАРКОВАЦ - СВИЛАЈНАЦ,  
на к.п. бр. 7435/1, 4800 КО Марковац, општина Велика Плана и  
к.п. бр. 6658/4, 1893/1, 1893/15 КО Свилајнац, општина  
Свилајнац**

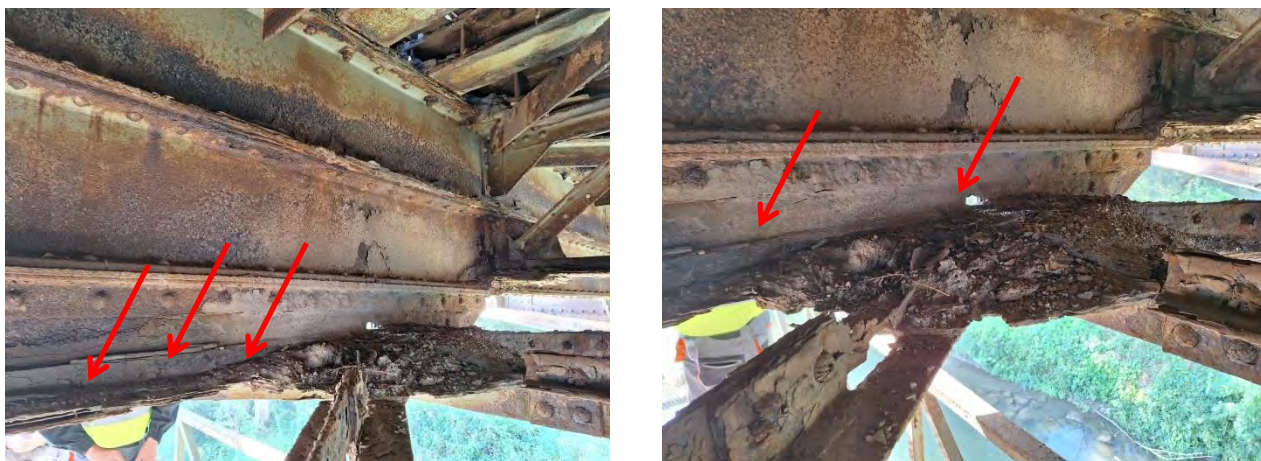
**Код свих зона континуитета доњих подужних носача**, услед сливања воде, уочена је **дубинска корозија и лоше стање** доњих угаоника као и спојних средстава - закивака, за везу доњег угаоника са вертикалним лимом / горњим угаоником. Услед дуготрајног дејства дубинске корозије, постоји сумња да је дошло до смањења пресека вертикалног лима као и доњег угаоника. Као и генерално код доњих подужних носача, разликује се стање спољне и унутрашње стране континуитета носача - унутрашња страна је у лошијем стању и са израженијом корозијом. Горњи угаоник и закивци на горњем угаонику као и доње ламеле су генерално у добром стању са појавом површинске корозије.

*Зона континуитета левог (низводног) подужног носача код попречног носача ПНО' - дубинска корозија доњег угаоника, вертикалног лима и заковица на споју угаоника*

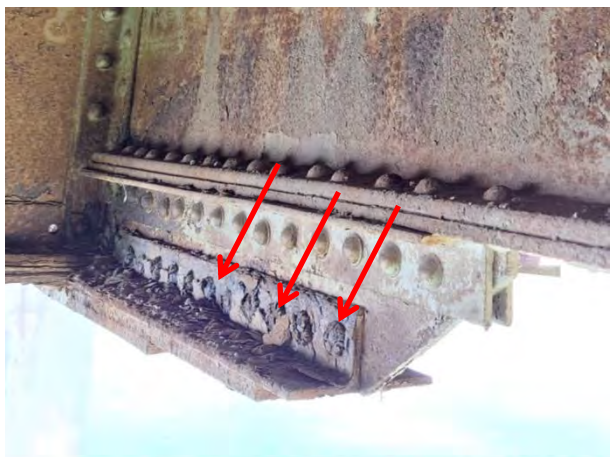
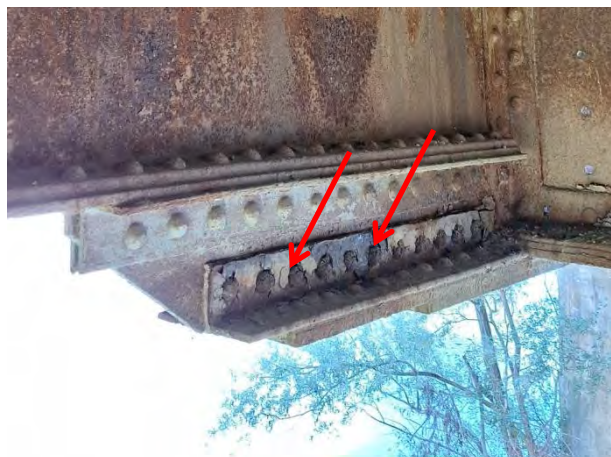
*Зона континуитета десног (узводног) подужног носача код попречног носача ПН2' - дубинска корозија доњег угаоника, вертикалног лима и заковица на споју угаоника*

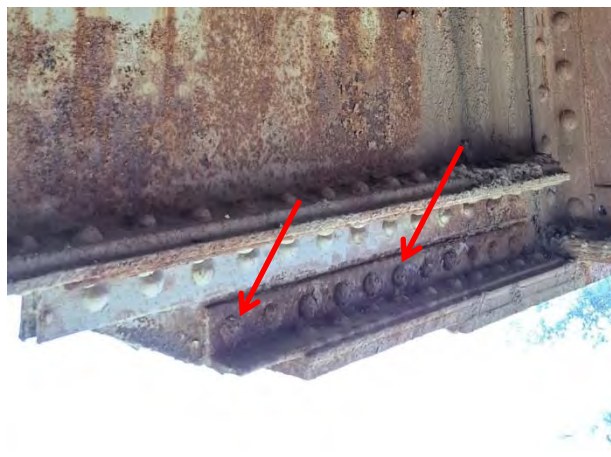
*Зона континуитета десног (узводног) подужног носача код попречног носача ПН3' - дубинска корозија доњег угаоника, вертикалног лима и заковица на споју угаоника*

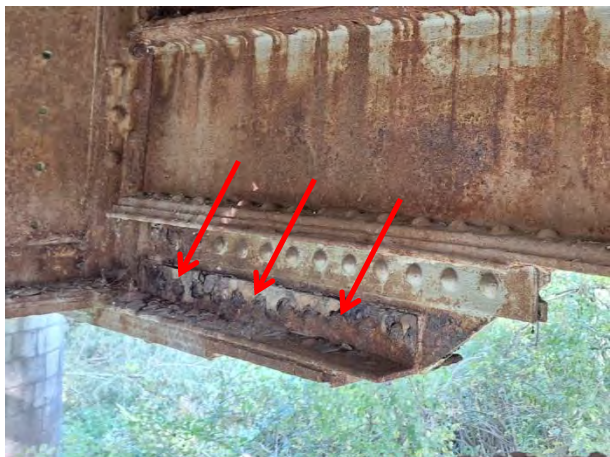
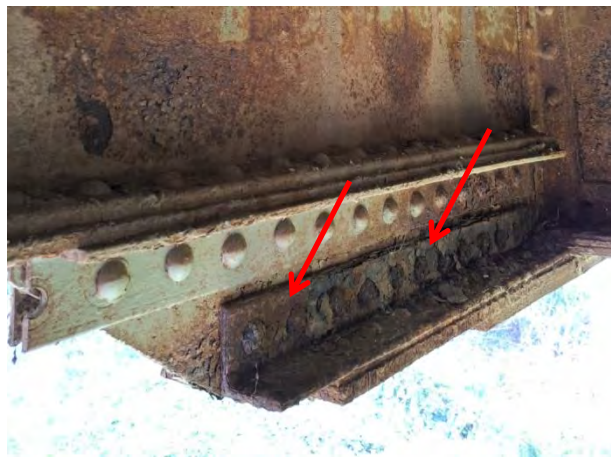
*Зона континуитета десног (узводног) подужног носача код попречног носача ПН2 - дубинска корозија доњег угаоника, вертикалног лима и заковица на споју угаоника*

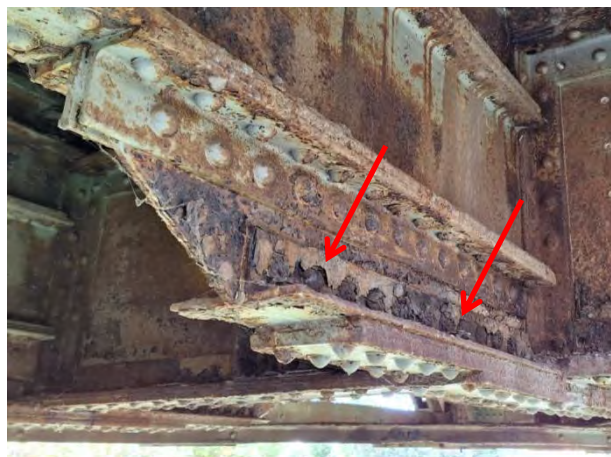
*Зона континуитета десног (узводног) подужног носача код попречног носача ПН1 - дубинска корозија доњег угаоника, вертикалног лима и заковица на споју угаоника*

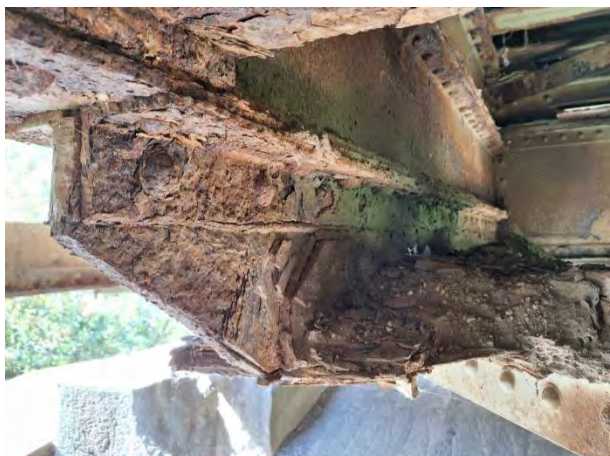
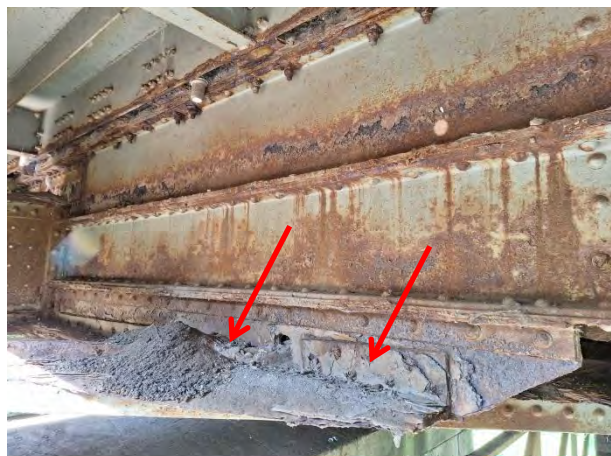
*Зона континуитета десног (узводног) подужног носача код попречног носача ПН0 - дубинска корозија доњег угаоника, вертикалног лима и заковица на споју угаоника*

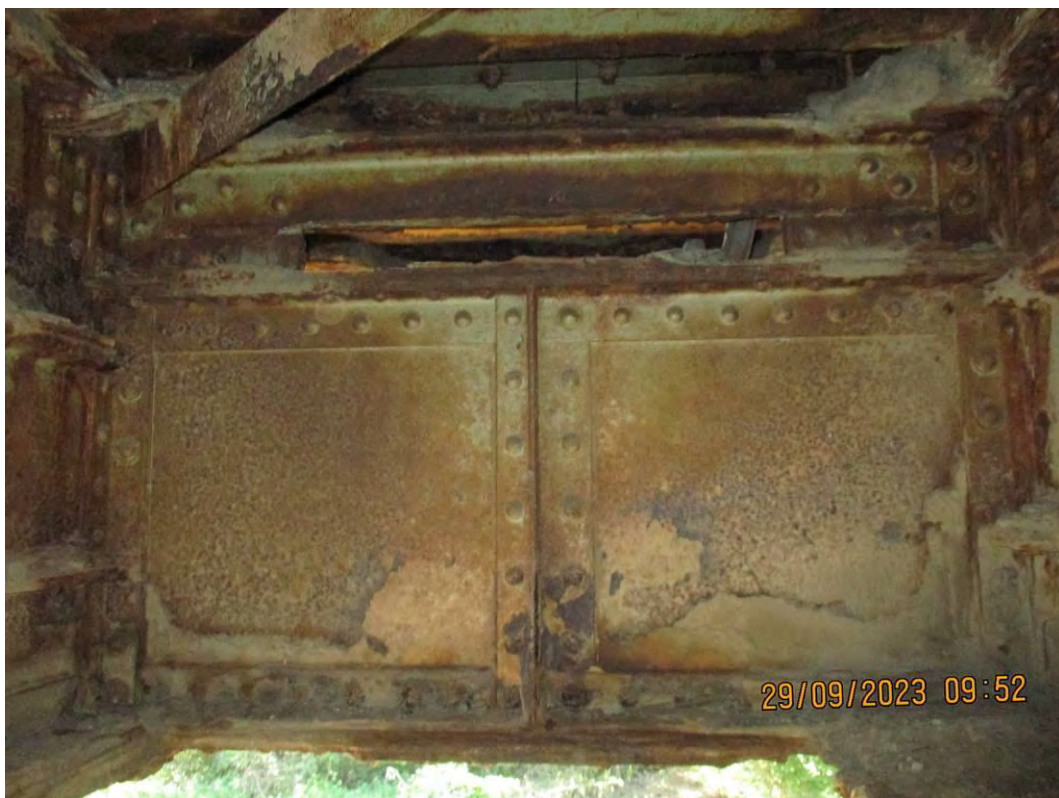
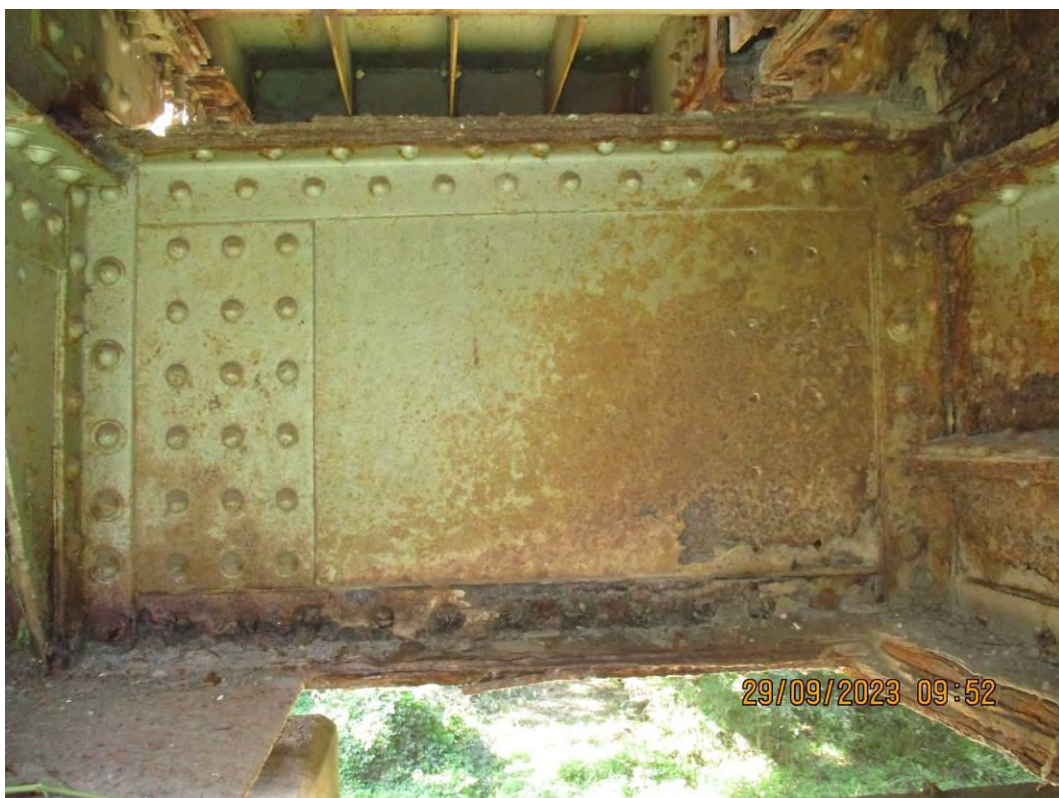
*Попречни носач ПН0 - страна ка ПН1 вертикални лим у зони подужних носача захваћен дубинском корозијом*

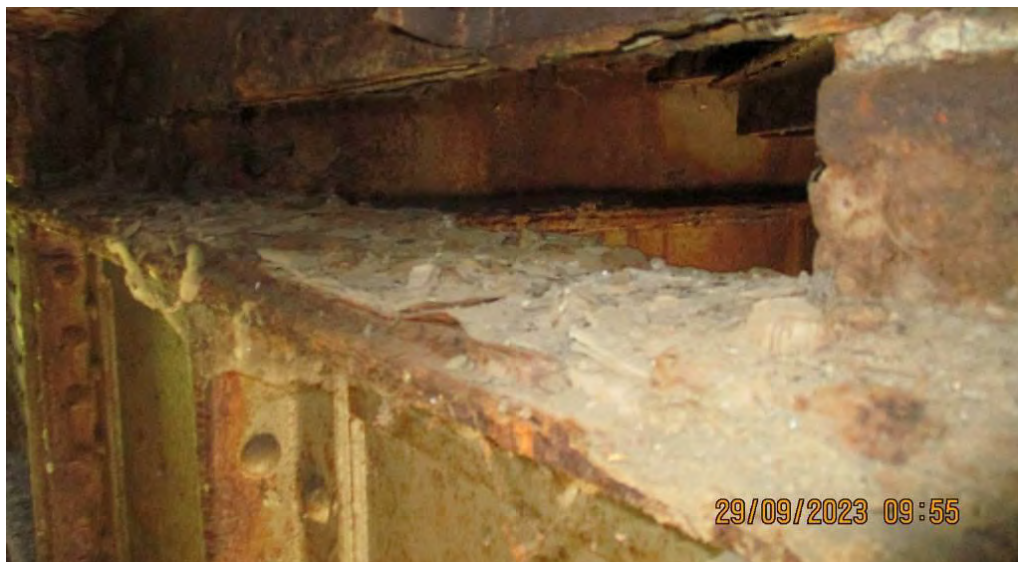
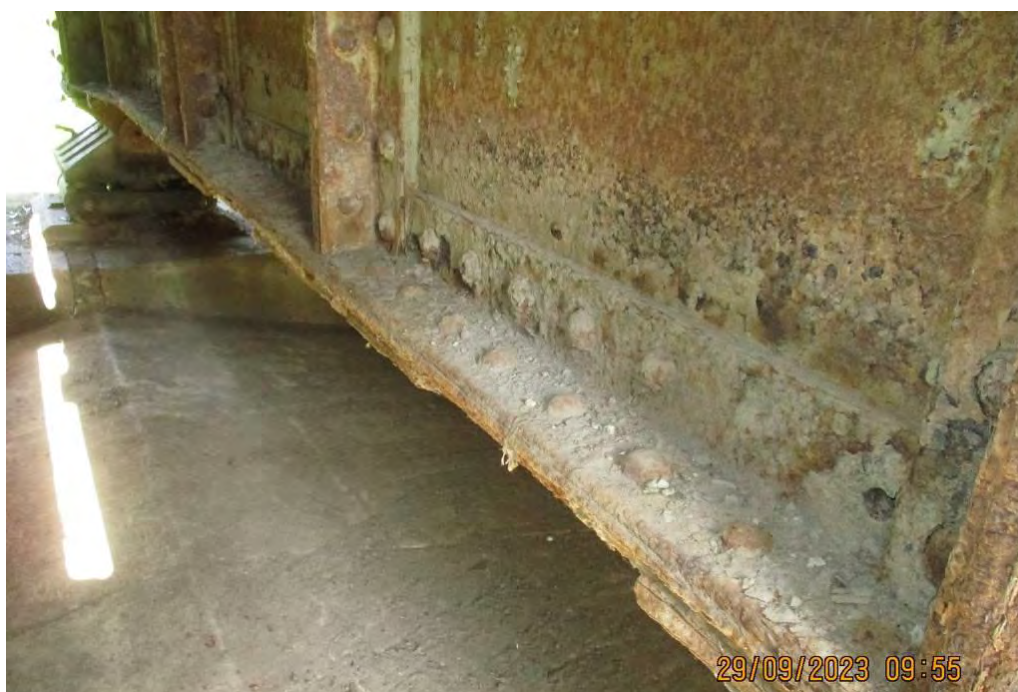
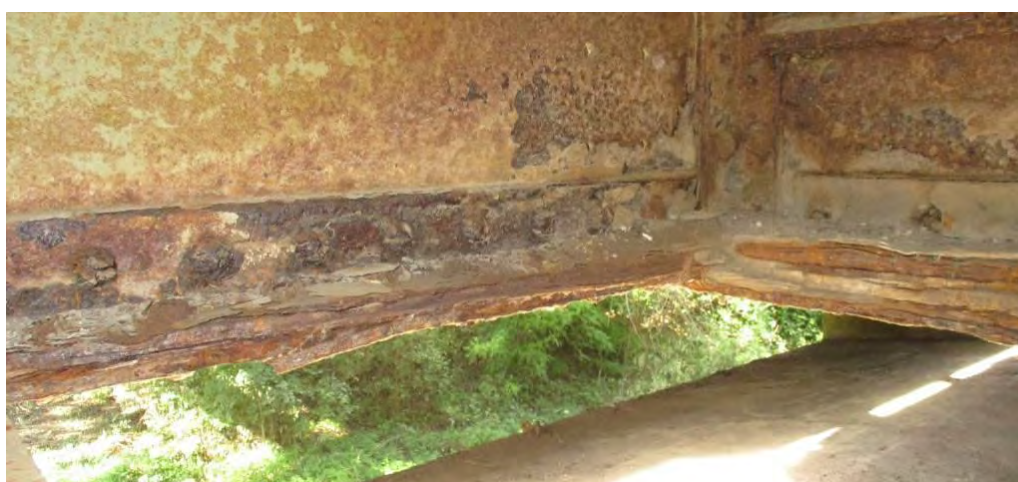
**Стање средњег дела осталих поперечних носача је лоше.** Услед обилних продора воде у зонама шина, горња ламела и генерално средњи део поперечних носача (вертикални лим и горњи и доњи појасни угаоници) су захваћени дубинском корозијом, местимично са умањењем основног пресека површине, а локално и са лиснатом корозијом. Стање ивичних делова поперечних носача је знатно боље него стање средњег дела. Такође је присутна појачана корозија, нарочито код дијафрагма лимова али без умањења основног пресека површине.

*Попречни носач ПНО - местимичне појачане дубинске корозије са умањењем пресека угаоника и ламела попречног носача и стање заковица*

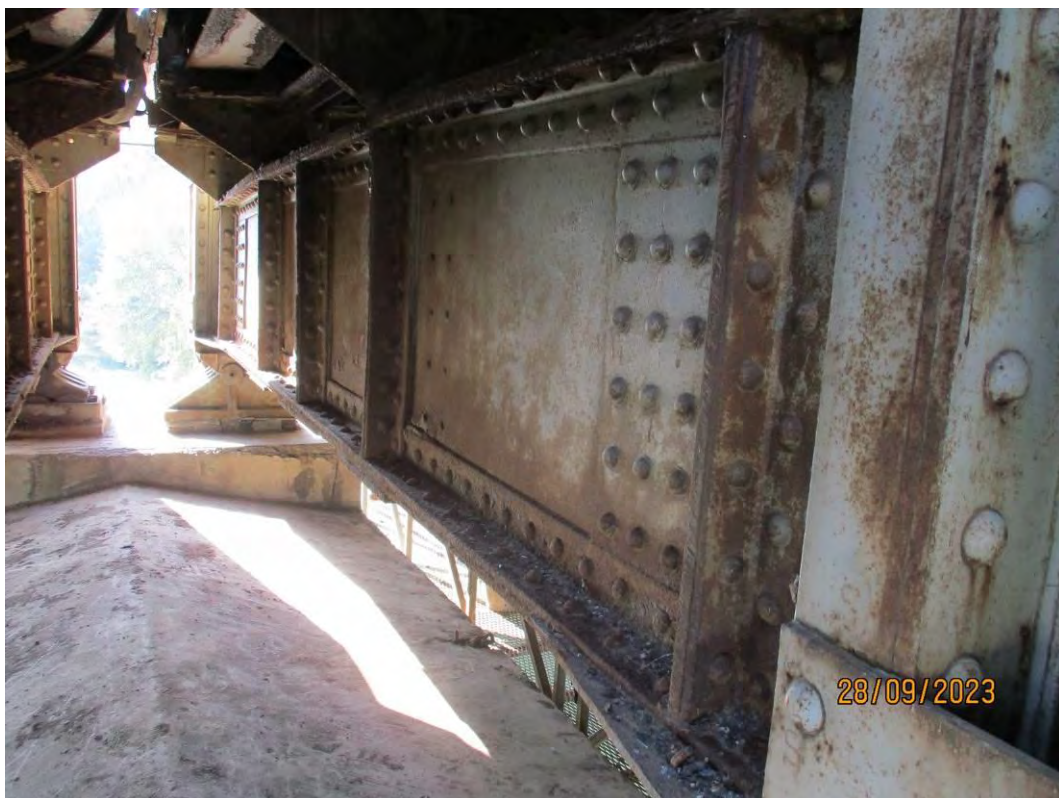
*Попречни носач ПНО' - страна ка конструкцији КЗ*

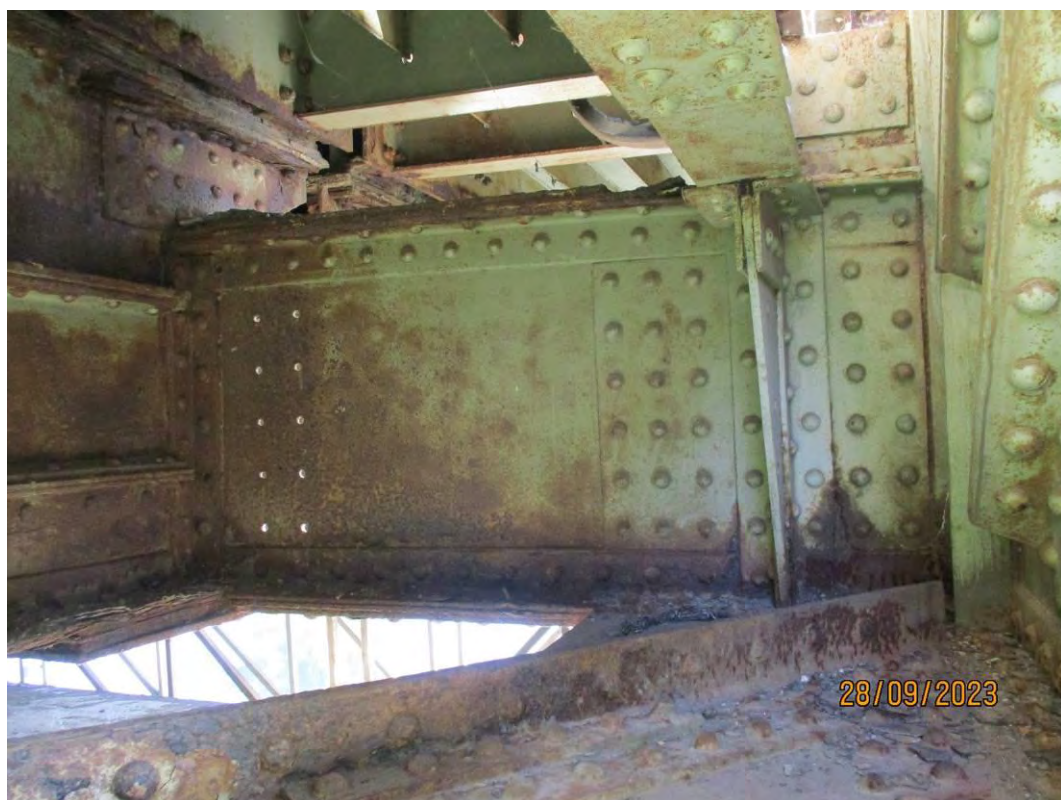
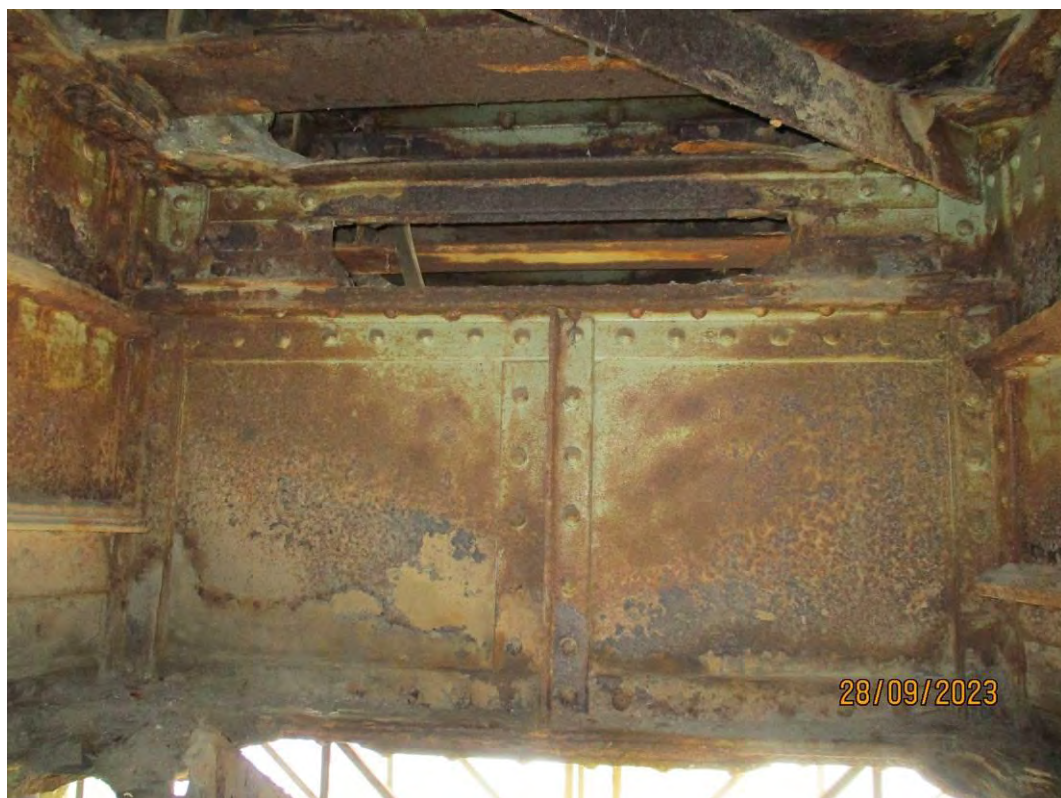
*Попречни носач ПНО' - вертикални лим у зони подужних носача захваћен дубинском корозијом*

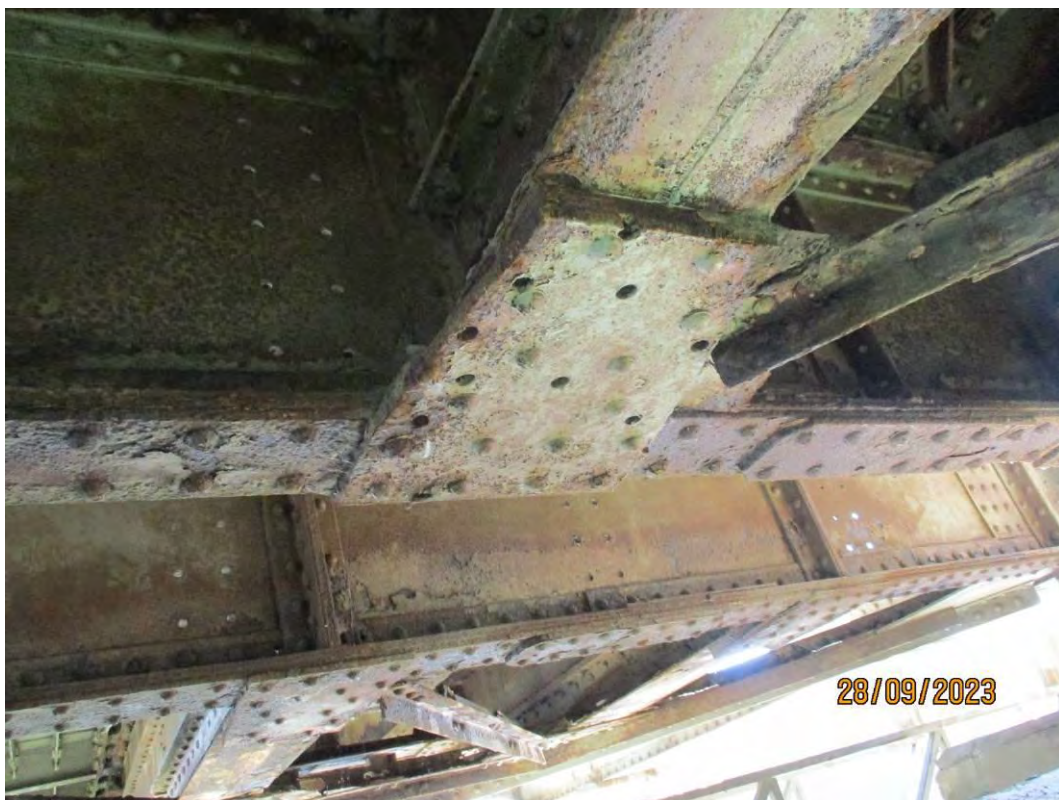
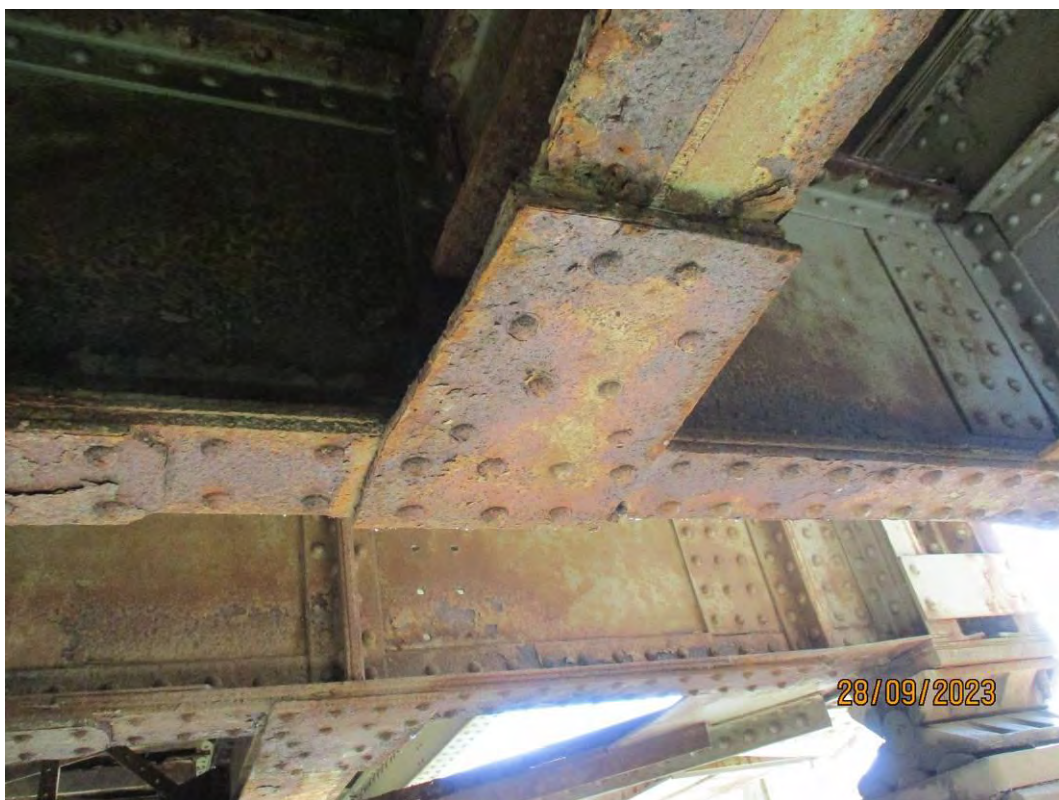
*Попречни носач ПНО' - погледи одоздо*

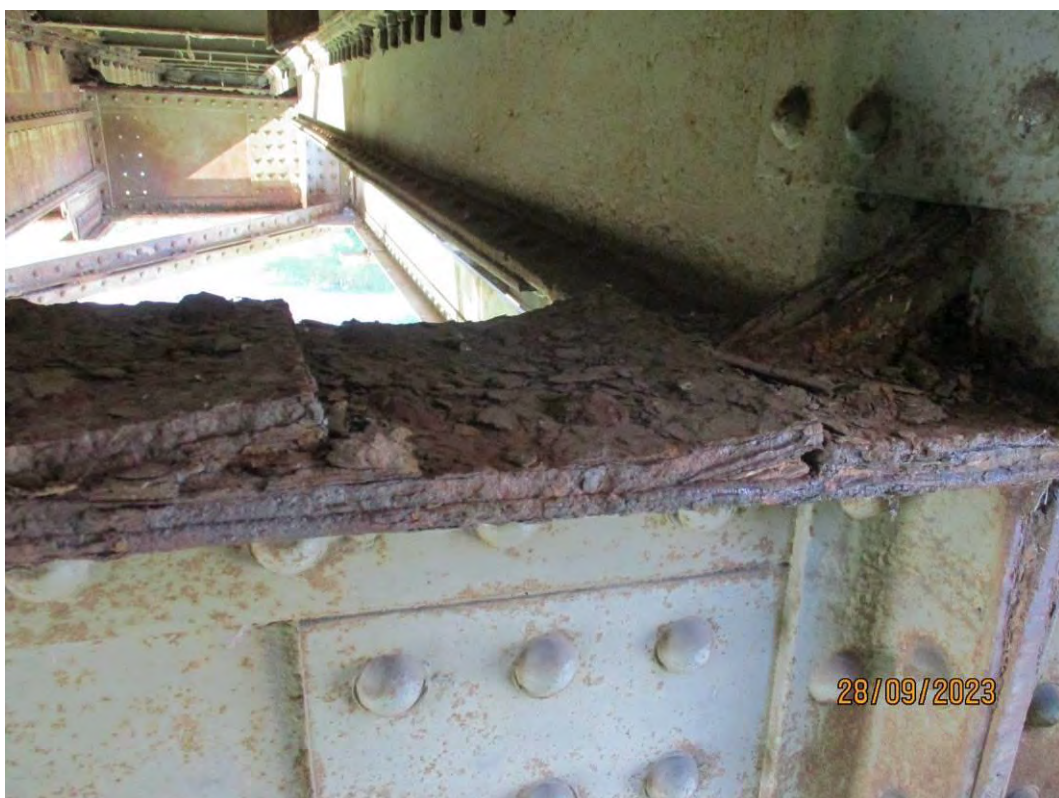
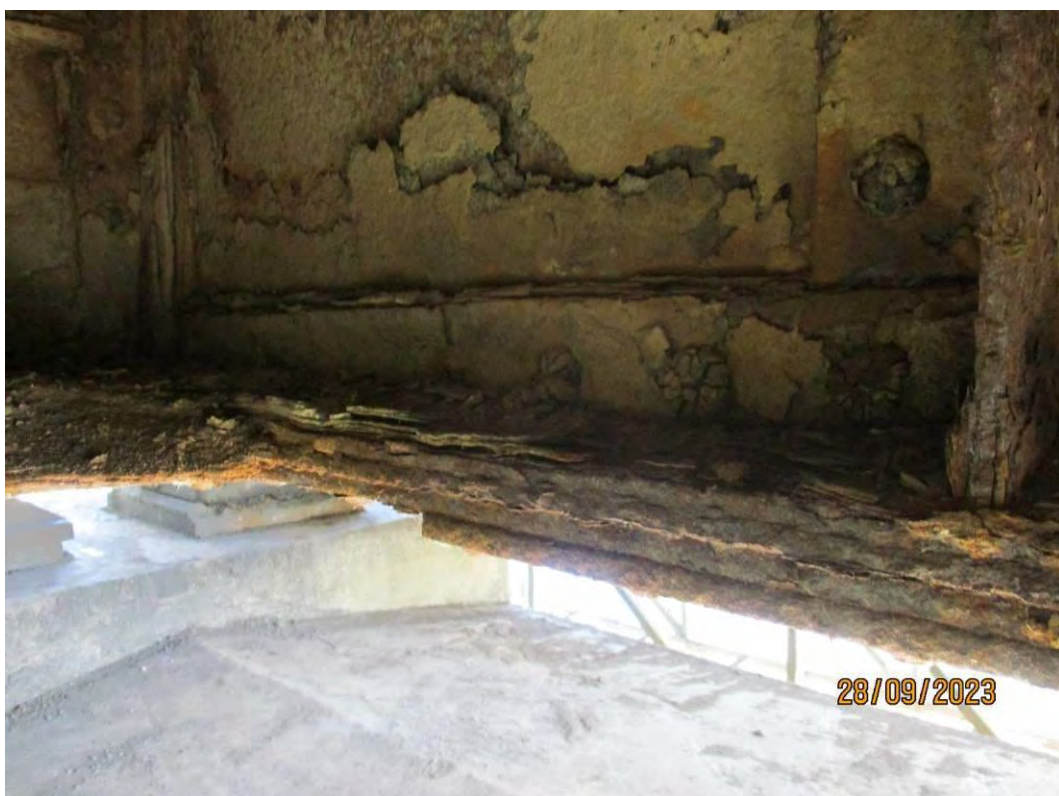
*Попречни носач ПНО' - дубинска корозија горње и доње ножице и стање заковица*

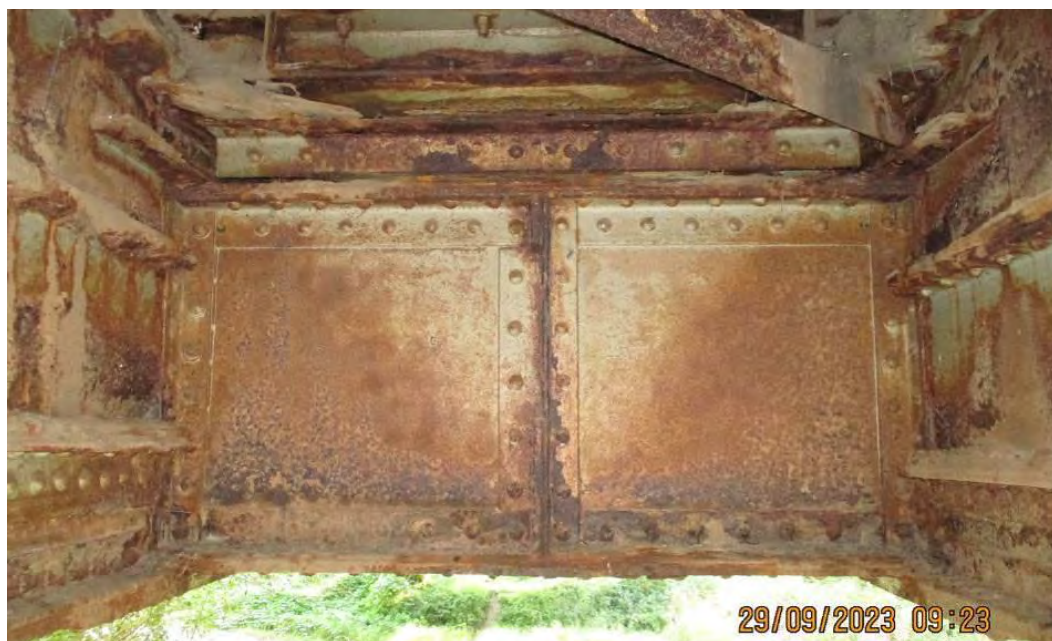
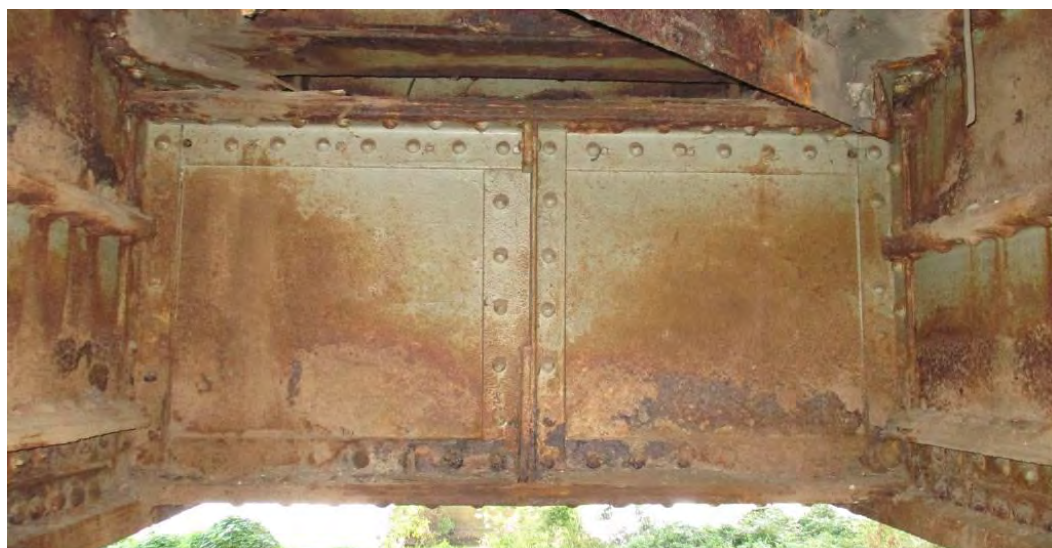
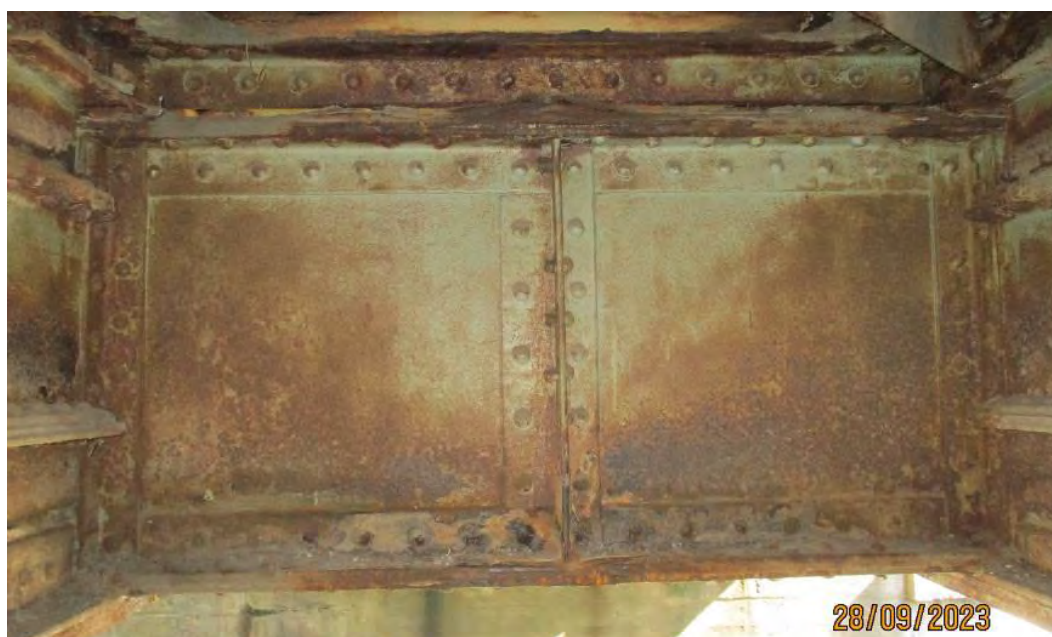
*Средњи део попречних носача захваћен дубинском корозијом местимично са умањењем пресека*

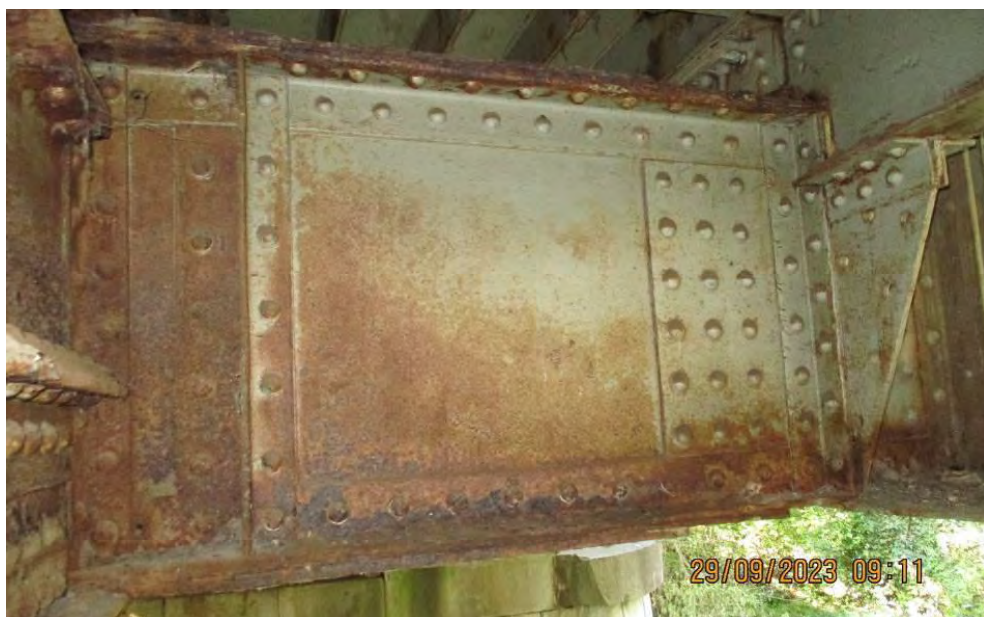
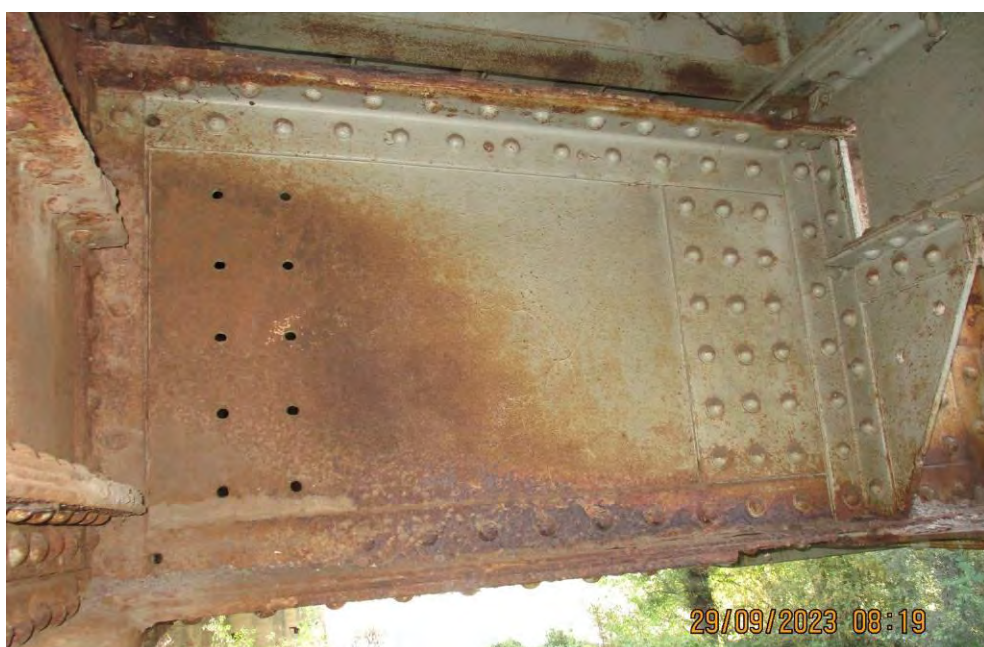
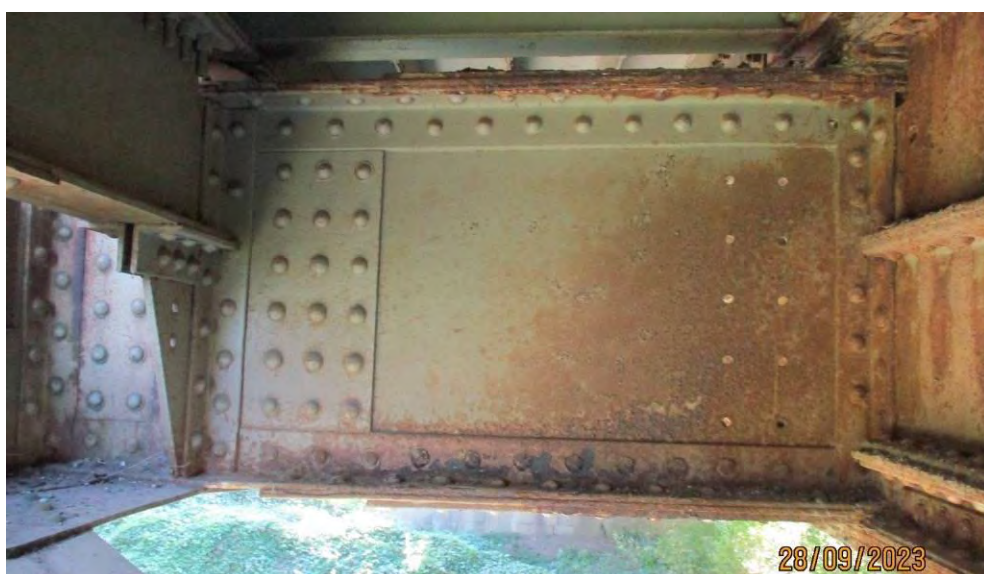
Вертикални лим попречних носача у зони подужних носача захваћен дубинском корозијом

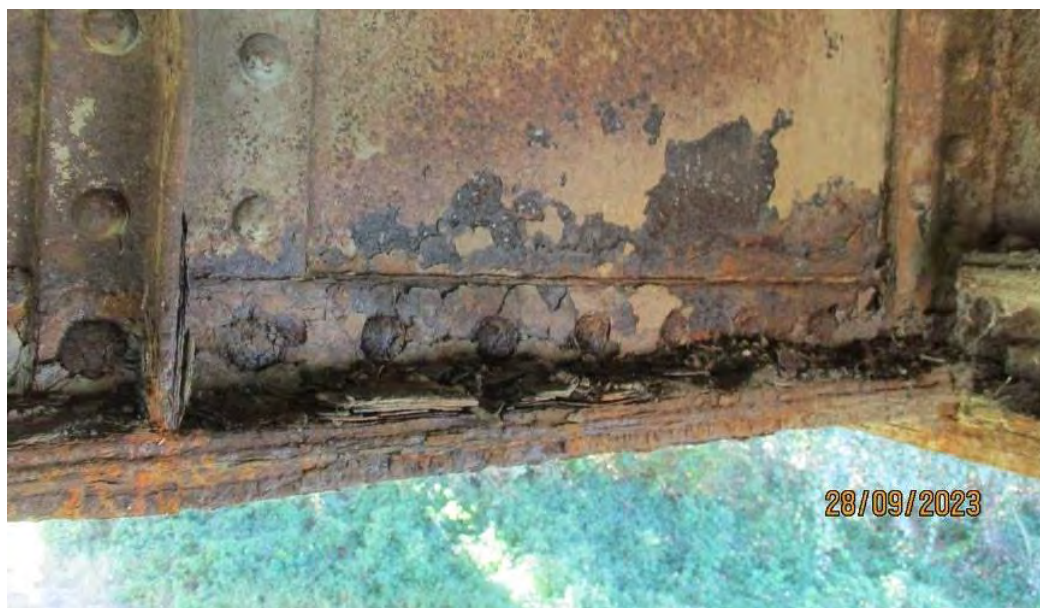
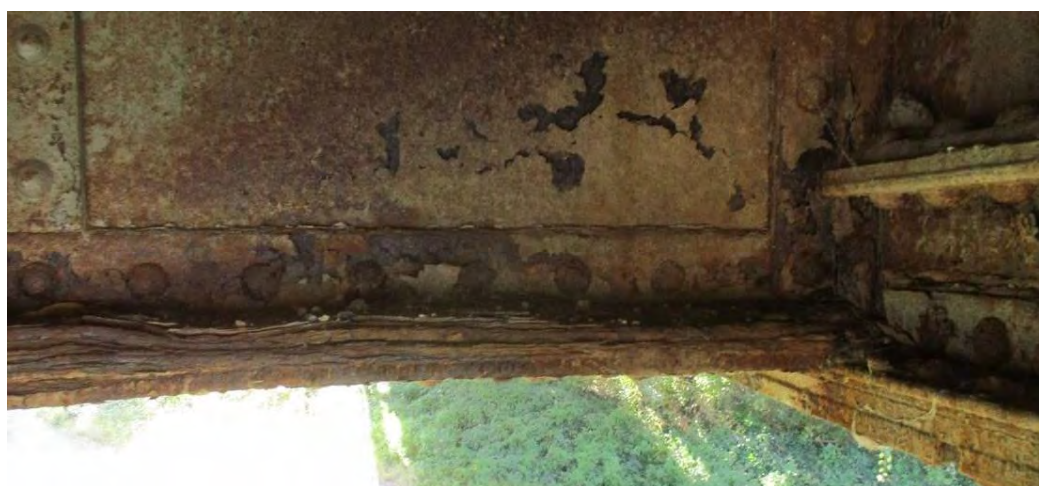
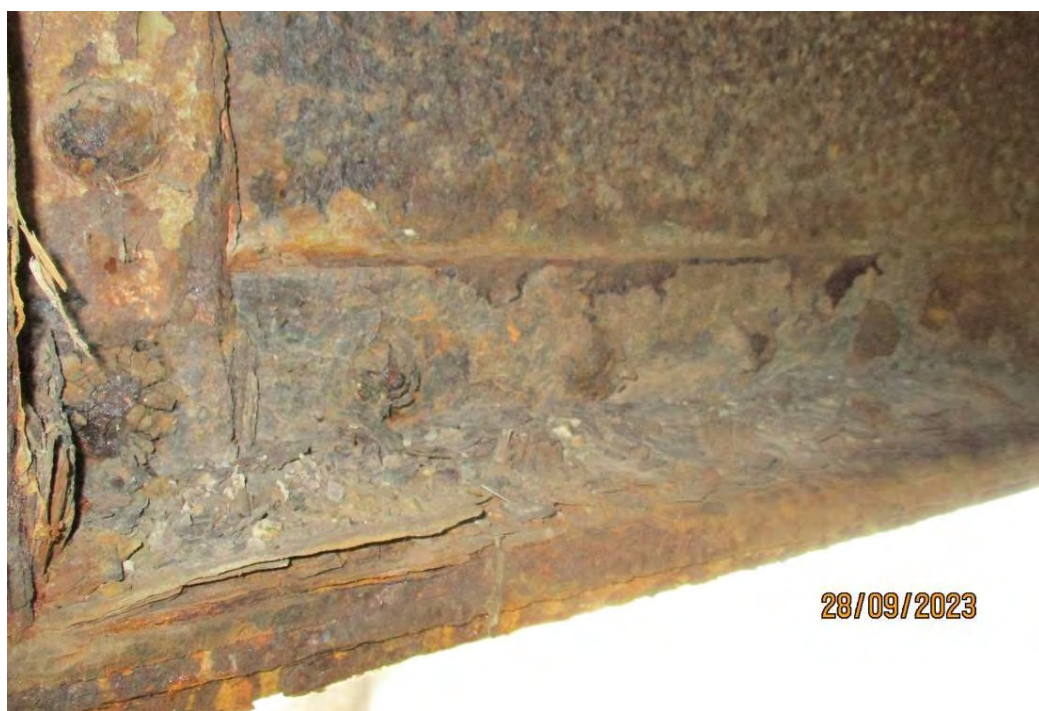
Доњи појасни угаоници, ламеле и заковице у средњем делу попречних носача су захваћени дубинском корозијом, местимично са умањењем основног пресека површине, а локално и са лиснатом корозијом

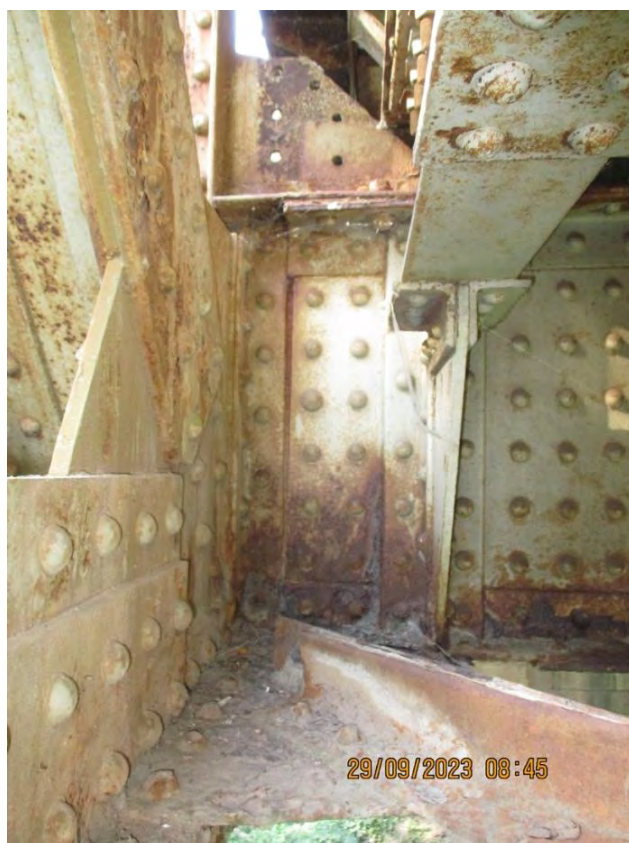
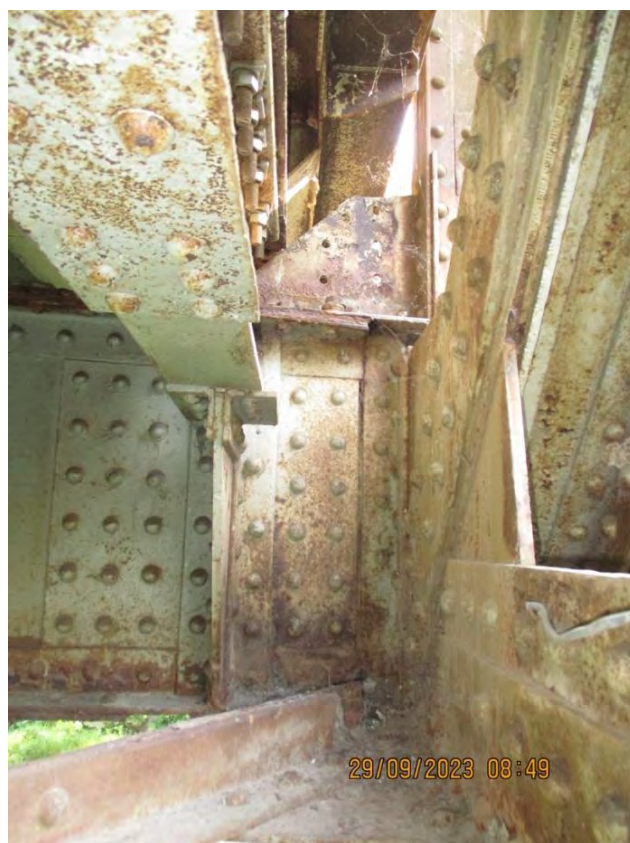
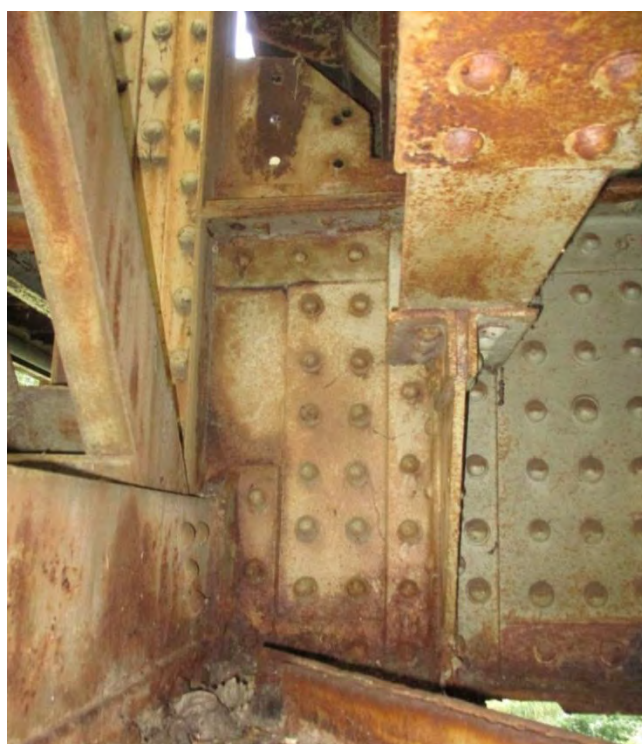
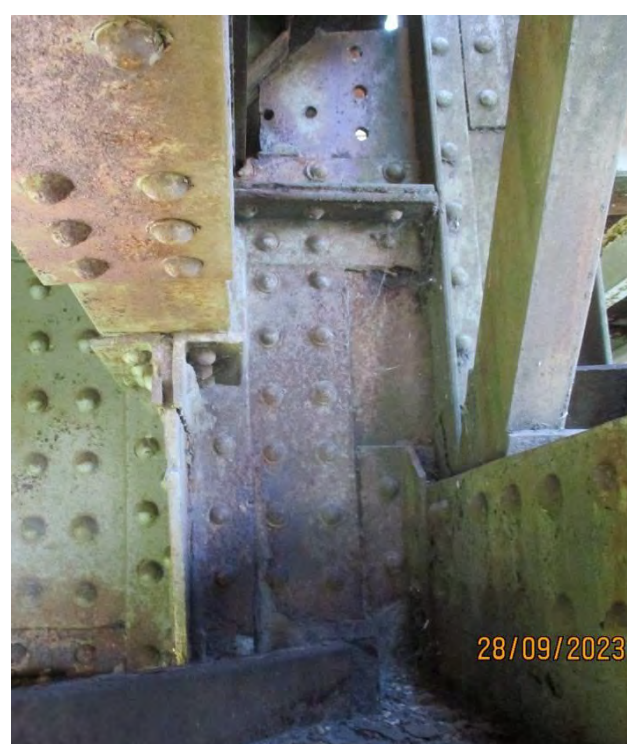
*Попречни носачи у зони везе са главним носачима захваћени дубинском корозијом*

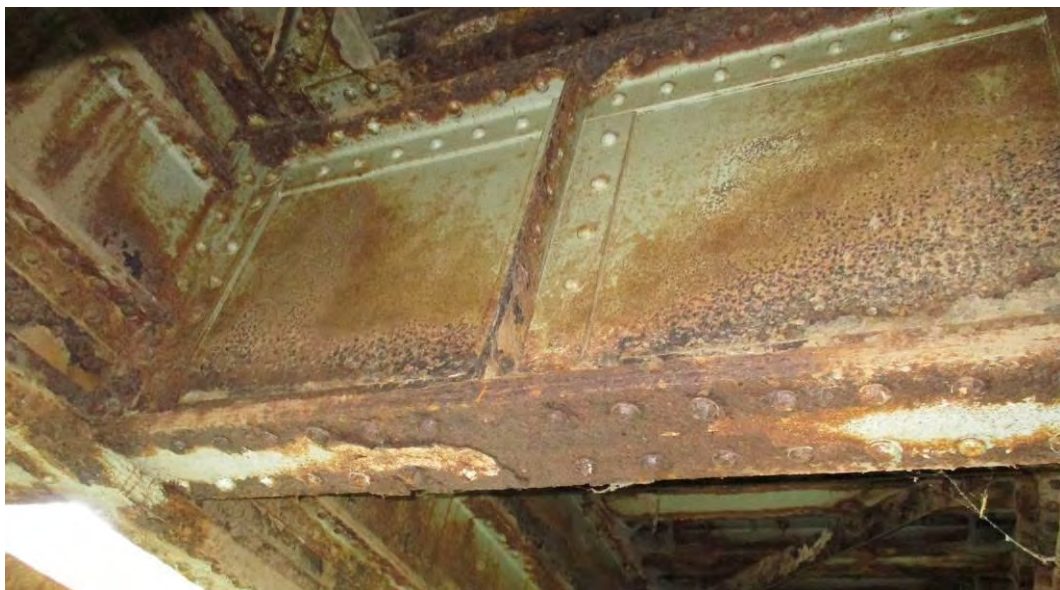
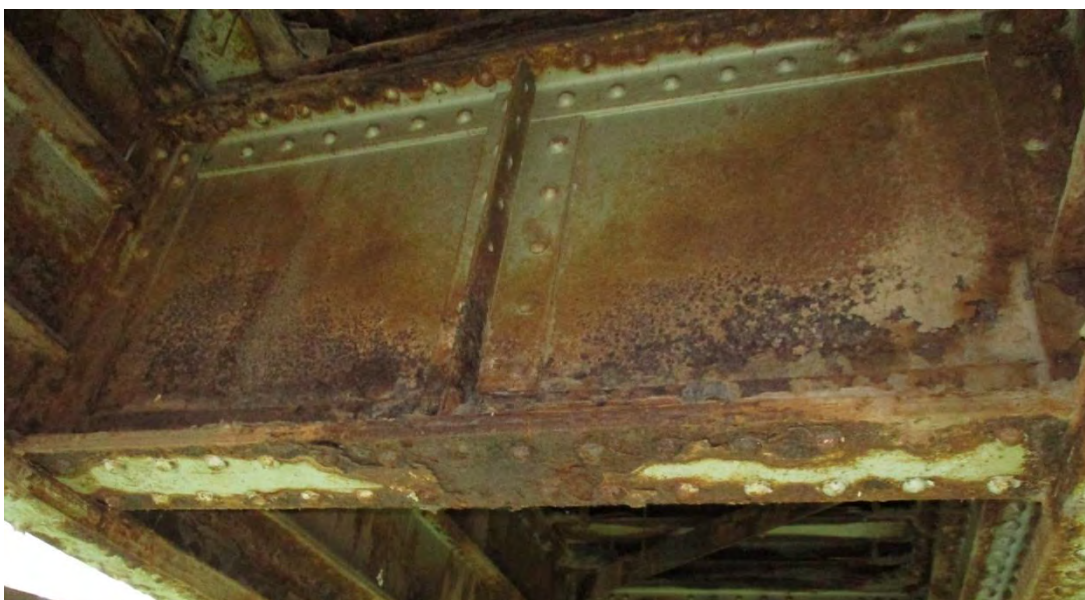
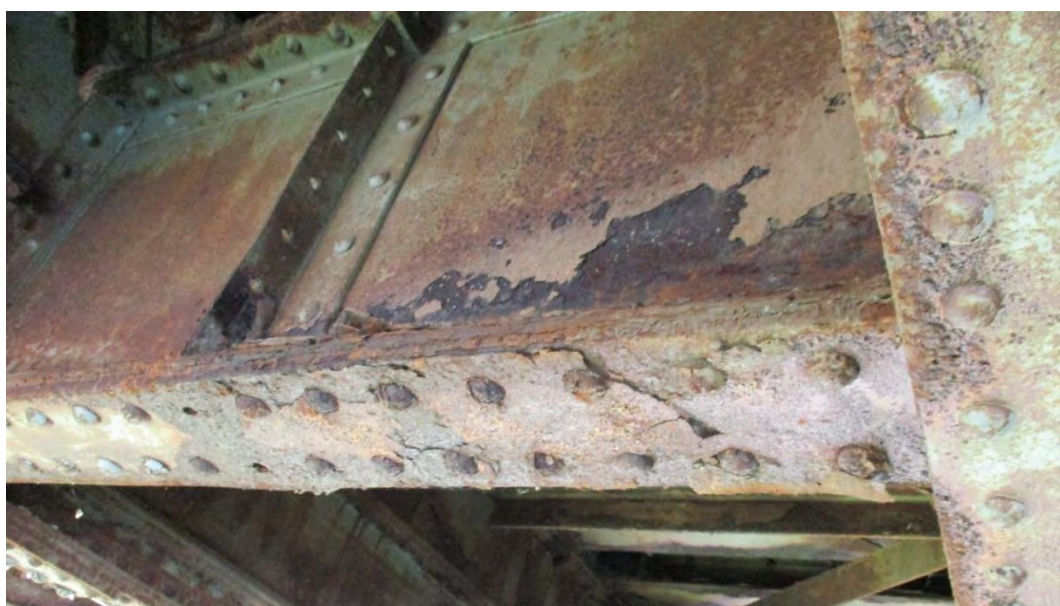
*Погледи одоздо на средње делове попречних носача*
