Акционарско друштво за управљање јавном железничком  
инфраструктуром „Инфраструктура железнице Србије“,  
Београд

**за одлучивање о потреби процене утицаја  
на животну средину**

**ИДЕЈНИ ПРОЈЕКАТ  
ЗА ФАЗНУ САНАЦИЈУ МОСТА ПРЕКО РЕКЕ ВЕЛИКЕ  
МОРАВЕ НА ПРУЗИ МАРКОВАЦ - РЕСАВИЦА У КМ 6+100  
И НА ДРЖАВНОМ ПУТУ ІВ РЕДА БРОЈ 27 У КМ 3+679,  
ДЕОНИЦА МАРКОВАЦ - СВИЛАЈНАЦ,  
на к.п. бр. 7435/1, 4800 КО Марковац, општина Велика Плана и  
к.п. бр. 6658/4, 1893/1, 1893/15 КО Свилајнац, општина  
Свилајнац**

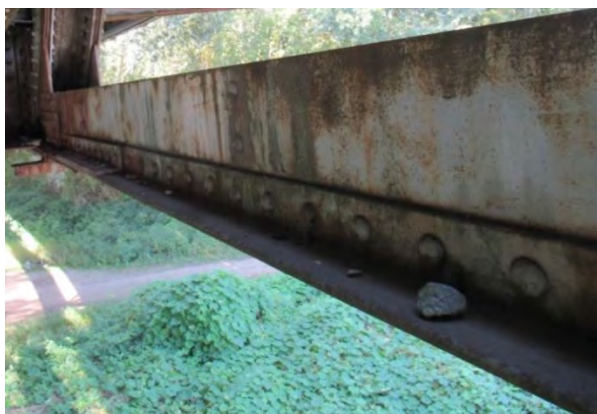
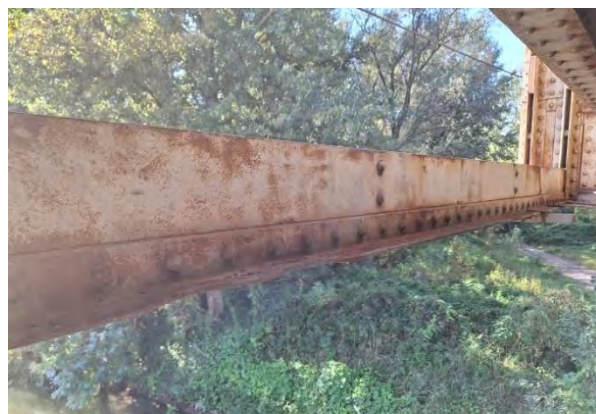
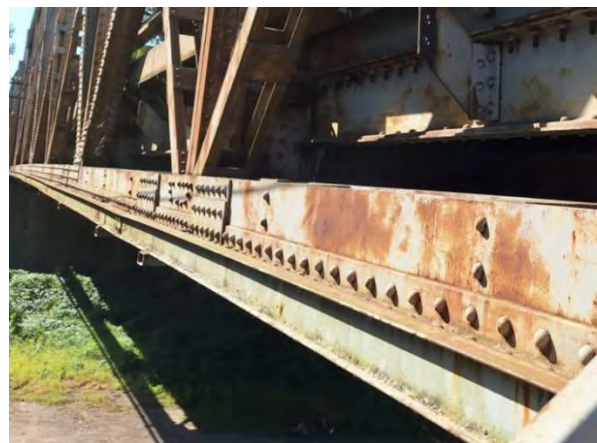
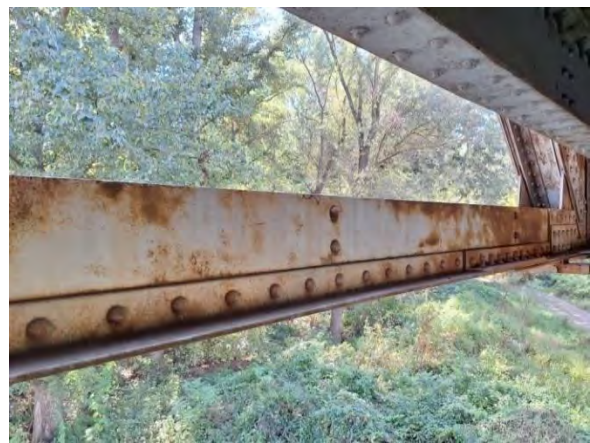
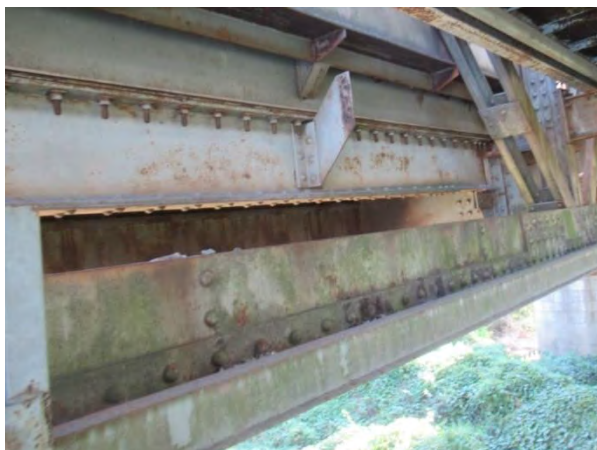
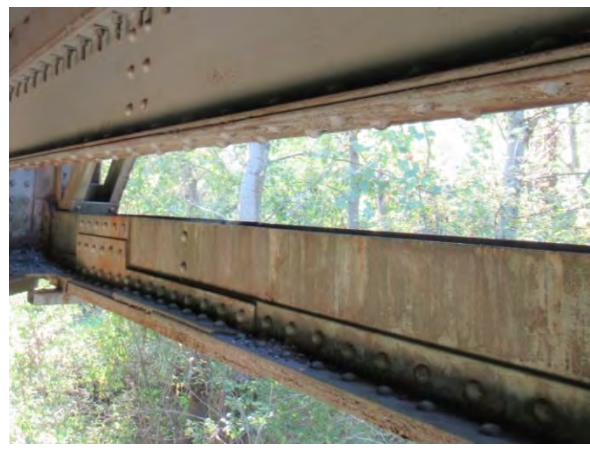
На доњем појасу је приметна површинска корозија и оштећење заштите од корозије, при чему је на низводној страни регистрована појава маховине.

*Површинска корозија доњег појаса*

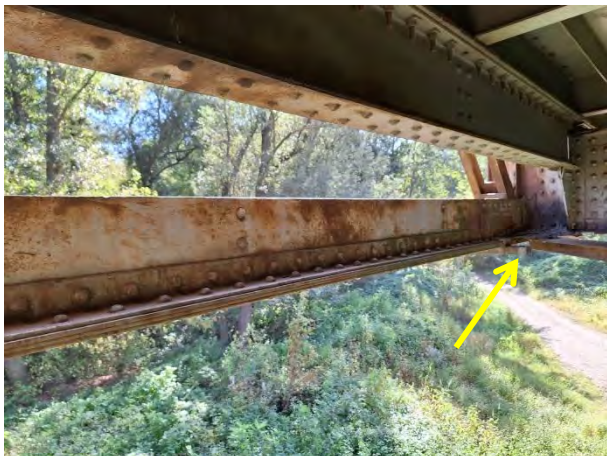
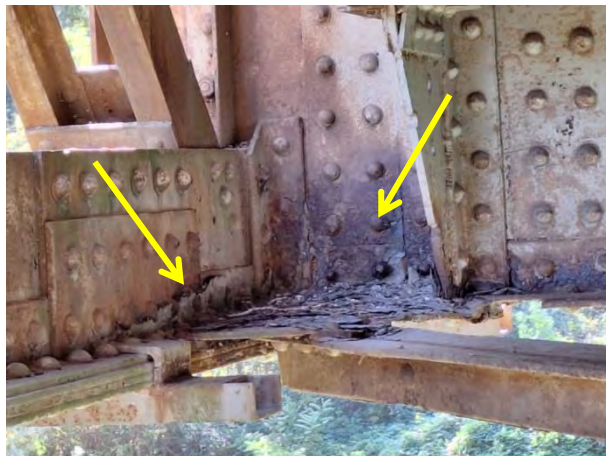
У чвору 2', на споју чворног лима доњег спрега и узводног доњег појаса, уочен је појачан степен корозије услед задржавања земљаног материјала на чворном лиму.

*Појачан степен корозије на споју са чворним лимом*

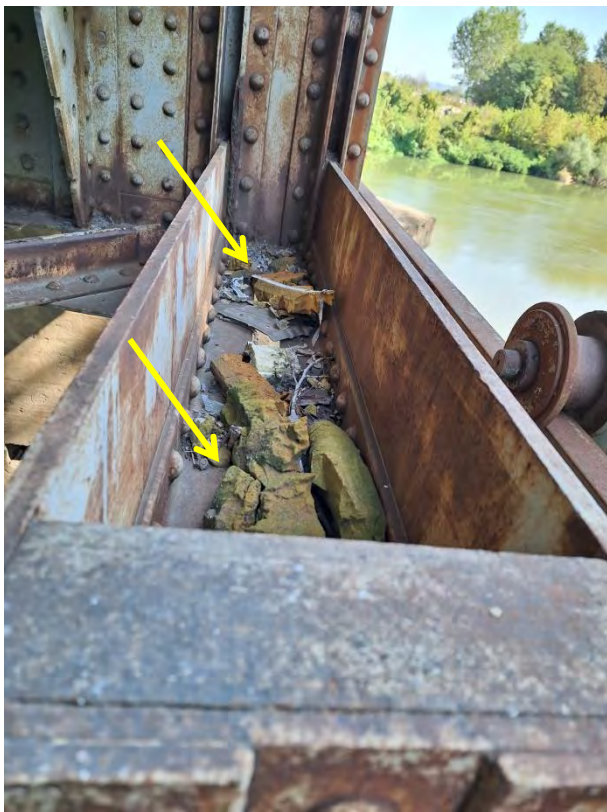
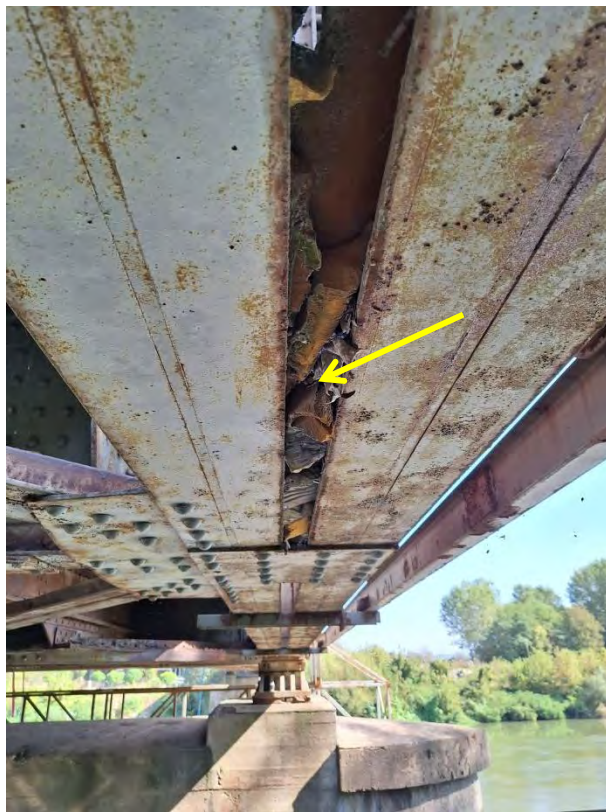
На унутрашњој страни доњег појаса регистровано је накопљање нечистоће, како у чворовима решетке, тако и у срединама поља.

*Нагомилана нечистоћа у зони чвора 1' - узводна страна*

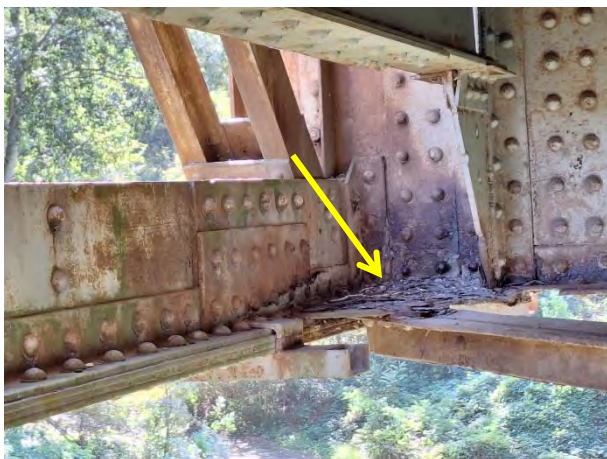
Нагомилана нечистоћа у зони чвора 3' - узводна страна

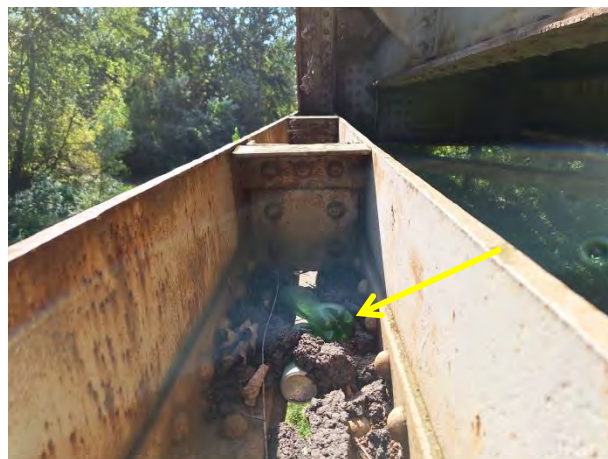
Нагомилана нечистоћа у пољу 4'-3' - узводна страна

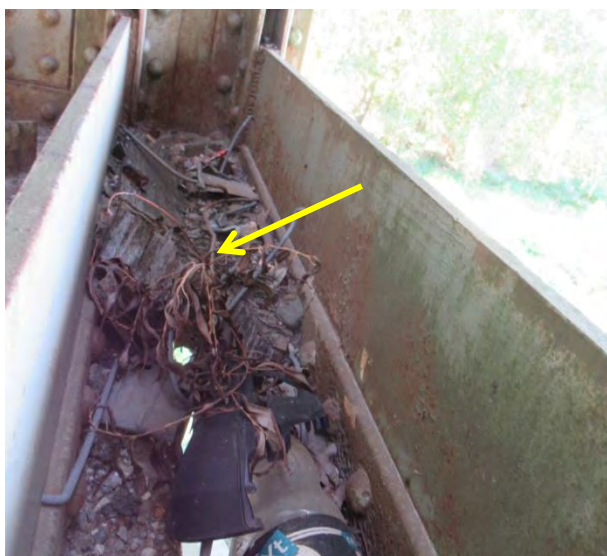
Нагомилана нечистоћа у пољу 1'-0' - низводна страна

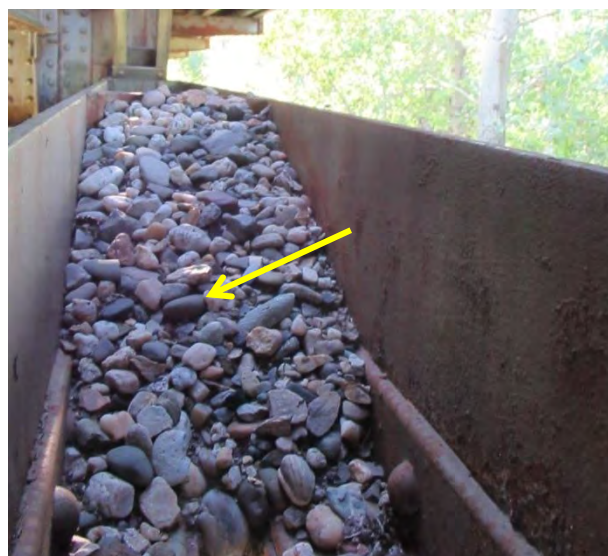
Нагомилан шљунак у пољу 3-4 - низводна страна

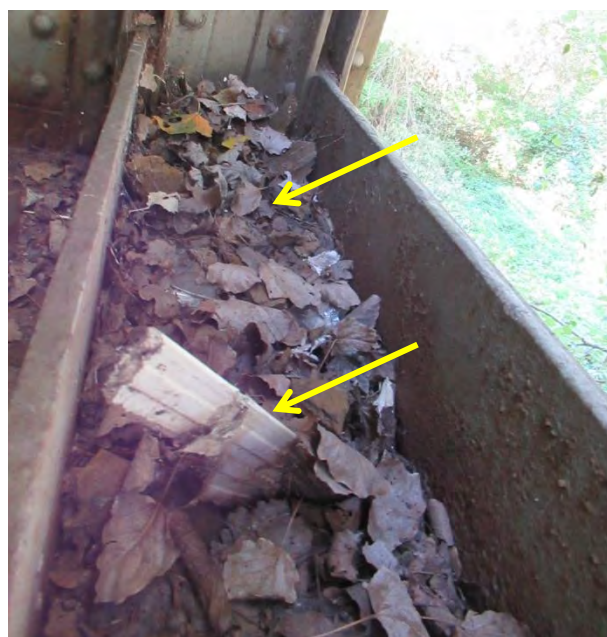
Нагомилана нечистоћа у чвору 1 - низводна страна

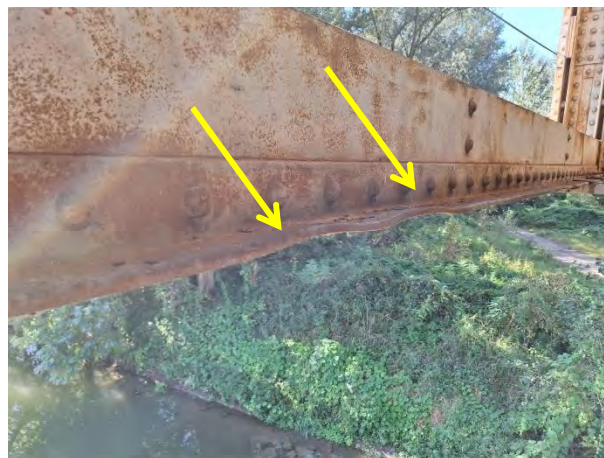
На узводној страни су примећене деформације доње ножице појаса и то у самом чвору 0' на десној ножици и на 2.5m од чвора 0' на левој ножици. На месту деформације у чвору 0', услед деформације су попуцале заковице које су повезивале десну ножицу доњег појаса и додатне ламеле доњег појаса.

Деформација доње ножице доњег појаса на 2.5m од чвора 0'

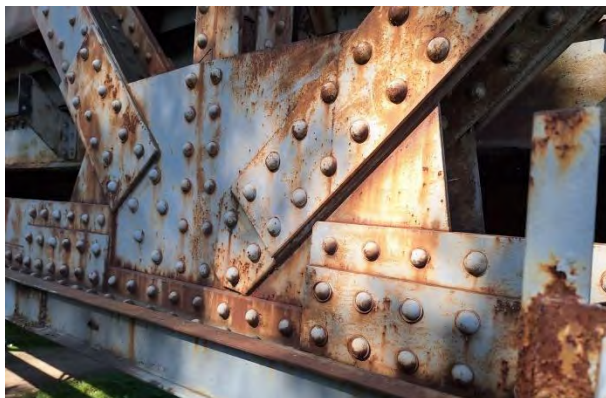
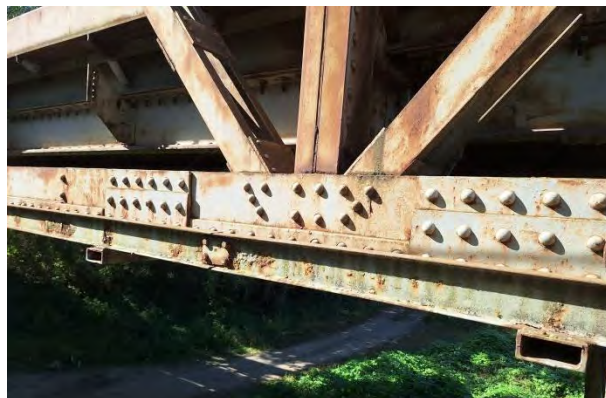
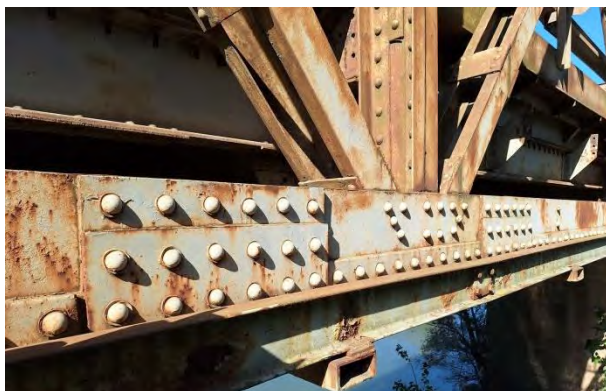
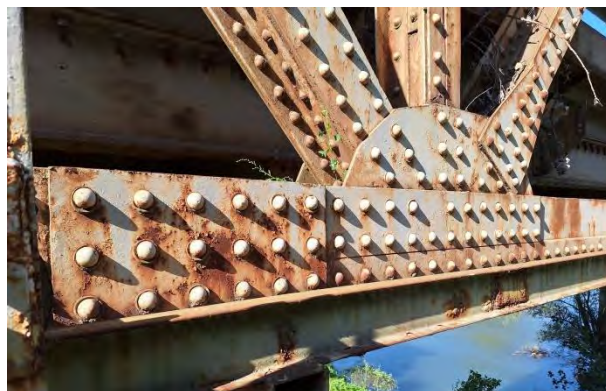
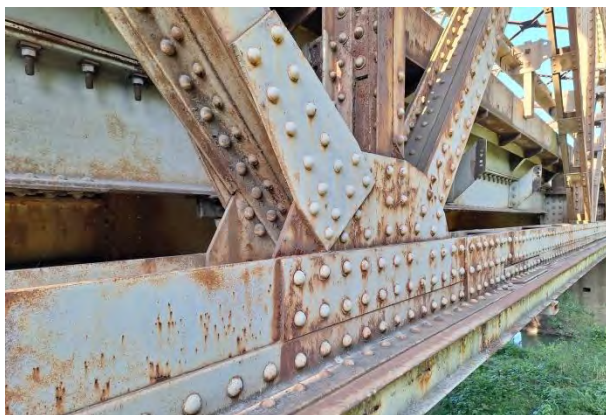
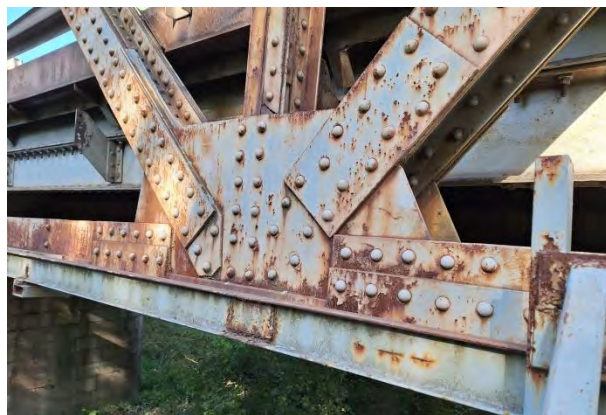
Чворови доњег појаса су у добром стању - све заковице на броју и правилно уграђене. Сви елементи доњег појаса захваћени површинском корозијом.

*Чворови доњег појаса - генерално у добром стању, захваћени површинском корозијом*

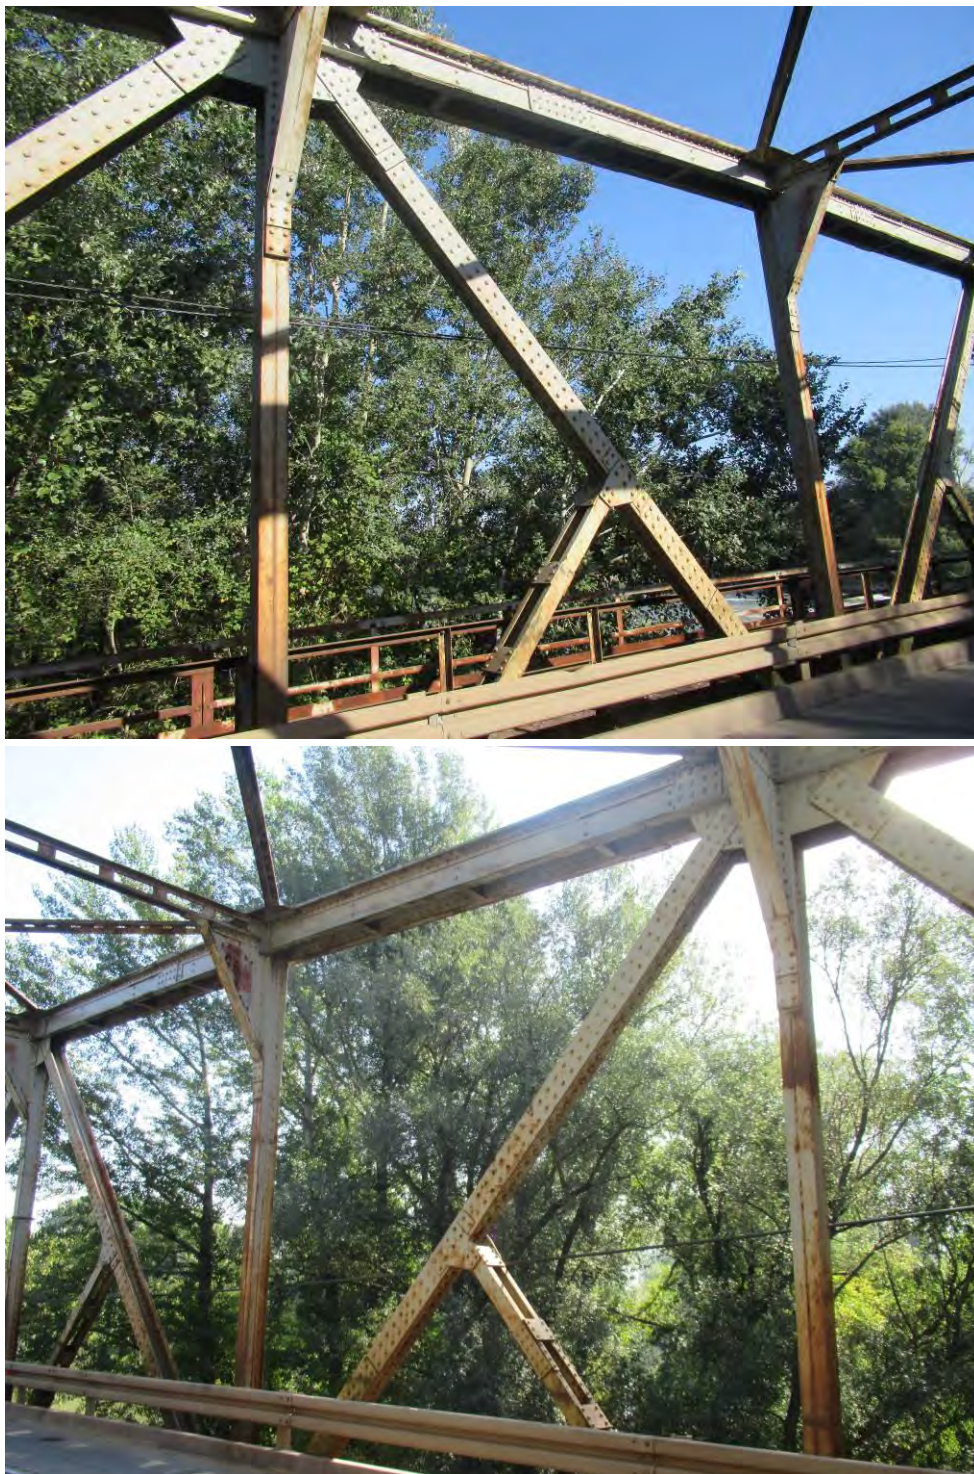
Систем за заштиту од корозије вертикала је дотрајао и изгубио је функцију услед чега су вертикале местимично захваћене површинском корозијом. За сада без оштећења услед дејства корозије.

*Вертикале левог и десног решеткастог носача конструкције K2*

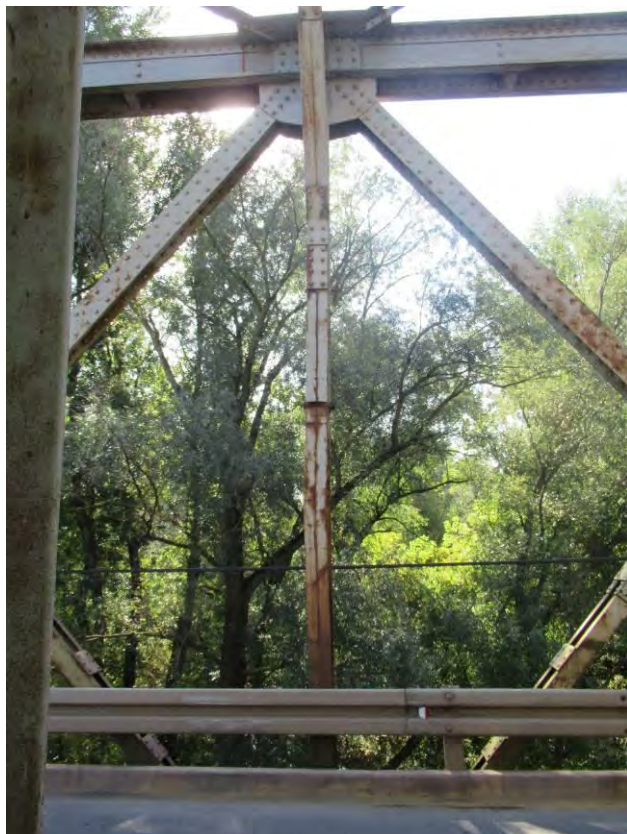
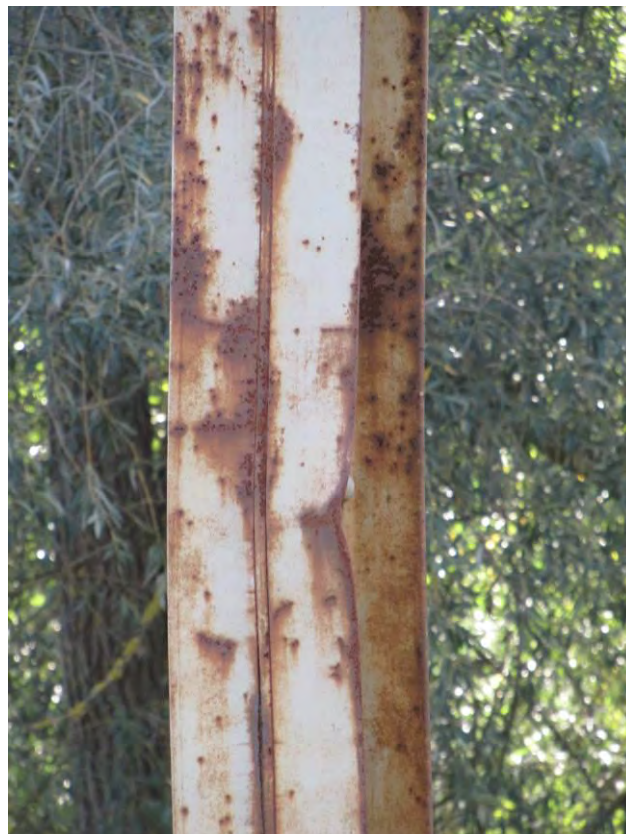
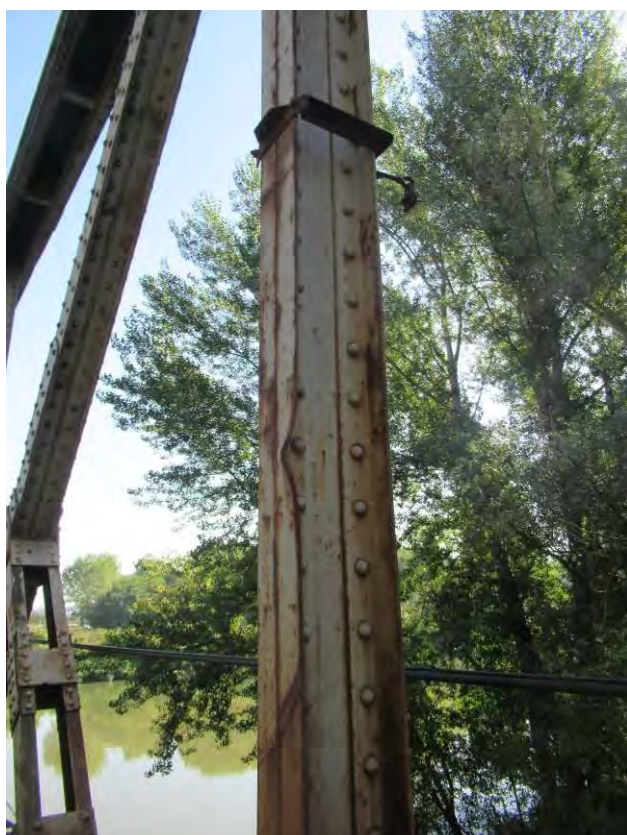
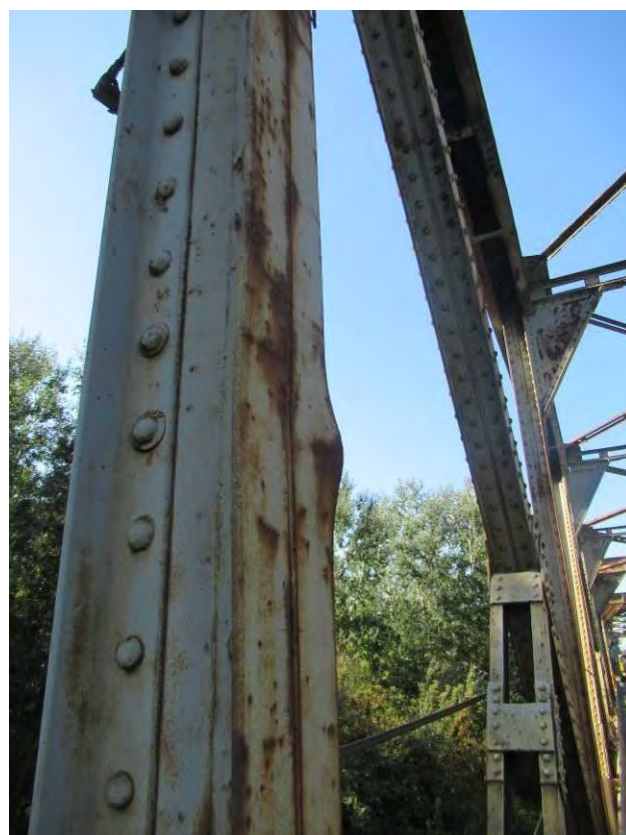
*Механичко оштећење вертикале V десног решеткастог носача конструкције K2*

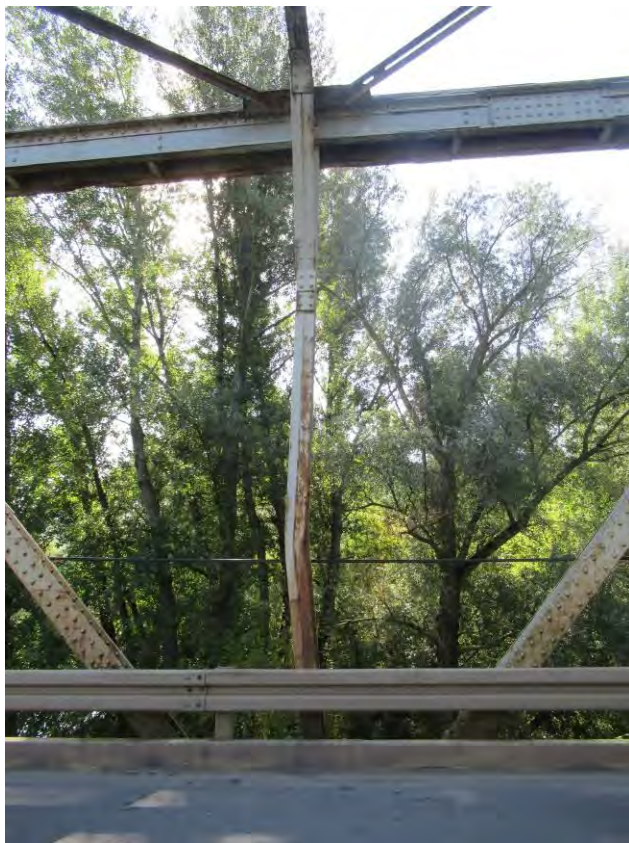
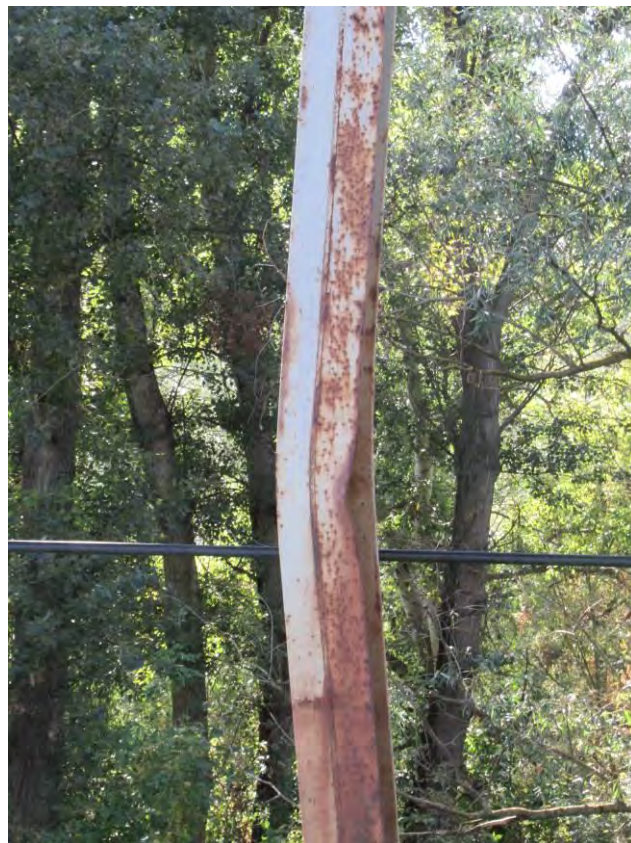
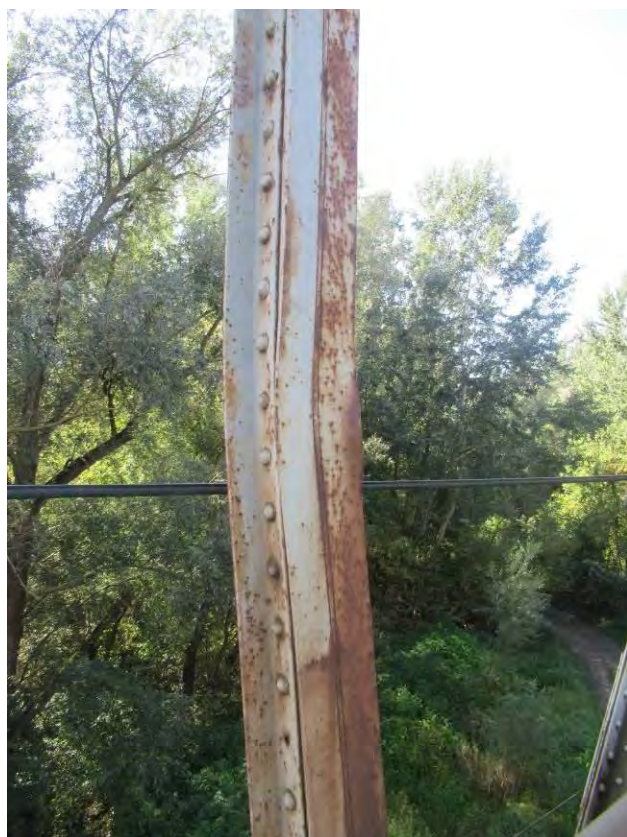
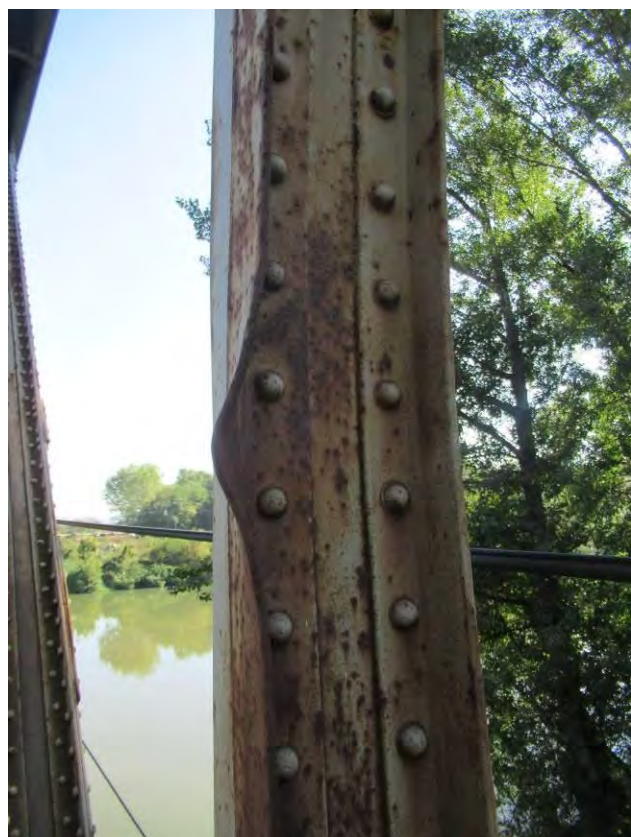
*Механичко оштећење вертикале IV' десног решеткастог носача конструкције K2*

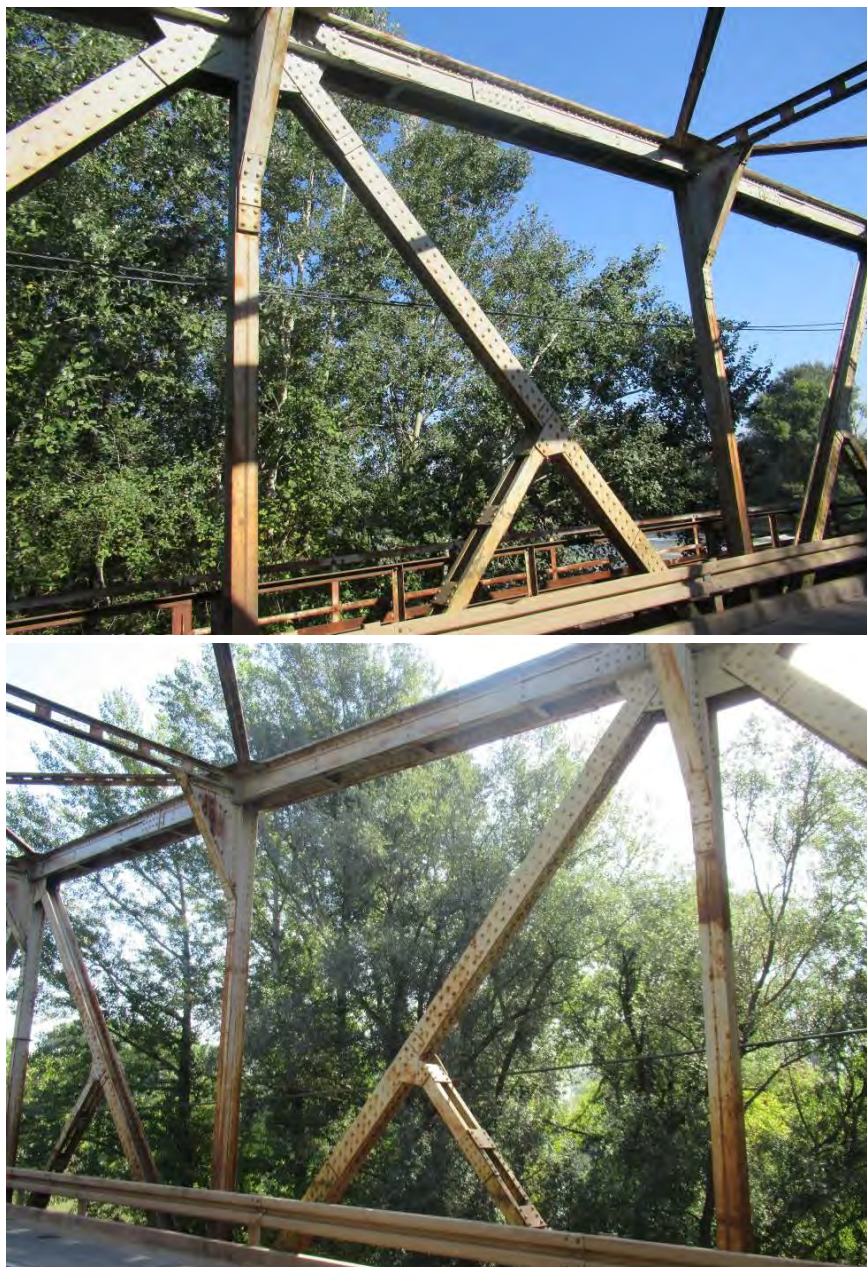
Систем за заштиту од корозије дијагонала је дотрајао и изгубио је функцију услед чега су дијагонале местимично захваћене површинском корозијом. За сада без оштећења услед дејства корозије.

*Дијагонале левог и десног решеткастог носача конструкције K2*

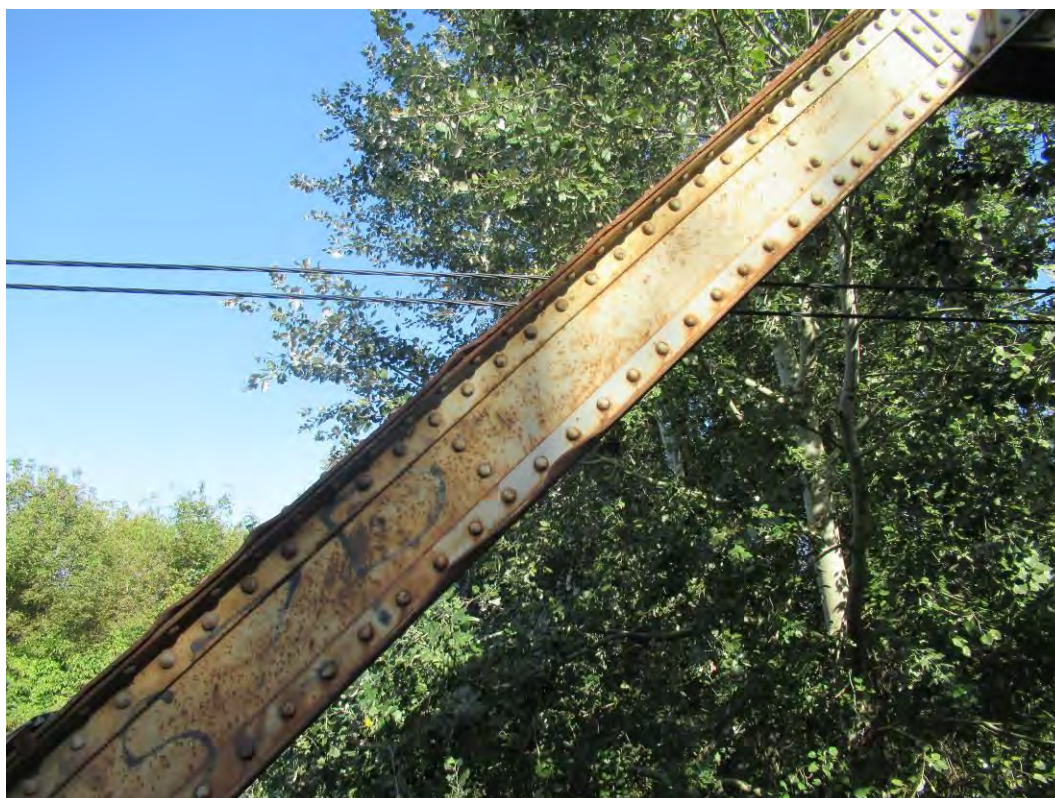
*Механичка оштећења дијагонале 0-I левог решеткастог носача конструкције К2*

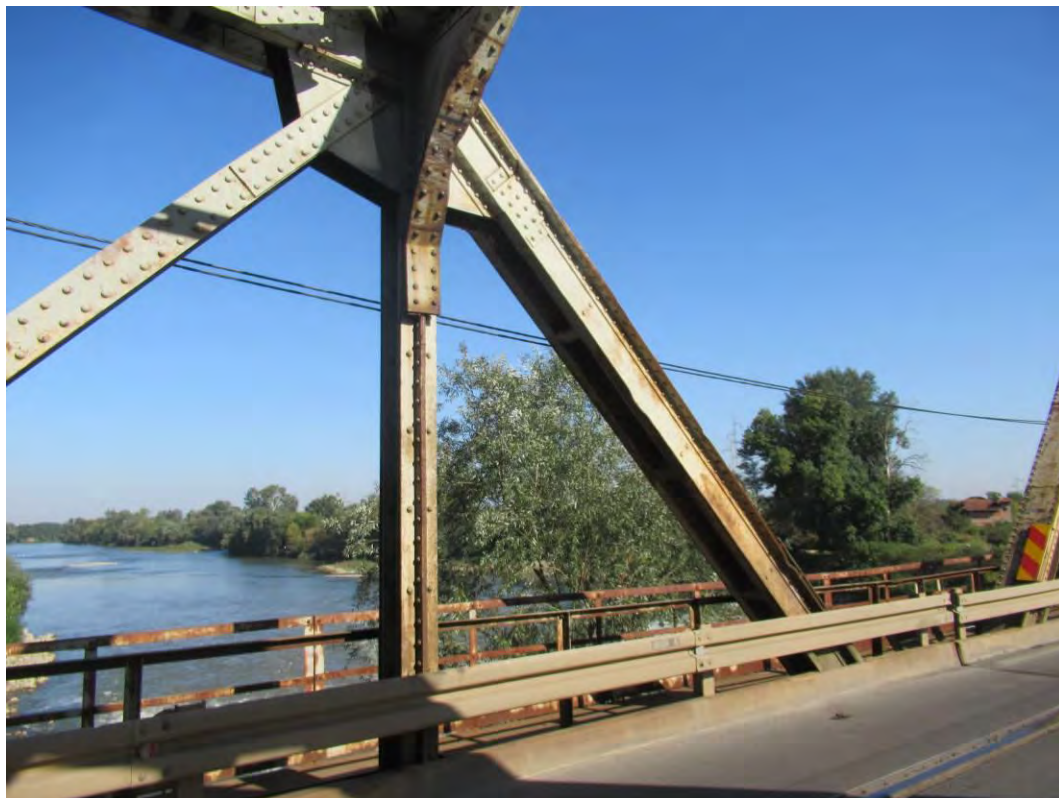
*Механичка оштећења дијагонале I'-0' левог решеткастог носача конструкције K2*

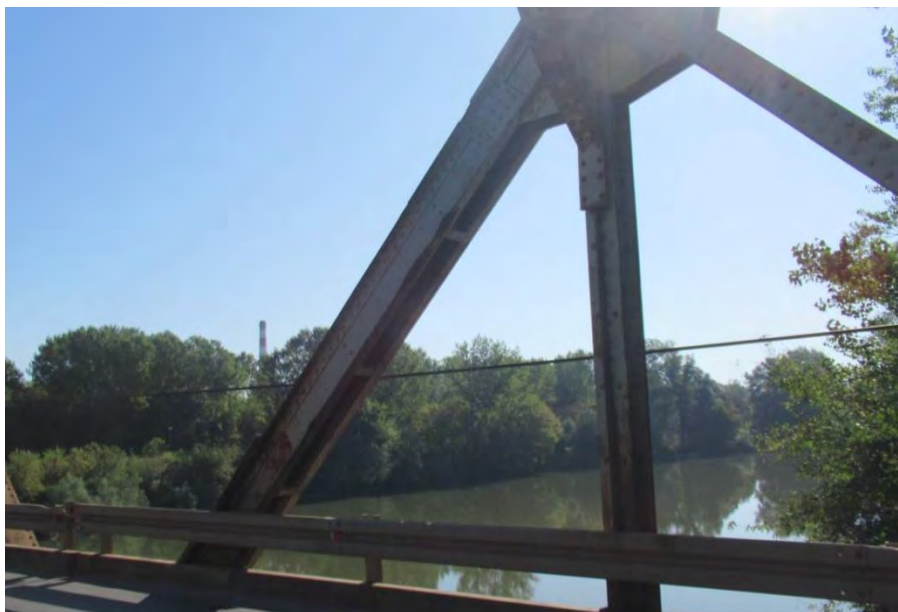
*Механичка оштећења дијагонале I'-O' десног решеткастог носача конструкције K2*

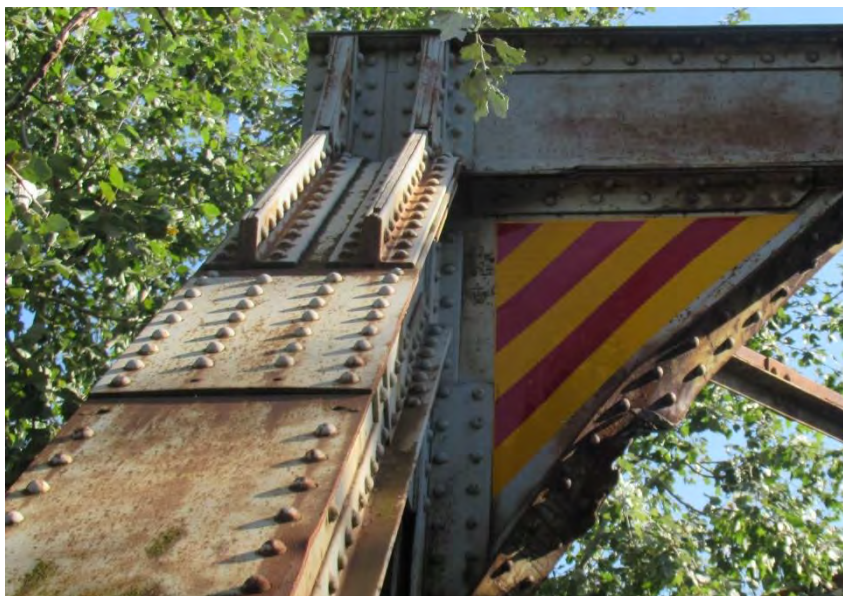
На вези горње ламеле и подвезице у горњем делу дијагонала I'-0' левог и десног решеткастог носача и дијагонали 0-1 левог решеткастог носача нису уграђене по две заковице али за сада није дошло до појаве зазора. На свим крајњим дијагоналама нису уграђене по две заковице испред подвезица у горњем делу дијагонала. Везе осталих дијагонала за горњи појас су у добром стању, сва остала спојна средства су на броју и утегнута.

*Недостатак заковица у горњем делу дијагонале O-I левог решеткастог носача конструкције K2*

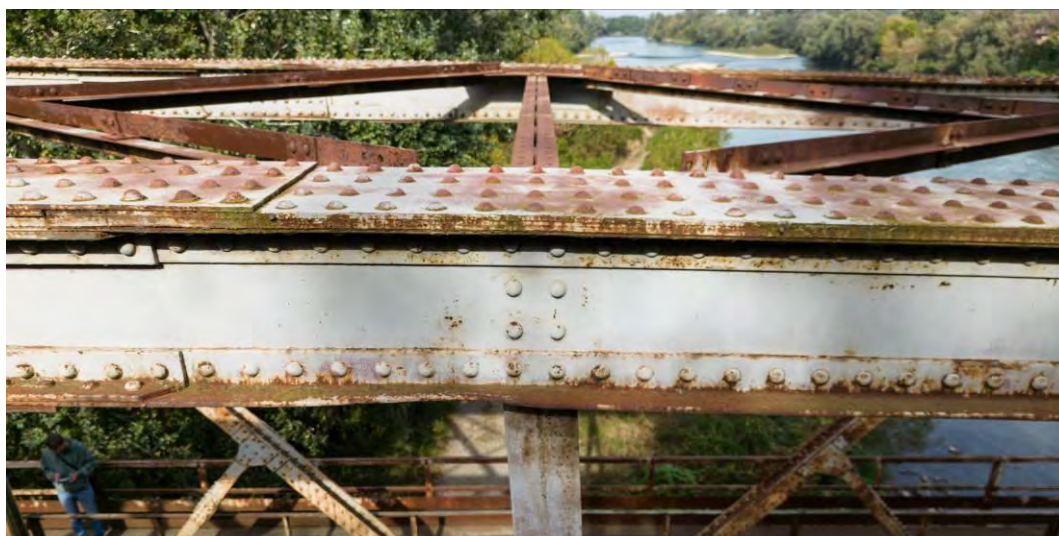
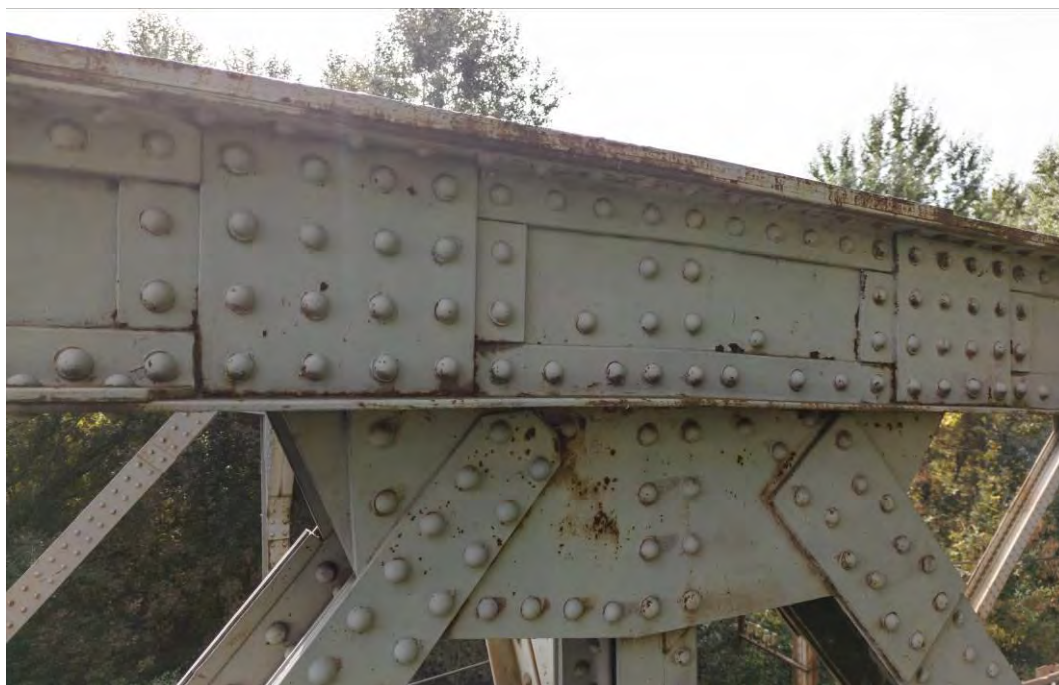
*Местимична површинска корозија бочних површина горњег појаса конструкције K2*

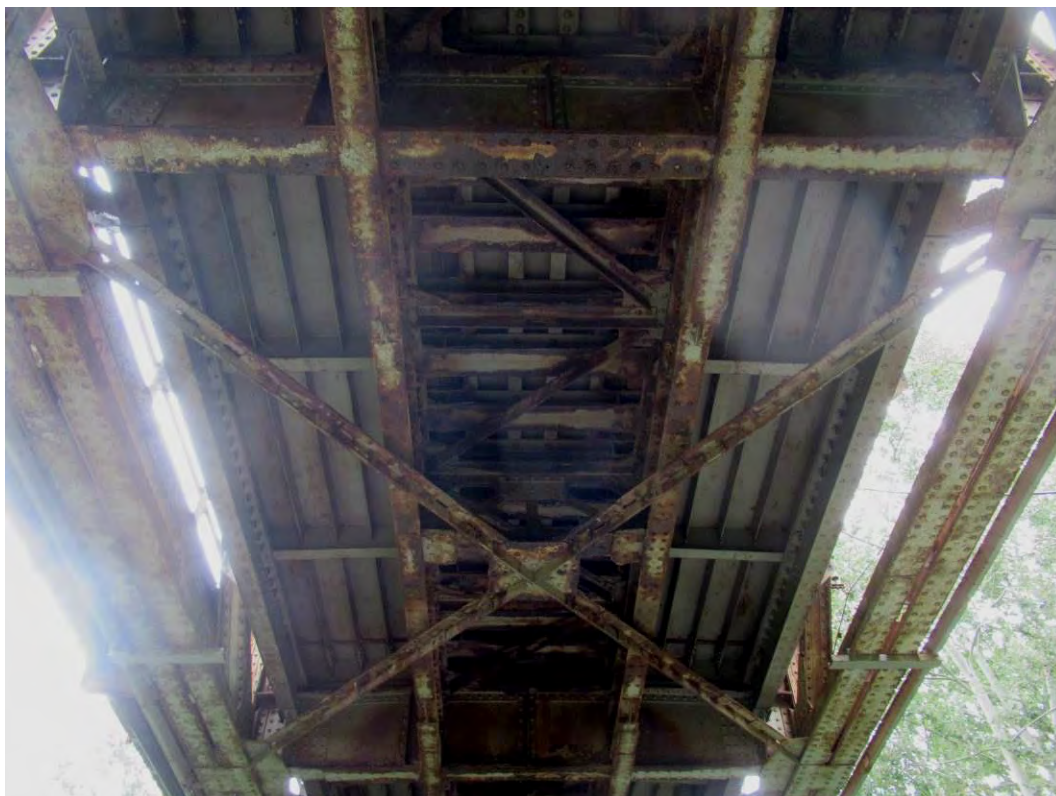
Доњи спрег је генерално у лошем стању, а нарочито у крајњим пољима. У пољима 3-4, 4-5, 5-4', 4'-3' и 3'-2' дијагонале доњег спрега су извијене и додирују доње ножице подужних носача. Систем за заштиту од корозије је дотрајао и изгубио је функцију услед чега су дијагонале и чворни лимови доњег спрега, два "U" профила, као и понека спојна средства, захваћени дубинском корозијом, местимично са умањењем основног пресека површине, већим оштећењима челика и лиснатом корозијом. На понеким чворним лимовима уочено је депоновање земљаног материјала или асфалта.

*Доњи спрег за ветар конструкције К2*

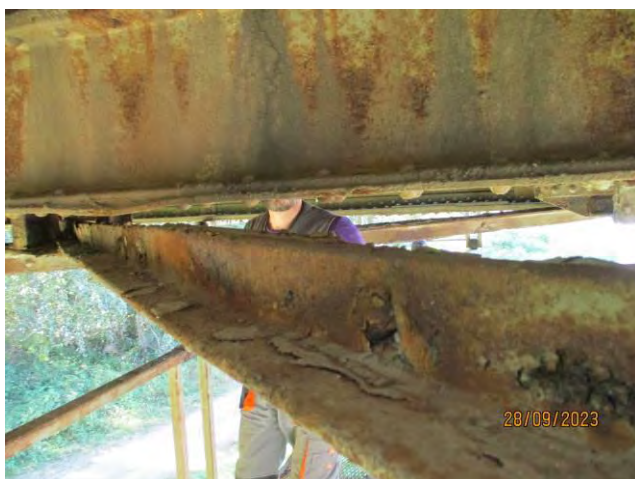
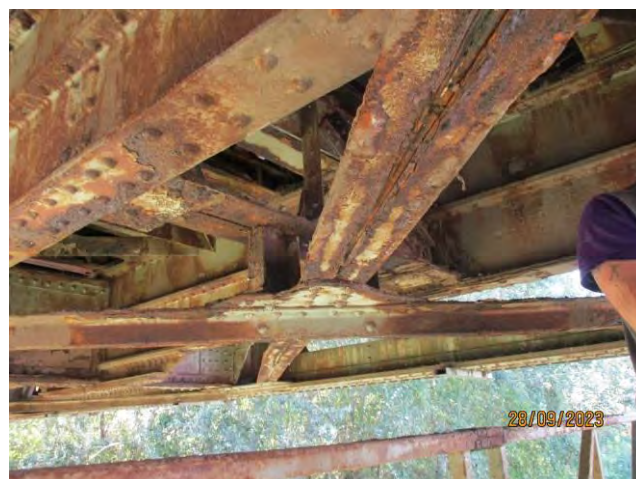
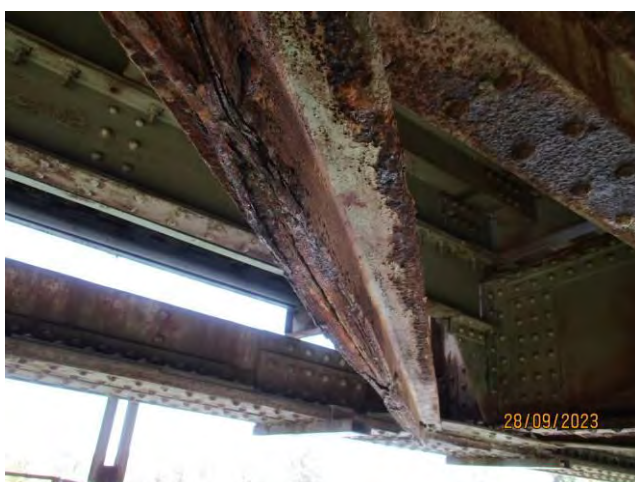
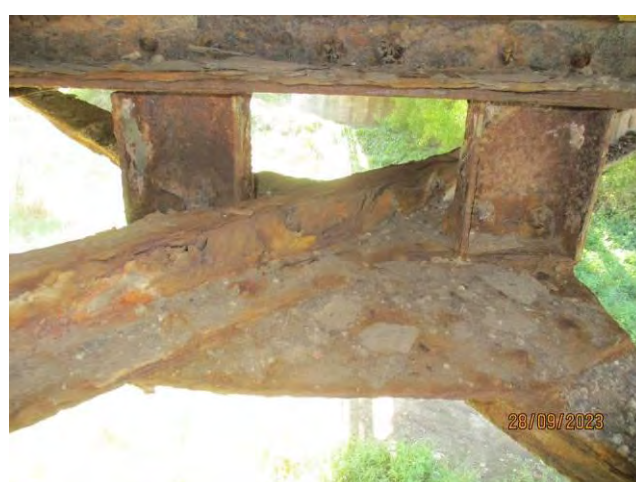
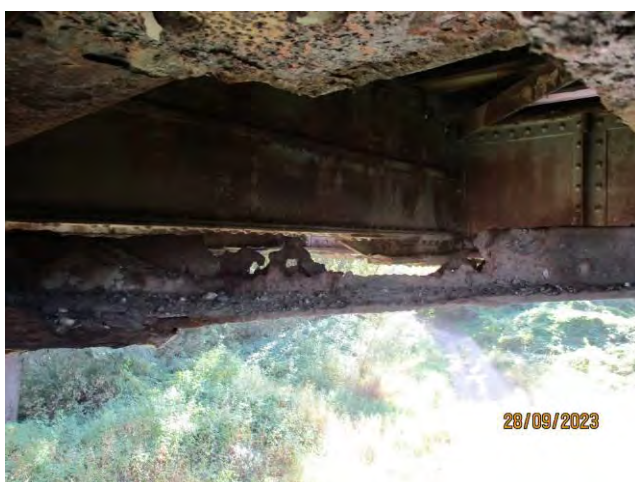
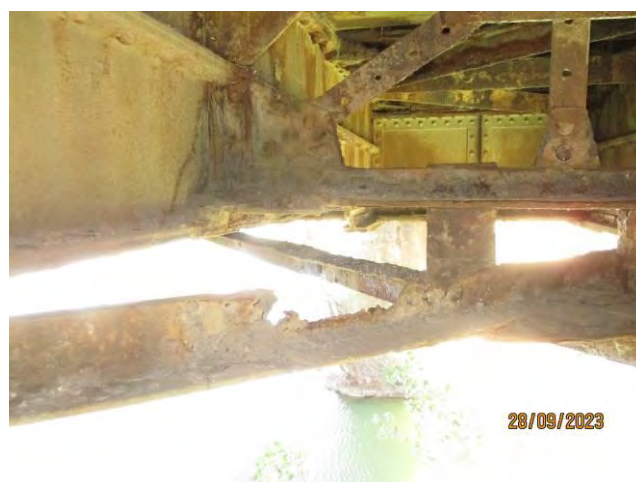
Доњи спрег за ветар у пољу 5-4'

*Извијање дијагонала доњег спрега за ветар у пољима 3-4, 4-5, 5-4', 4'-3' и 3'-2'*

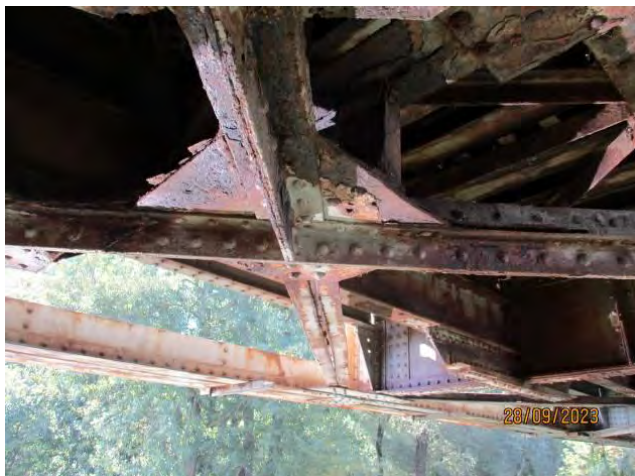
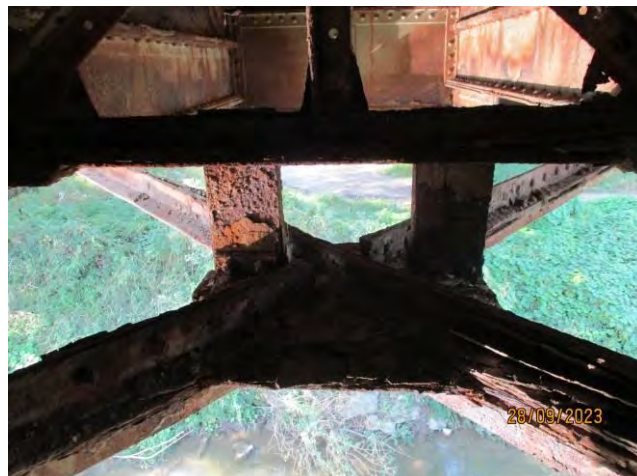
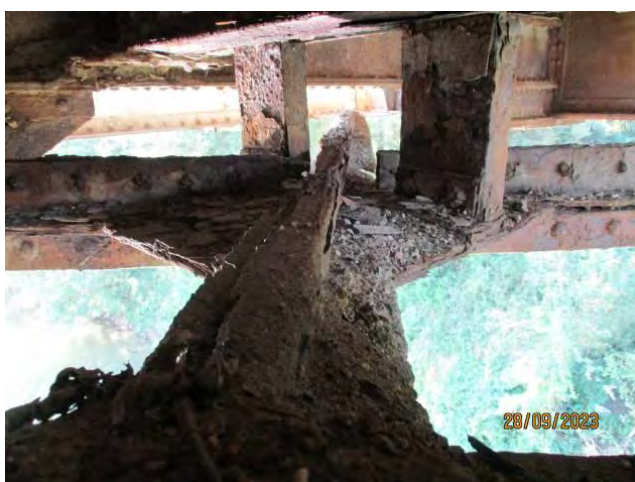
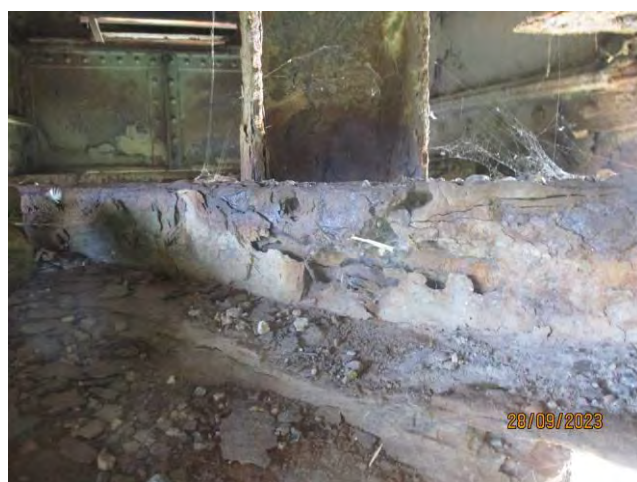
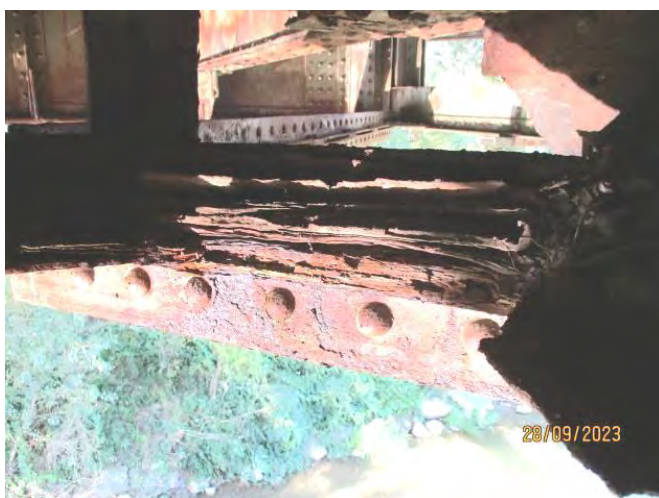
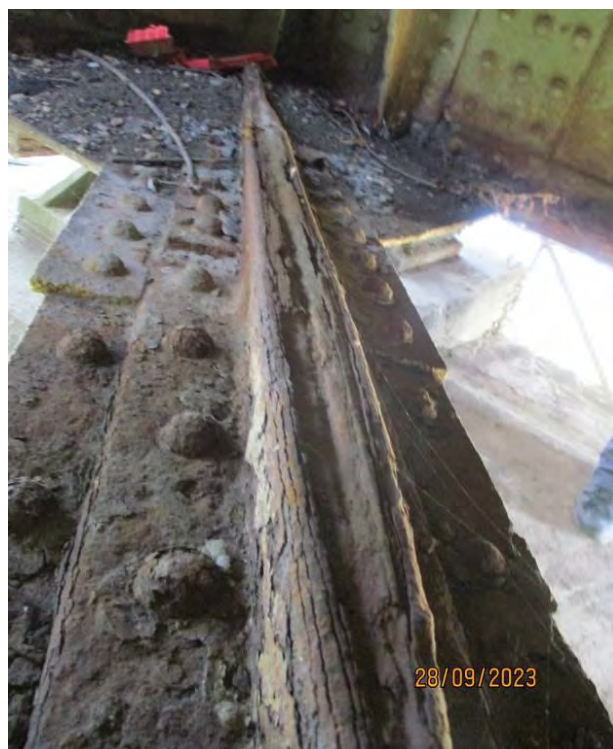
Доњи спрег за ветар у пољу 2'-1'

*Недостатак спојних средстава на вези профила дијагонале доњег спрега за ветар у пољу 2'-1'*
