Акционарско друштво за управљање јавном железничком  
инфраструктуром „Инфраструктура железнице Србије“,  
Београд

**за одлучивање о потреби процене утицаја  
на животну средину**

**ИДЕЈНИ ПРОЈЕКАТ  
ЗА ФАЗНУ САНАЦИЈУ МОСТА ПРЕКО РЕКЕ ВЕЛИКЕ  
МОРАВЕ НА ПРУЗИ МАРКОВАЦ - РЕСАВИЦА У КМ 6+100  
И НА ДРЖАВНОМ ПУТУ ІВ РЕДА БРОЈ 27 У КМ 3+679,  
ДЕОНИЦА МАРКОВАЦ - СВИЛАЈНАЦ,  
на к.п. бр. 7435/1, 4800 КО Марковац, општина Велика Плана и  
к.п. бр. 6658/4, 1893/1, 1893/15 КО Свилајнац, општина  
Свилајнац**

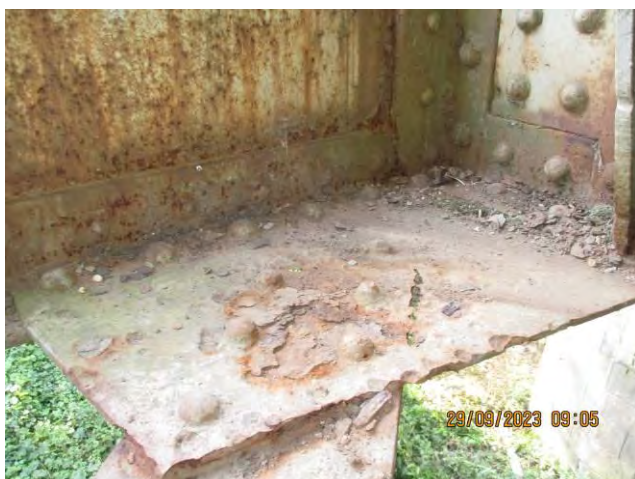
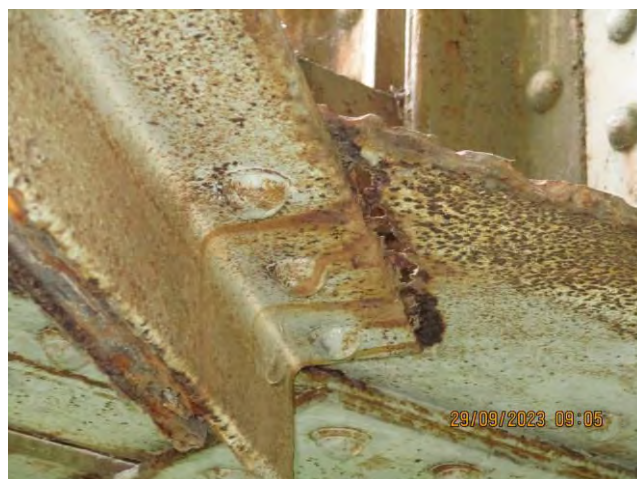
*Оштећење десног чворног лима уз ПН1 у пољу 1-2*

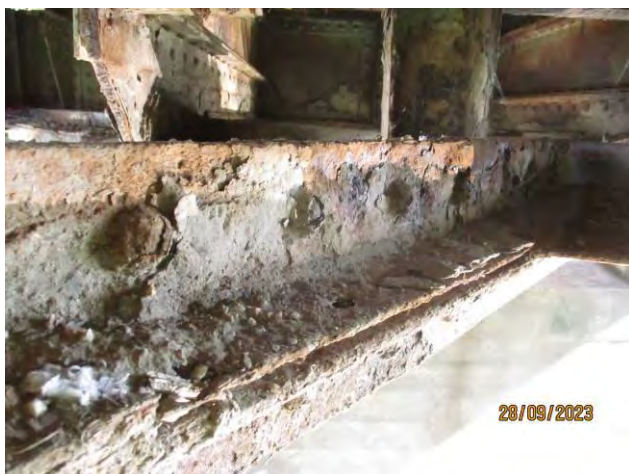
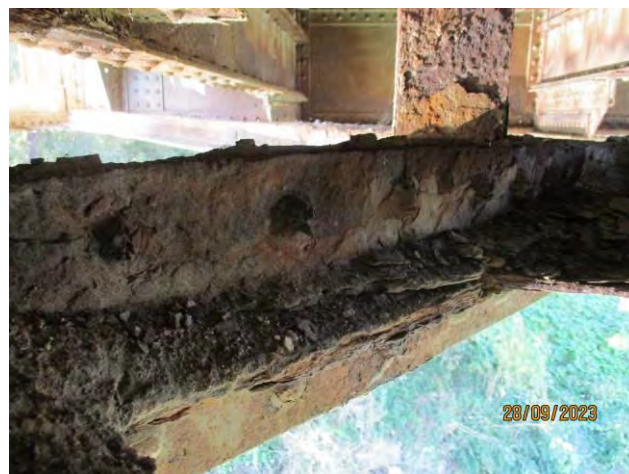
*Оштећене заковице доњег спрега за ветар услед дубинске корозије*

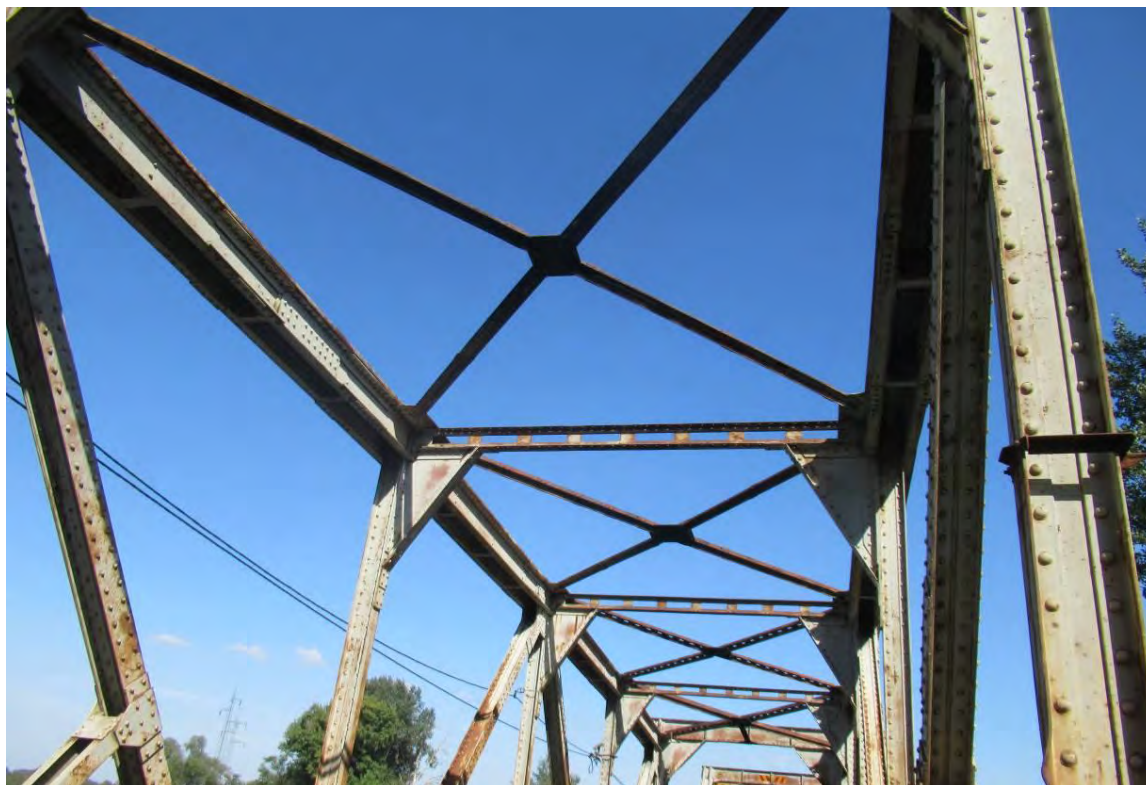
Горњи спрег је генерално у добром стању, сви штапови добре геометрије без уочених извијања или било каквих деформација. Све заковице на броју и утегнуте. Систем за заштиту од корозије је дотрајао и изгубио је функцију услед чега су горње површине штапова спрега са израженом површинском корозијом. За сада без већих оштећења услед дејства корозије.

*Горњи спрег за ветар конструкције K2*

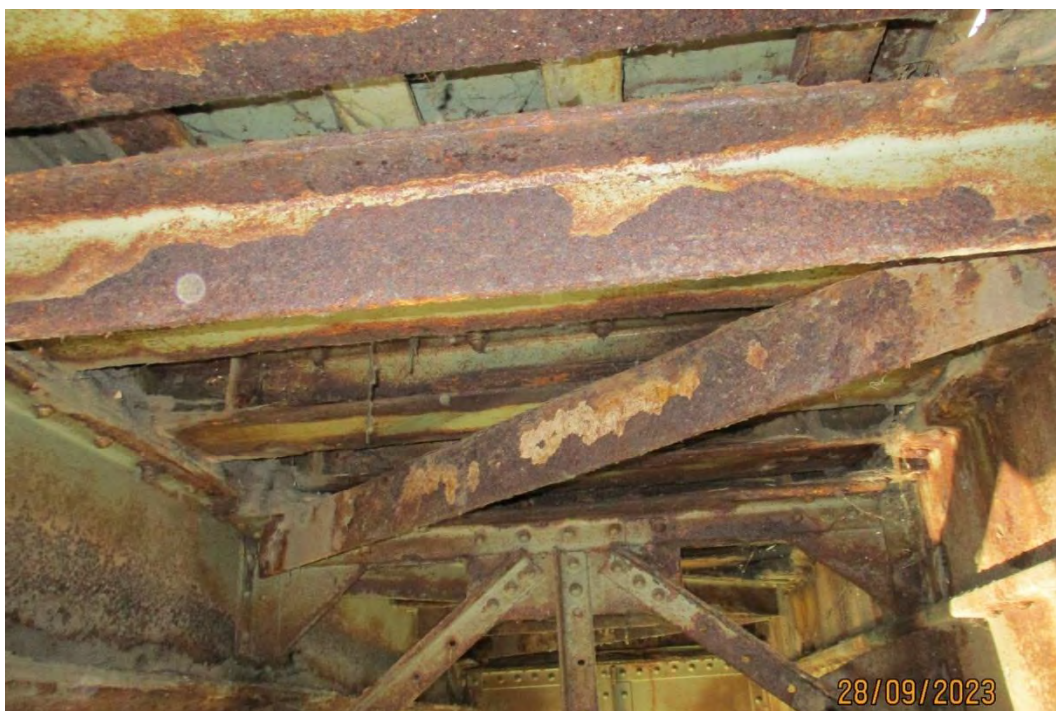
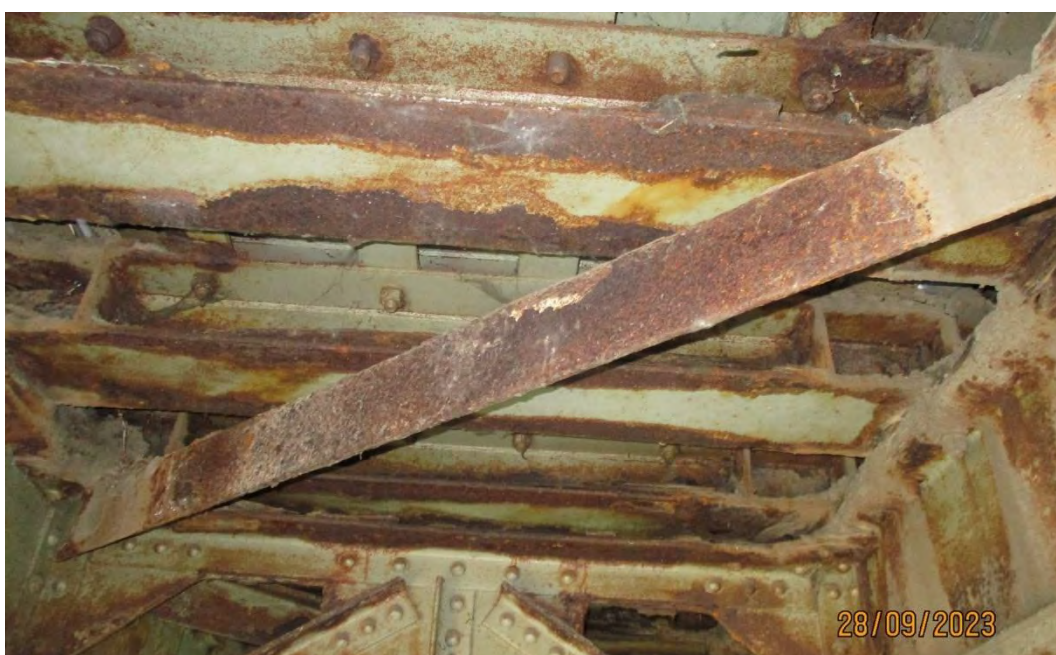
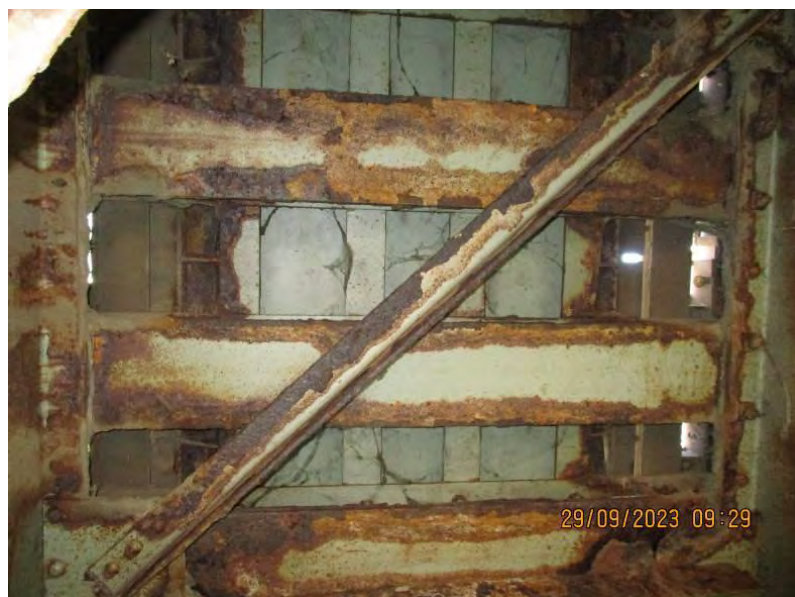
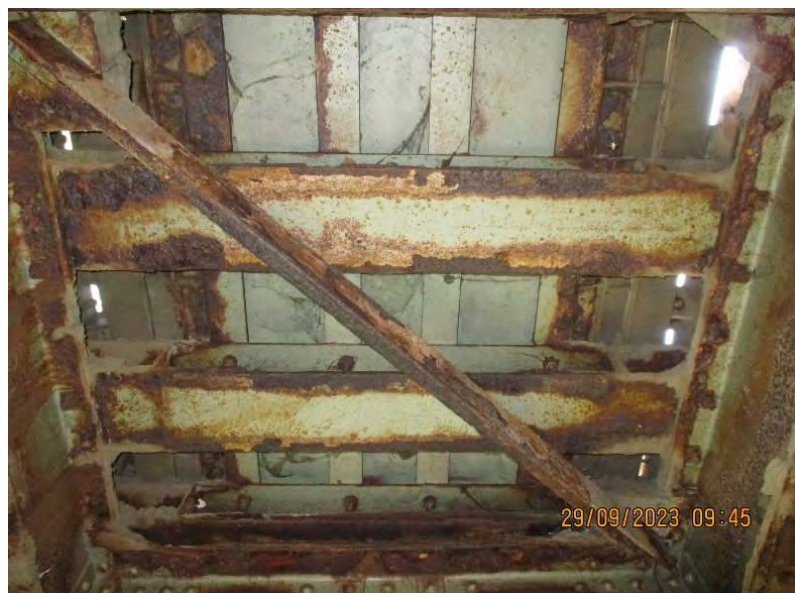
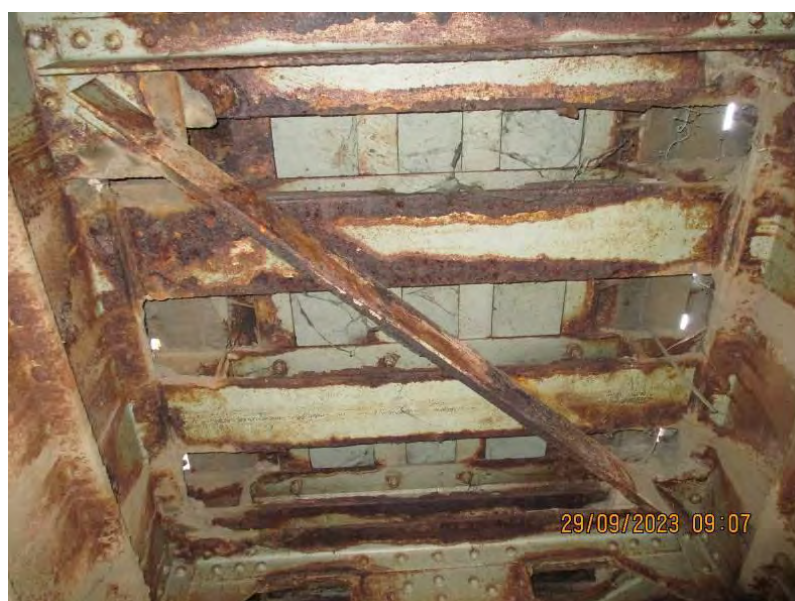
Систем за заштиту од корозије је дотрајао и изгубио је функцију услед чега су штапови и чворни лимови спрега као и спојна средства захваћени дубинском корозијом. Најгоре стање је на горњим површинама вертикала спрега које се налазе изнад попречних носача и код попречних укрућења подужних носача где је уочена дубинска корозија са умањењем основног пресека површине и лиснатом корозијом.

*Дубинска корозија штапова спрега за бочне ударе*

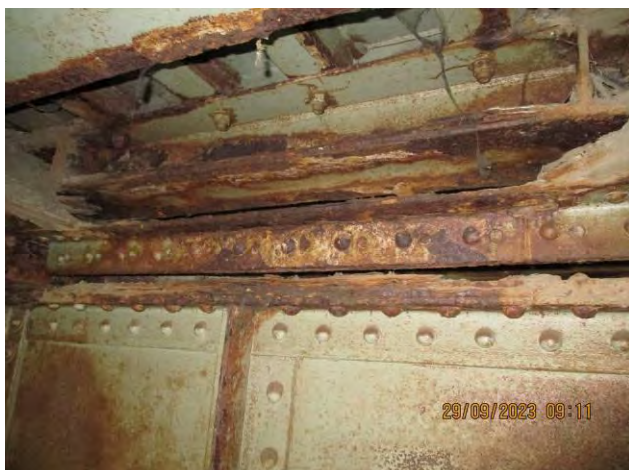
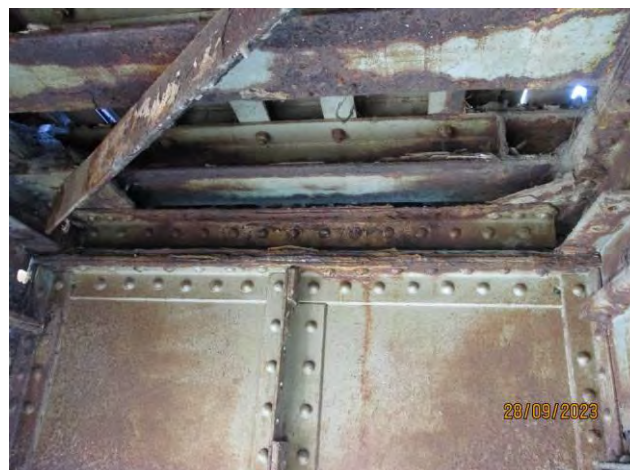
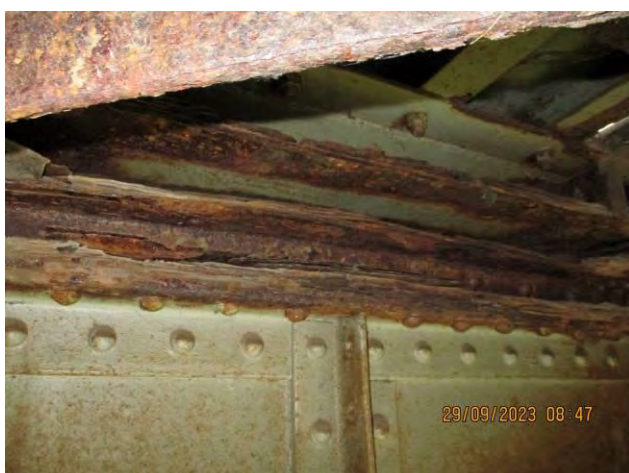
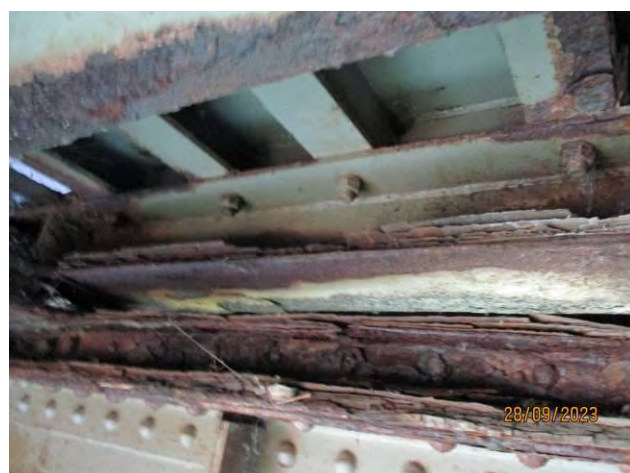
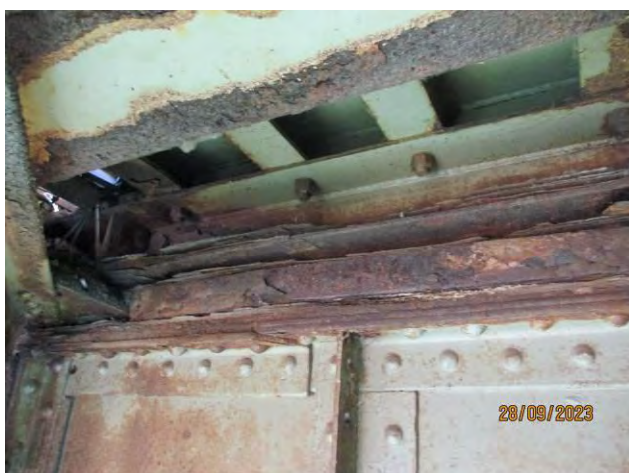
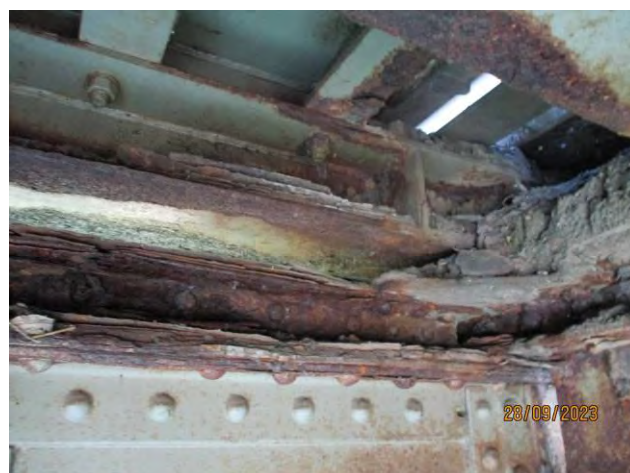
*Дубинска корозија са умањењем основног пресека површине и лиснатом корозијом вертикала спрега за бочне ударе које се налазе изнад попречних носача*

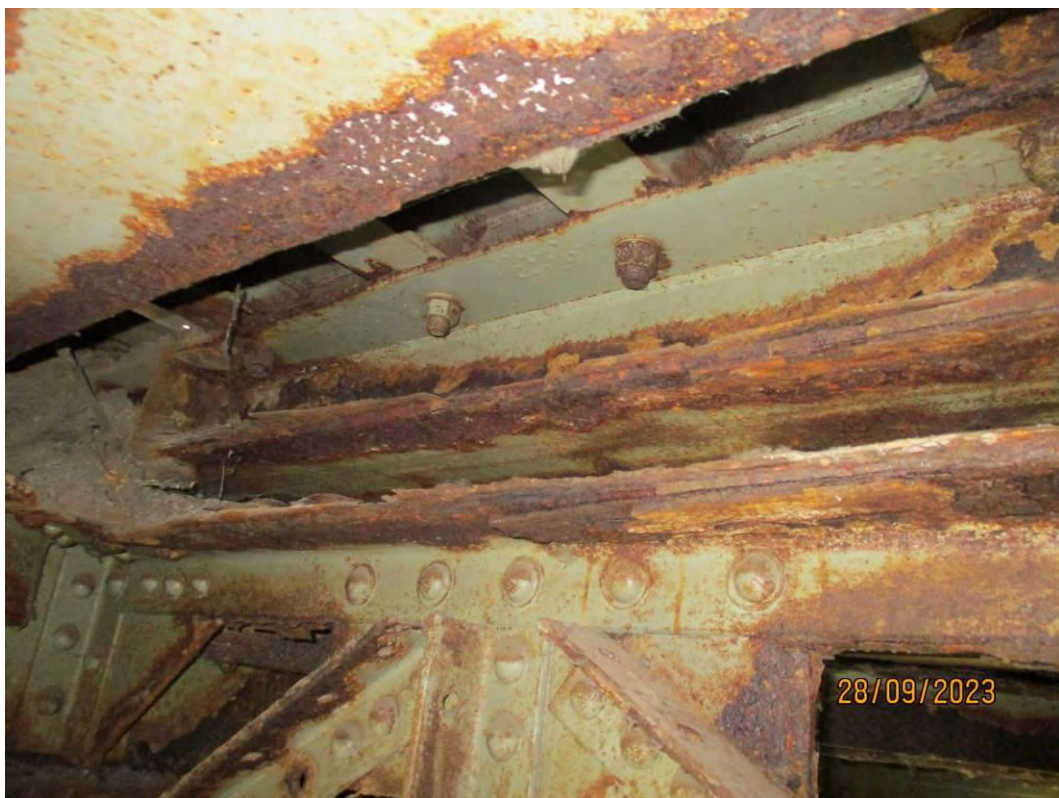
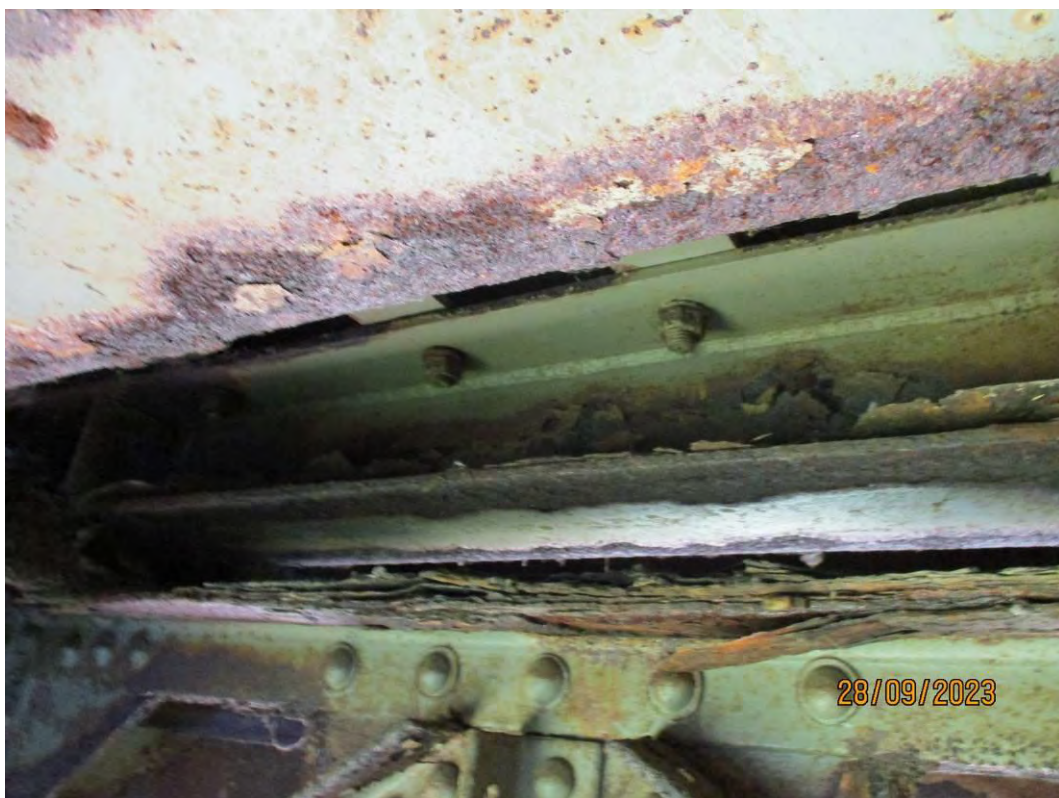
*Дубинска корозија са умањењем основног пресека површине и лиснатом корозијом вертикала спрега за бочне ударе које се налазе код попречних укрућења подужних носача*

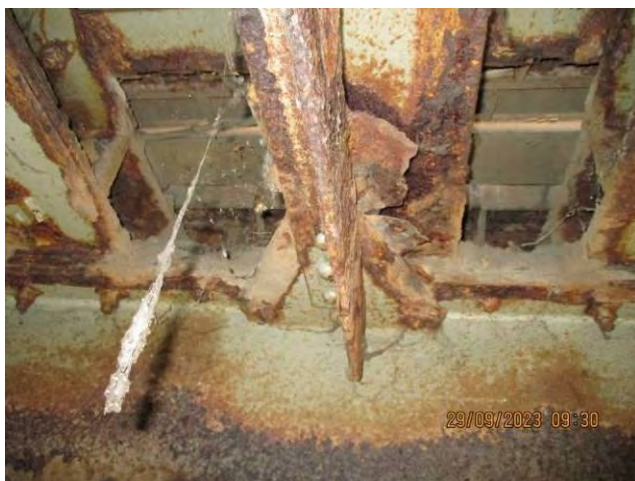
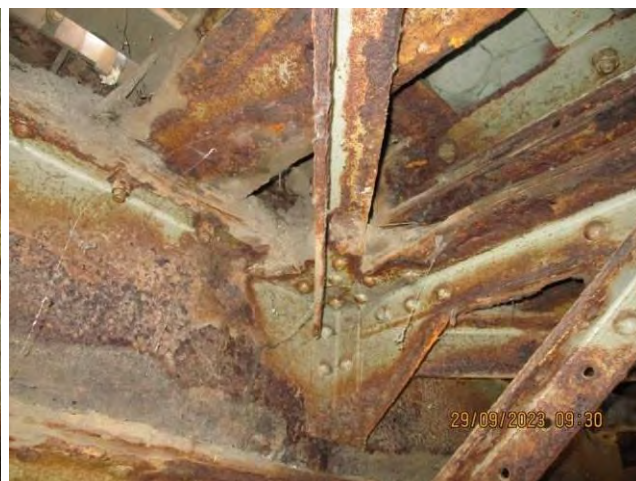
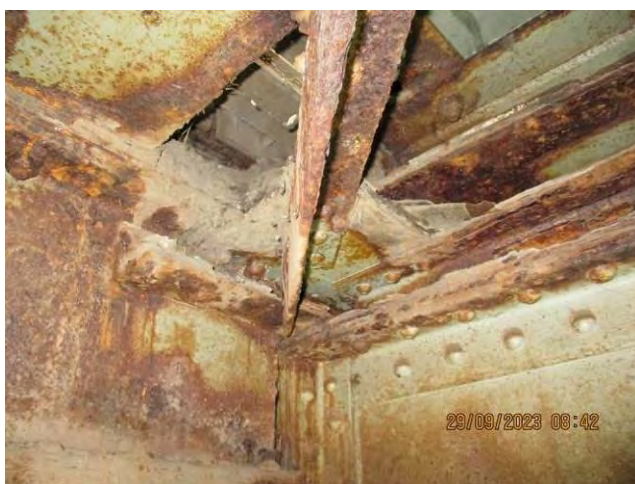
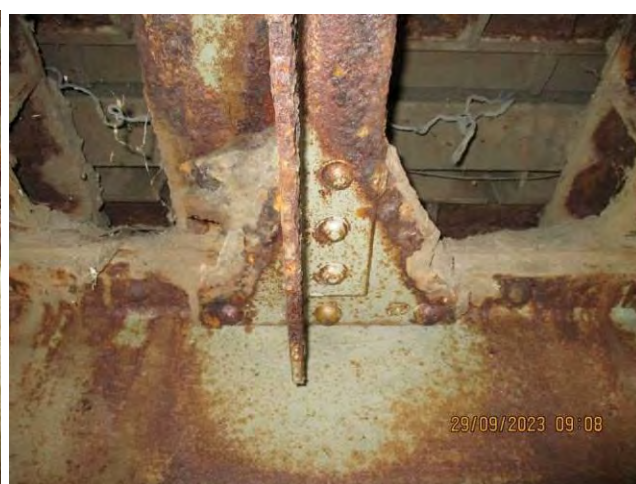
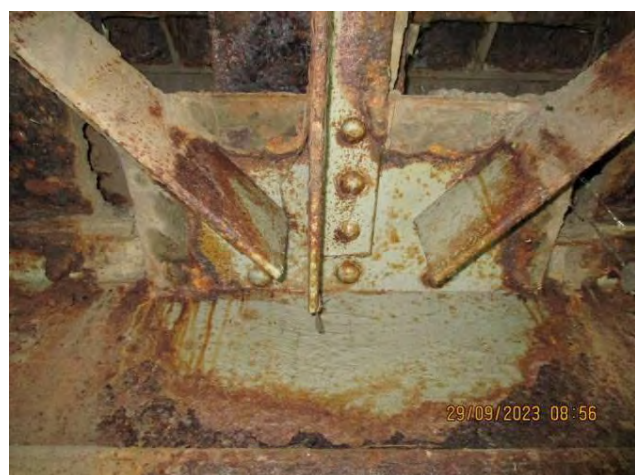
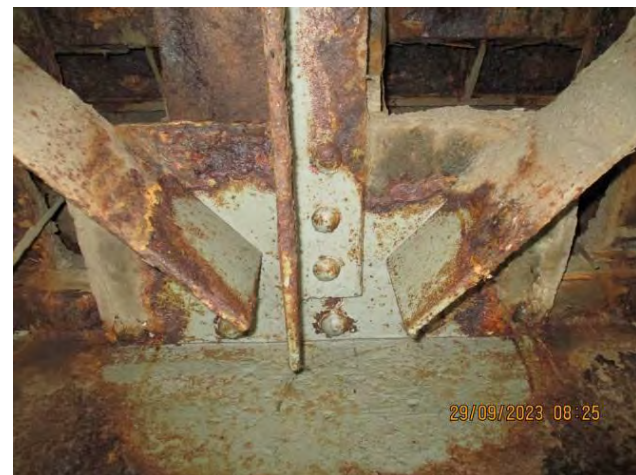
*Дубинска корозија са умањењем основног пресека површине чворних лимова спрега за бочне ударе*

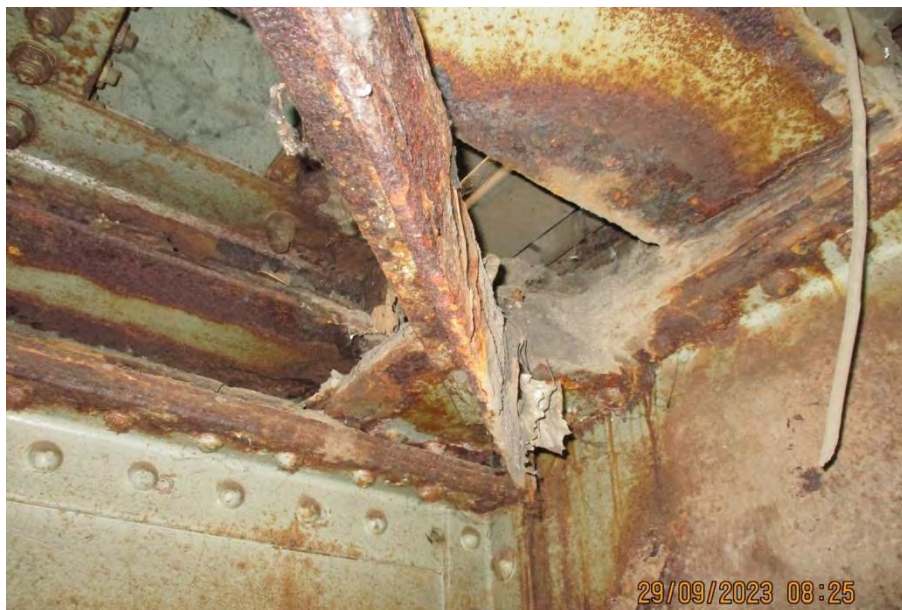
*Дубинска корозија са умањењем основног пресека површине дијагонале спрега за бочне ударе у пољу 2-3*

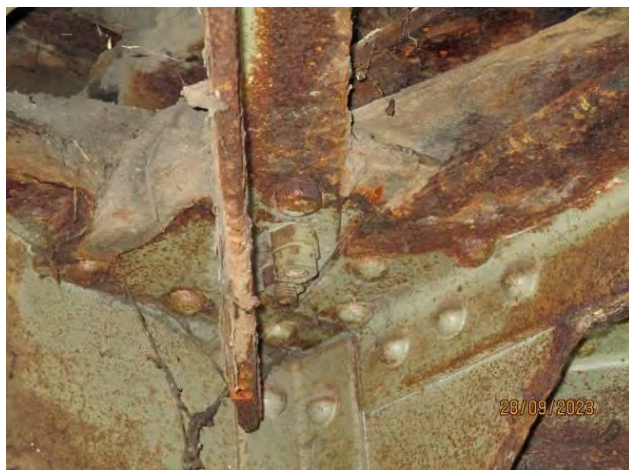
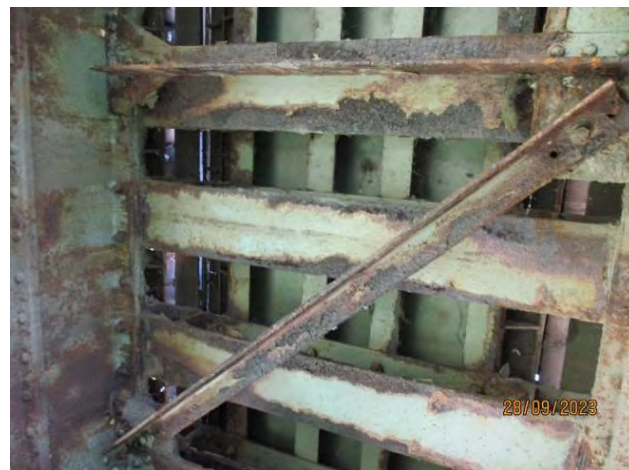
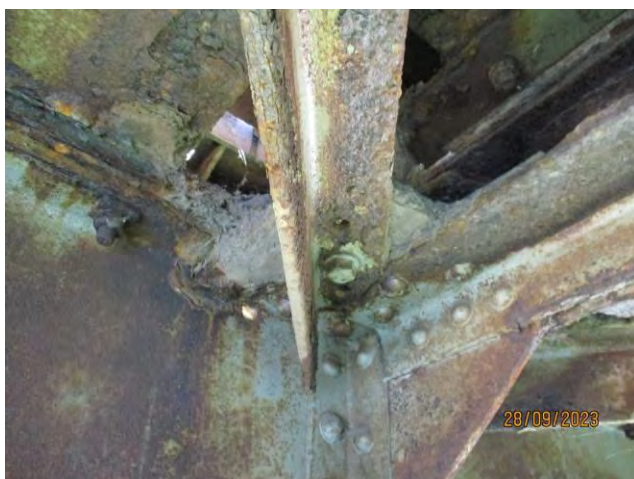
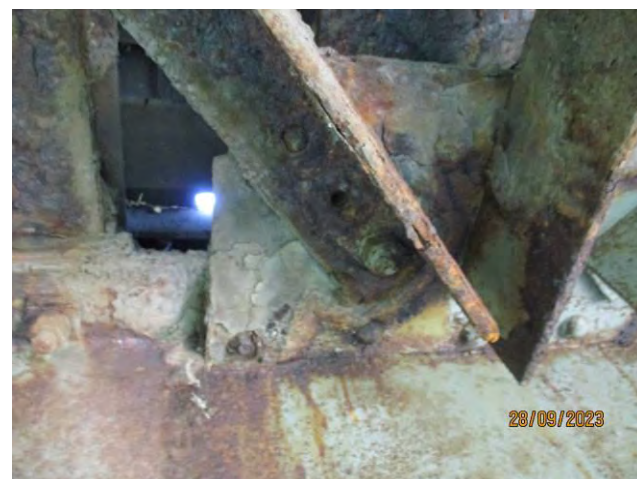
*На више места веза штапова спрега и чворних лимова је остварена завртњевима. На неколико места уочен је недостатак завртњева.*

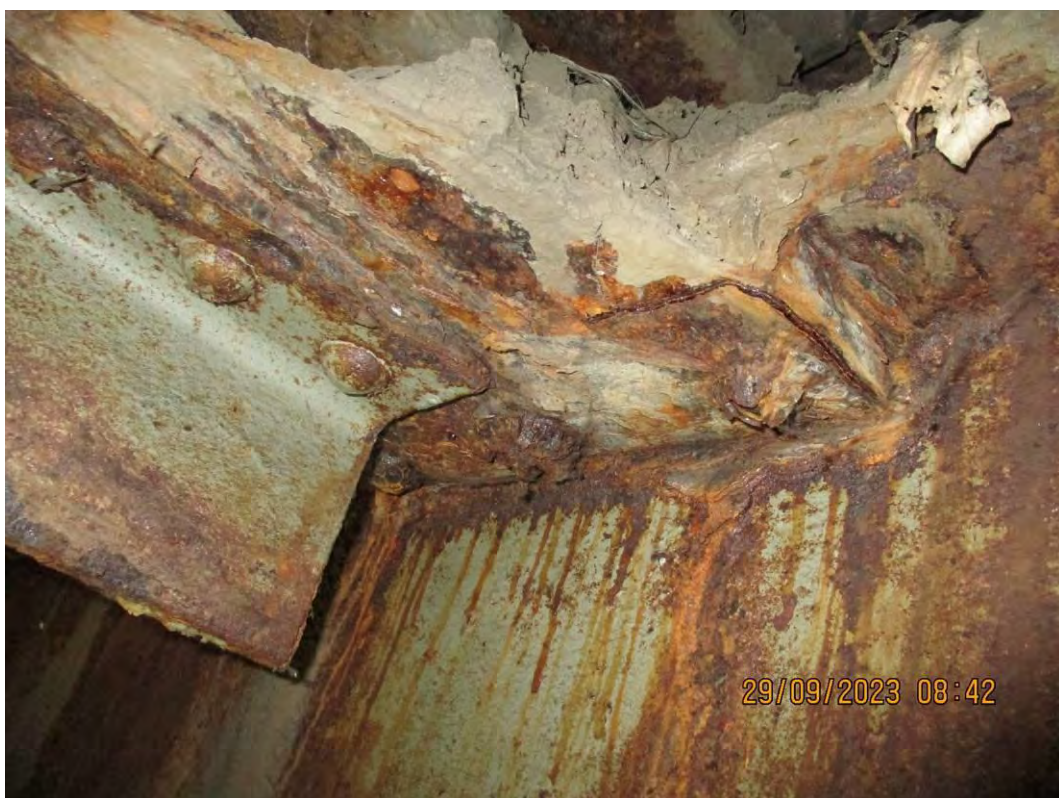
*Местимично заковице на вези чворних лимова спрега за бочне ударе и ножице подужних носача захваћене дубинском корозијом*

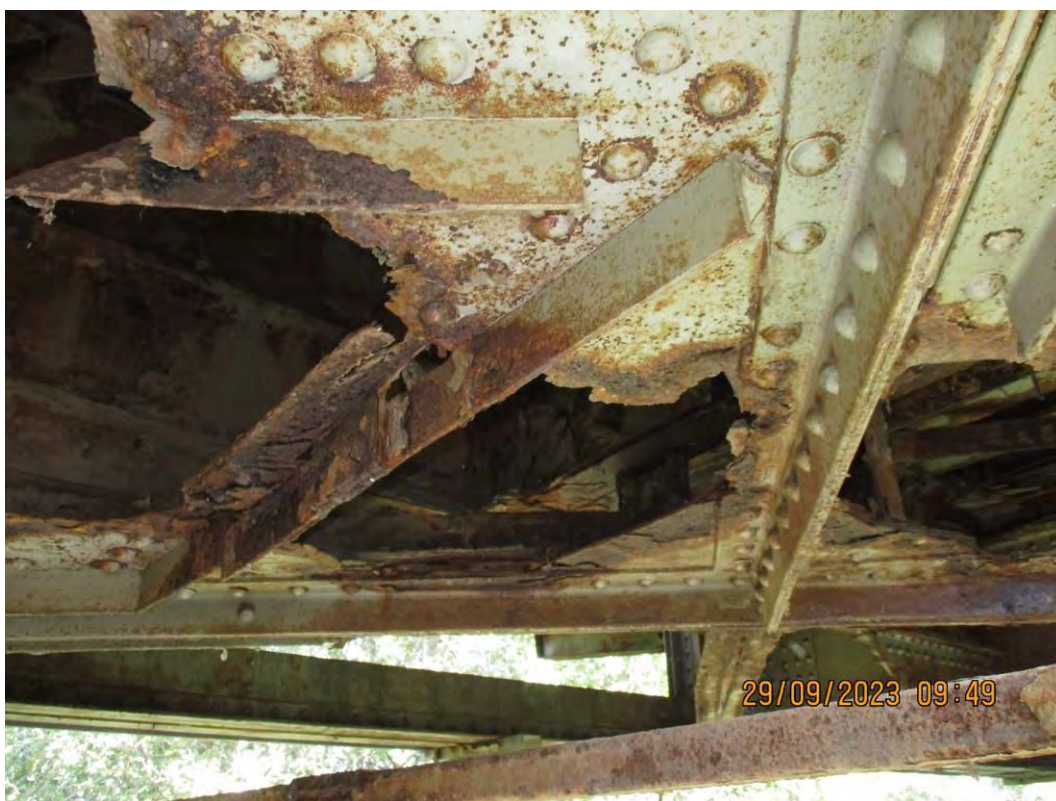
Спрег за кочење у првом пољу је у изразито лошем стању и није у функцији. Дијагонала спрега не постоји, а вертикала (запрега) је прекинута. Вертикала, чворни лимови спрега и заковице су захваћене дубинском корозијом са умањењем основног пресека површине у већој мери.

*Спрег за кочење у првом пољу конструкције К2*

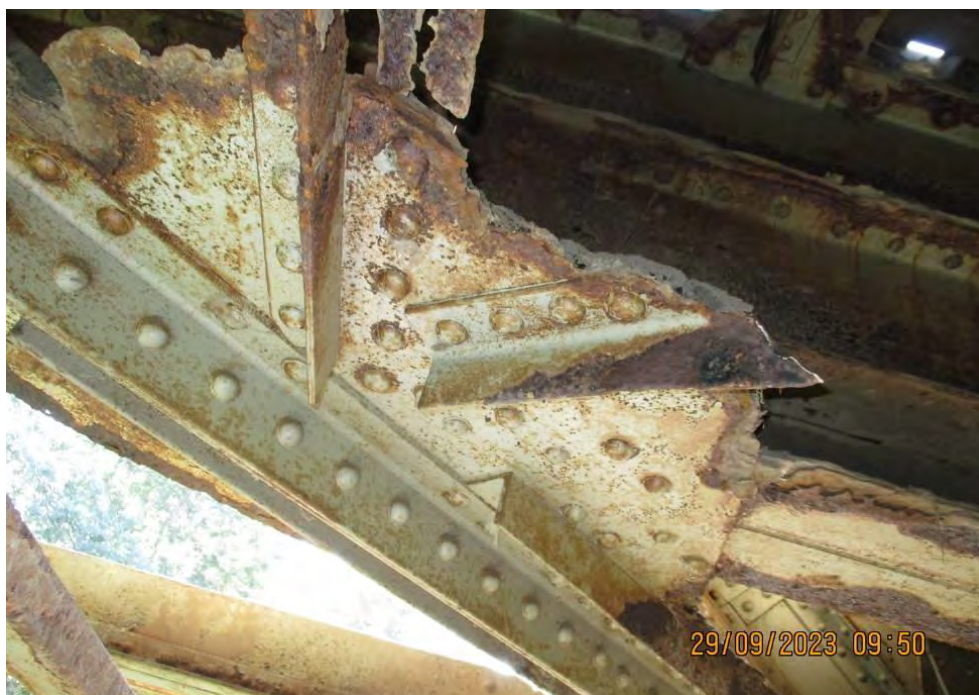
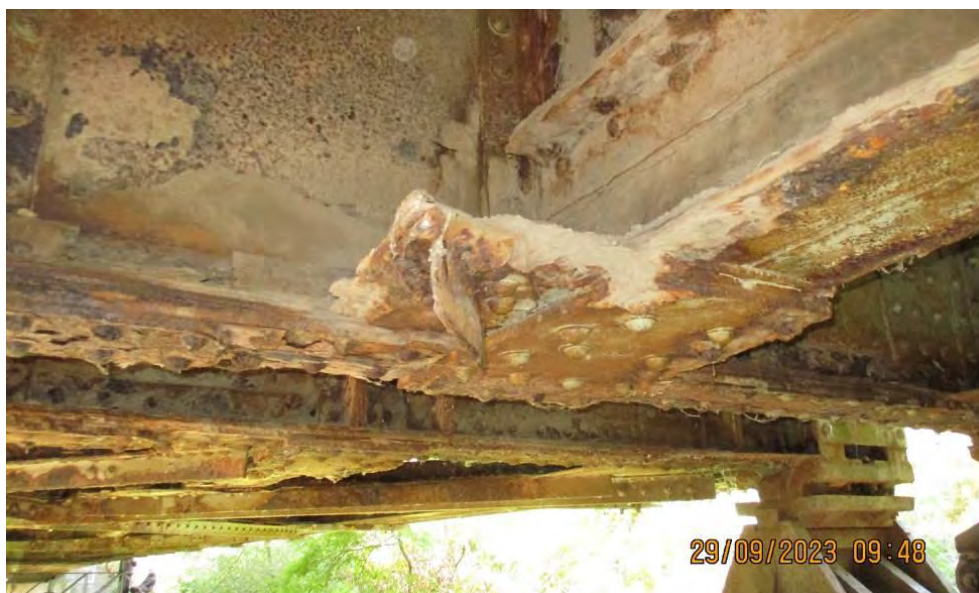
*Прекинута дијагонала спрега за кочење у првом пољу конструкције К2*

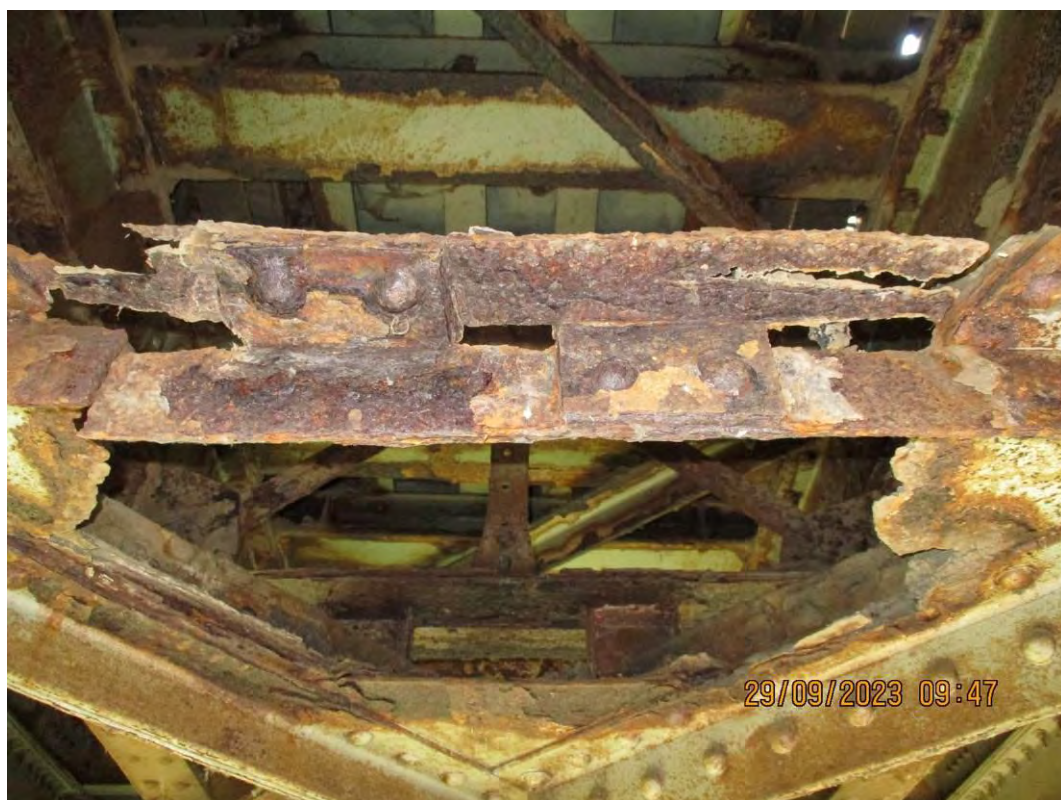
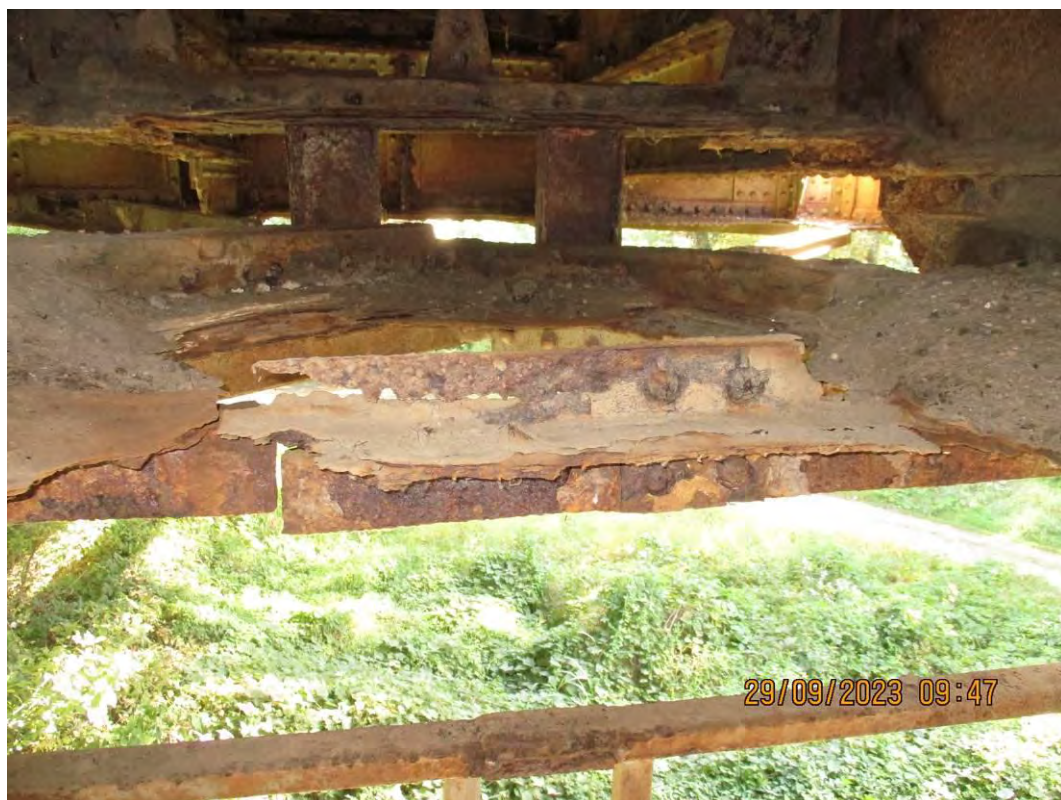
*Вертикала спрега за кочење у првом пољу конструкције К2*

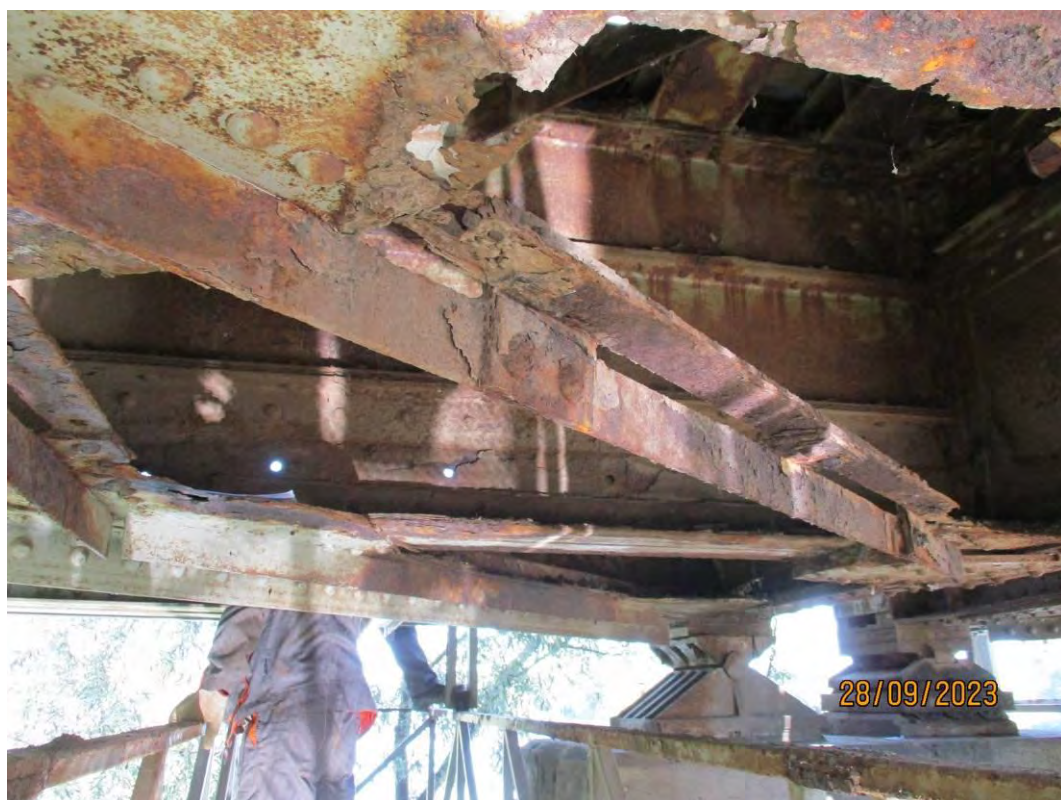
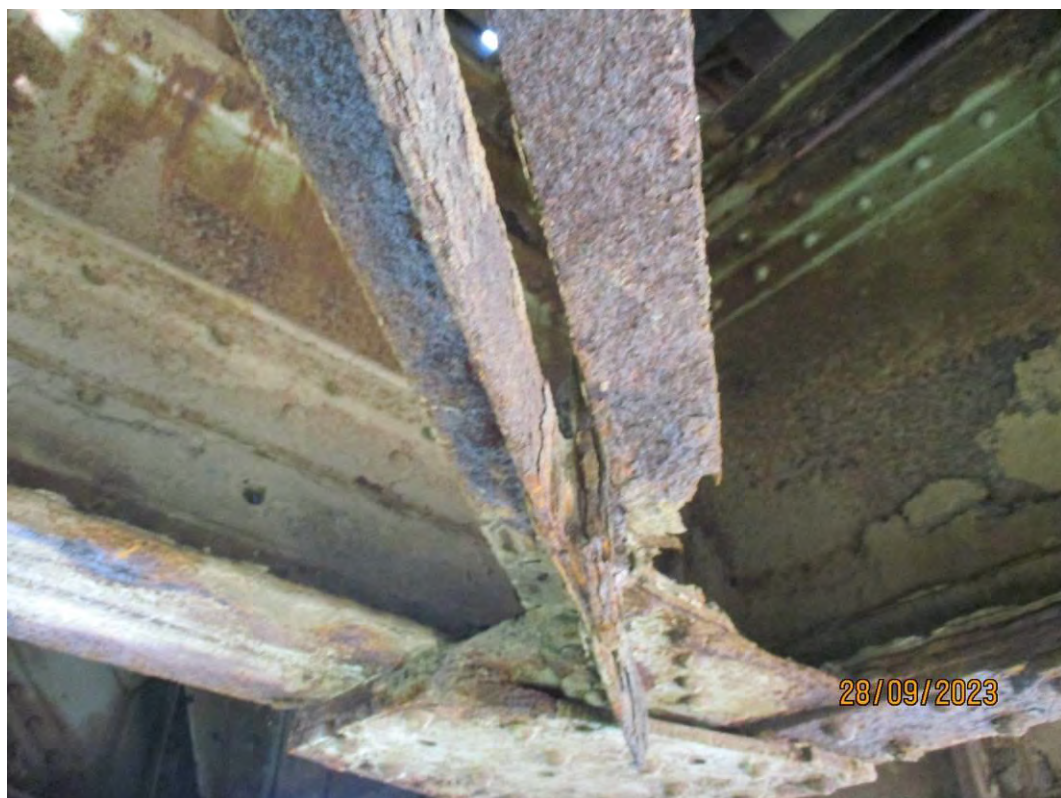
Спрег за кочење у последњем пољу је у лошем стању. Дијагонала, чворни лимови спрега, заковице а нарочито вертикала спрега и десни чворни лим на вези са подужним носачем су захваћени дубинском корозијом са умањењем основног пресека површине у већој мери. Дијагонала спрега је оштећена у већој мери у зони везе за чворни лим код попречног носача.

*Дијагонала спрега за кочење у последњем пољу конструкције К2*

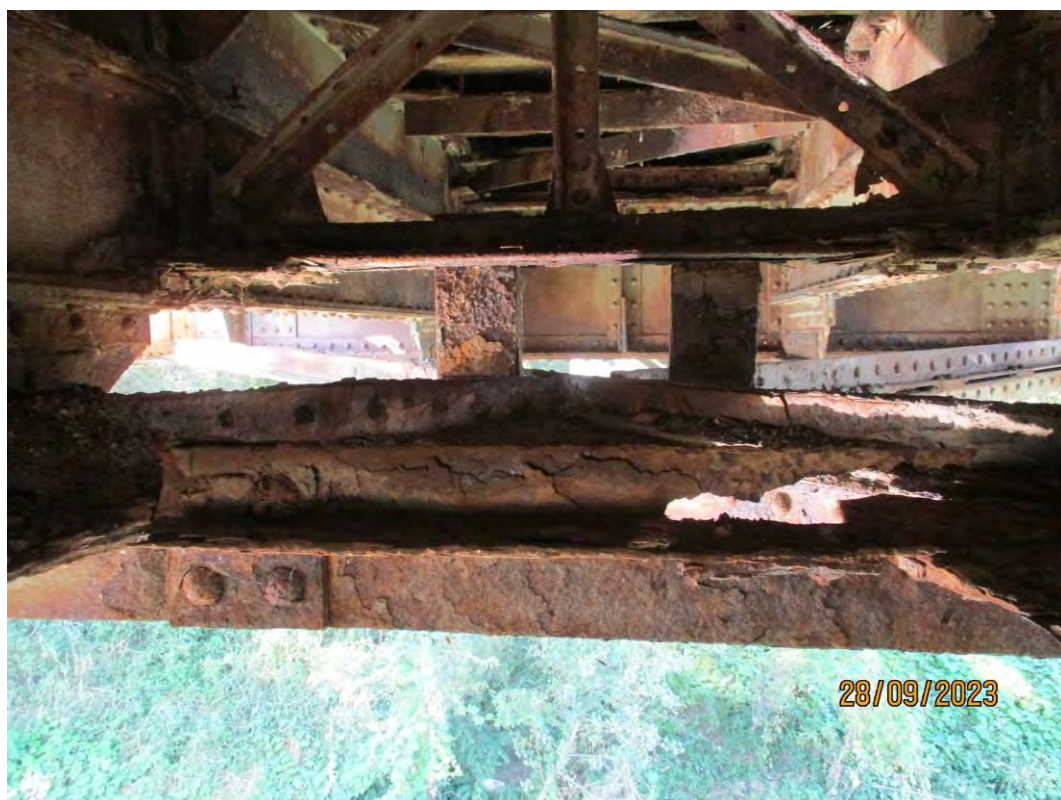
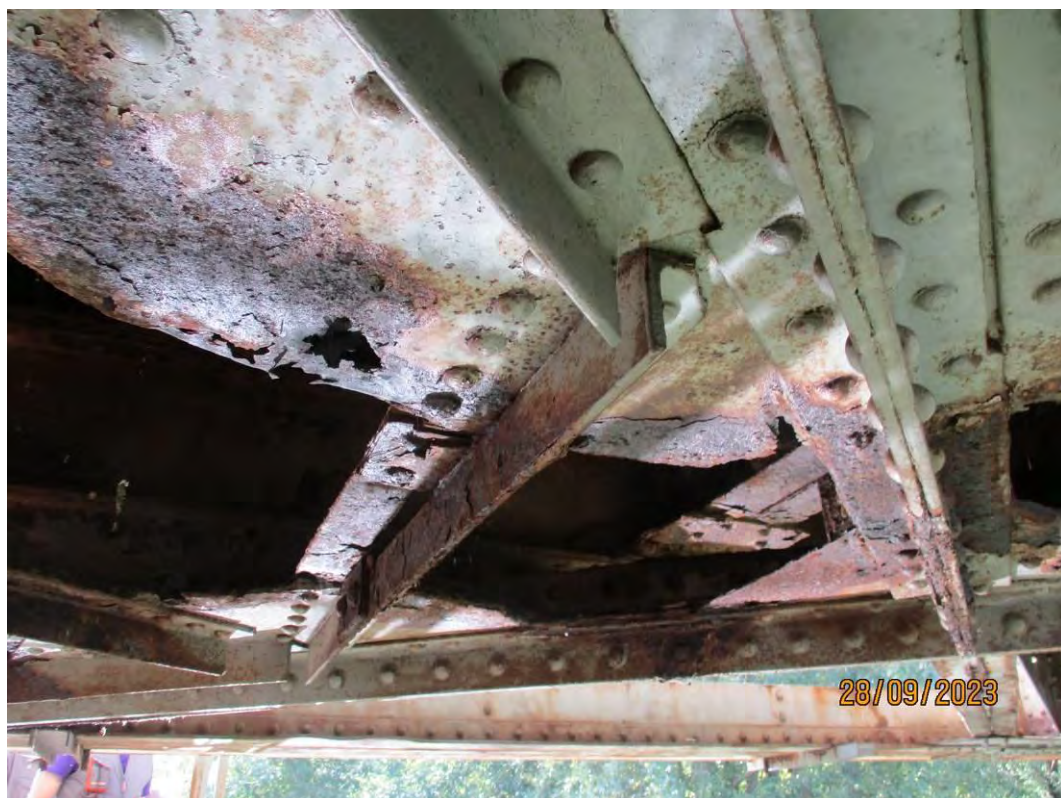
*Вертикала спрега за кочење у последњем пољу конструкције K2*

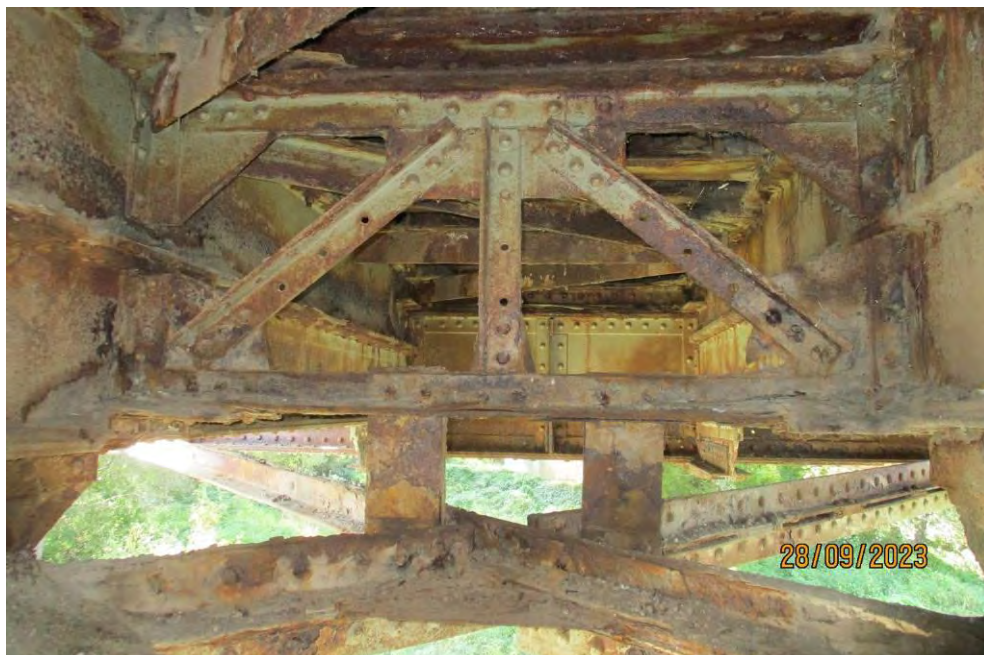
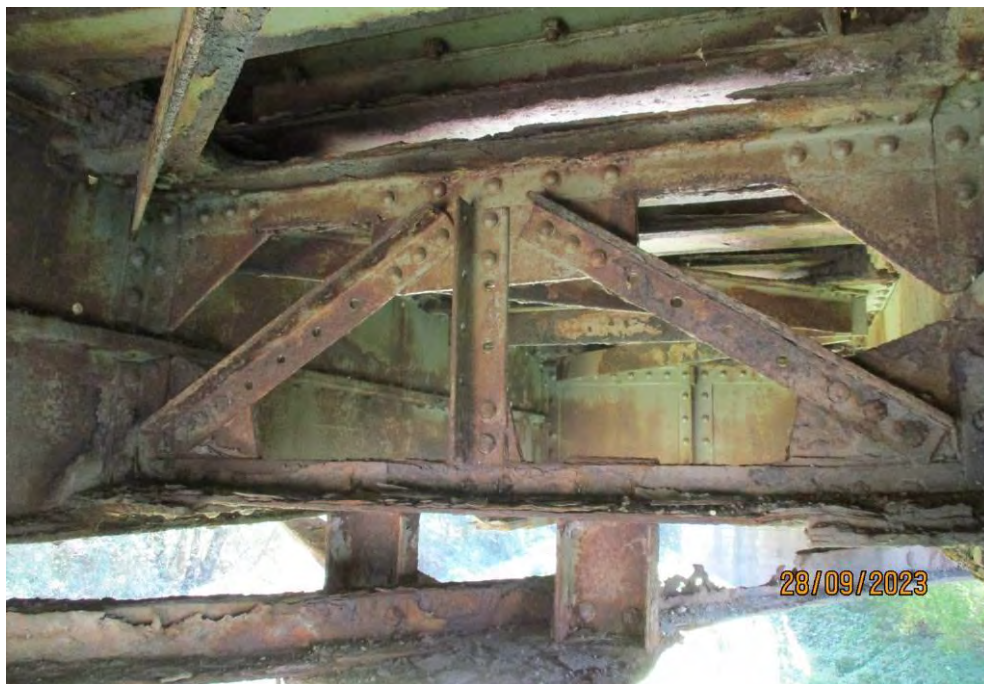
Попречна укрућења подужних носача се налазе у срединама подужних носача у свим пољима. Попрећна укрућења чине штапови и чворни лимови преко којих су укрућења везана заковицама за ребра подужних носача, вертикалу спрега за бочне ударе и два "U" профила преко којих је успостављена веза са доњим спрегом за ветар. Штапови укрућења су од "L" профила. Попречна укрућења су генерално у лошем стању. Систем за заштиту од корозије је дотрајао и изгубио је функцију услед чега су штапови и чворни лимови укрућења, као и понека спојна средства, захваћени дубинском корозијом, местимично са умањењем основног пресека површине и лиснатом корозијом.

*Попречна укрућења подужних носача*
