Акционарско друштво за управљање јавном железничком  
инфраструктуром „Инфраструктура железнице Србије“,  
Београд

**за одлучивање о потреби процене утицаја  
на животну средину**

**ИДЕЈНИ ПРОЈЕКАТ  
ЗА ФАЗНУ САНАЦИЈУ МОСТА ПРЕКО РЕКЕ ВЕЛИКЕ  
МОРАВЕ НА ПРУЗИ МАРКОВАЦ - РЕСАВИЦА У КМ 6+100  
И НА ДРЖАВНОМ ПУТУ ІВ РЕДА БРОЈ 27 У КМ 3+679,  
ДЕОНИЦА МАРКОВАЦ - СВИЛАЈНАЦ,  
на к.п. бр. 7435/1, 4800 КО Марковац, општина Велика Плана и  
к.п. бр. 6658/4, 1893/1, 1893/15 КО Свилајнац, општина  
Свилајнац**

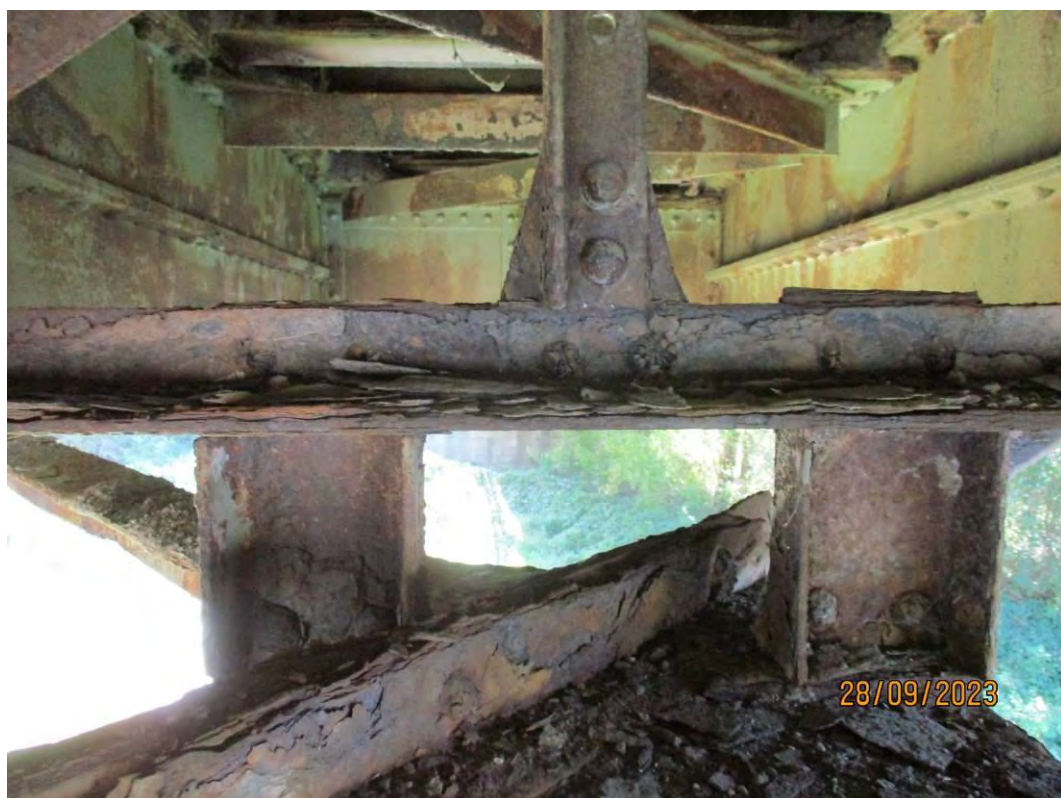
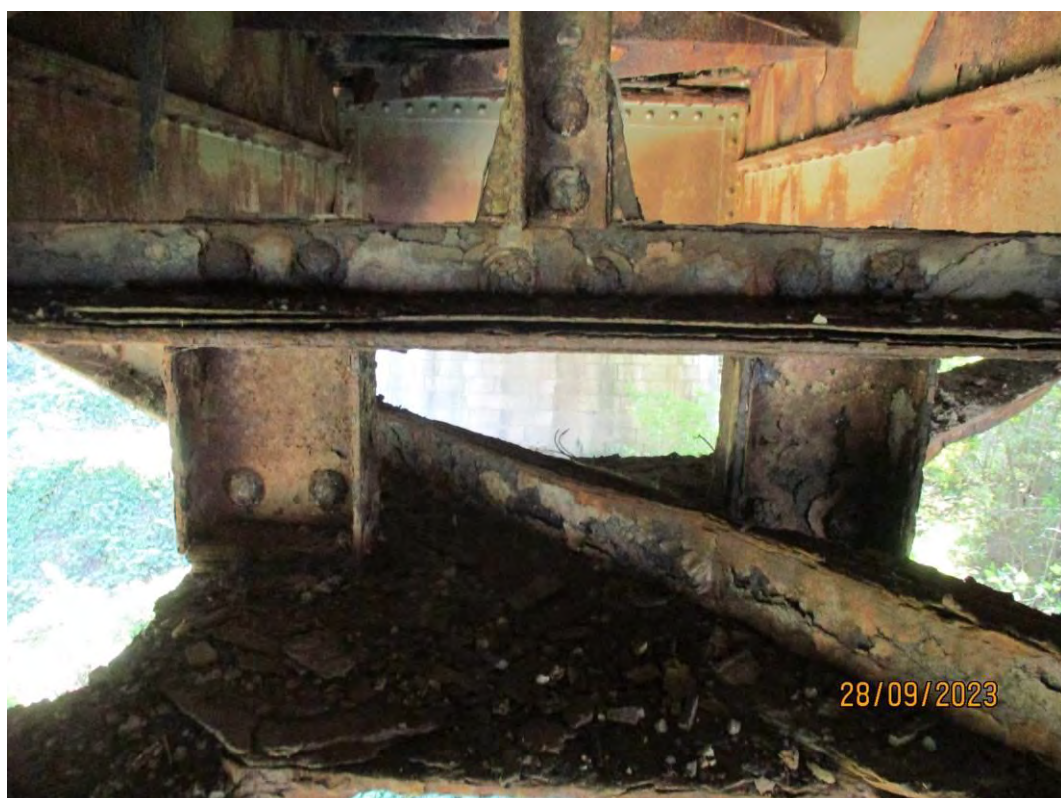
*Лисната корозија вертикале попречних укрућења подужних носача*

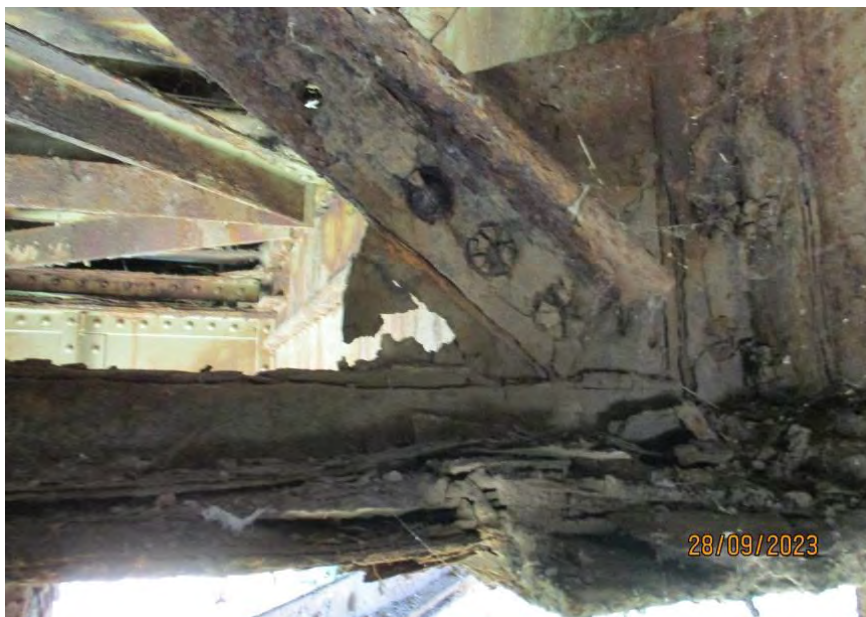
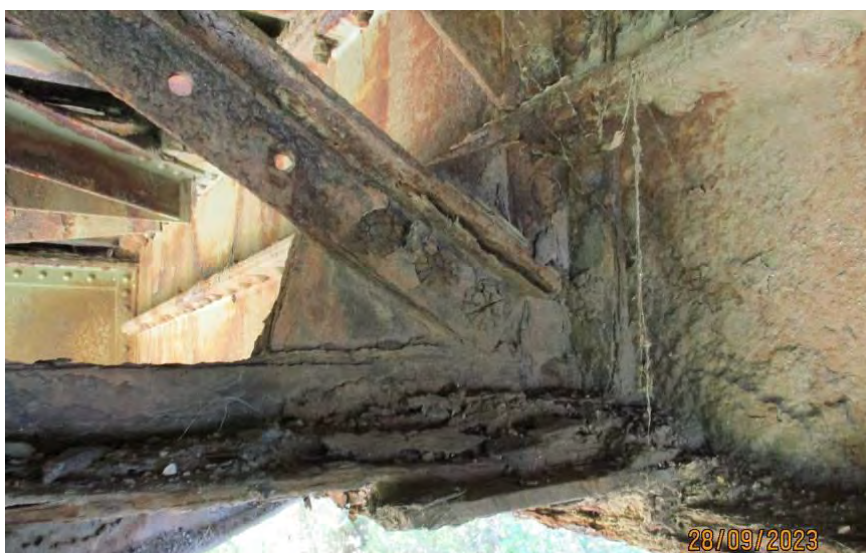
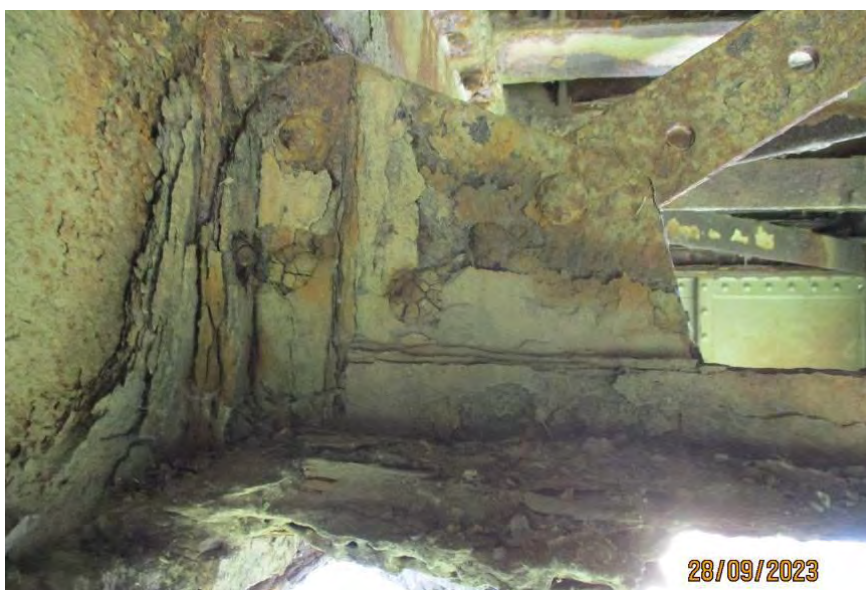
*Лоше стање заковица на везама штапова и чворних лимова попречних укрућења и чворних лимова укрућења и подужних носача*

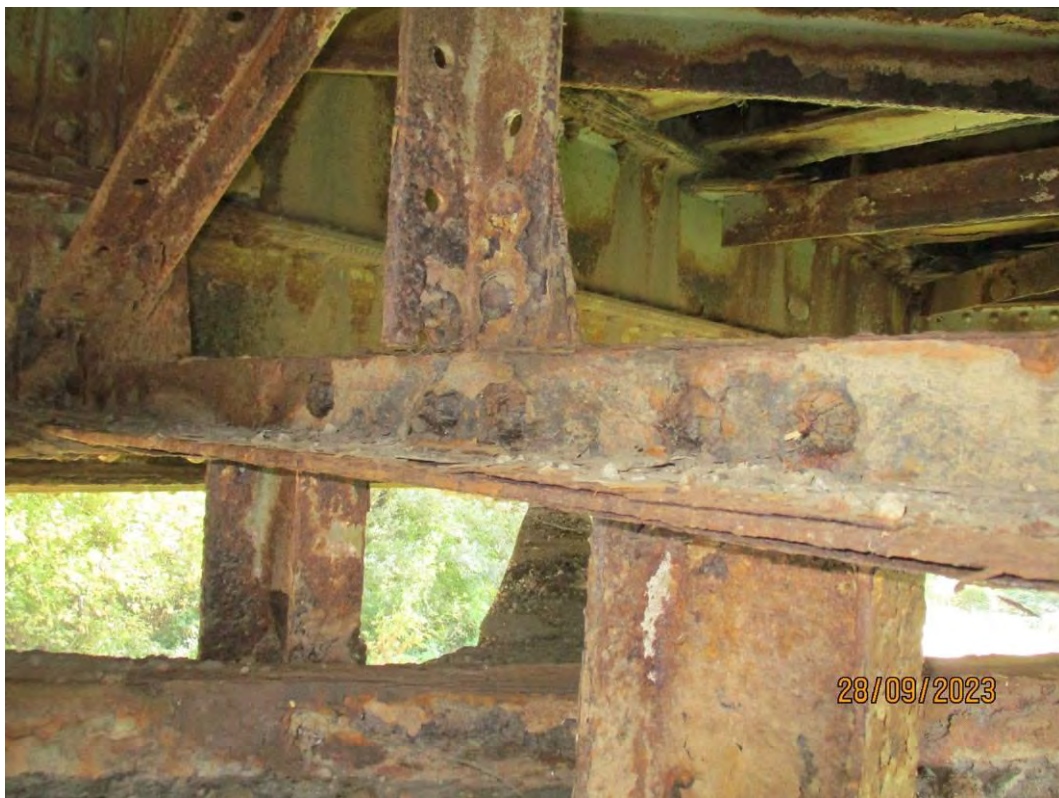
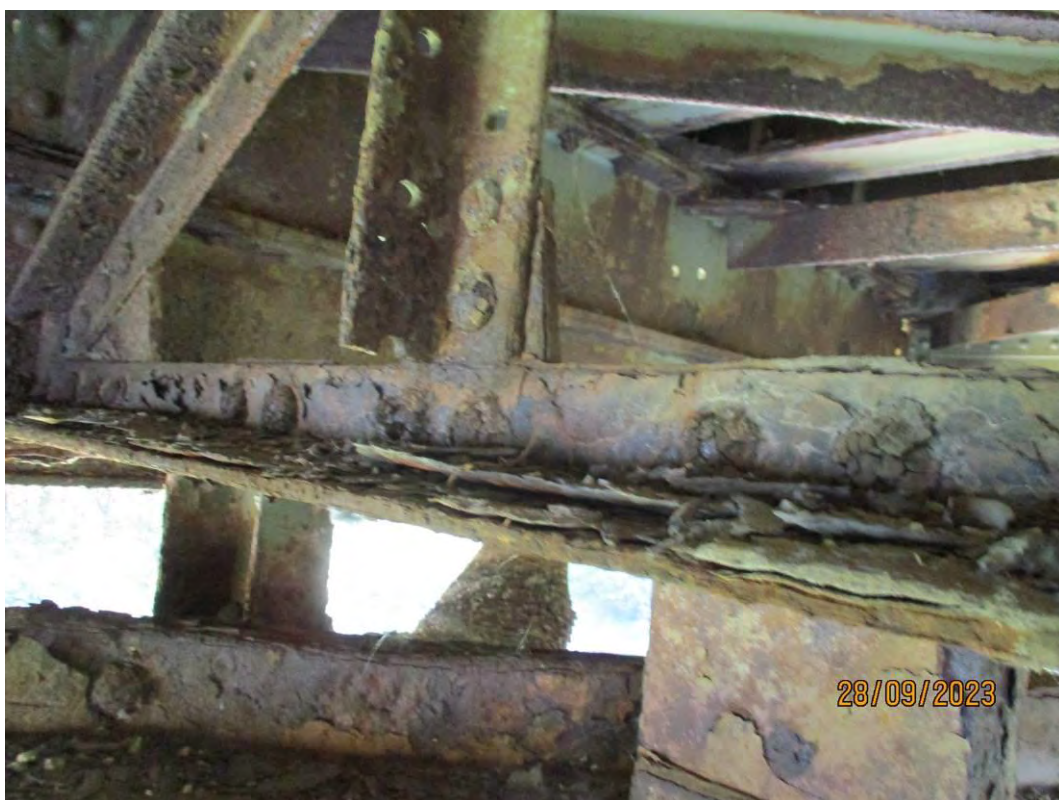
*Лоше стање заковица на везама попречних укрућења подужних носача са "U" профилима доњег спрега*

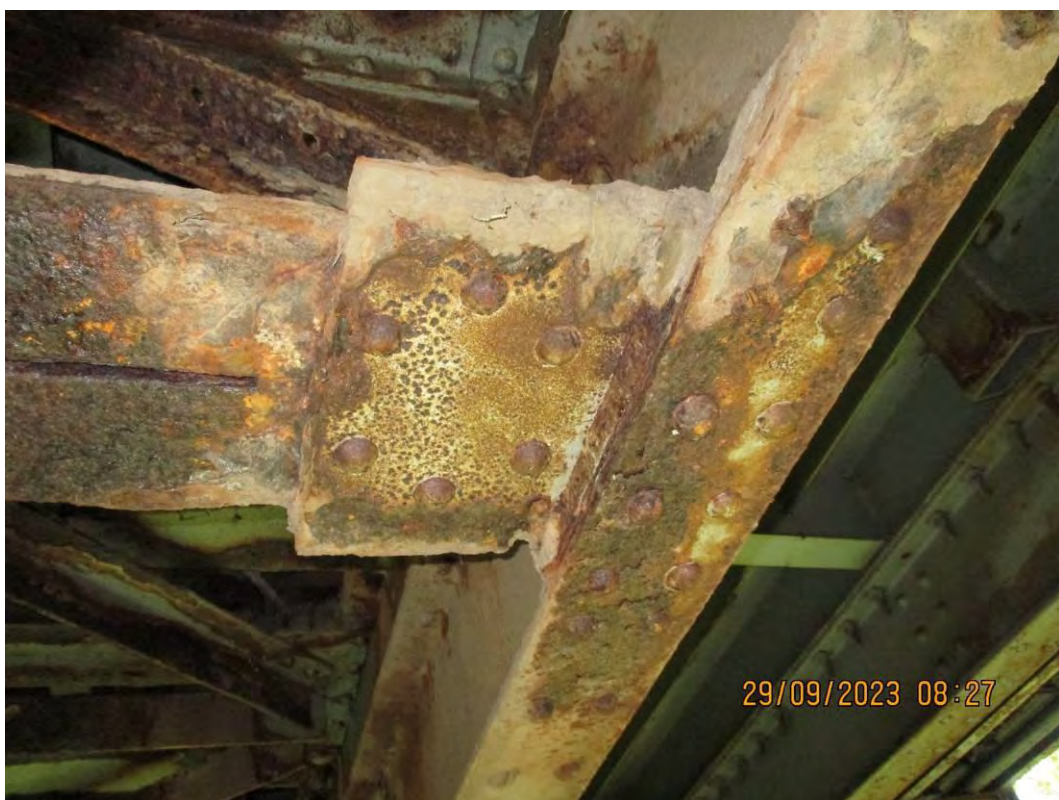
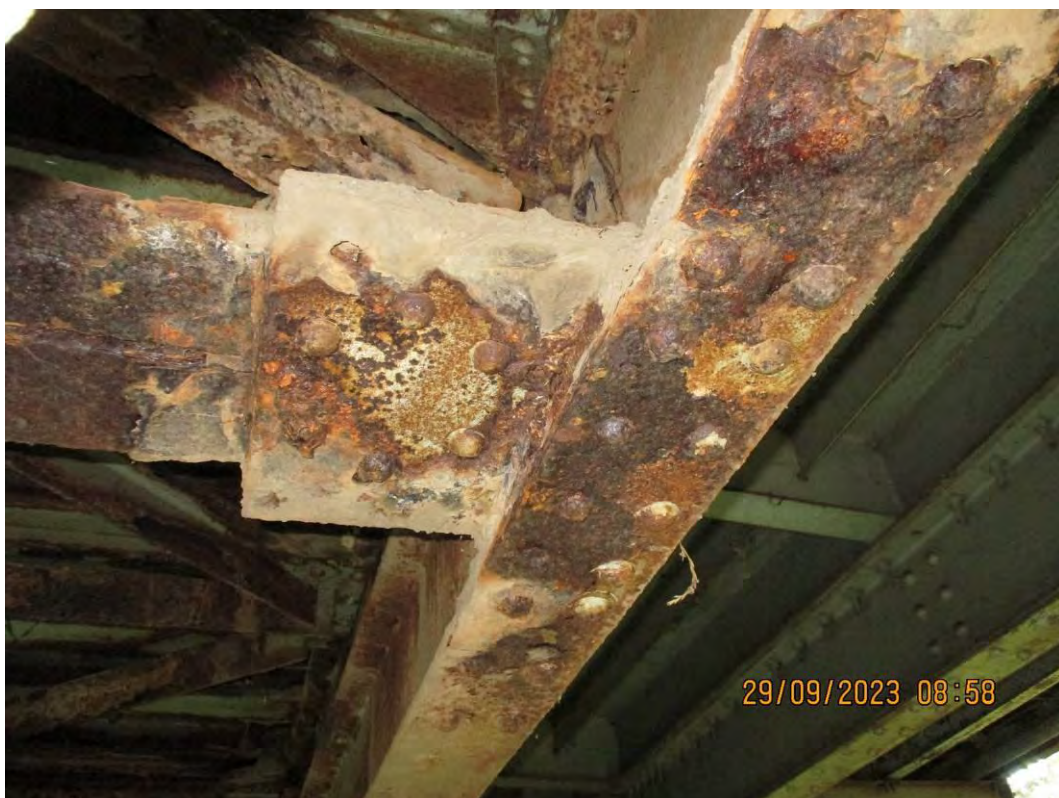
*Чворни лимови на вези попречних укрућења подужних носача и доње ножице подужних носача*

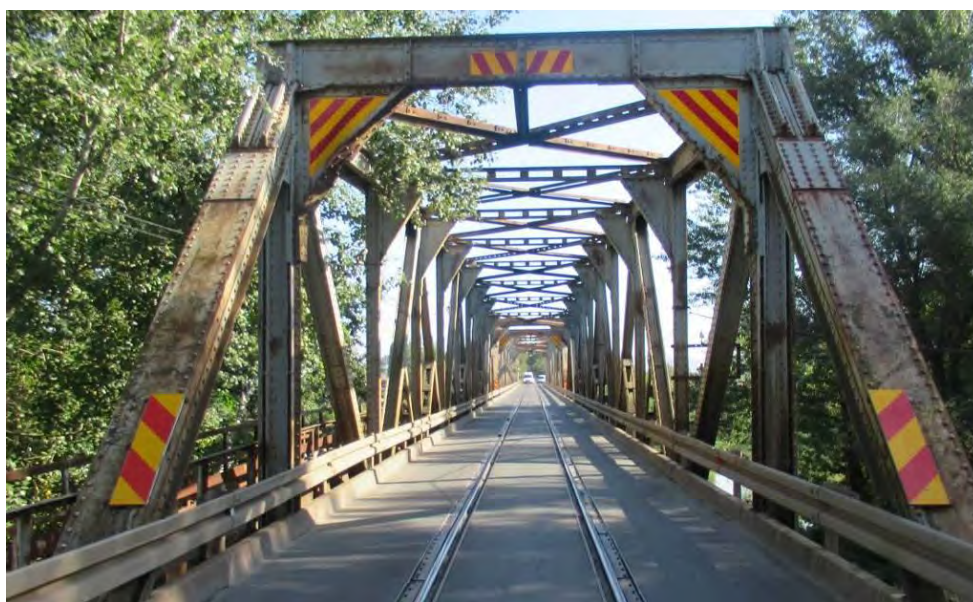
Услед удара возила дошло је до веће деформације укрућења на вези горње ригле и левог решеткастог носача и мање деформације укрућења на вези горње ригле и десног решеткастог носача улазног порталног рама и веће деформације укрућења на вези горње ригле и левог решеткастог носача и мање деформације укрућења на вези горње ригле и десног решеткастог носача излазног порталног рама. Горња ригла је у добром стању, добре геометрије без уочених извијања или било каквих деформација. Све везе порталних рамова изведене у закованој изради. Све заковице на броју и утегнуте. Систем за заштиту од корозије је дотрајао и изгубио је функцију услед чега су елементи порталних рамова захваћени површинском корозијом. За сада без већих оштећења услед дејства корозије.

*Улазни портални рам конструкције K2*

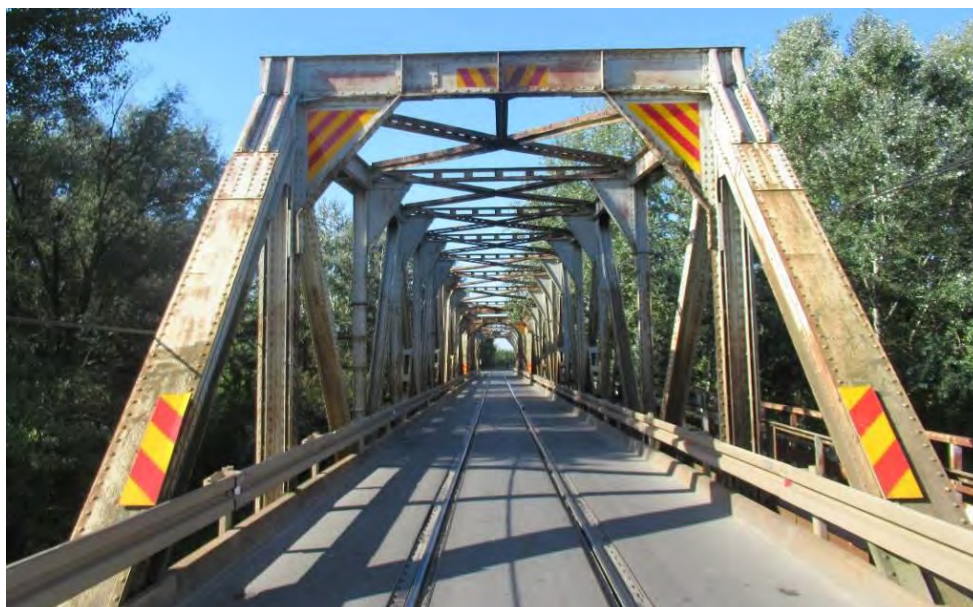
*Излазни портални рам конструкције K2*

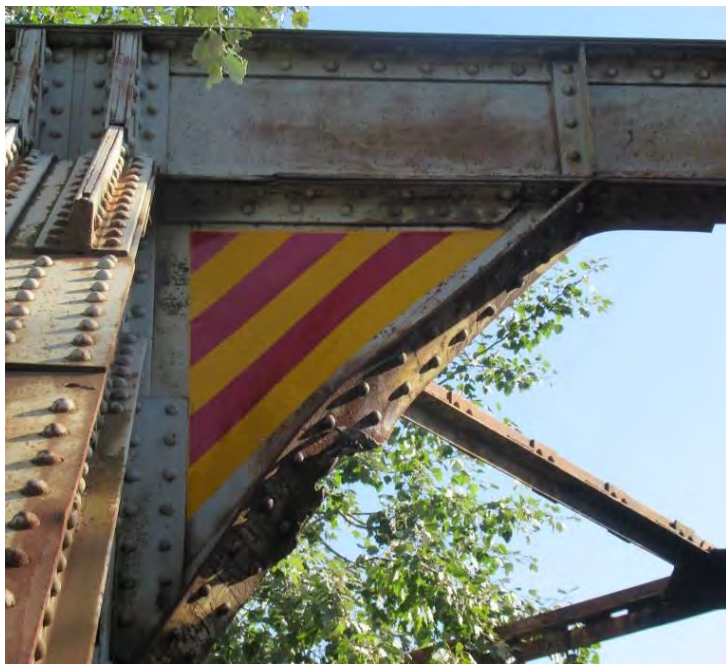
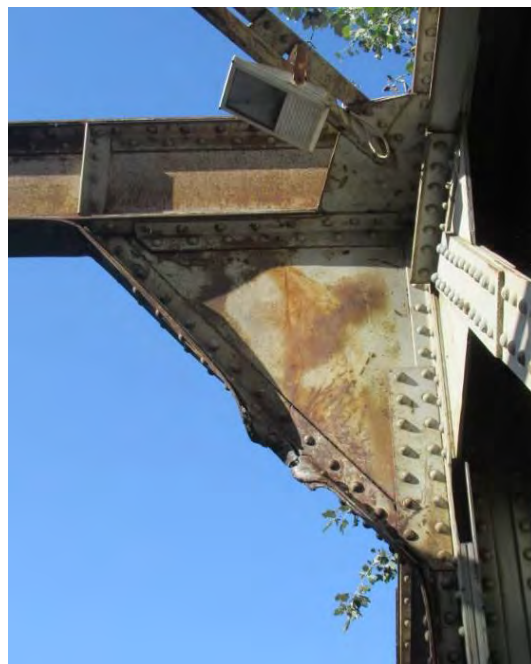
*Механичко оштећење левог укрућења улазног портала конструкције К2*

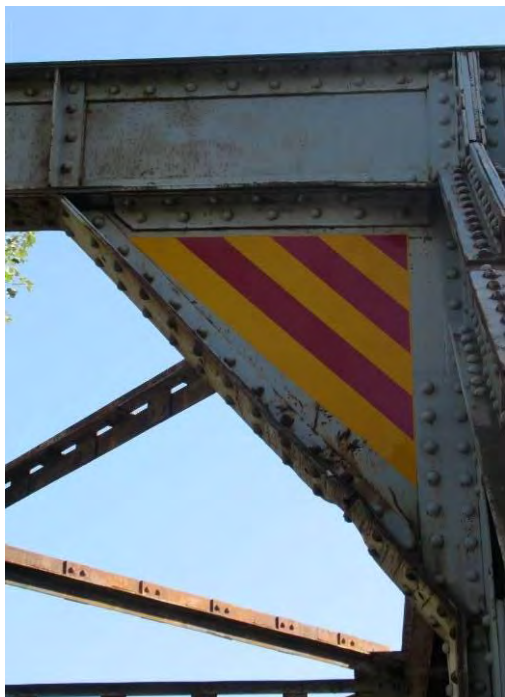
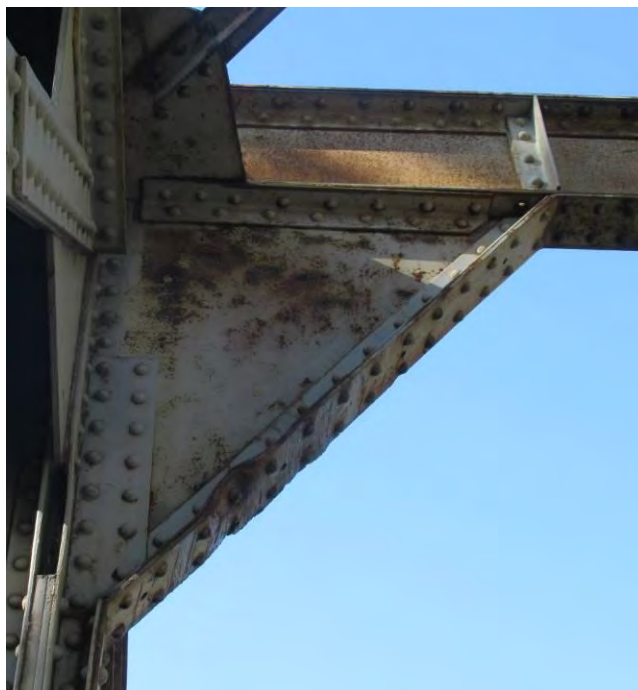
*Механичко оштећење десног укрућења улазног порталног рама конструкције К2*

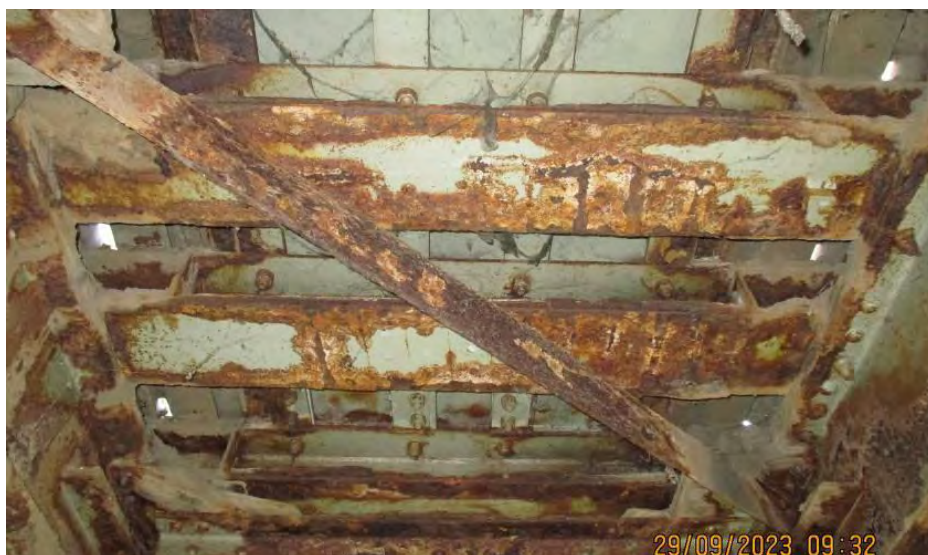
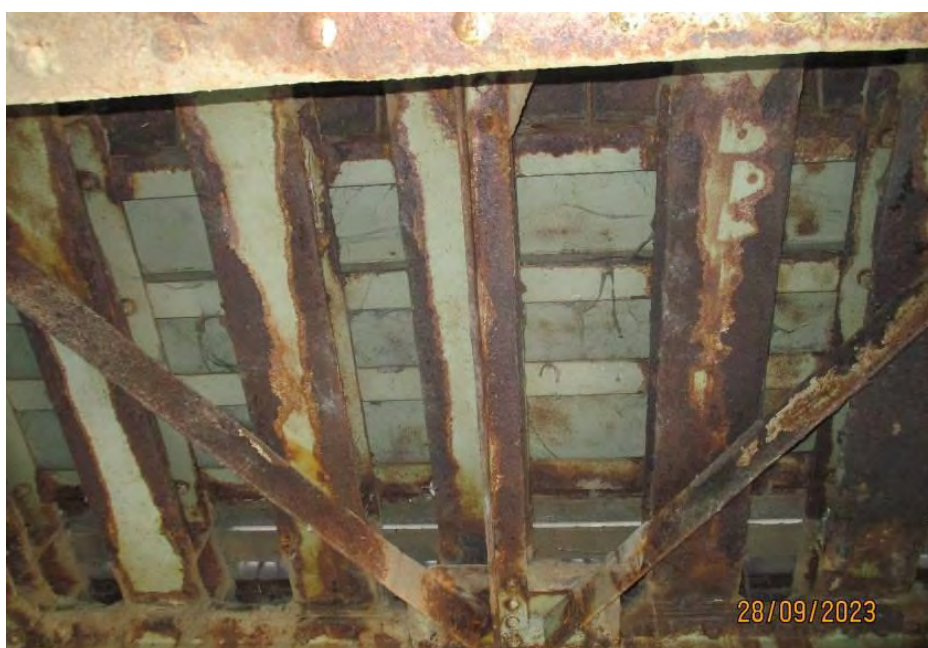
**Стање доњег дела секундарних попречних носача коловоза је у лошем стању.** Услед обилних продора воде у зонама шина, горње ножице подужних носача, доњи лим, доњи део вертикалног лима и укрућења вертикалног лима секундарних попречних носача су захваћени дубинском корозијом, местимично са умањењем основног пресека површине и са лиснатом корозијом доњег лима.

*Доња површина доњег лима секундарних попречних носача коловоза*

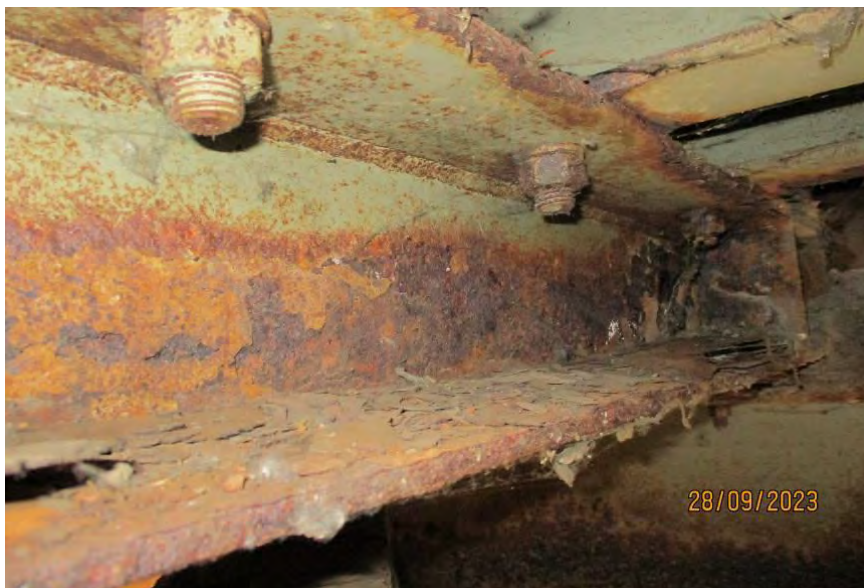
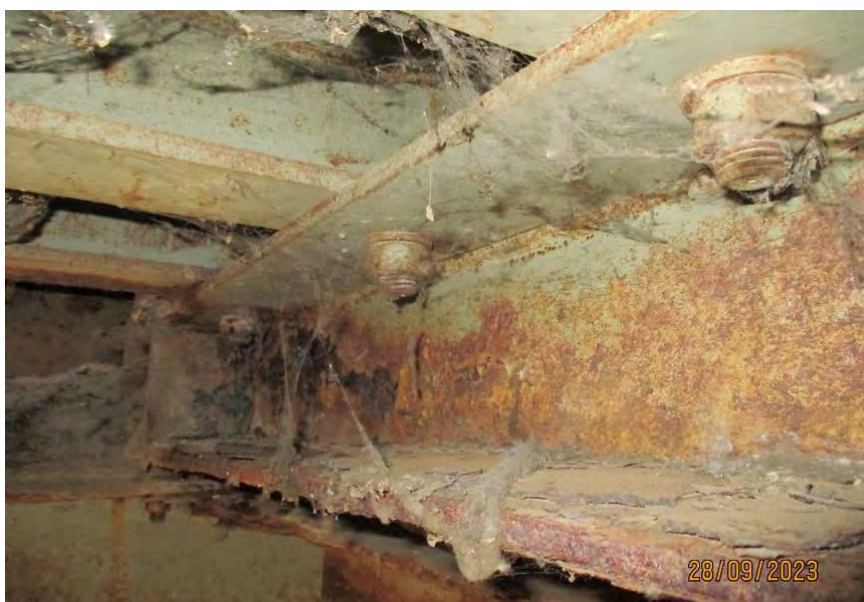
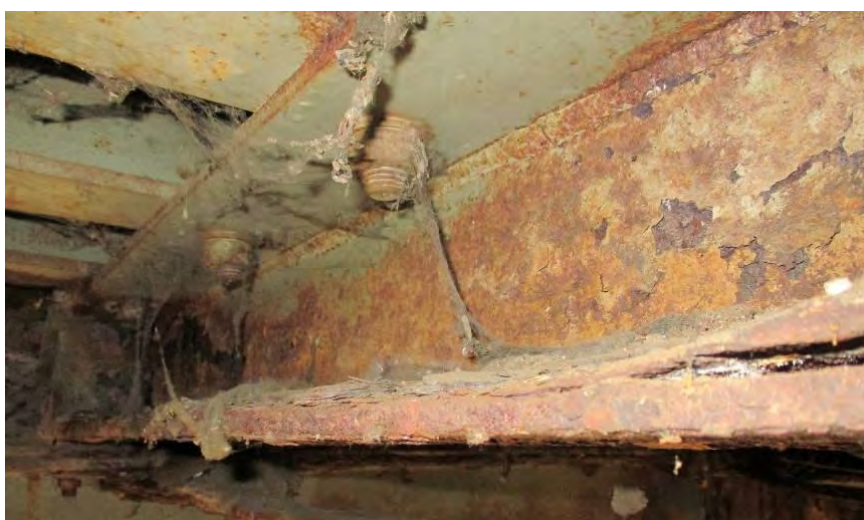
*Горња површина доњег лима и вертикални лим секундарних попречних носача коловоза*

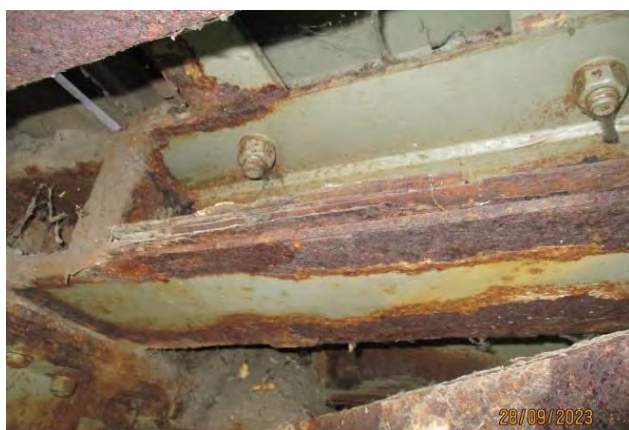
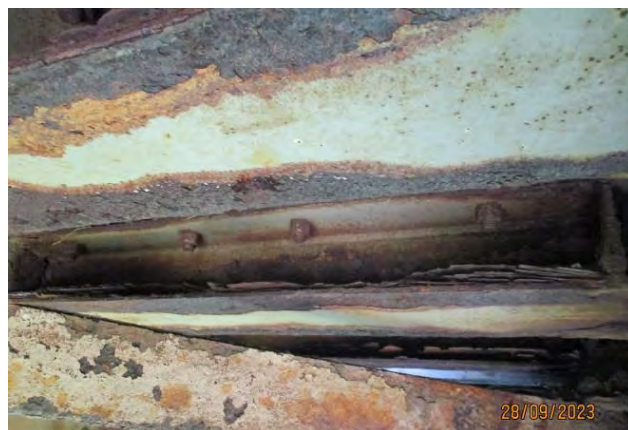
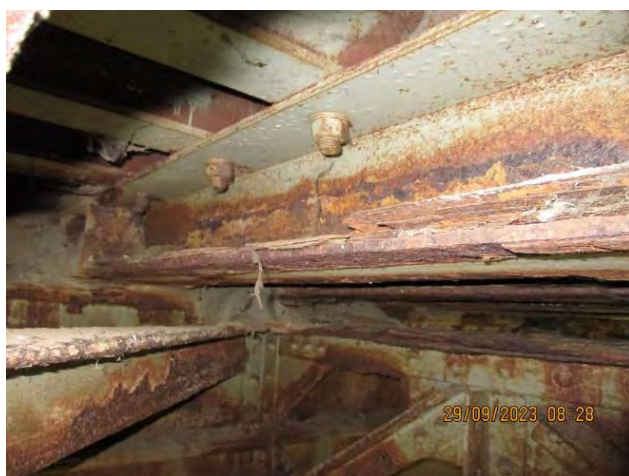
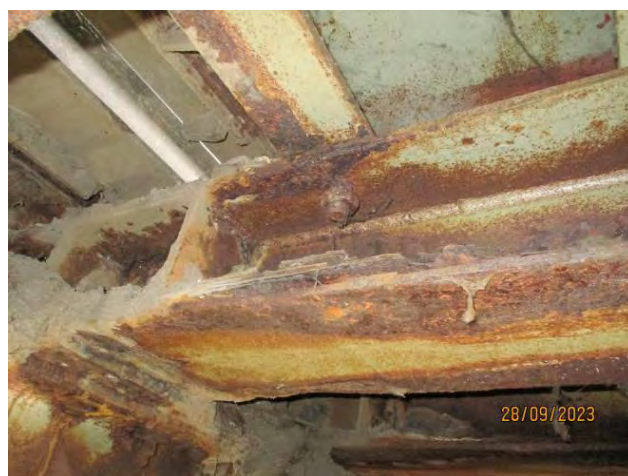
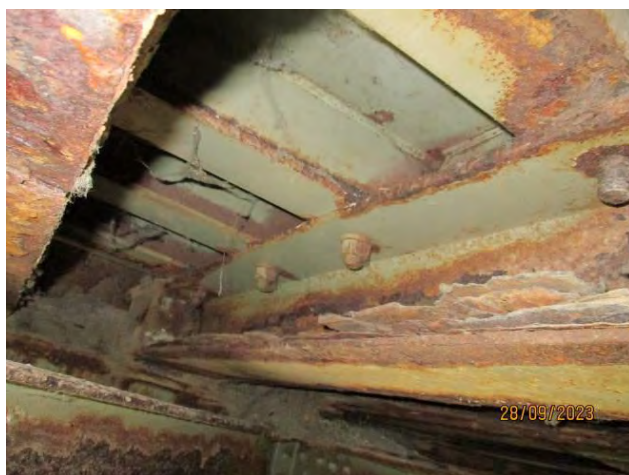
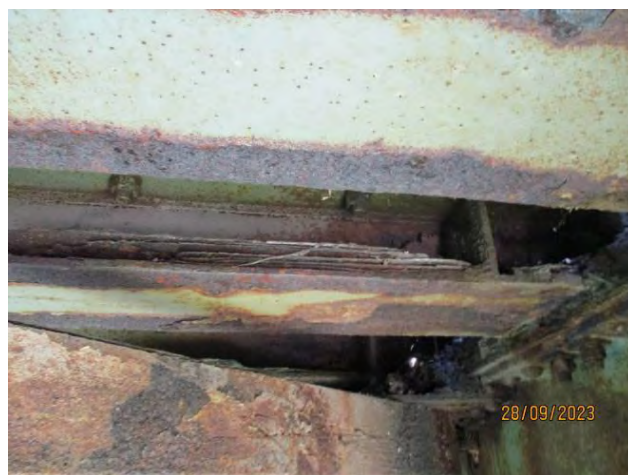
*Лисната корозија доњег лима код већине секундарних попречних носача коловоза*

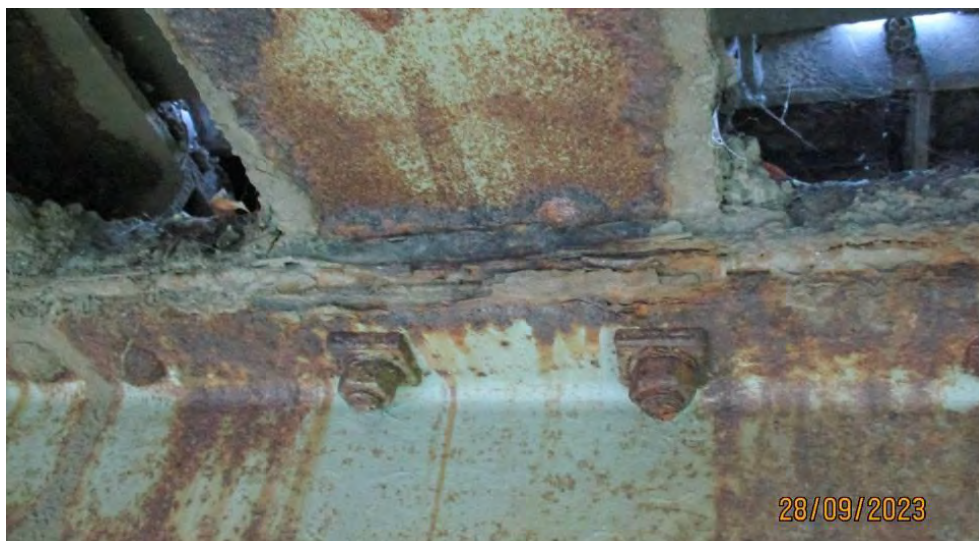
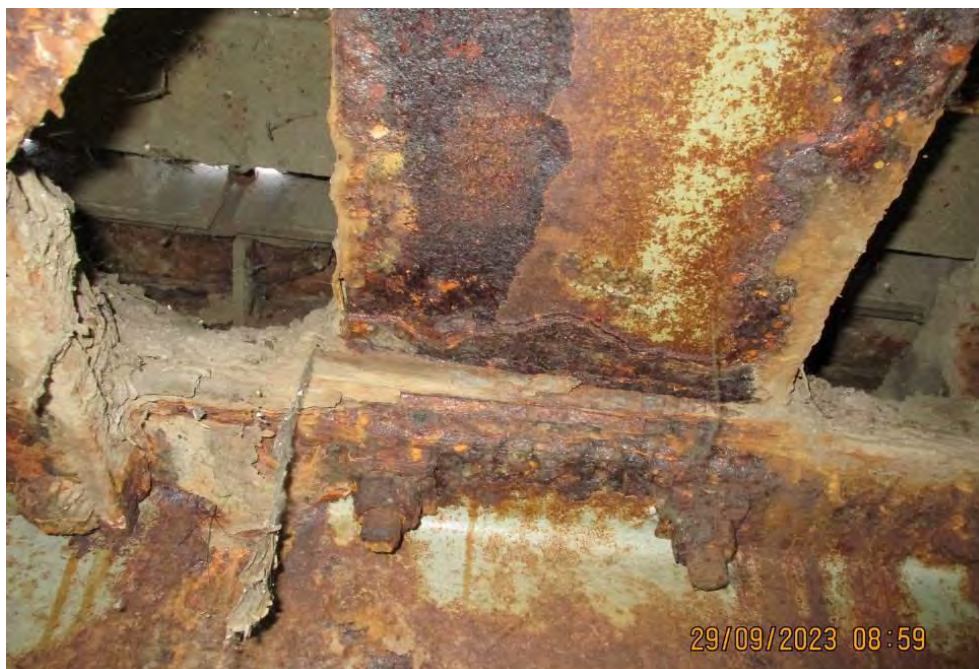
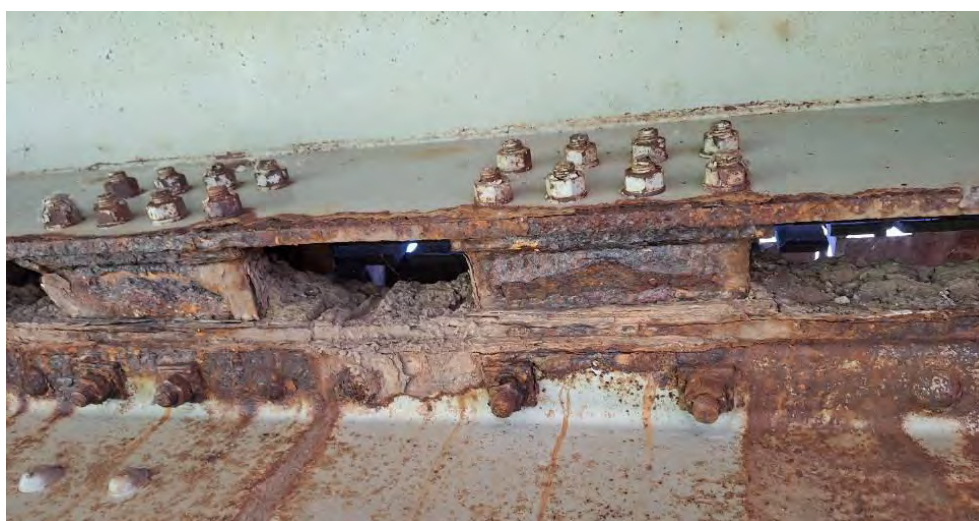
Везе са подужним носачима и ортотропном плочом остварена је завртњевима. Везе секундарних попречних носача са ортотропном плочом су у добром стању, завртњеви су на броју и утегнути. Везе секундарних попречних носача са подужним носачима су у солидном стању. Завртњеви су на броју и утегнути, али као и горње ножице подужних носача и доњи лим секундарног попречног укрућења захваћени дубинском корозијом.

*Везе секундарних попречних носача коловоза и подужних носача*

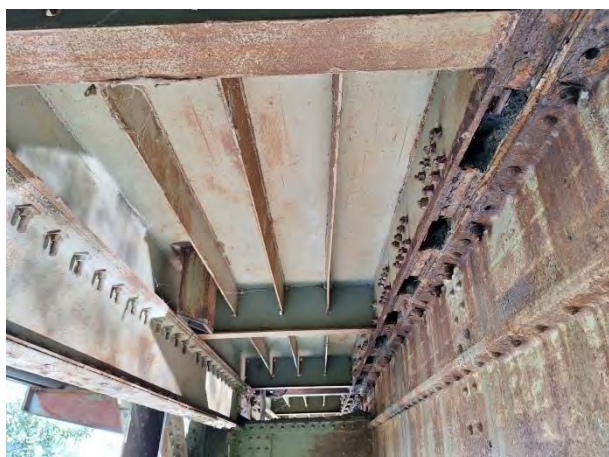
Генерално је ортотропна плоча у добром стању, са појавом тачкасте површинске корозије на доњој површини плоче. Највећи степен корозије се јавља на месту проласка шина, где долази до корозије глава завртњева којима је орто-плоча повезана за секундарне попречне носаче, као и дубинске корозије доње ивице подужног ребра орто-плоче. Ова појава се јавља читавом дужином конструкције K2. Исто тако, услед оштећења дилатационих справа, долази до продора воде на крајевима конструкције и нешто већег степена корозије орто-плоче на тим местима.

*Тачкаста површинска корозија - леви монтажни комад орто-плоче*

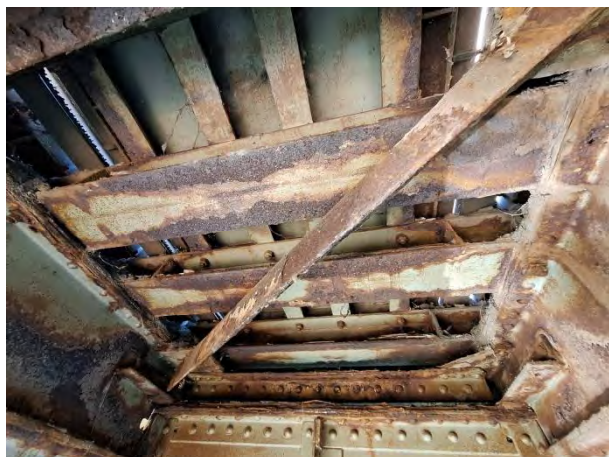
*Површинска корозија - средњи монтажни комад орто-плоче*

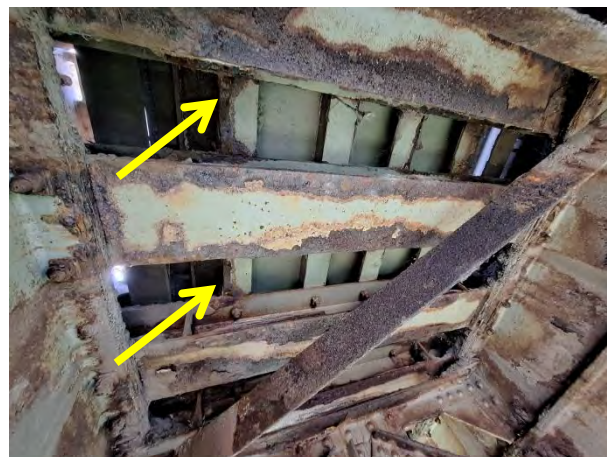
*Корозија ивичног ребра орто-плоче уз шину - средњи монтажни комад орто-плоче*

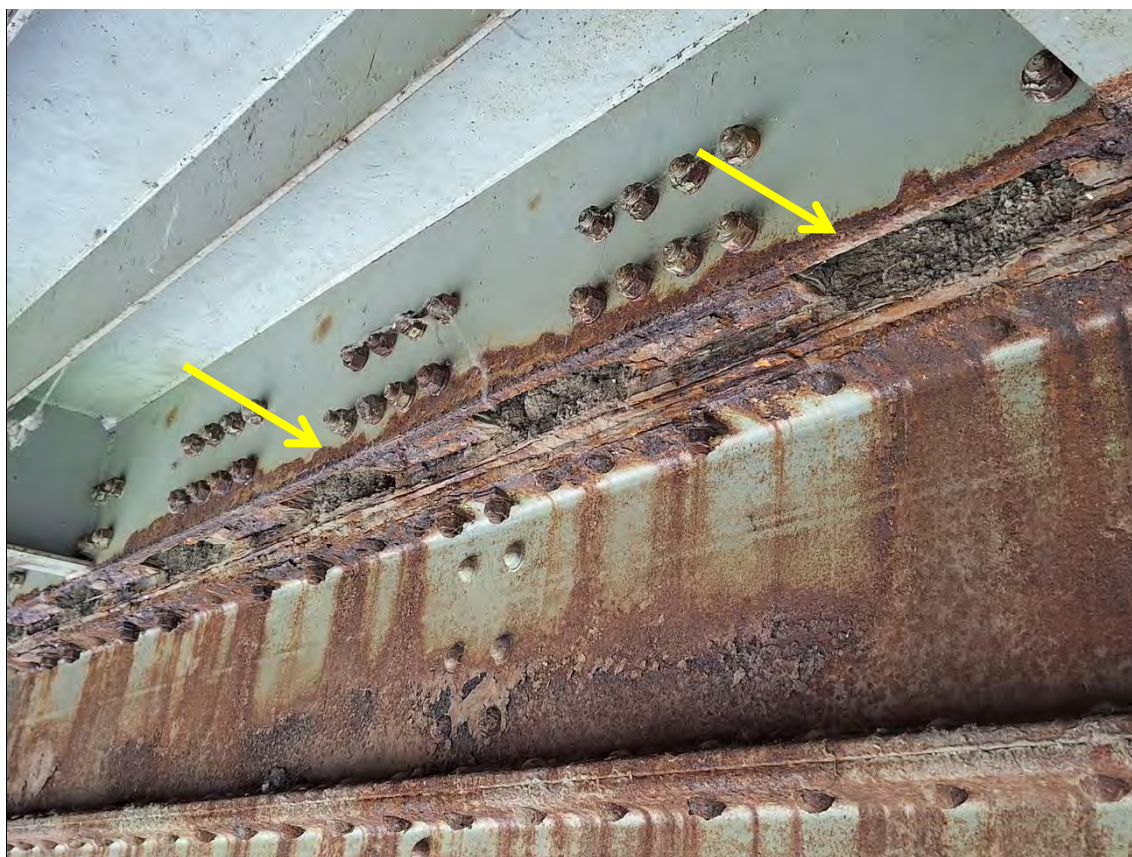
*Корозија ивичног ребра орто-плоче уз шину, као и завртњева на вези са секундарним попречним носачима*

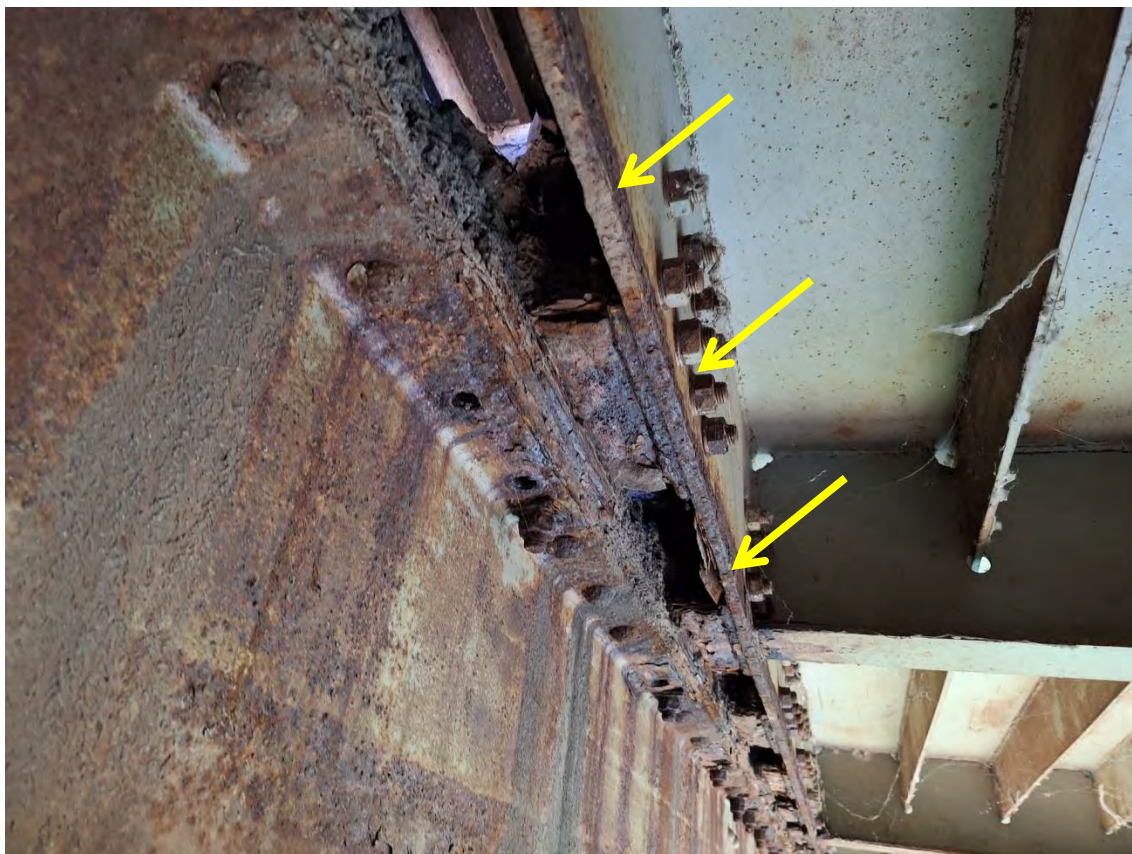
*Корозија ивичног ребра орто-плоче уз шину, као и завртњева на вези са секундарним попречним носачима*

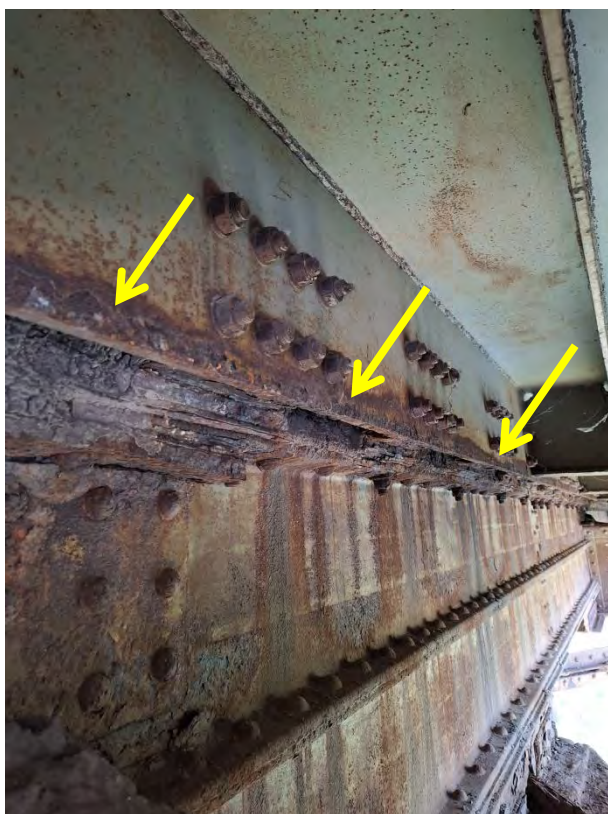
*Корозија ивичног ребра орто-плоче уз шину, као и завртњева на вези са секундарним попречним носачима*

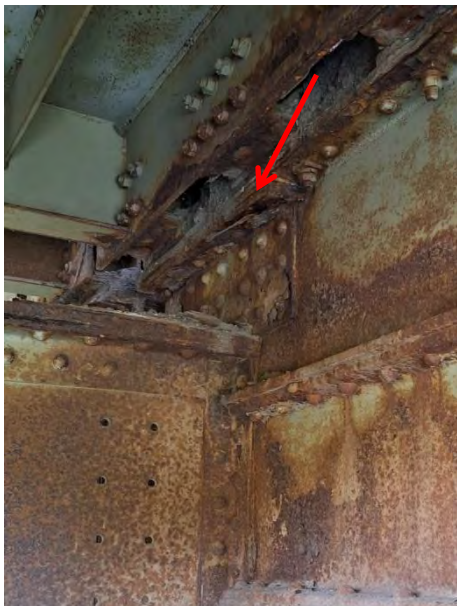
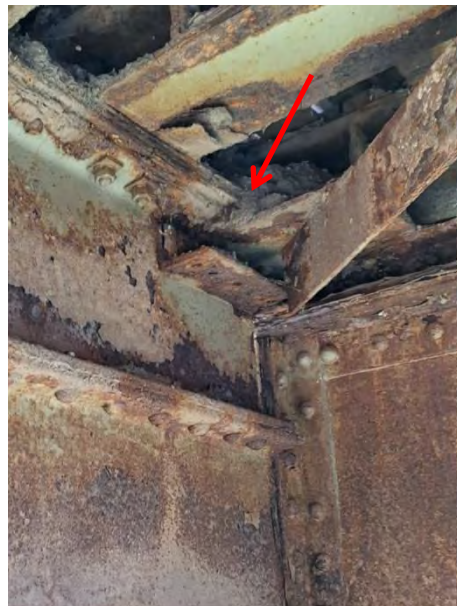
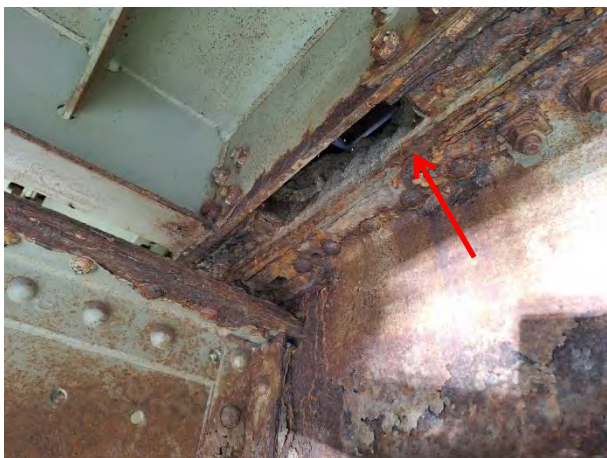
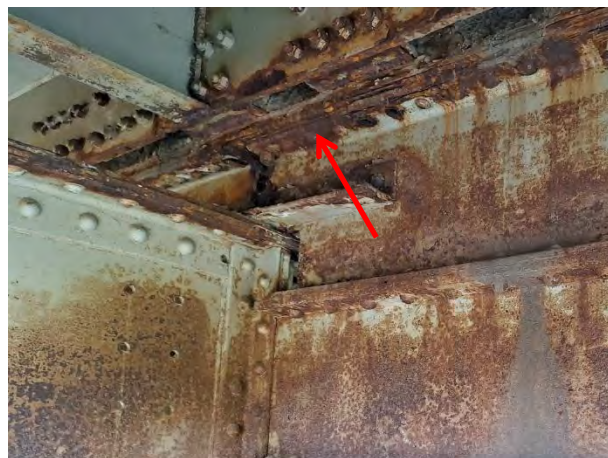
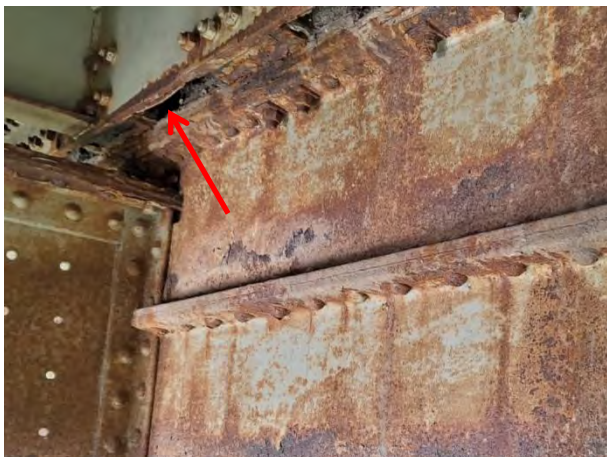
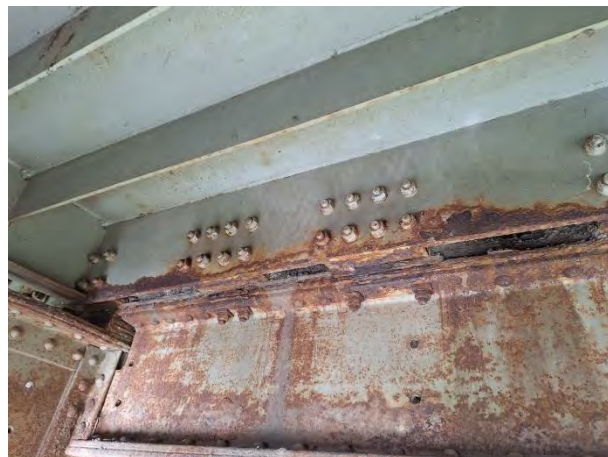
**Зона континуитета горњих подужних носача**, изнад попречних носача и на унутрашњем делу, **је у лошем стању**. Услед продора воде (и соли) као и услед нагомилавања блата и отпада, ове зоне подужних носача захваћене су дубинском корозијом са појавом љуспања . Појава је у истом или сличном облику уочена код свих попречних носача тј. на целој конструкцији К3.

*Дубинска корозија зоне континуитета горњих подужних носача*

Код попречног носача у чвору 3 уочено је да фали заковица на континуитету горње ножице узводног подужног носача.

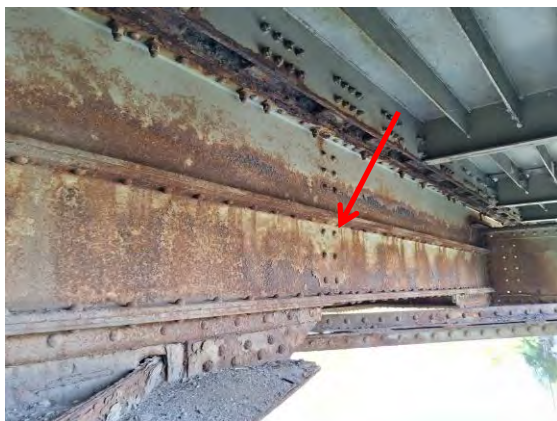
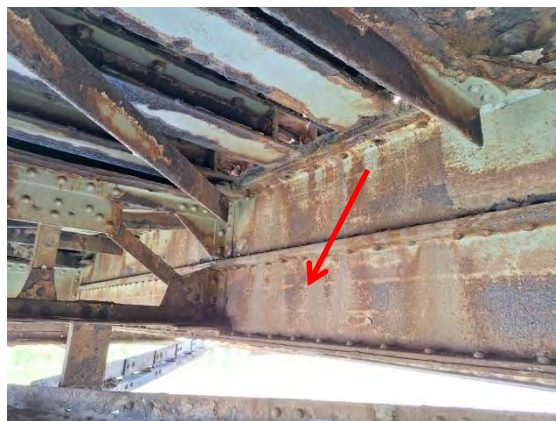
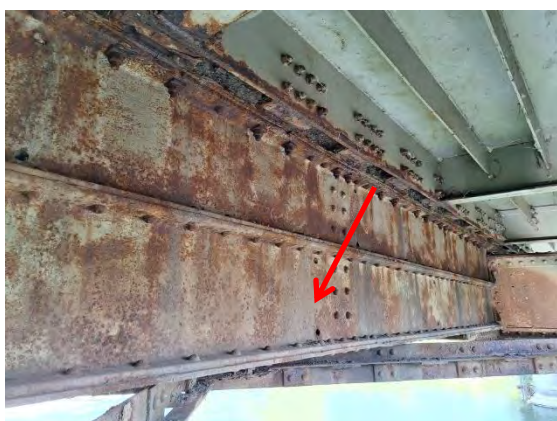
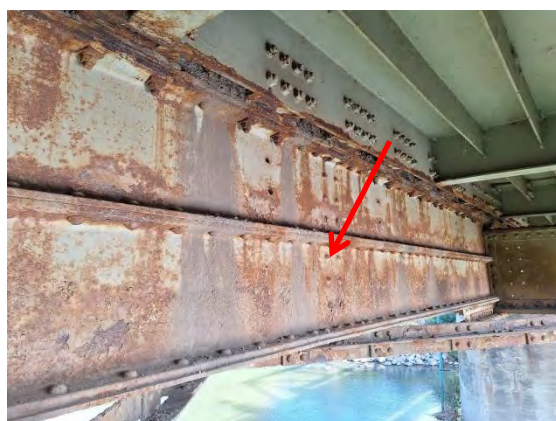
*Десни (узводни) доњи подужни носач*

Услед задржавања воде, блата и прљавштине на доњој фланши носача, дошло је до појачане корозије доње зоне ребра и доње ножице и **уочава се дубинска корозија** на споју ребра и доње ножице. Такође, закивци на вези доње ламеле и ножице су у лошем стању - деградација глава закивака услед дубинске корозије. Приметна је разлика у стању на спољној и унутрашњој страни носача - на унутрашњој страни је дубинска корозија израженија и долази до појачаног листања челичног материјала. Разлог због чега је унутрашња страна у горем стању је тај што се у тој зони слива вода са коловоза на месту шина. Код неких носача корозија је више изражена код неких мање али је та појава код свих носача са тенденцијом прогресије и уколико се не спречи или не заустави, може доћи до тоталне деградације споја ребра и ножице.
