Акционарско друштво за управљање јавном железничком  
инфраструктуром „Инфраструктура железнице Србије“,  
Београд

**за одлучивање о потреби процене утицаја  
на животну средину**

**ИДЕЈНИ ПРОЈЕКАТ  
ЗА ФАЗНУ САНАЦИЈУ МОСТА ПРЕКО РЕКЕ ВЕЛИКЕ  
МОРАВЕ НА ПРУЗИ МАРКОВАЦ - РЕСАВИЦА У КМ 6+100  
И НА ДРЖАВНОМ ПУТУ ІВ РЕДА БРОЈ 27 У КМ 3+679,  
ДЕОНИЦА МАРКОВАЦ - СВИЛАЈНАЦ,  
на к.п. бр. 7435/1, 4800 КО Марковац, општина Велика Плана и  
к.п. бр. 6658/4, 1893/1, 1893/15 КО Свилајнац, општина  
Свилајнац**

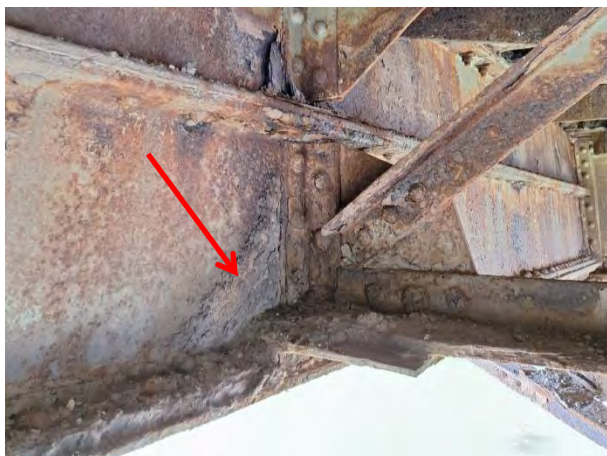
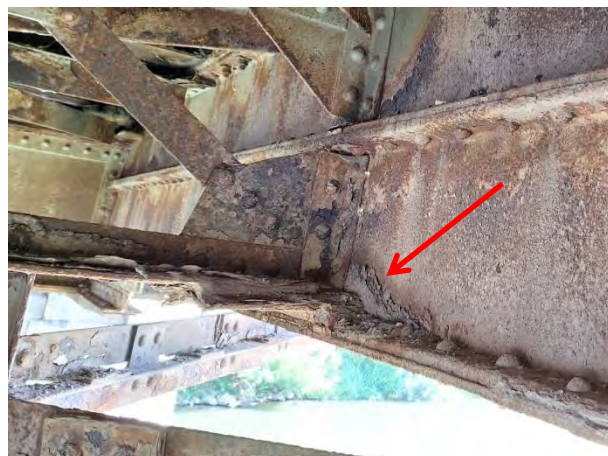
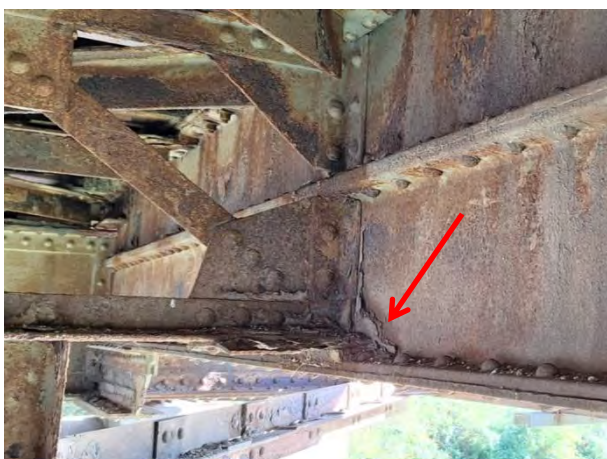
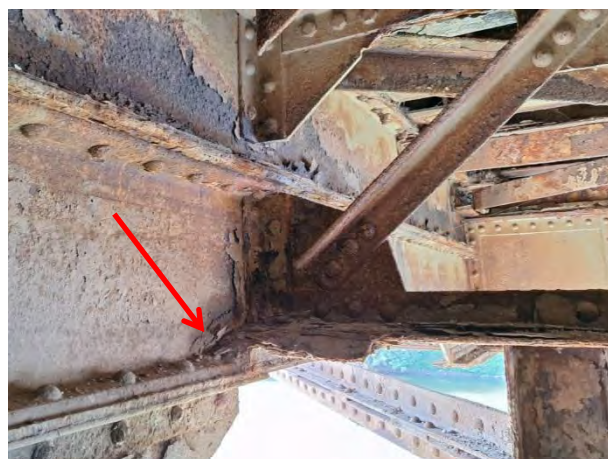
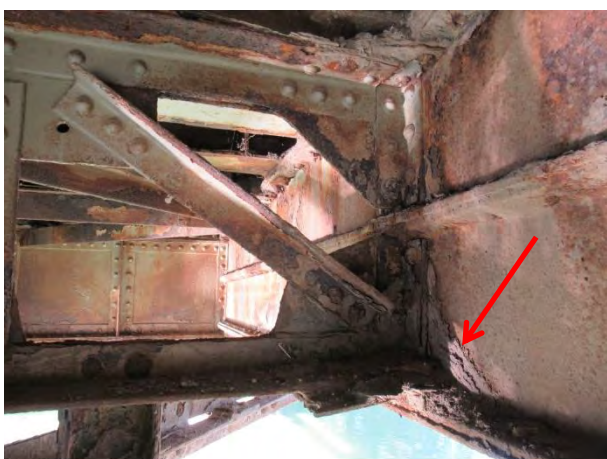
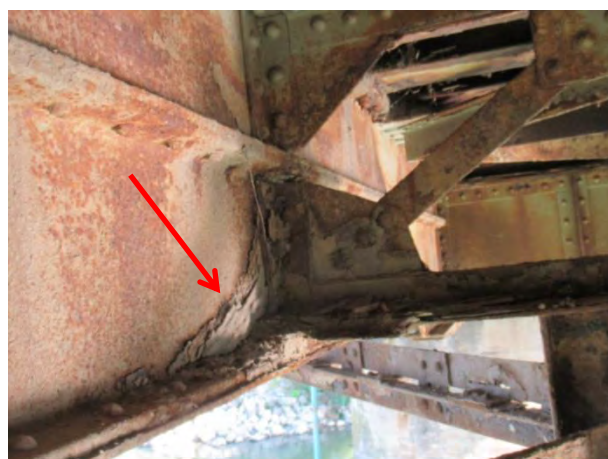
Код оба доња подужна носача, **лоше стање зоне ребра на месту прикључка попречног укрућења подужних носача**. На тим местима долази до сливања воде са коловозне табле као и до задржавања блата и отпада што је условило појаву изражене дубинске корозије са појачаном деградацијом материјала - листање. Иста појава је примећена и код горњих подужних носача само што је код доњих подужних носача знатно израженија и у већем обиму. Ова оштећења су уочена код свих носача и у истом обиму.

*Дубинска корозија ребра са зачецима деградације материјала у зони прикључка попречног укрућења подужних носача*

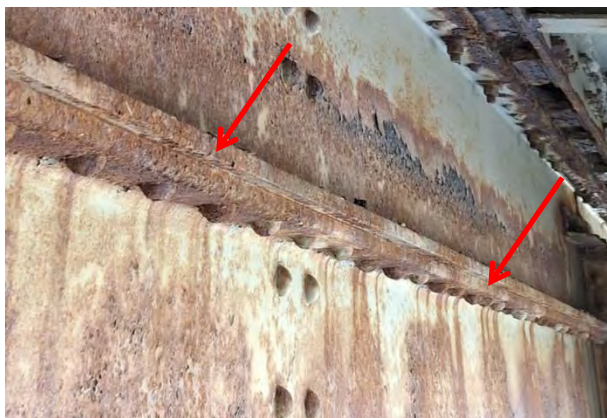
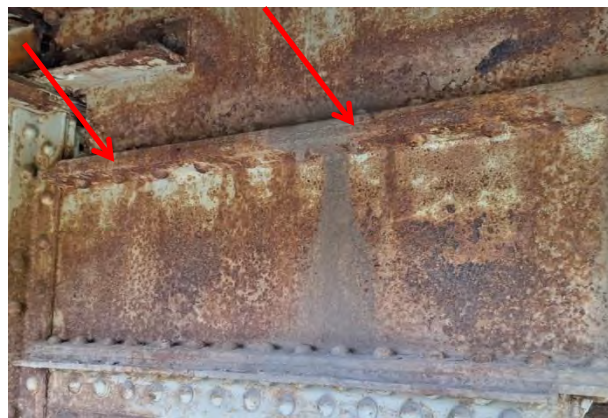
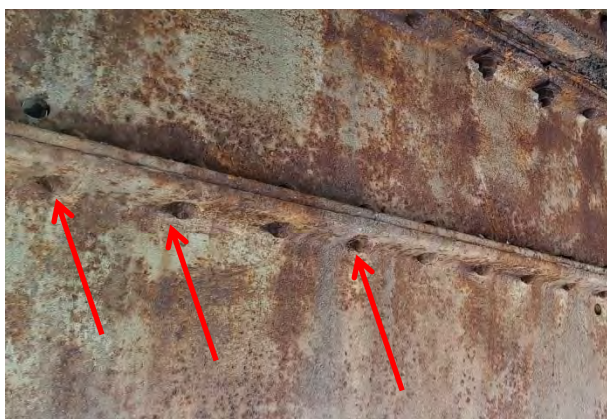
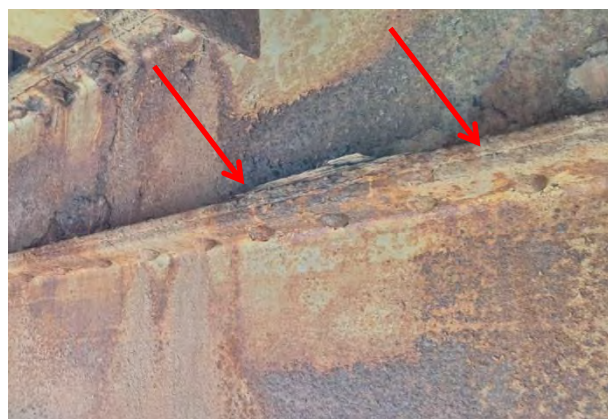
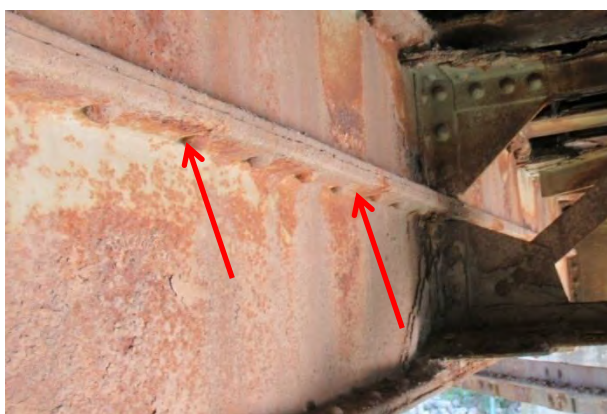
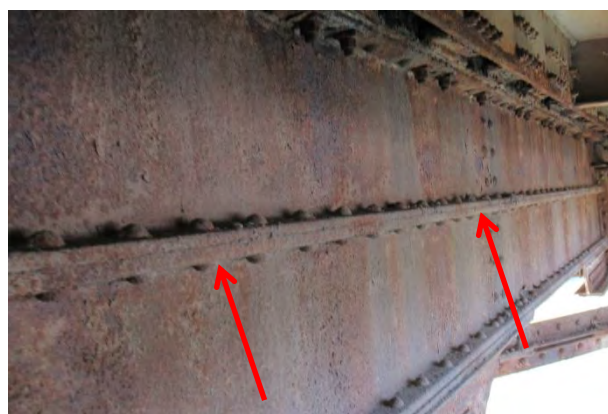
**Спој доњих и горњих носача, тј. горња ножица доњих подужних носача је у релативно лошем стању.** Спојна средства - закивци, у том споју, су захваћени појачаном корозијом. На неким местима дошло је и до зачетка љуспања закивака на споју. На горњој ножици, малтене код свих носача, уочени зачеци листања материјала. Појава је уочена код свих доњих подужних носача - десних и левих, негде у већој а негде у мањој мери.

*Лоше стање горње ножице и закивака на споју два носача*

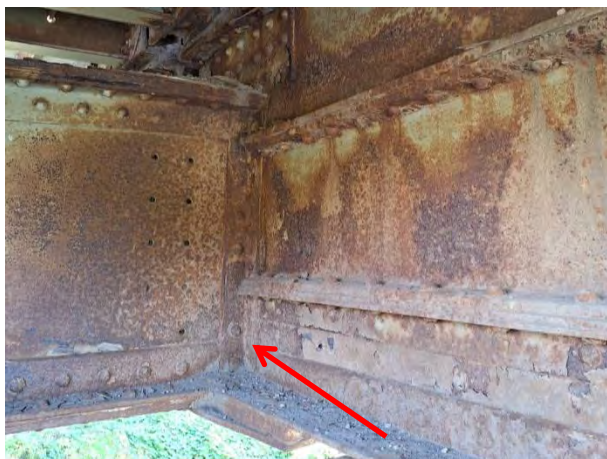
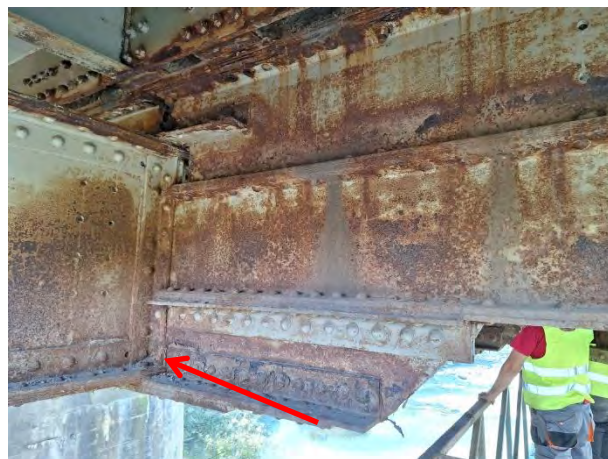
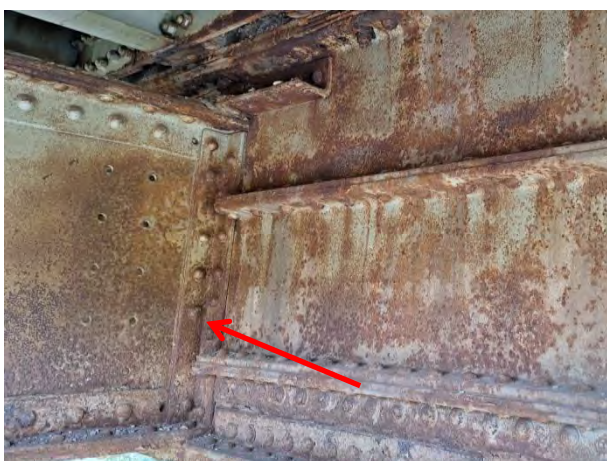
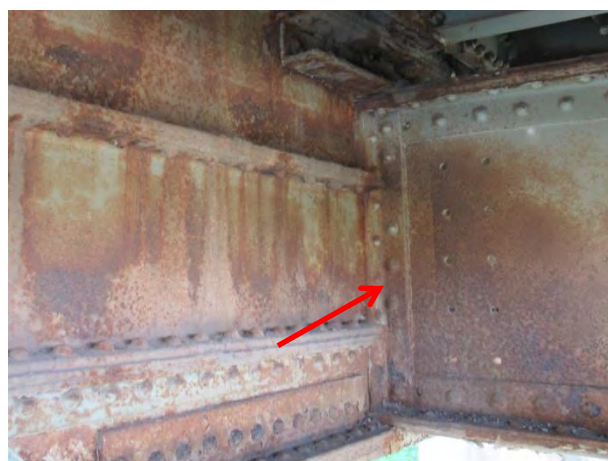
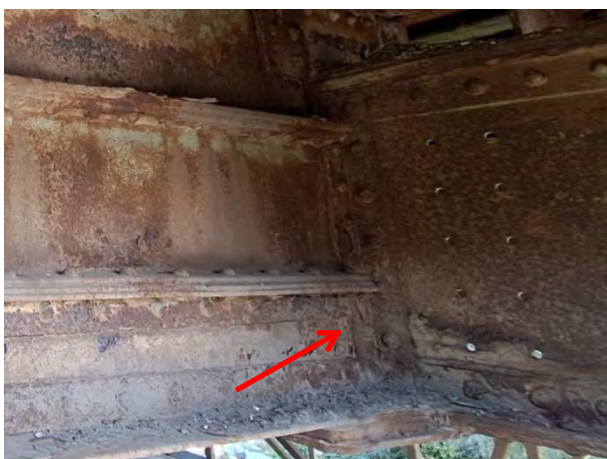
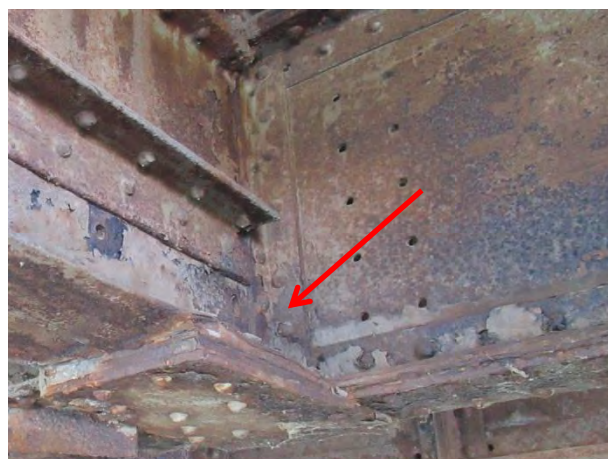
Везе доњих подужних носача за попречне носаче су у релативно добром стању, захваћене површинском корозијом са знацима прогресије оштећења уколико не дође до санације конструкције. Доње зоне веза - прикључни угаоници и заковице, захваћени нешто већим степеном корозије и то са унутрашње стране тј. на делу попречног носача између средњих подужних носача. Горње зоне веза су у солидном стању. Појава је нарочито изражена код попречних носача 0 и 0'.

*Доње зоне веза доњих подужних носача, унутрашња страна - појачана корозиј*

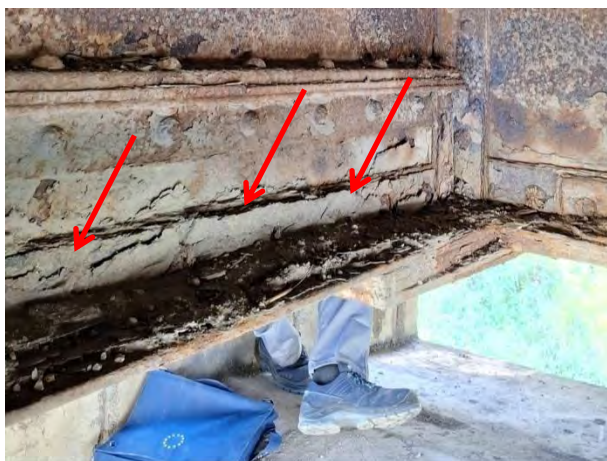
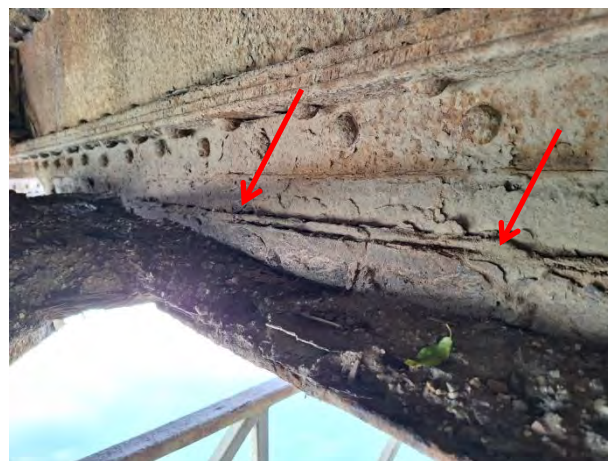
Код свих зона континуитета доњих подужних носача, услед сливања воде, уочена је **дубинска корозија** и **лоше стање** доњих угаоника као и спојних средстава - закивака, за везу доњег угаоника са вертикалним лимом / горњим угаоником. Услед дуготрајног дејства дубинске корозије, постоји сумња да је дошло до смањења пресека вертикалног лима као и доњег угаоника. Појава је нарочито изражена у зони чворног лима спрега за кочење у крајњим пољима моста. Као и генерално код доњих подужних носача, разликује се стање спољне и унутрашње стране континуитета носача -

унутрашња страна је у лошијем стању и са израженијом корозијом. Горњи угаоник и закивци на горњем угаонику као и доње ламеле су генерално у добром стању са појавом површинске корозије.

*Зона континуитета десног (узводног) подужног носача код попречног носача ПН0 - дубинска корозија доњег угаоника, вертикалног лима и заковица на споју угаоника*

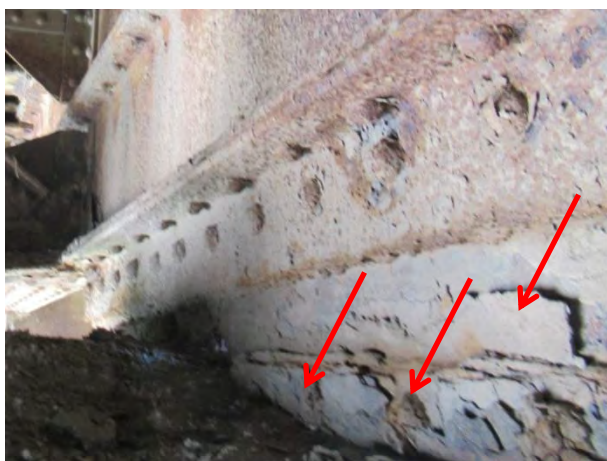
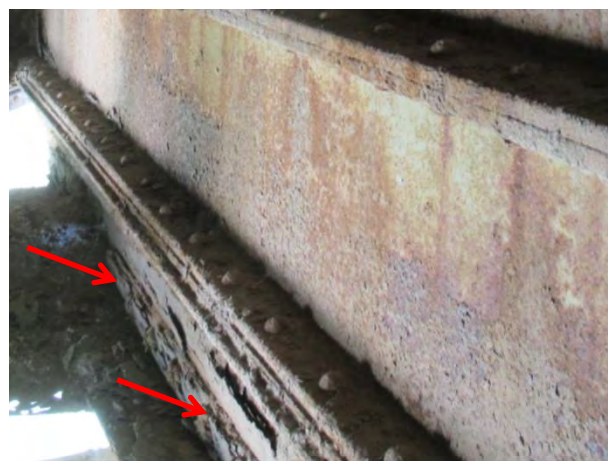
*Зона континуитета левог (низводног) подужног носача код попречног носача ПН0 - дубинска корозија доњег угаоника, вертикалног лима и заковица на споју угаоника*

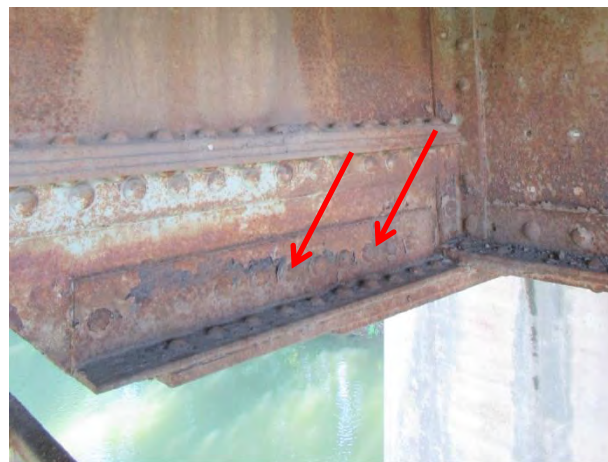
*Зона континуитета десног (узводног) подужног носача код попречног носача ПН1 - дубинска корозија доњег угаоника, вертикалног лима и заковица на споју угаоника*

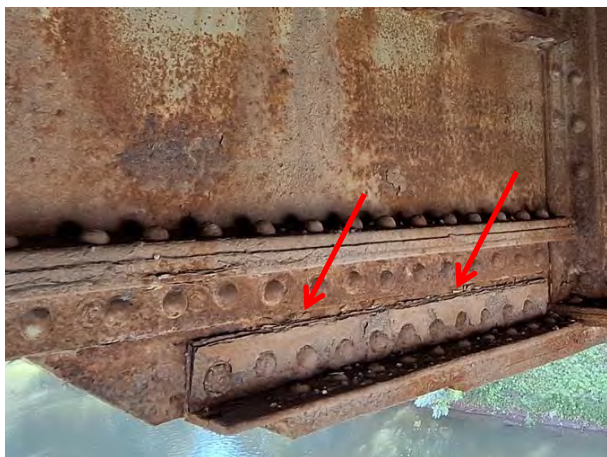
*Зона континуитета десног (узводног) подужног носача код попречног носача ПН2 - дубинска корозија доњег угаоника, вертикалног лима и заковица на споју угаоника*

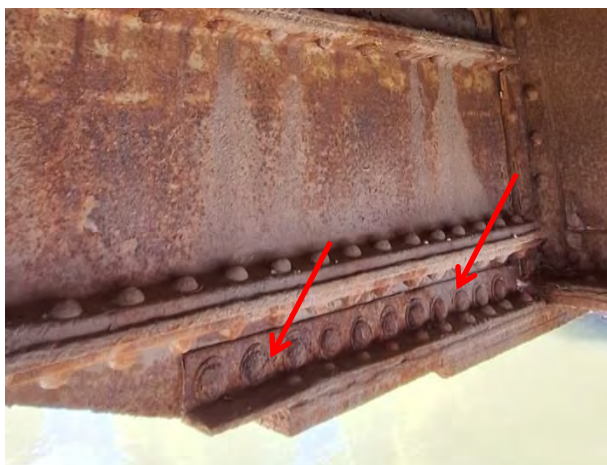
*Зона континуитета десног (узводног) подужног носача код попречног носача ПН4 - дубинска корозија доњег угаоника, вертикалног лима и заковица на споју угаоника*

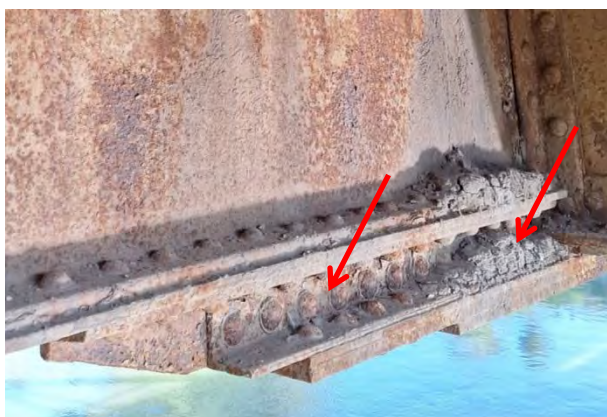
*Зона континуитета десног (узводног) подужног носача код попречног носача ПН4' - дубинска корозија доњег угаоника, вертикалног лима и заковица на споју угаоника*

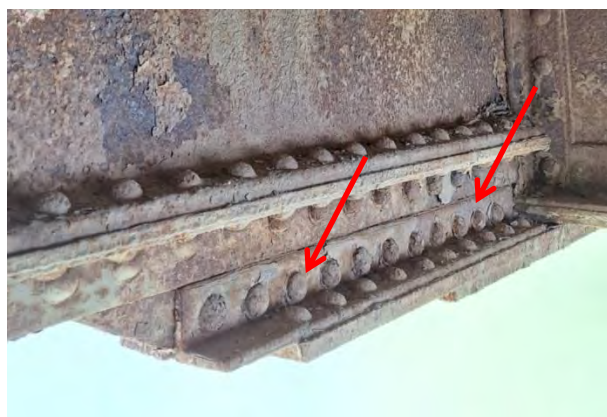
*Зона континуитета десног (узводног) подужног носача код попречног носача ПН3' - дубинска корозија доњег угаоника, вертикалног лима и угаоника*

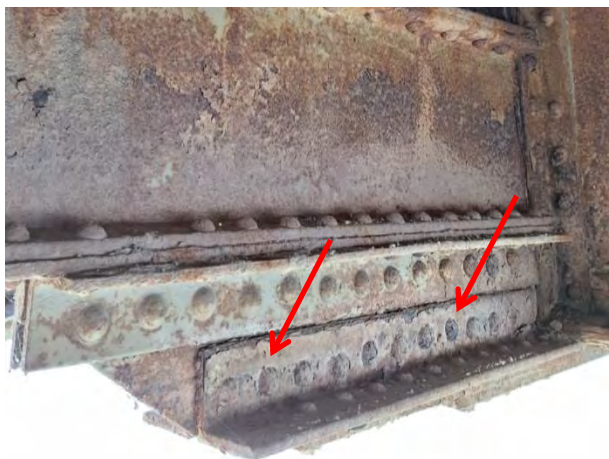
*Зона континуитета десног (узводног) подужног носача код попречног носача ПН2' - дубинска корозија доњег угаоника, вертикалног лима и заковица на споју угаоника*

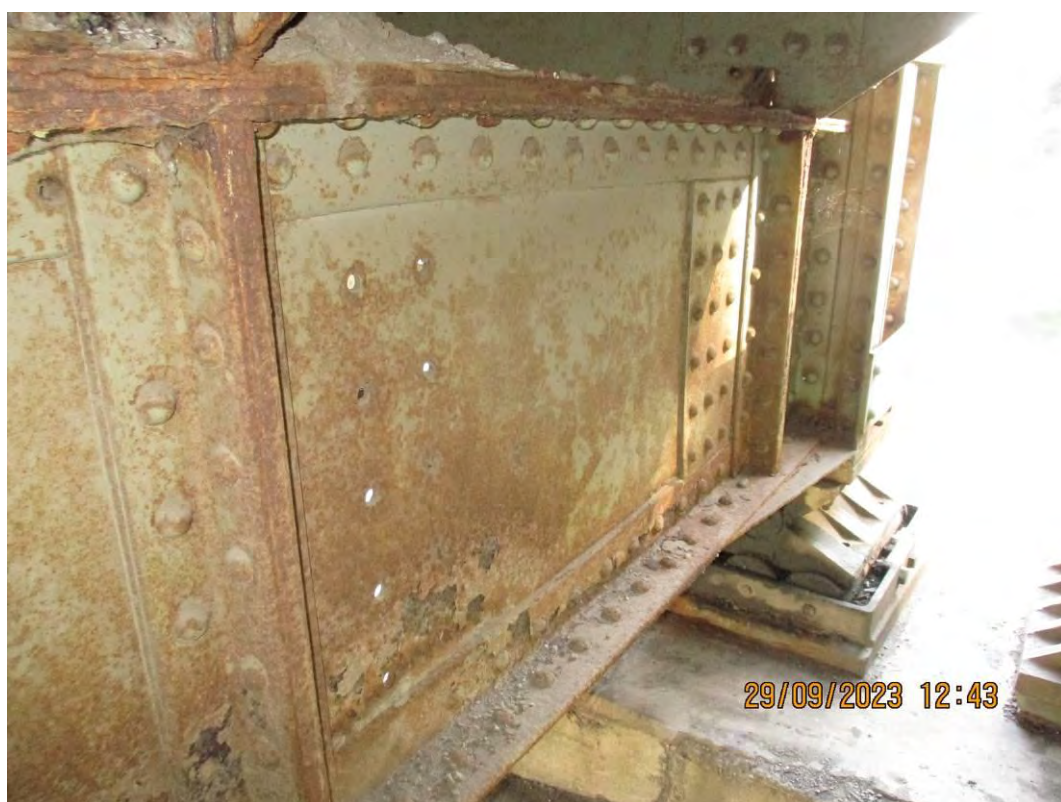
*Попречни носач ПН0 - страна ка конструкцији К2 - вертикални лим у зони подужних носача захваћен дубинском корозијом*

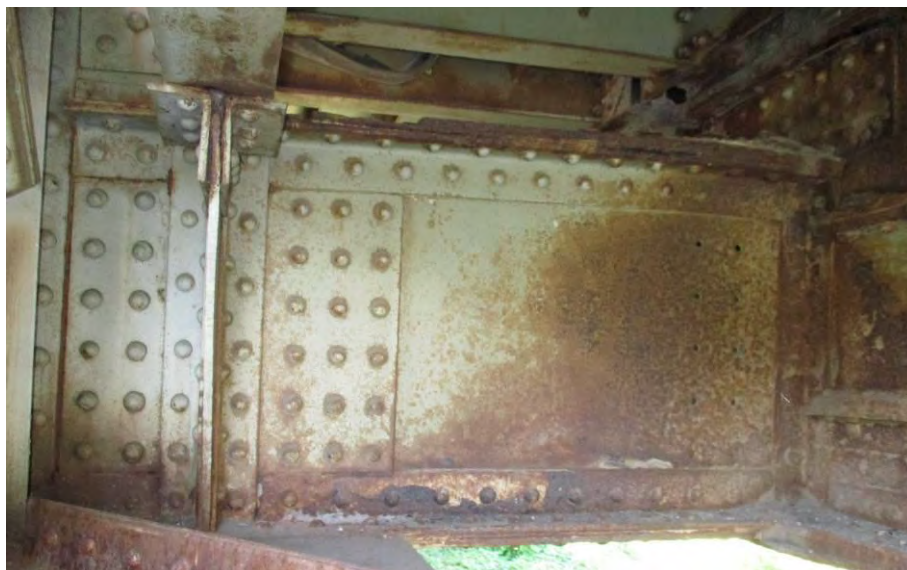
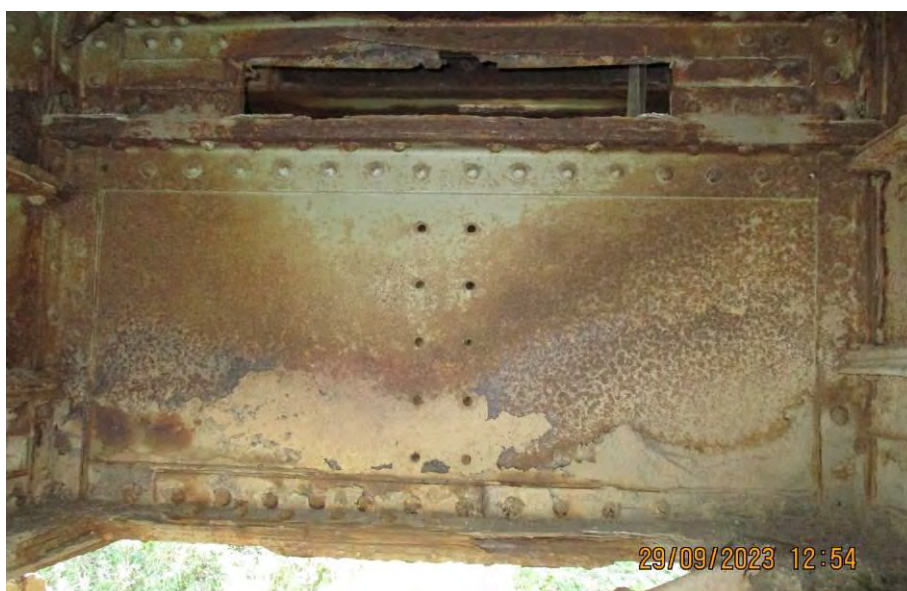
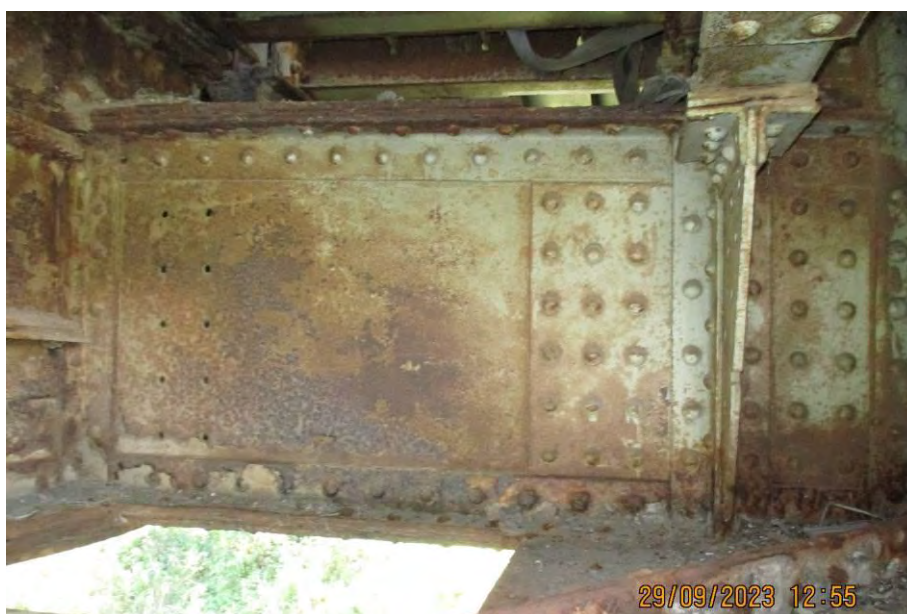
*Попречни носач ПНО - унутрашња страна - вертикални лим у зони подужних носача захваћен дубинском корозијом*

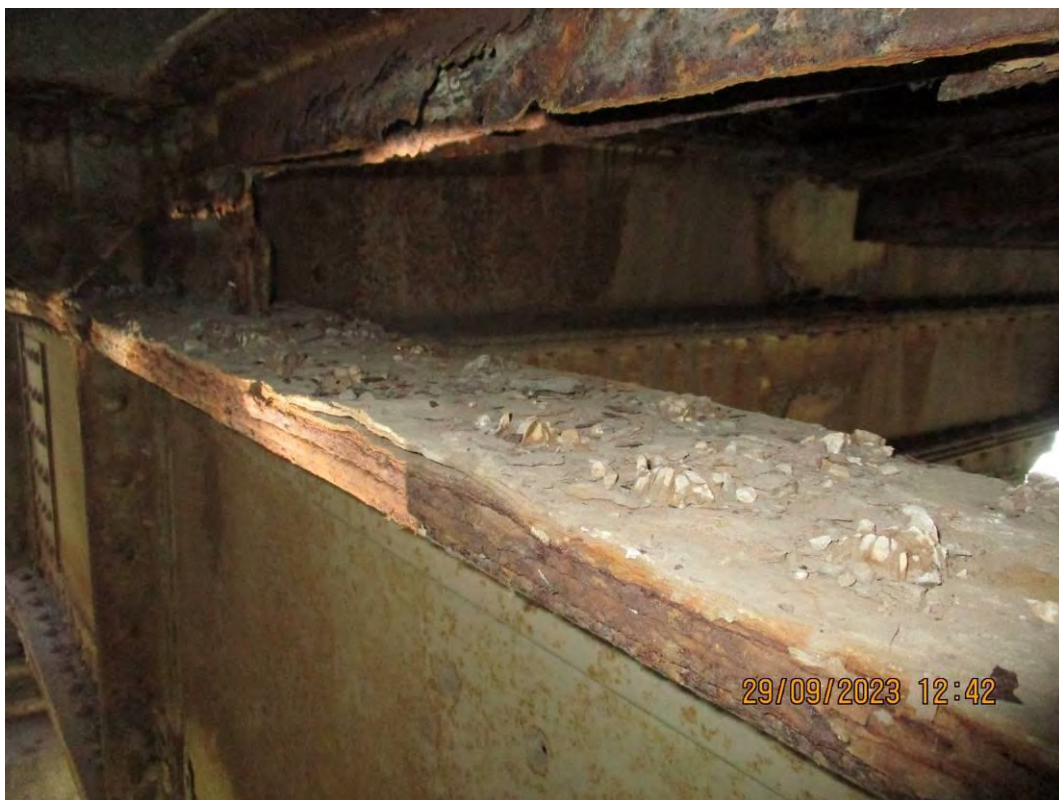
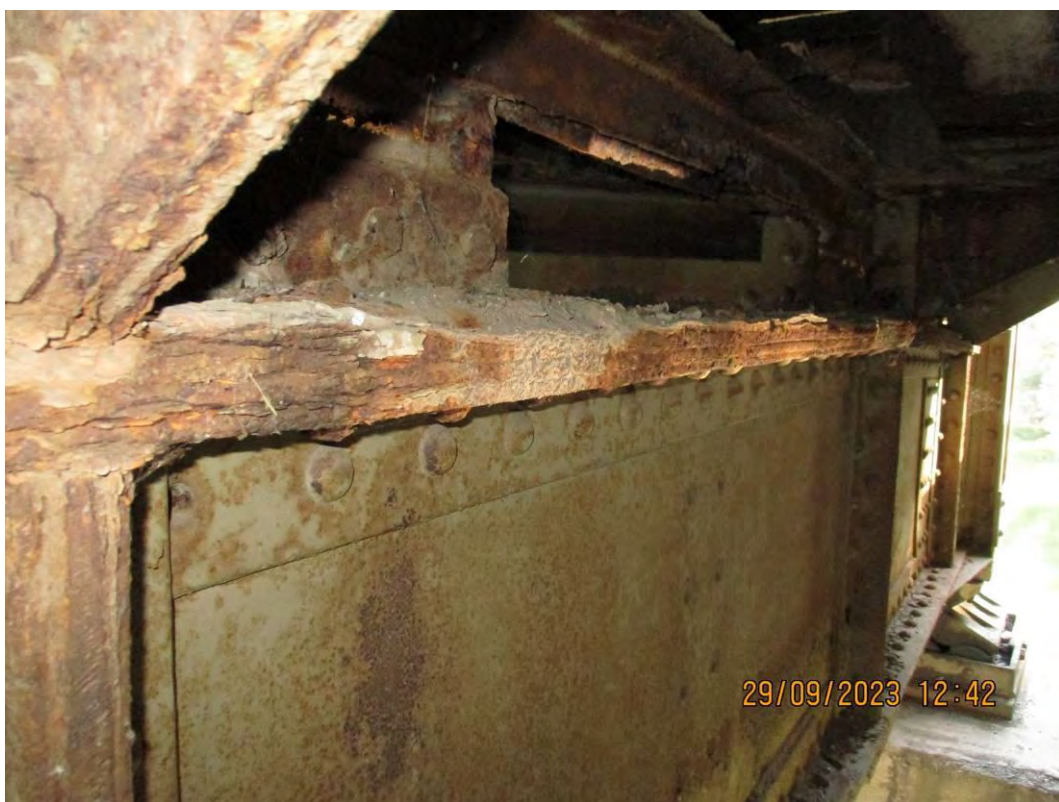
*Попречни носач ПНО - дубинска корозија горње ножице и заковица*

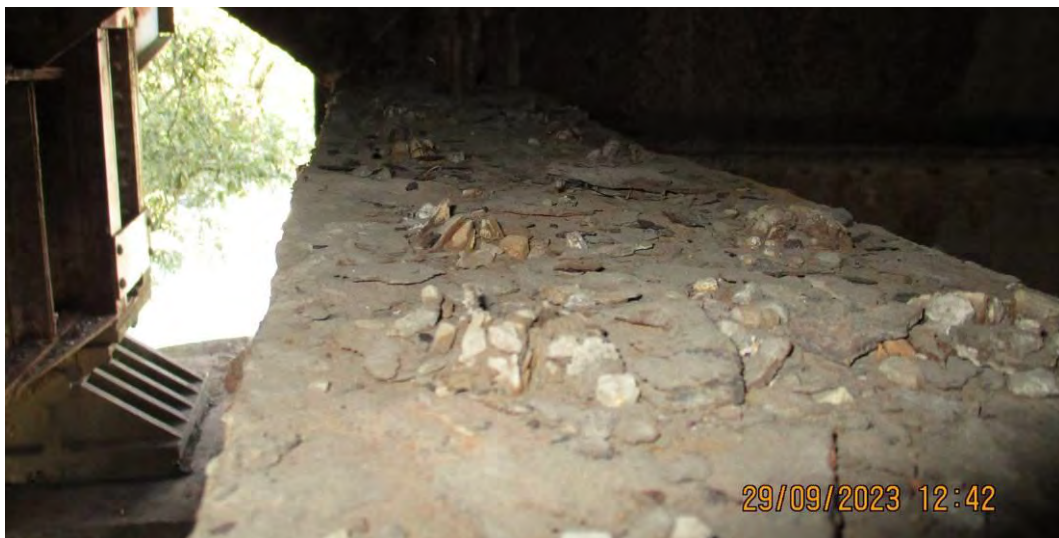
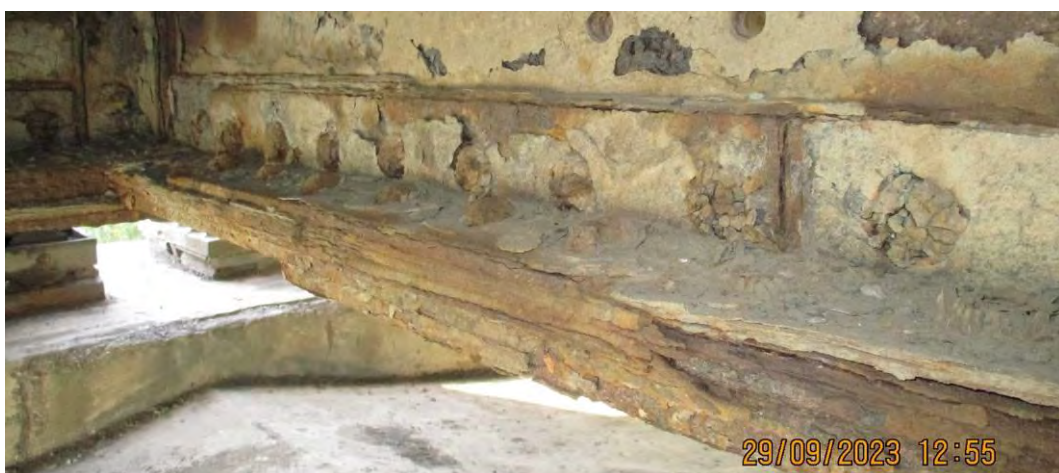
Везе попречних носача за главне носаче су у добром стању, заковице су на броју и утегнуте. Заковице на вези елемената попречних носача у зонама где долази до обилних продора воде су захваћене дубинском корозијом са местимичним оштећењима глава.

*Попречни носач ПНО - стање заковица*

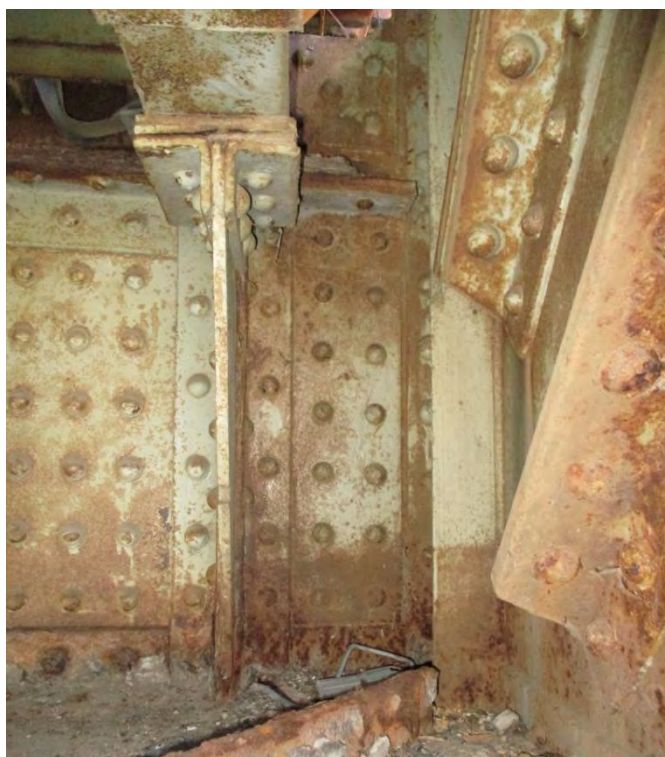
*Попречни носач ПНО у зони везе са главним носачима захваћен дубинском корозијом*

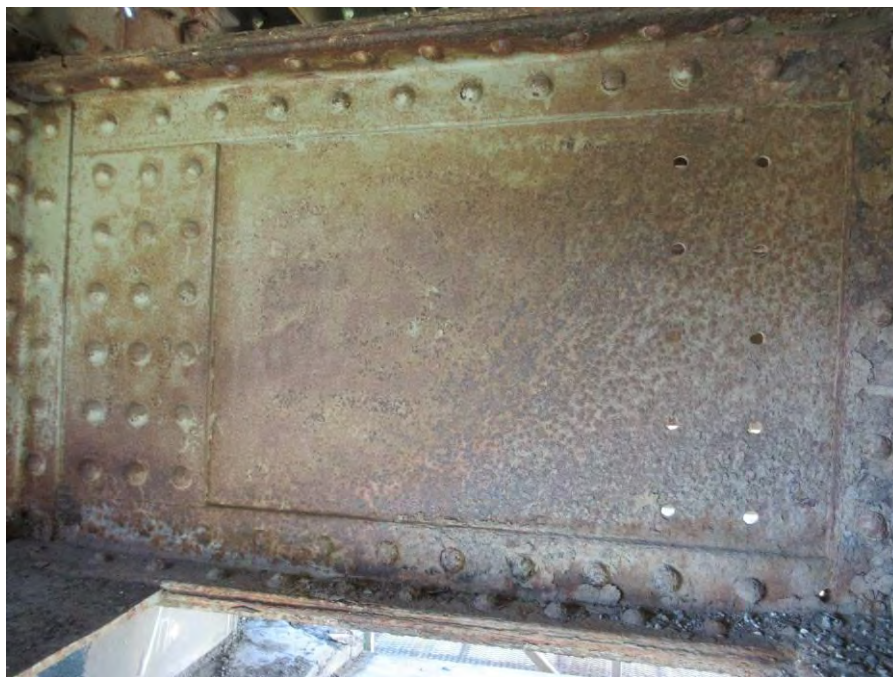
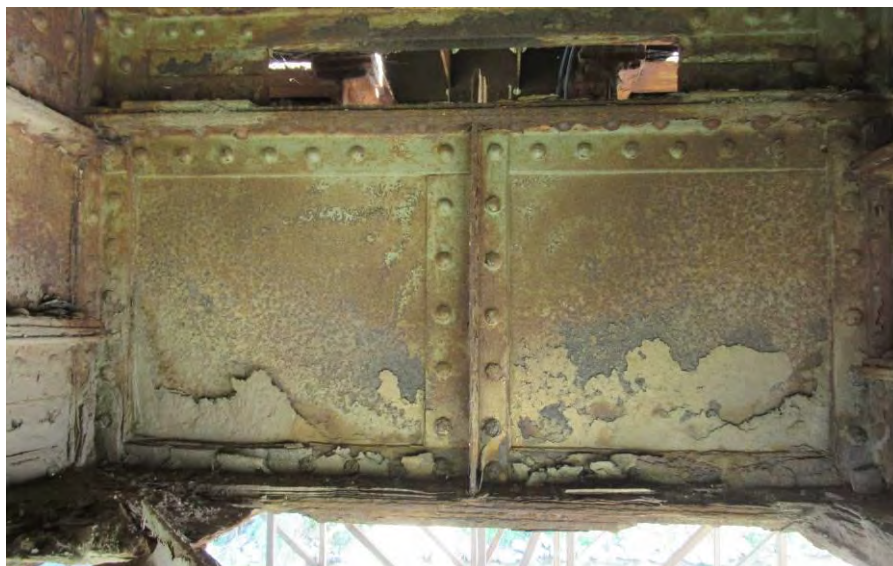
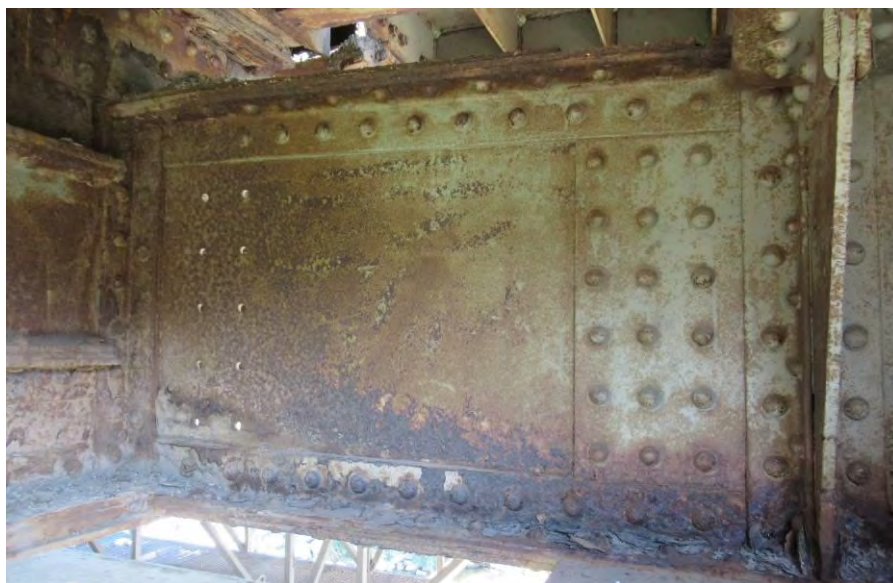
*Попречни носач ПНО' - унутрашња страна - вертикални лим захваћен дубинском корозијом*

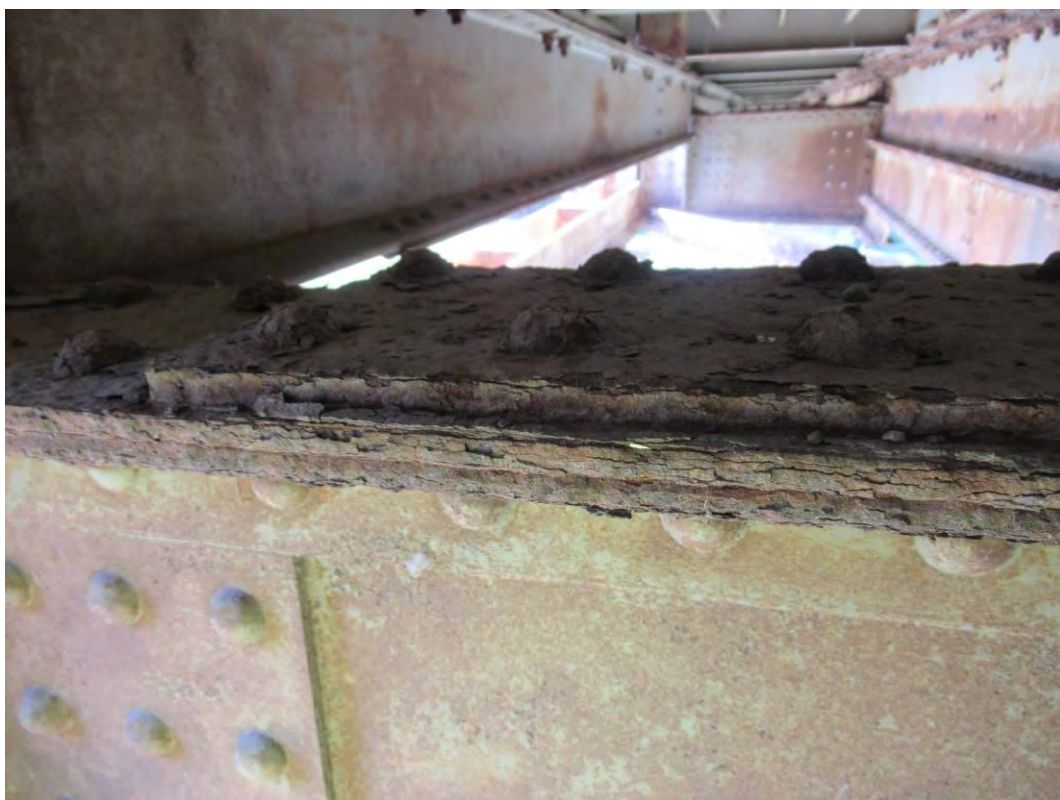
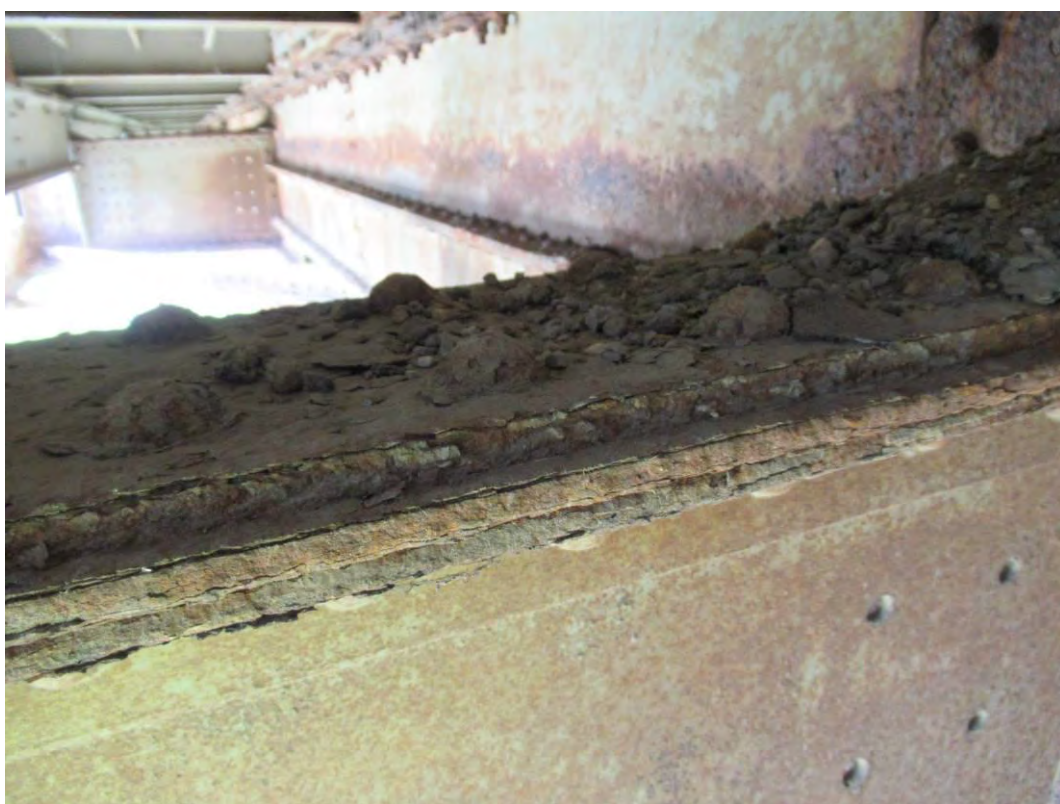
*Попречни носач ПНО' стање горње ножице и заковица*

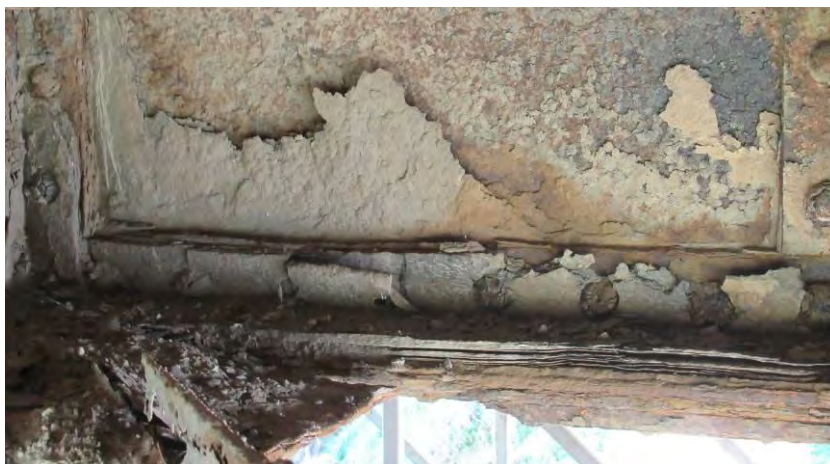
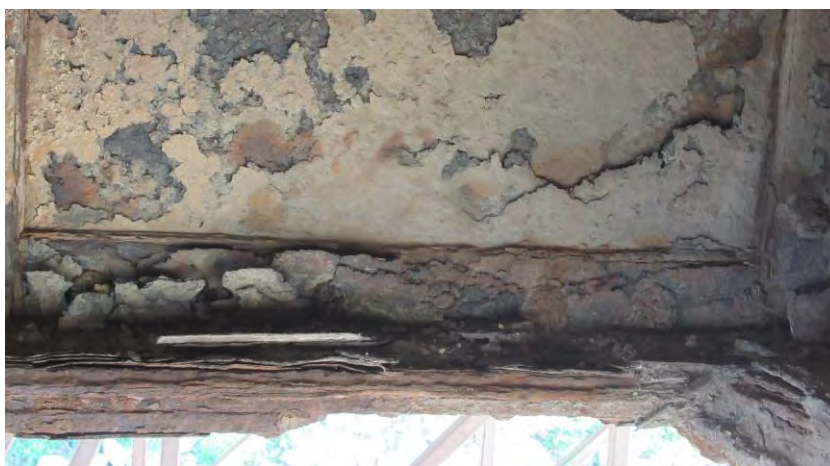
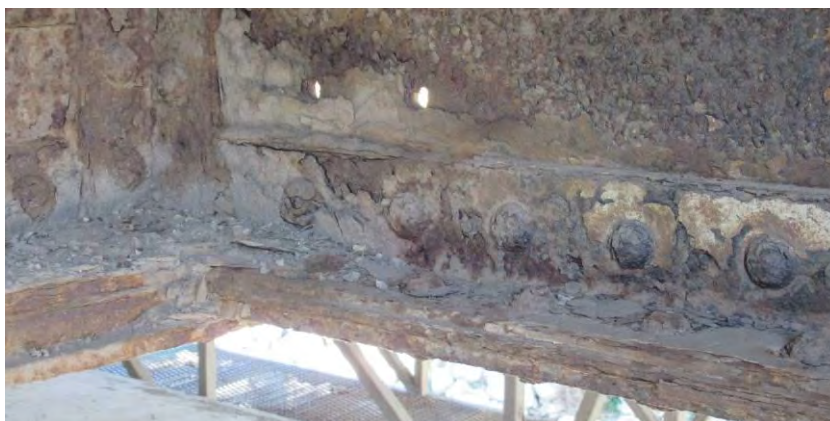
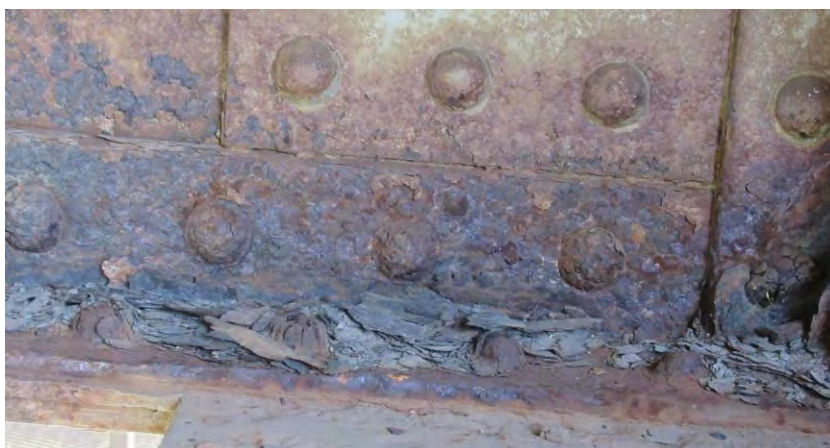
*Попречни носач ПНО' - стање доње зоне и заковица*

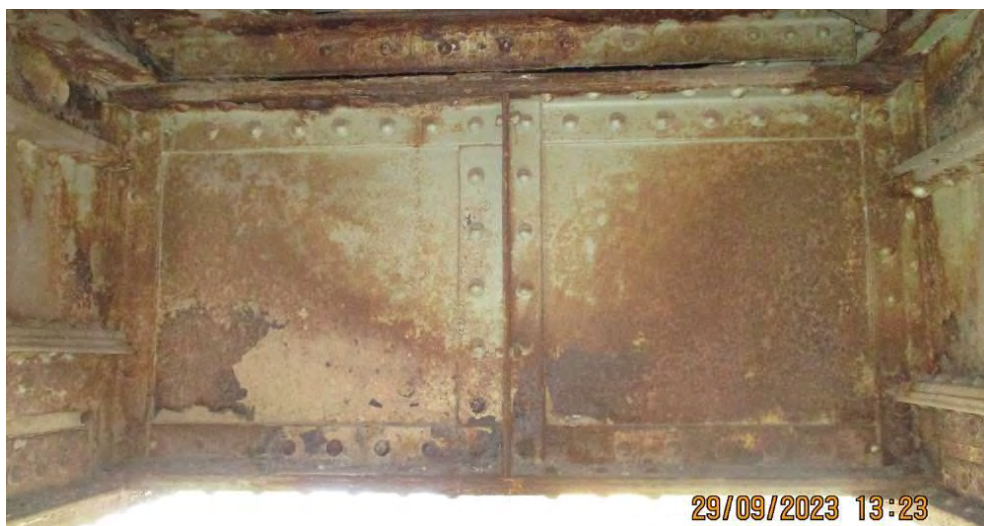
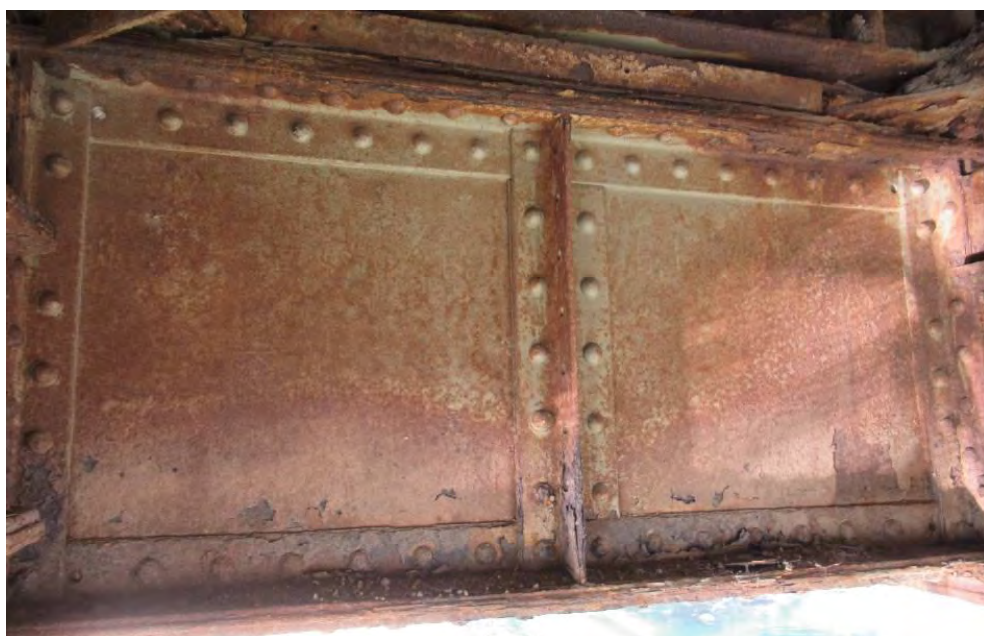
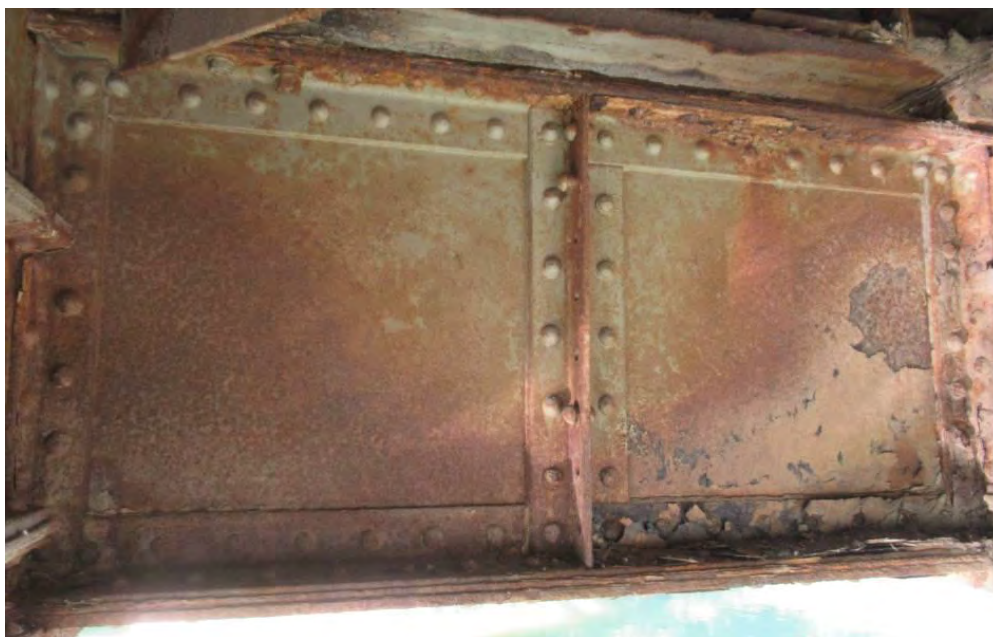
**Стање средњег дела осталих попречних носача је лоше.** Услед обилних продора воде у зонама шина, горња ламела и генерално средњи део попречних носача (вертикални лим и горњи и доњи појасни угаоници) су захваћени дубинском корозијом, местимично са умањењем основног пресека површине, а локално и са лиснатом корозијом. Стање ивичних делова попречних носача је знатно боље него стање средњег дела. Такође је присутна појачана корозија, нарочито код дијафрагма лимова али без умањења основног пресека површине.

*Средњи део попречних носача захваћен дубинском корозијом местимично са умањењем пресека*

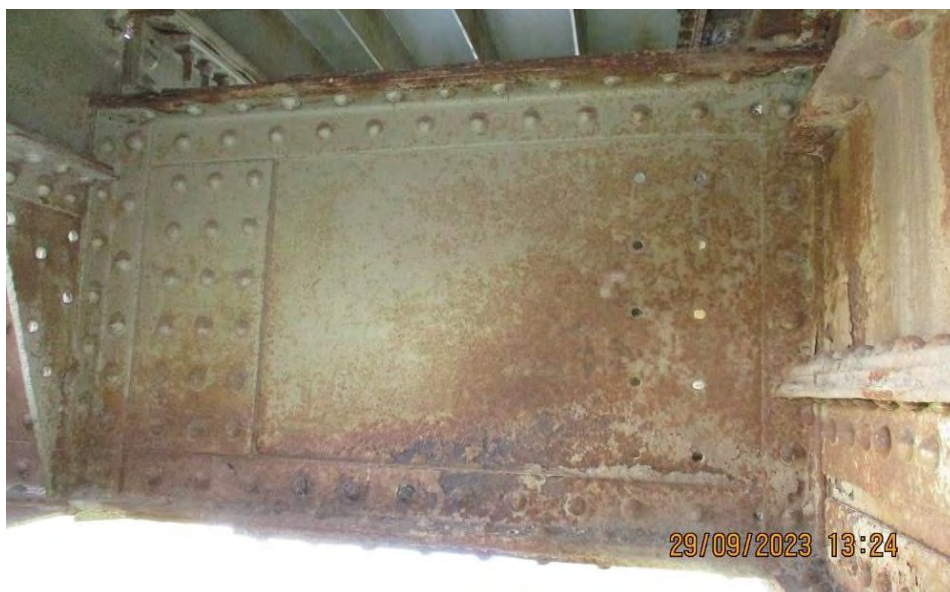
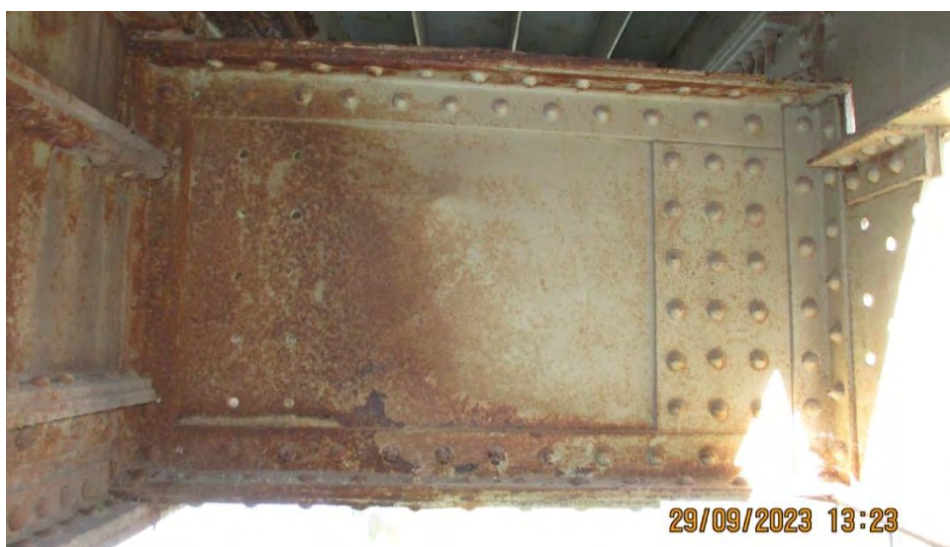
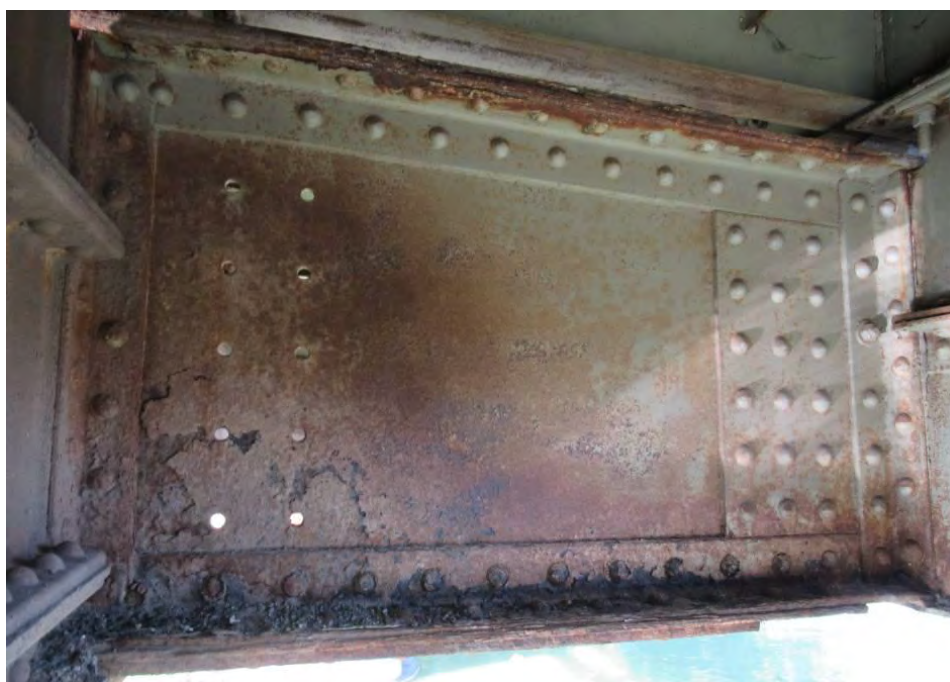
*Вертикални лим попречних носача у зони подужних носача захваћен дубинском корозијом*
