Акционарско друштво за управљање јавном железничком  
инфраструктуром „Инфраструктура железнице Србије“,  
Београд

**за одлучивање о потреби процене утицаја  
на животну средину**

**ИДЕЈНИ ПРОЈЕКАТ  
ЗА ФАЗНУ САНАЦИЈУ МОСТА ПРЕКО РЕКЕ ВЕЛИКЕ  
МОРАВЕ НА ПРУЗИ МАРКОВАЦ - РЕСАВИЦА У КМ 6+100  
И НА ДРЖАВНОМ ПУТУ ІВ РЕДА БРОЈ 27 У КМ 3+679,  
ДЕОНИЦА МАРКОВАЦ - СВИЛАЈНАЦ,  
на к.п. бр. 7435/1, 4800 КО Марковац, општина Велика Плана и  
к.п. бр. 6658/4, 1893/1, 1893/15 КО Свилајнац, општина  
Свилајнац**

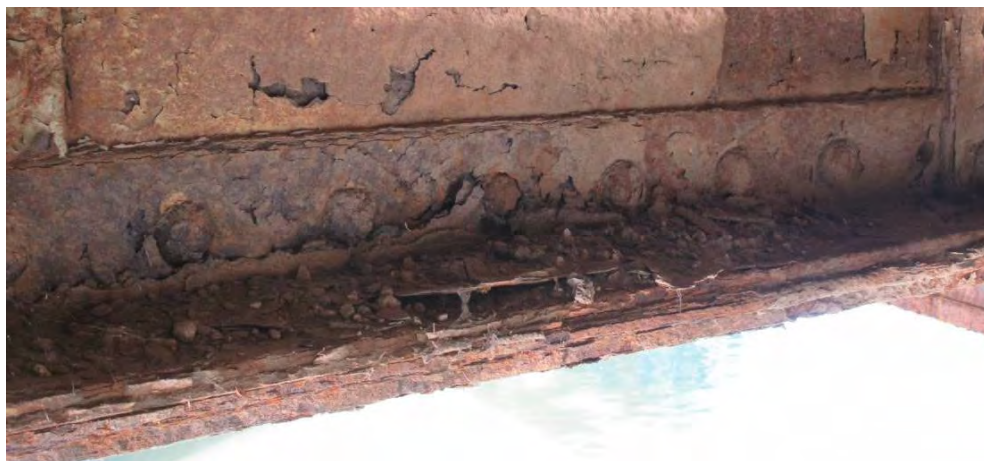
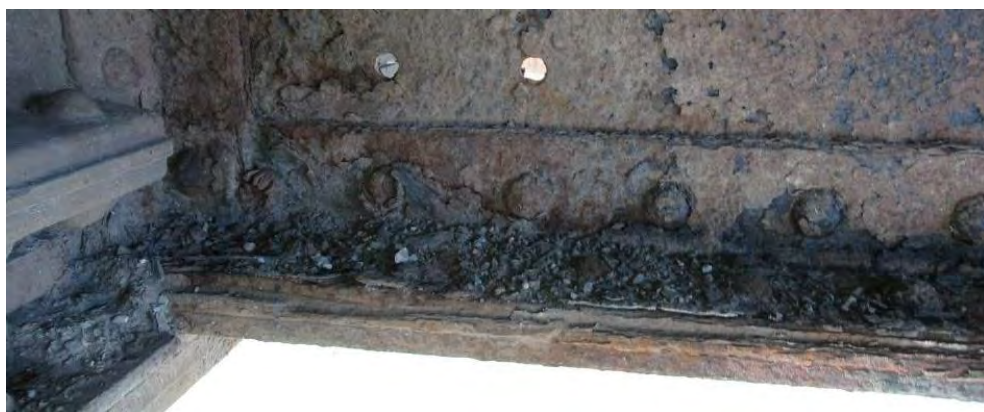
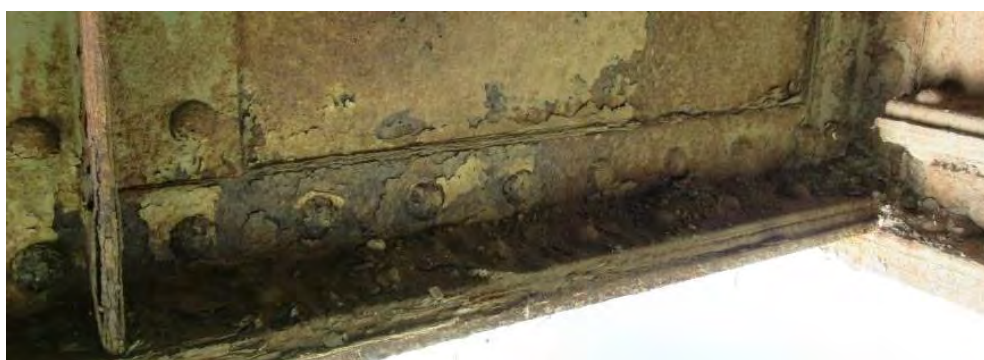
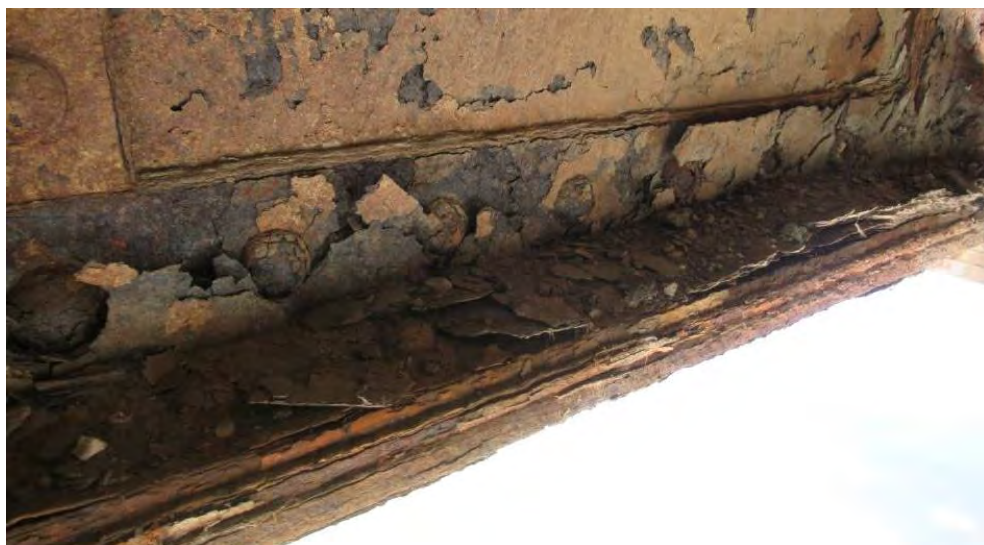
*Доњи појасни угаоници, ламеле и заковице у средњем делу попречних носача су захваћени дубинском корозијом, местимично са умањењем основног пресека површине, а локално и са лиснатом корозијом*

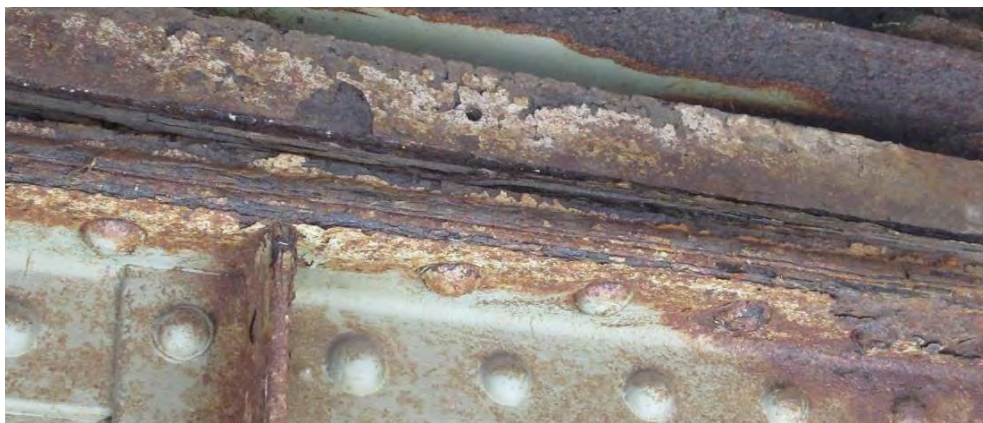
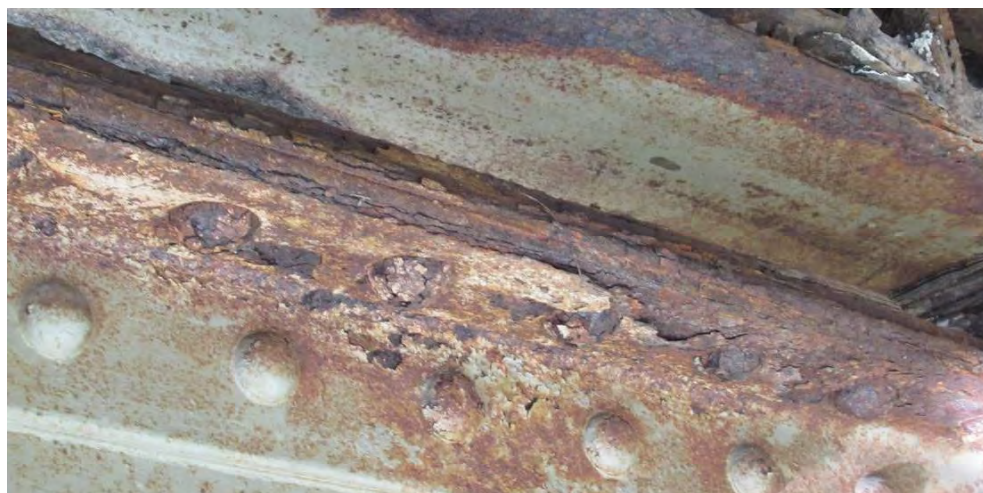
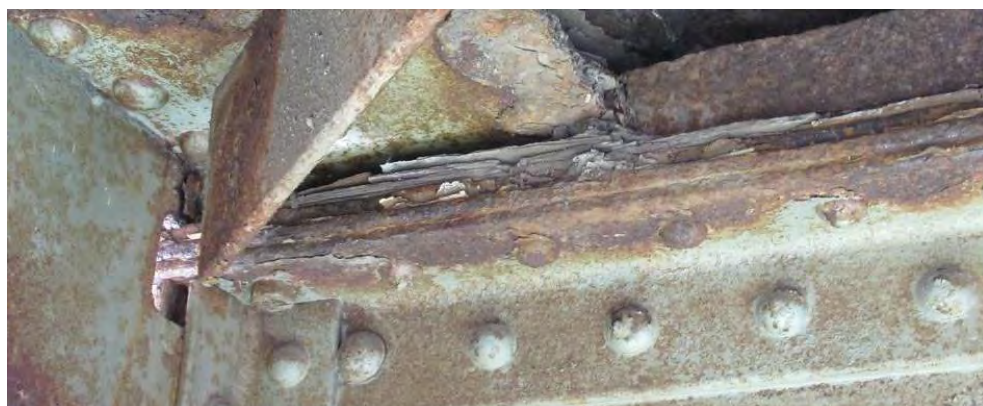
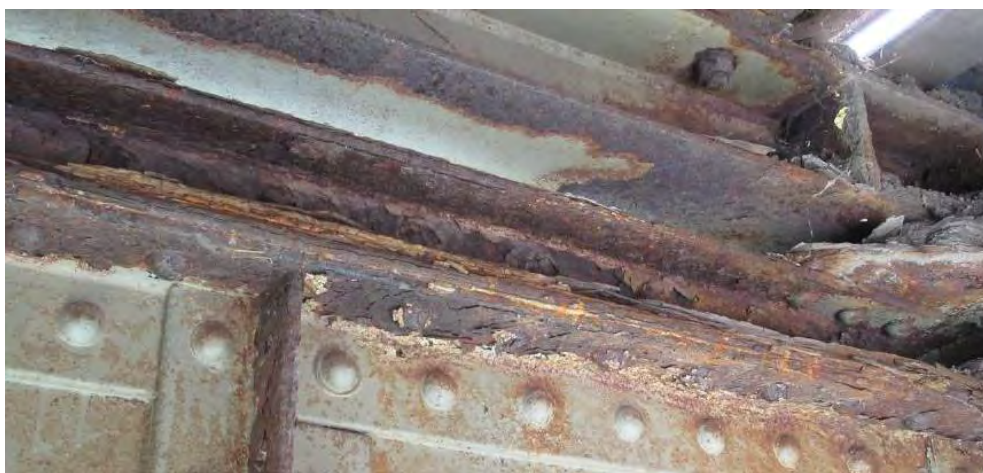
*Горњи појасни угаоници, ламеле и заковице у средњем делу попречних носача су захваћени дубинском корозијом, местимично са умањењем основног пресека површине, а локално и са лиснатом корозијом*

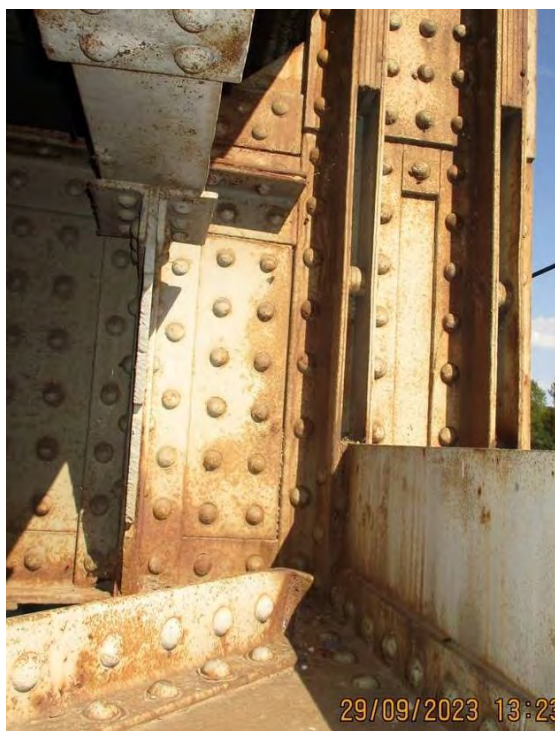
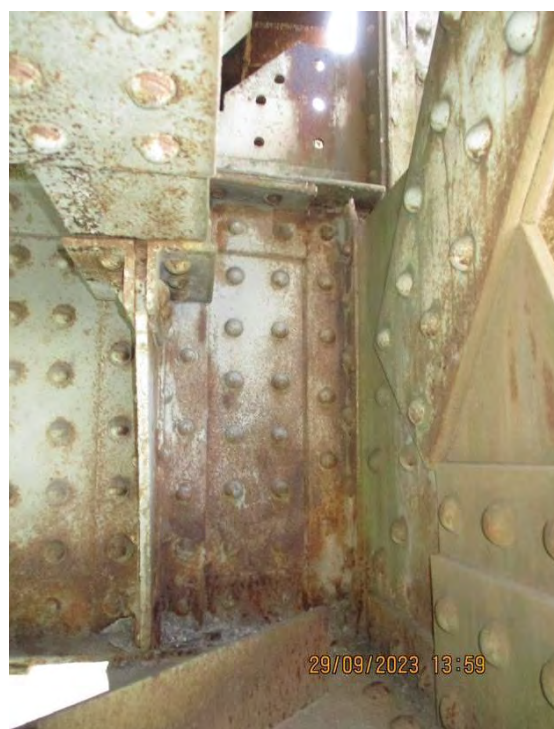
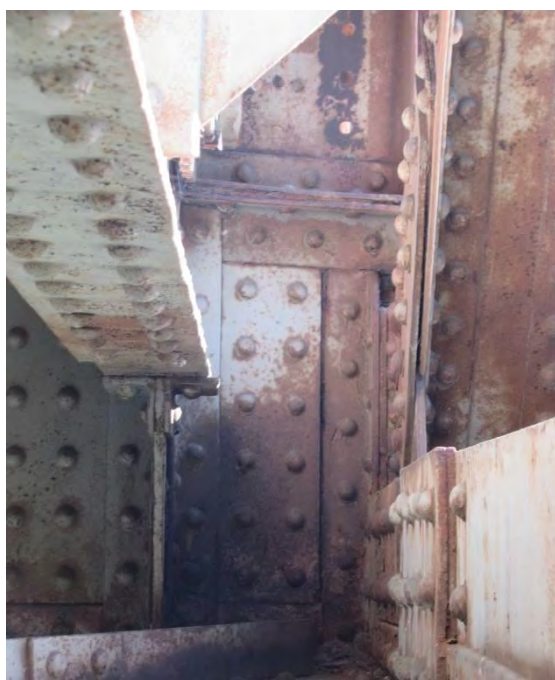
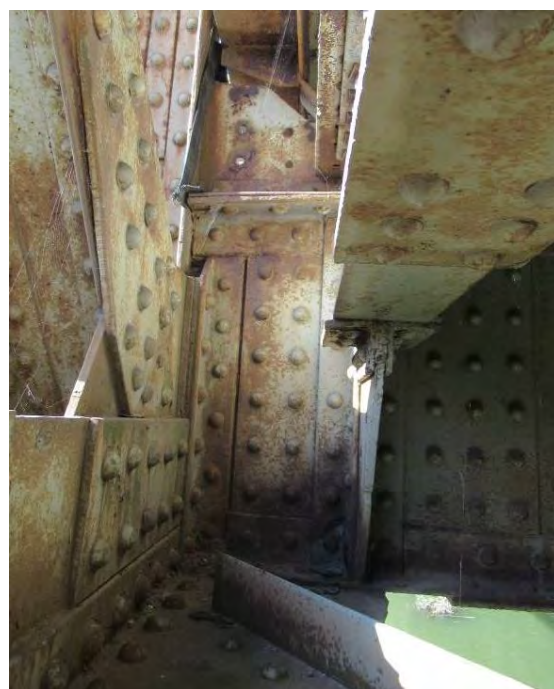
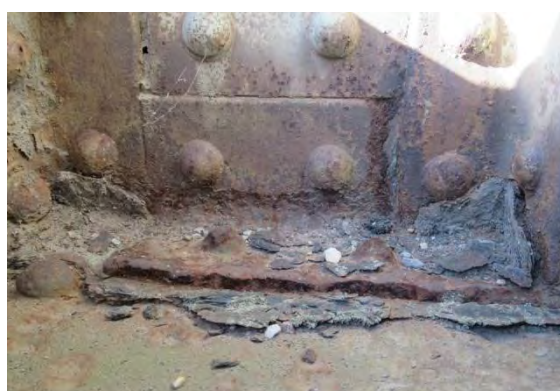
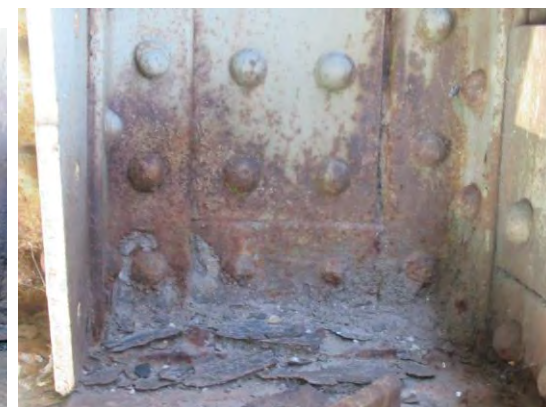
*Попречни носачи у зони везе са главним носачима захваћени дубинском корозијом*

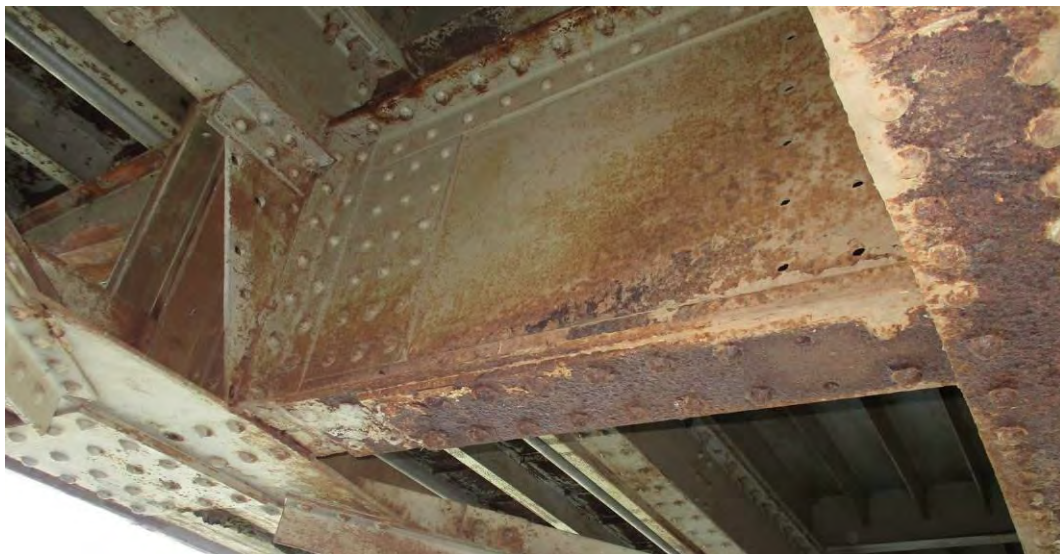
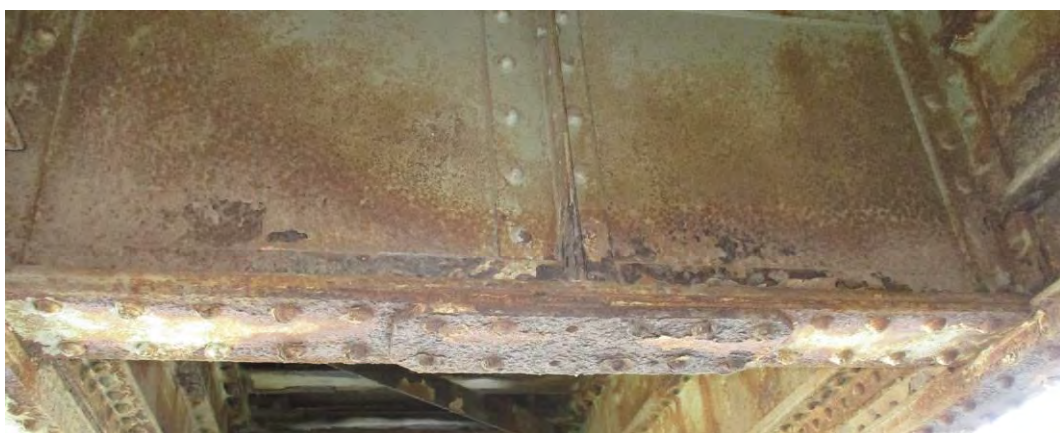
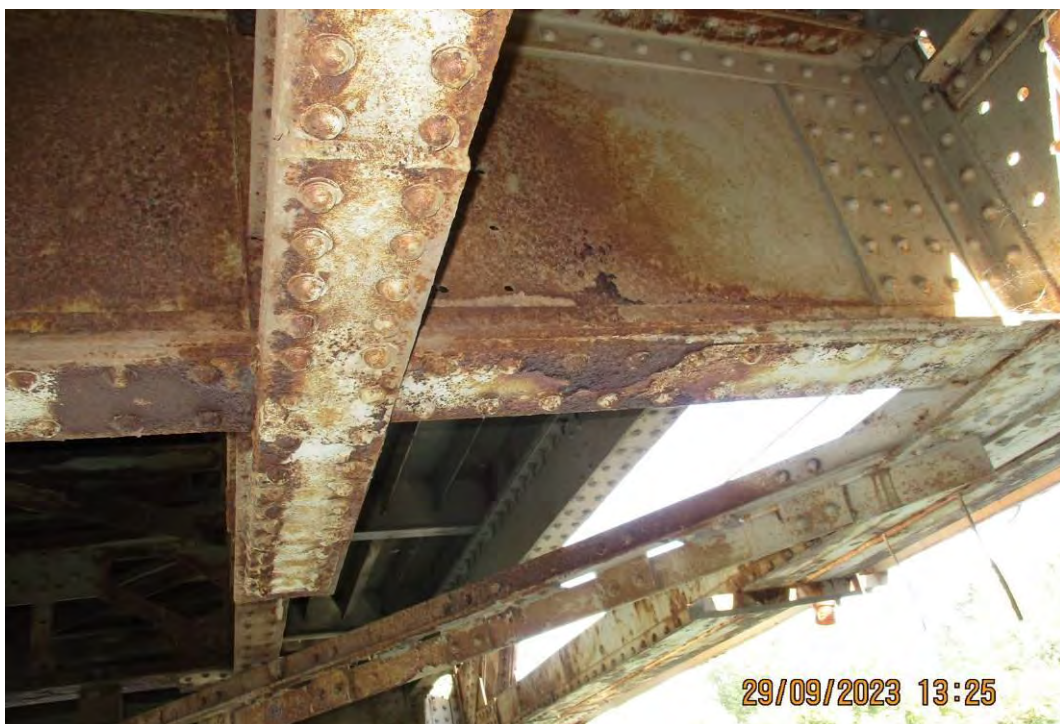
*Погледи одоздо на средње делове попречних носача*

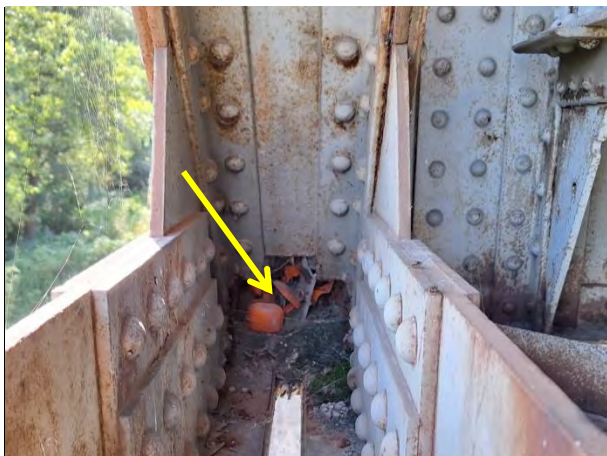
*Нагомилана нечистоћа у зони чвора 2 - узводна страна*

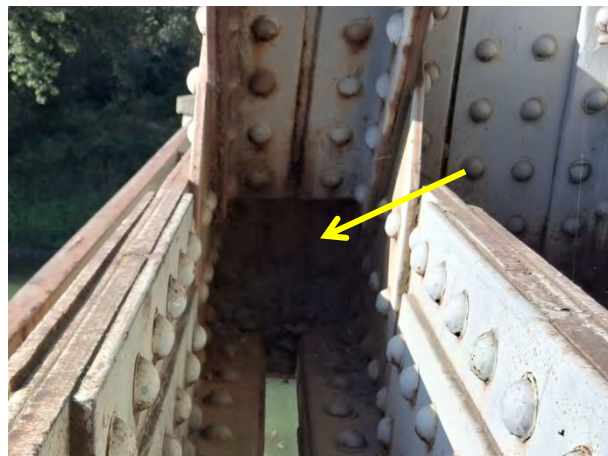
*Нагомилана нечистоћа у зони чвора 4 - узводна страна*

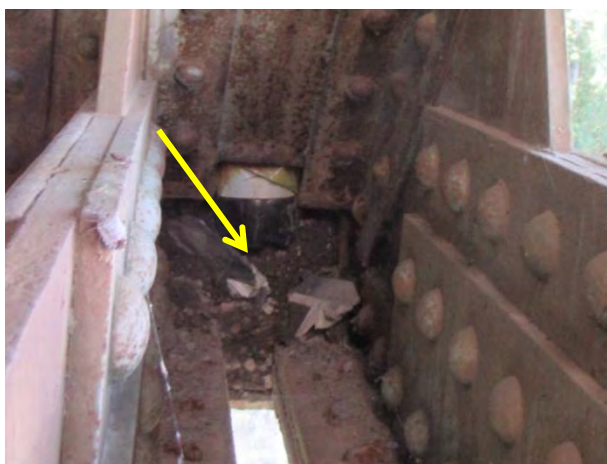
*Нагомилана нечистоћа у зони чвора 2 - низводна страна*

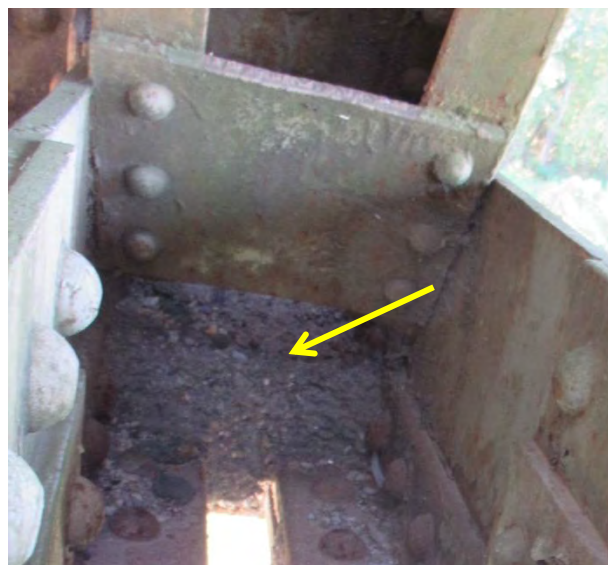
*Нагомилана нечистоћа у зони чвора 3 - низводна страна*

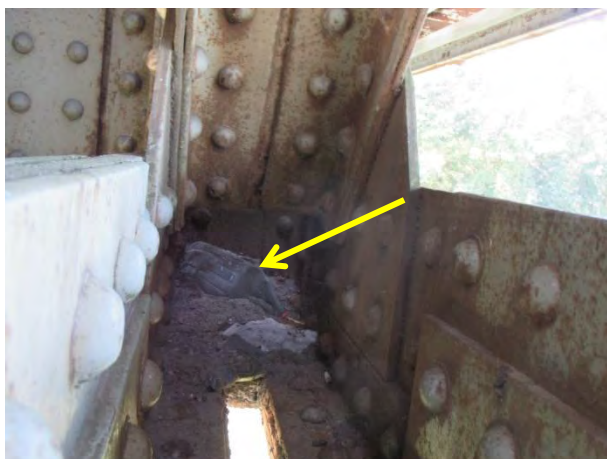
*Нагомилана нечистоћа у зони чвора 4 - низводна страна*

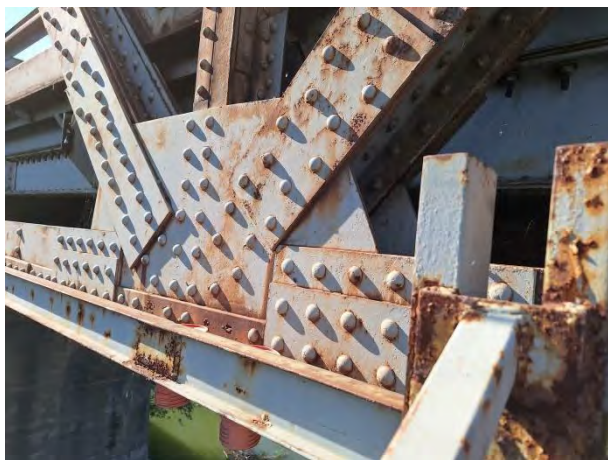
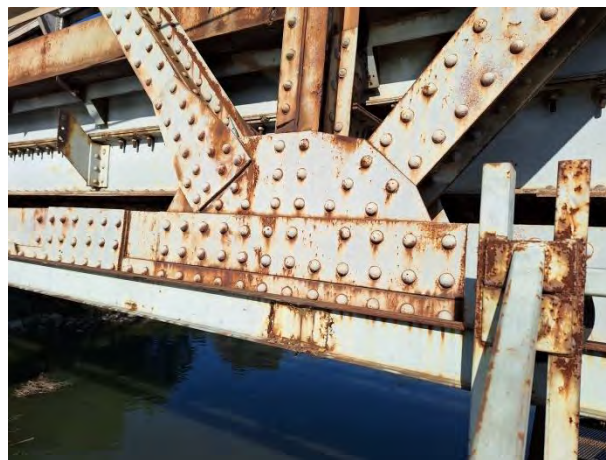
Чворови доњег појаса су у добром стању - све заковице на броју и правилно уграђене. Сви елементи доњег појаса захваћени површинском корозијом.

*Чворови доњег појаса - генерално у добром стању, захваћени површинском корозијом*

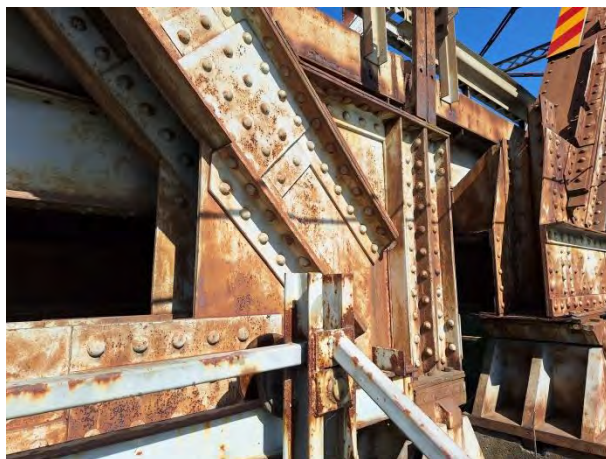
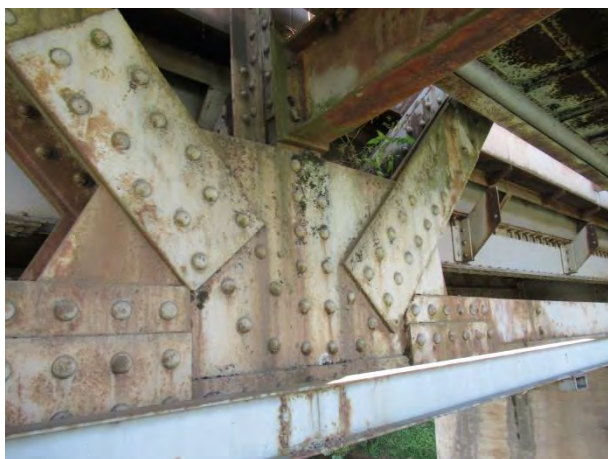
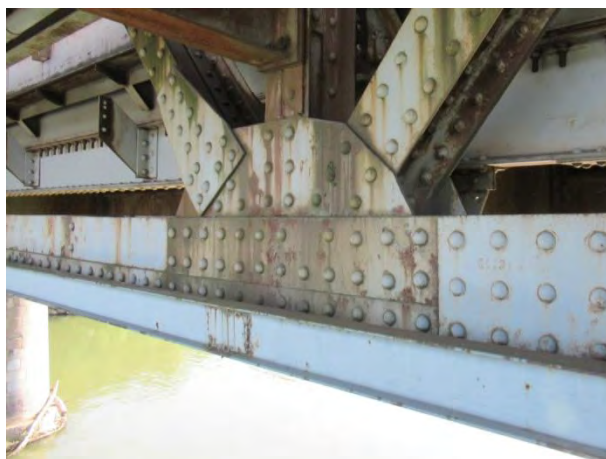
*Чворови доњег појаса - генерално у добром стању, захваћени површинском корозијом*

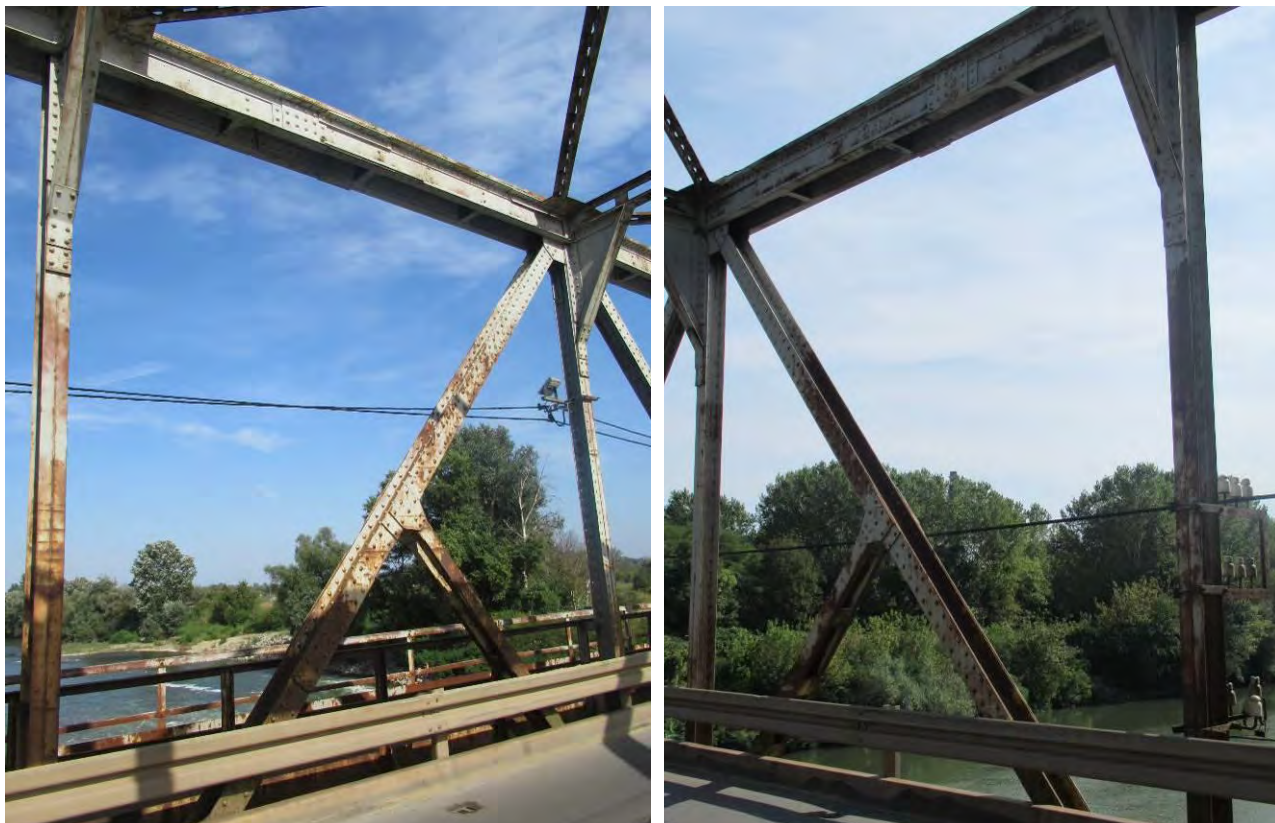
Систем за заштиту од корозије вертикала је дотрајао и изгубио је функцију услед чега су вертикале местимично захваћене површинском корозијом. За сада без оштећења услед дејства корозије.

*Вертикале левог и десног решеткастог носача конструкције КЗ*

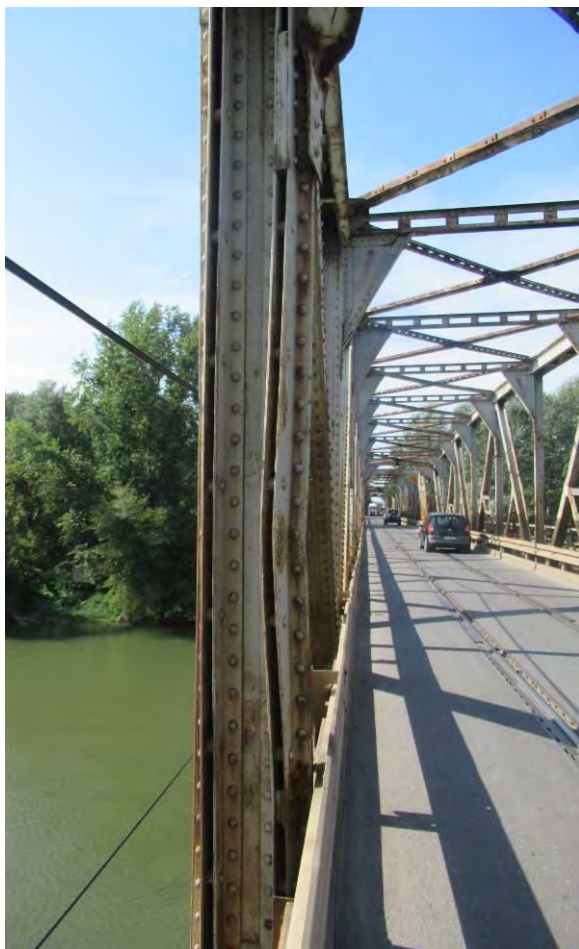
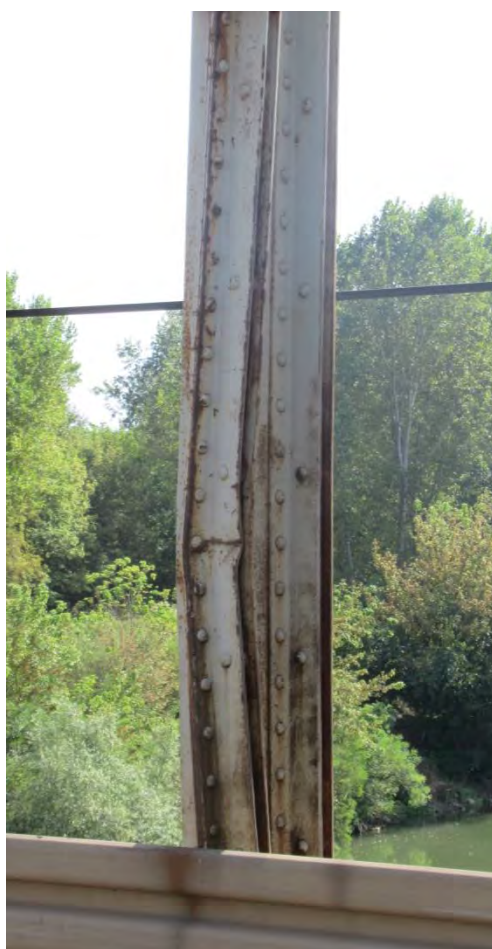
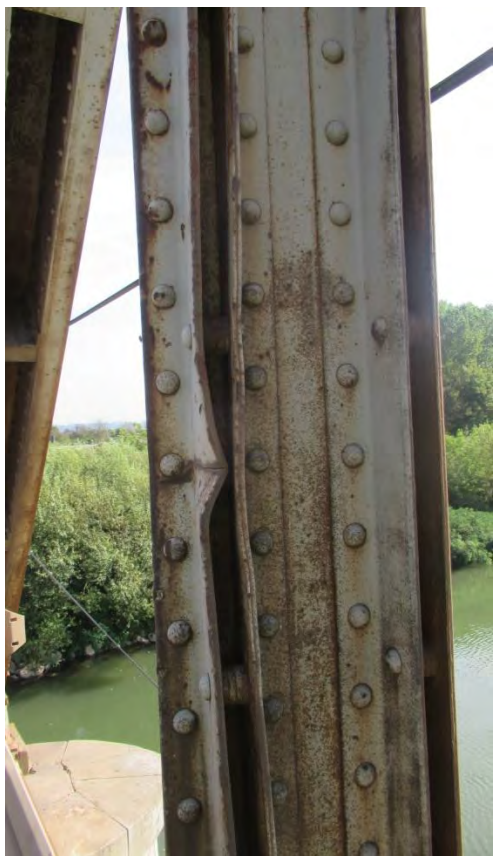
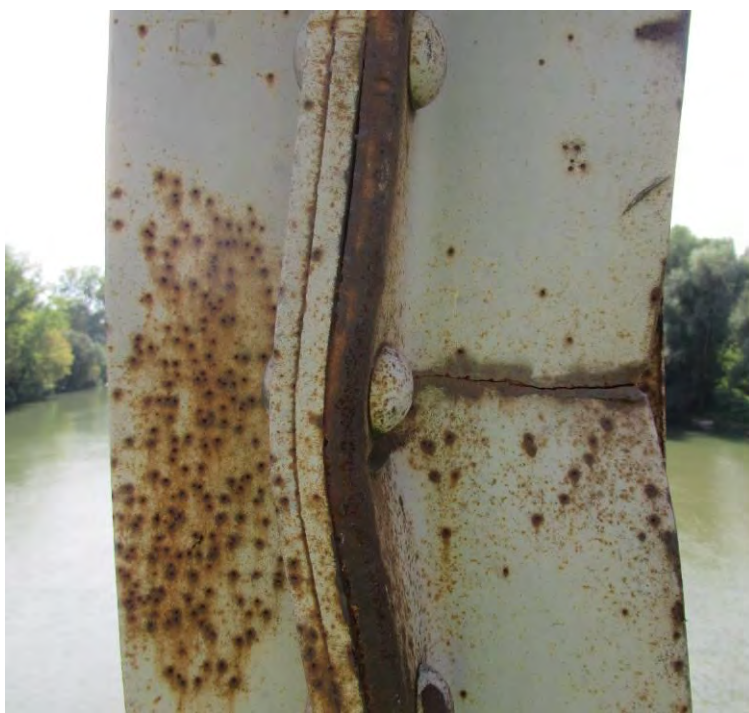
*Механичко оштећење вертикале I' десног решеткастог носача конструкције КЗ*

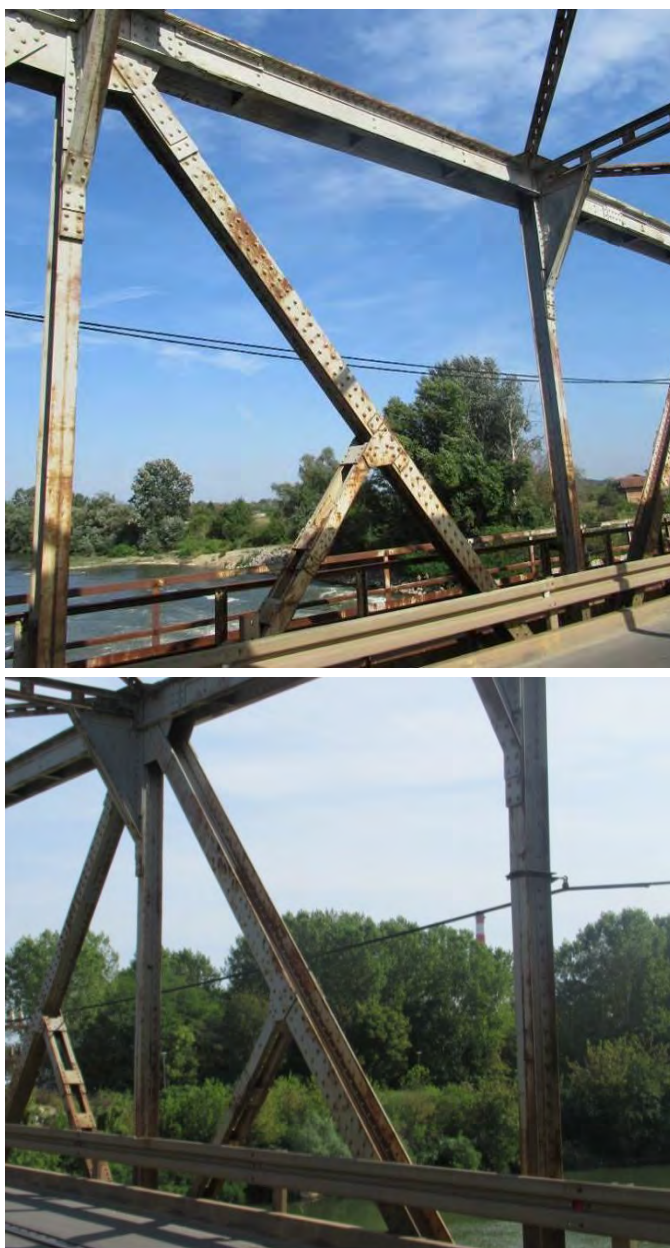
Услед неуграђених заковица дошло је до локалног зазора на вези горње ламеле и подвезице у горњем делу дијагонала I'-0' левог и десног решеткастог носача. На вези горње ламеле и подвезице у горњем делу дијагонала 0-I левог и десног решеткастог носача такође нису уграђене по две заковице али за сада није дошло до појаве зазора. На свим крајњим дијагоналама нису уграђене по две заковице испред подвезица у горњем делу дијагонала. Везе осталих дијагонала за горњи појас су у добром стању, сва остала спојна средства су на броју и утегнута.

Систем за заштиту од корозије дијагонала је дотрајао и изгубио је функцију услед чега су дијагонале местимично захваћене површинском корозијом. За сада без оштећења услед дејства корозије.

*Дијагонале левог и десног решеткастог носача конструкције КЗ*

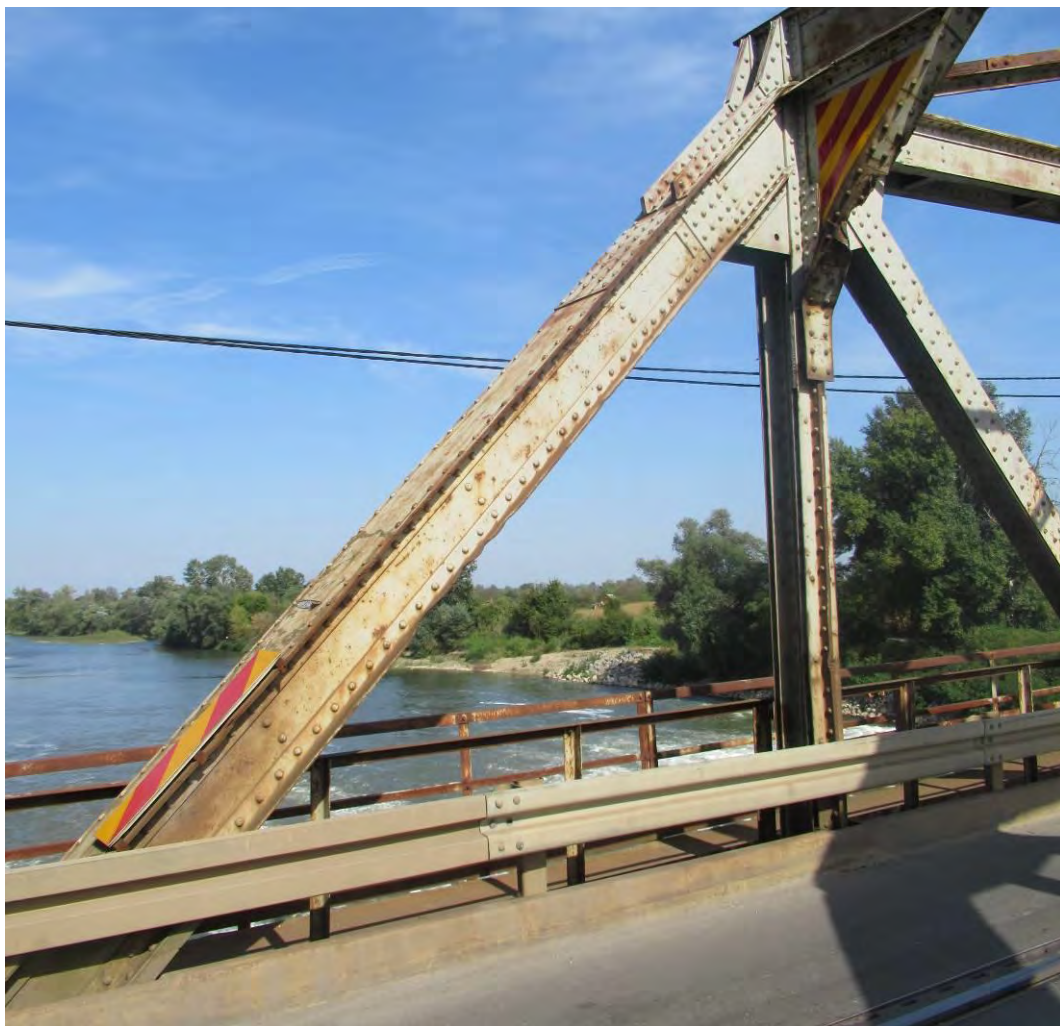
*Механичка оштећења дијагонале 0-1 левог решеткастог носача конструкције КЗ*

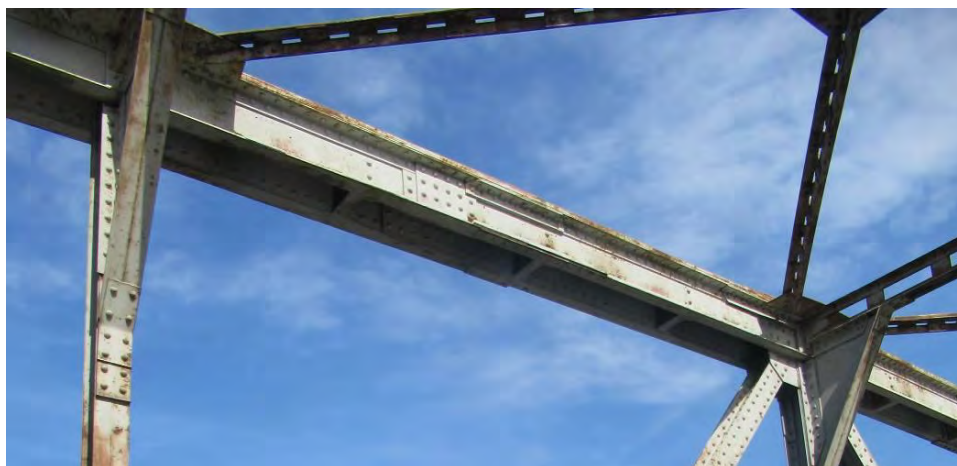
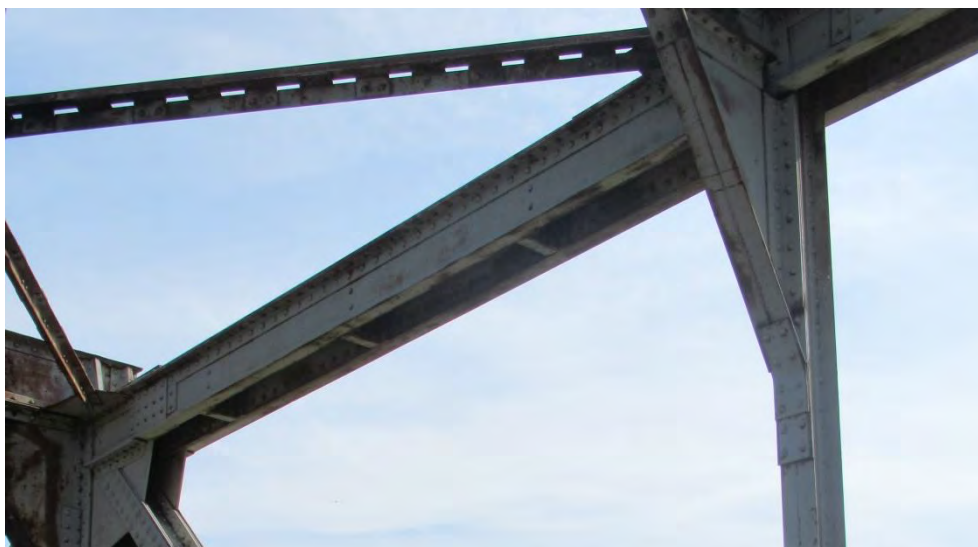
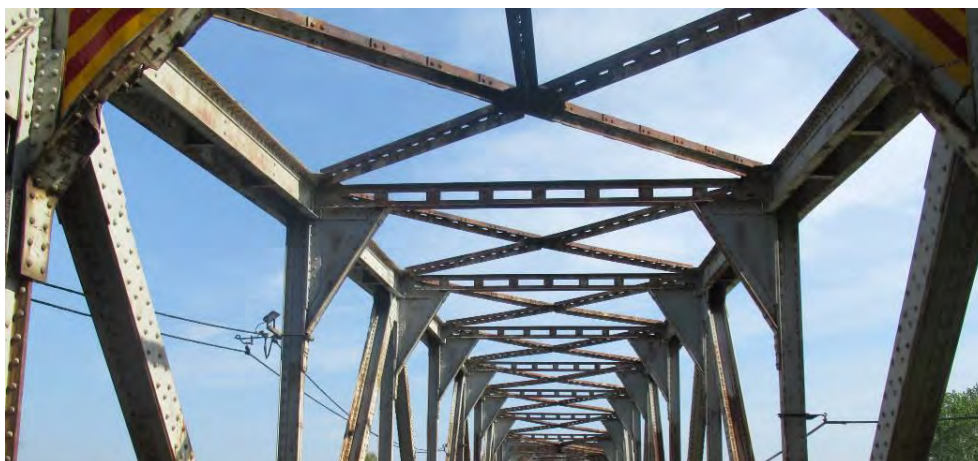
Горњи појас је састављен од два вертикална лима, четири угаоника, горњих ламела и местимичних укрућења. Горњи појас и чворни лимови горњег појаса су генерално у добром стању, добре геометрије без уочених извијања и оштећења. У зони чвора II' оба решеткаста носача уочен је недостатак неколико заковица, док је код подвезица горњег појаса у чвору V оба решеткаста носача уочено неколико неискоришћених рупа. Сва остала спојна средства су на броју и утегнута.

Систем за заштиту од корозије горњег појаса је дотрајао и изгубио је функцију услед чега су елементи горњег појаса местимично захваћени површинском корозијом. За сада без оштећења услед дејства корозије.

*Горњи појас конструкције КЗ*

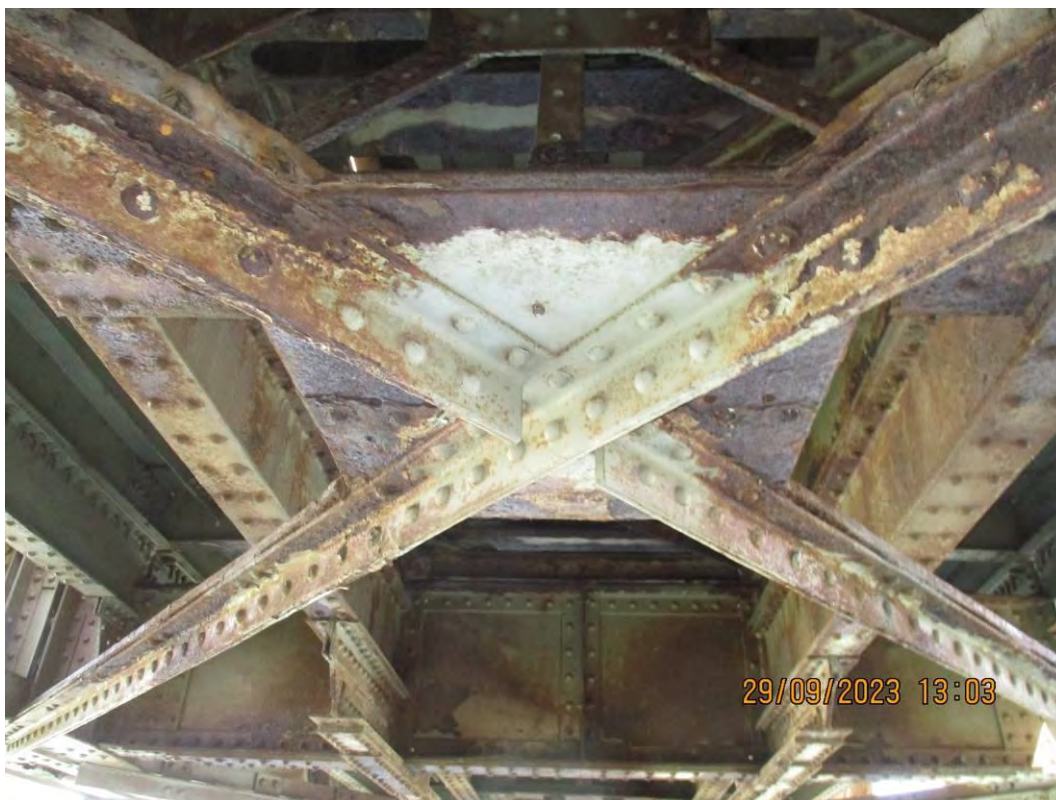
*Доњи спрег за ветар у првом пољу*

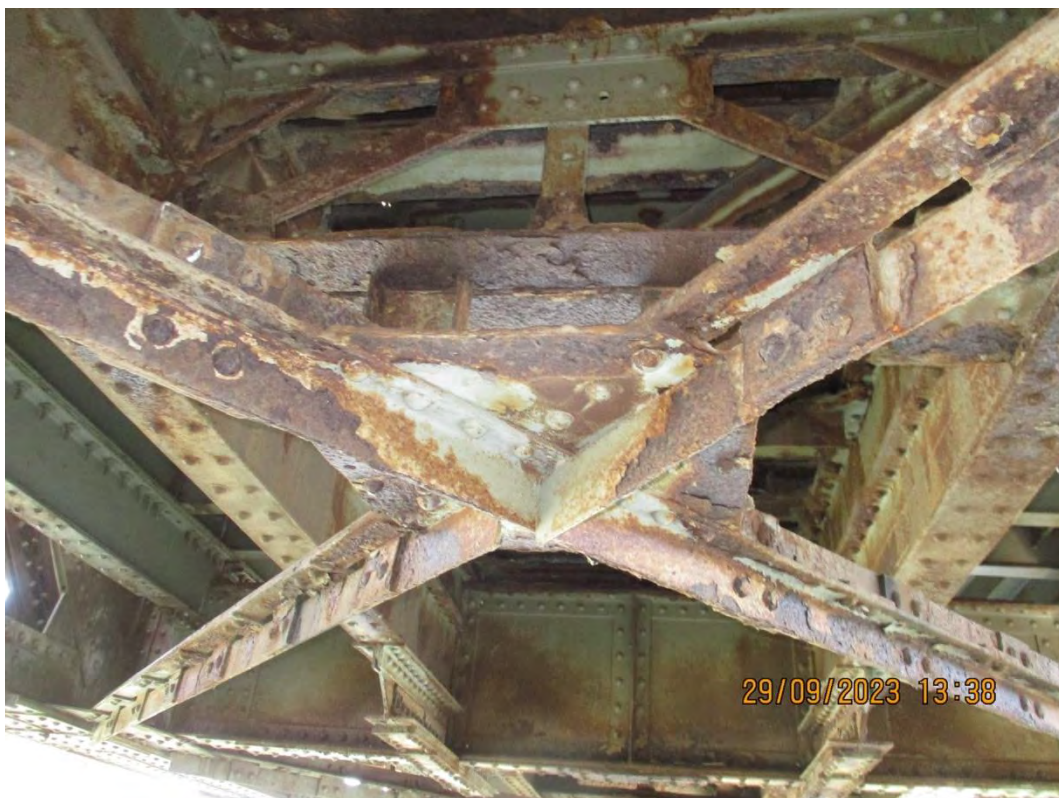
*Доњи спрег за ветар у пољу 1-2*

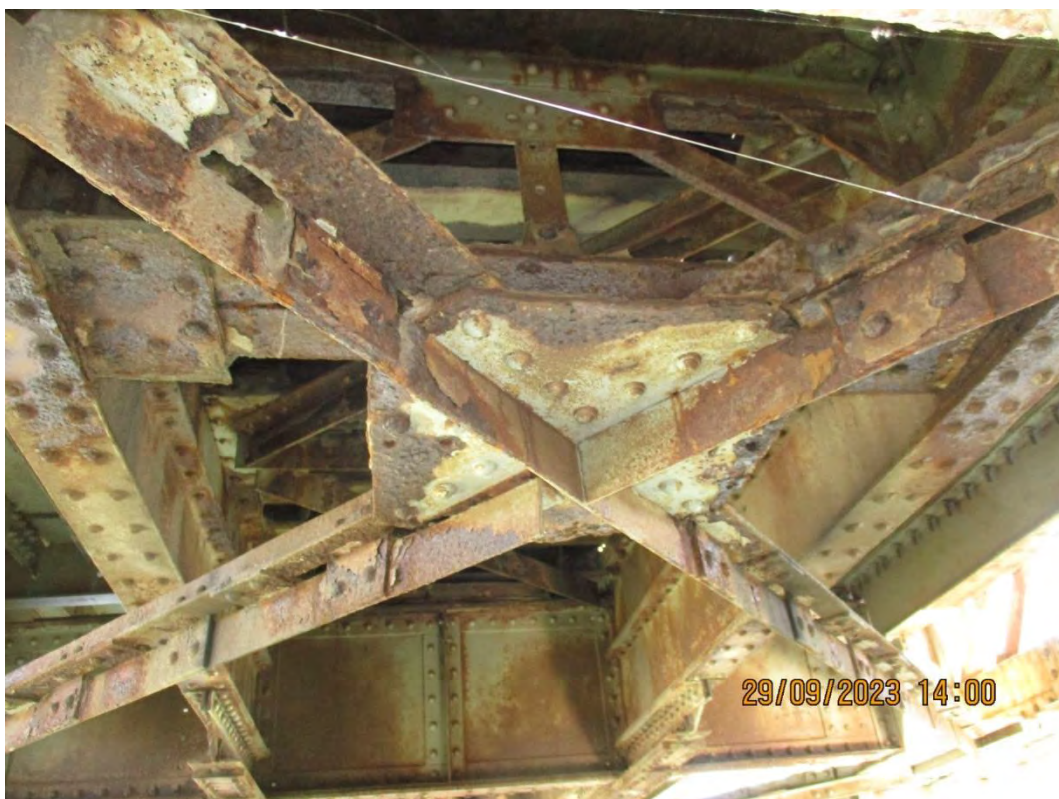
*Доњи спрег за ветар у пољу 2-3*

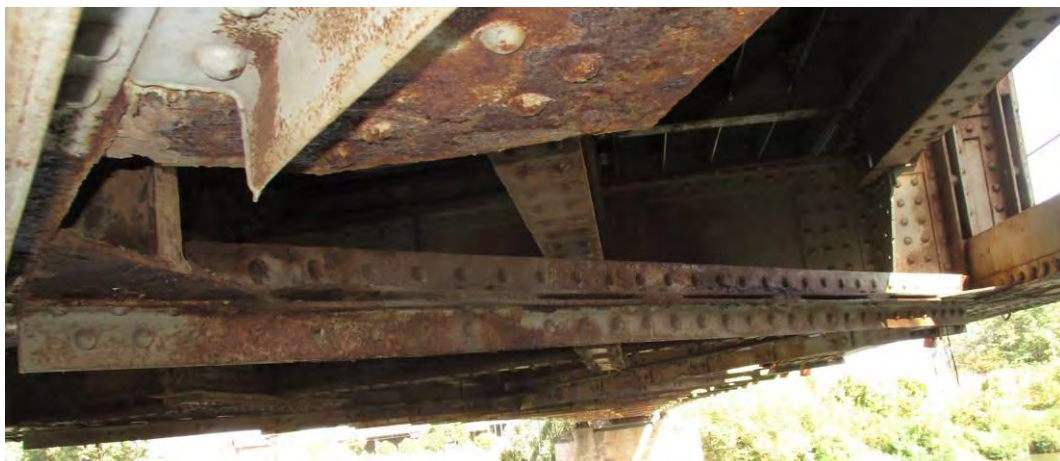
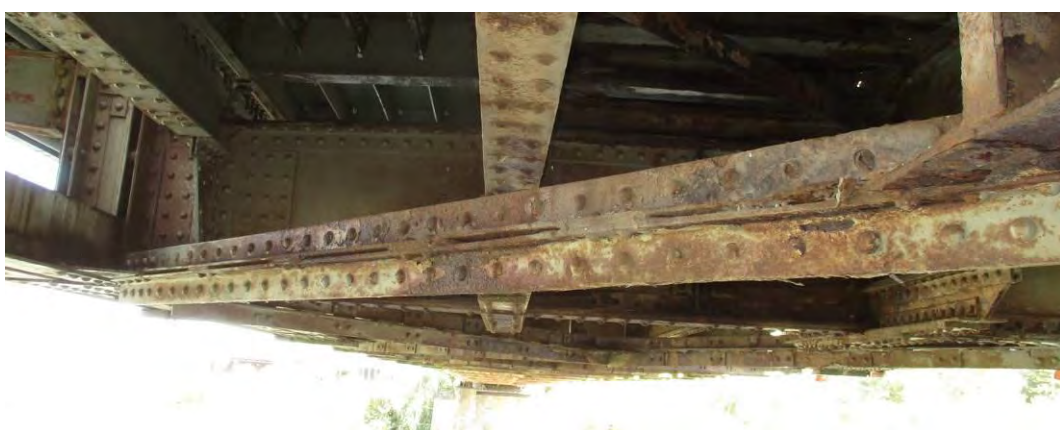
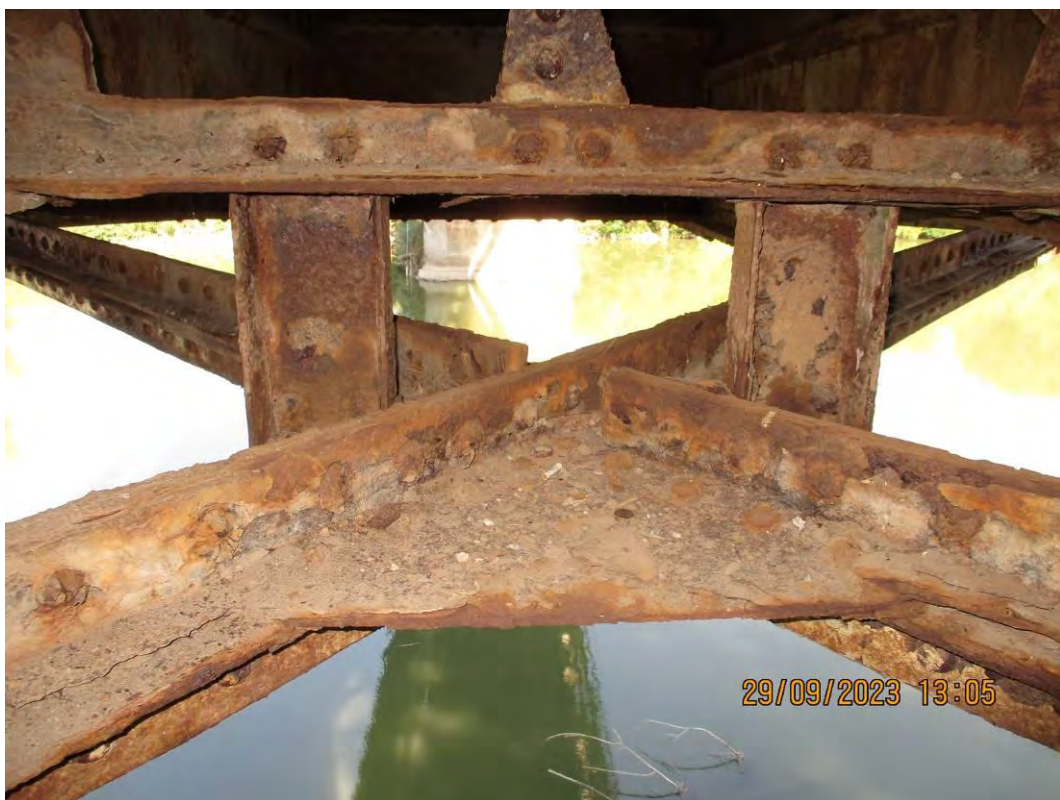
*Дијагонале и чворни лим на укрштању дијагонала доњег спрега за ветар у првом пољу*
