Акционарско друштво за управљање јавном железничком  
инфраструктуром „Инфраструктура железнице Србије“,  
Београд

**за одлучивање о потреби процене утицаја  
на животну средину**

**ИДЕЈНИ ПРОЈЕКАТ  
ЗА ФАЗНУ САНАЦИЈУ МОСТА ПРЕКО РЕКЕ ВЕЛИКЕ  
МОРАВЕ НА ПРУЗИ МАРКОВАЦ - РЕСАВИЦА У КМ 6+100  
И НА ДРЖАВНОМ ПУТУ ІВ РЕДА БРОЈ 27 У КМ 3+679,  
ДЕОНИЦА МАРКОВАЦ - СВИЛАЈНАЦ,  
на к.п. бр. 7435/1, 4800 КО Марковац, општина Велика Плана и  
к.п. бр. 6658/4, 1893/1, 1893/15 КО Свилајнац, општина  
Свилајнац**

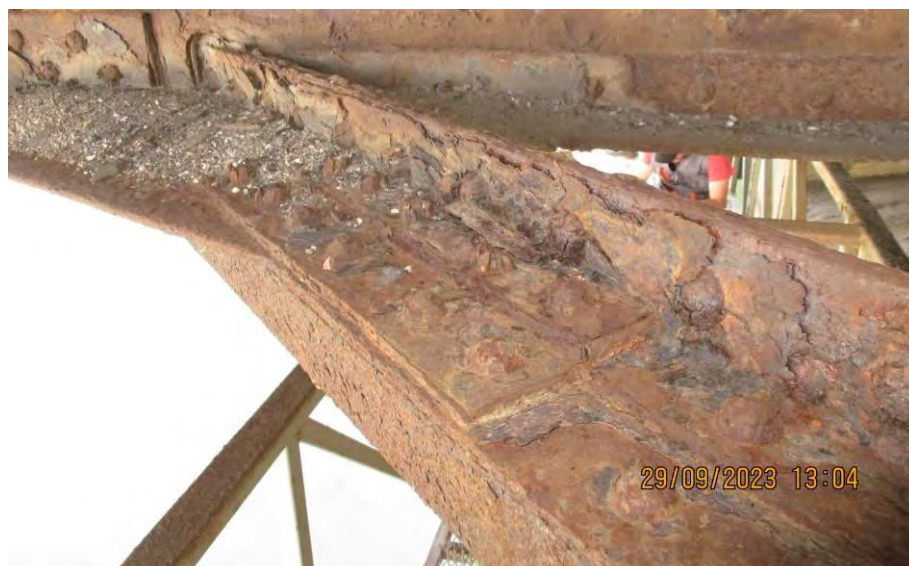
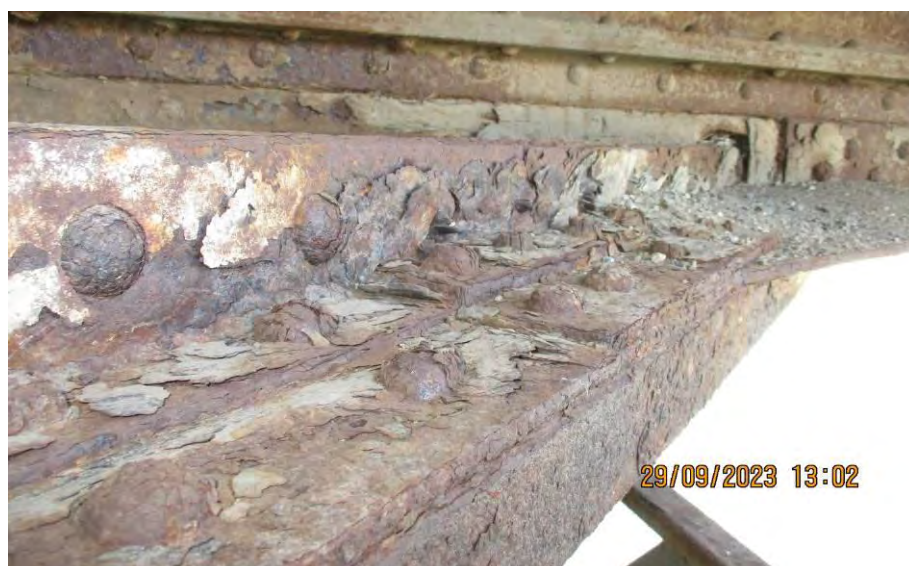
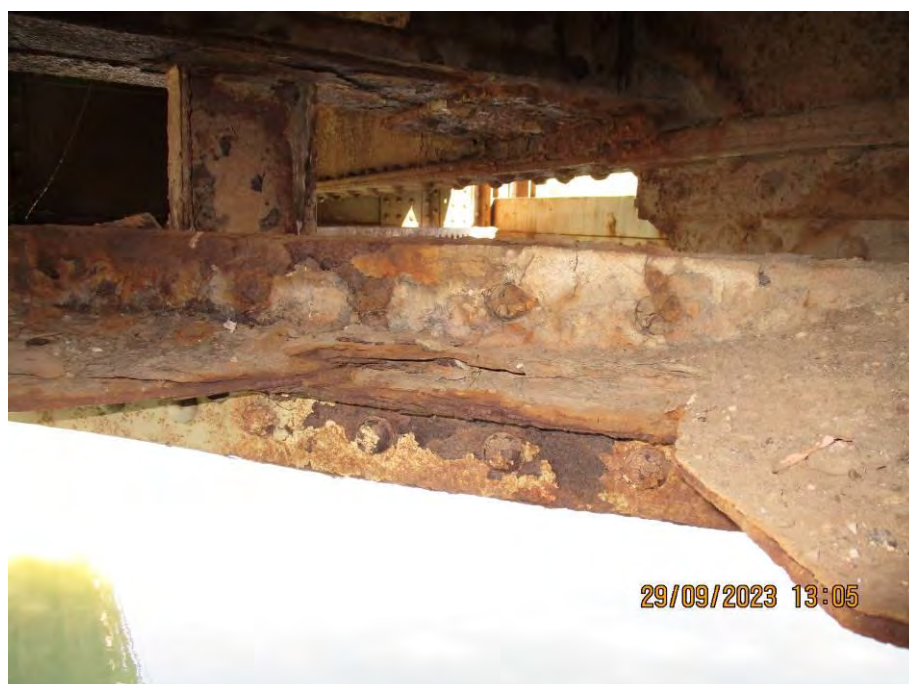
*Дубинска корозија елемената и спојних средстава доњег спрега за ветар у првом пољу*

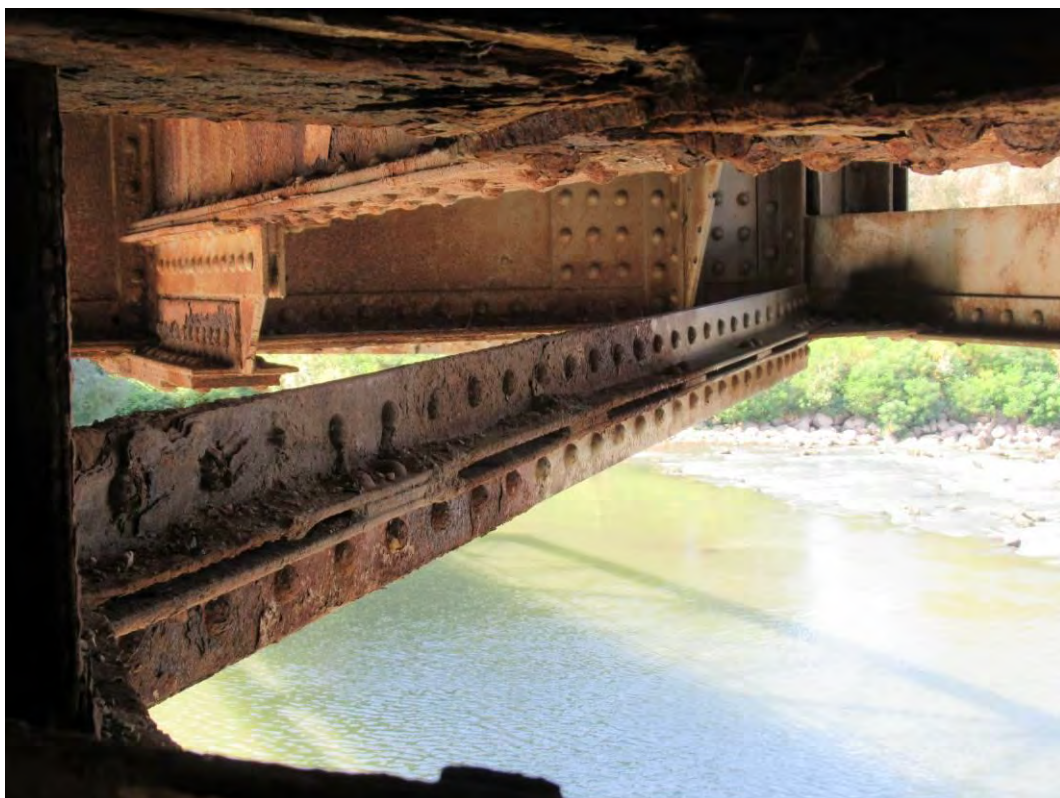
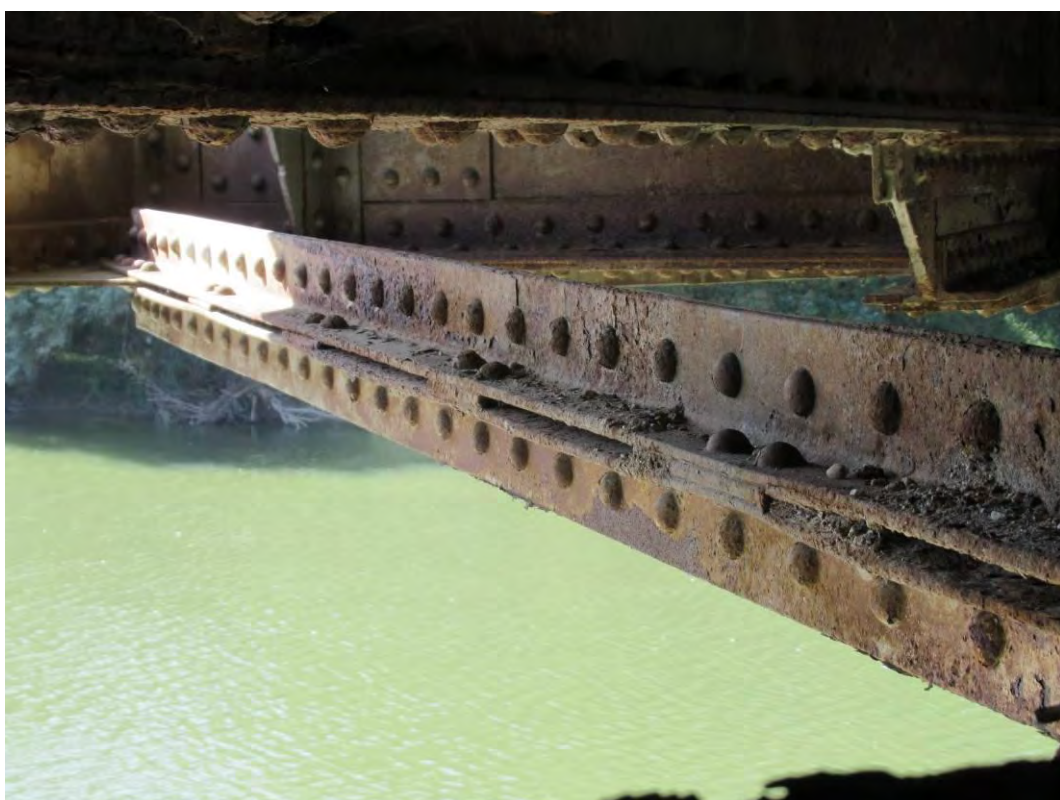
*Дубинска корозија елемената и спојних средстава доњег спрега за ветар у крајњем пољу*

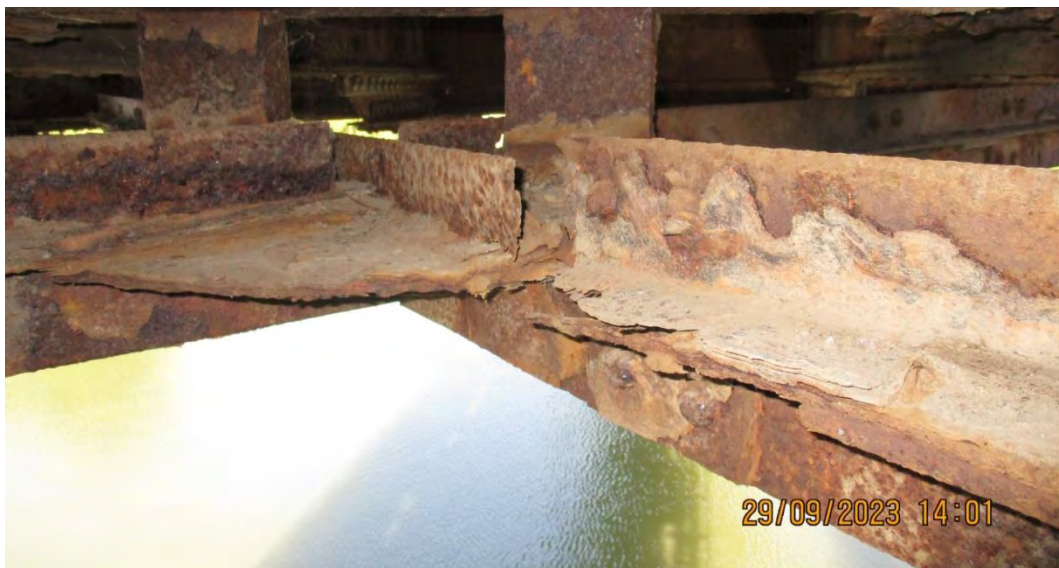
*Веће оштећење дијагонале доњег спрега за ветар у пољу 2-3*

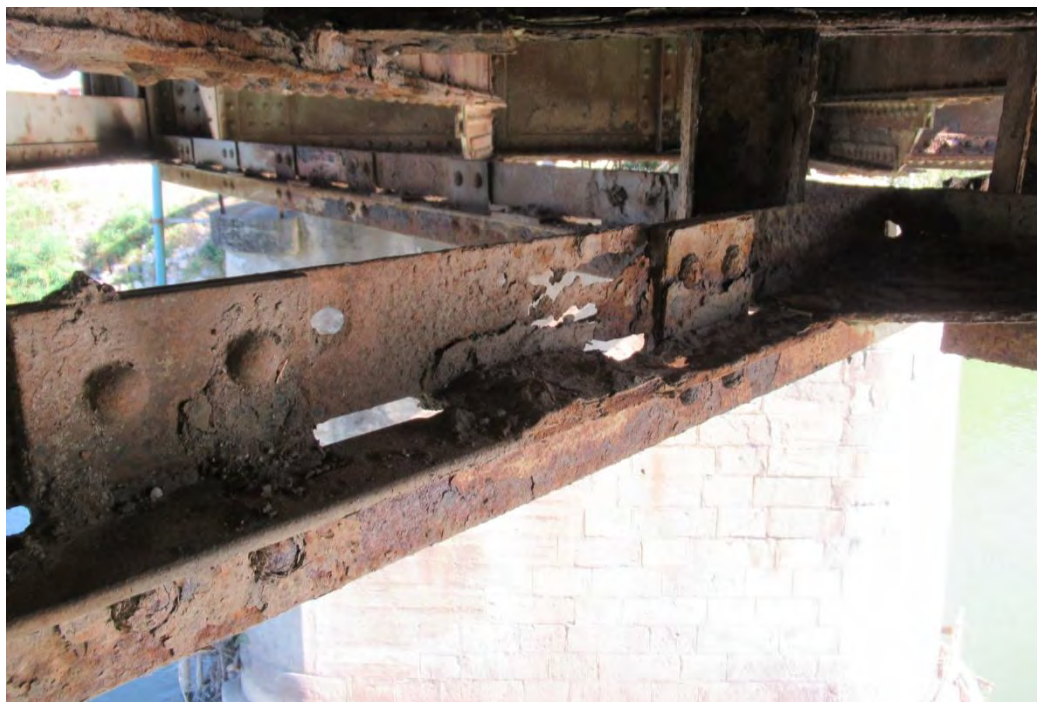
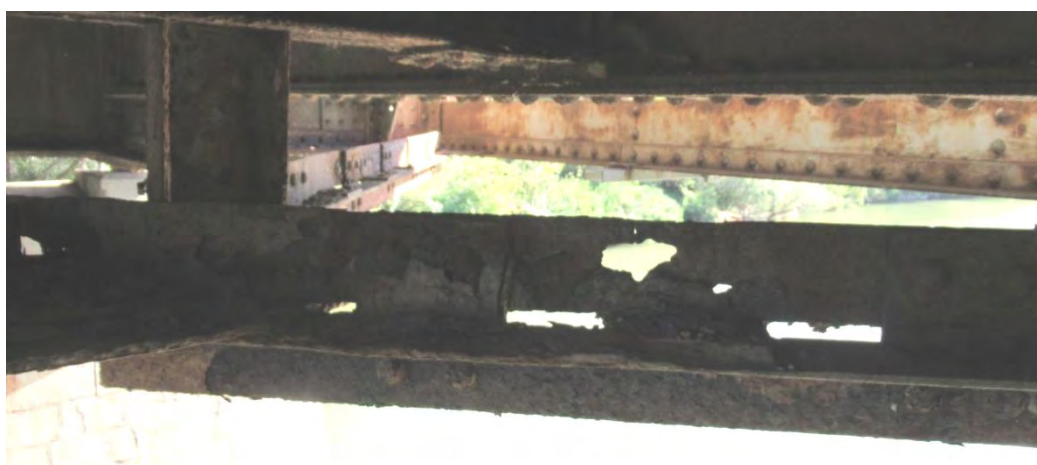
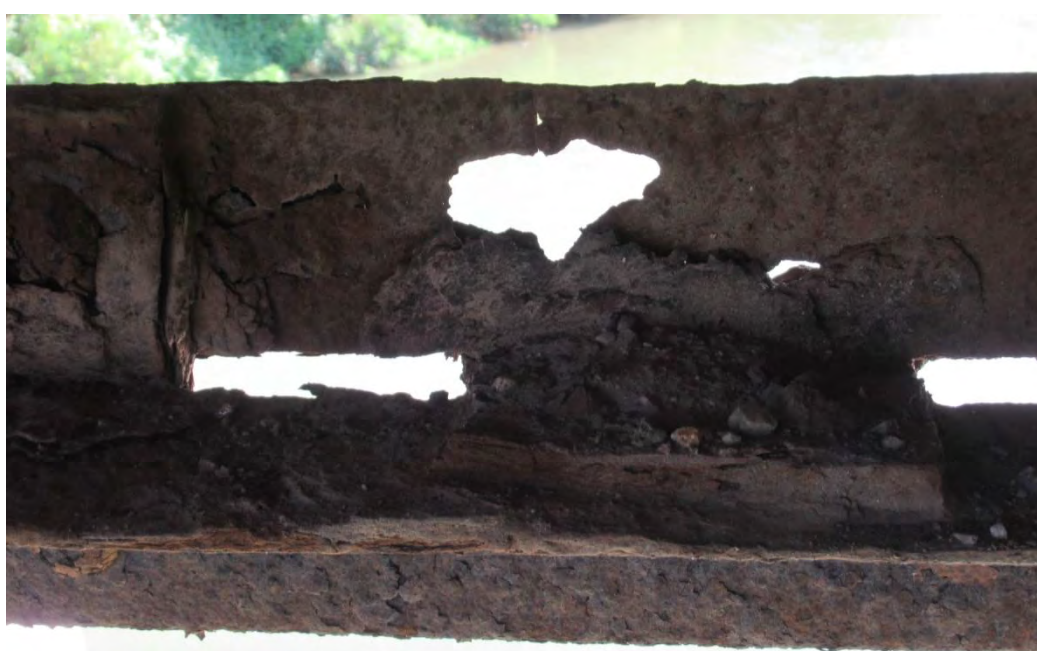
*Већа оштећења дијагонала доњег спрега за ветар у пољу 2'-1'*

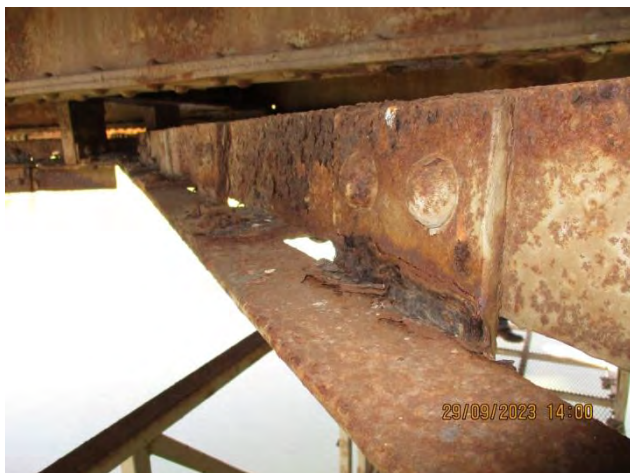
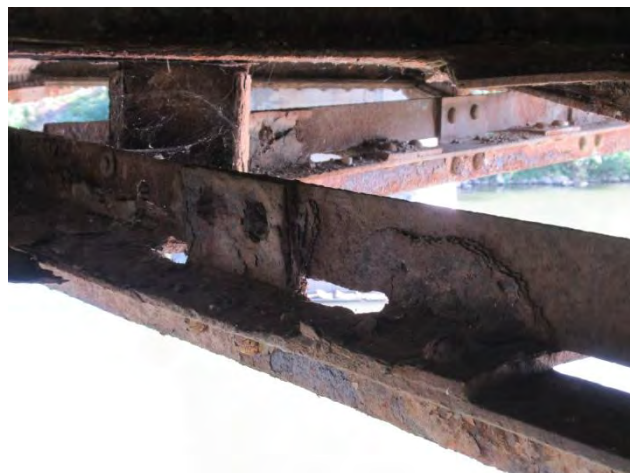
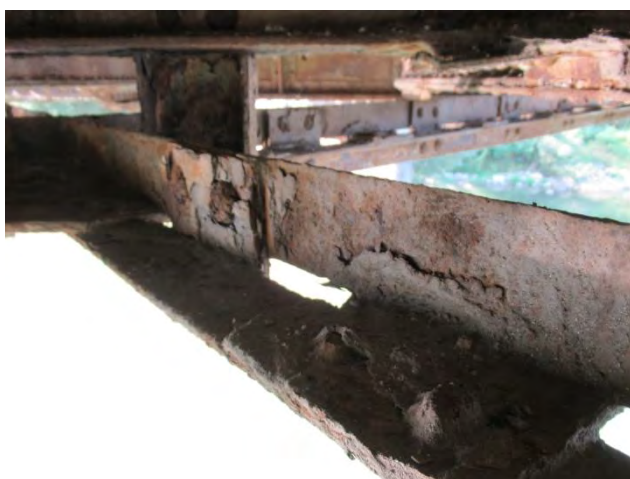
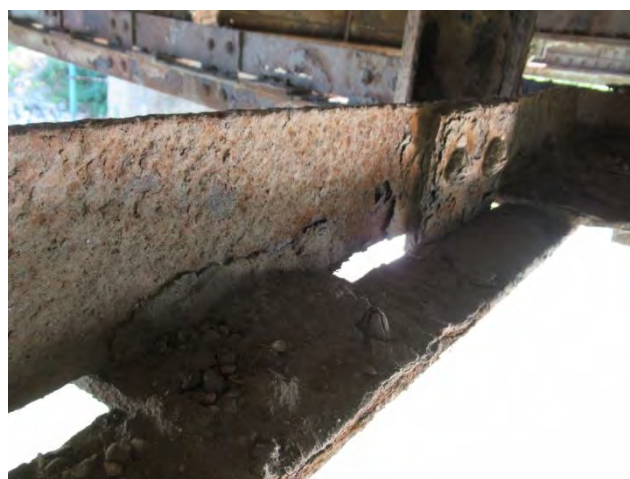
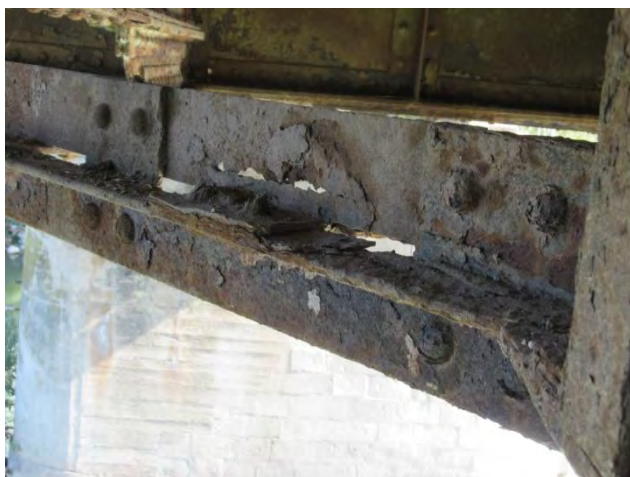
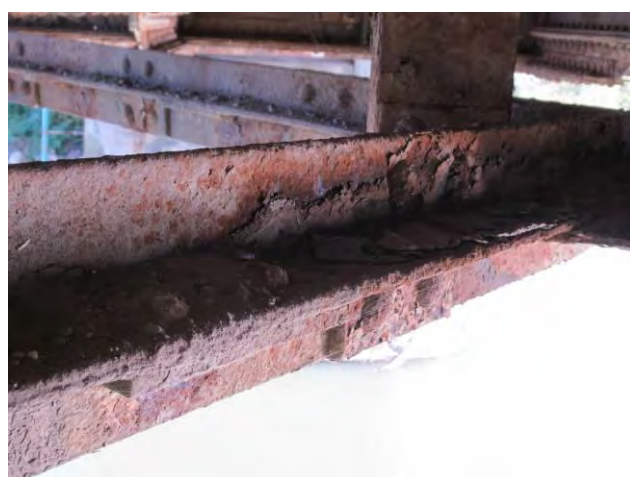
Доњи спрег је генерално у лошем стању, а нарочито у крајњим пољима у којима је у оквиру доњег спрега за ветар, изведен спрег за кочење - обрађен у посебном поглављу овог Извештаја. Систем за заштиту од корозије је дотрајао и изгубио је функцију услед чега су дијагонале и чворни лимови доњег спрега, два "U" профила, као и понека спојна средства, захваћени дубинском корозијом, местимично са умањењем основног пресека површине. Већа оштећења дијагонала спрега уочена су у пољима 2-3, 3'-2' и 2'-1'. На понеким чворним лимовима уочено је депоновање земљаног материјала.

*Дубинска корозија са умањењем основног пресека дијагонала доњег спрега за ветар конструкције КЗ*

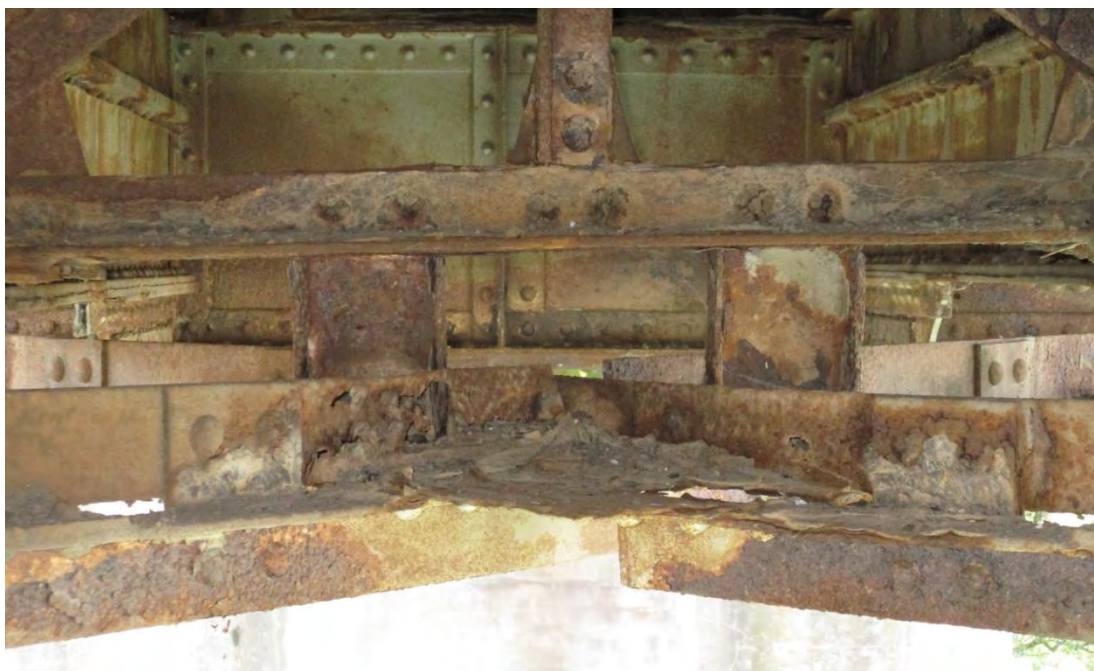
*Дубинска корозија чворног лима доњег спрега за ветар у пољу 2-3*

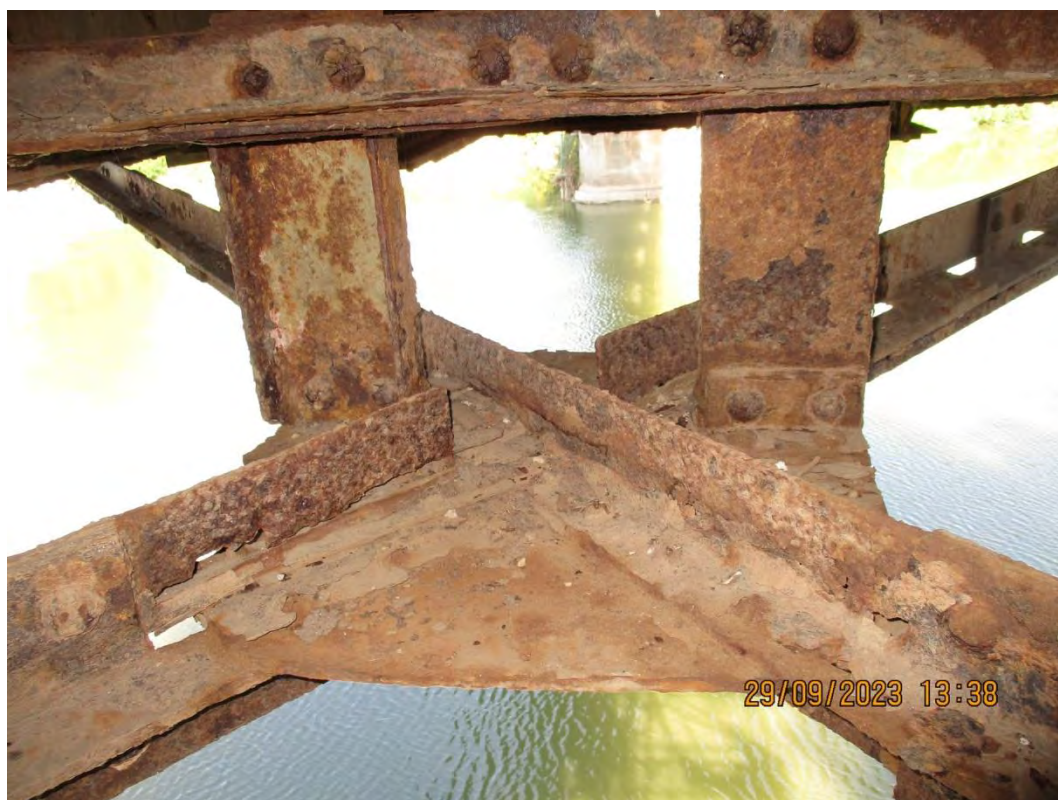
*Дубинска корозија чворног лима доњег спрега за ветар у пољу 1-2*

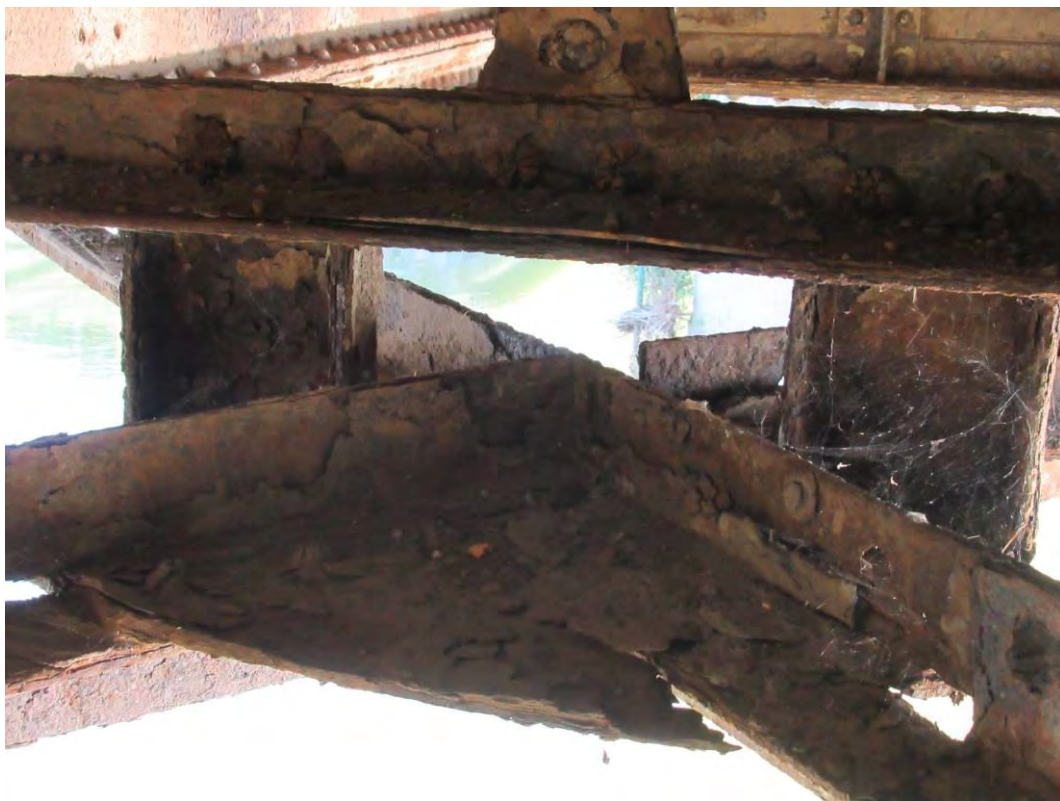
*Дубинска корозија чворног лима доњег спрега за ветар у пољу 4-5*

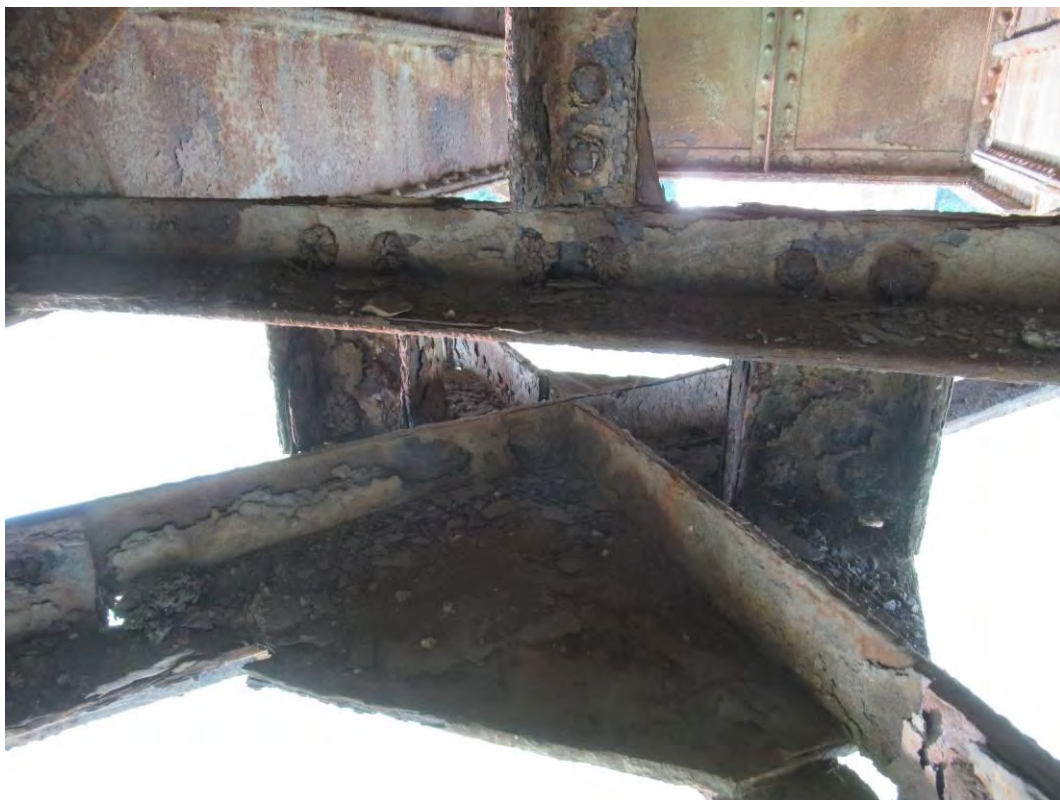
*Дубинска корозија чворног лима доњег спрега за ветар у пољу 5-4'*

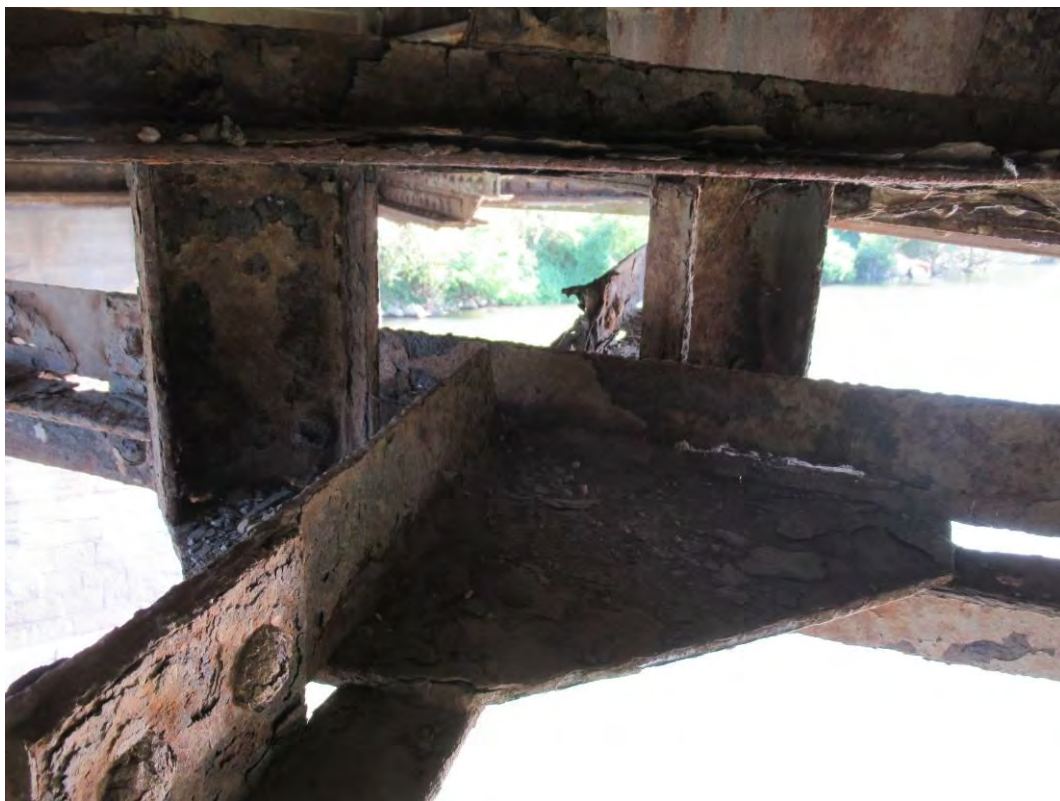
*Дубинска корозија чворног лима доњег спрега за ветар у пољу 3'- 2'*

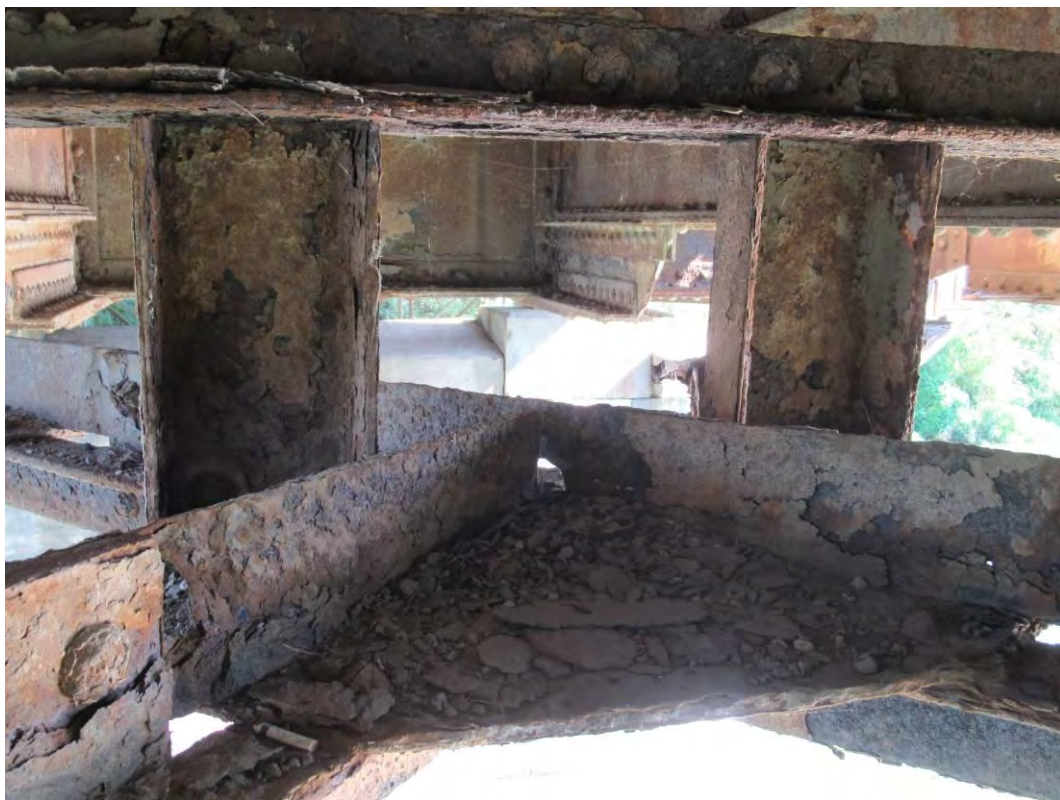
*Дубинска корозија чворног лима доњег спрега за ветар у пољу 2'- 1'*

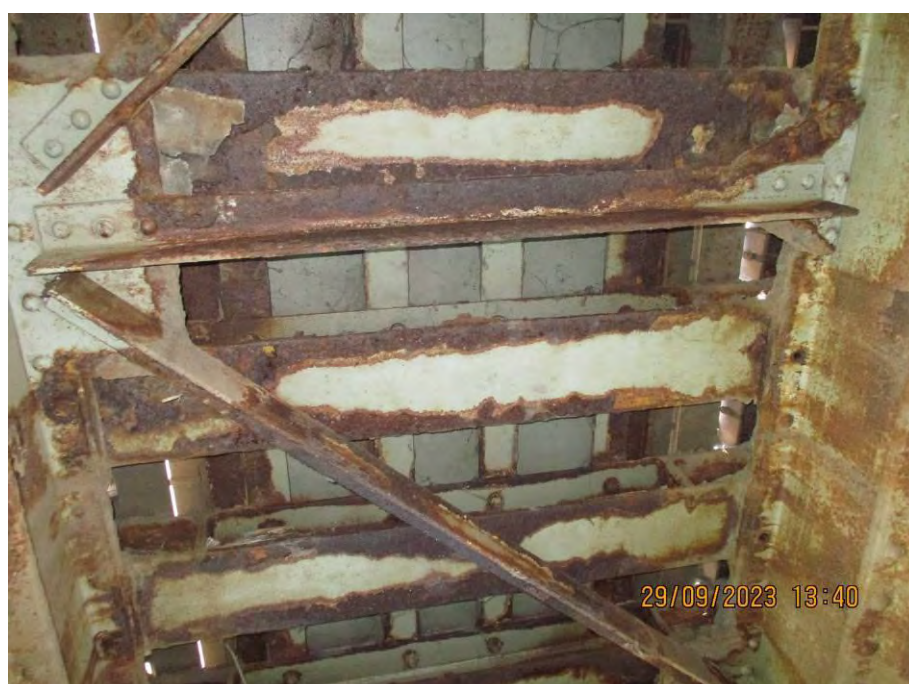
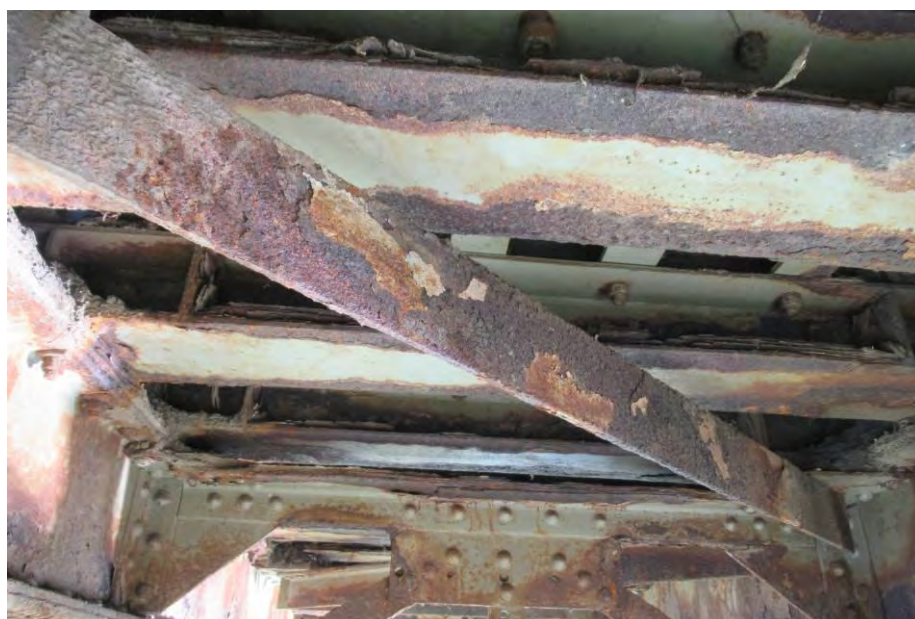
Систем за заштиту од корозије је дотрајао и изгубио је функцију услед чега су штапови и чворни лимови спрега као и спојна средства захваћени дубинском корозијом. Најгоре стање је на горњим површинама вертикала спрега које се налазе изнад попречних носача и код попречних укрућења подужних носача и чворним лимовима у задња два поља где је уочена дубинска корозија са умањењем основног пресека површине и лиснатом корозијом.

*Дубинска корозија свих штапова спрега за бочне ударе*

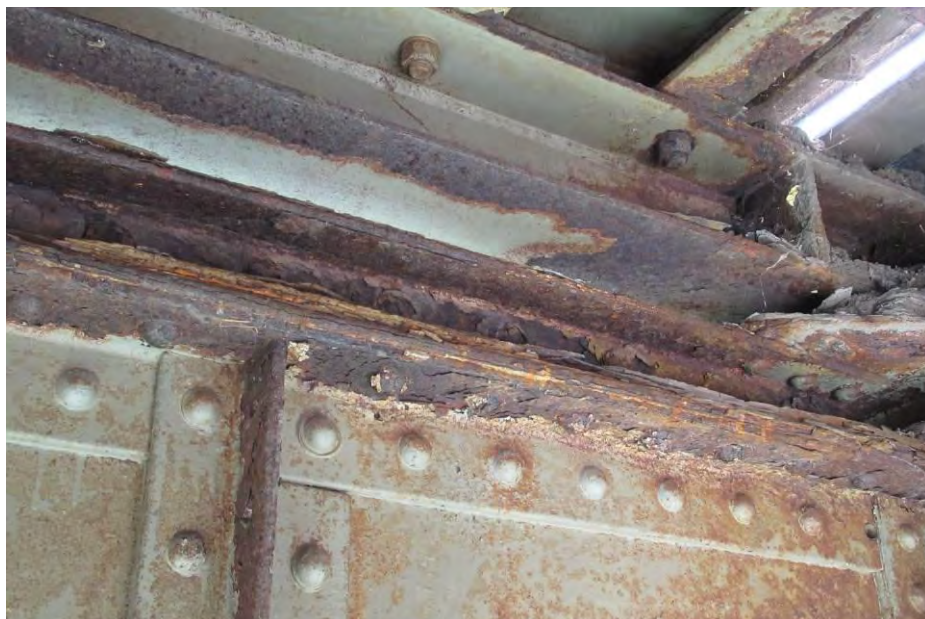
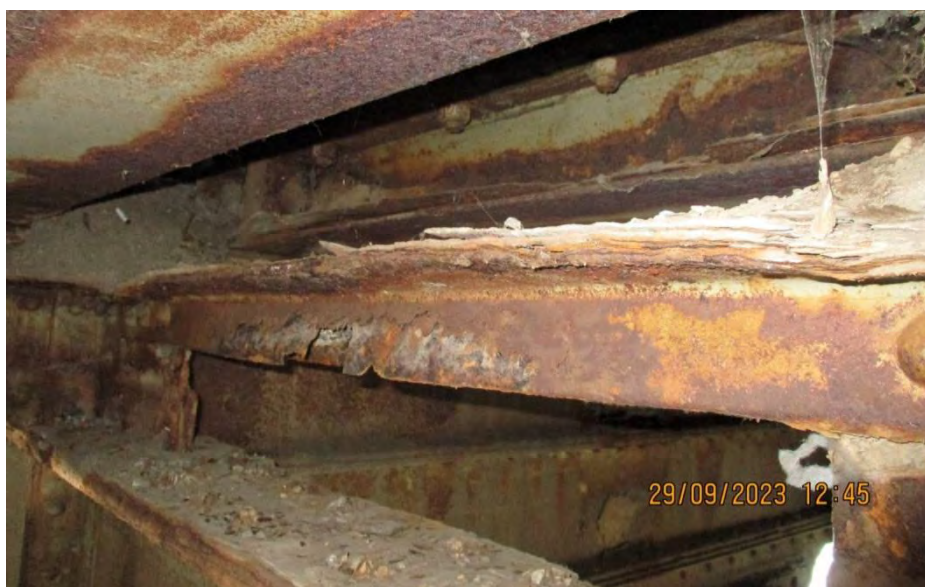
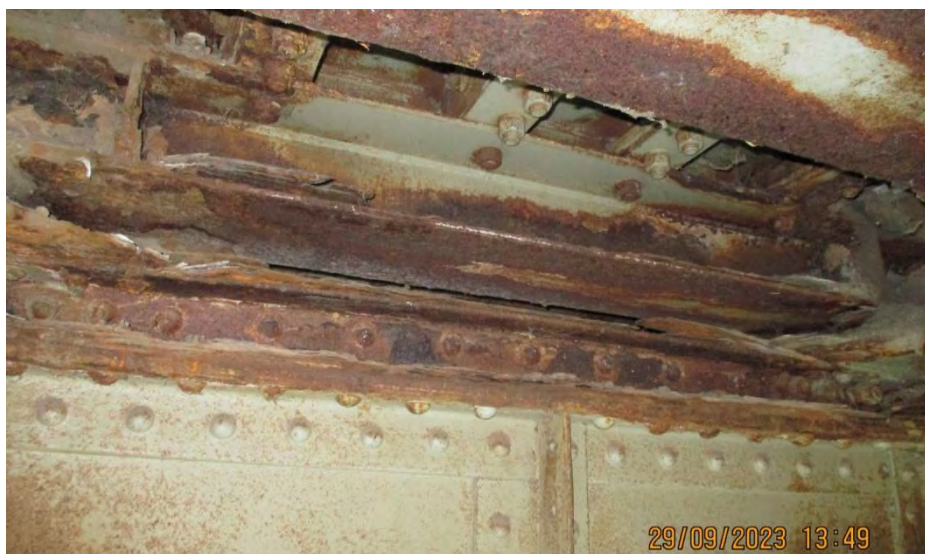
*Изражена дубинска корозија и местимична лисната корозија вертикала спрега за бочне ударе које се налазе изнад попречних носача*

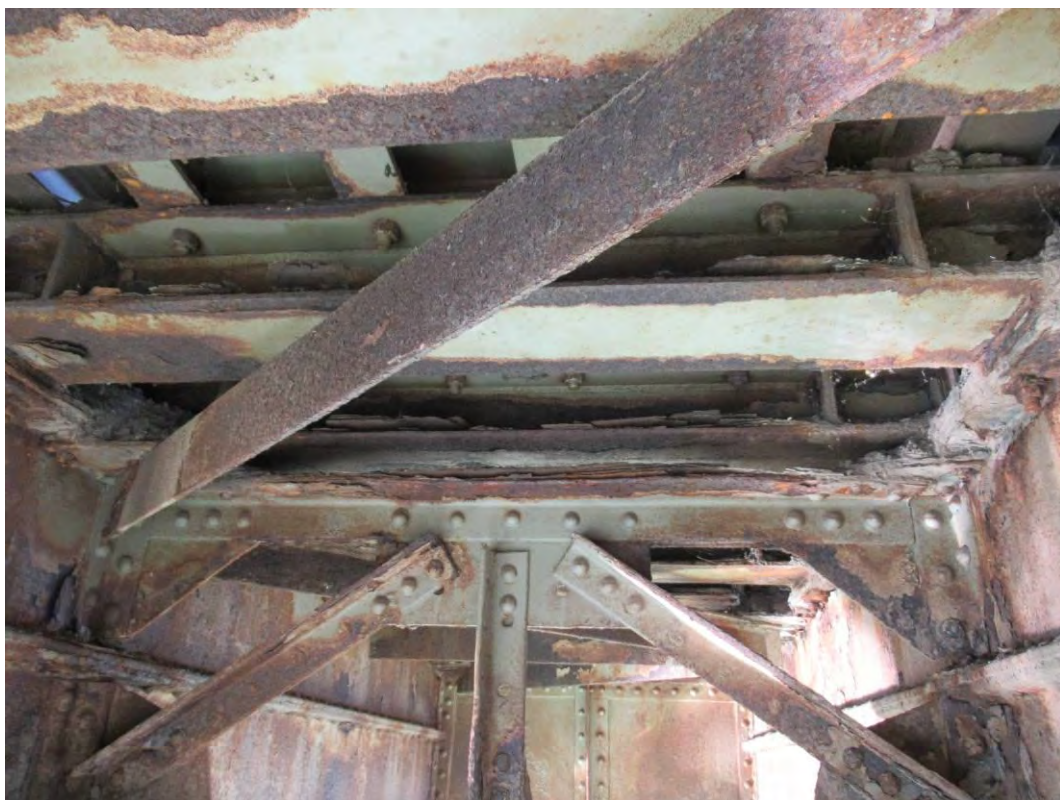
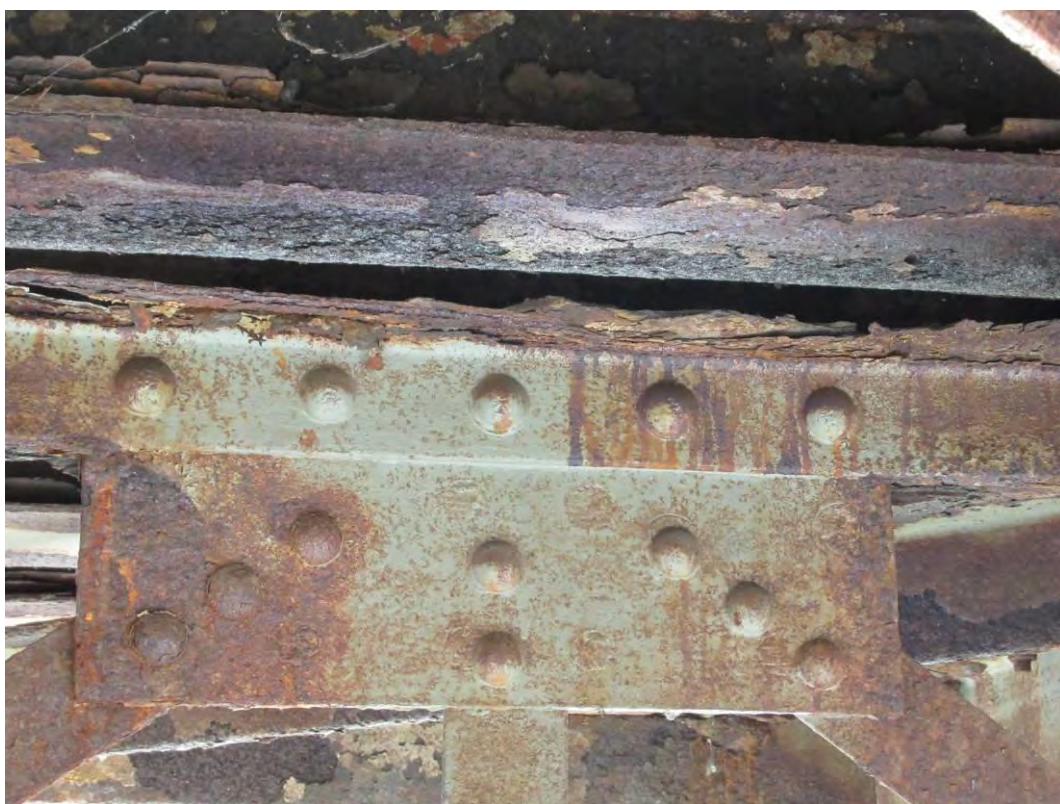
*Изражена дубинска корозија и местимична лисната корозија вертикала спрега за бочне ударе које се налазе код попречних укрућења подужних носача*

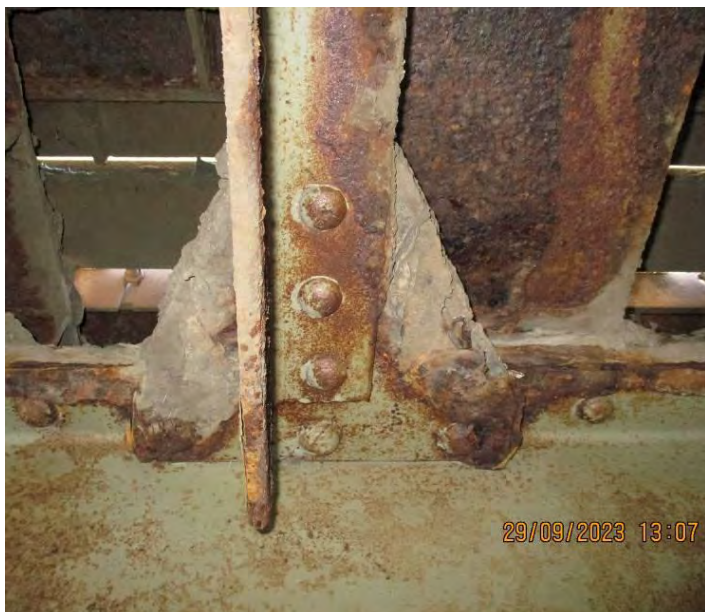
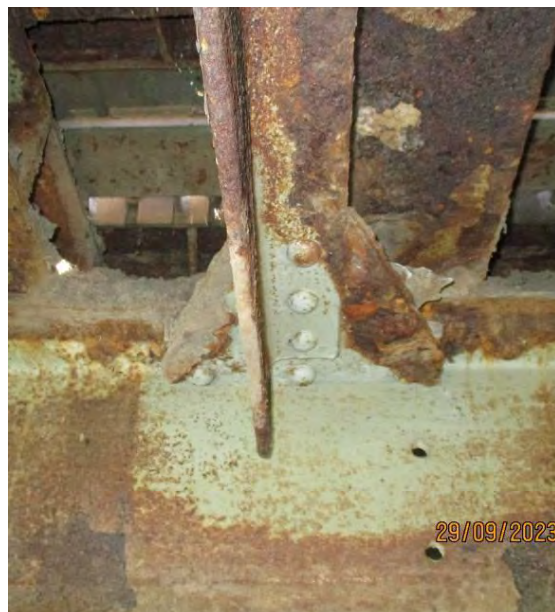
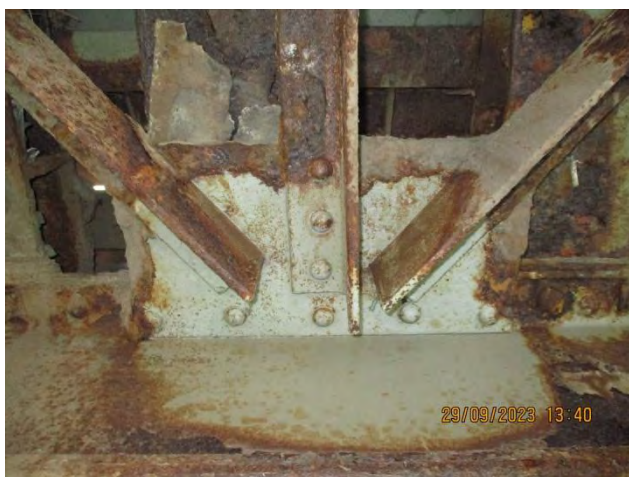
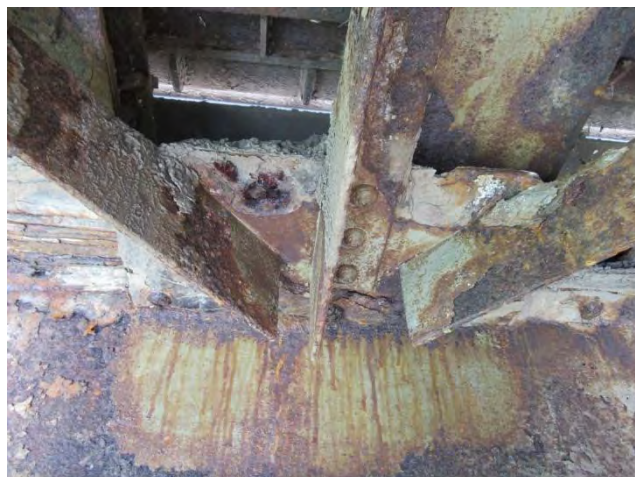
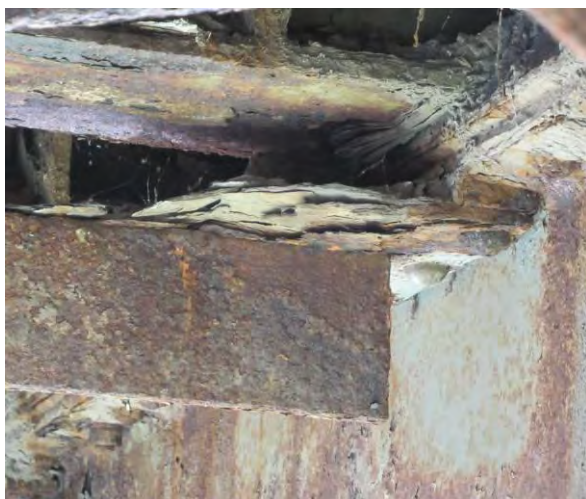
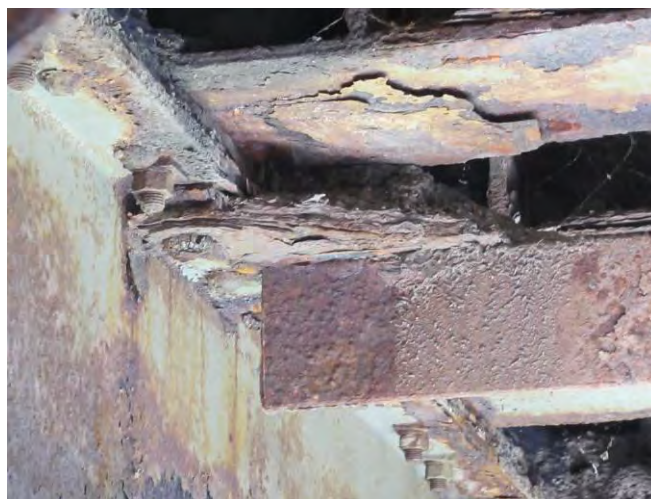
*Дубинска корозија са умањењем основног пресека површине чворних лимова спрега за бочне ударе а нарочито у задња два поља где је уочена и лисната корозија*

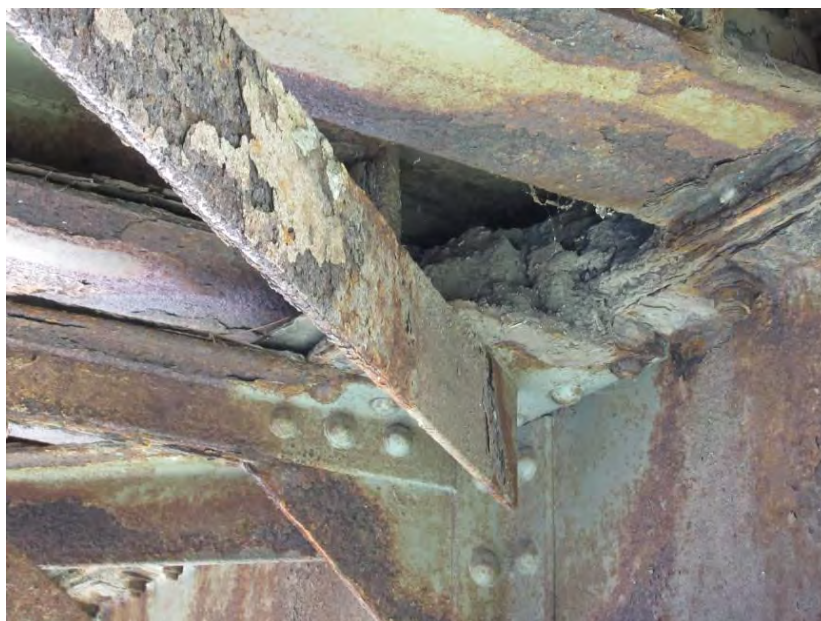
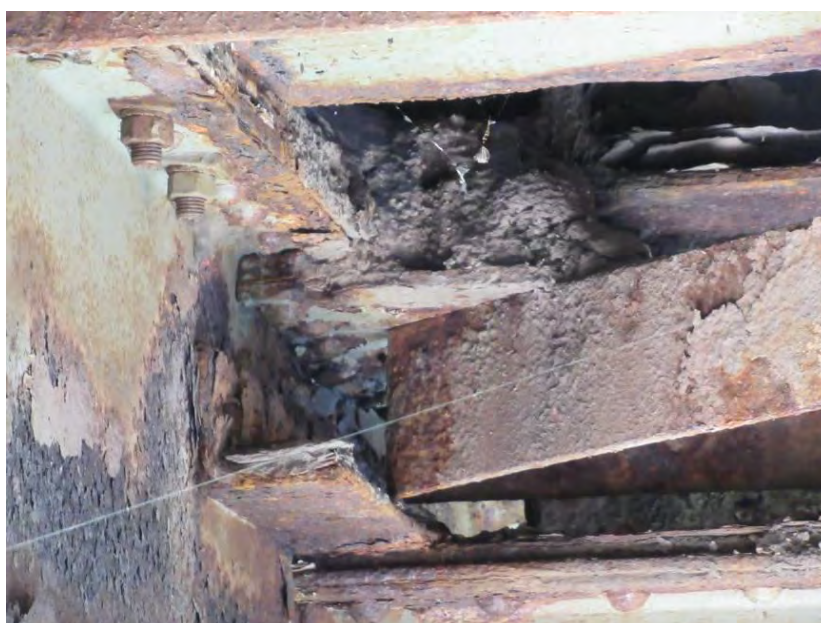
Спрег за бочне ударе се налази између подужних носача, штапови спрега су од "L" профила, осим вертикале спрега изнад попречних носача ПНЗ и ПНЗ' која је од "U" профила. Веза спрега за бочне ударе са подужним носачима је остварена преко чворних лимова који су постављени у равни горње ножице подужних носача. Сви штапови и чворни лимови спрега су на броју, без деформација и оштећених веза. Везе већине штапова спрега изведене су у закованој изради, док је на неколико места веза изведена завртњевима. На чворним лимовима уочено је депоновање земљаног материјала.

*Депонованье земљаног материјала на чворним лимовима спрега за бочне ударе*

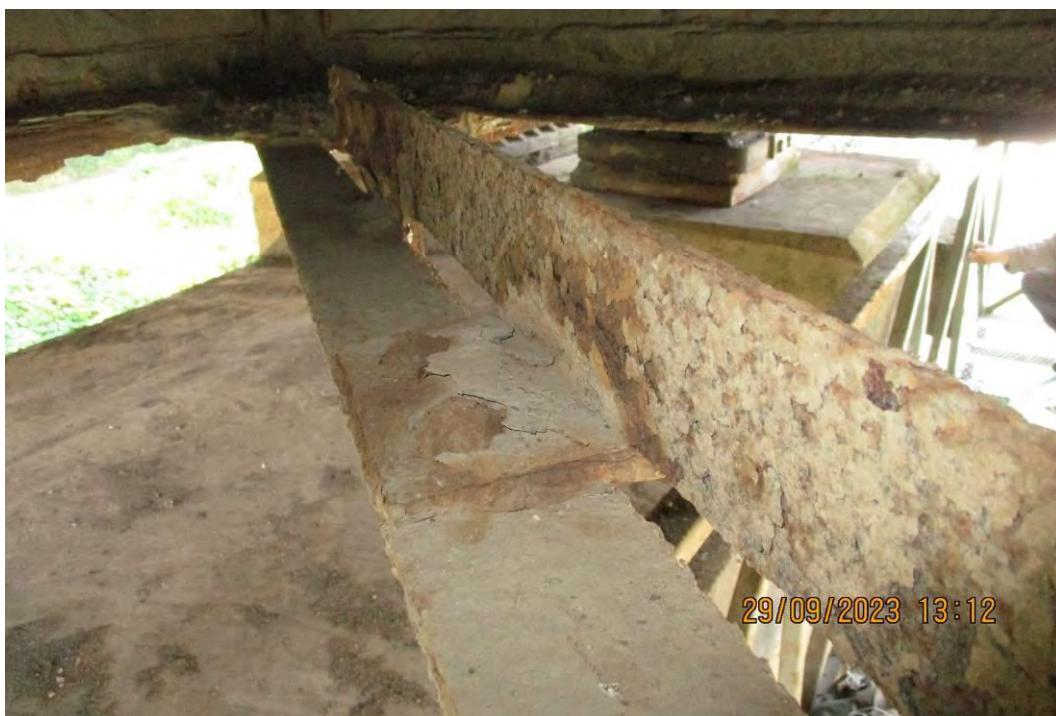
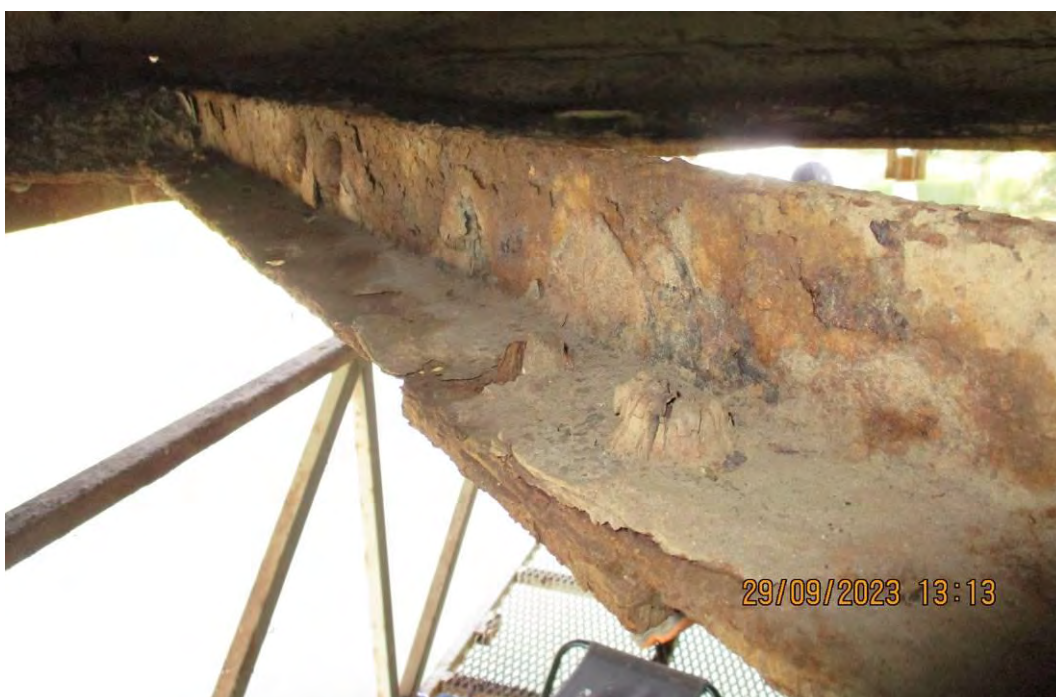
Систем за заштиту од корозије је дотрајао и изгубио је функцију услед чега су штапови и чворни лимови спрега, као и спојна средства, захваћени израженом дубинском корозијом са умањењем основног пресека површине и местимично оштећени у већој мери. На свим чворним лимовима спрега уочено је депоновање земљаног материјала и задржавање влаге.

*Дијагонала спрега за кочење у првом пољу конструкције КЗ*
