Акционарско друштво за управљање јавном железничком  
инфраструктуром „Инфраструктура железнице Србије“,  
Београд

**за одлучивање о потреби процене утицаја  
на животну средину**

**ИДЕЈНИ ПРОЈЕКАТ  
ЗА ФАЗНУ САНАЦИЈУ МОСТА ПРЕКО РЕКЕ ВЕЛИКЕ  
МОРАВЕ НА ПРУЗИ МАРКОВАЦ - РЕСАВИЦА У КМ 6+100  
И НА ДРЖАВНОМ ПУТУ ІВ РЕДА БРОЈ 27 У КМ 3+679,  
ДЕОНИЦА МАРКОВАЦ - СВИЛАЈНАЦ,  
на к.п. бр. 7435/1, 4800 КО Марковац, општина Велика Плана и  
к.п. бр. 6658/4, 1893/1, 1893/15 КО Свилајнац, општина  
Свилајнац**

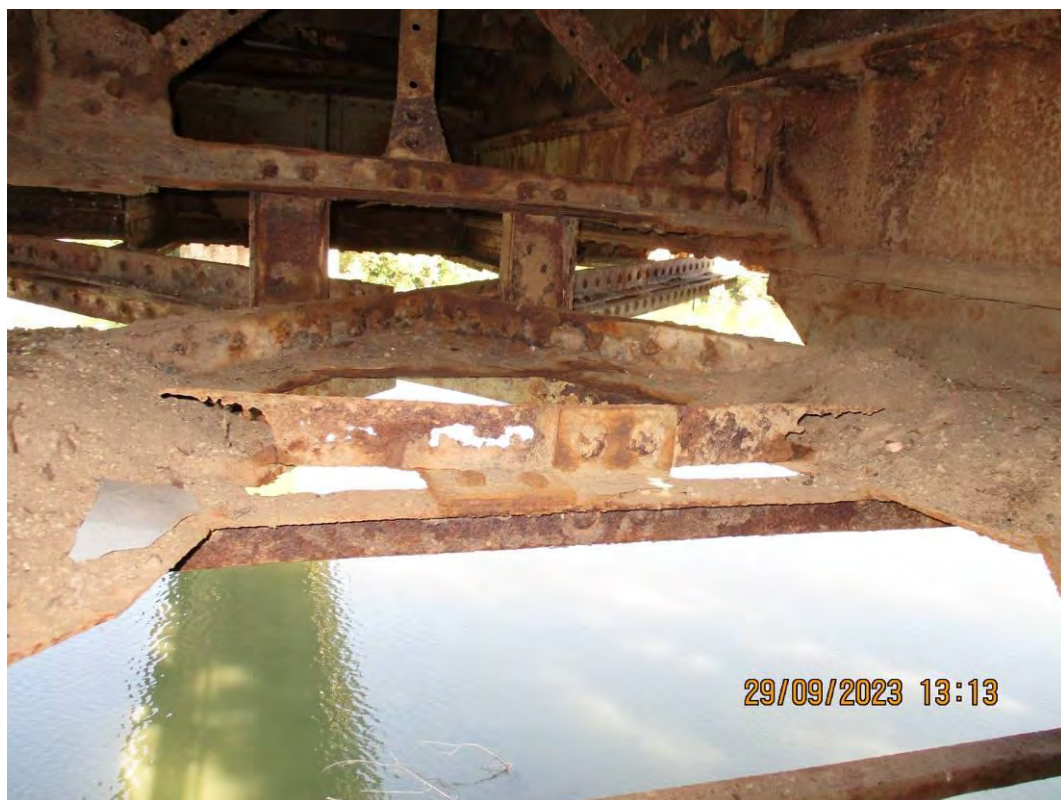
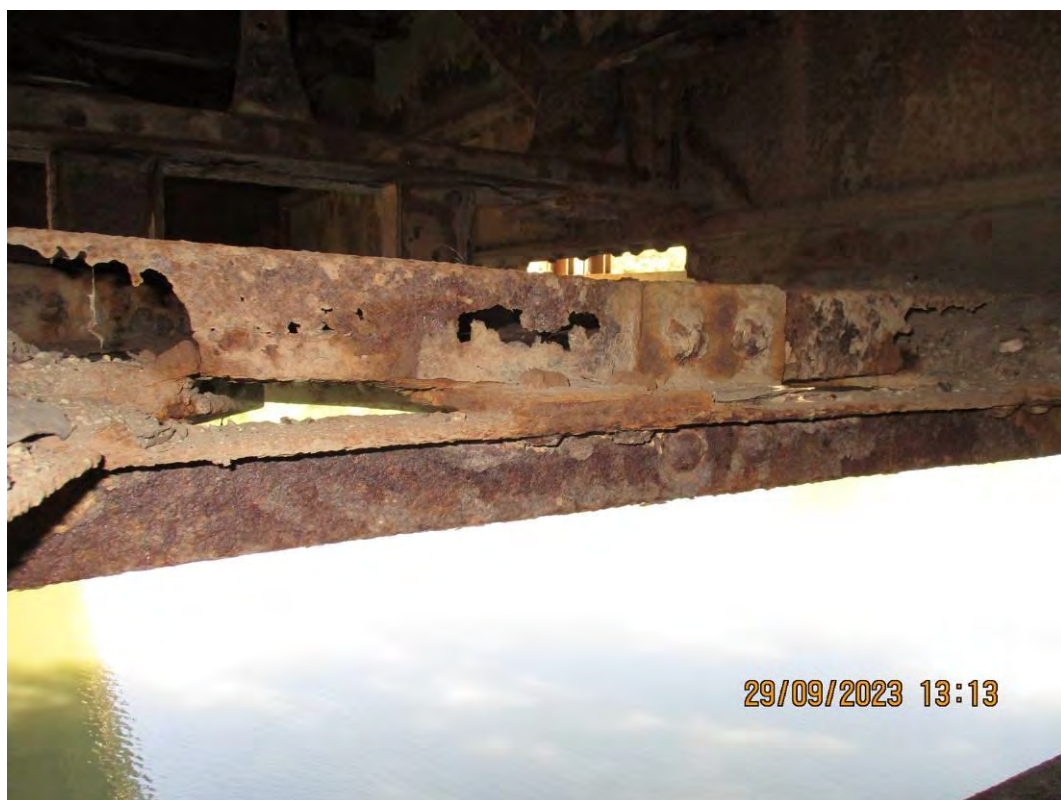
*Вертикала спрега за кочење у првом пољу конструкције К3*

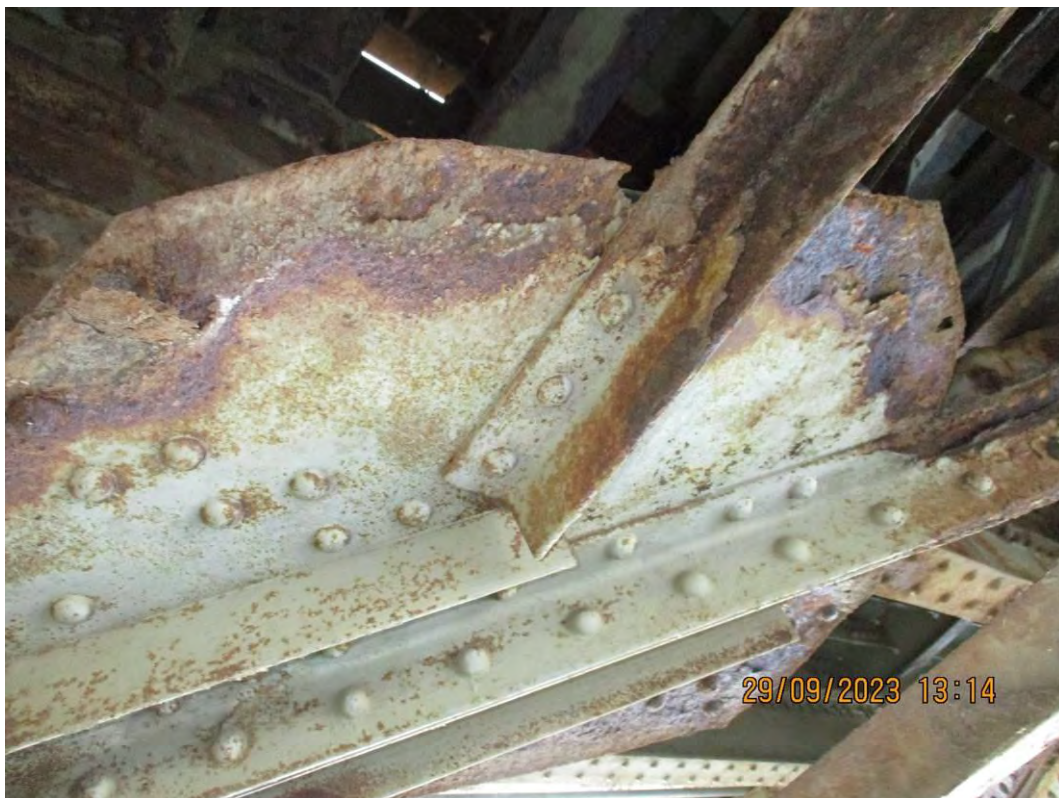
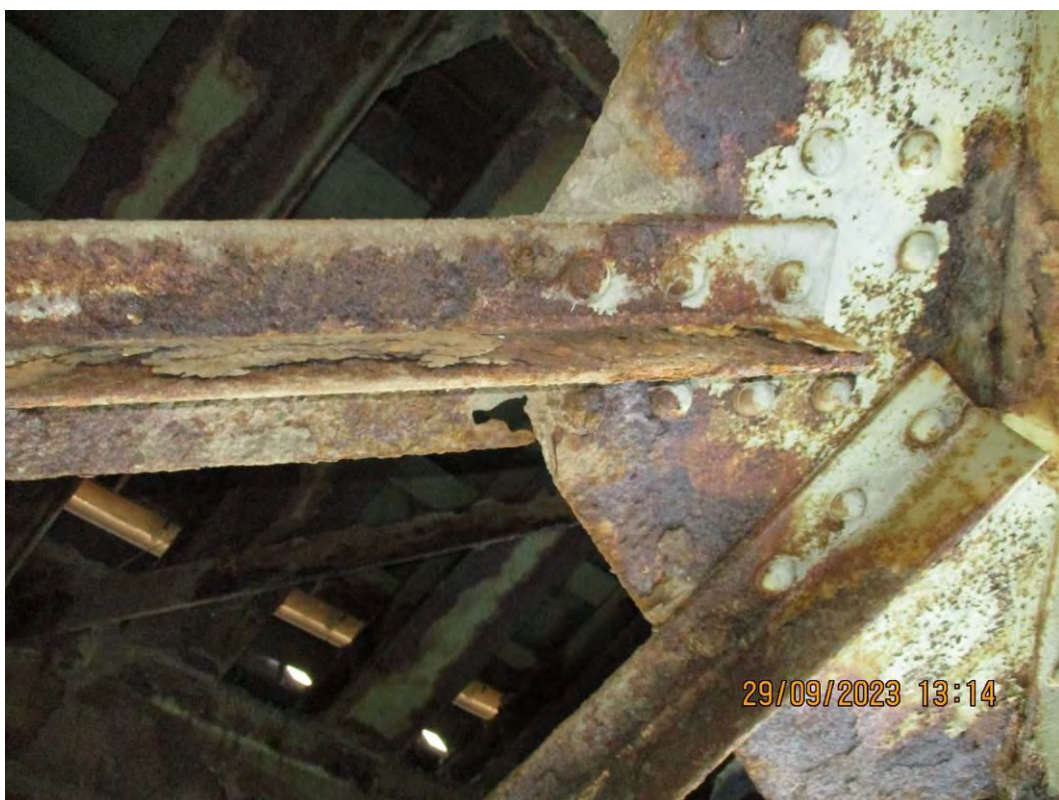
*Доње стране чворних лимова спрега за кочење у првом пољу конструкције КЗ*

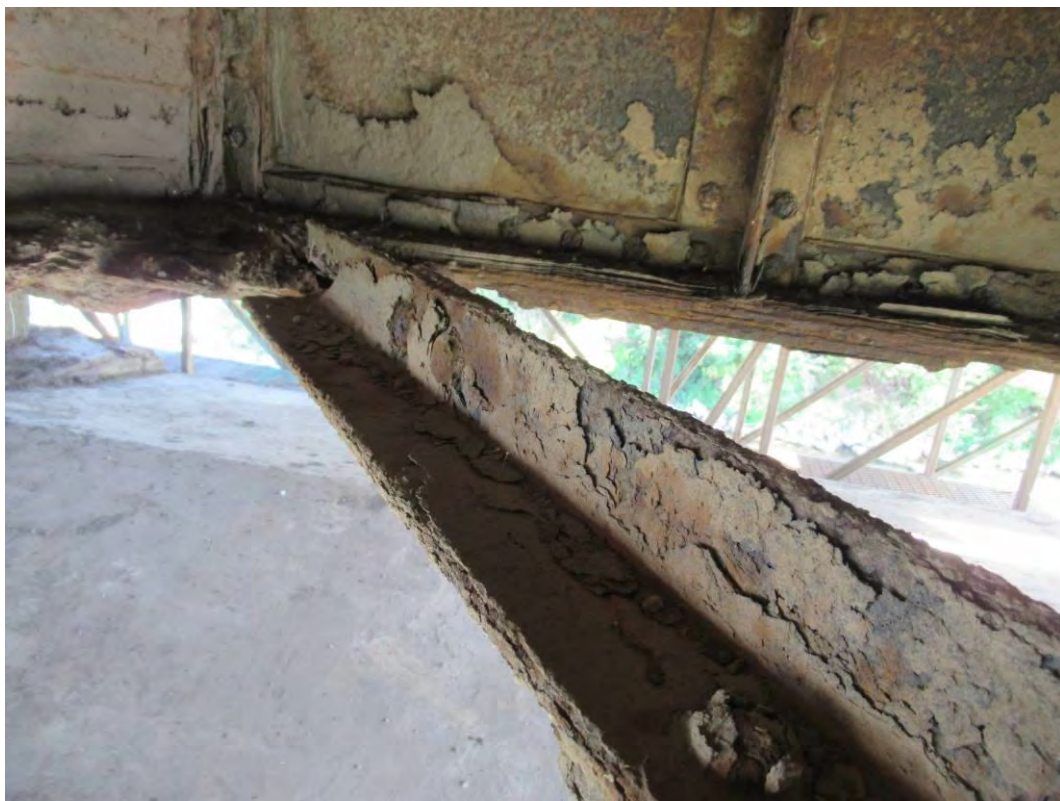
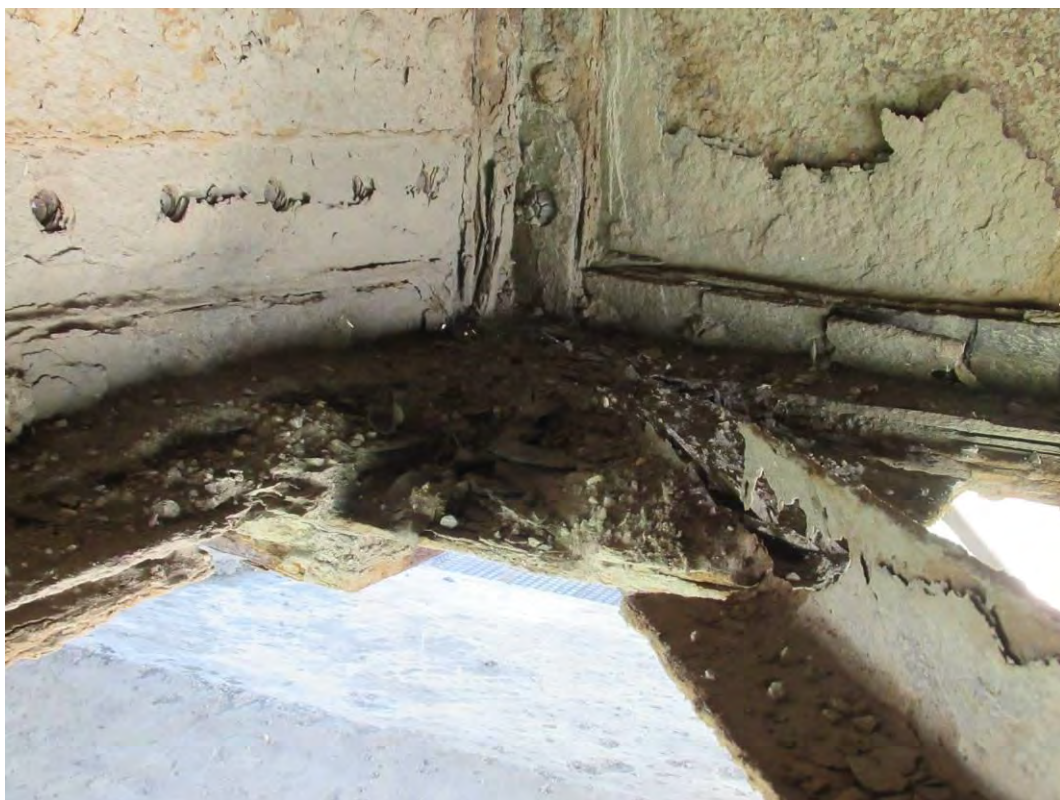
*Дијагонала спрега за кочење у крајњем пољу конструкције КЗ*

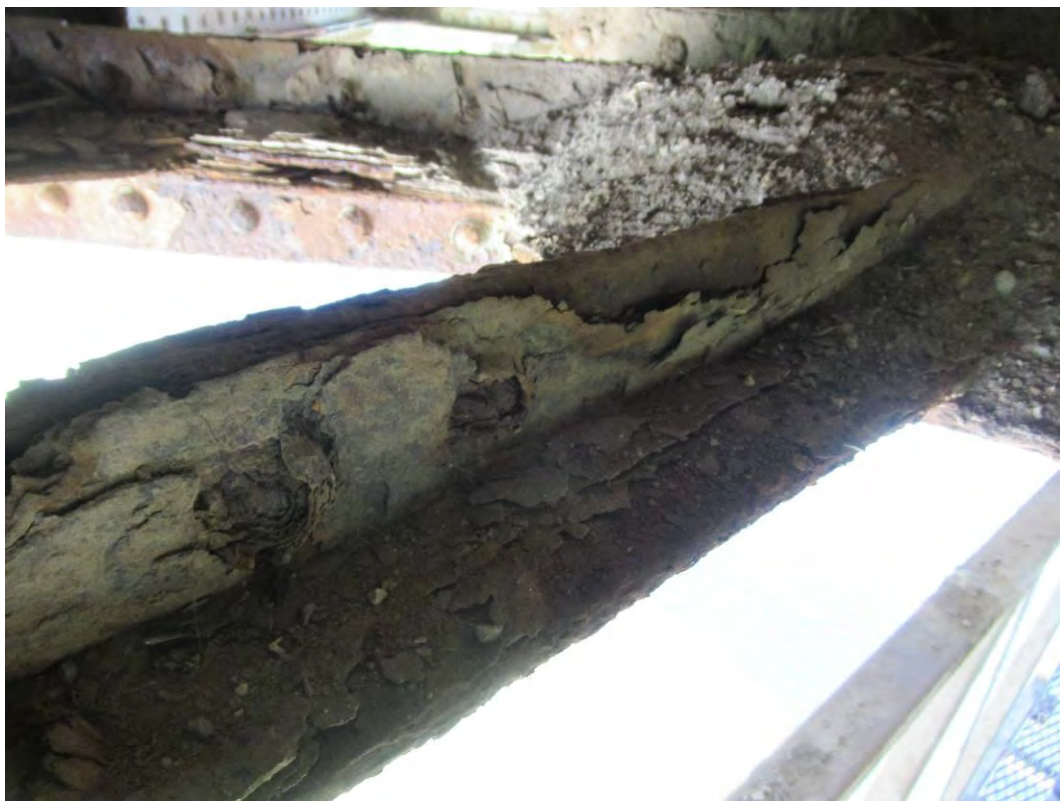
*Вертикала спрега за кочење у крајњем пољу конструкције К3*

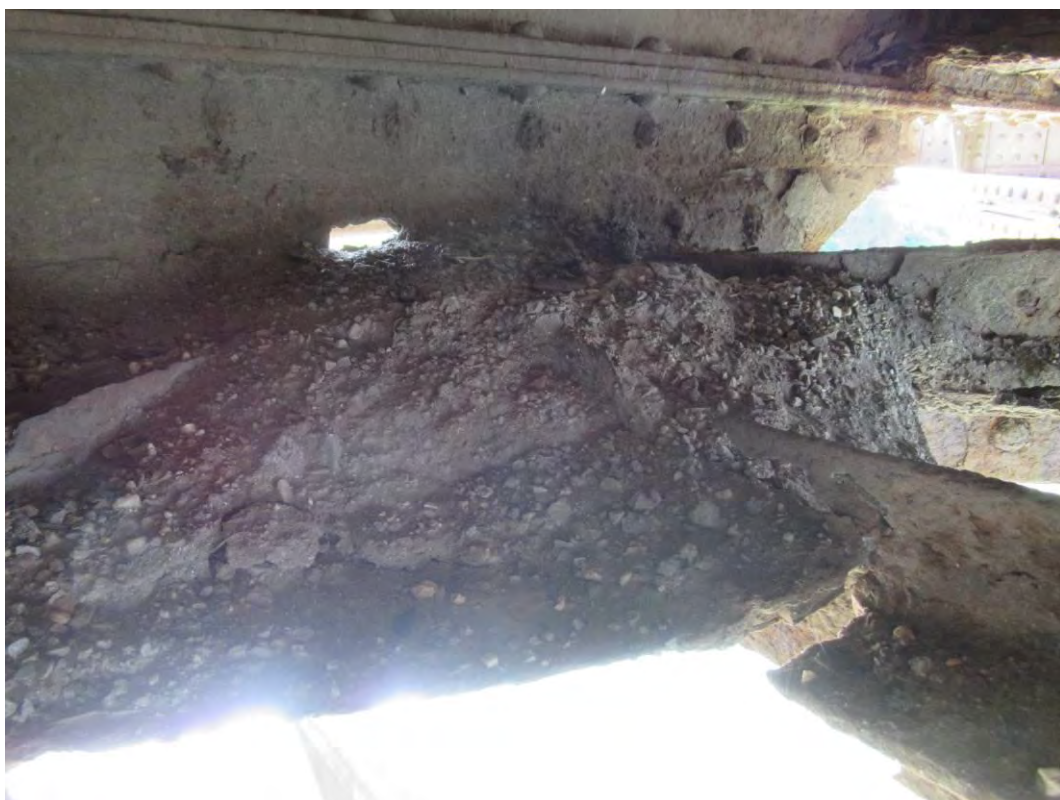
*Депоновани земљани материјал на чворном лиму спрега за кочење у крајњем пољу конструкције К3*

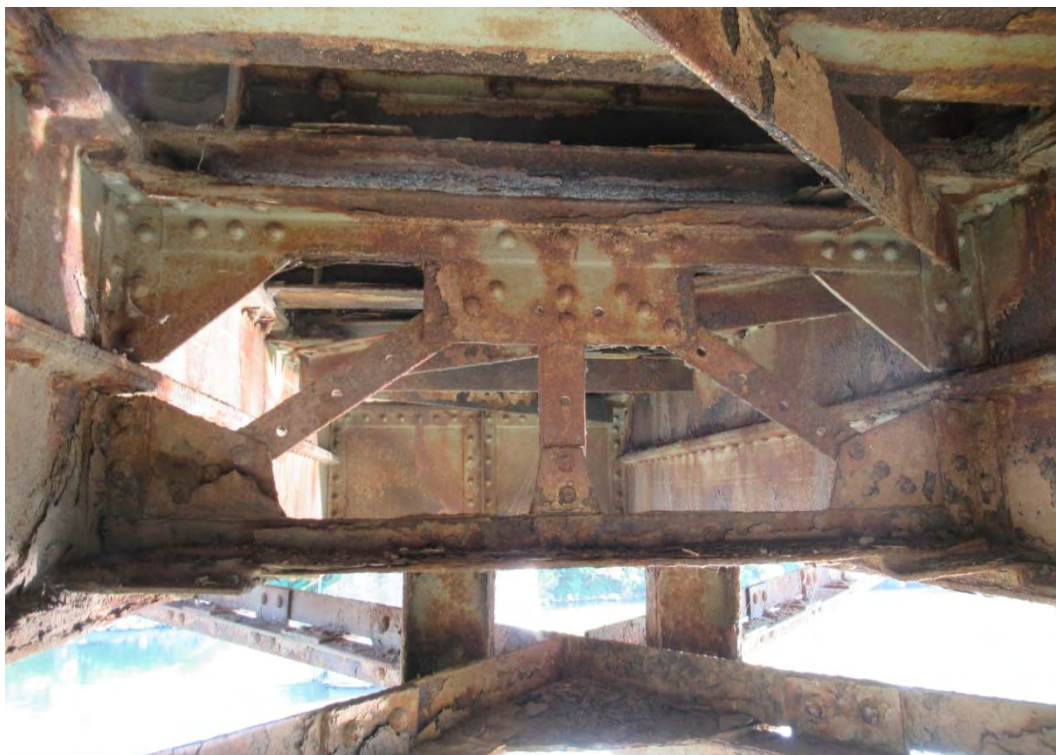
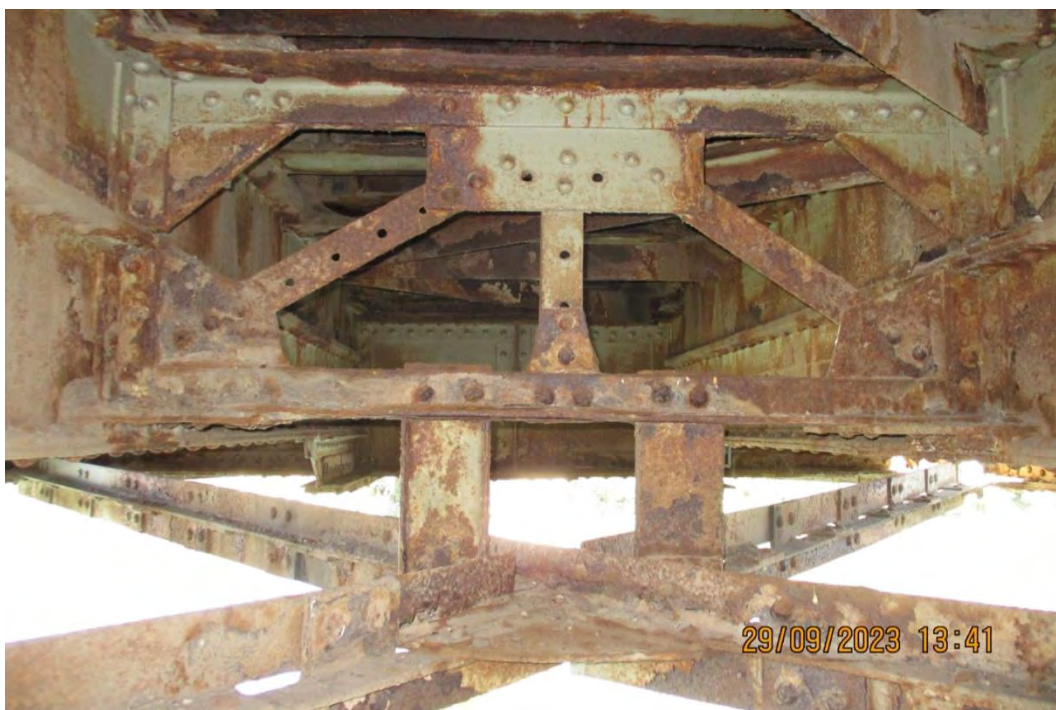
Попречна укрућења подужних носача конструкције КЗ

Попречна укрућења подужних носача се налазе у срединама подужних носача у свим пољима. Попрећна укрућења чине штапови и чворни лимови преко којих су укрућења везана заковицама за ребра подужних носача, вертикалу спрега за бочне ударе и два "U" профила преко којих је успостављена веза са доњим спрегом за ветар. Штапови укрућења су од "L" профила. Попречна укрућења су генерално у лошем стању, а нарочи поперечно укрућење у пољу 2'-1'. Систем за заштиту од корозије је дотрајао и изгубио је функцију услед чега су штапови и чворни лимови укрућења, као и спојна средства у доњој зони, захваћени дубинском корозијом, местимично са умањењем основног пресека површине и лиснатом корозијом.

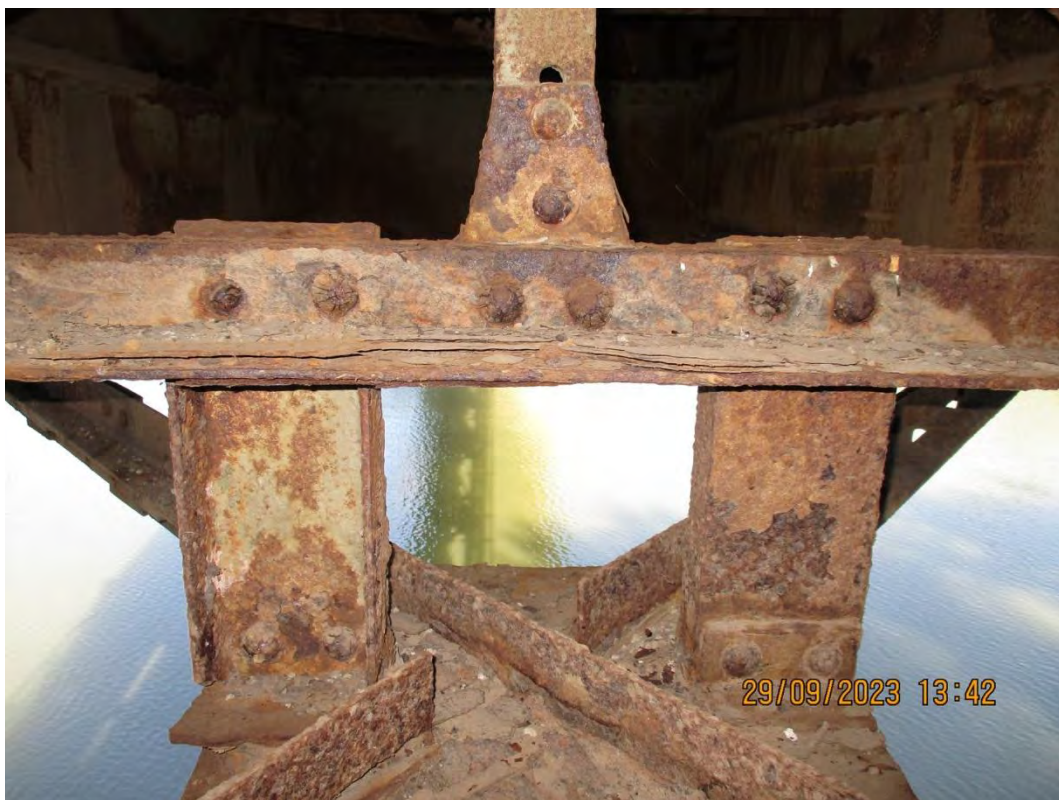
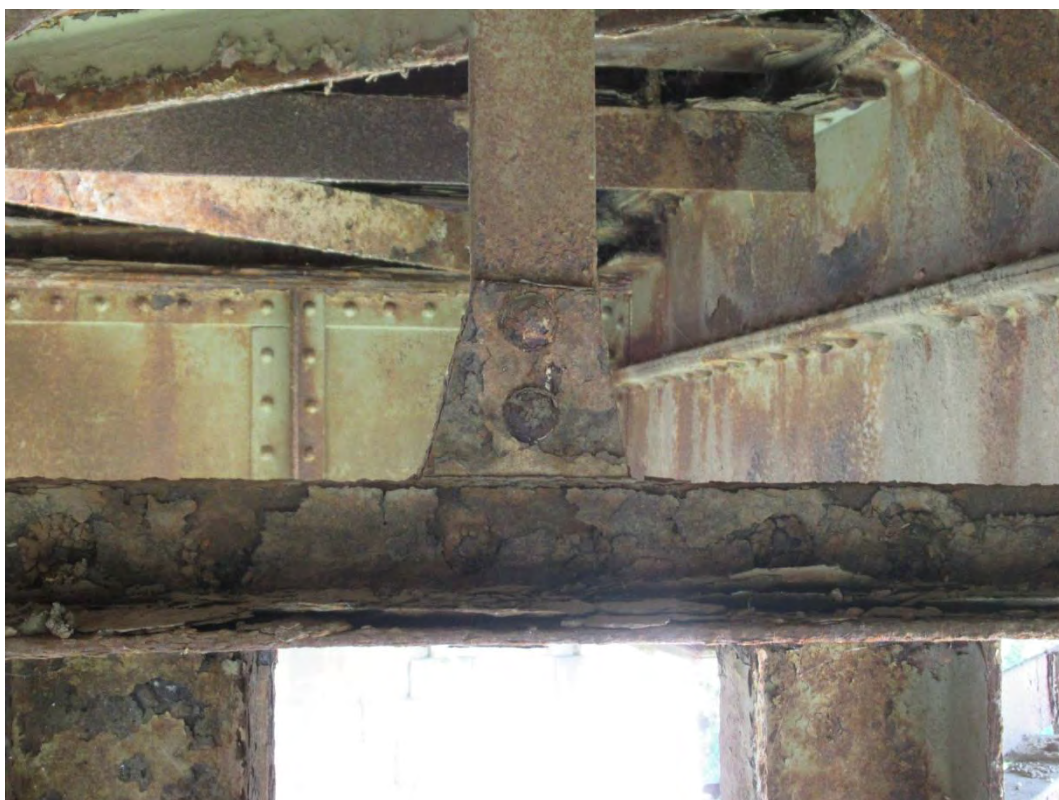
*Лисната корозија неколико вертикала попречних укрућења подужних носача конструкције КЗ*

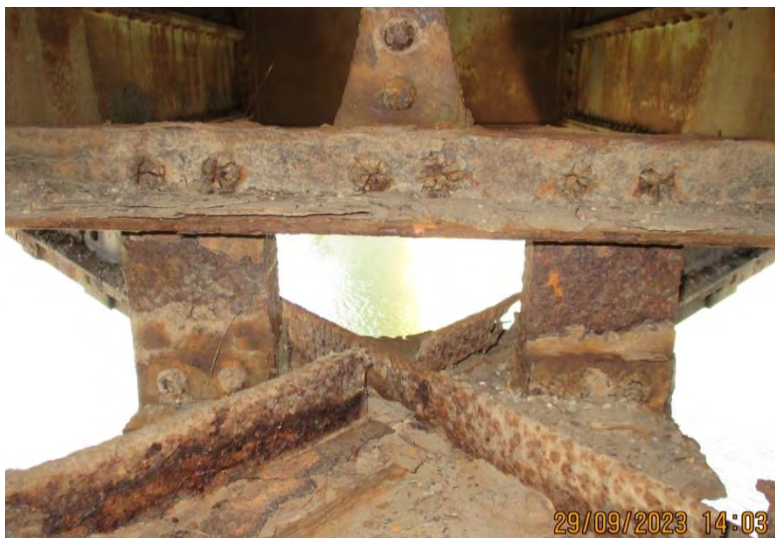
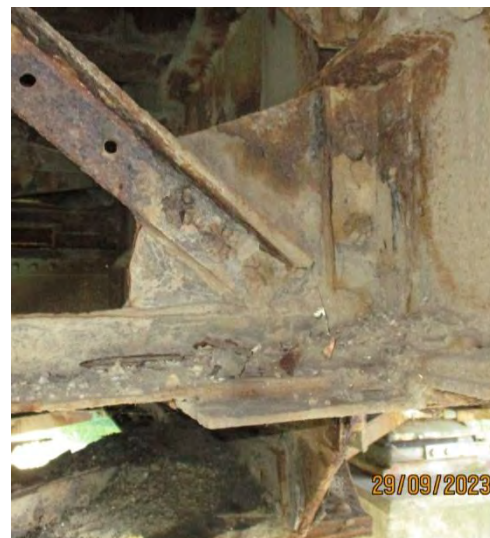
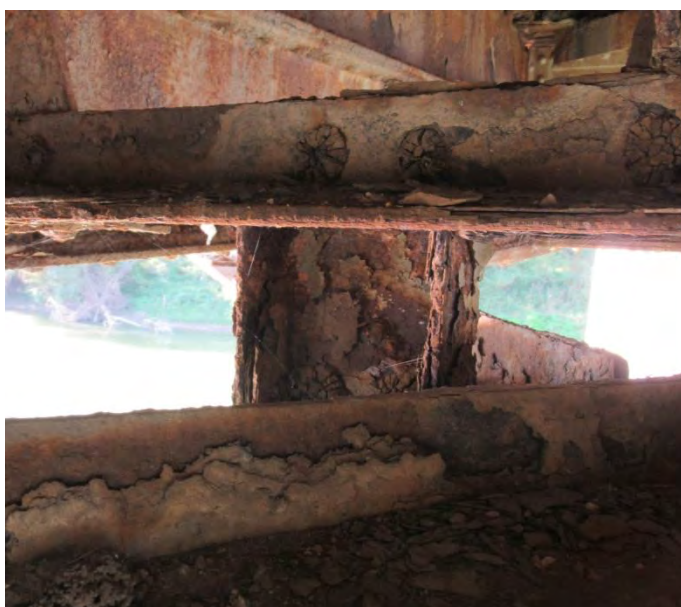
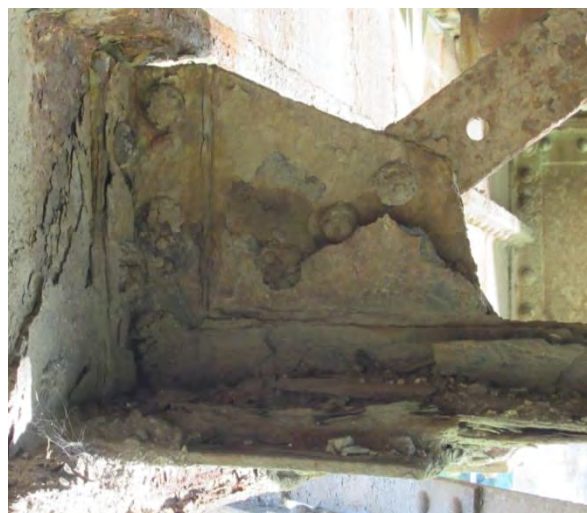
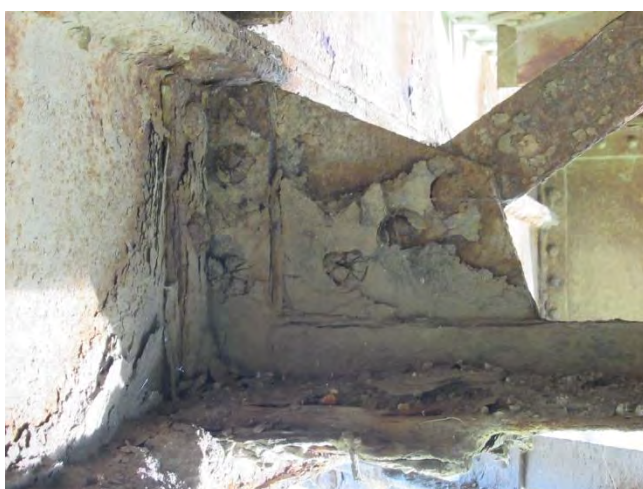
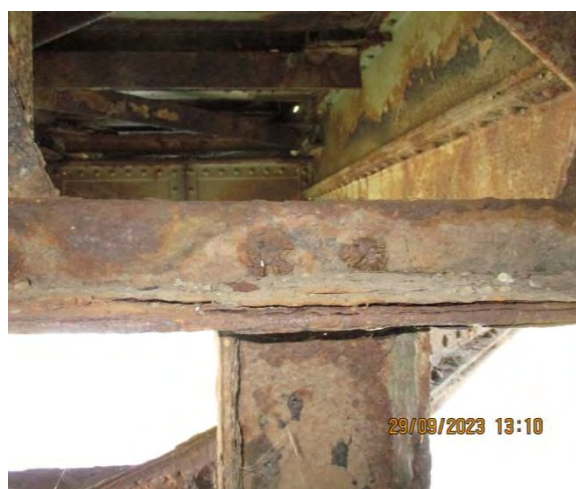
*Лоше стање заковица у доњој зони попречних укрућења подужних носача конструкције КЗ*

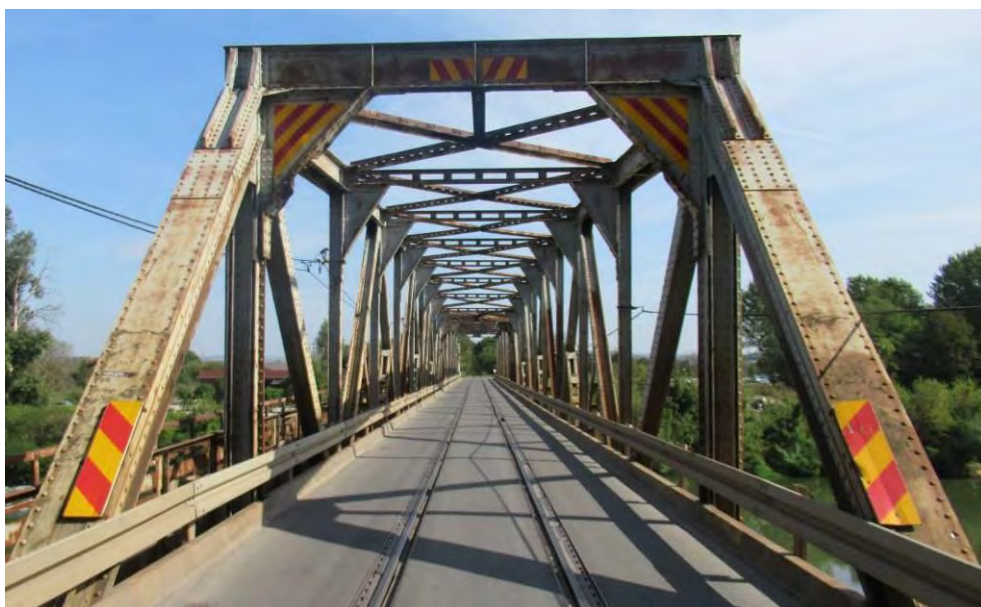
*Улазни портални рам конструкције К3*

Услед удара возила дошло је до мање деформације горње ригле излазног порталног рама и већих деформације укрућења на вези горњих ригли и решеткистих носача улазног и излазног порталног рама. Код оба укрућења на вези горње ригле и решеткистих носача излазног порталног рама од ударца возила дошло је до ломљења материјала, а код десног укрућења и до пуцања заковица и прекида везе укрућења са горњом риглом. Систем за заштиту од корозије је дотрајао и изгубио је функцију услед чега су елементи порталних рамова захваћени површинском корозијом. За сада без већих оштећења услед дејства корозије.

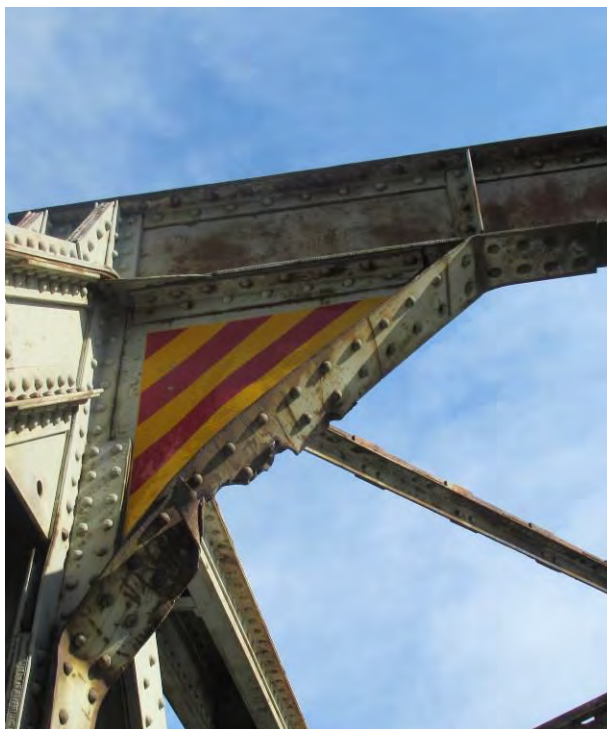
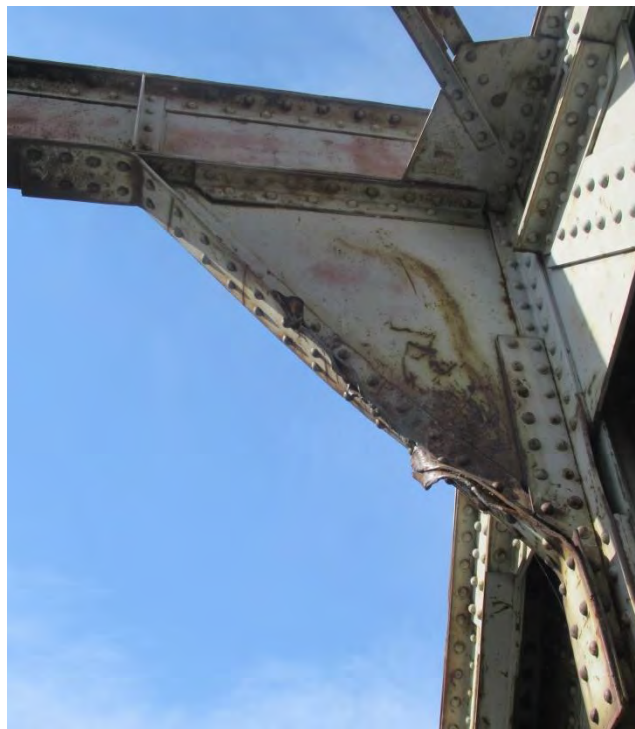
*Механичко оштећење левог укрућења улазног портала конструкције КЗ*

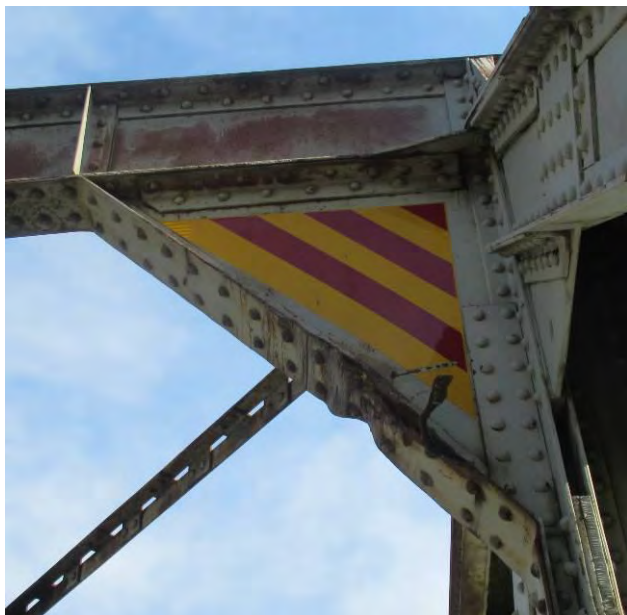
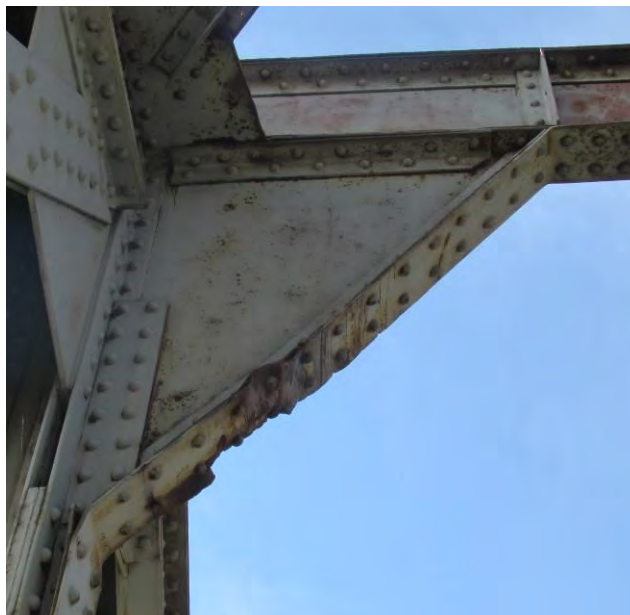
*Механичко оштећење горње ригле излазног порталног рама конструкције К3*

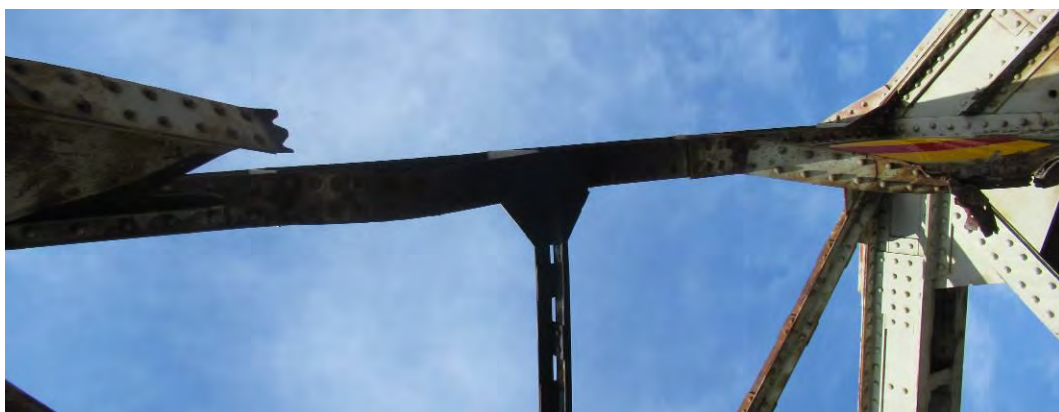
*Механичко оштећење левог укрућења излазног порталног рама конструкције К3*

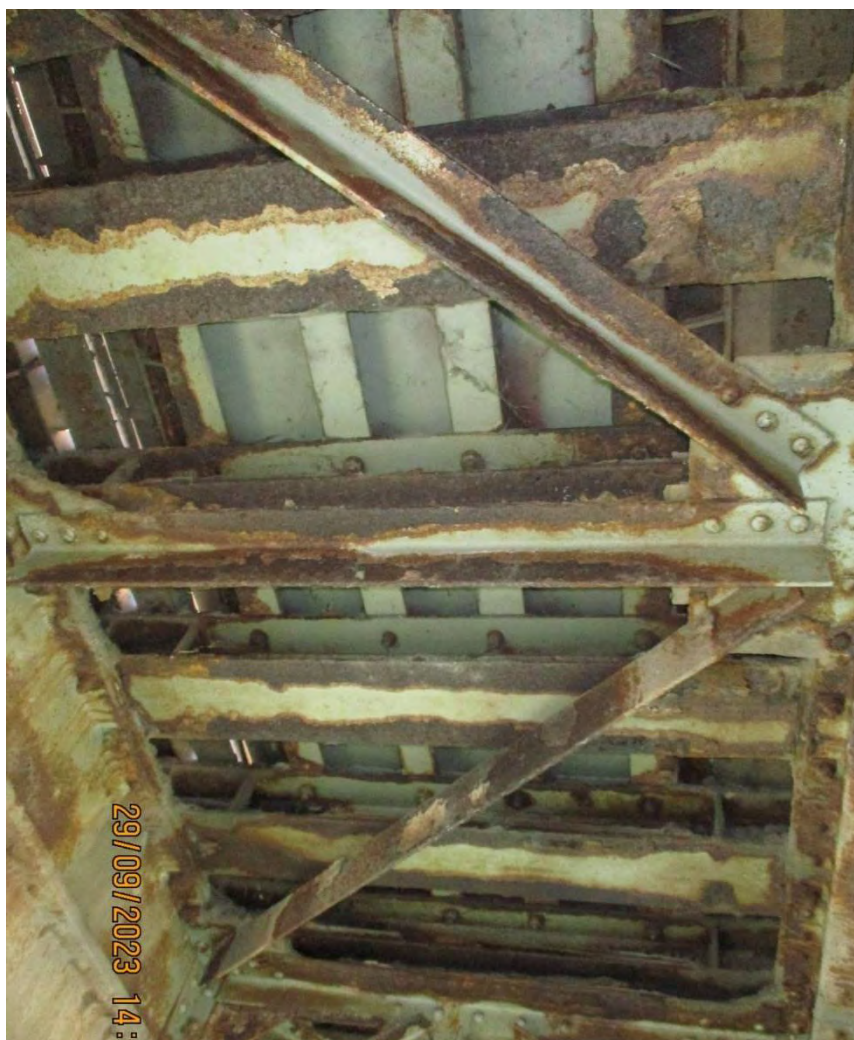
**Стање доњег дела секундарних попречних носача коловоза је у лошем стању.** Услед обилних продора воде у зонама шина, горње ножице подужних носача, доњи лим, доњи део вертикалног лима и укрућења вертикалног лима секундарних попречних носача су захваћени дубинском корозијом, местимично са умањењем основног пресека површине и са лиснатом корозијом доњег лима.

*Секундарни попречни носачи коловоза конструкције КЗ*

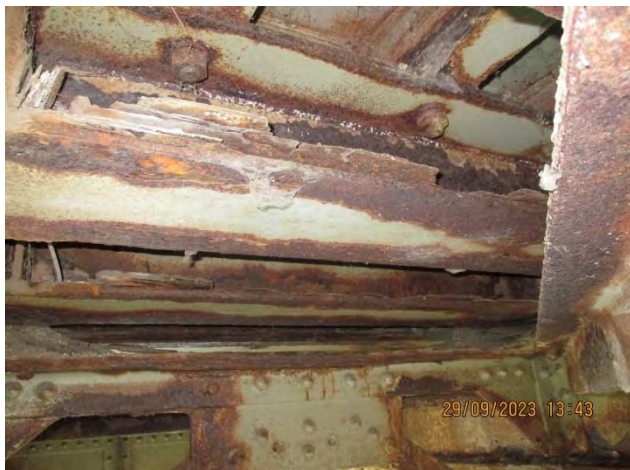
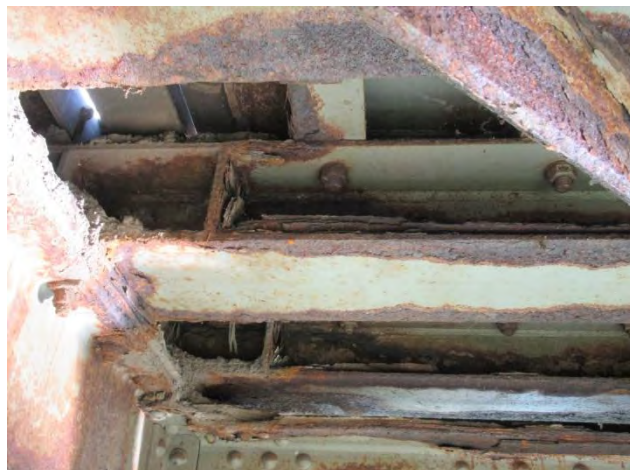
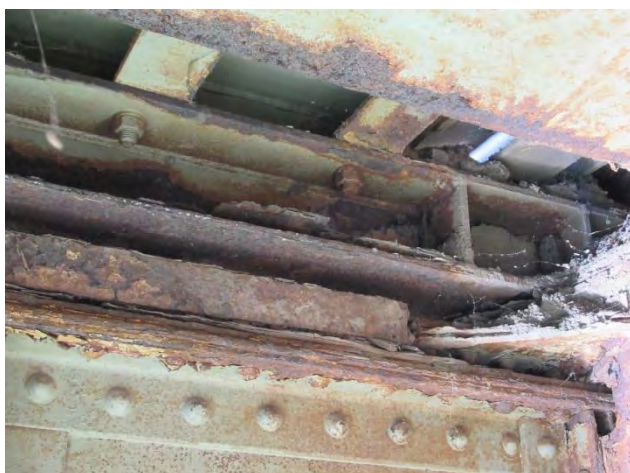
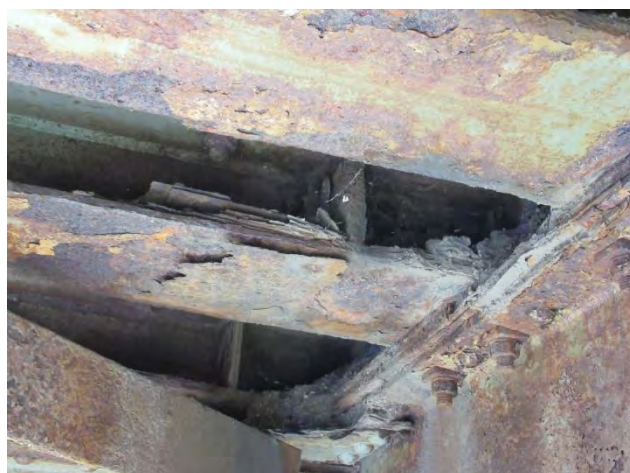
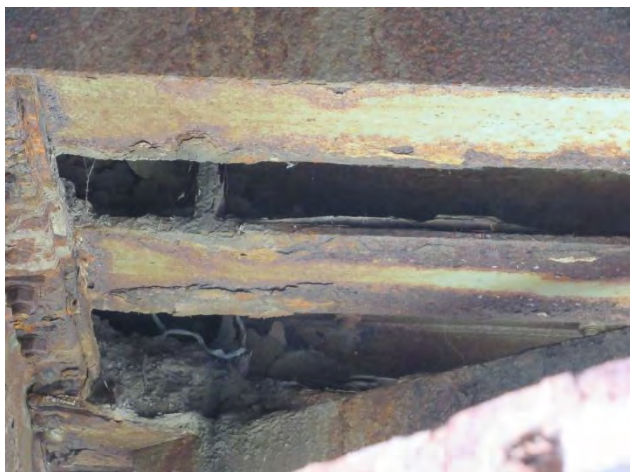
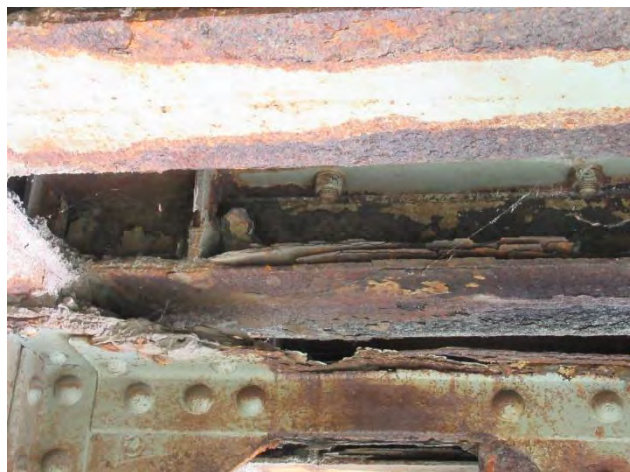
*Дубинска корозија са умањењем основног пресека површине и лисната корозија доњег лима секундарних попречних носача коловоза конструкције КЗ*

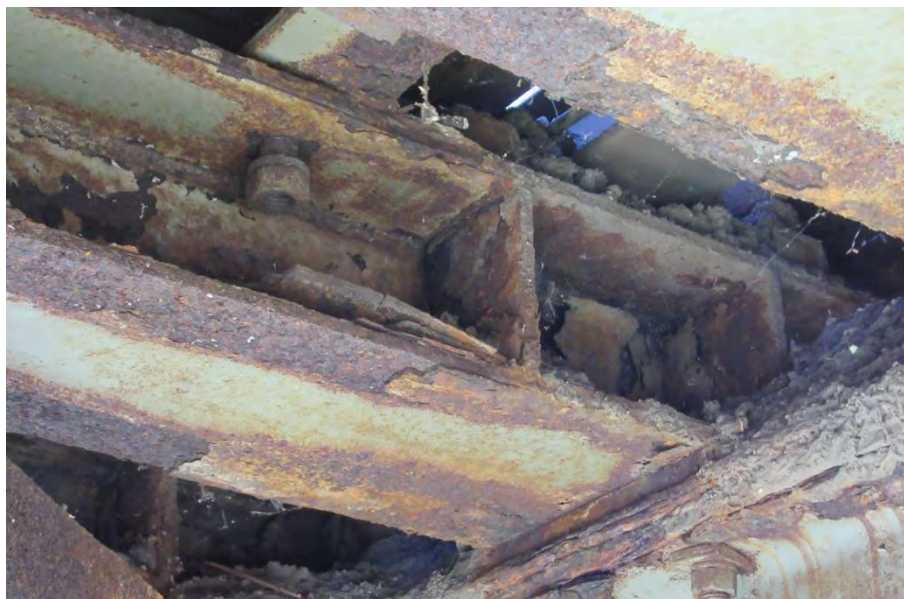
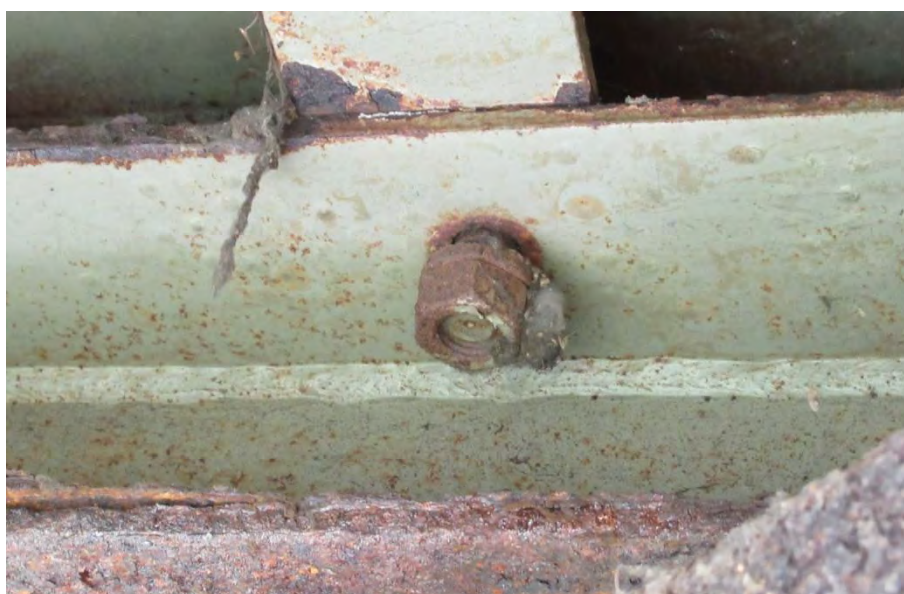
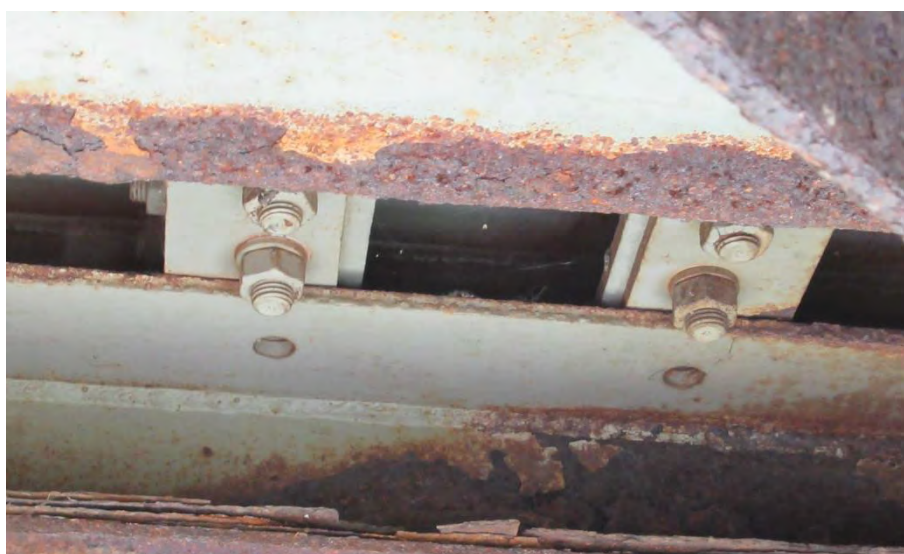
Везе са подужним носачима и ортотропном плочом остварена је завртњевима. Везе секундарних попречних носача са ортотропном плочом су у солидном стању, недостаје неколико завртњева и уочени су неутегнути завртњеви. Везе секундарних попречних носача са подужним носачима су у солидном стању, захваћени дубинском корозијом. Недостаје неколико завртњева, нису уочени неутегнути завртњеви.

*Недостатак неколико завртњева и неутегнути завртњеви на вези секундарних попречних носача коловоза и ортотропне плоче*

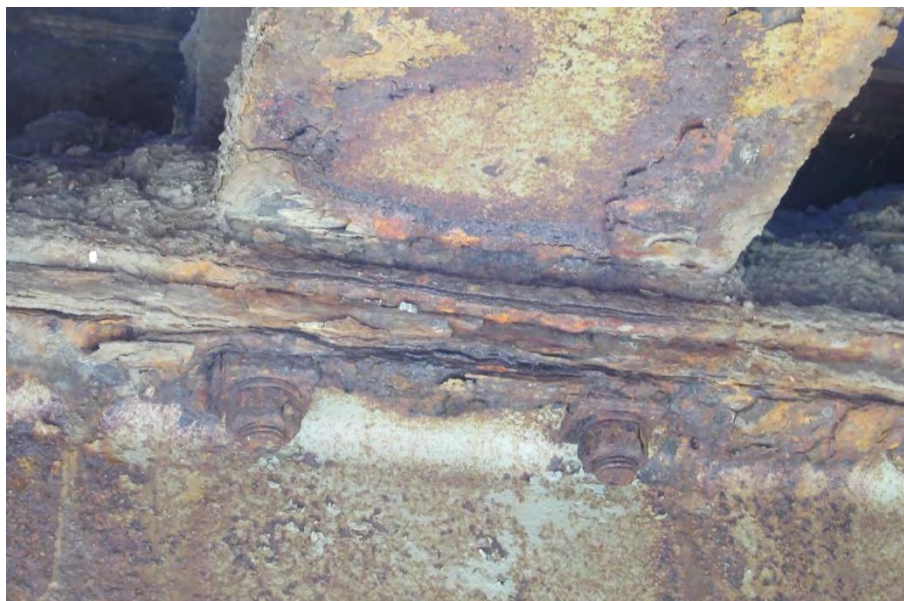
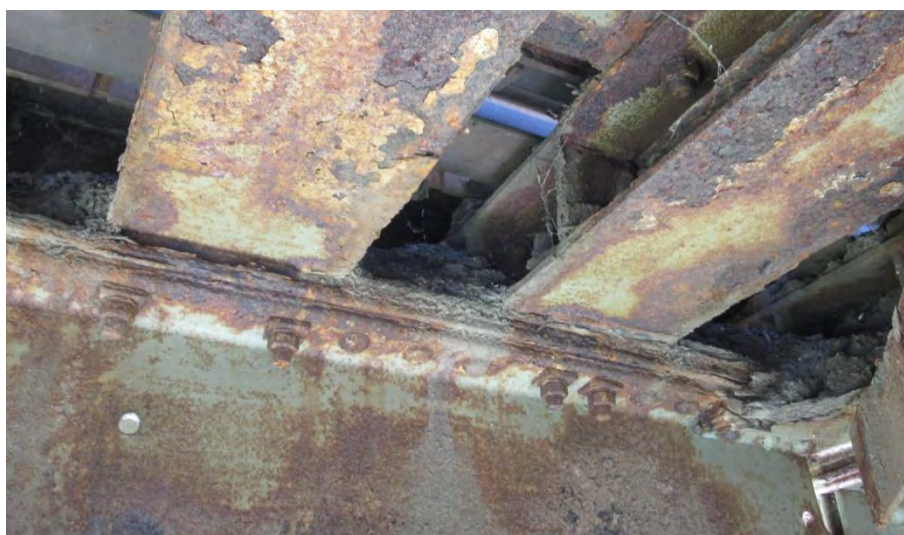
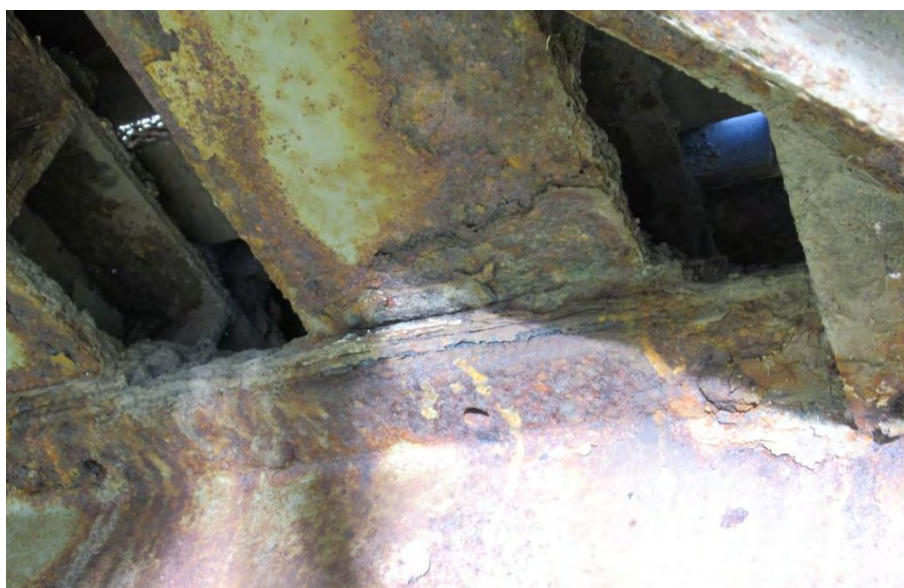
*Завртњеви захваћени дубинском корозијом и недостатак неколико завртњева на вези секундарних попречних носача коловоза и подужних носача*

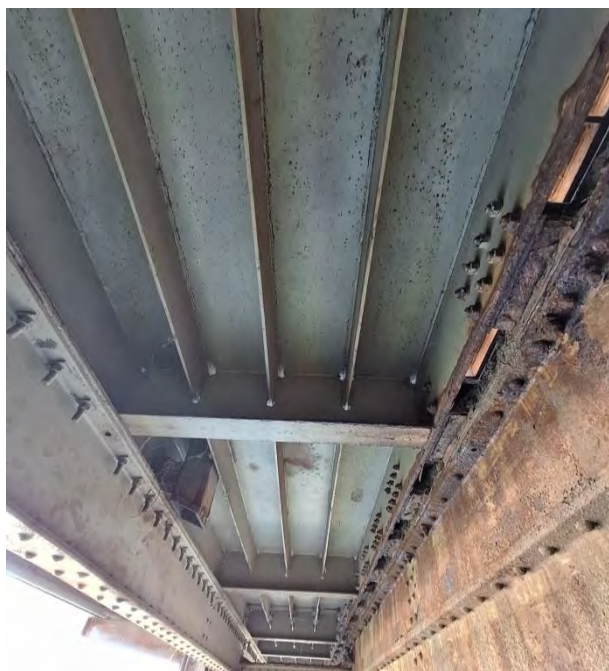
*Тачкаста површинска корозија - леви монтажни комад орто-плоче*

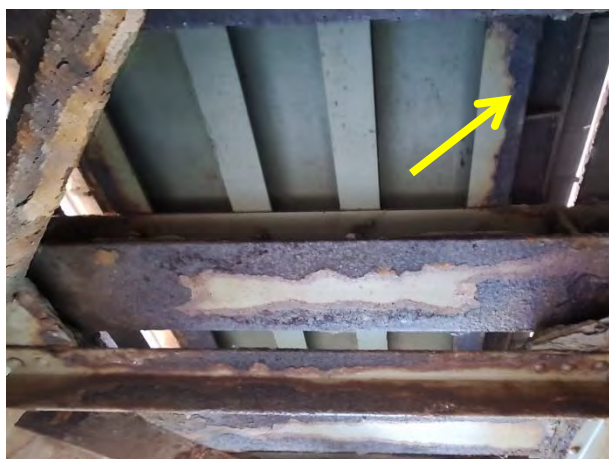
*Корозија ивичног ребра орто-плоче уз шину - средњи монтажни комад орто-плоче*

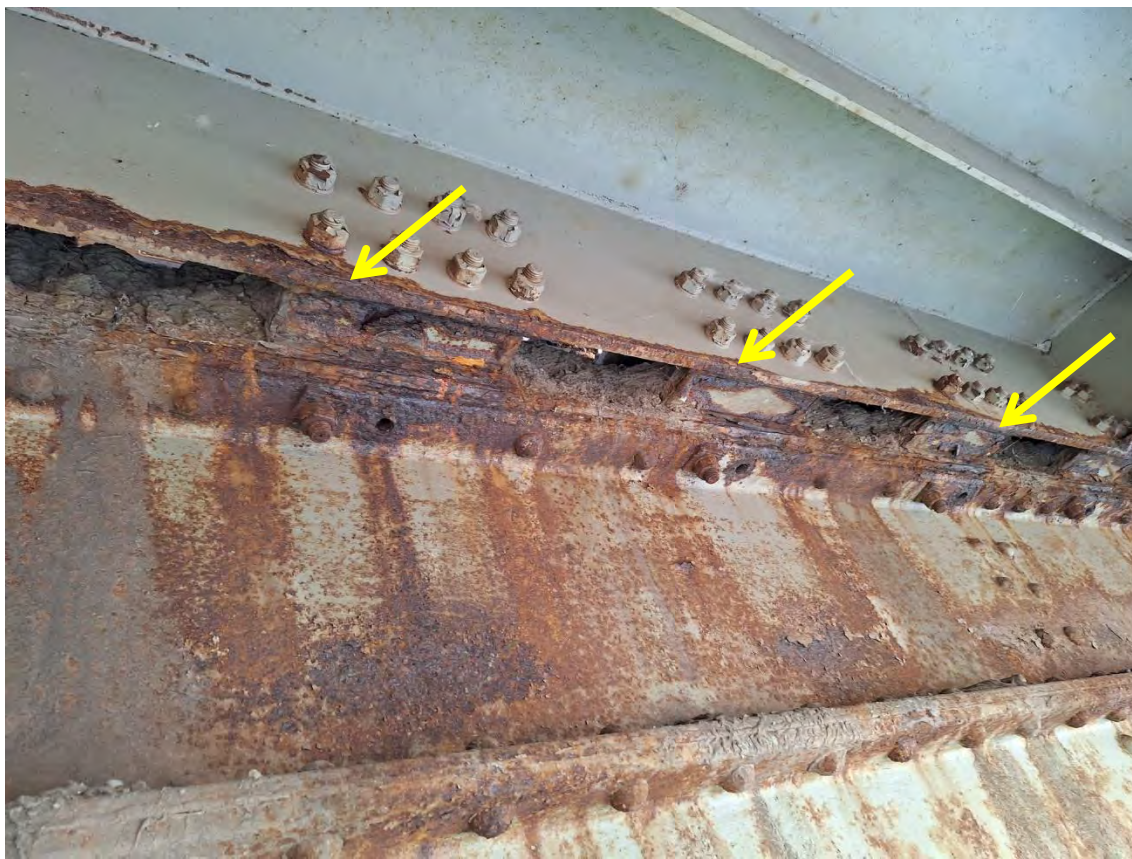
*Корозија ивичног ребра орто-плоче уз шину, као и завртњева на вези са секундарним попречним носачима*
