Акционарско друштво за управљање јавном железничком  
инфраструктуром „Инфраструктура железнице Србије“,  
Београд

**за одлучивање о потреби процене утицаја  
на животну средину**

**ИДЕЈНИ ПРОЈЕКАТ  
ЗА ФАЗНУ САНАЦИЈУ МОСТА ПРЕКО РЕКЕ ВЕЛИКЕ  
МОРАВЕ НА ПРУЗИ МАРКОВАЦ - РЕСАВИЦА У КМ 6+100  
И НА ДРЖАВНОМ ПУТУ ІВ РЕДА БРОЈ 27 У КМ 3+679,  
ДЕОНИЦА МАРКОВАЦ - СВИЛАЈНАЦ,  
на к.п. бр. 7435/1, 4800 КО Марковац, општина Велика Плана и  
к.п. бр. 6658/4, 1893/1, 1893/15 КО Свилајнац, општина  
Свилајнац**

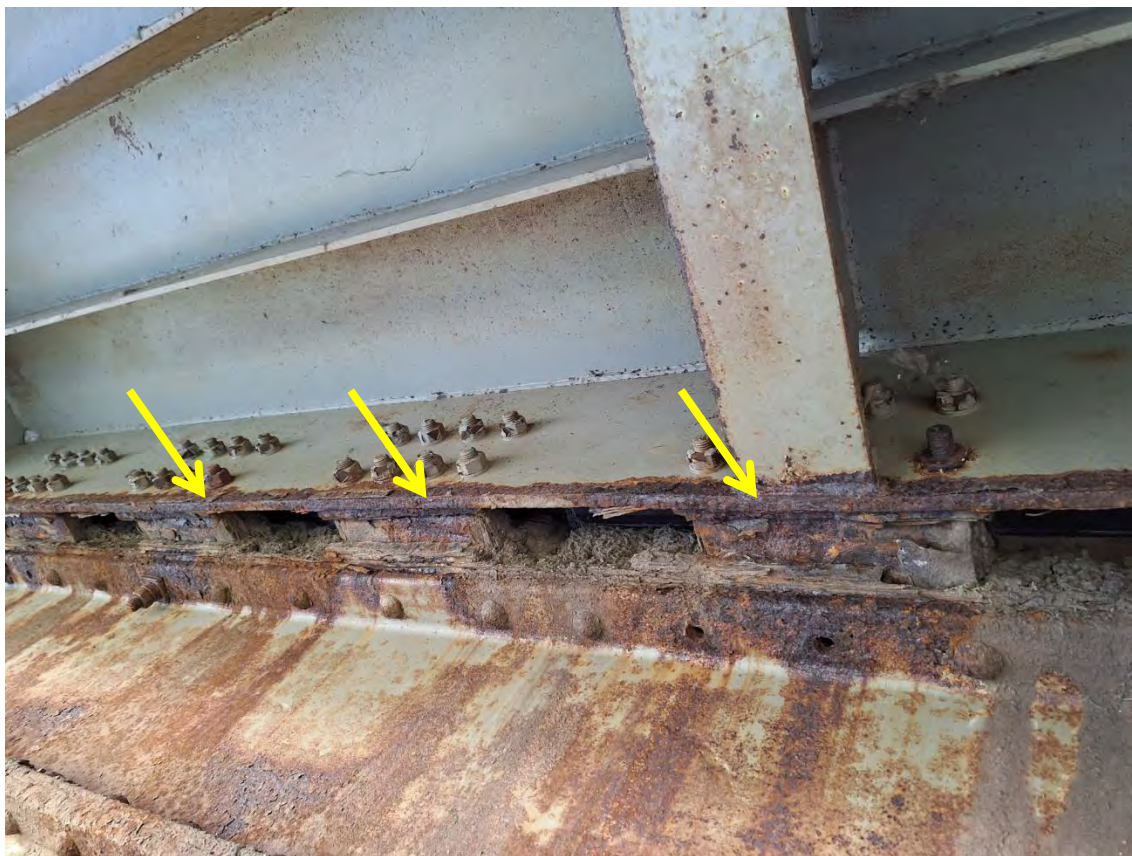
*Корозија ивичног ребра орто-плоче уз шину, као и завртњева на вези са секундарним попречним носачима*

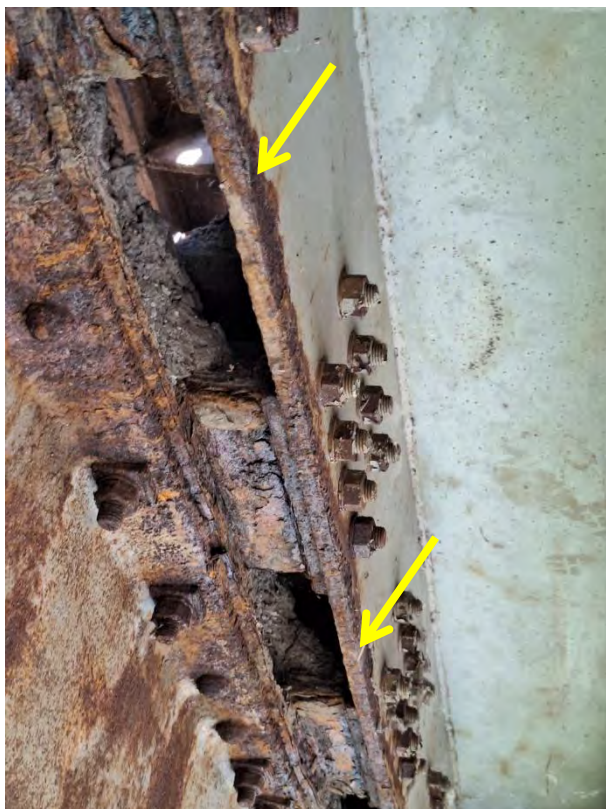
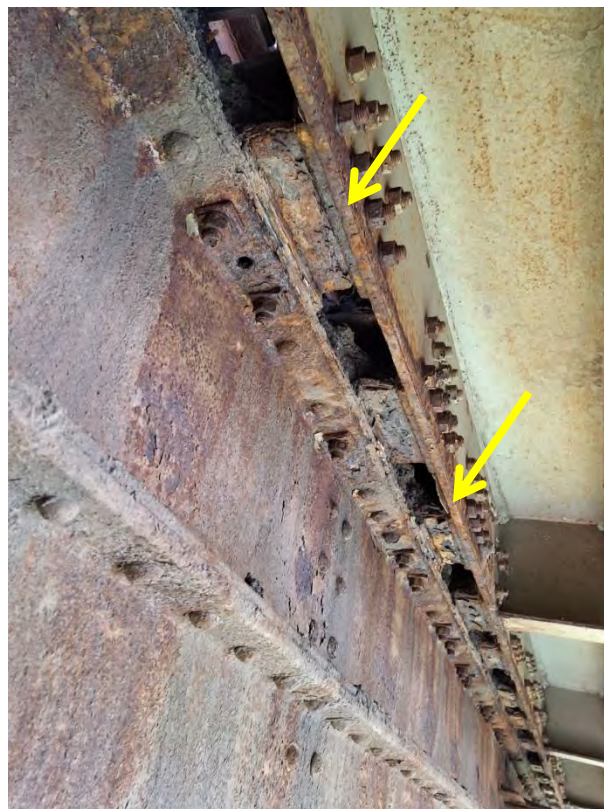
*Корозија ивичног ребра орто-плоче уз шину, као и завртњева на вези са секундарним попречним носачима*

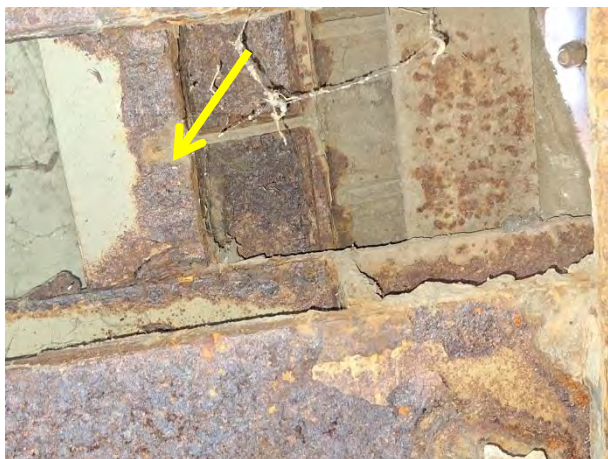
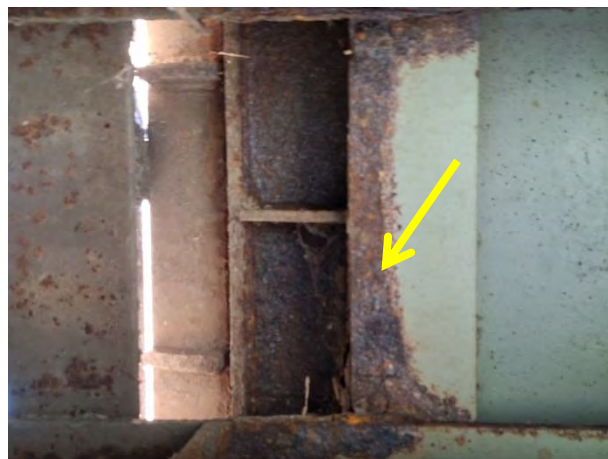
*Корозија ивичног ребра средњег монтажног комада орто-плоче уз шину*

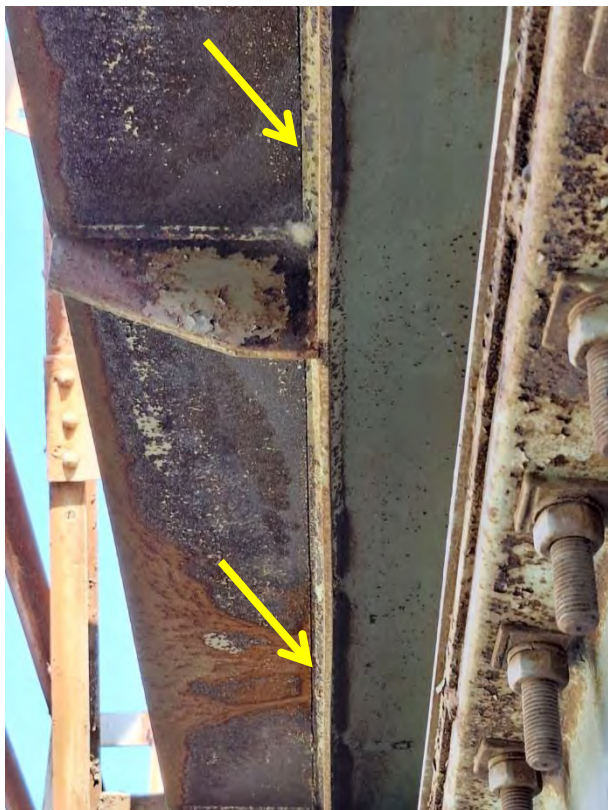
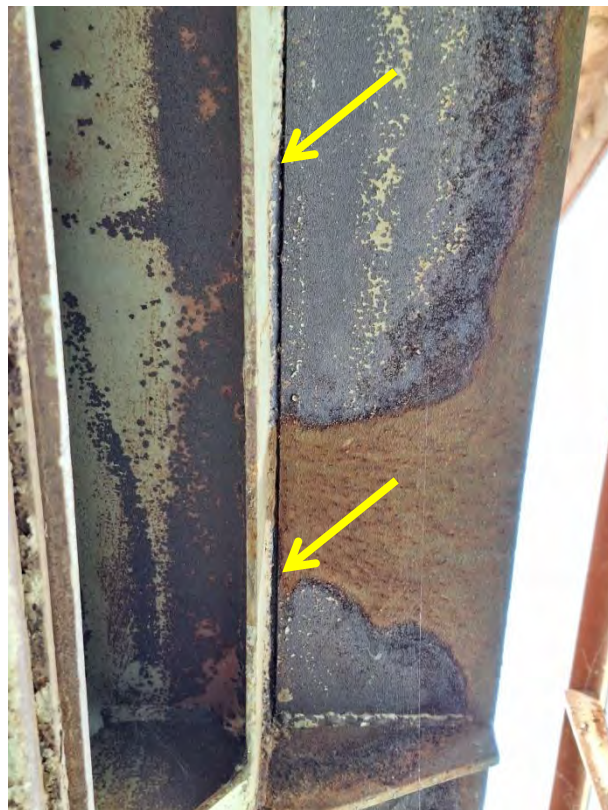
Приликом прегледа конструкције је примећено да није извршен провар на подужном шаву на вези орто-плоче и конзолног лима на који се поставља челични ивичњак. Појава је регистрована са обе стране конструкције, читавом дужином конструкције КЗ.

*Непроварен шав на вези орто-плоче и конзолног лима челичног ивичњака*

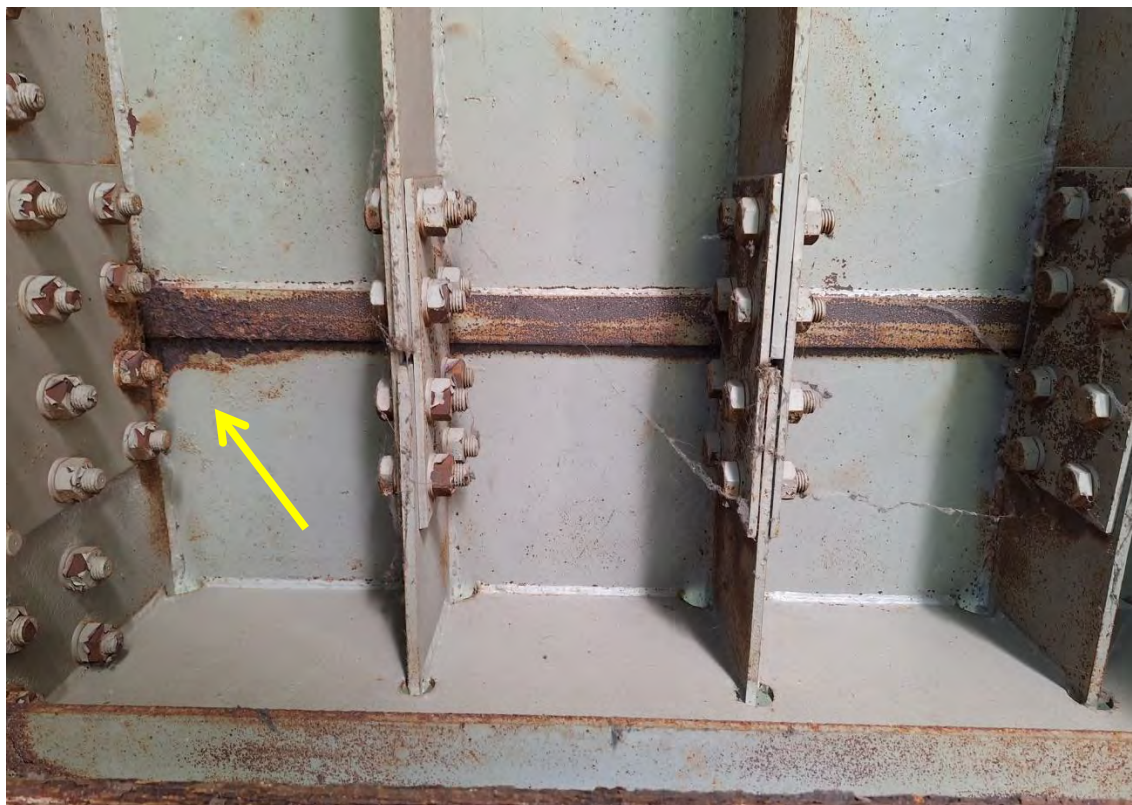
У пољима 2-3, 5-4' и 4'-3' је уочено процуривање на месту монтажног наставка орто-плоче, на месту завареног шава који је извршен на монтажи.

Трагови процуривања на месту монтажнoг наставка - поље 2-3

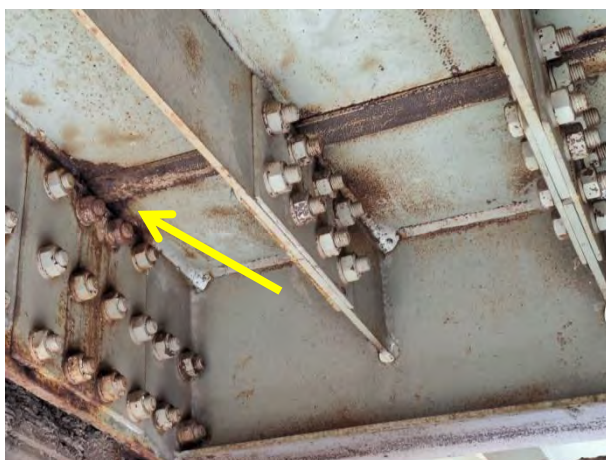
Трагови процуривања на месту монтажнoг наставка - поље 5-4'

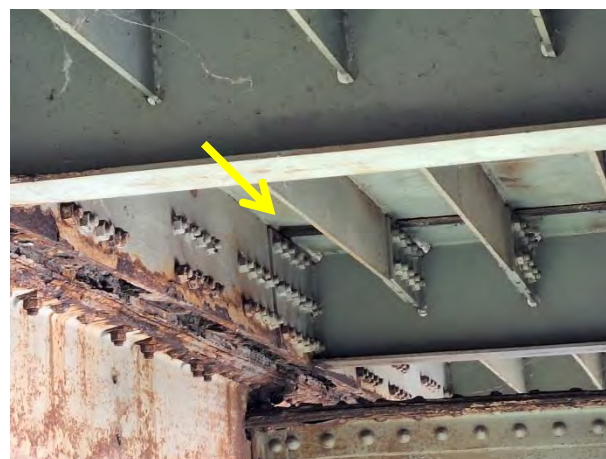
Трагови процуривања на месту монтажнoг наставка - поље 4'-3'

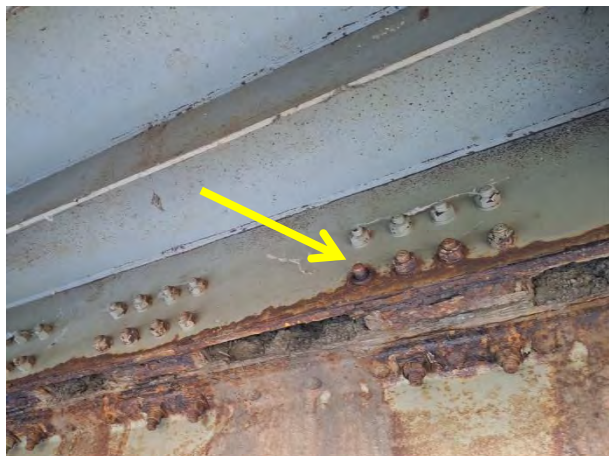
У пољу 0-1, на левом монтажном комаду је уочено да недостаје матица завртња на вези са секундарним попречним носачем.

*Недостаје матица завртња на вези са секундарним попречним носачем*

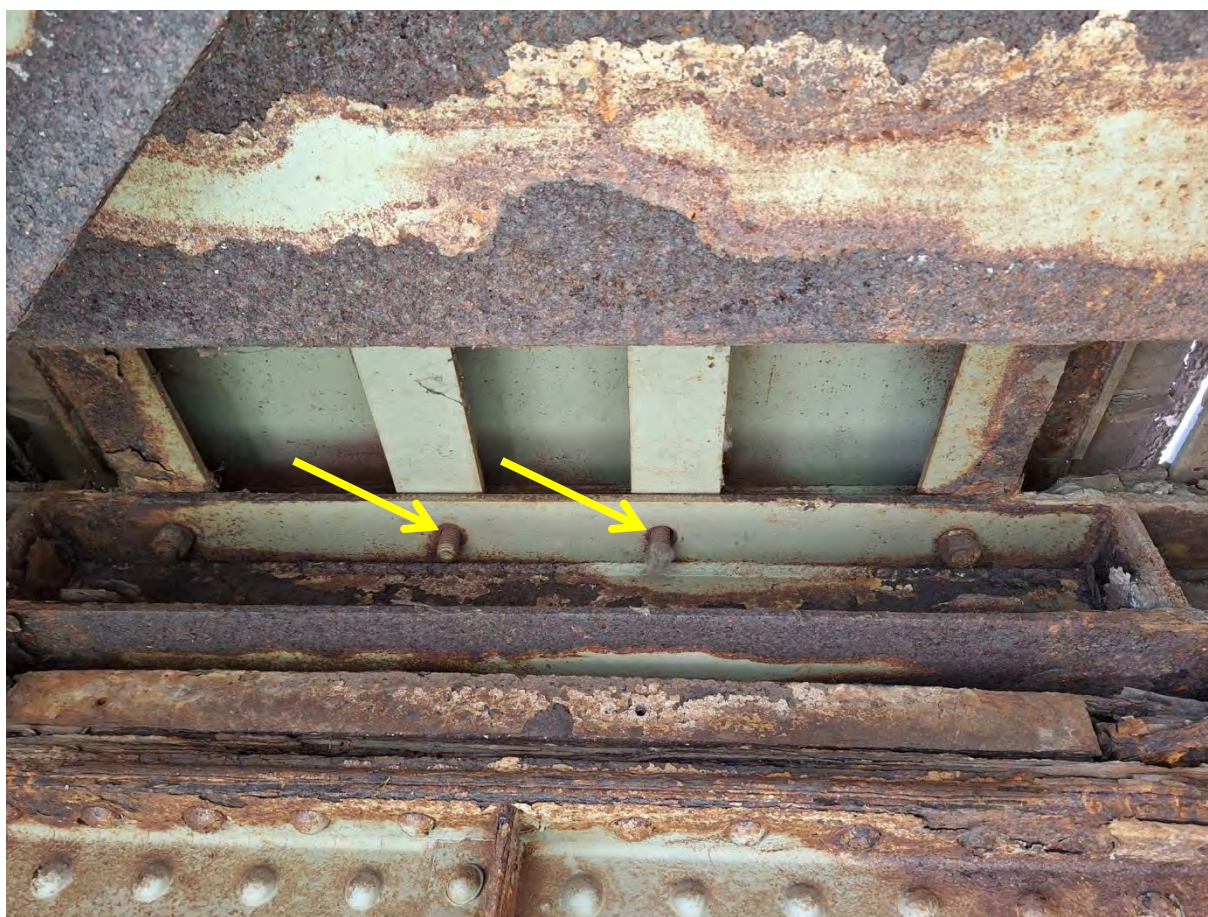
У пољу 3-4, на средњем монтажном комаду је уочено да недостају матике завртњева на вези ортоплоче и секундарног попречног носача.

*Недостаје матица завртња на вези са секундарним попречним носачем*

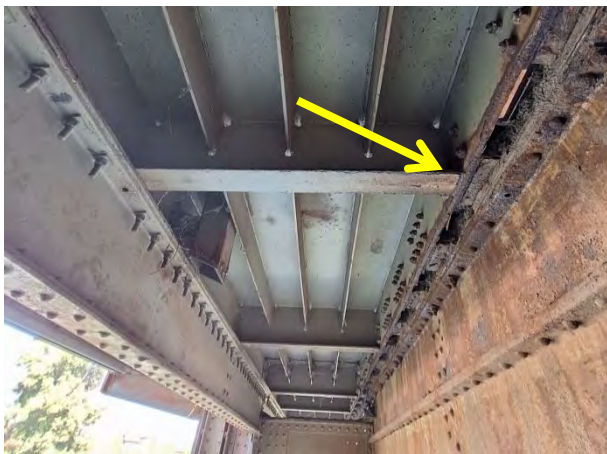
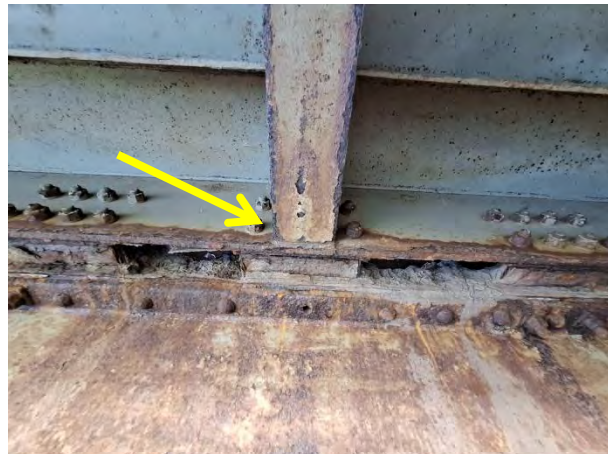
У пољу 0-1, на споју попречног и подужног укрућења левог монтажног комада орто-плоче је примећено да шав није добро изведен, као и израженија корозија фланше попречног укрућења.

*Корозија фланше попречног укрућења. Неадекватно изведен шав*

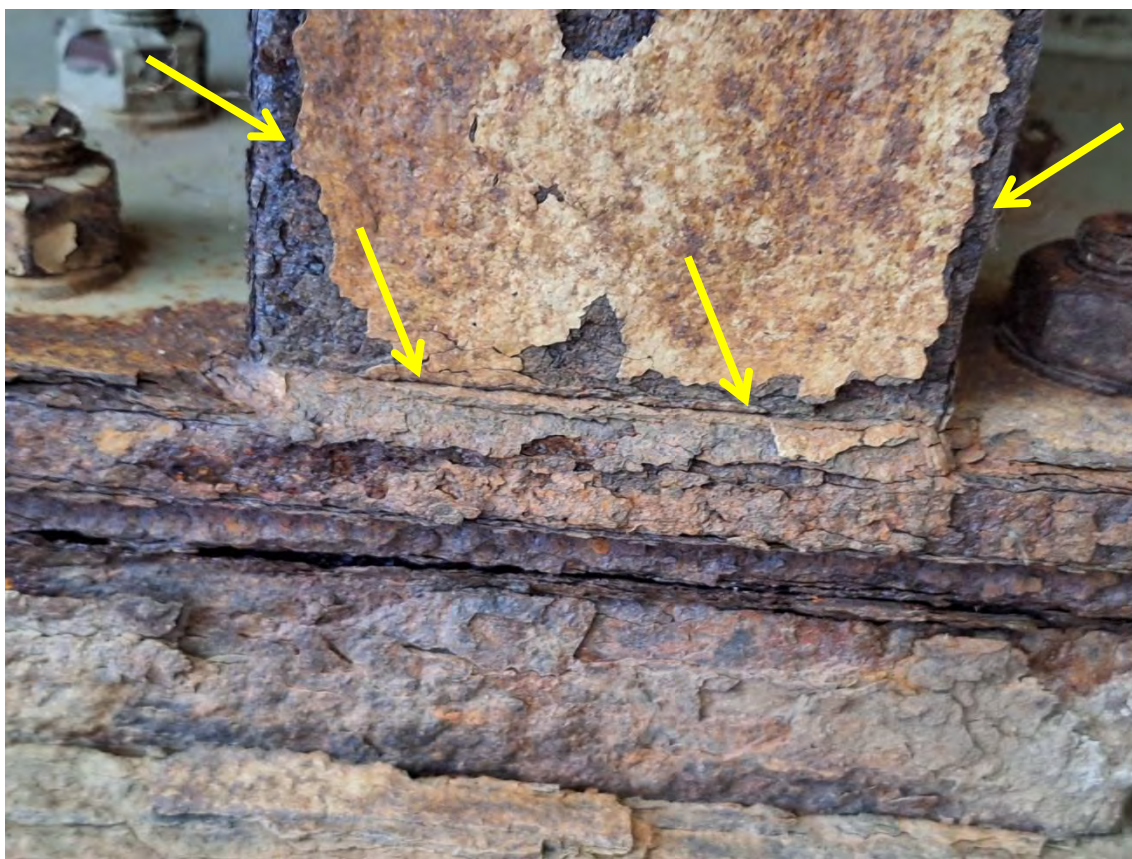
*Корозија фланше попречног укрућења. Неадекватно изведен шав*

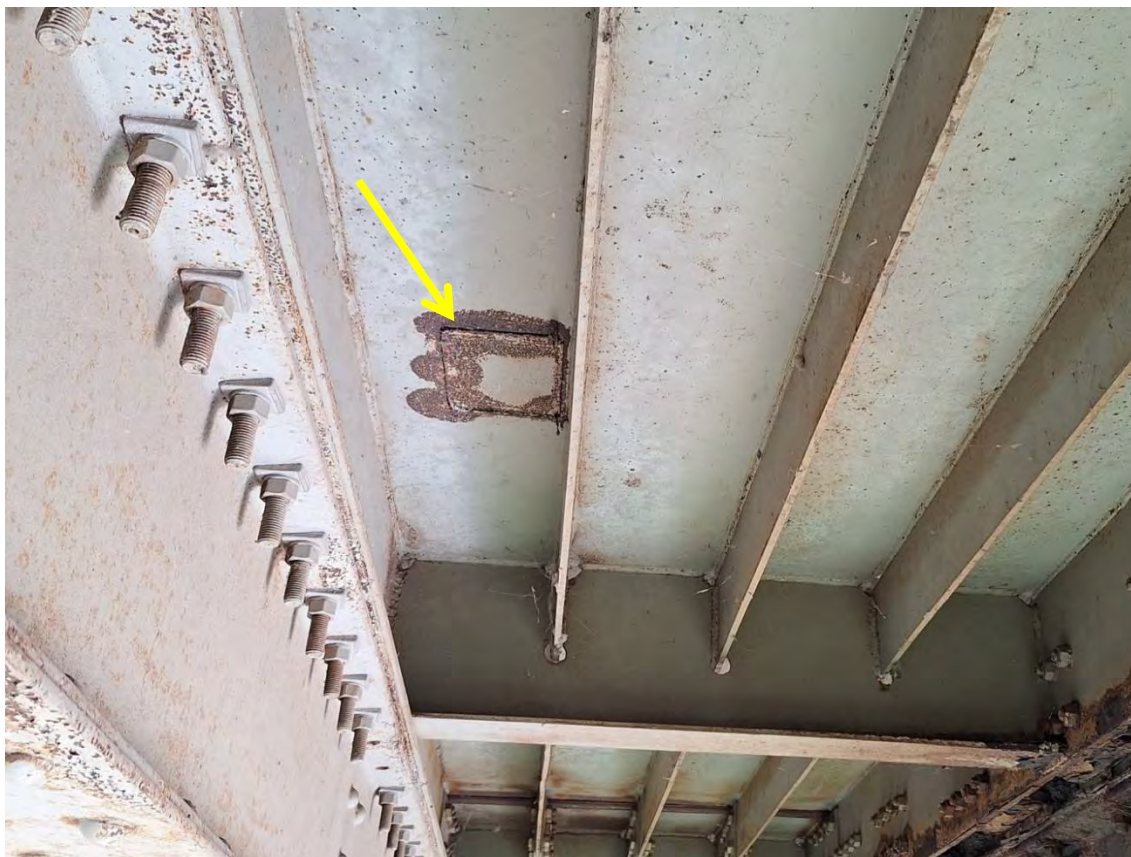
На левом монтажном комаду орто-плоче у пољу 2'-1' постоји отвор за сливничку цев који је затворен и накомјем долази до процуривања и корозије коловозног лима.

*Затворен отвор за сливничку цев кроз који долази до процуривања и услед тога до појаве корозије*

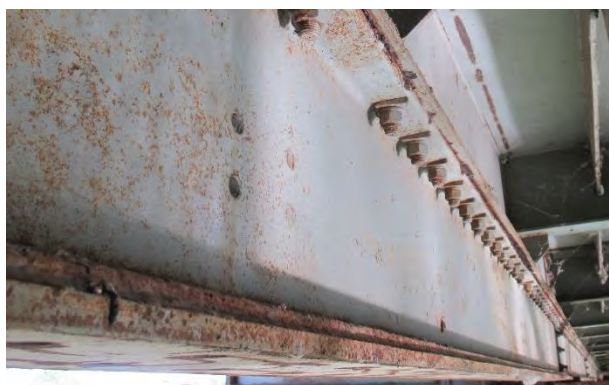
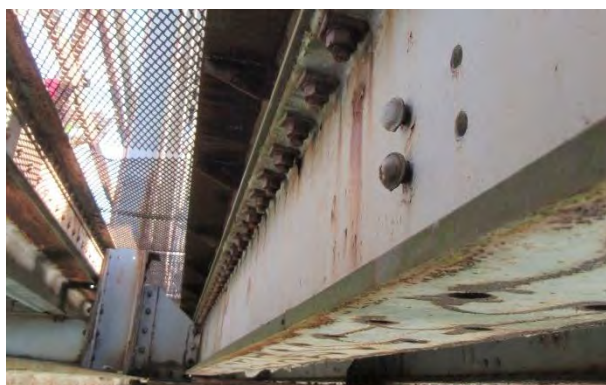
Постоје два ивична подужна носача - уводни (десни) и низводни (леви). Ивични подужни носачи су од профила I320, ојачаног са ламелама на доњој и горњој ножици. Доња ламела је заварена подужним шавом, читавом дужином за доњу фланшу носача док је горња ламела везана преко вијака којима је истовремено везана и ножица орто-плоче која се ослања на подужне носаче тј. налаже на горњу ламелу. Генерално су ивични носачи у добром стању са регистрованом појавом површинске корозије и љуспањем заштитне фарбе.

*Ивични подужни носачи*

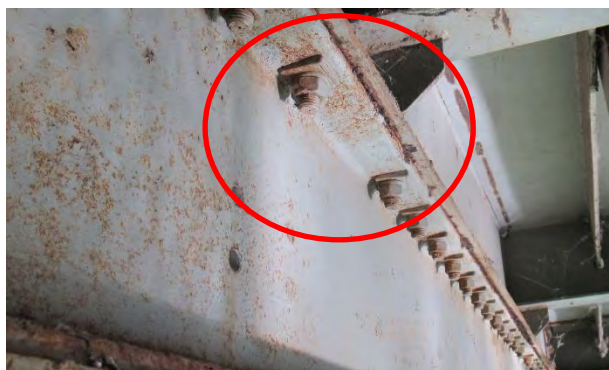
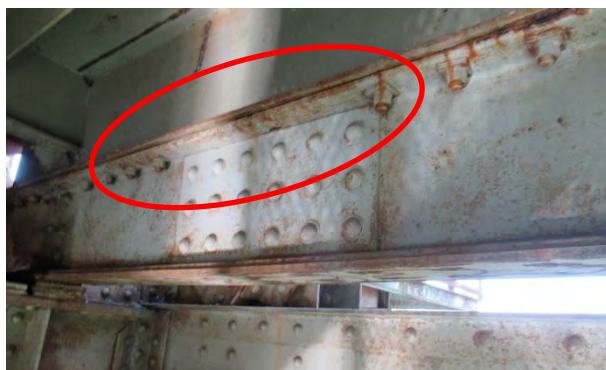
На вези горње фланше, ламеле и ножице орто-плоче, уочен је локални - појединачни, недостатак вијака и то на местима попречних носача орто-плоче, са унутрашње стране носача, као и на местима монтажних наставка. Ова појава је присутна код оба ивична подужна носача у свим пољима.

*Недостатак вијака на вези горње фланше и ламеле са ножицом орто-плоче*

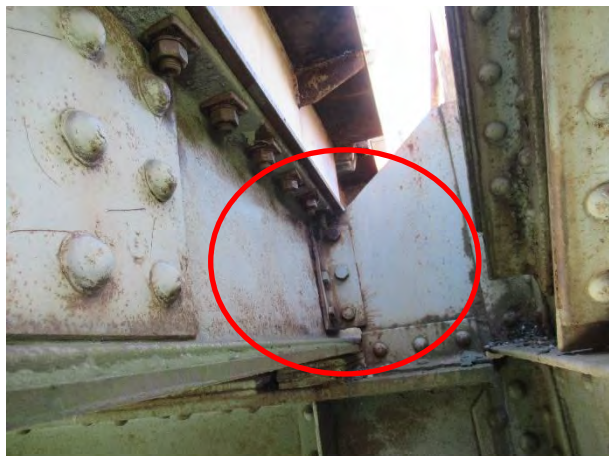
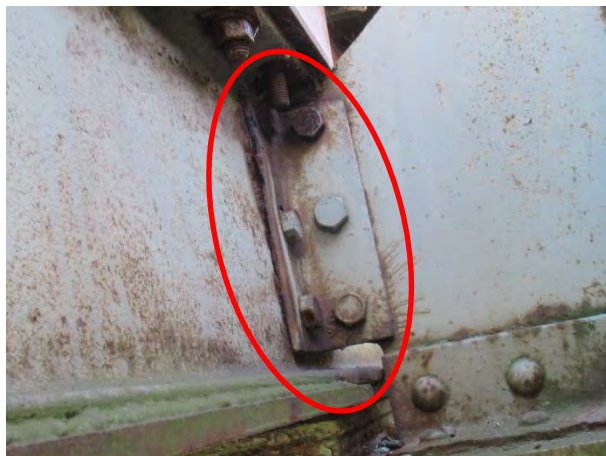
Над попречним носачем 0, уочен је деформисан прикључни угаоник, којим се низводни ивични подужни нисач везује за дијафрагма лим.

*Деформисан прикључни угаоник*

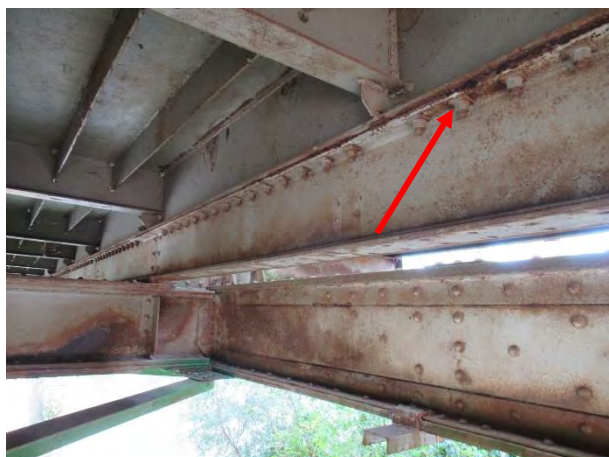
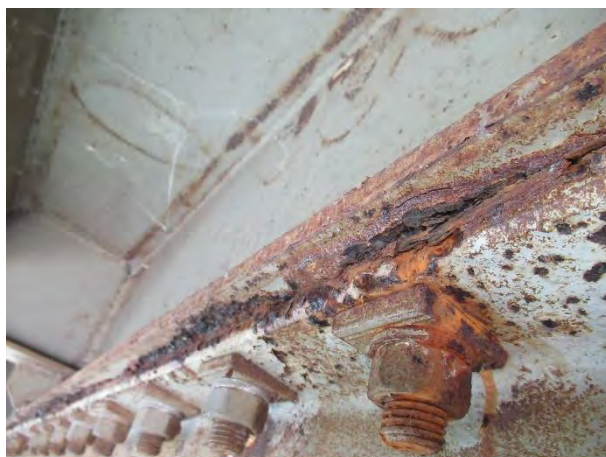
У пољу 5-4', на низводном носачу са унутрашње стране, у средини распона, је уочена појачана корозија на споју горње фланше и орто-плоче. На том месту долази до листања челика и бубрења.

*Локално појачана корозија са унутрашње стране низводног носача*

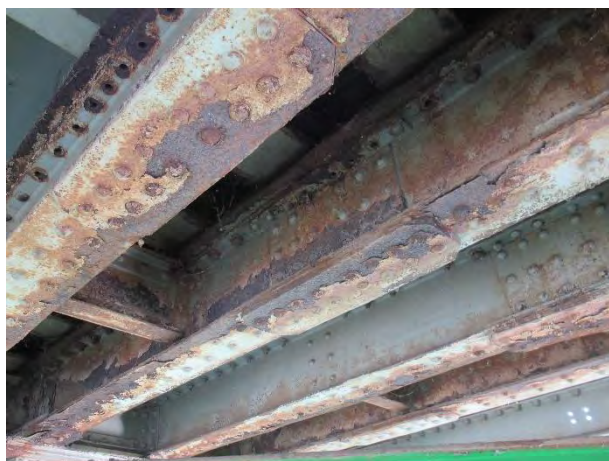
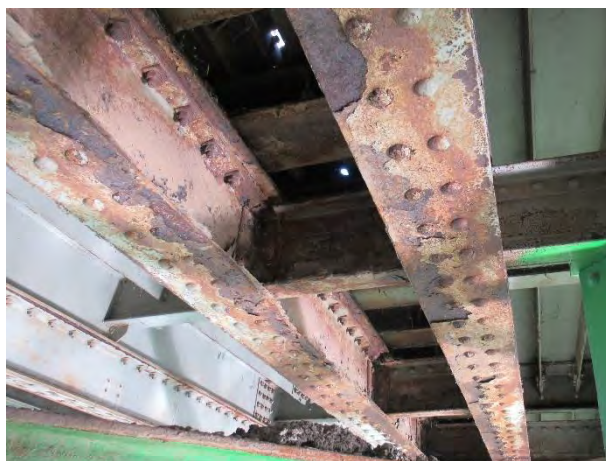
Средњи подужни носачи

За разлику од претходне три конструкције, на конструкцији К4 постоје четири средња подужна носача који су I профили I380. Сви средњи носачи су захваћени површинском корозијом. Степен оштећења корозијом је већи са унутрашње стране носача, нарочито два средња носача на које се ослања само железнички саобраћај. **Генерално је уочено да су носачи у лошем стању услед дуготрајне изложености корозији која је довела до љуспања челика, деградације свих елемената попречног пресека носача и умањења пресека.** Најчешће је регистрована деградација доње ножице носача и оштећења носача у зони ослањања.

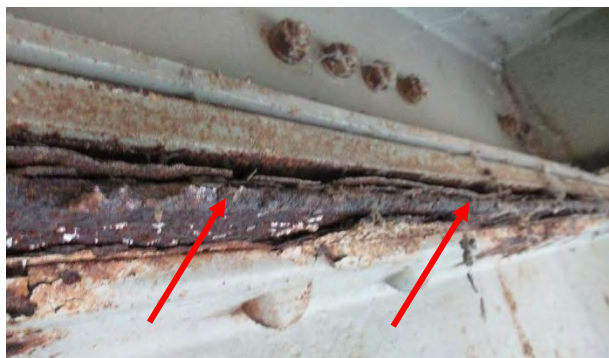
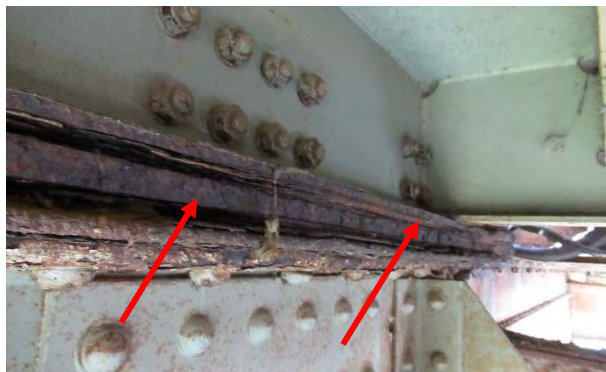
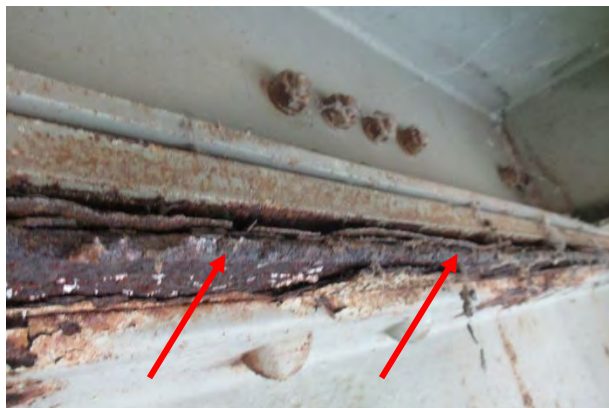
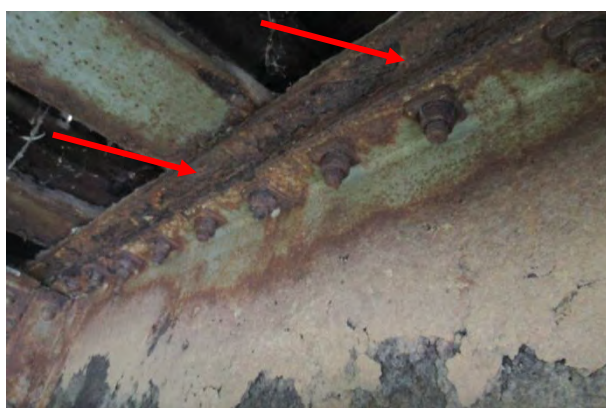
Ортотропна плоча се директно ослања на подужне носаче. Између горње фланше и орто-плоче је постављена подужна ламела која је захваћена дубинском корозијом, као и горња фланша носача. **Степен дубинске корозије је такав да је дошло до листања челика и губитка пресека.** Овај феномен је присутан на свим подужним носачима конструкције К4.

Дубинска корозија, листање и бубрење ламеле на горњој ножици носача

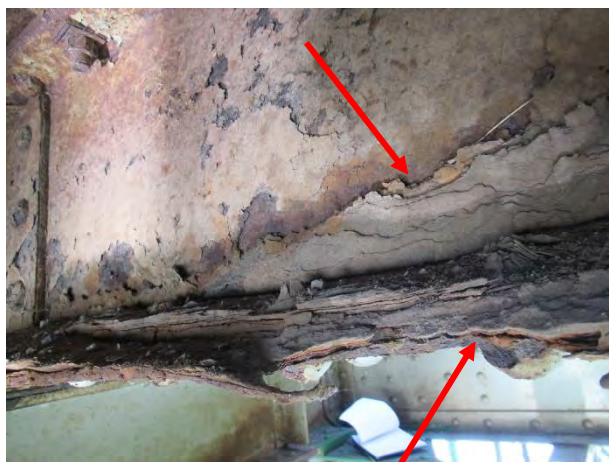
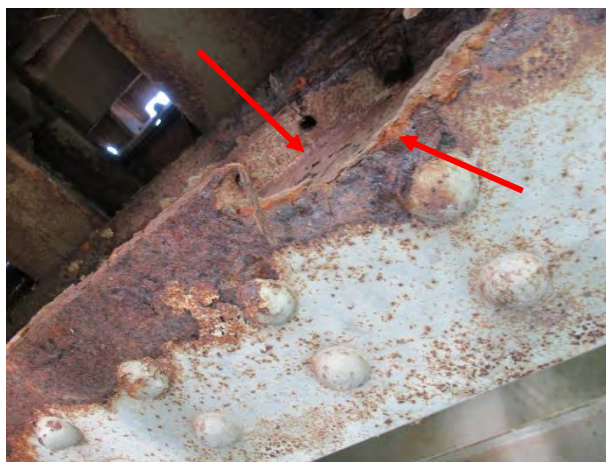
Доња фланша подужних носача и доњи део ребра су у лошем стању јер су захваћени дубинском корозијом. Деградације доње фланше и умањење попречног пресека носача је регистровано на већини средњих подужних носача, при чему је ова појава израженија у зонама ослањања.

*Дубинска корозија доње фланше и губитак попречног пресека носача 3 у пољу 0-1*

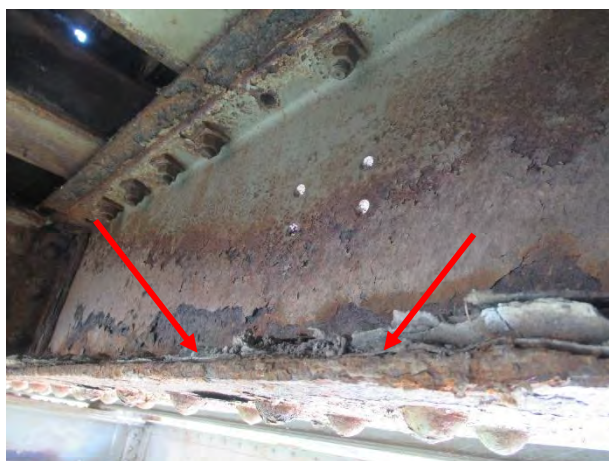
*Дубинска корозија доње фланше и губитак попречног пресека носача 5 у пољу 0-1*

Изражена дубинска корозија је уочена на свим местима ослањања средњих подужних носача. Услед дуготрајне изложености корозији, на тим местима, је дошло до **деградације читавог попречног пресека носача и умањења пресека, што доводи у питање носивост носача**. Сви подметачи испод подужног носача, на месту ослањања, су захваћени дубинском корозијом, при чему долази до љуспања челика и деградације.

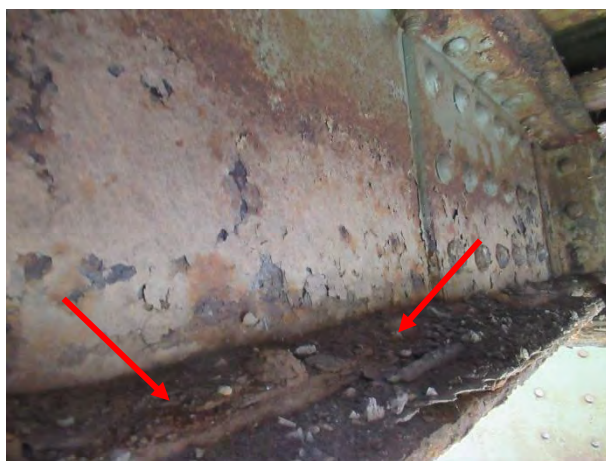
*Дубинска корозија доње фланше и губитак попречног пресека носача 4 у пољу 0-1*

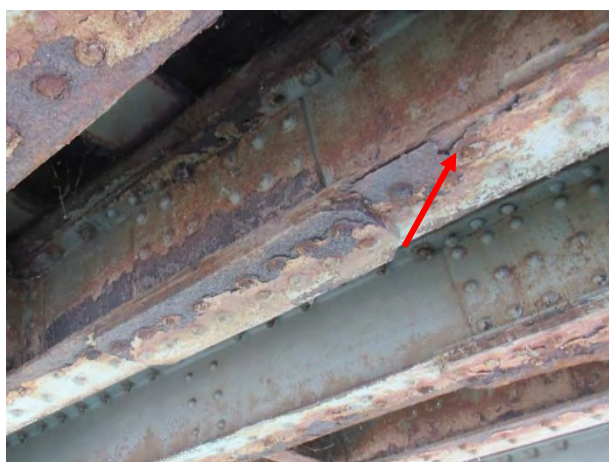
*Дубинска корозија доње фланше и губитак попречног пресека носача 3 у пољу 1-2*

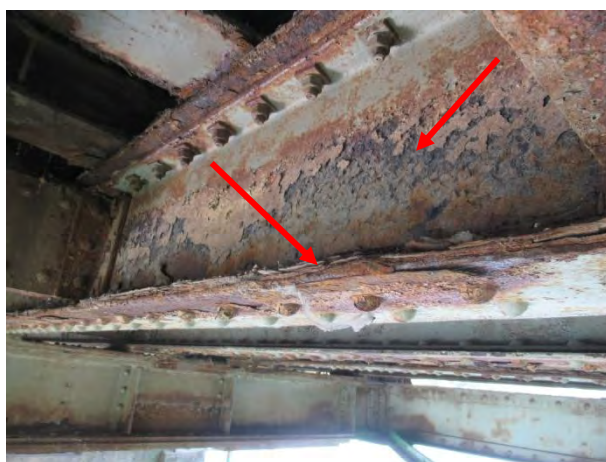
*Дубинска корозија доње фланше и губитак попречног пресека носача 4 у пољу 1-2*

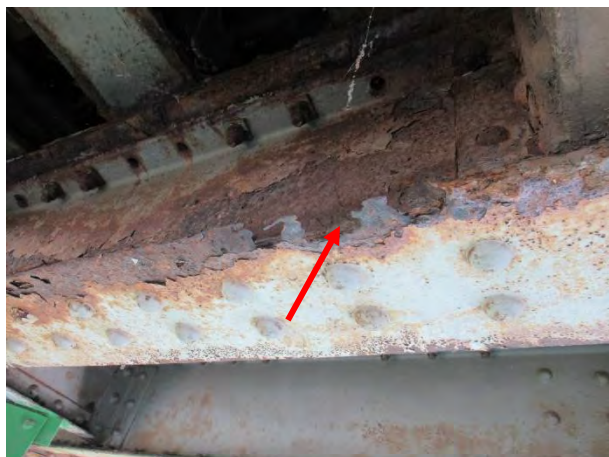
Дубинска корозија доње фланше и губитак попречног пресека носача 3 у пољу 2-3

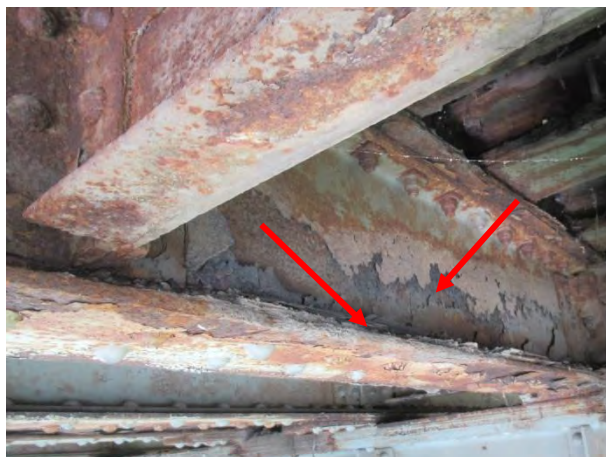
Дубинска корозија доње фланше и губитак попречног пресека носача 4 у пољу 2-3

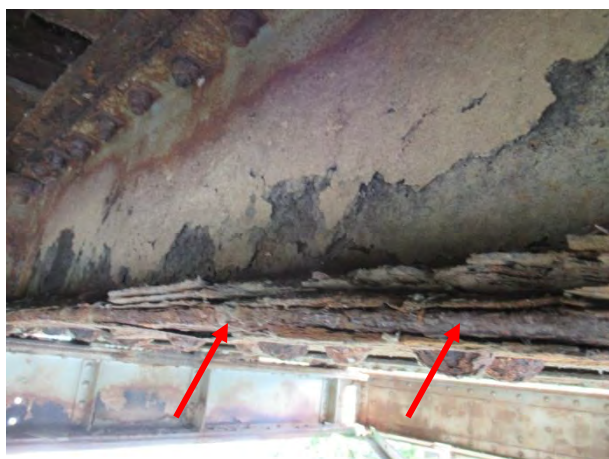
Дубинска корозија доње фланше и губитак попречног пресека носача 3 у пољу 4-5

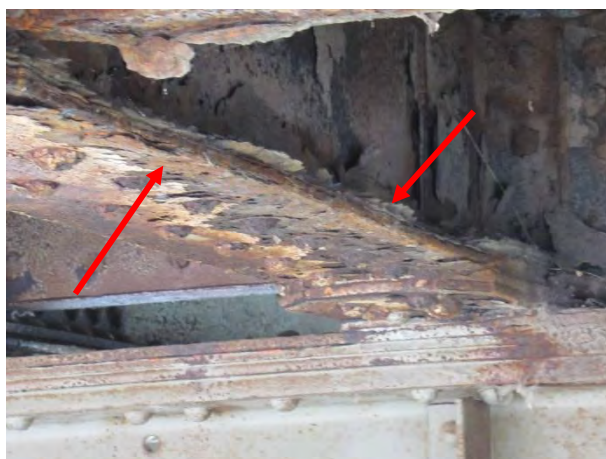
Дубинска корозија доње фланше и губитак попречног пресека носача 4 у пољу 5-4'

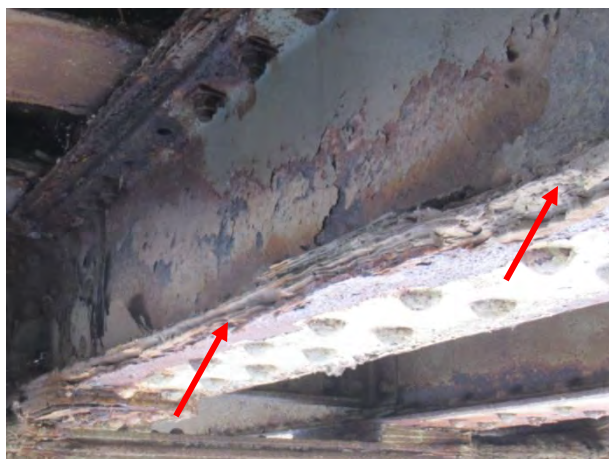
Дубинска корозија доње фланше и губитак попречног пресека носача 3 у пољу 4'-3'

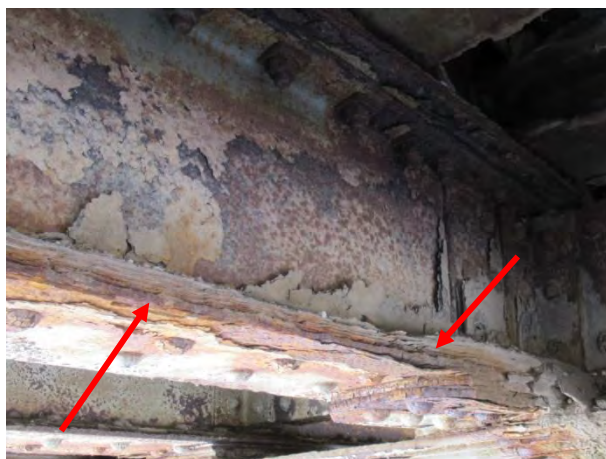
Дубинска корозија доње фланше и губитак попречног пресека носача 3 у пољу 3'-2'

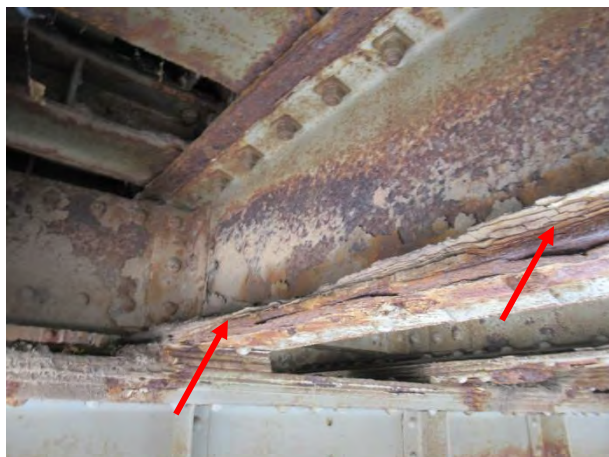
Дубинска корозија доње фланше и губитак попречног пресека носача 4 у пољу 3'-2'

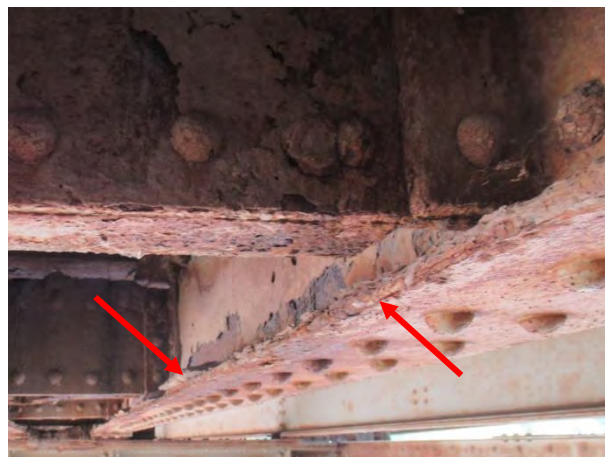
Дубинска корозија доње фланше и губитак попречног пресека носача 2 у пољу 1'-0'

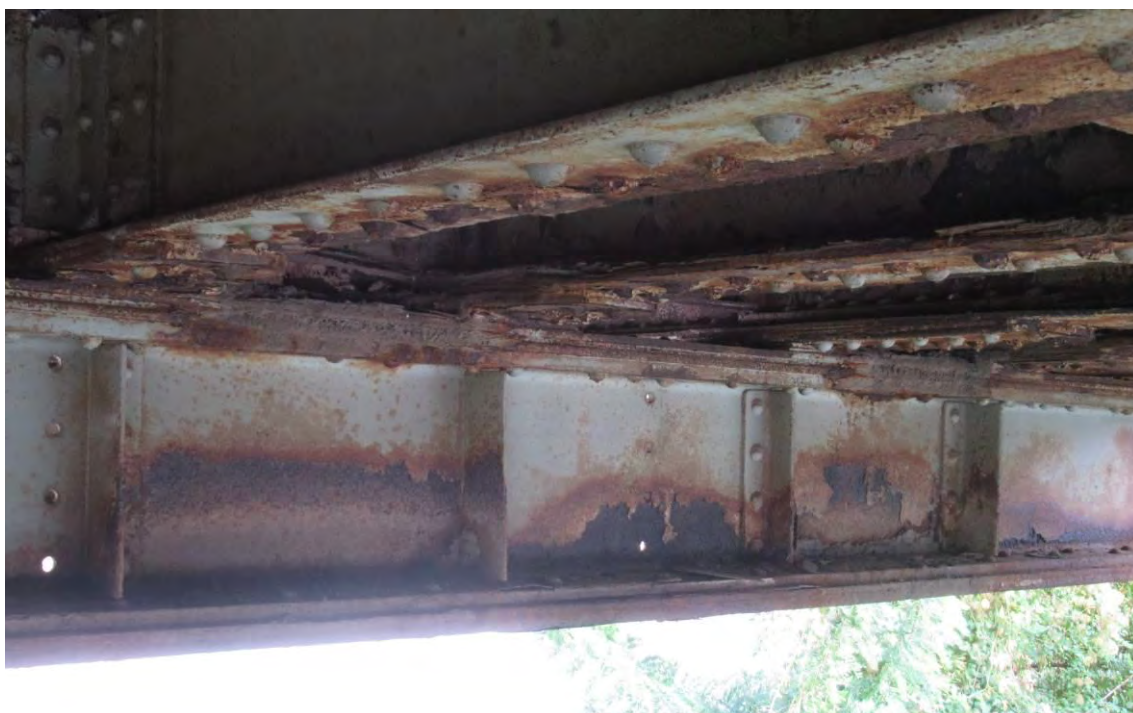
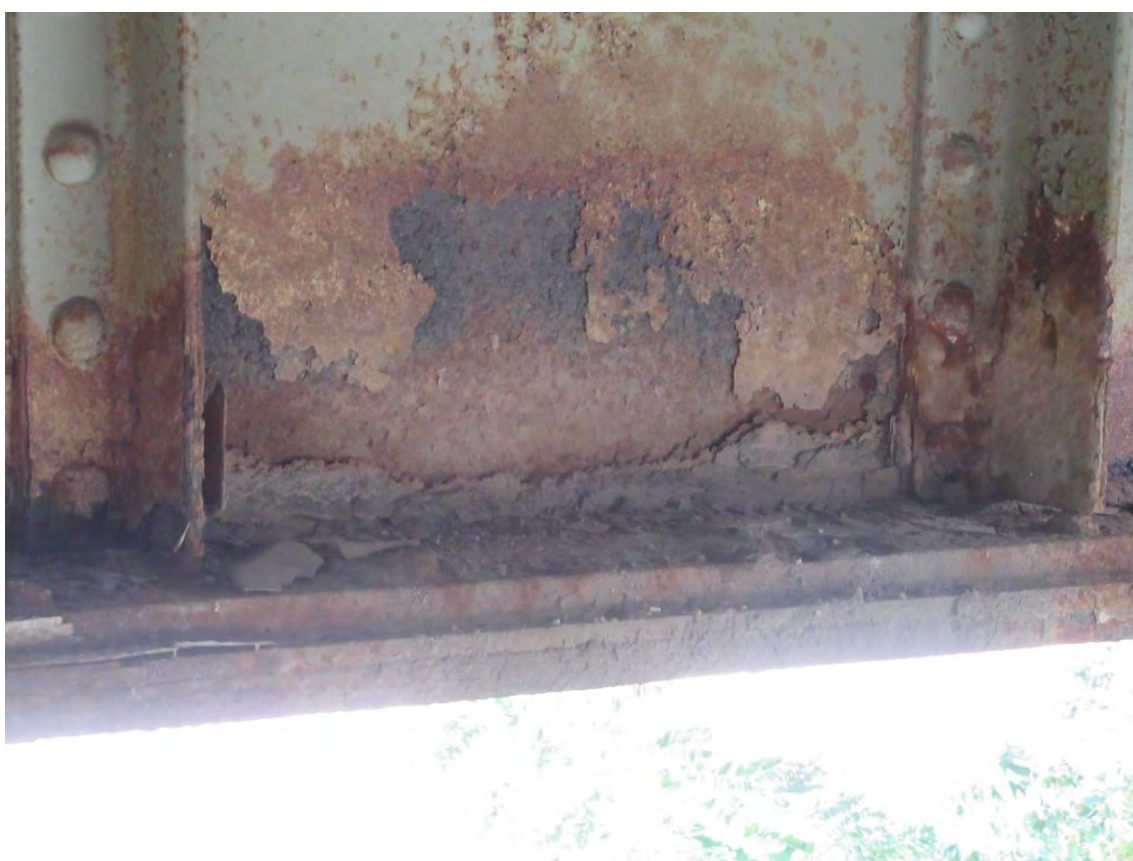
*Локална дубинска корозија ребра попречног носача ПН5*

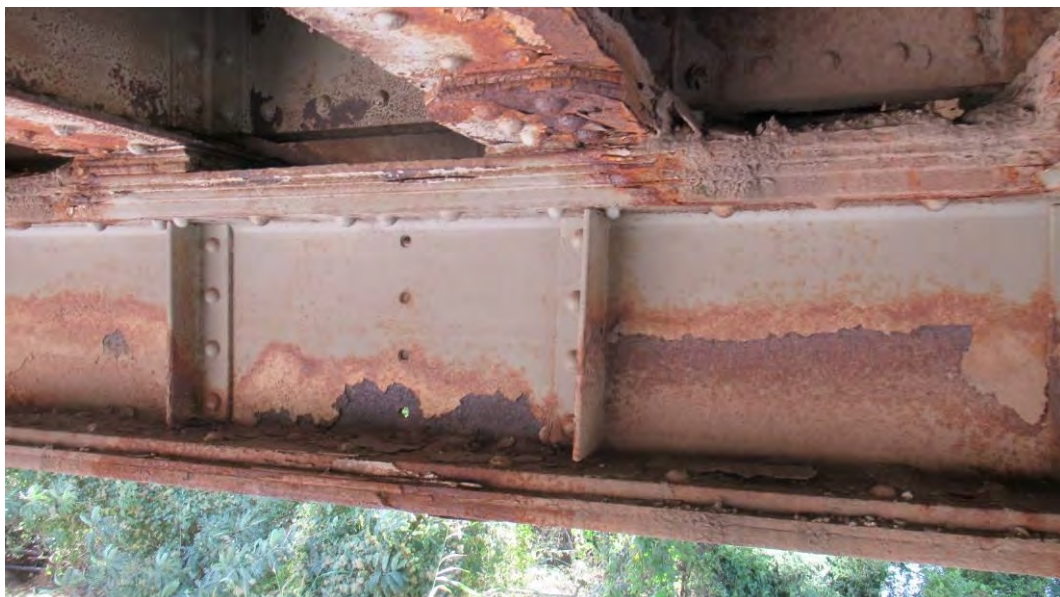
*Локална дубинска корозија ребра попречног носача ПНЗ'*

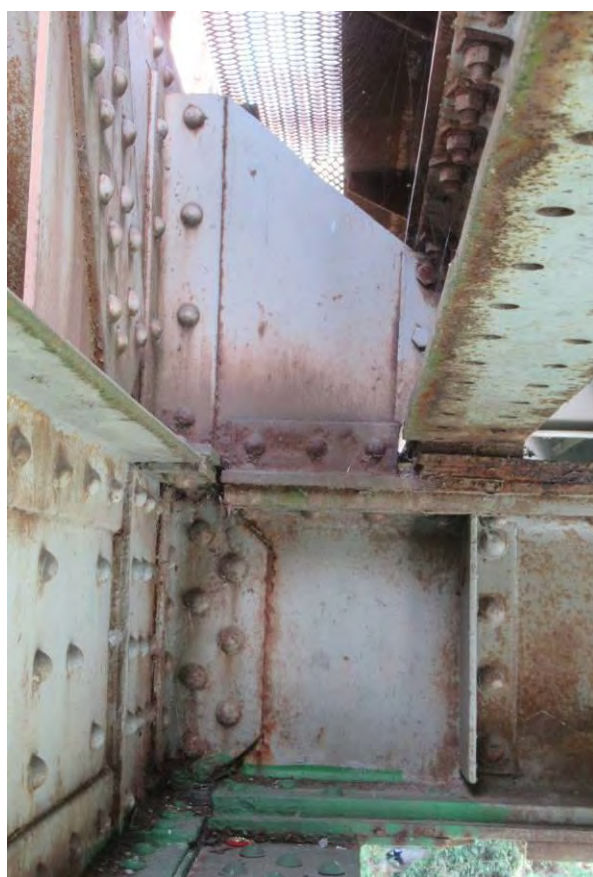
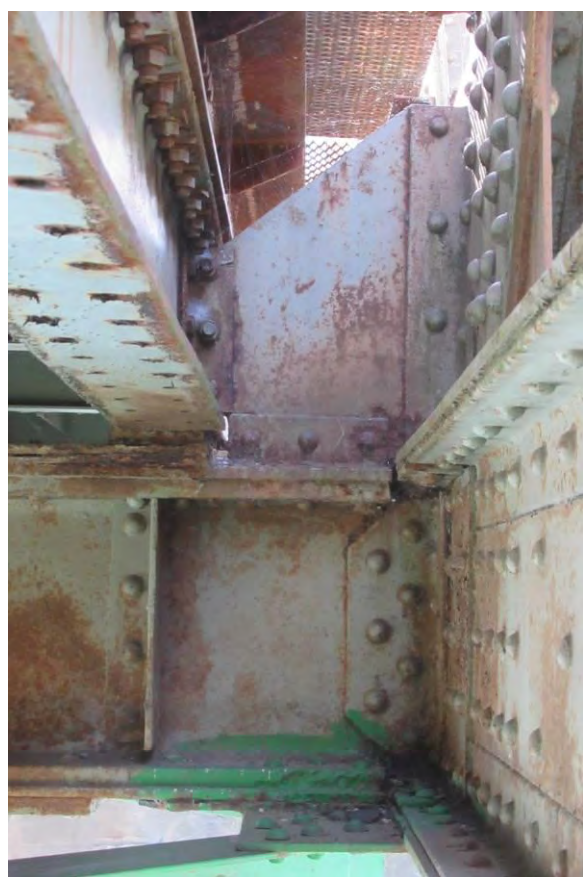
*Површинска корозија попречних носача у зонама везе са главним носачима*
