Акционарско друштво за управљање јавном железничком  
инфраструктуром „Инфраструктура железнице Србије“,  
Београд

**за одлучивање о потреби процене утицаја  
на животну средину**

**ИДЕЈНИ ПРОЈЕКАТ  
ЗА ФАЗНУ САНАЦИЈУ МОСТА ПРЕКО РЕКЕ ВЕЛИКЕ  
МОРАВЕ НА ПРУЗИ МАРКОВАЦ - РЕСАВИЦА У КМ 6+100  
И НА ДРЖАВНОМ ПУТУ ІВ РЕДА БРОЈ 27 У КМ 3+679,  
ДЕОНИЦА МАРКОВАЦ - СВИЛАЈНАЦ,  
на к.п. бр. 7435/1, 4800 КО Марковац, општина Велика Плана и  
к.п. бр. 6658/4, 1893/1, 1893/15 КО Свилајнац, општина  
Свилајнац**

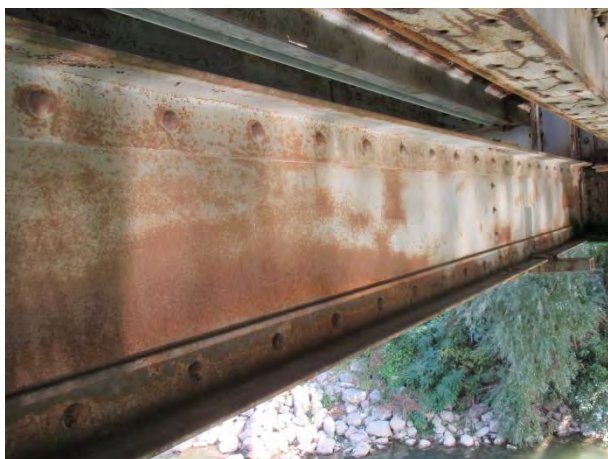
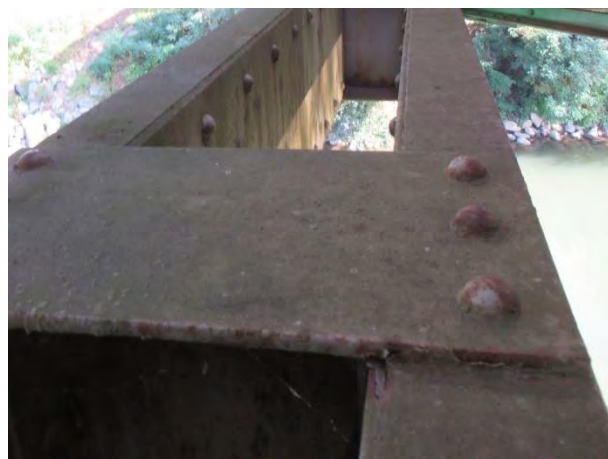
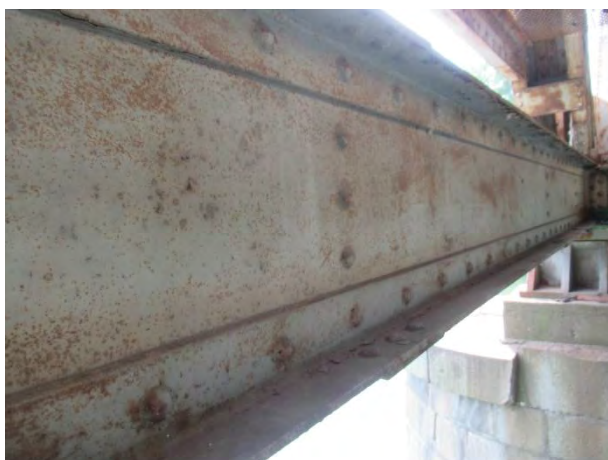
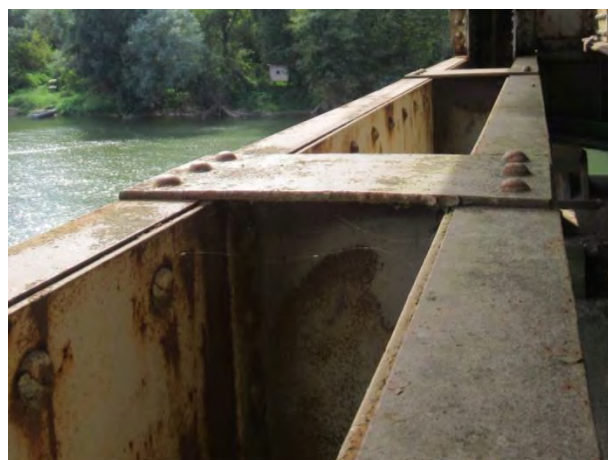
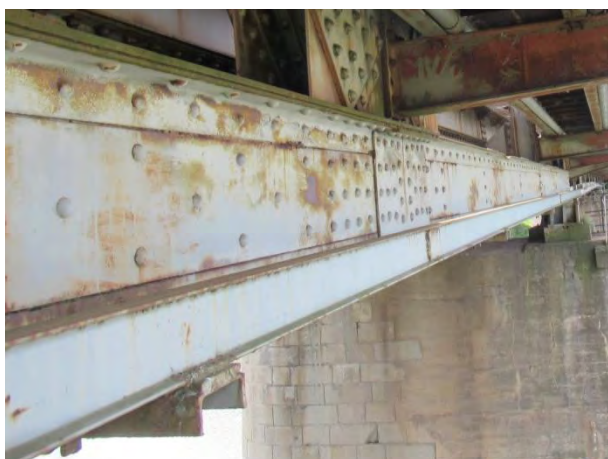
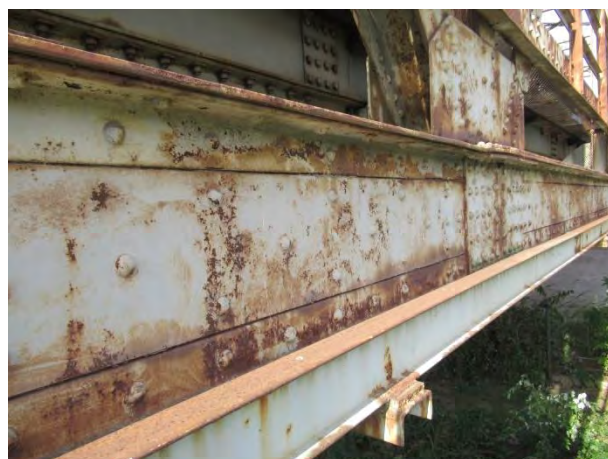
На доњем појасу је приметна површинска корозија и оштећење заштите од корозије.

У мањој мери је уочено нагомилавање земљаног материјала и нечистоће у зонама чворова решетке.

*Површинска корозија доњег појаса*

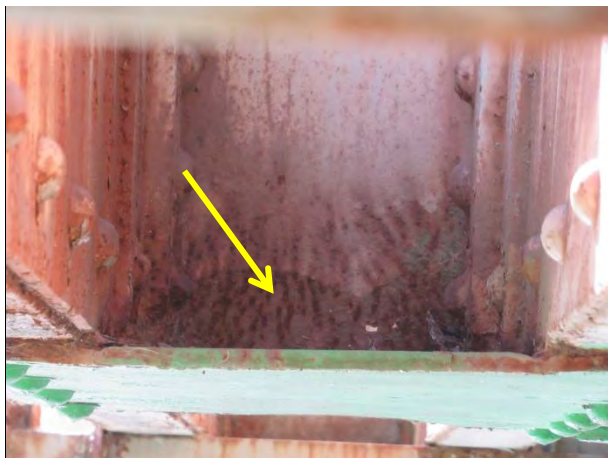
На унутрашњој страни доњег појаса регистровано је накопљање нечистоће, у зонама чворова решетке. Услед нагомилане нечистоће, у појединим чворовима је дошло до оштећења ребра вертикале решетке услед корозије, у чвору са доњим појасом.

*Тачкаста дубинска корозија ребра вертикале узводне решетке*

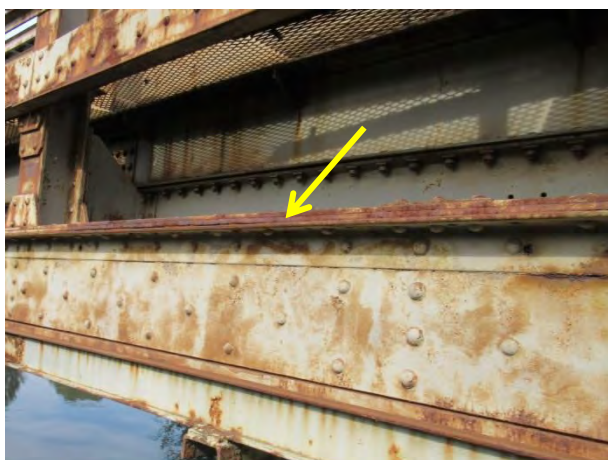
На узводној страни у пољу 5-4', на споју горње фланше и ребра, је уочена зона са дубинском корозијом, од  $\approx 1\text{m}$  дужине.

Дубинска корозија на горњој фланши и ребру доњег појаса

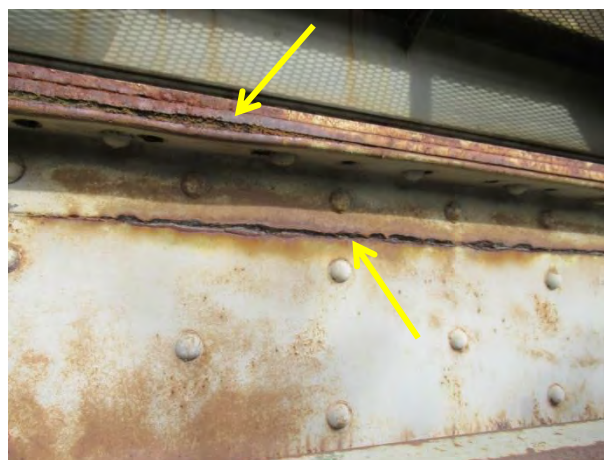
Дубинска корозија на горњој фланши и ребру доњег појаса

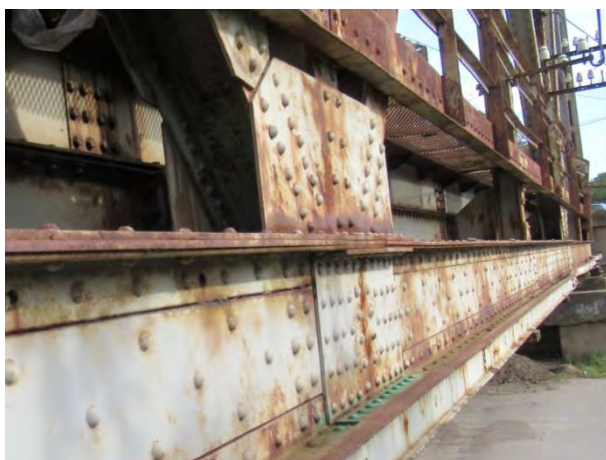
Чворови доњег појаса су у добром стању - све заковице на броју и правилно уграђене. Сви елементи доњег појаса захваћени површинском корозијом.

*Чворови доњег појаса - генерално у добром стању, захваћени површинском корозијом*

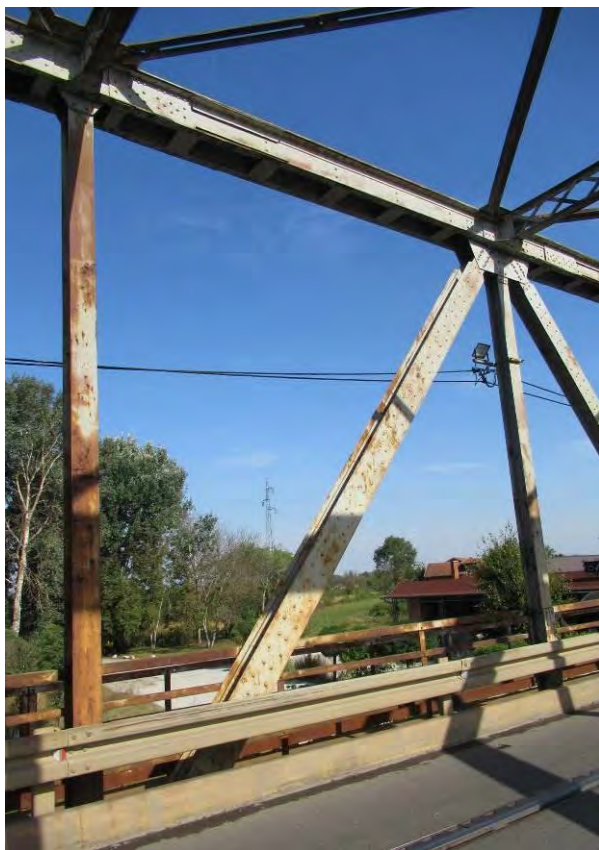
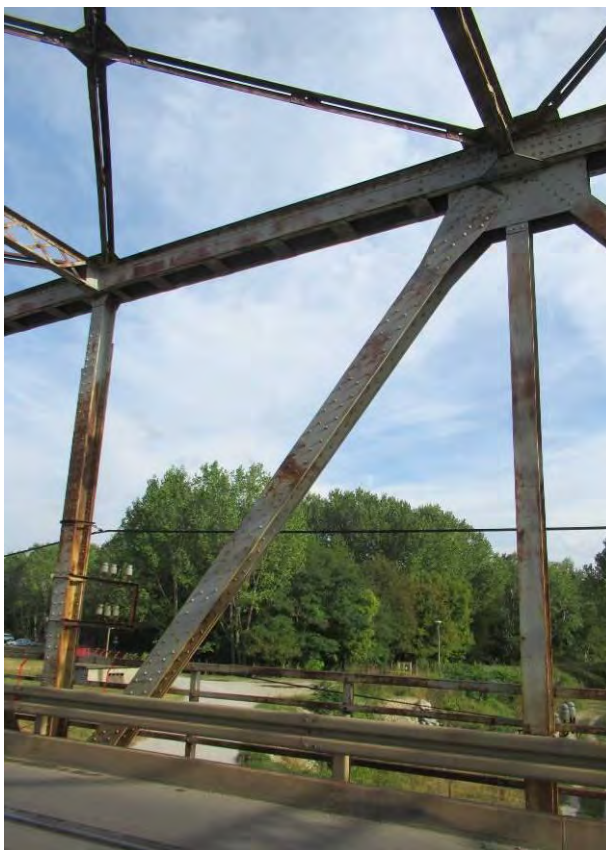
Вертикале решеткастих носача су од вруће ваљаних носача IPB (HEB) 220 или IPB1 (HEA) 240 ојачаних са по две појасне ламеле што је случај код крајњих (порталних) и још неколико вертикала. Вертикале решеткастих носача су генерално у добром стању, добре геометрије без уочених извијања и деформација. Везе вертикала за горњи појас су у добром стању, сва спојна средства на броју и утегнута. Систем за заштиту од корозије вертикала је дотрајао и изгубио је функцију услед чега су вертикале местимично захваћене површинском корозијом. За сада без оштећења услед дејства корозије.

*Вертикале левог и десног решеткастог носача конструкције K4*

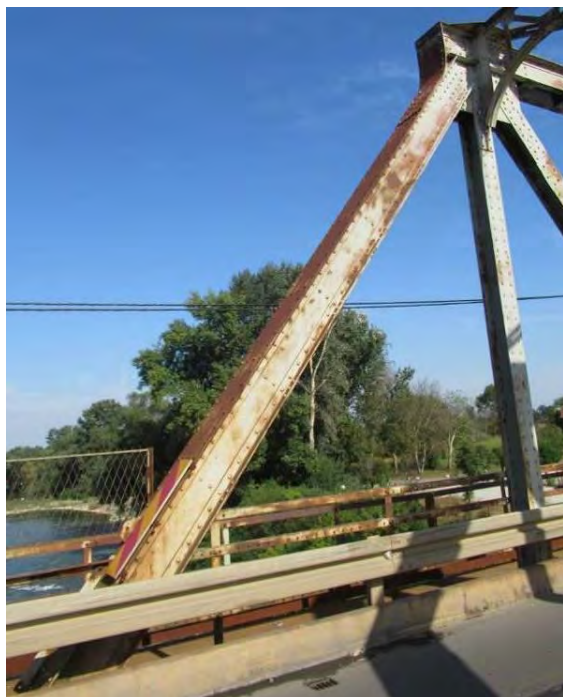
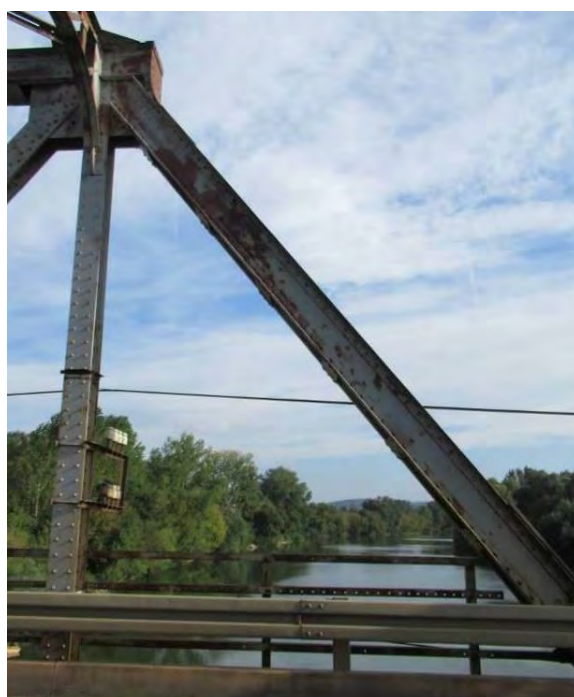
Дијагонале решеткастих носача су генерално у добром стању, добре геометрије без уочених извијања и деформација. Везе дијагонала за горњи појас су у добром стању, сва спојна средства на броју и утегнута. Систем за заштиту од корозије дијагонала је дотрајао и изгубио је функцију услед чега су дијагонале местимично захваћене површинском корозијом. За сада без оштећења услед дејства корозије.

*Дијагонале 0-1 левог и десног решеткастог носача конструкције K4*

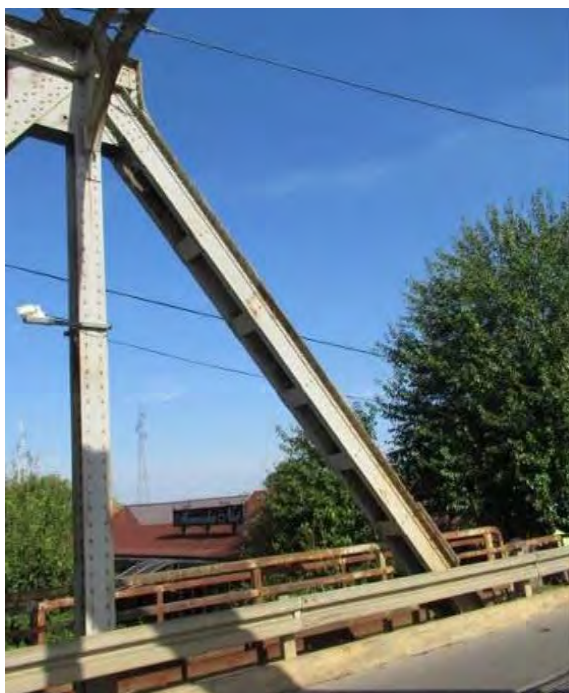
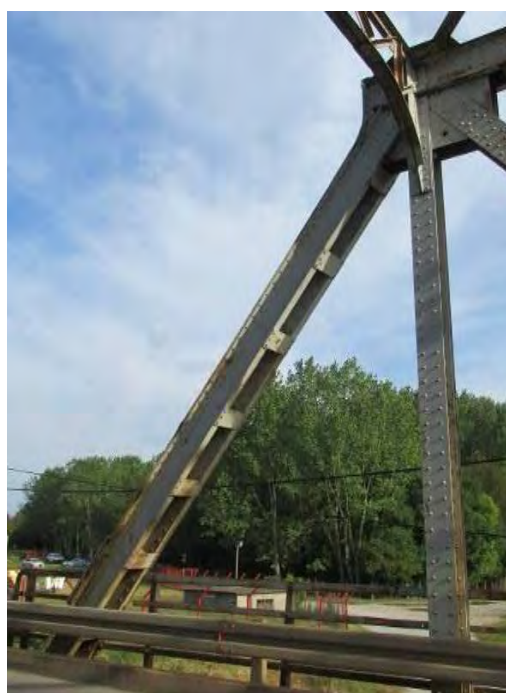
*Дијагонале I'-0' левог и десног решеткастог носача конструкције K4*

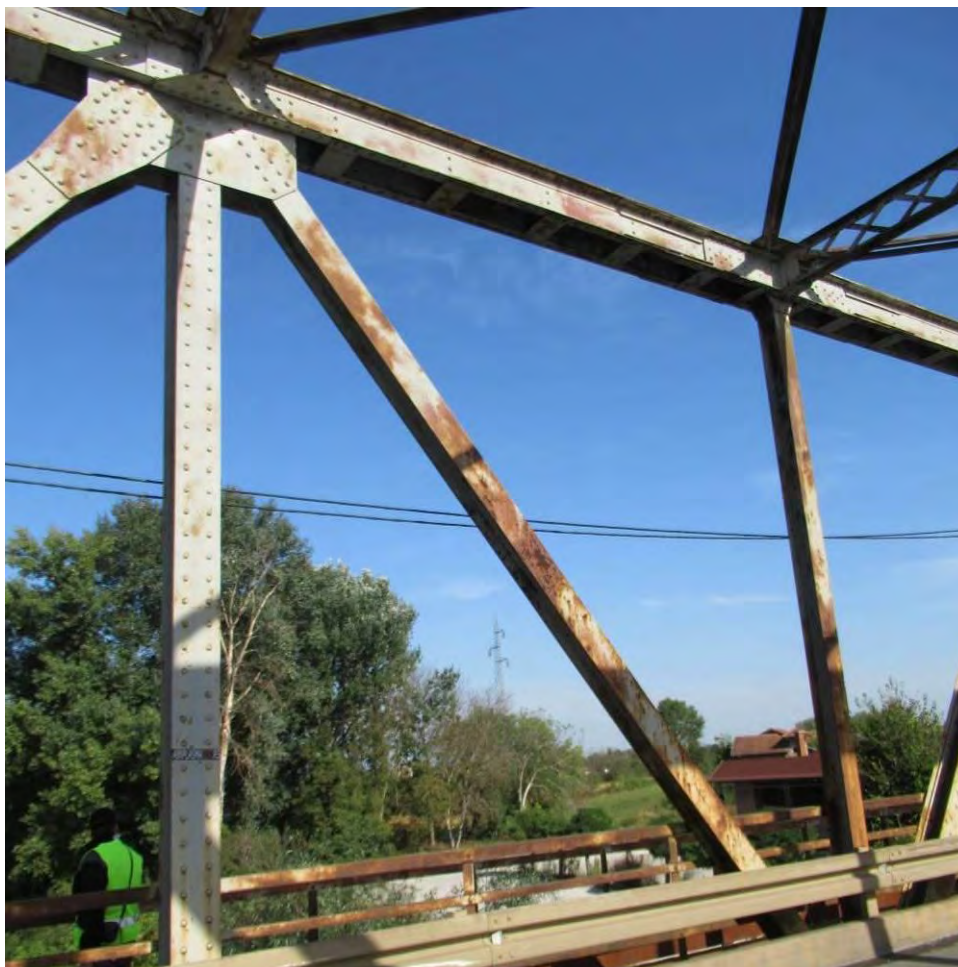
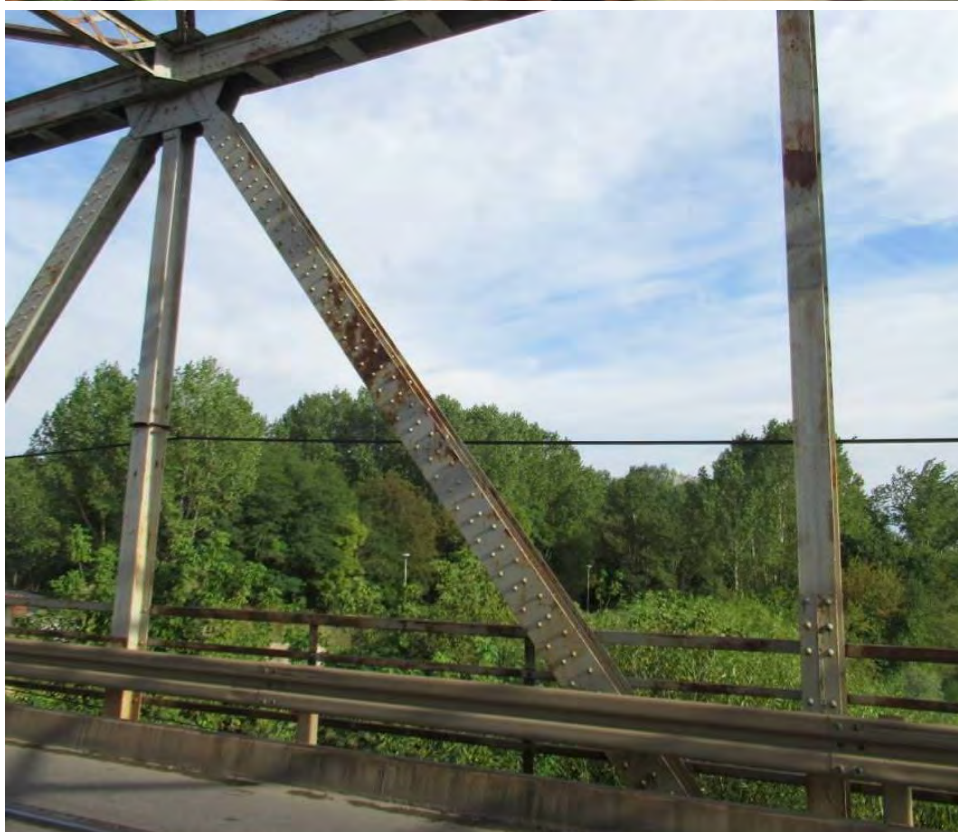
*Дијагонале левог и десног решеткастог носача конструкције К4*

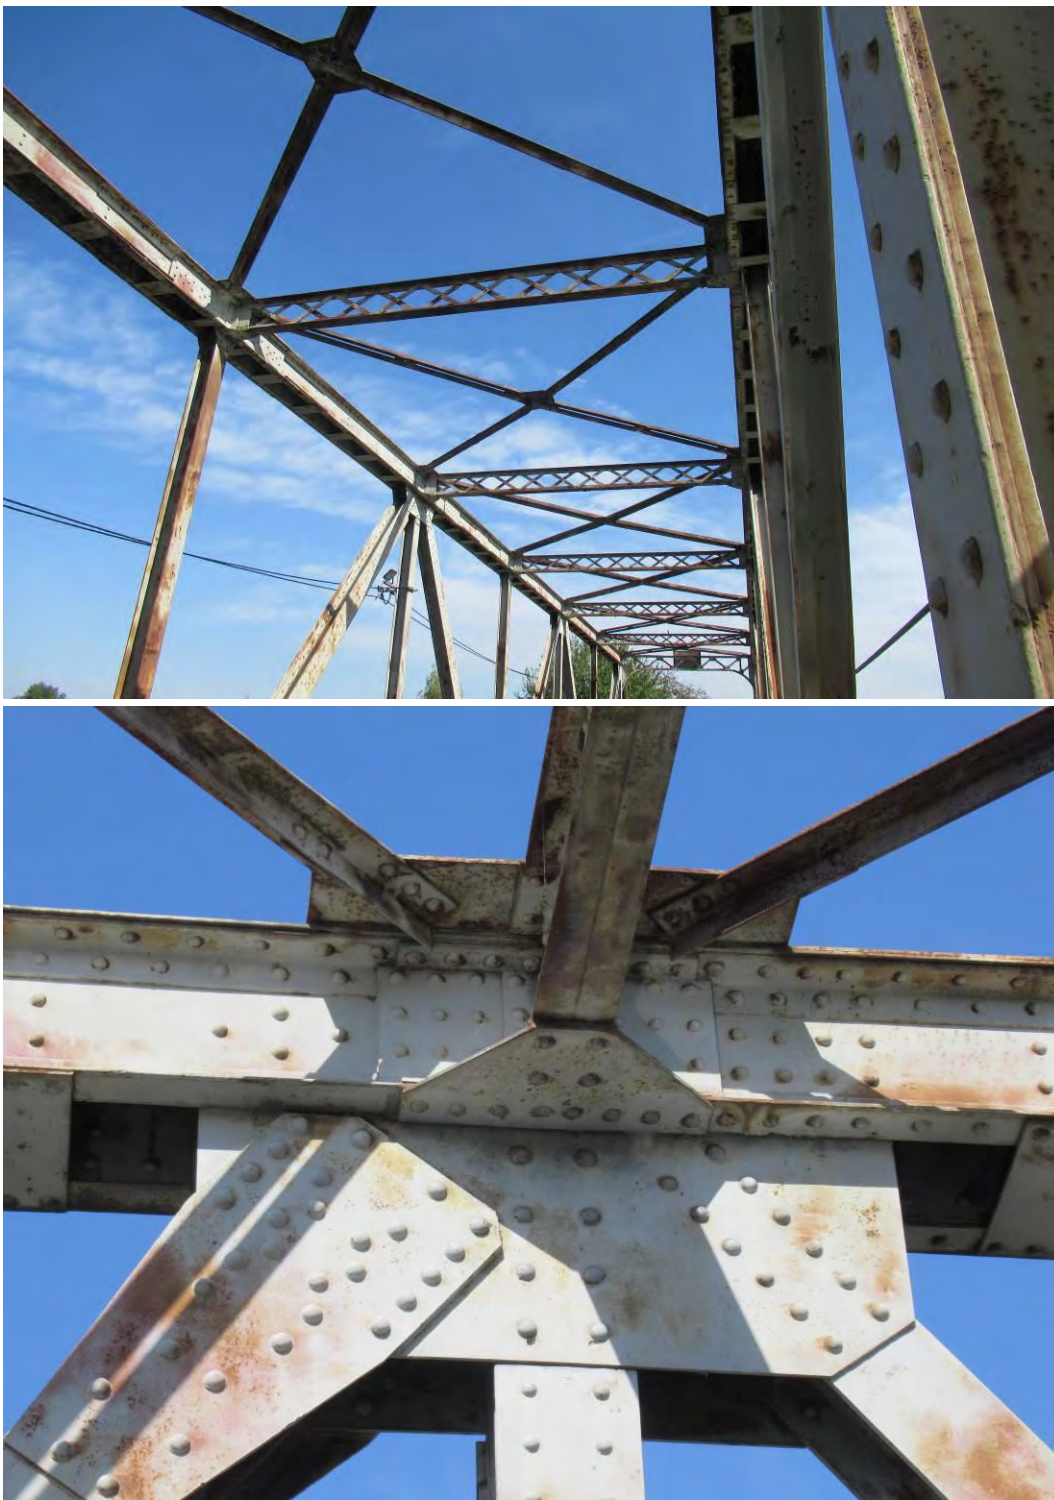
Горњи појас је састављен од два вертикална лима, четири угаоника, горњих ламела и местимичних укрућења. Горњи појас и чворни лимови горњег појаса су генерално у добром стању, добре геометрије без уочених извијања и оштећења. Сва спојна средства су на броју и утегнута.

*Горњи појас конструкције К4*

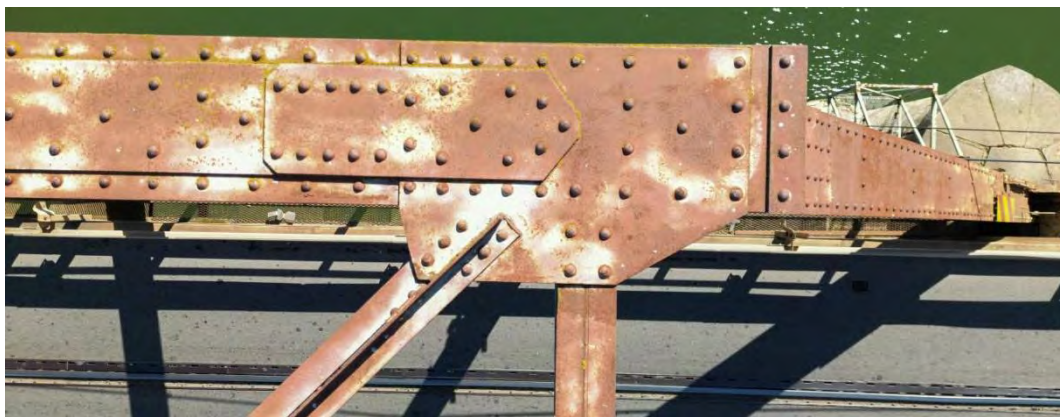
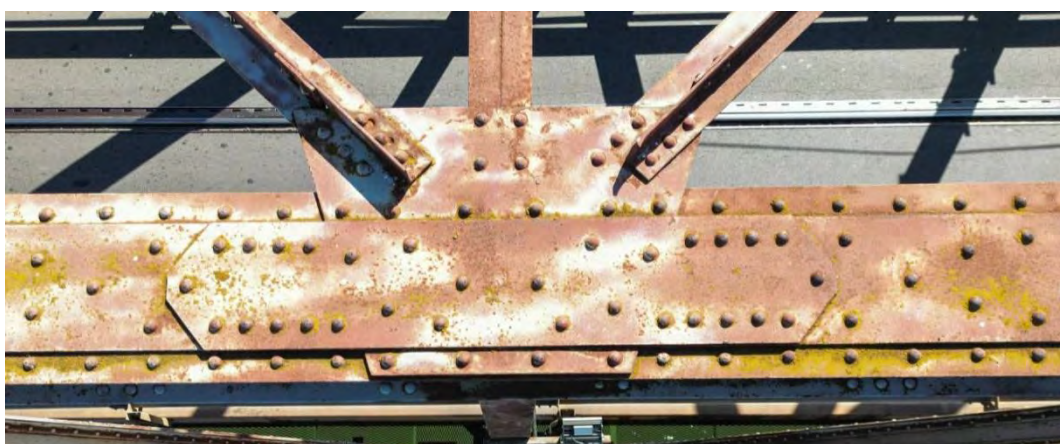
Систем за заштиту од корозије горњег појаса је дотрајао и изгубио је функцију услед чега су елементи горњег појаса местимично захваћени површинском корозијом. За сада без оштећења услед дејства корозије.

*Местимична површинска корозија горњих површина елемената горњег појаса конструкције К4*

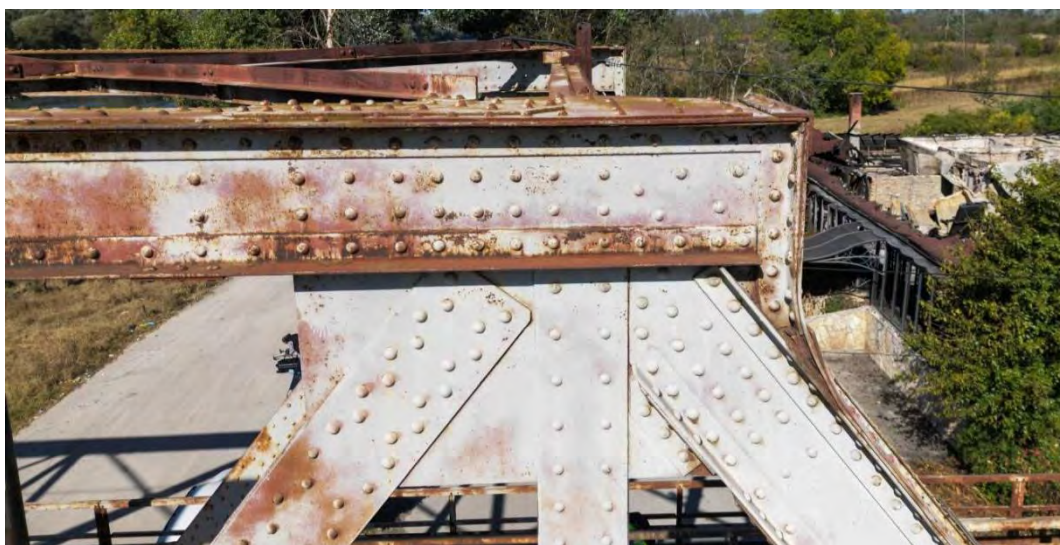
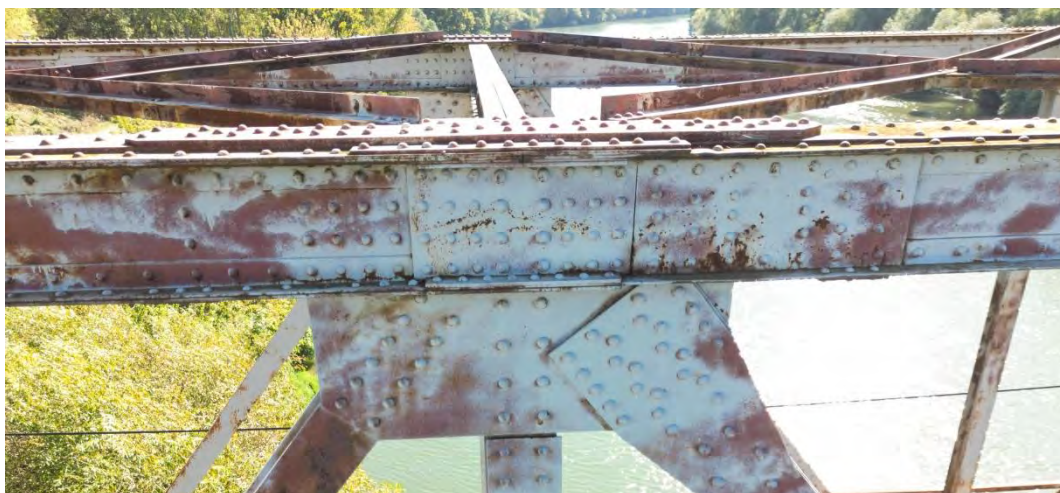
*Местимична површинска корозија бочних површина горњег појаса конструкције K4*

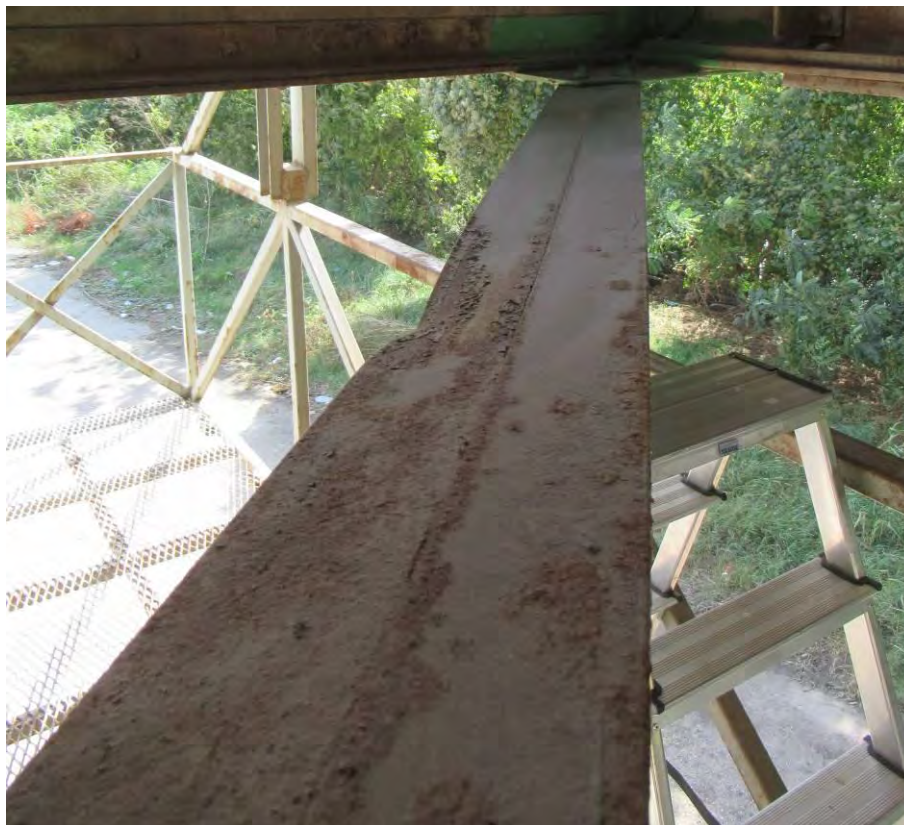
Доњи спрег је генерално у добром стању. Сви штапови добре геометрије, без уочених извијања или било каквих деформација, осим мање мањег механичког оштећења дијагонале у пољу 3'-2' услед удара возила. Веза доњег спрега за ветар са доњим појасом решетки је остварена преко чворних лимова који су постављени између доње ножице попречних носача и решеткастих носача. Сви чворни лимови су у добром стању. Све везе доњег спрега изведене у закованој изради. Заковице су у добром стању, на броју и утегнуте. Горње површине доњег спрега захваћене су површинском корозијом и уочено љуспање премаза.

*Механичко оштећење дијагонале услед удара возила у пољу 3'-2'*

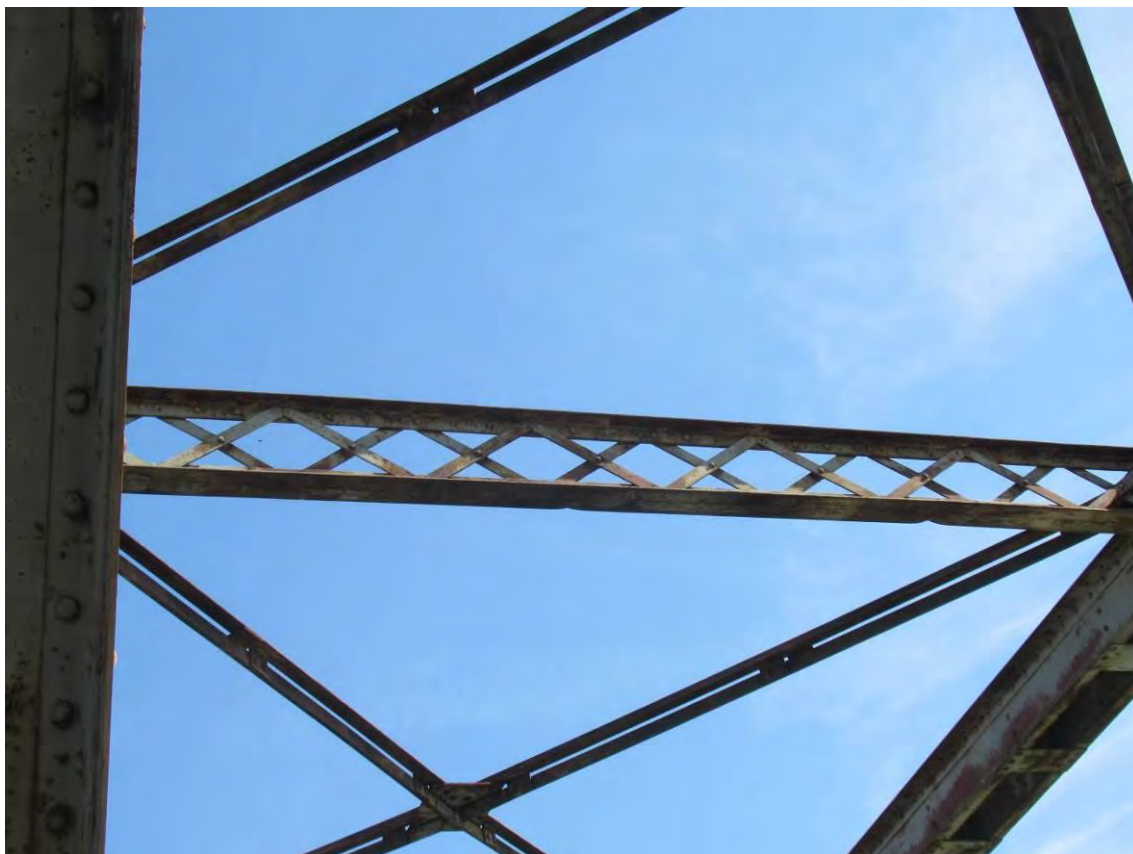
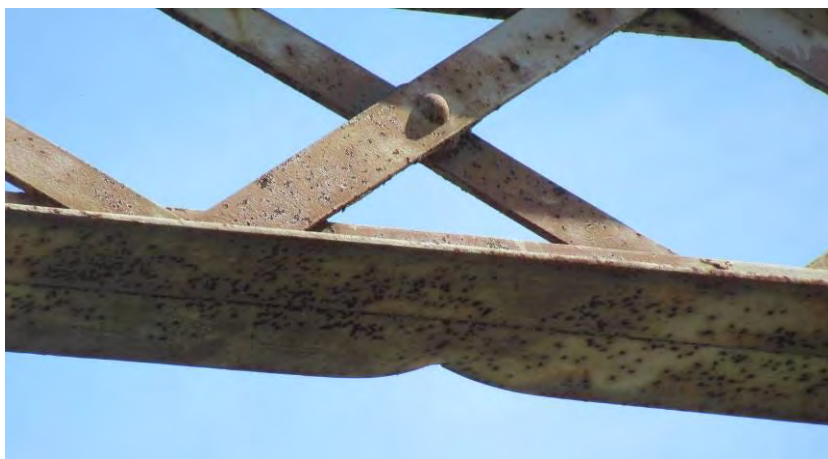
Горњи спрег је генерално у добром стању, сви штапови добре геометрије без уочених извијања или било каквих већих деформација. У доњој зони две вертикале уочена су мања механичка оштећења. Све везе горњег спрега изведене у закованој изради. Све заковице на броју и утегнуте. Систем за заштиту од корозије је дотрајао и изгубио је функцију услед чега су горње површине штапова спрега са израженом површинском корозијом. За сада без већих оштећења услед дејства корозије.

*Механичка оштећења доње зоне две вертикале горњег спрега за ветар конструкције К4*

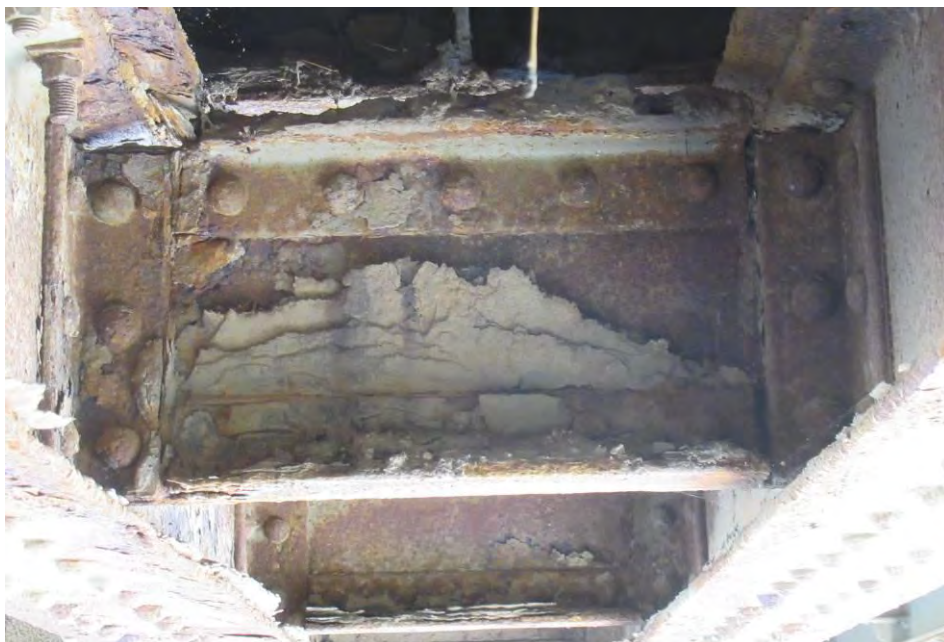
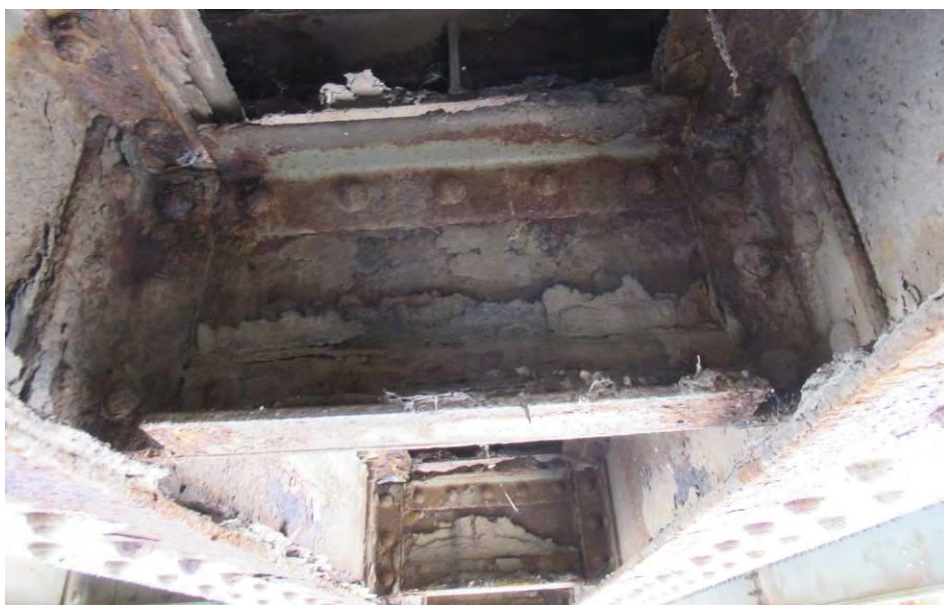
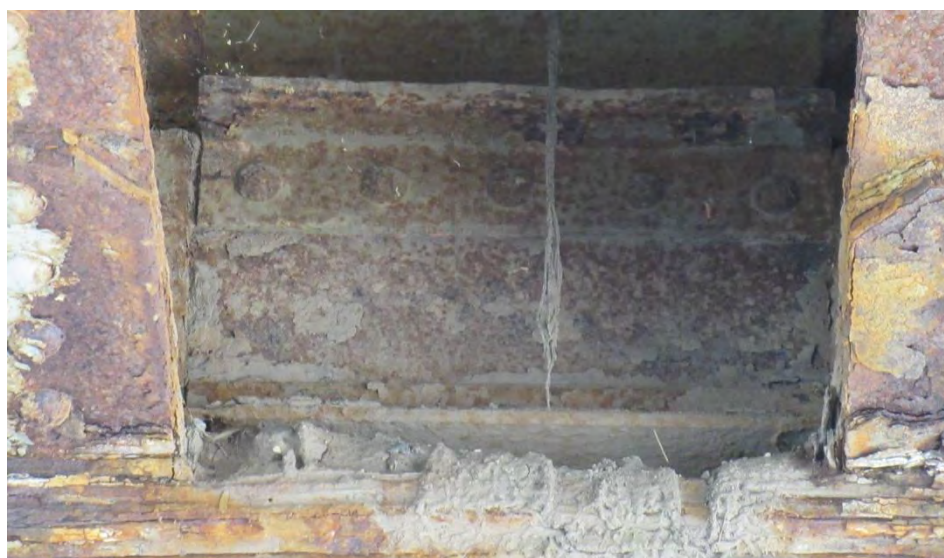
Попречна укрућења подужних носача 3 и 4 су генерално у добром стању. **Попречна укрућења подужних носача 2 и 3 и подужних носача 4 и 5 су у лошем стању.** Услед обилних продора воде у зонама шина, сви делови поперечних укрућења су захваћени дубинском корозијом, местимично са умањењем основног пресека површине и са лиснатом корозијом. Заковице су на броју и утегнуте, захваћене дубинском корозијом, а нарочито заковице на доњем угаонику укрућења код којих је дошло и до умањења основног пресека.

*Попречна укрућења подужних носача 2 и 3 и 3 и 4 конструкције К4*

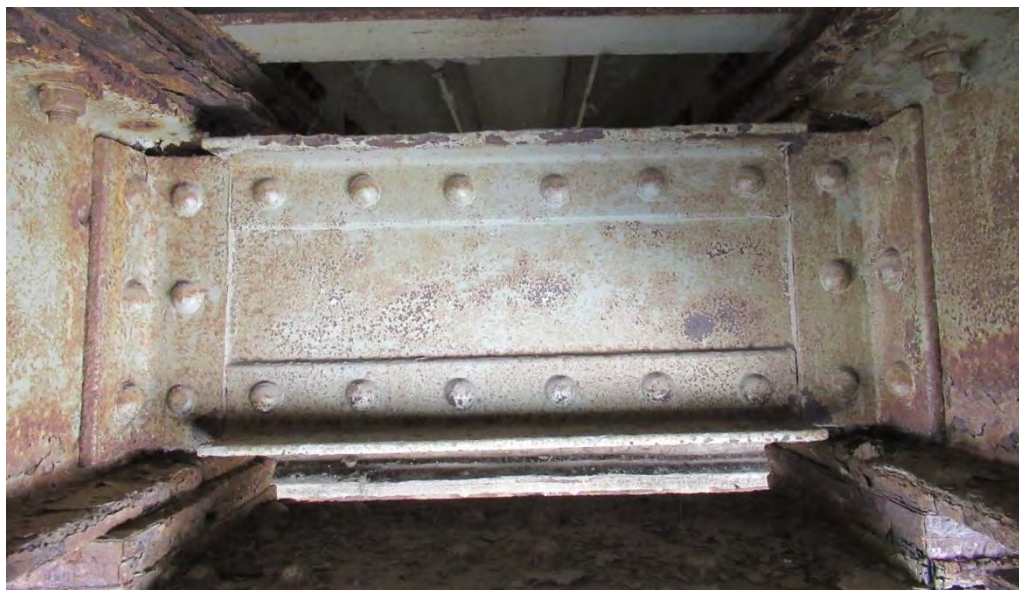
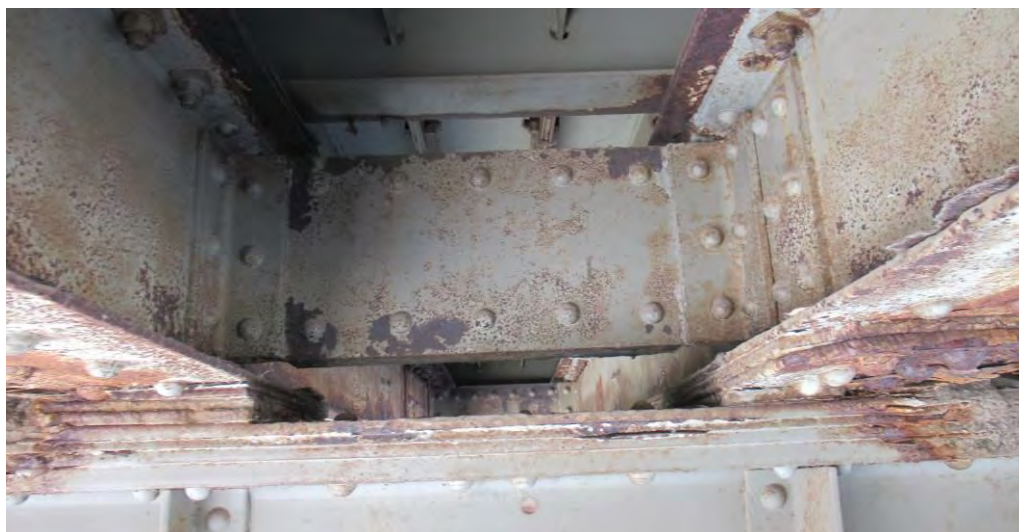
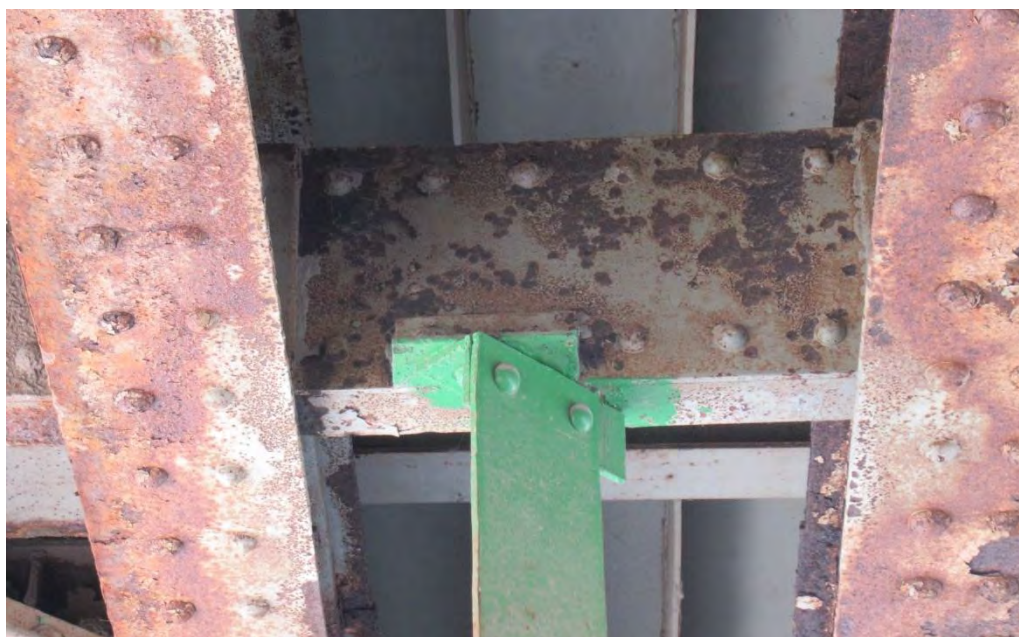
*Попречна укрућења подужних носача 2 и 3 и 3 и 4 конструкције К4*

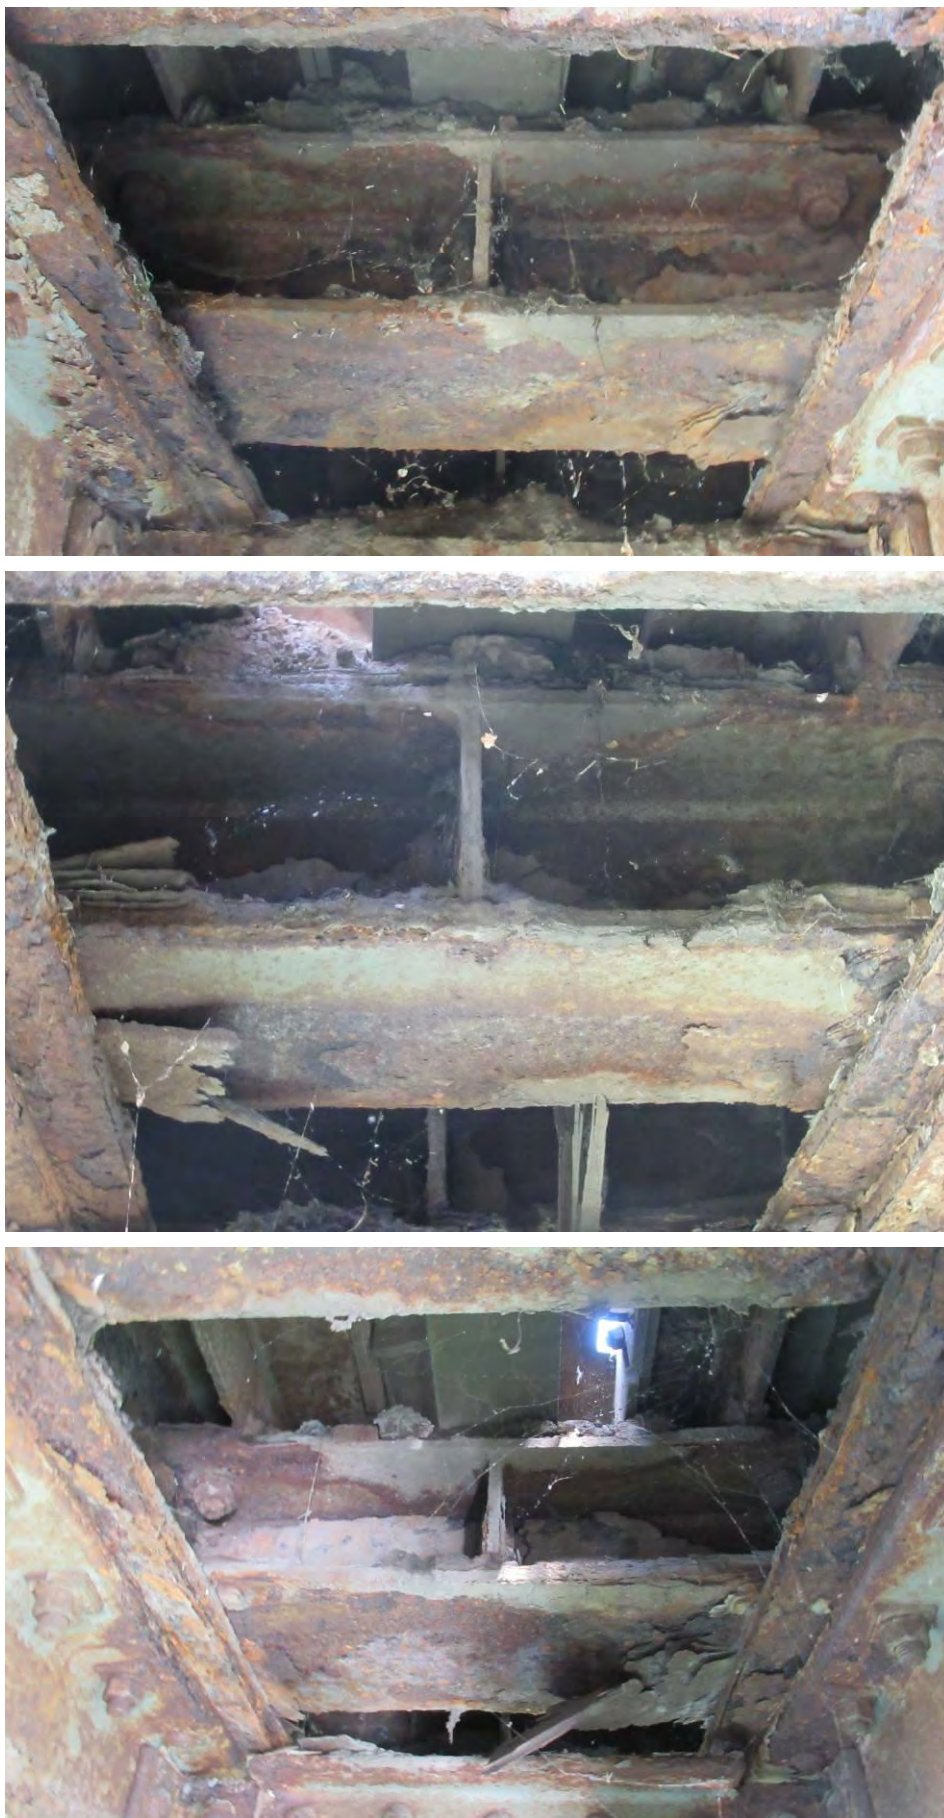
Везе са подужним носачима и ортотропном плочом остварена је завртњевима. Везе секундарних попречних носача са подужним носачима и ортотропном плочом су у солидном стању, већина завртњева захваћено је дубинском корозијом и уочено је неколико неутегнутих завртњева.

*Дубинска и лисната корозија материјала неколико секундарних попречних носача коловоза конструкције К4*

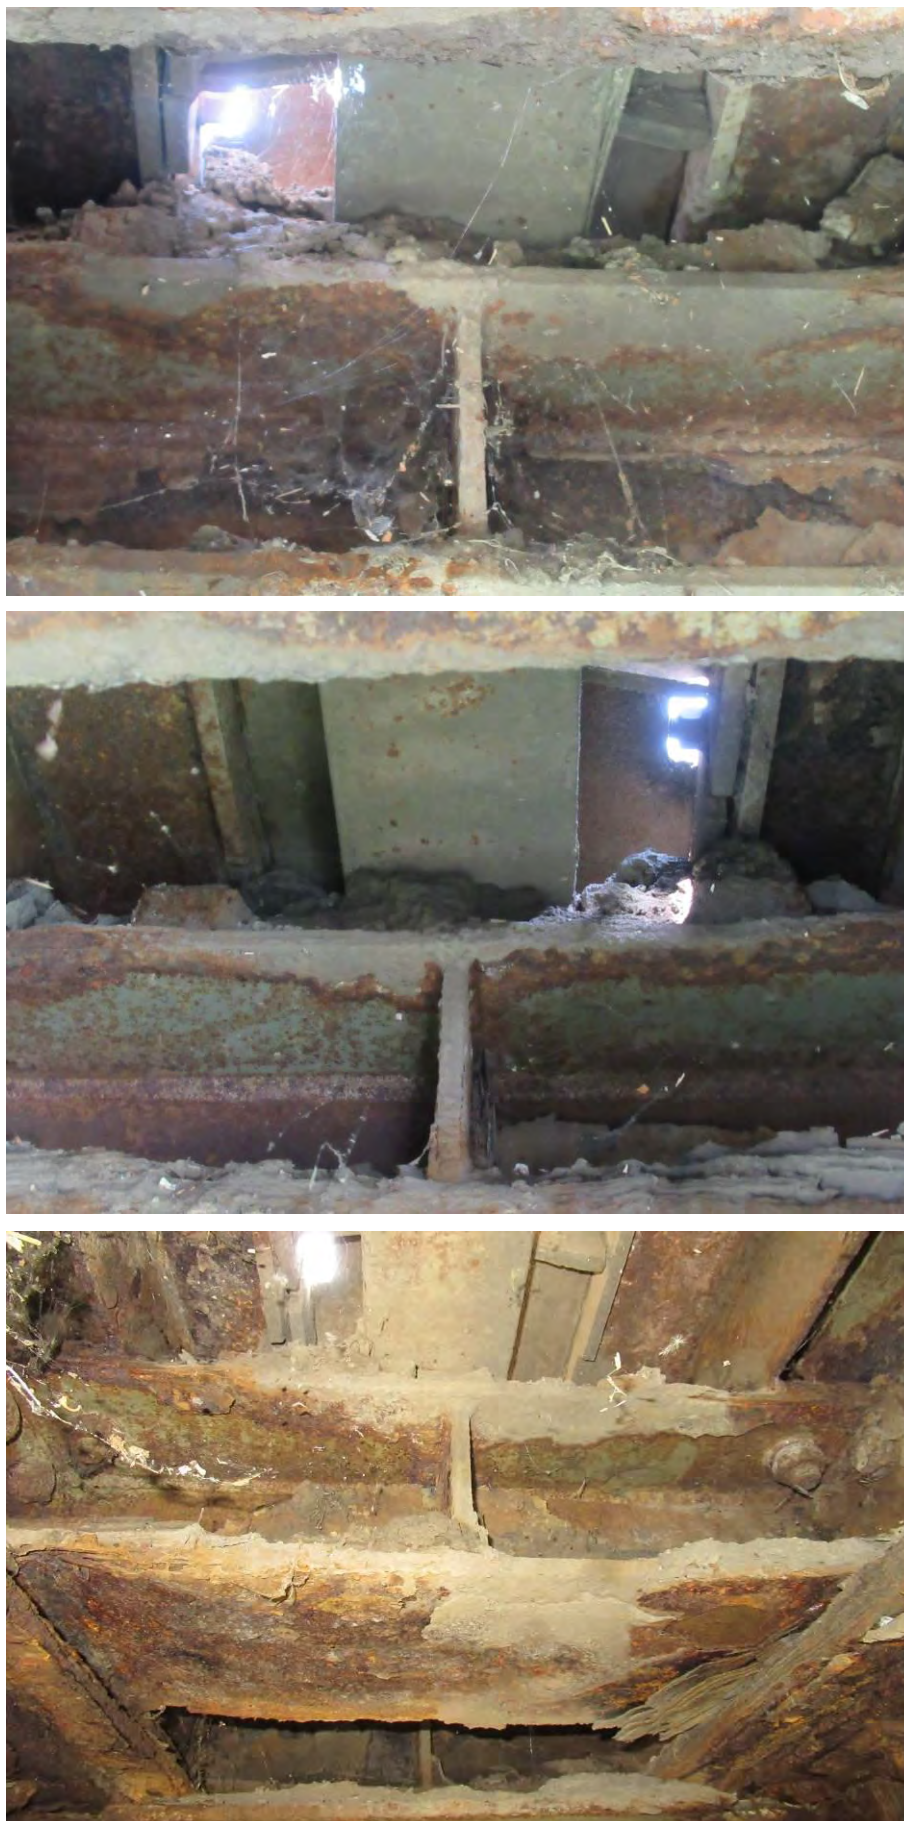
Код свих секундарних попречних носача коловоза уочене су насlage земљаног материјала на горњем лиму, а код неколико секундарних попречних носача и на доњем лиму.

*Наслаге земљаног материјала и отпада на горњем и доњем лиму секундарних попречних носача коловоза*

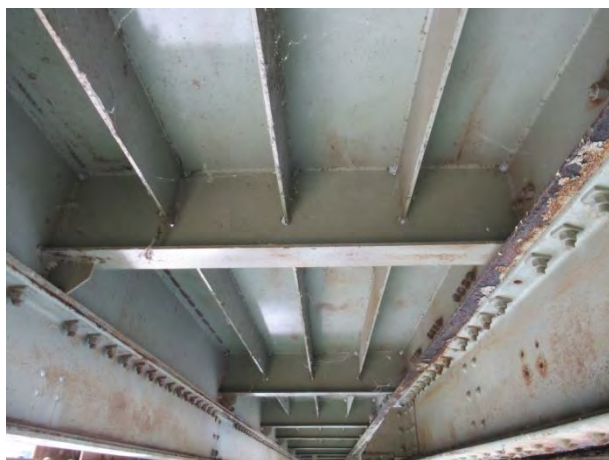
Генерално је ортотропна плоча у добром стању, са појавом тачкасте површинске корозије на доњој површини плоче. Највећи степен корозије се јавља на месту проласка шина, где долази до дубинске корозије доње ивице подужног ребра орто-плоче. Ова појава се јавља читавом дужином конструкције К4. Исто тако, услед оштећења дилатационих справа, долази до продора воде на крајевима конструкције и нешто већег степена корозије орто-плоче на тим местима.

Тачкаста површинска корозија - леви монтажни комад орто-плоче

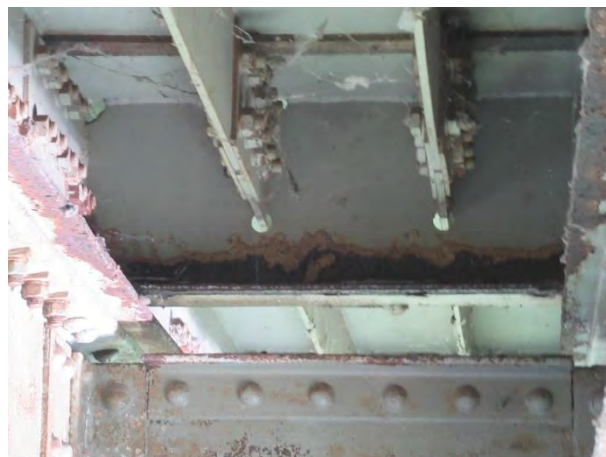
*Тачкаста површинска корозија - средњи монтажни комад орто-плоче*

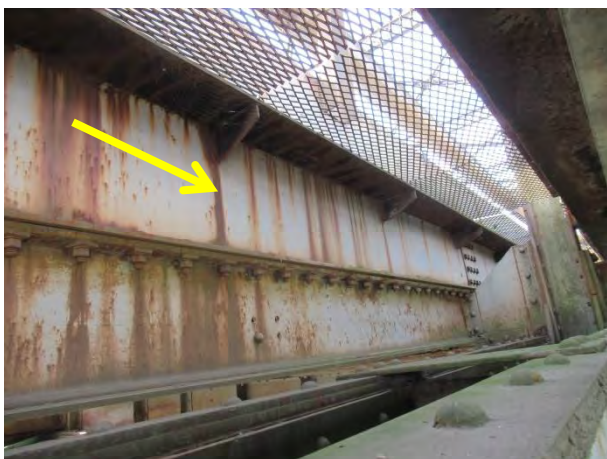
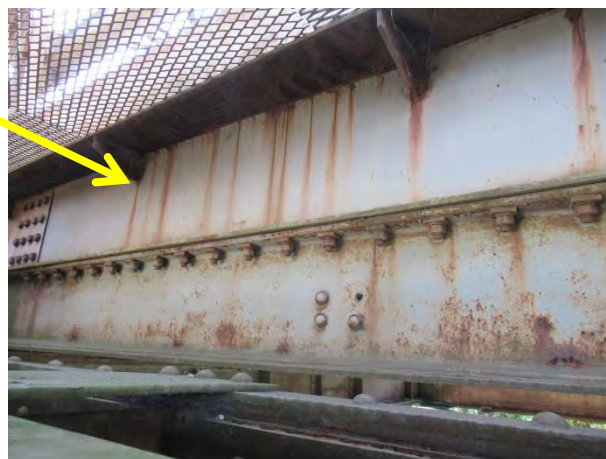
У пољу 5-4', на левом монтажном комаду, са спољне стране, је уочено да има доста трагова сливања воде са коловозног лима, што доводи до појаве површинске корозије.

*Трагови сливања воде и појаве површинске корозије*

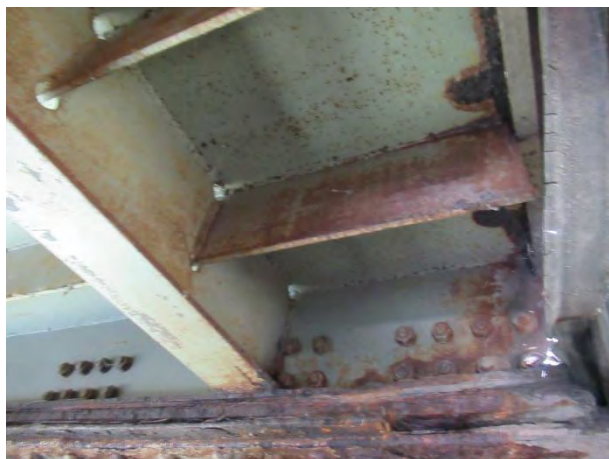
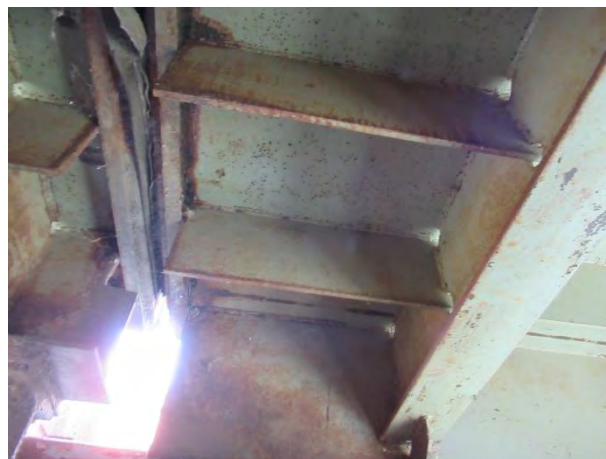
*Површинска корозија орто-плоче у зони дилатације конструкције K4*
