Акционарско друштво за управљање јавном железничком  
инфраструктуром „Инфраструктура железнице Србије“,  
Београд

**за одлучивање о потреби процене утицаја  
на животну средину**

**ИДЕЈНИ ПРОЈЕКАТ  
ЗА ФАЗНУ САНАЦИЈУ МОСТА ПРЕКО РЕКЕ ВЕЛИКЕ  
МОРАВЕ НА ПРУЗИ МАРКОВАЦ - РЕСАВИЦА У КМ 6+100  
И НА ДРЖАВНОМ ПУТУ ІВ РЕДА БРОЈ 27 У КМ 3+679,  
ДЕОНИЦА МАРКОВАЦ - СВИЛАЈНАЦ,  
на к.п. бр. 7435/1, 4800 КО Марковац, општина Велика Плана и  
к.п. бр. 6658/4, 1893/1, 1893/15 КО Свилајнац, општина  
Свилајнац**

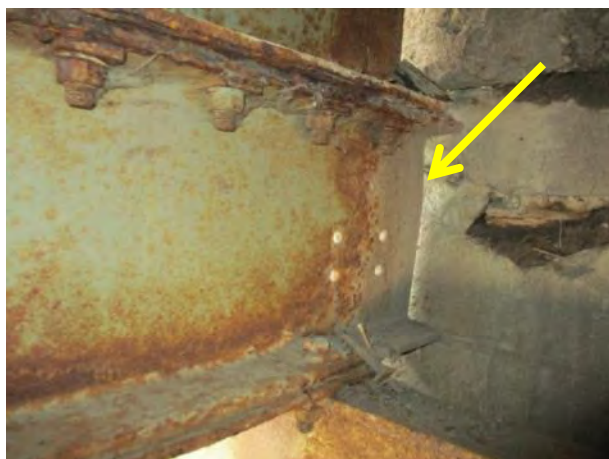
На крајевима подужних носача је уочено избочавање ребара. На десном ивичном подужном носачу је дошло до одвајања доње додатне ламеле од доње фланше носача. Ламела је била тачкасто заварена за фланшу и кад је дошло до колизије са попречним носачем ослонца на стубу С5, ламела се деформисала и дошло је до пуцања тачкасте заварене везе.

*Избочавање ребра левог ивичног носача коловоза*

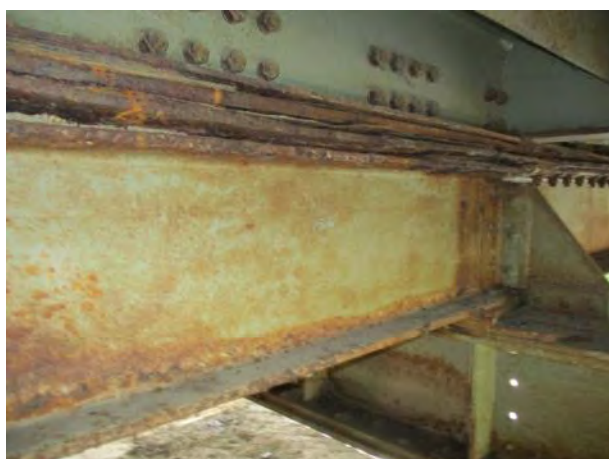
*Ламеле између подужног носача и ортотропне плоче деформисане услед корозије*

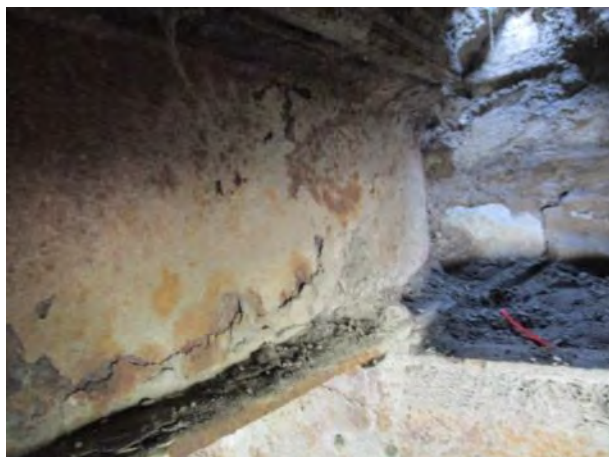
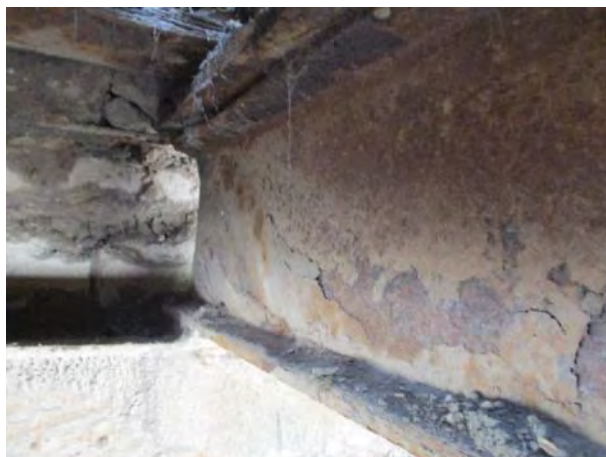
*Дубинска корозија на подужним носачима у зони дилатирања*

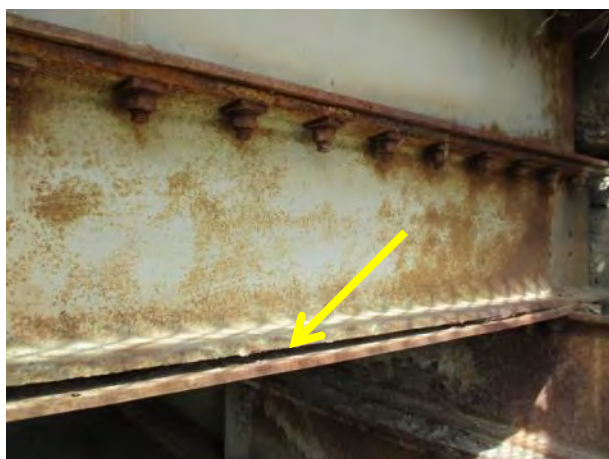
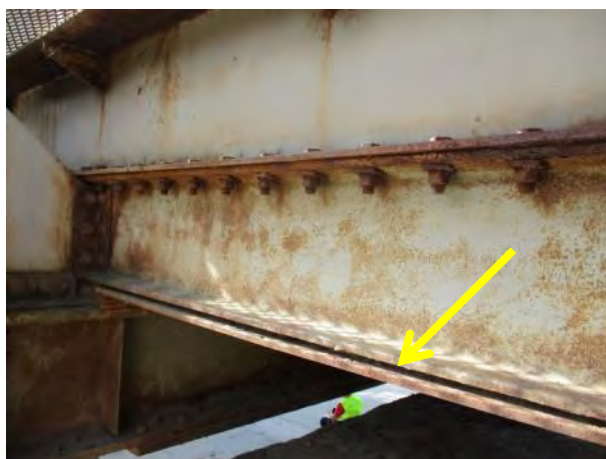
*Доња ламела се одвојила од доње ножице десног подужног ивичног носача*

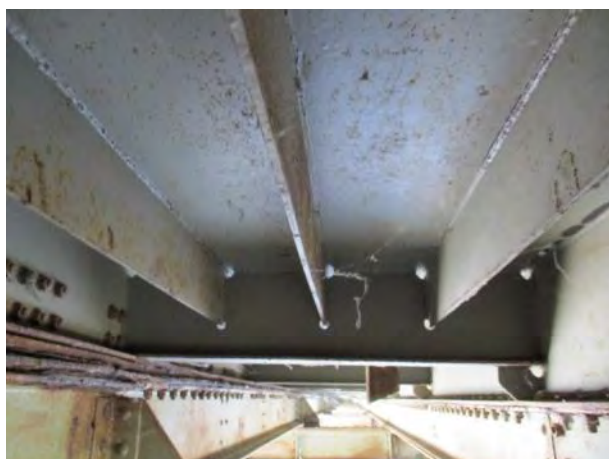
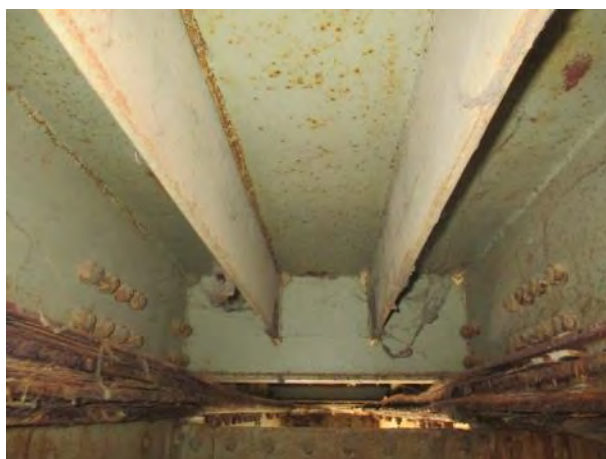
*Дубинска корозија на подужним носачима у зони дилатирања*

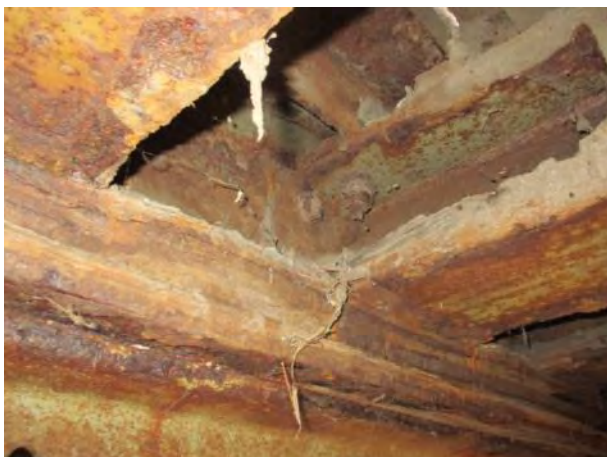
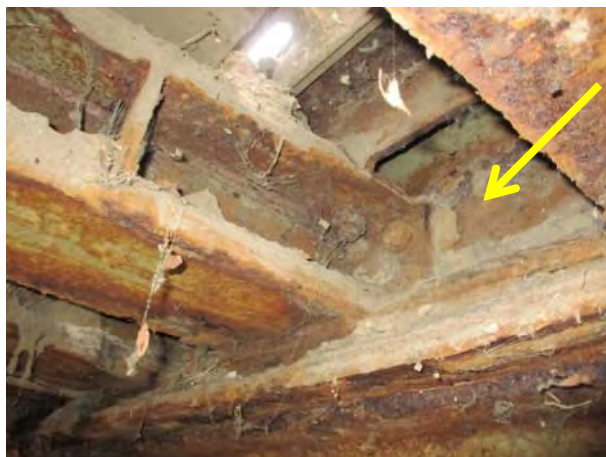
Коловозна ортотропна плоча је у релативно добром стању, са местимичном површинском корозијом, изузев у зони шина где долази до неконтролисаног продора воде и појаве корозије већег интензитета. На овом делу, ортоплоча није директно повезана са подужним средњим носачима. На крају ортотропне плоче, нема попречног укрућења, па се приликом преласка тешког возила уочава видна деформација.

*Дубинска корозија у зони шине*

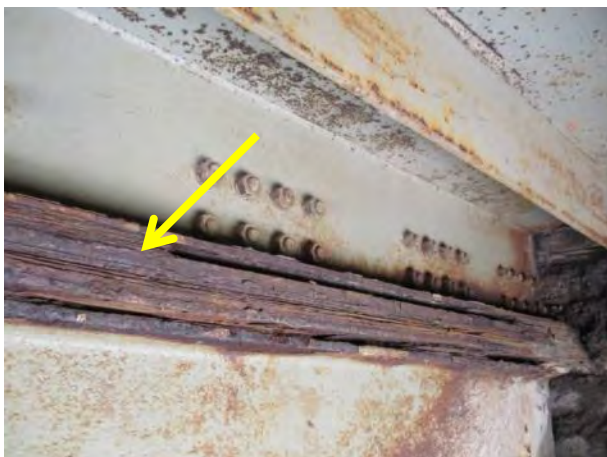
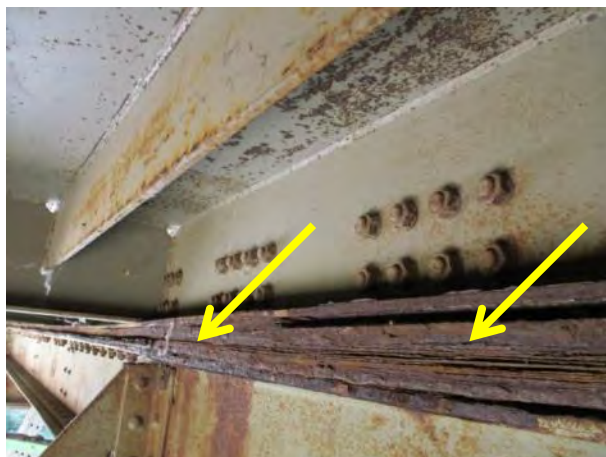
*Ортотропна плоча није повезана са средњим  
подужним носачима*

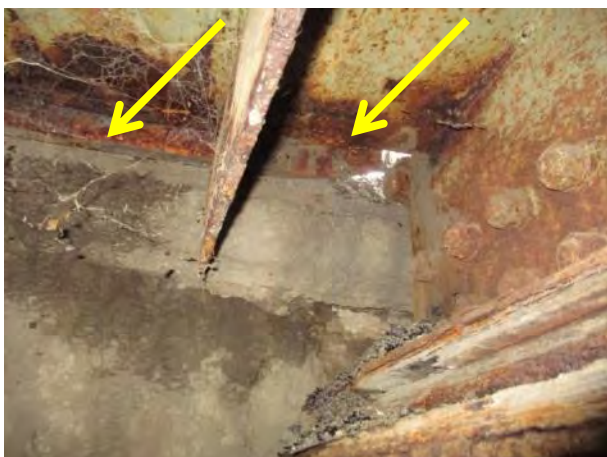
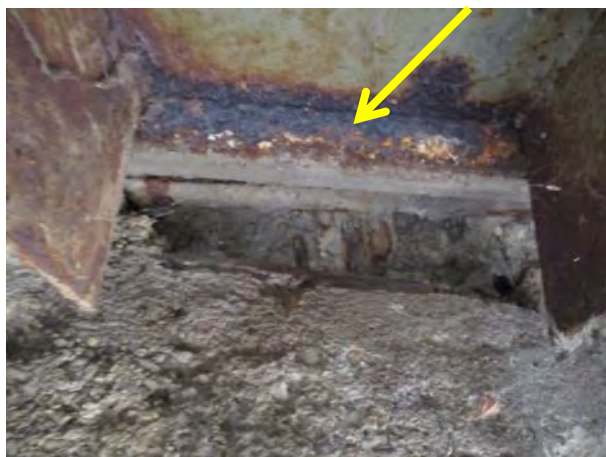
*Дубинска корозија у зони дилатирања*

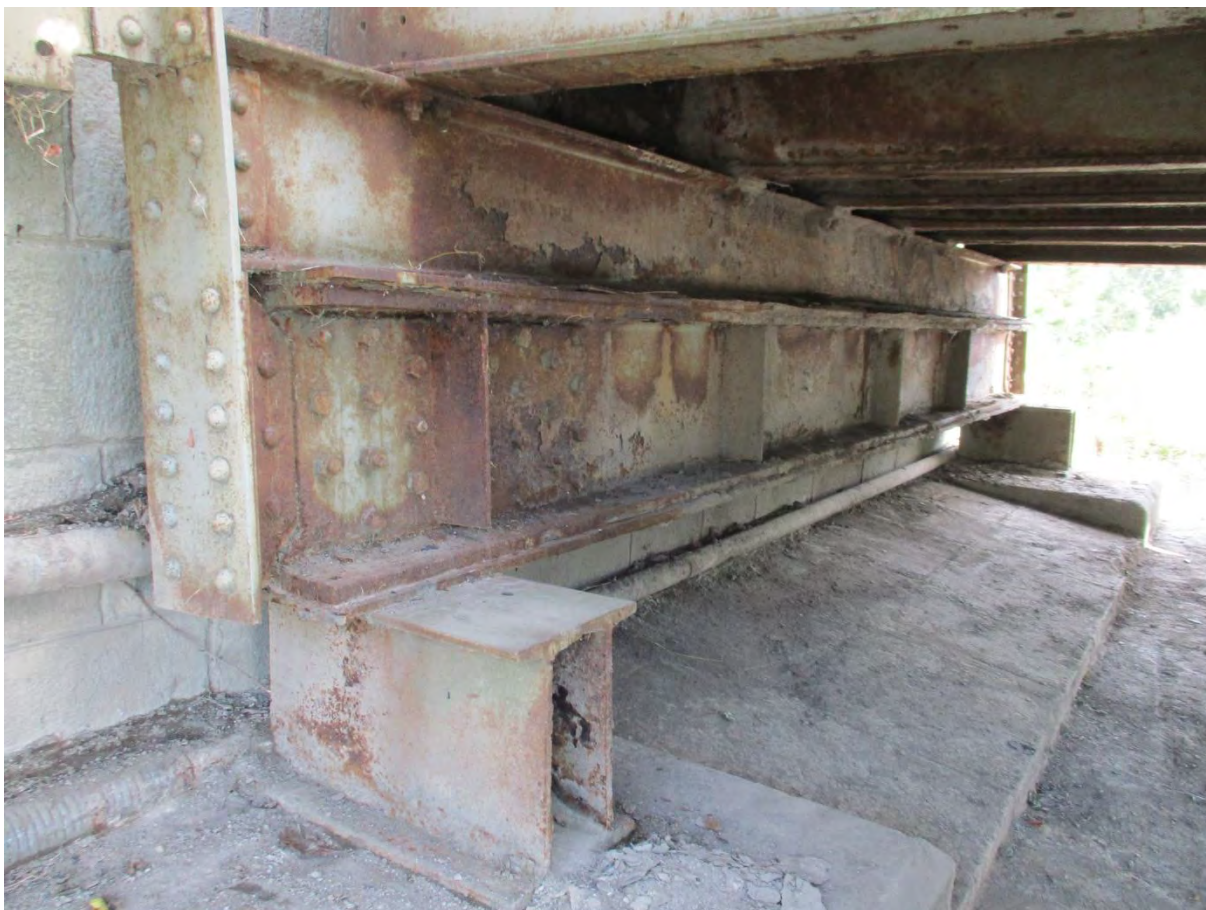
*Ослоначка конструкција на стубу С5*

Ослоначка конструкција на стубу С5 је у потпуности захваћена корозијом услед продора воде на месту дилатирања конструкције. Услед немогућности слободне ротације, конструкција је деформисана. Ослонци читаве конструкције су заварени кутијасти профили. На левом ослонцу је уочено да је дошло до губитка пресека ребра ослонца, тј. деградације лима ребра услед корозије.

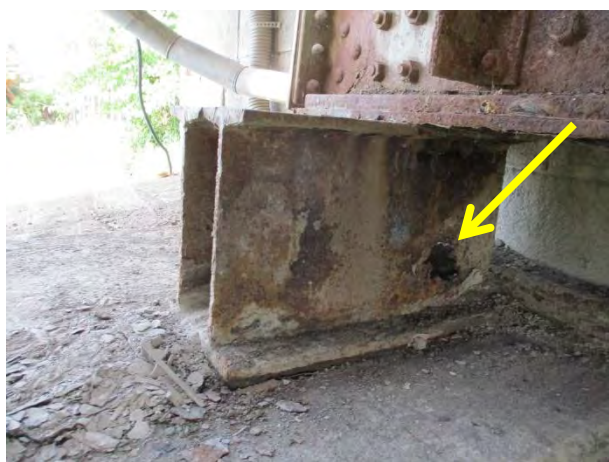
*Деградирано ребро левог ослонца*

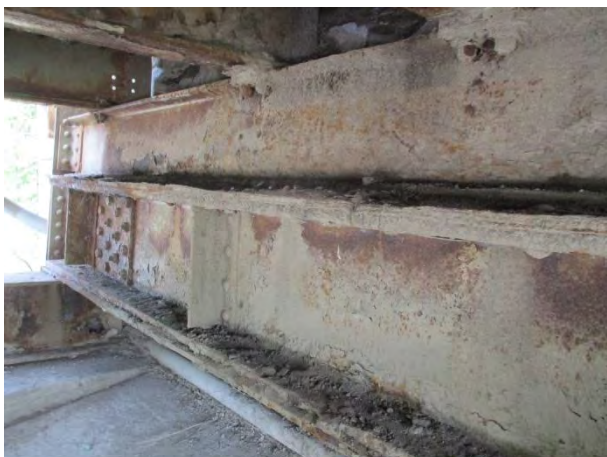
*Ослоначка конструкција захваћена корозијом*

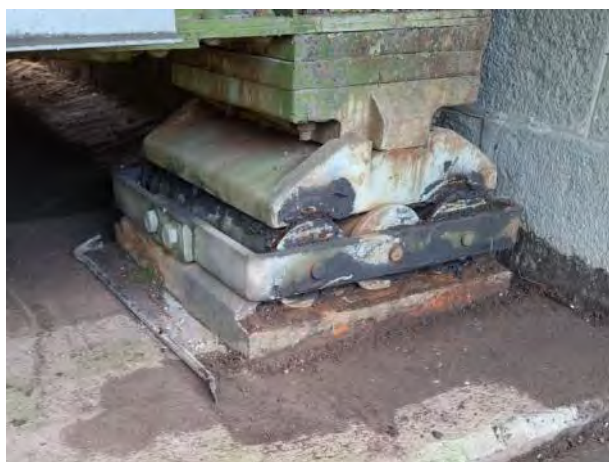
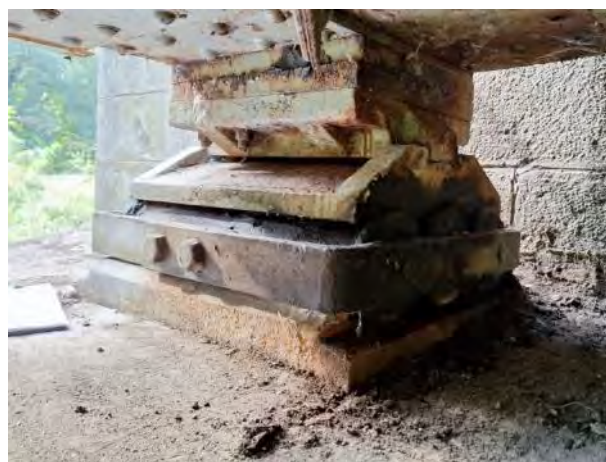
Сви елементи лежишта су захваћени површинском корозијом. Померање левог лежишта износи ~2cm, док померање десног лежишта износи ~3cm при температури ваздуха од 17°C.

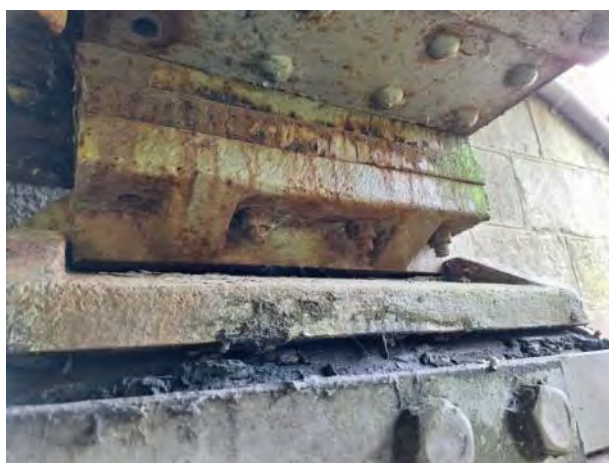
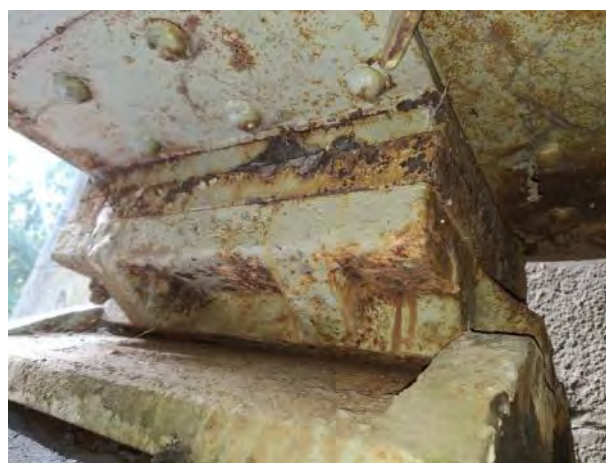
На споју горње лежишне плоче и конструкције је предвиђено 8 завртњева, међутим, приликом прегледа је утврђено да на левом лежишту недостају 2, а на десном лежишту 3 завртња.

*Недостају спојна средства. Лево лежиште*

*Недостају спојна средства. Десно лежиште*

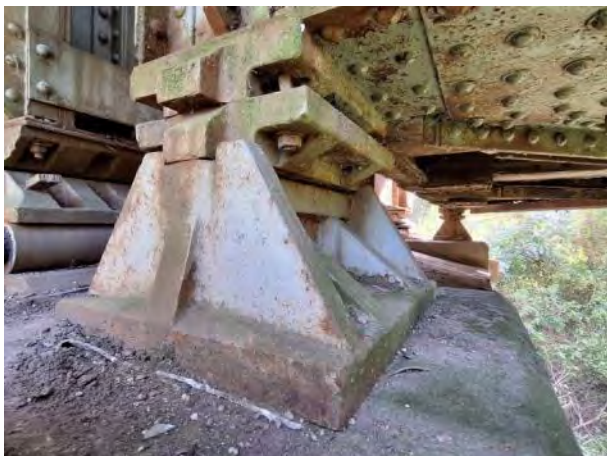
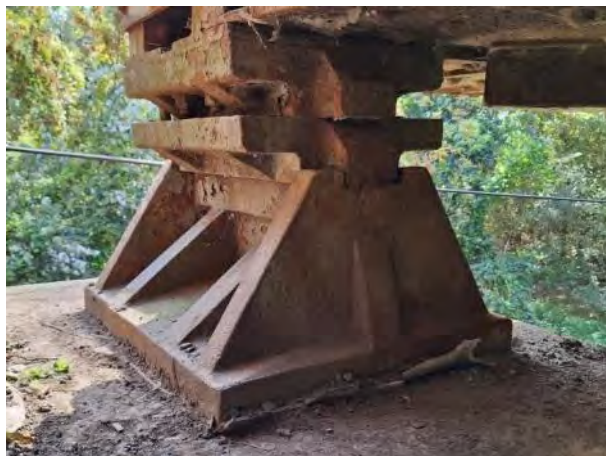
Лежишта на стубу С2 су непокретна лежишта од ливеног челика. Димензије оба лежишта нису у складу са статичким прорачуном непокретних лежишта из Основног пројекта.

хоризонтална оптерећења. Уочено је да је зазор између граничника горње и доње лежишне плоче већи од 10mm. Квадери су у добром стању и без оштећења.

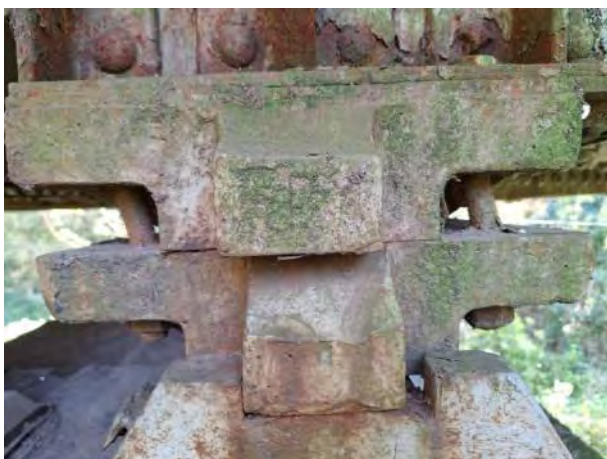
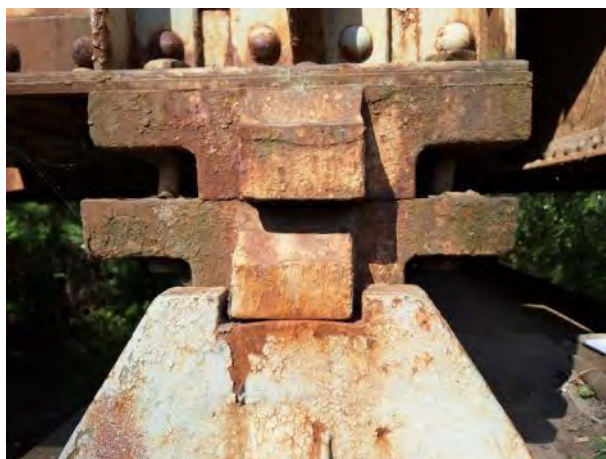
Конструкција је ослоњена на лежиште преко још једне, уметнуте, горње лежишне плоче. Уметнута лежишна плоча је повезана са конструкцијом преко четири завртња, док је цео пакет (конструкција, уметнута горња лежишна плоча и горња лежишна плоча) повезан са два дугачка завртња, са спољне стране. Оба завртња су деформисана и уметнута горња лежишна плоча није центрично постављена у односу на лежиште за 15-20mm. Поставља се питање непокретности лежишта и носивости на

*Смакнуте горње лежишне плоче. Лево лежиште*

*Смакнуте горње лежишне плоче. Десно лежиште*

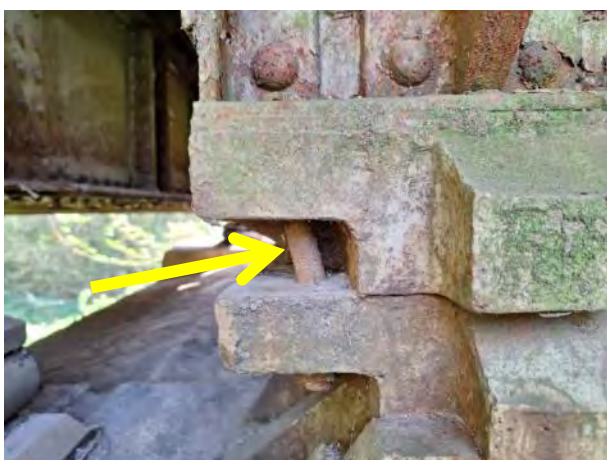
*Деформисани завртњеве на споју две горње лежишне плоче. Лево лежиште*

*Деформисани завртњеве на споју две горње лежишне плоче. Десно лежиште*

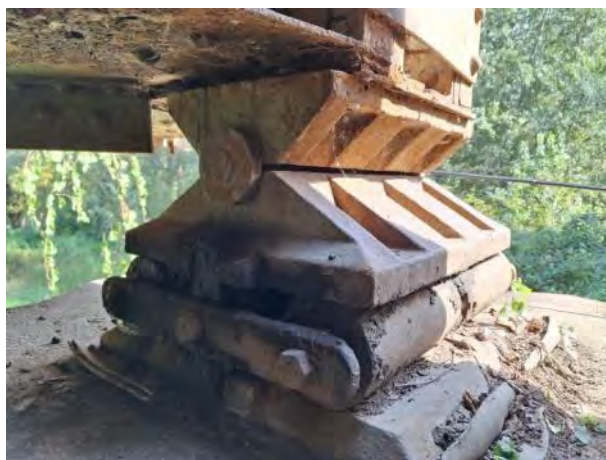
*Десно лежиште*

Десно лежиште се налази у нултом положају, док померање левог лежишта износи 15-20mm у смеру ка стубу С3. Регистровано је оштећење квадера испод левог лежишта, у виду одлома камена.

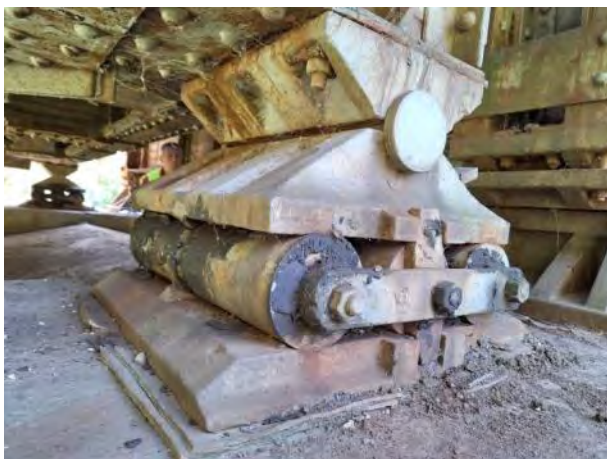
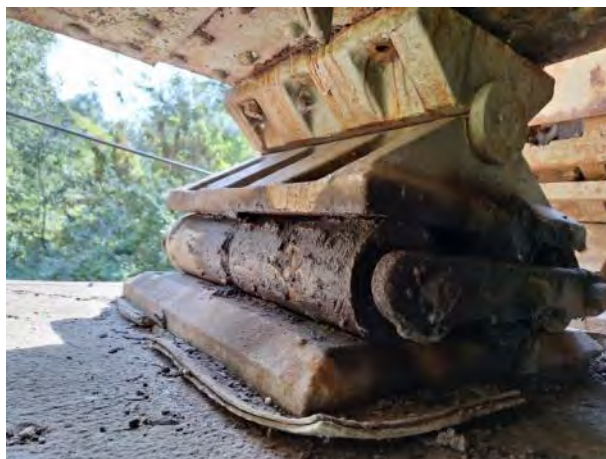
*Танка оловна плоча тече. Лево лежиште*

*Танка оловна плоча тече. Десно лежиште*

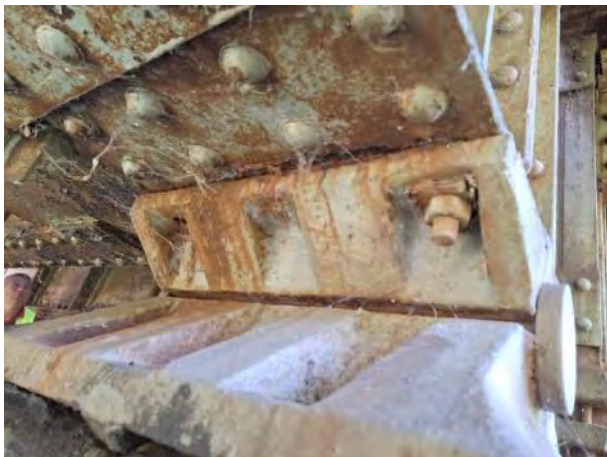
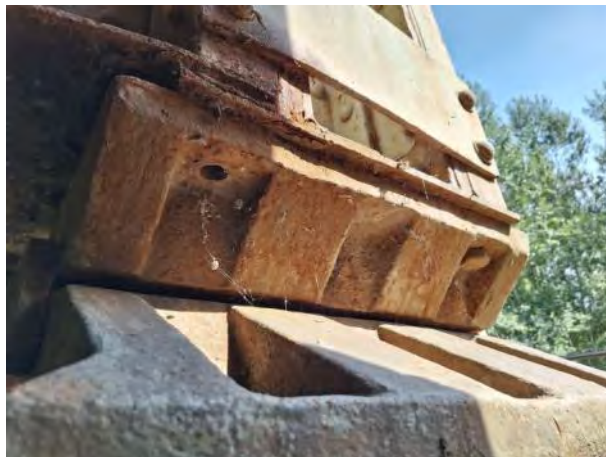
*Недостају спојна средства. Лево лежиште*

*Недостају спојна средства. Десно лежиште*

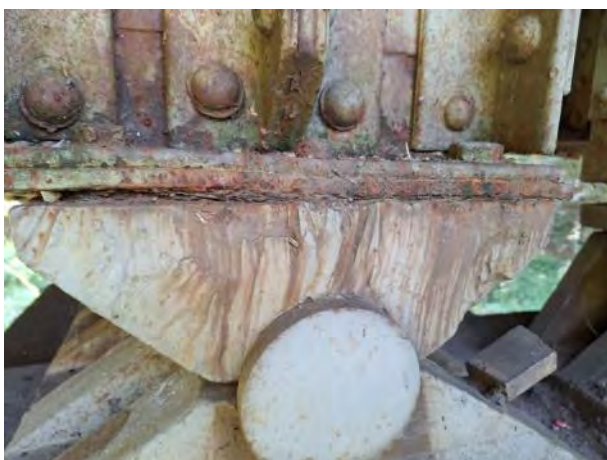
*Трагови неправилног сечења горње лежишне плоче.  
Лево лежиште*

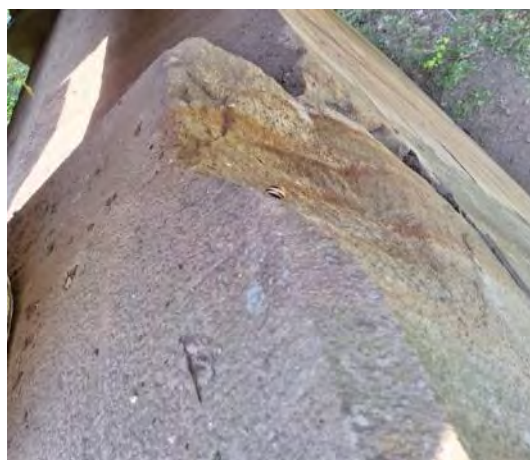
*Оштећен квадер испод десног лежишта*

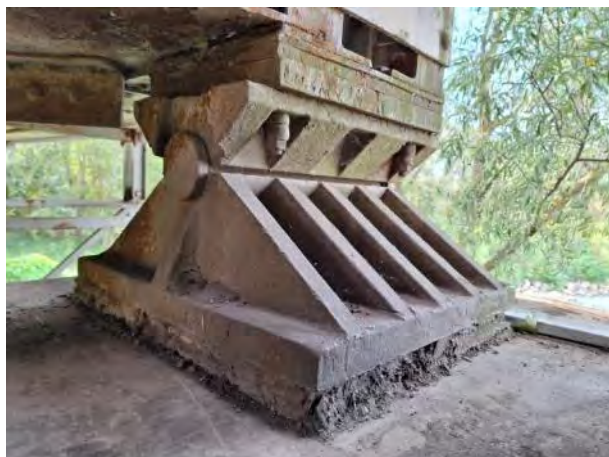
Лево лежиште

Нејасно је како се обезбеђује непокретност лежишта на споју са квадером јер нема анкера нити су уочена друга средства која обезбеђују непокретност лежишта.

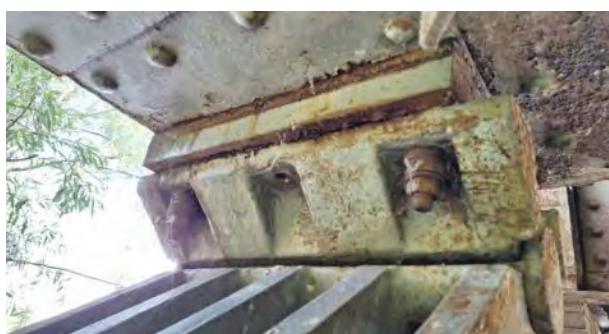
Недостају спојна средства. Лево лежиште

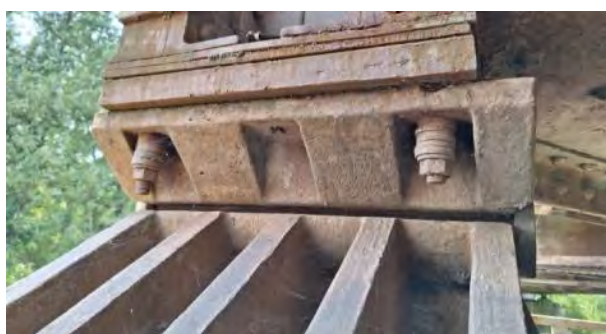
Недостају спојна средства. Десно лежиште

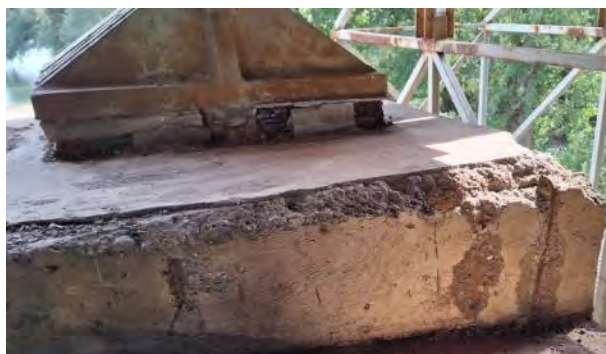
Оштећен квадер испод десног лежишта

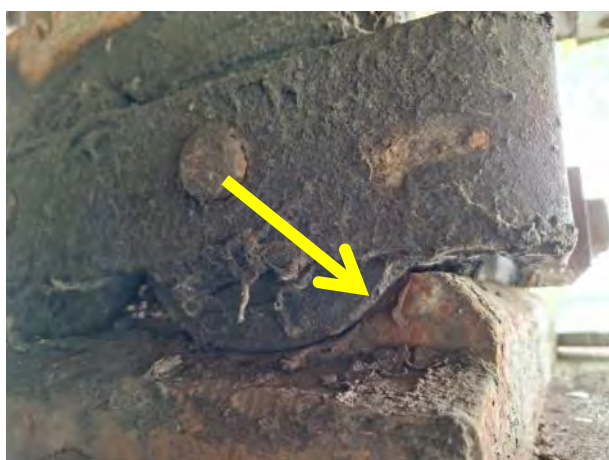
При прегледу лежишта, установљено је да су ваљци прислоњени уз граничник доње плоче лежишта, на страни ка стубу С4, што није очекивано и што истовремено спречава померање лежишта приликом скупљања конструкције.

*Ваљци постављени уз сам граничник доњег лежишта ка стубу С4. Лево лежиште*

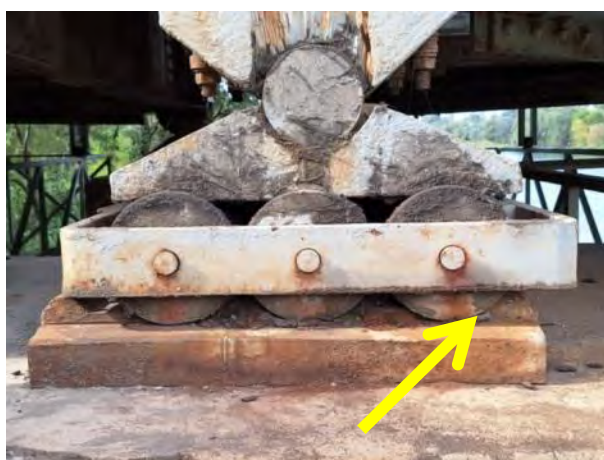
*Ваљци постављени уз сам граничник доњег лежишта ка стубу С4. Десно лежиште*

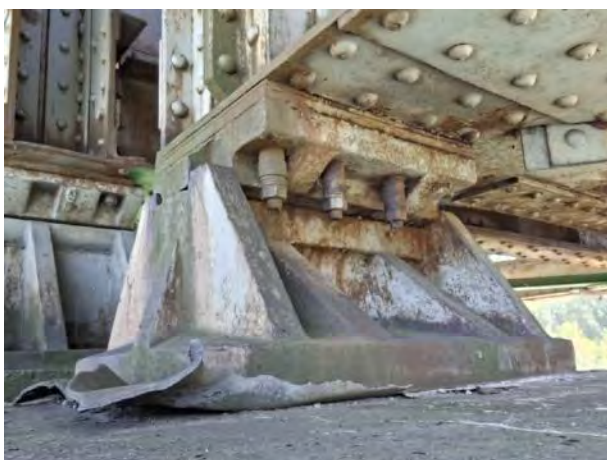
*Недостају спојна средства. Лево лежиште*

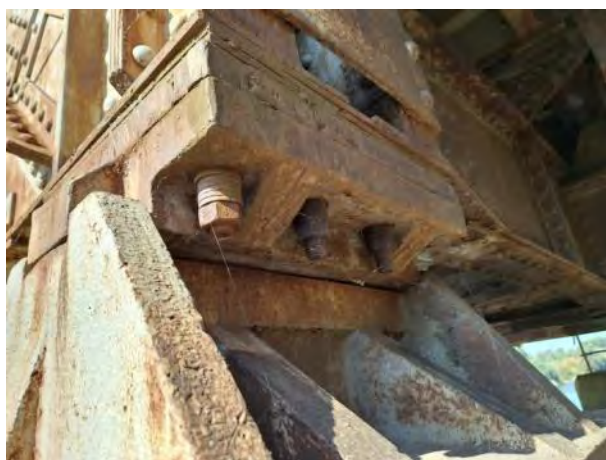
*Недостају спојна средства. Десно лежиште*

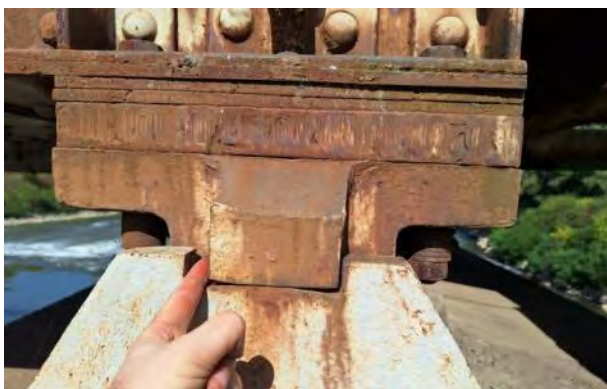
Уочено је да је зазор између граничника горње и доње лежишне плоче већи од 10mm.

*Зазор између граничника око 10mm.*

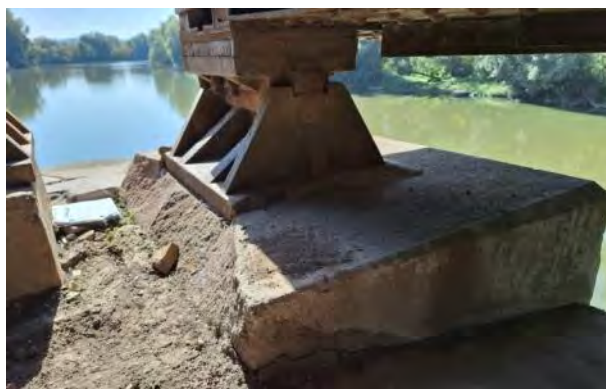
Код оба лежишта су уочена оштећења квадера, при чему је веће оштећење на десном лежишту где је дошло до одлома каменог квадера читавом дужином ивице квадера.

*Оштећен квадер. Десно лежиште*

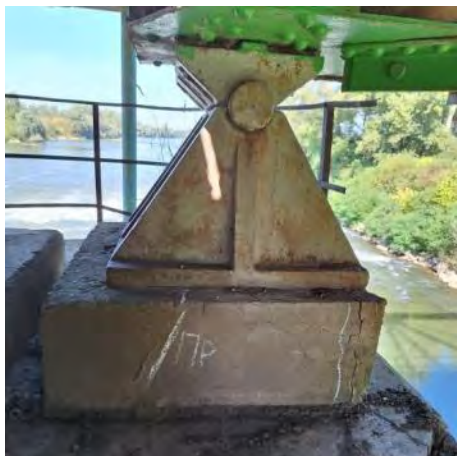
Оба лежишта се налазе на ивици квадера, при чему се лево лежиште налази на ивици квдера ка стубу С5, док се десно лежиште налази на ивици квадера ка стубу С3. На квадеру левог лежишта су уочене прслине и одломи заштитног слоја бетона.

*Лево лежиште на самој ивици квадера. Прслине на квадеру*

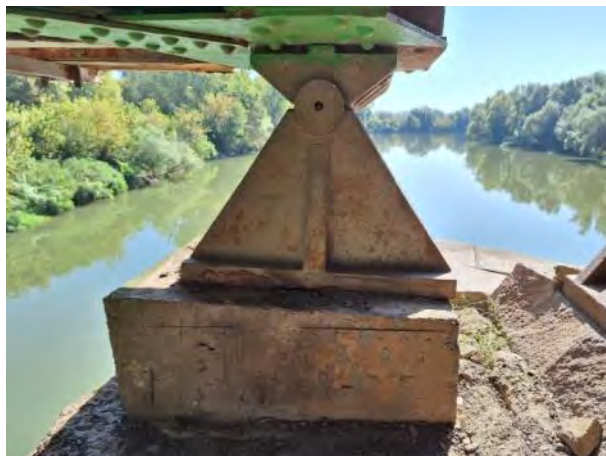
*Десно лежиште на самој ивици квадера*

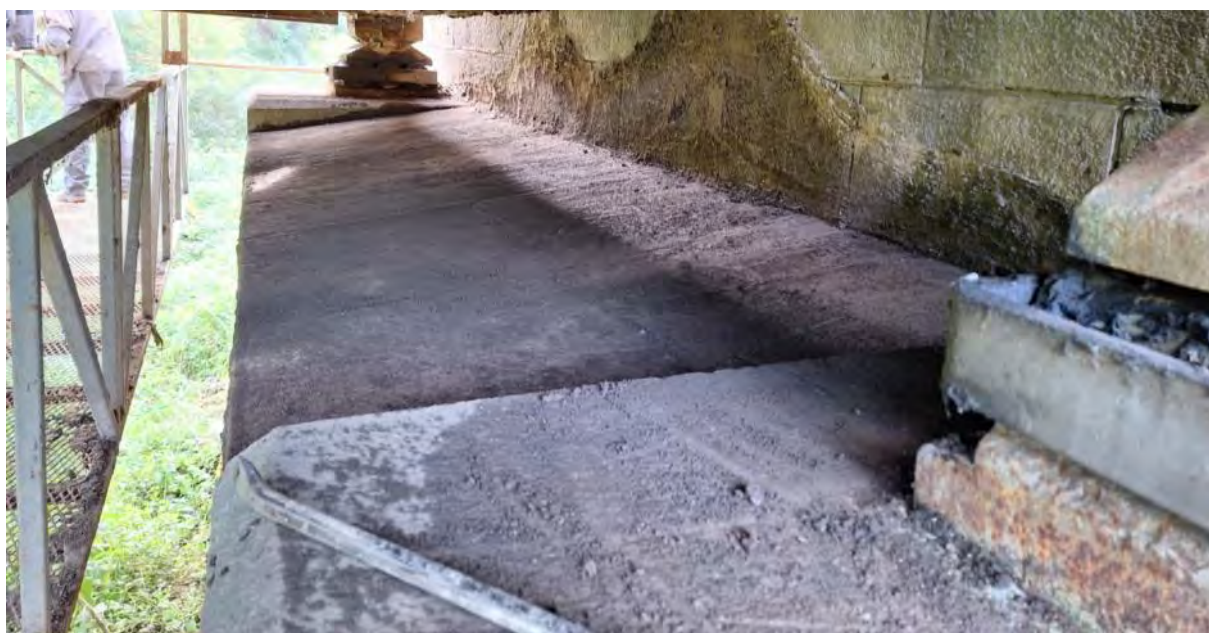
*Трагови сливања воде и нечистоће на лежишној греди стуба*

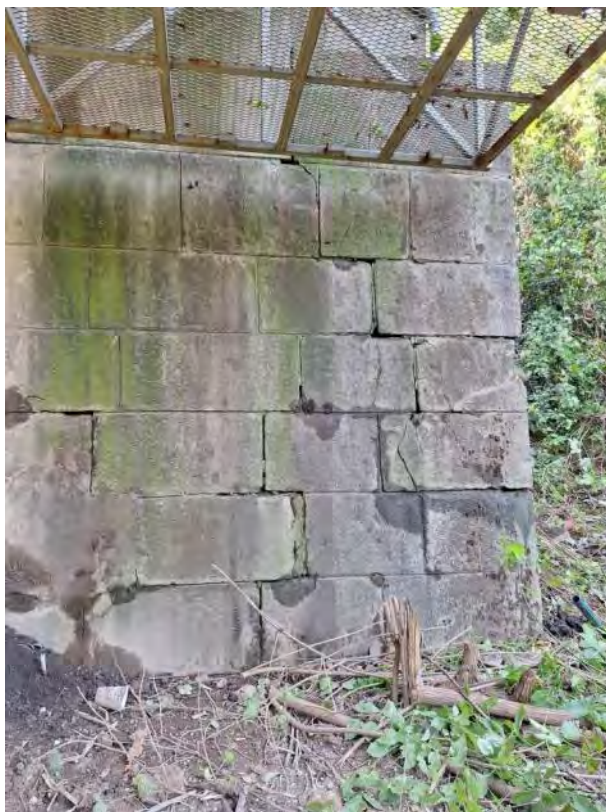
*Незапуњене фуге и прслине у каменим блоковима*

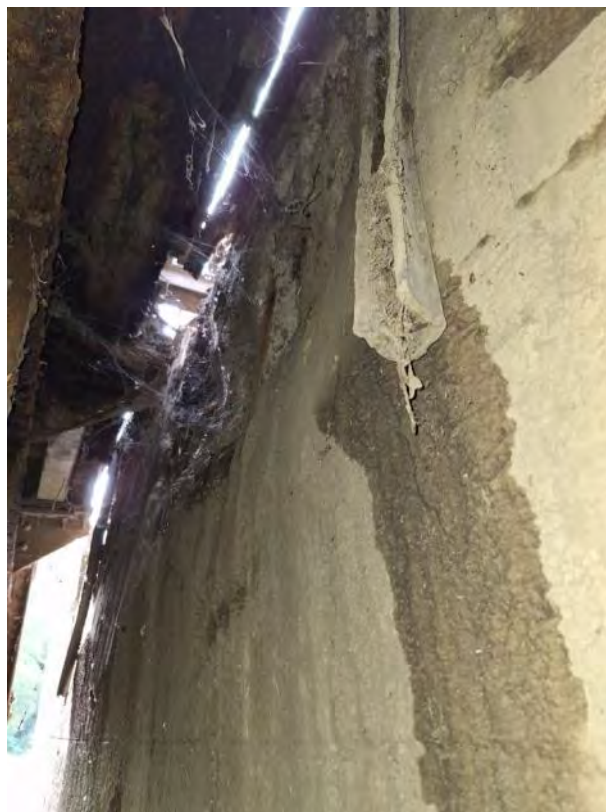
*Трагови сливања воде и површинска деградација на парпету стуба*

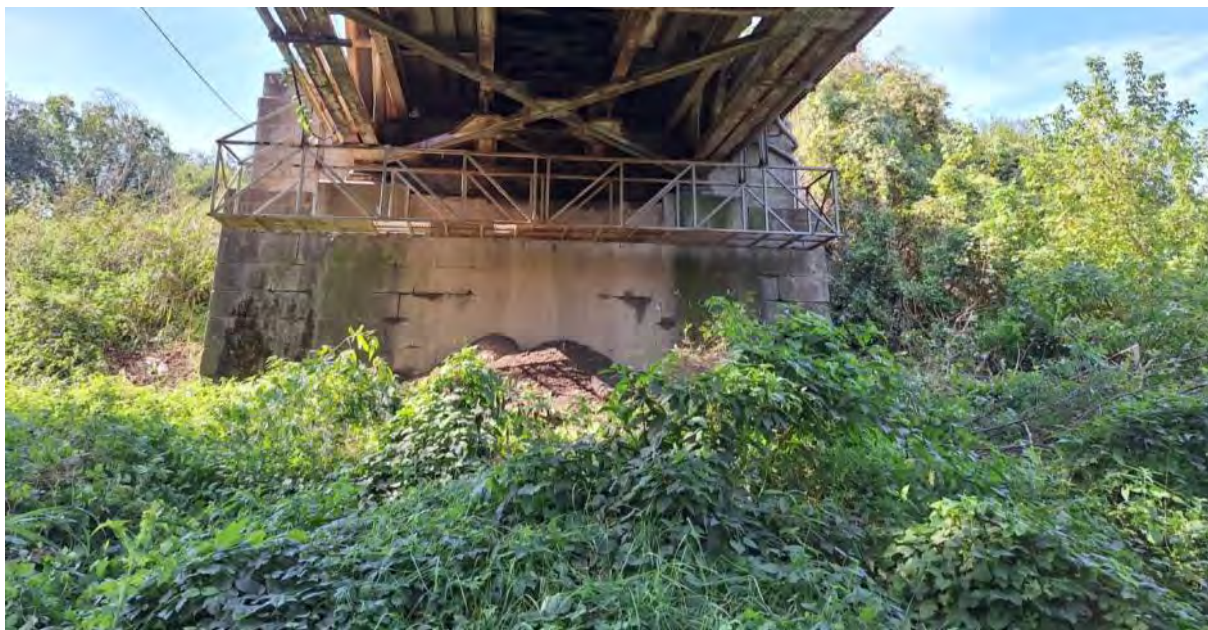
Кегле и терен у зони моста су правилне геометрије, али обрасли у густу вегетацију.

*Терен и кегле стуба С1 зарасли у вегетацију*

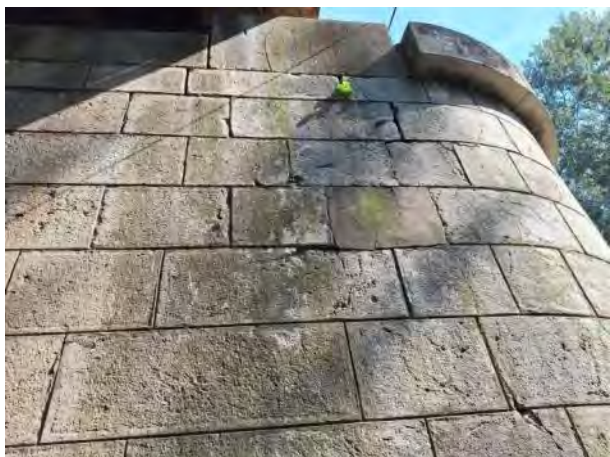
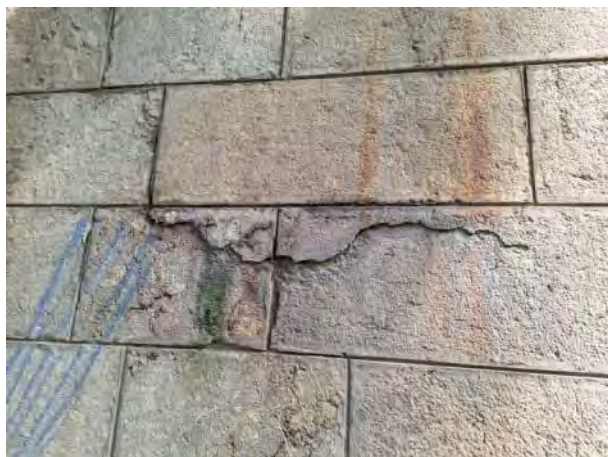
*Незапуњене фуге и прслине у каменим блоковима*

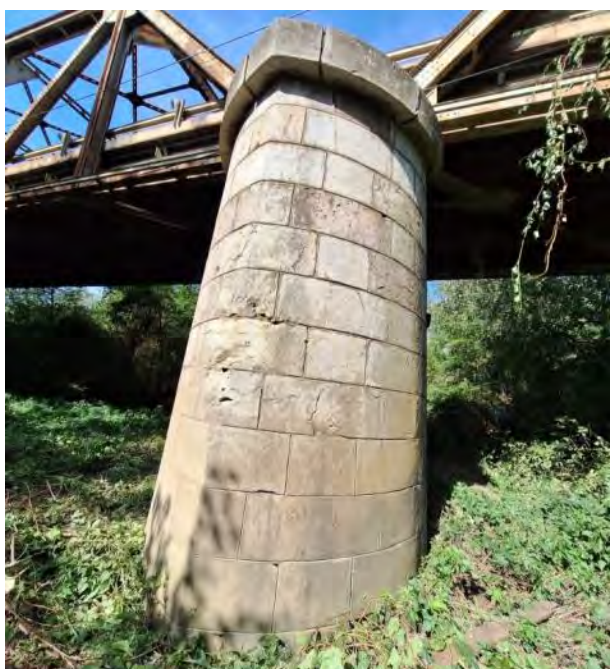
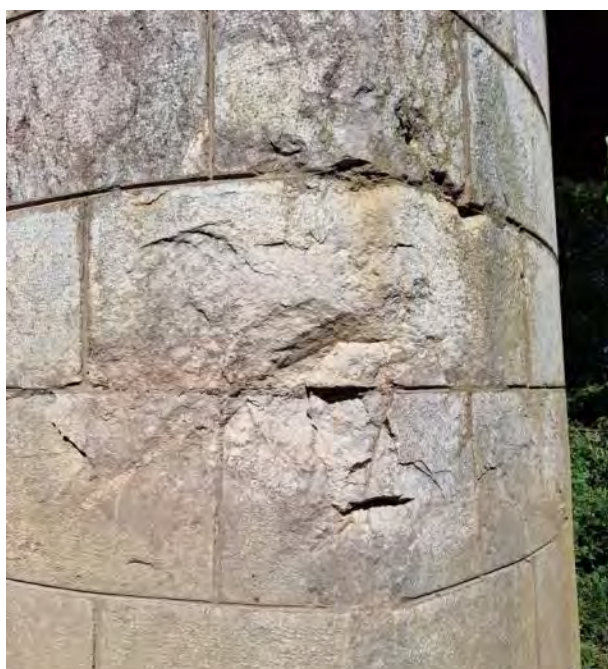
*Површински одлом камених блокова са узводне стране стуба*

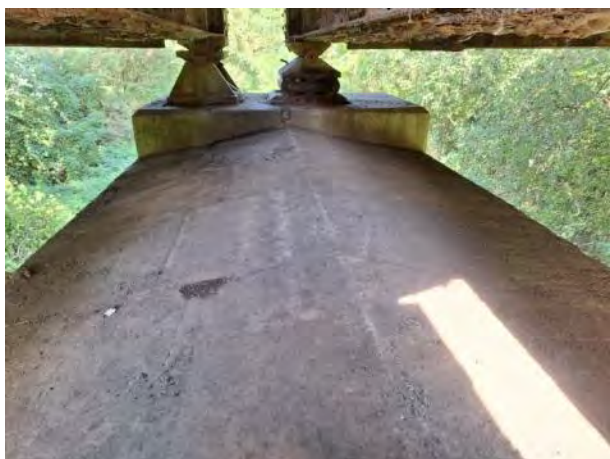
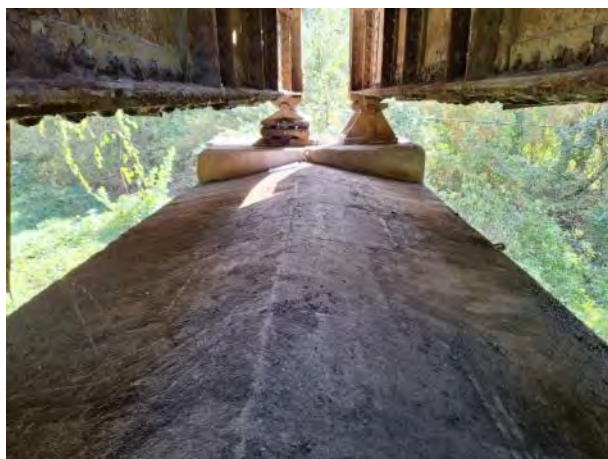
Лежишта на стубу су постављена асиметрично, односно оса лежишта конструкције К1 је на око 70cm од осе стуба, док је оса лежишта конструкције К2 на око 25cm од осе стуба.

*Лежишта постављена асиметрично у односу на осу стуба*

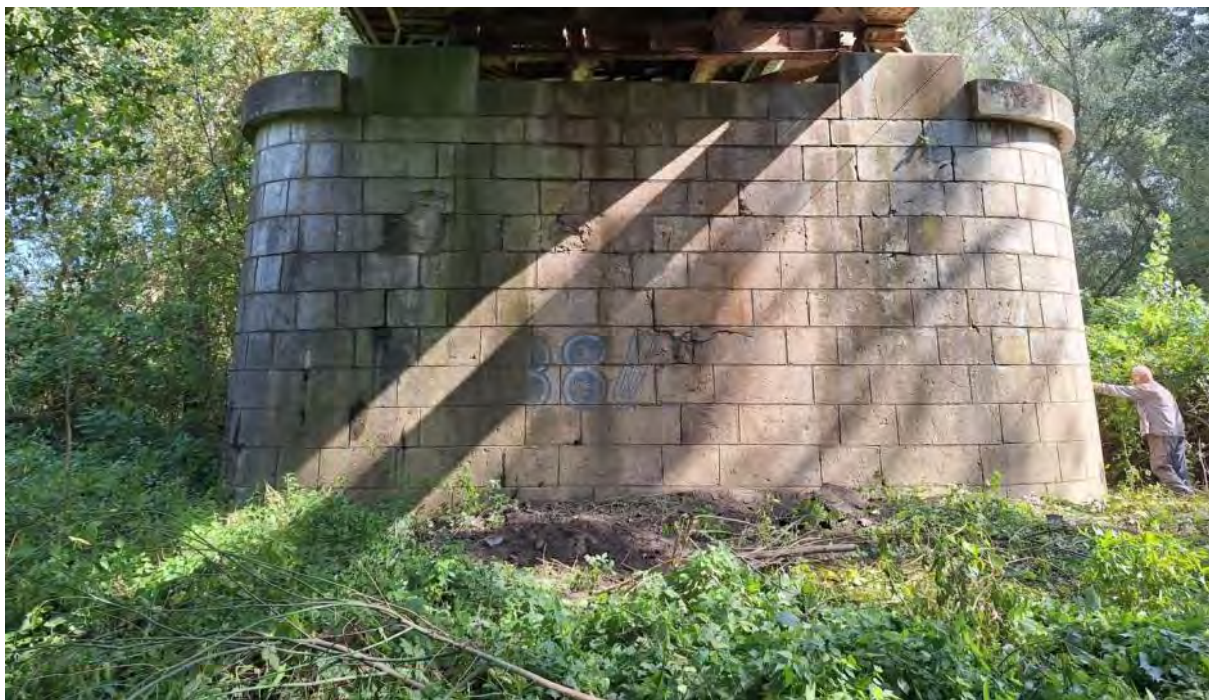
Терен у зони стуба је обрастао у вегетацију.

*Терен у зони стуба С2 зарастао у вегетацију*

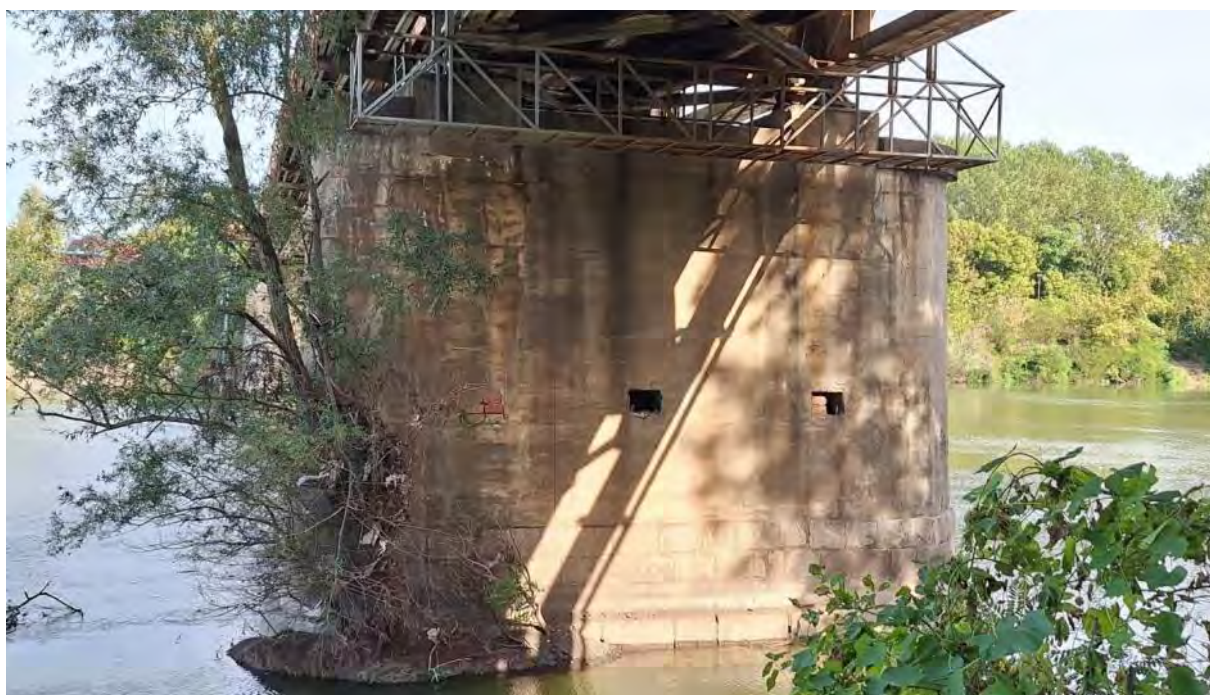
*Страна стуба ка стубу С2. Развијена вегетација са низводне стране*

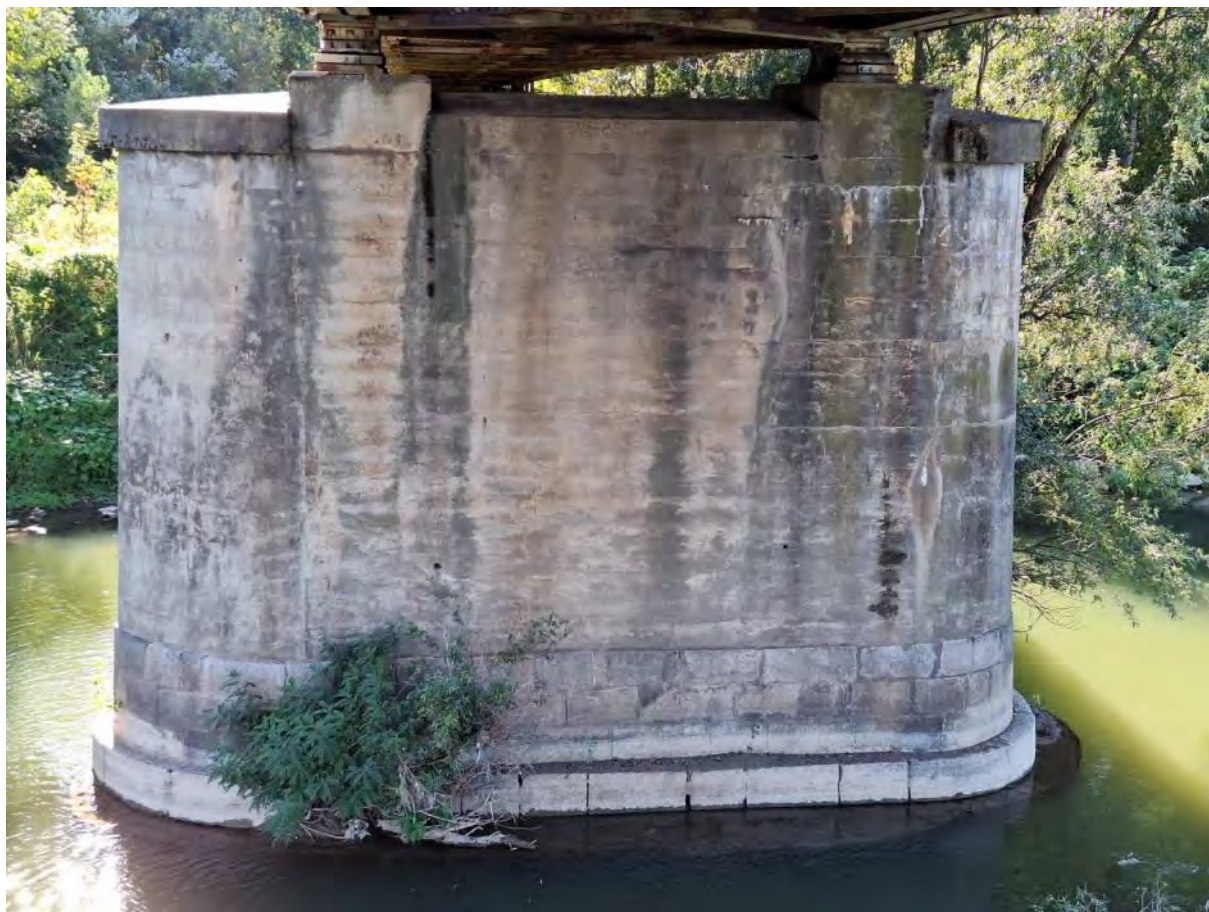
*Страна стуба ка стубу С4. Трагови сливања воде и калцификација на површини стуба*

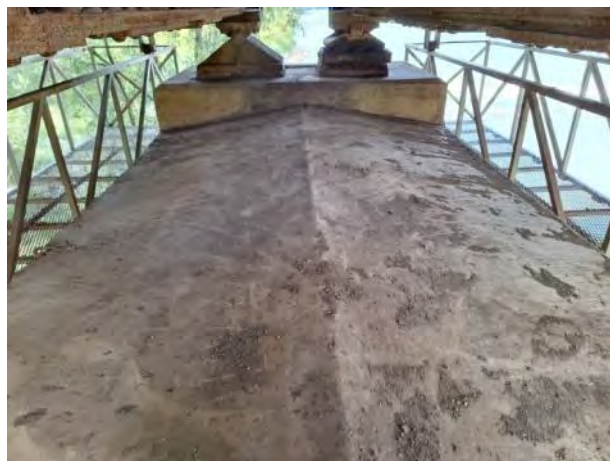
*Лежишна греда стуба*

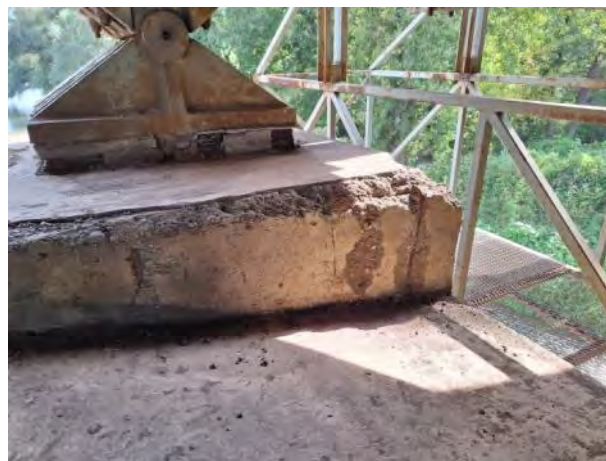
*Оштећен десни квадер лежишта*

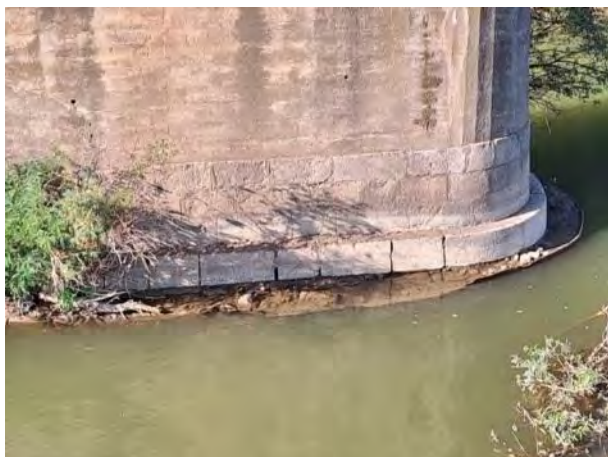
Лим темељног проширења око стуба је оштећен и долази до деградације темеља.

*Оштећен лим абзеца*

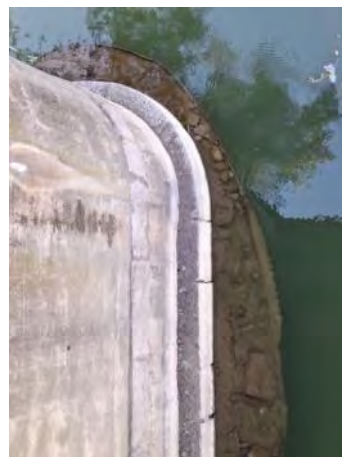
*Оштећен лим абзеца*
