Акционарско друштво за управљање јавном железничком  
инфраструктуром „Инфраструктура железнице Србије“,  
Београд

**за одлучивање о потреби процене утицаја  
на животну средину**

**ИДЕЈНИ ПРОЈЕКАТ  
ЗА ФАЗНУ САНАЦИЈУ МОСТА ПРЕКО РЕКЕ ВЕЛИКЕ  
МОРАВЕ НА ПРУЗИ МАРКОВАЦ - РЕСАВИЦА У КМ 6+100  
И НА ДРЖАВНОМ ПУТУ ІВ РЕДА БРОЈ 27 У КМ 3+679,  
ДЕОНИЦА МАРКОВАЦ - СВИЛАЈНАЦ,  
на к.п. бр. 7435/1, 4800 КО Марковац, општина Велика Плана и  
к.п. бр. 6658/4, 1893/1, 1893/15 КО Свилајнац, општина  
Свилајнац**

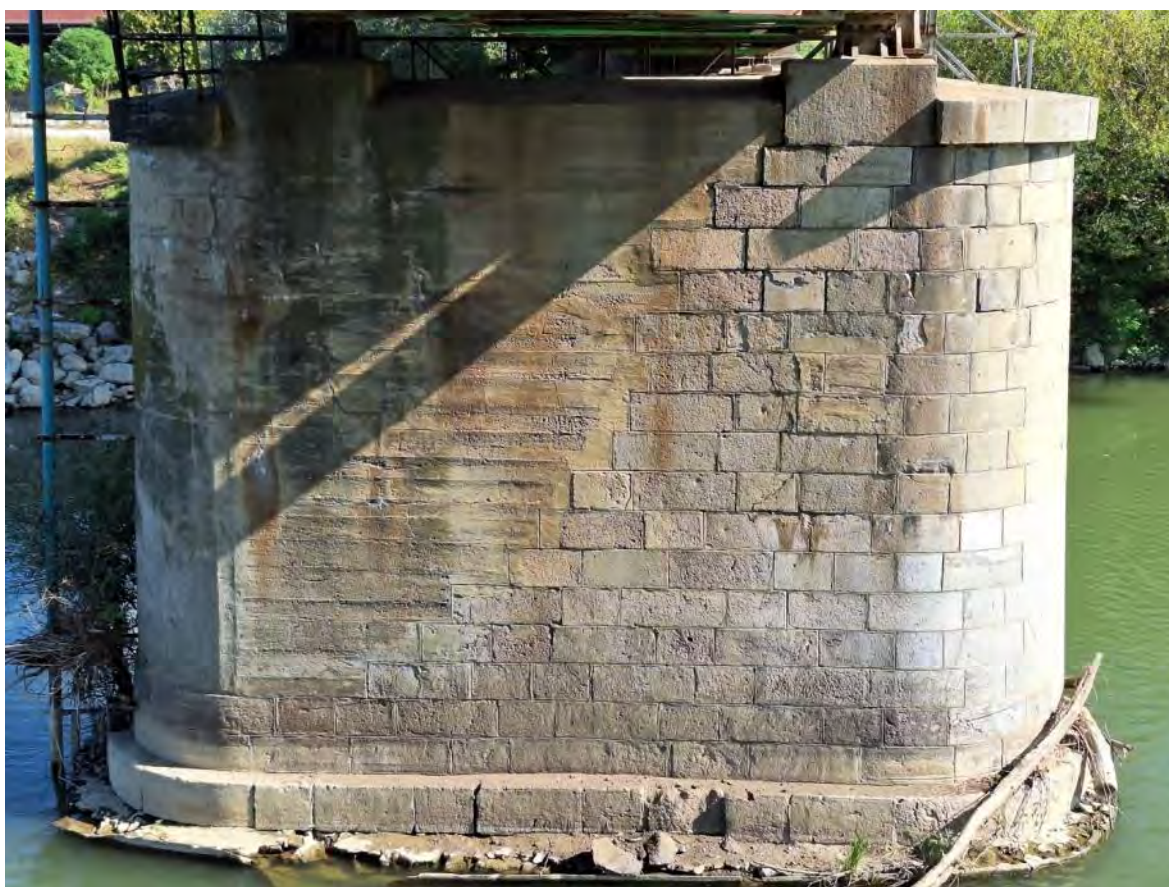
*Страна стуба ка стубу С3. Развијена вегетација са низводне стране. Нанос са узводне стране стуба*

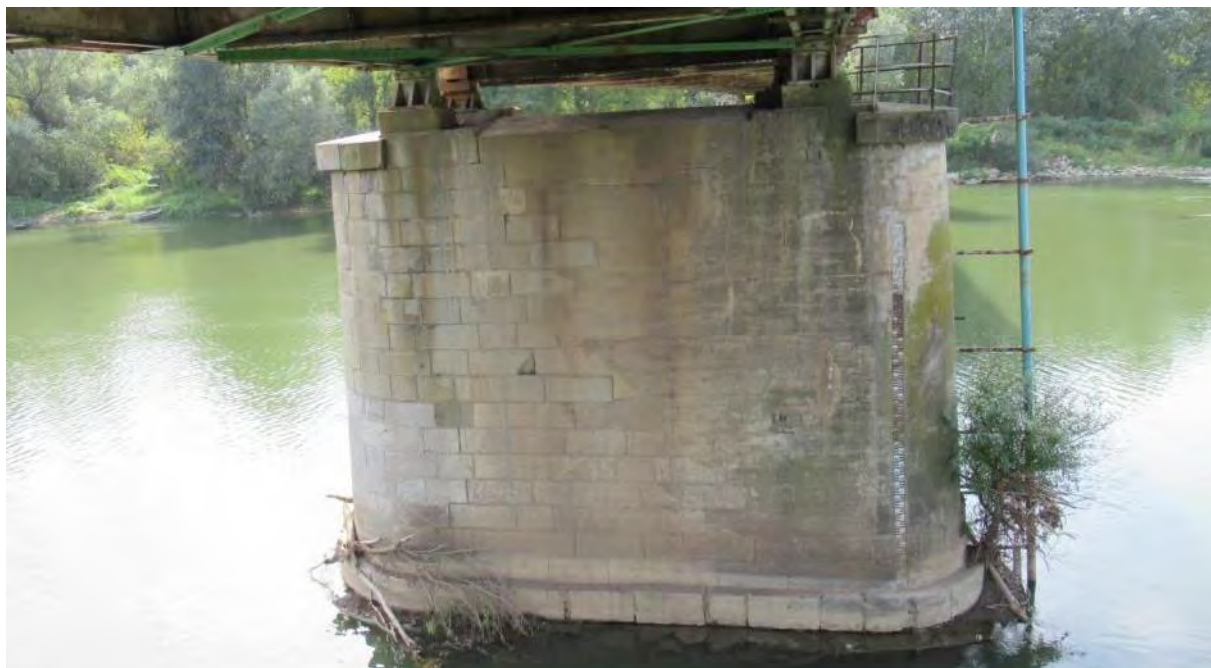
Страна стуба ка стубу С5. Развијена вегетација са низводне стране. Нанос са узводне стране стуба

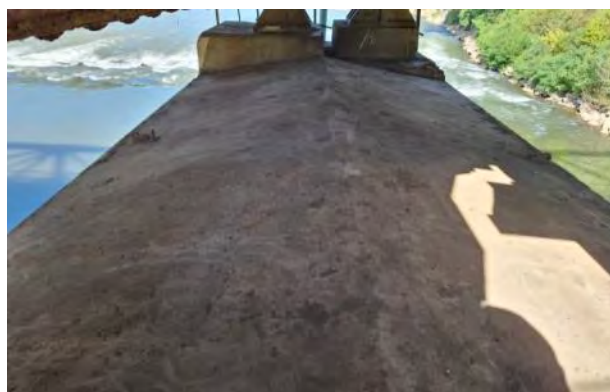
Лежишна греда је урађена у двоструком паду за спречавање таложења воде и у добром је стању.

Лежишна греда стуба

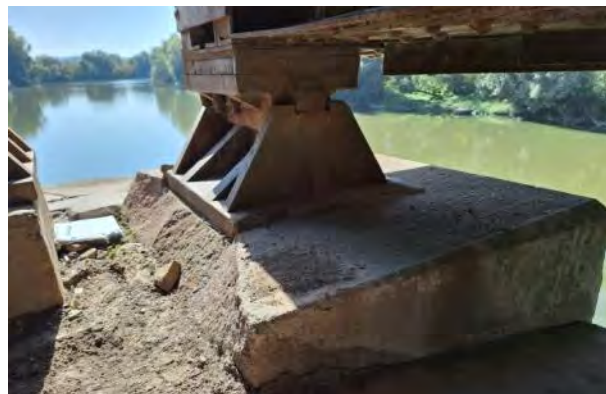
На квадери конструкције С3 постоје оштећења камених квадера у виду одлома камена. Нарочито је изражено оштећење на десном квадери, где је одлом настао читавом дужином стране квадера ка стубу С5.

Оштећен десни квадер лежишта

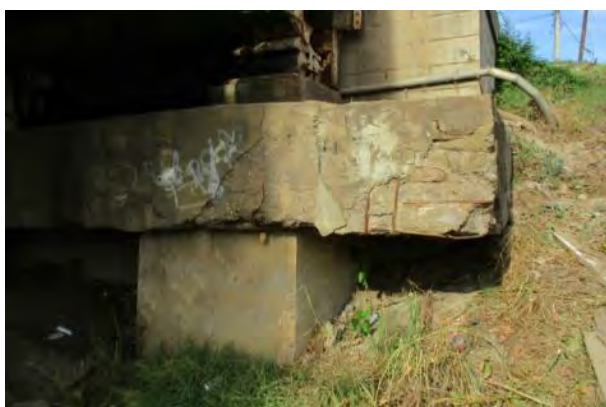
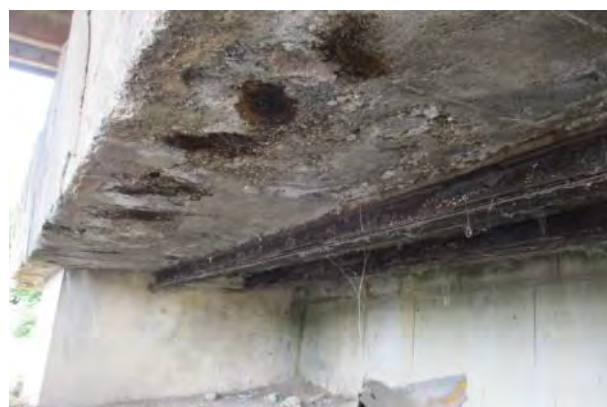
*Оштећења заштитног слоја бетона дограђене лежишне греде*

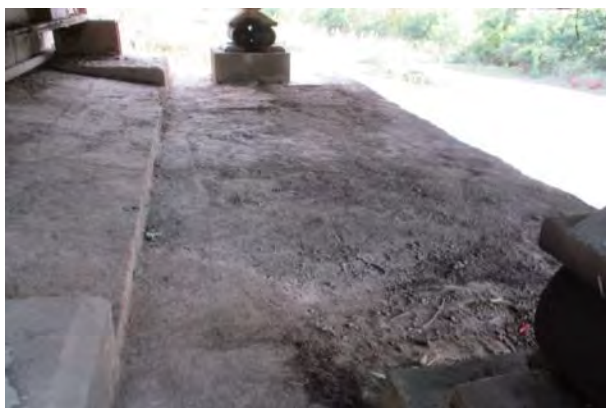
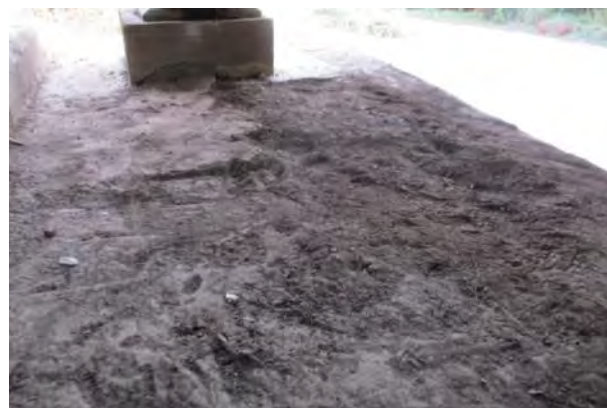
*Лежишна греда - деградирана горња површина бетона*

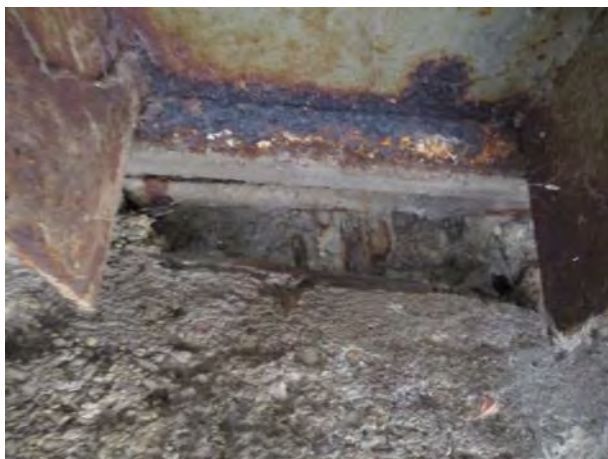
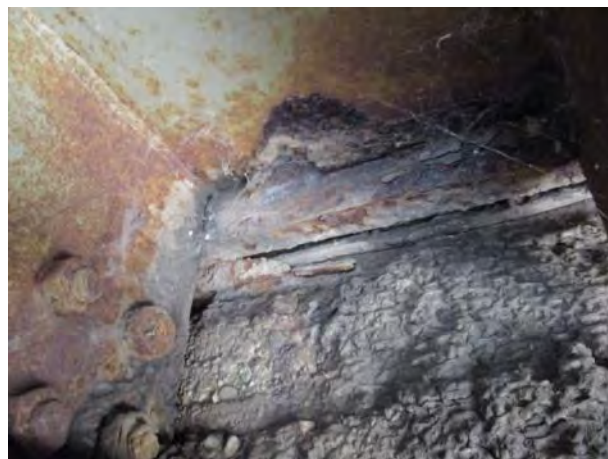
*Деградирана површина парапета стуба C5*

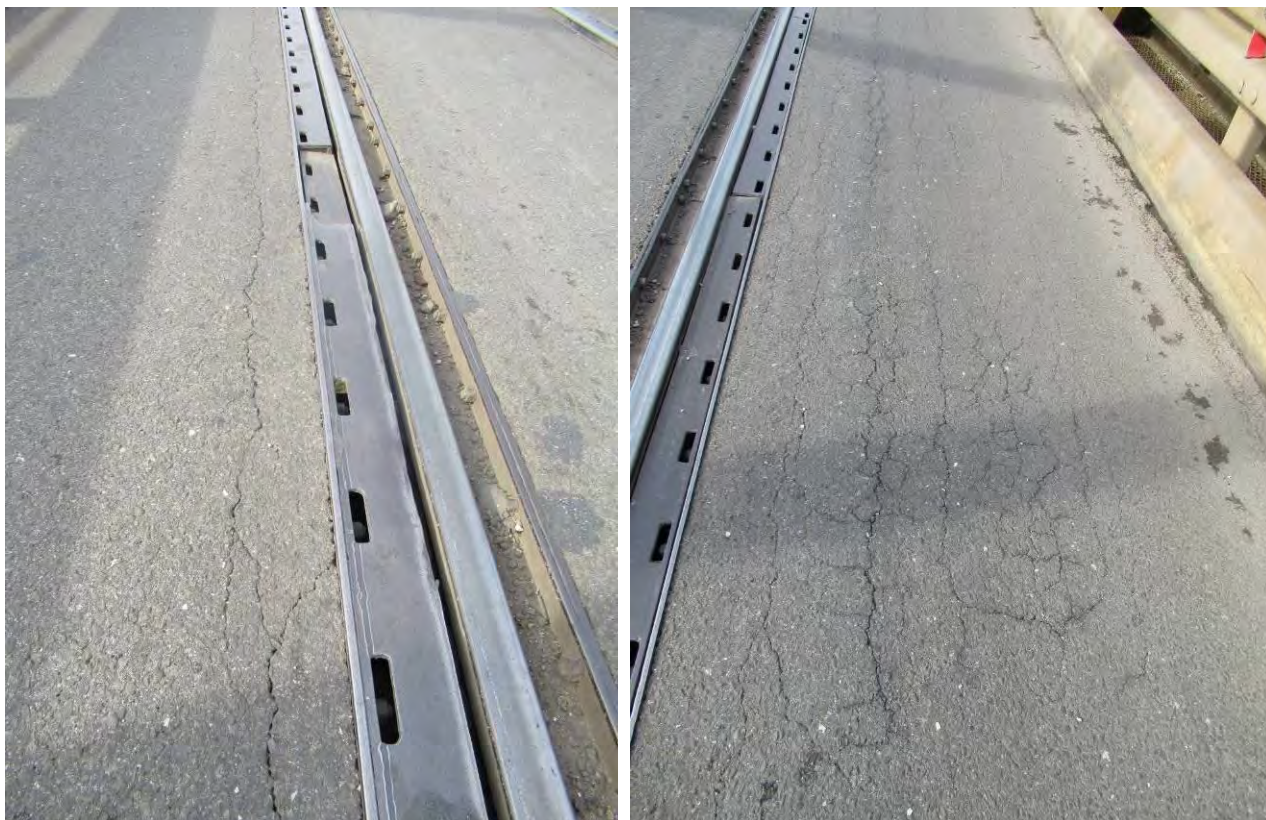
Коловоз на мосту је генерално у добром стању. Уочене су местимичне прслине у асфалтном застору и локална деградација у мањем обиму у зони дилатационе спојнице код стуба C5. Асфалт у зони осталих дилатационих спојница и решетки сливника је у одличном стању.

*Местимичне прслине у асфалтном застору*

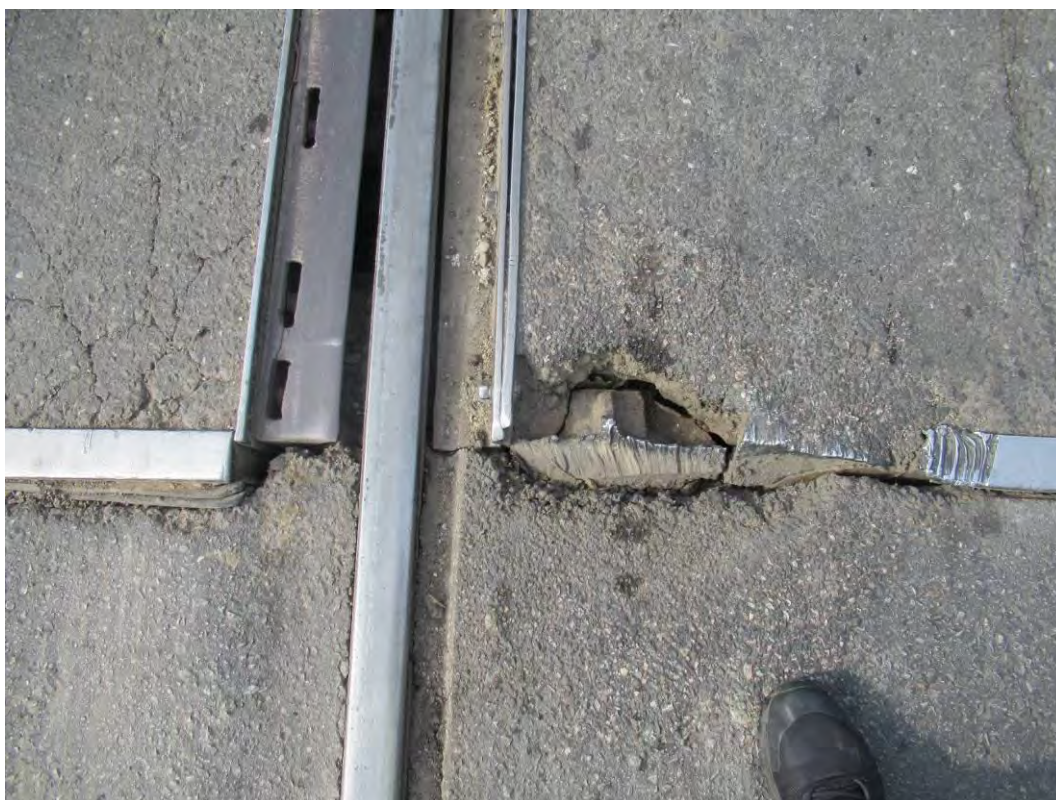
*Локално оштећење у асфалтном застору у зони дилатационе спојнице код стуба С5*

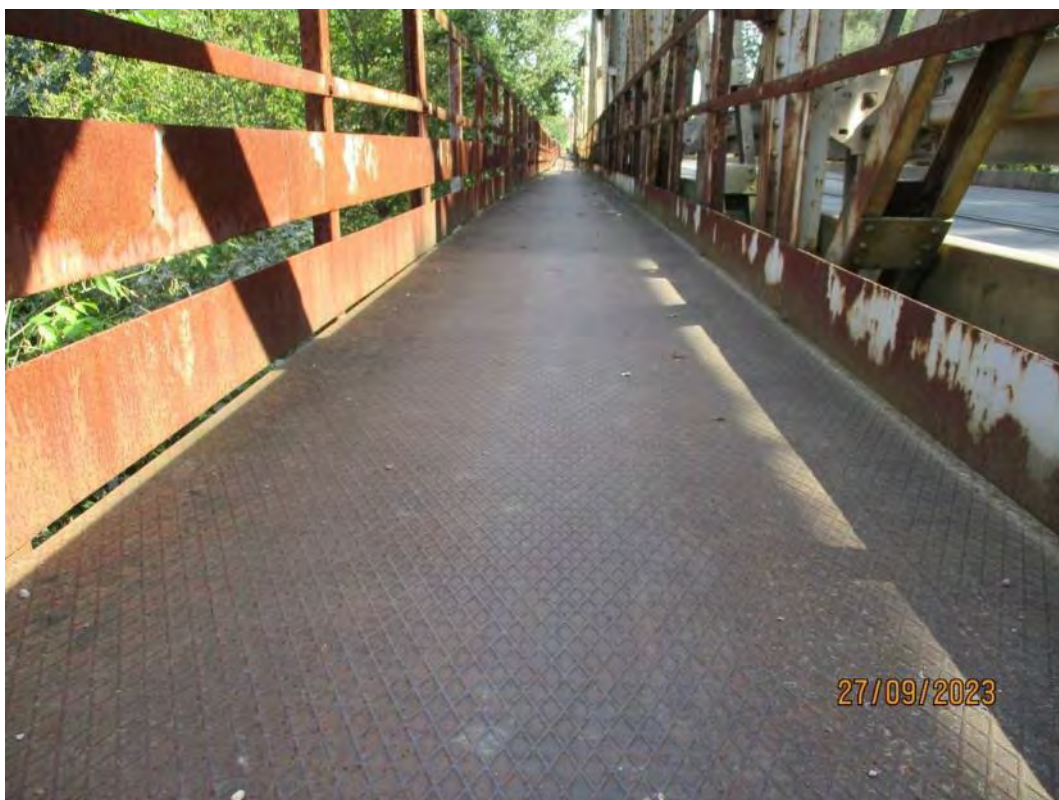
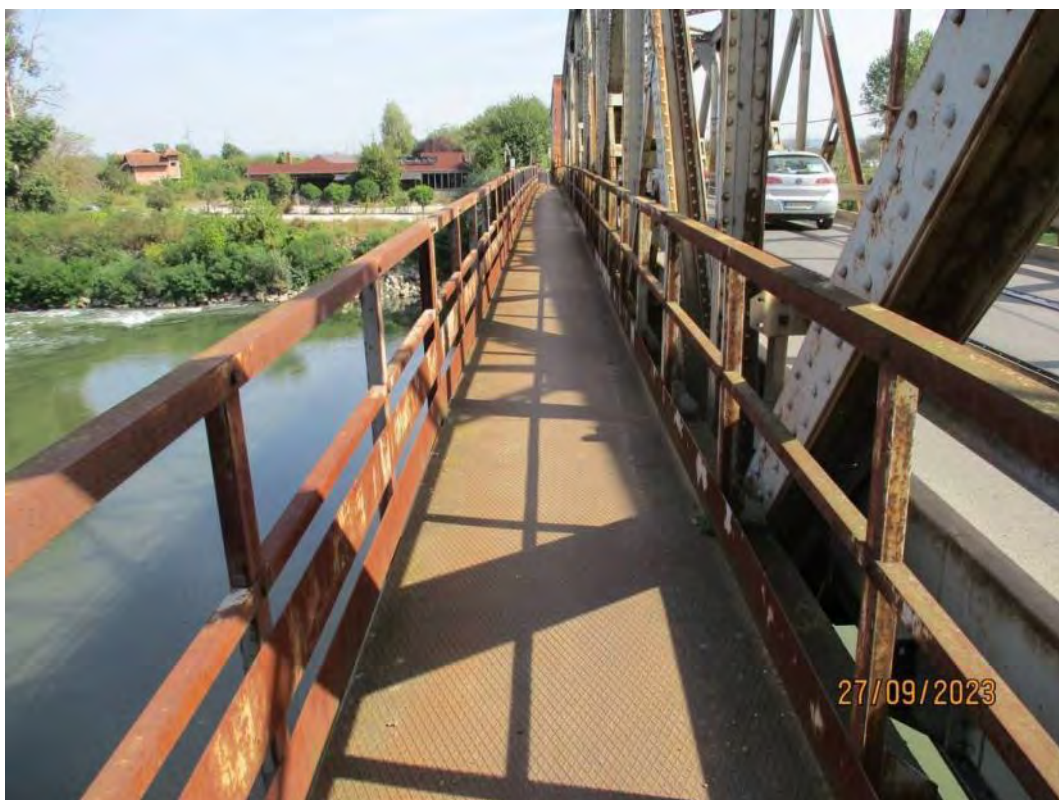
Комплетна горња површина газишта је захваћена површинском корозијом, систем за заштиту од корозије је дотрајао и изгубио је функцију на комплетној горњој површини.

*Горња површина газишта*

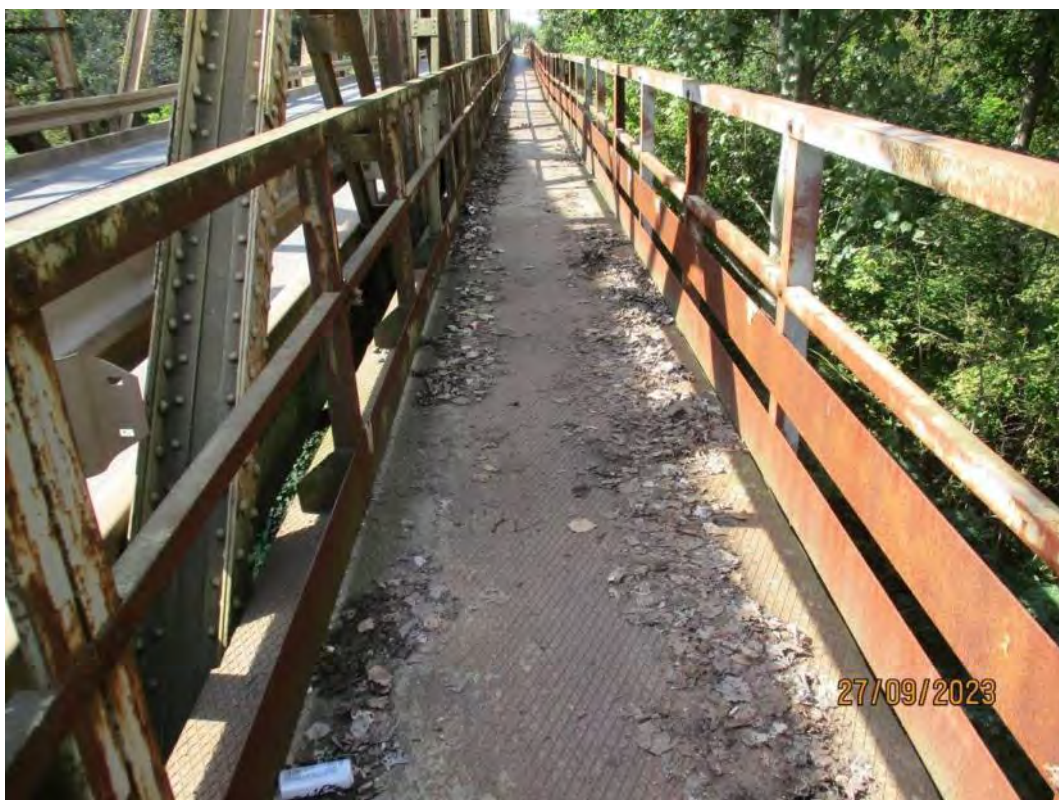
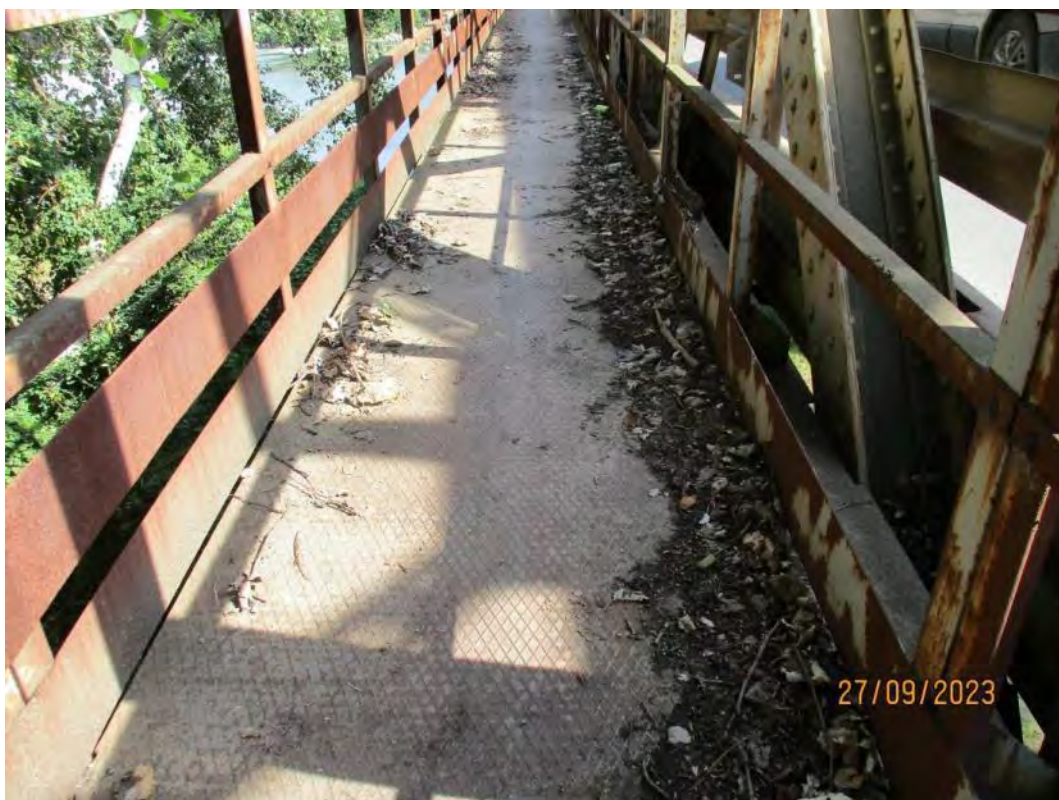
*Локално у зони стуба С2 у мањем обиму земљани материјал, лишће и отпад на горњој површини газисhta*

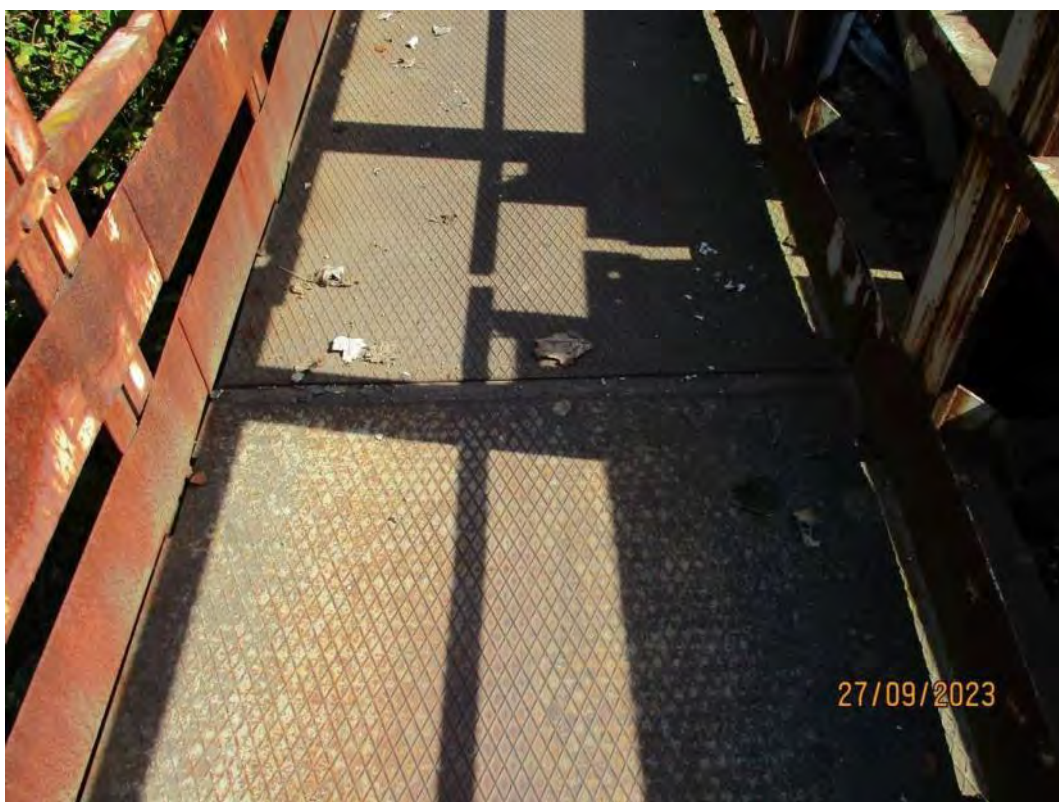
*Дилатирање газиишта код стуба С2*

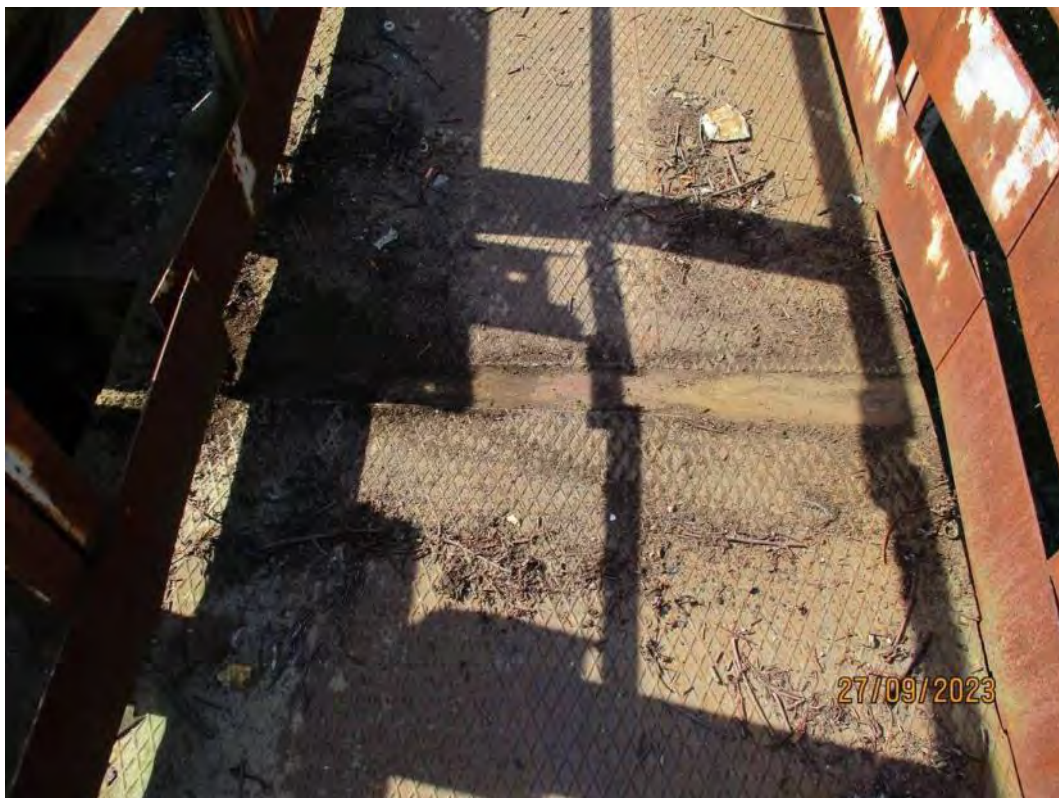
*Дилатирање газашта код стуба С3*

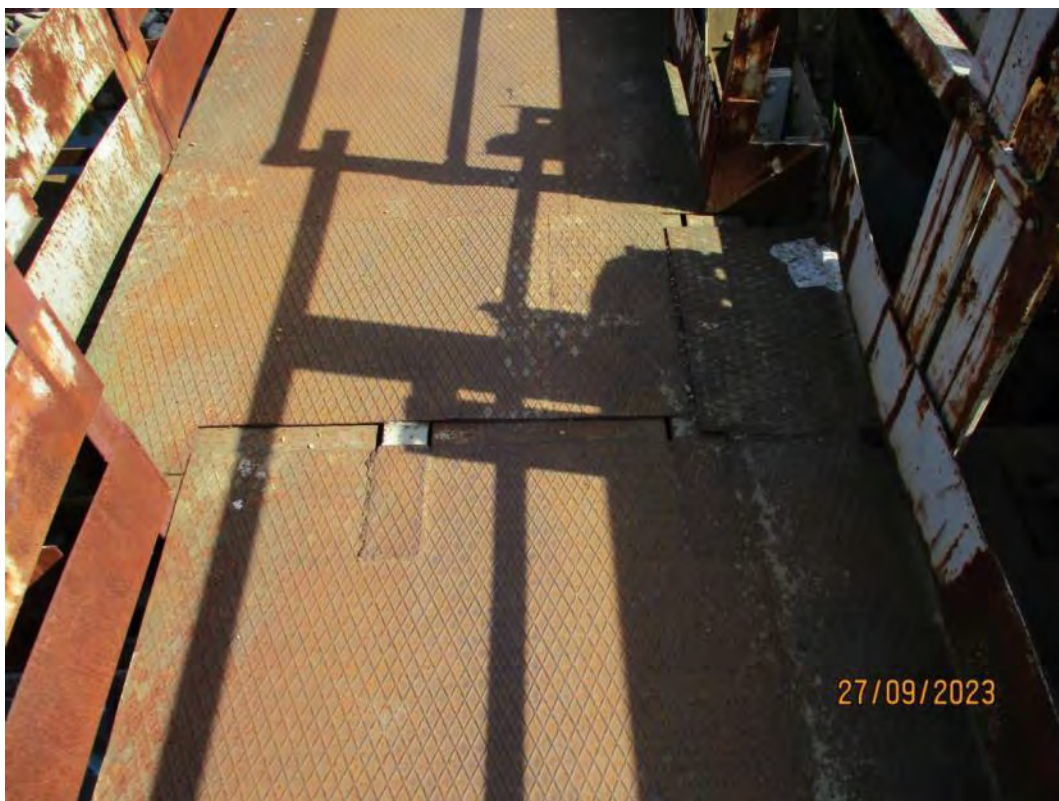
*Дилатирање газашта код стуба С4*

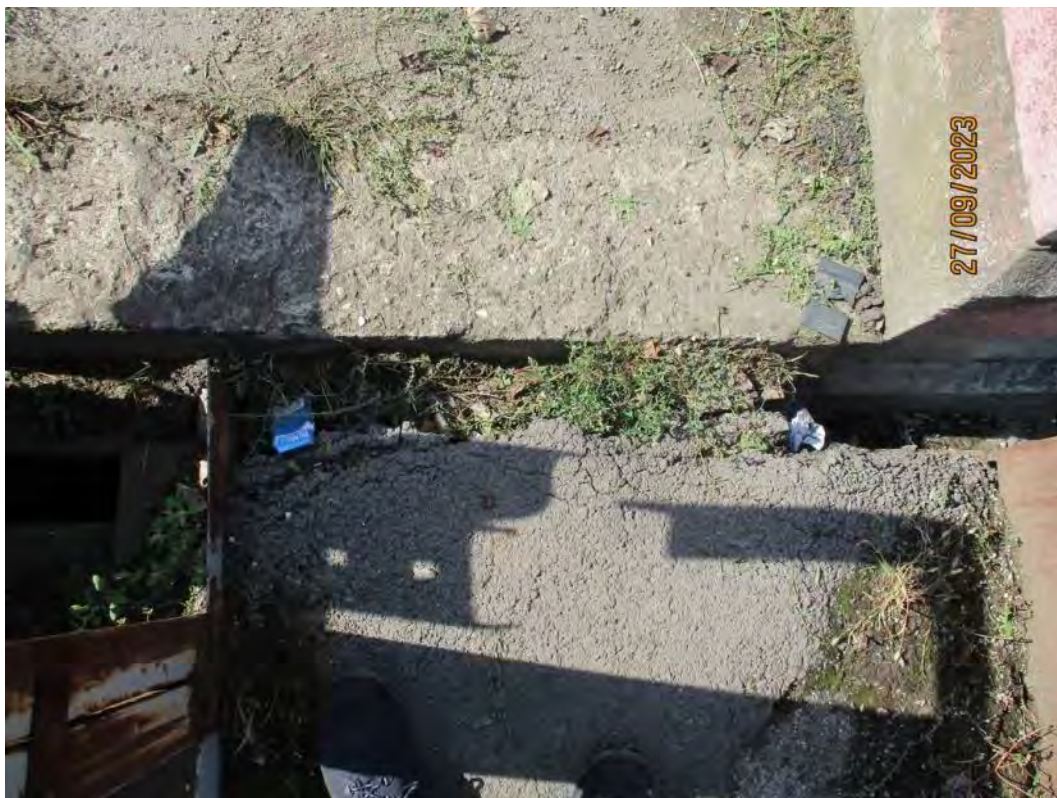
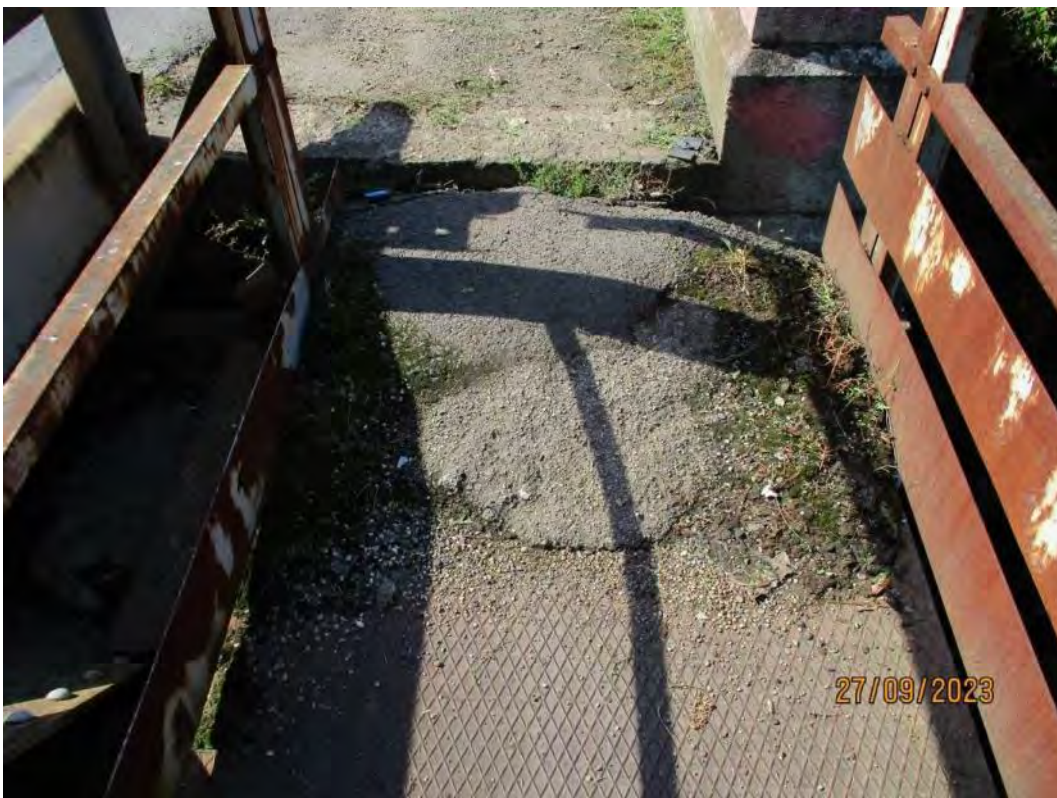
*Прелаз са стуба С1 на прво газиште*

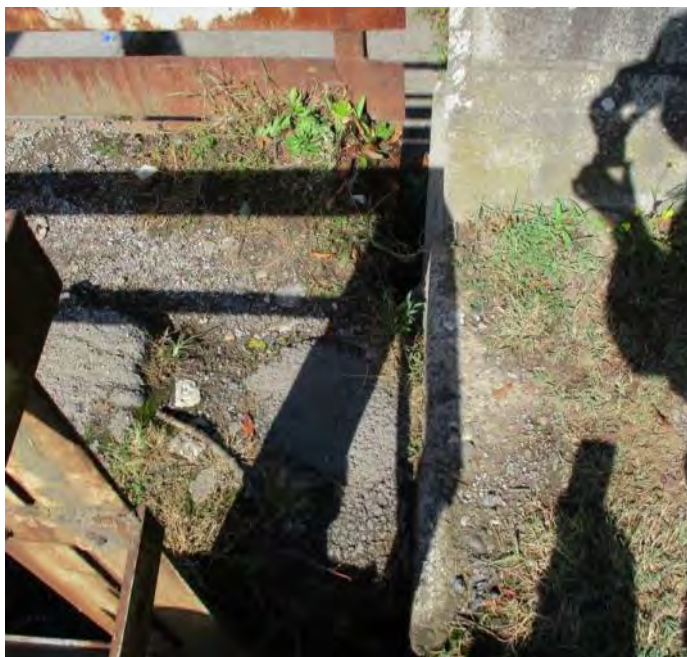
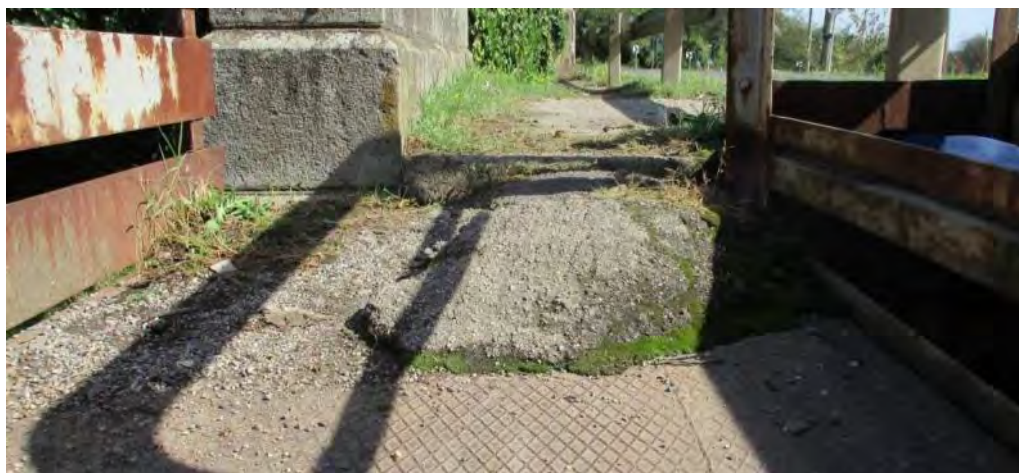
*Прелаз са крајњег газишта на стуб C5*

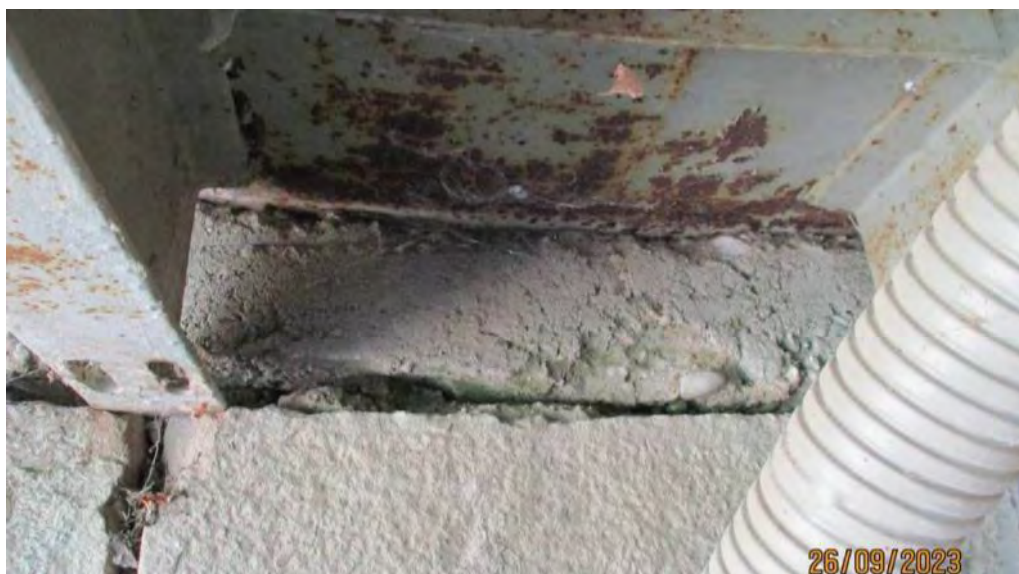
*Крајње газиште ударило у парапет стуба C5*

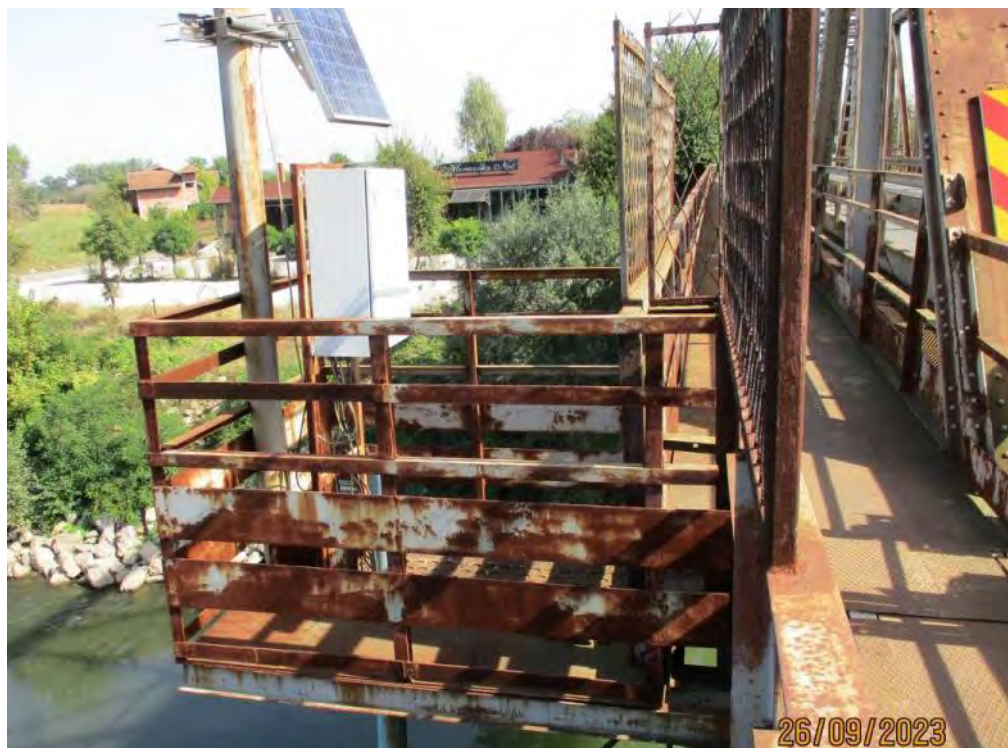
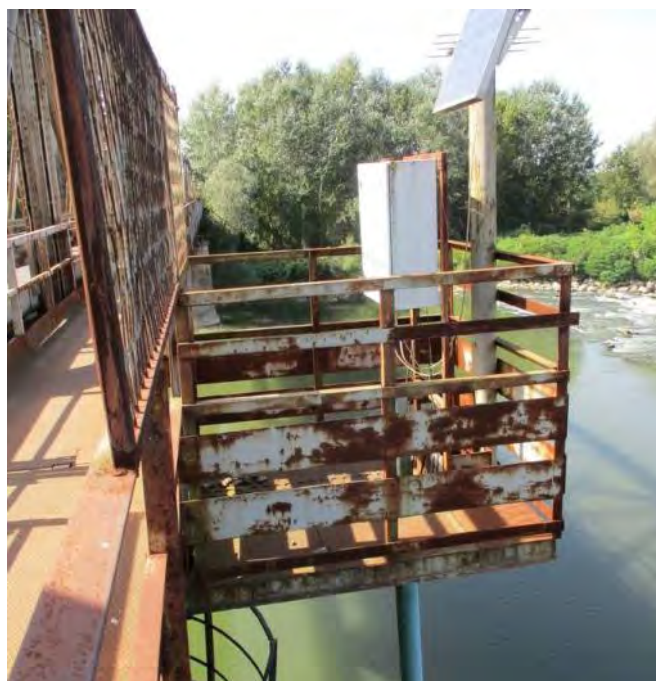
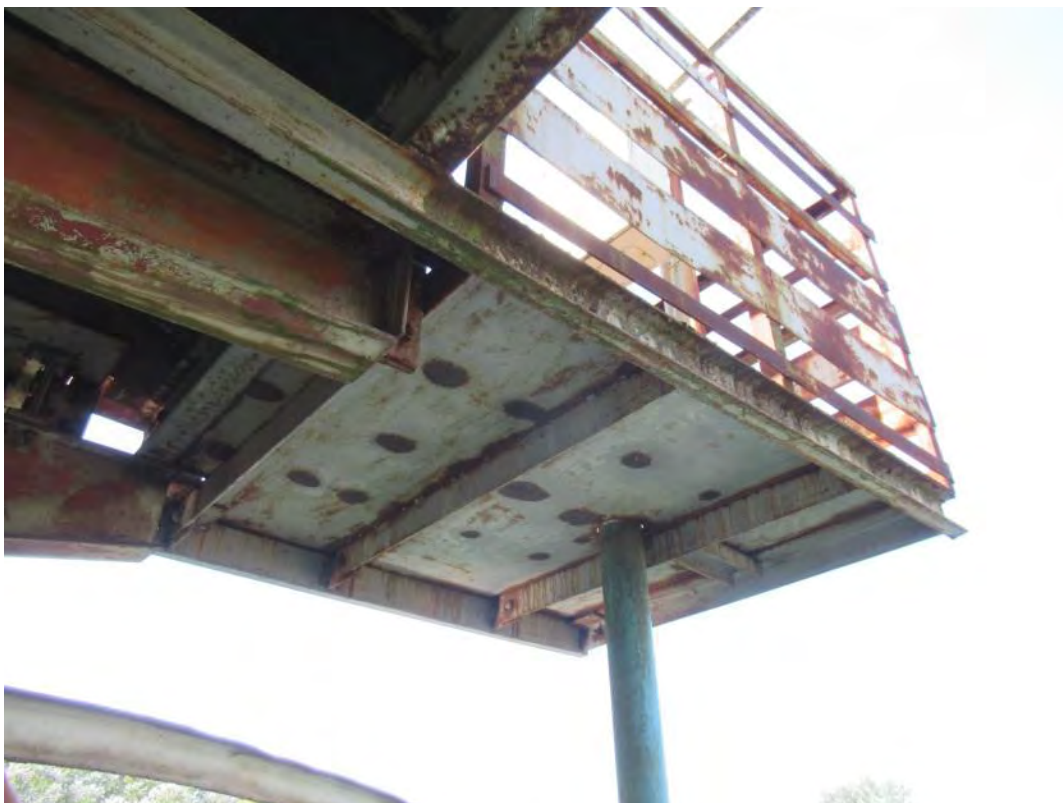
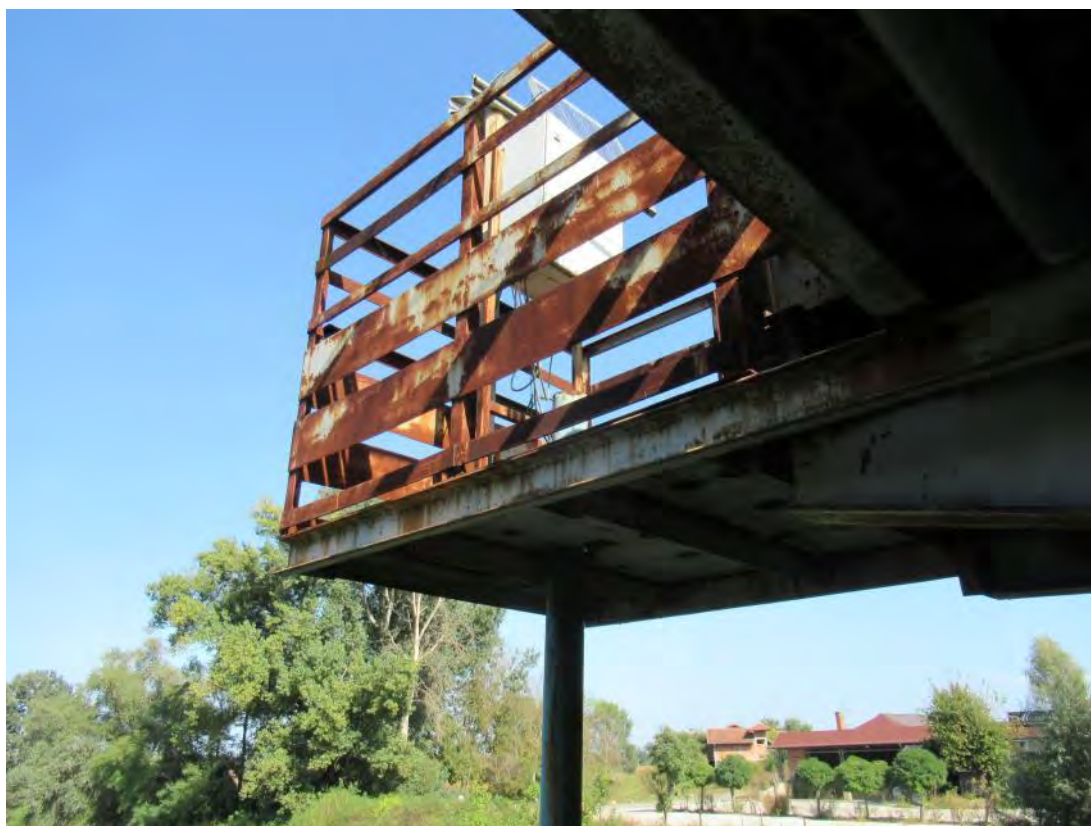
Газиште и ограда проширења пешачке стазе су генерално у добром стању, захваћени површинском корозијом, систем за заштиту од корозије је дотрајао и изгубио је функцију.

*Проширење пешачке стазе код средњег стуба С4 - постављена опрема за мониторинг водостаја*

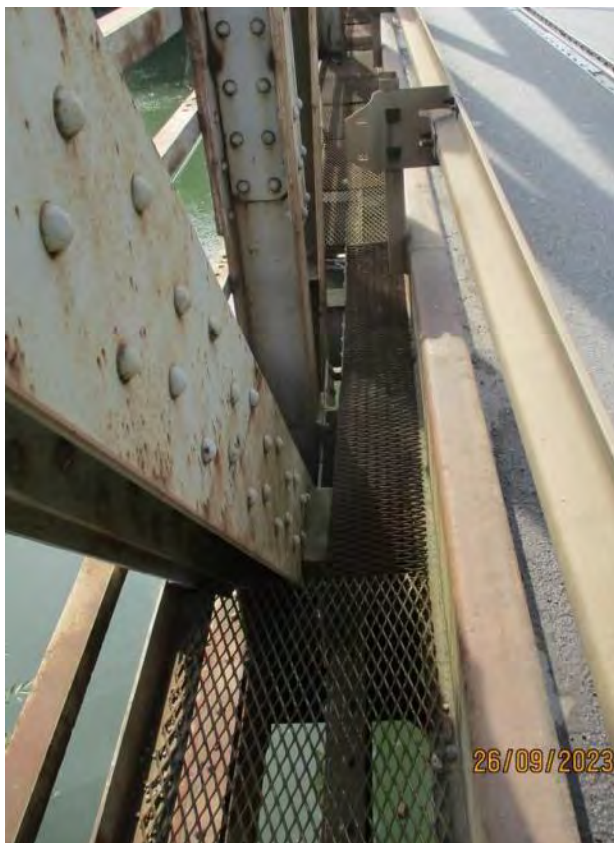
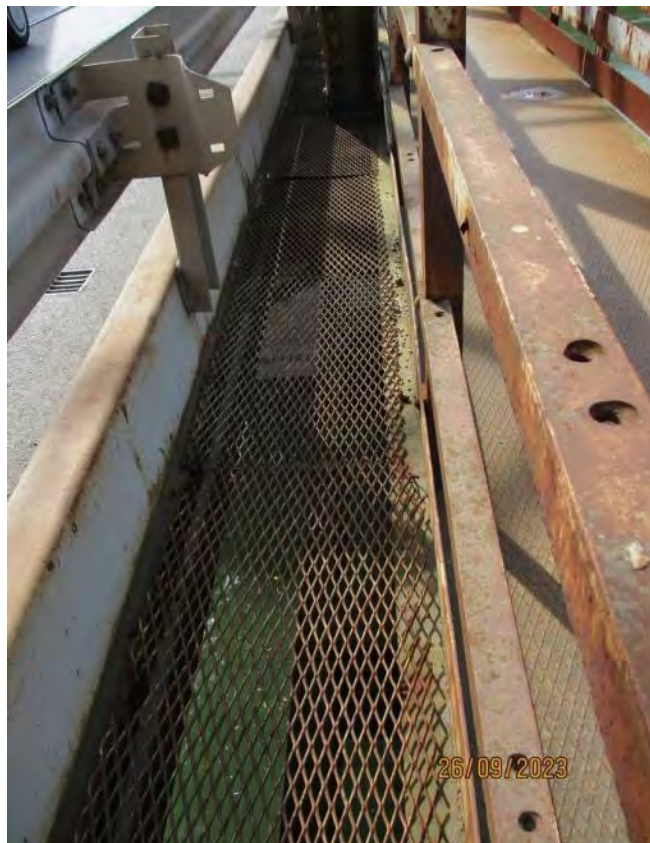
Развучени лимови су генерално у добром стању, на неколико места лимови су деформисани у мањој мери. Лим је ослоњен и местимично заварен за коловозни лим, горњи лим ортотропне плоче, на страни ивичњака и L профил који је носач развученог лима на страни где су ограде. На неколико места вар је прекинут.

*Локална деформација развученог лима на левој страни моста*

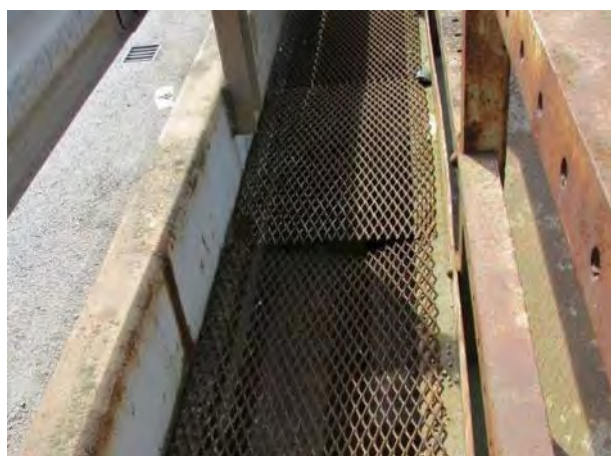
*Локална деформација развученог лима на левој страни моста*

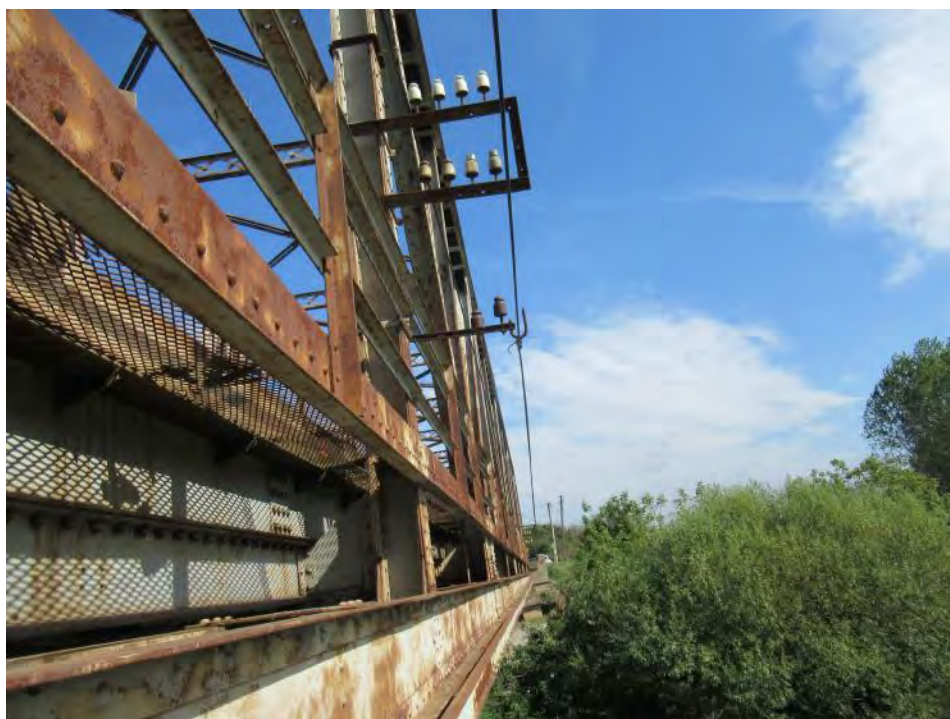
*Развучени лимови на конструкцији K4 - поглед са доње стране*

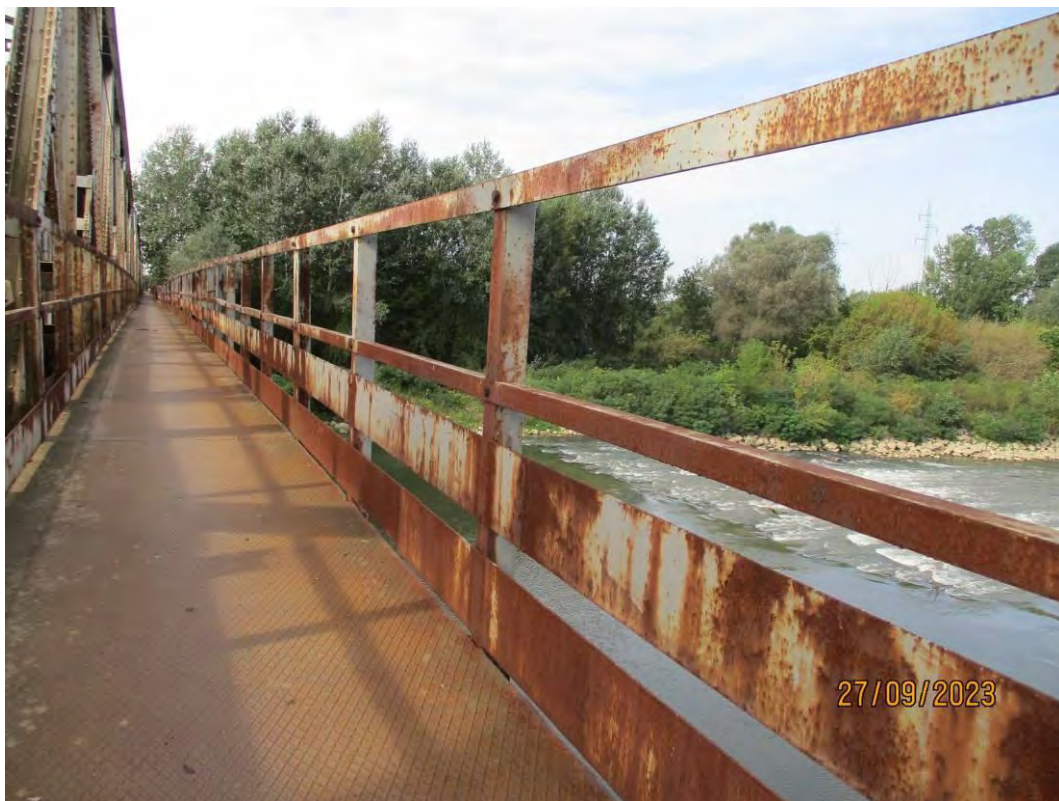
Сви елементи ограде као и њихове везе захваћени су површинском корозијом, систем за заштиту од корозије ограде је дотрајао и изгубио је функцију на комплетној огради.

*Спољна ограда пешачке стазе на конструкцији КЗ*

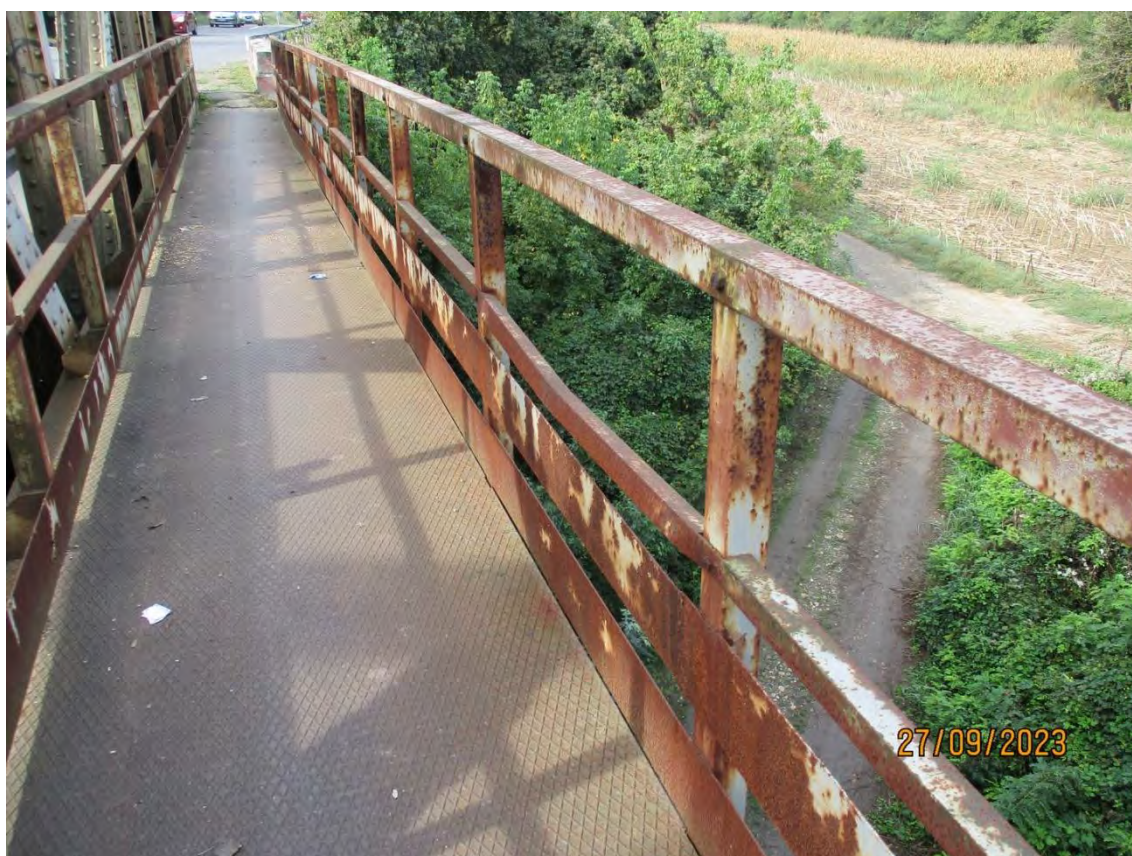
*Деформисани коленик у 11-ом сегменту ограде*

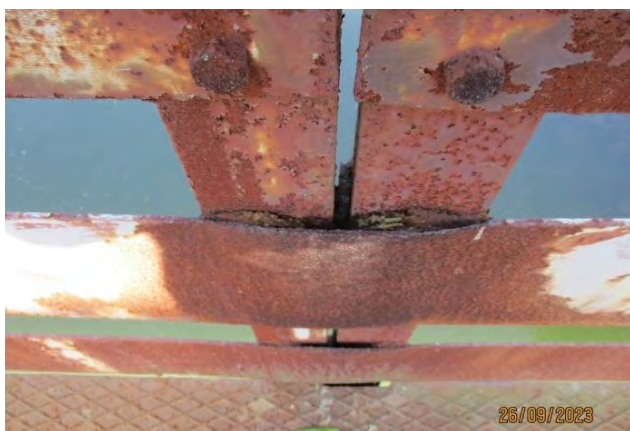
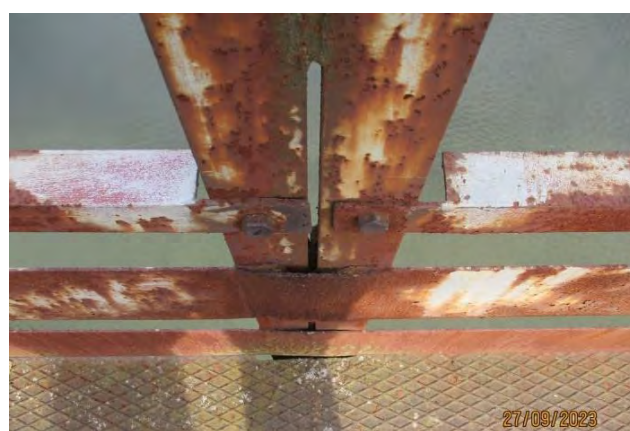
*Местимично оштећени горњи варови на вези лимова за стубове ограде*
