Акционарско друштво за управљање јавном железничком  
инфраструктуром „Инфраструктура железнице Србије“,  
Београд

**за одлучивање о потреби процене утицаја  
на животну средину**

**ИДЕЈНИ ПРОЈЕКАТ  
ЗА ФАЗНУ САНАЦИЈУ МОСТА ПРЕКО РЕКЕ ВЕЛИКЕ  
МОРАВЕ НА ПРУЗИ МАРКОВАЦ - РЕСАВИЦА У КМ 6+100  
И НА ДРЖАВНОМ ПУТУ ІВ РЕДА БРОЈ 27 У КМ 3+679,  
ДЕОНИЦА МАРКОВАЦ - СВИЛАЈНАЦ,  
на к.п. бр. 7435/1, 4800 КО Марковац, општина Велика Плана и  
к.п. бр. 6658/4, 1893/1, 1893/15 КО Свилајнац, општина  
Свилајнац**

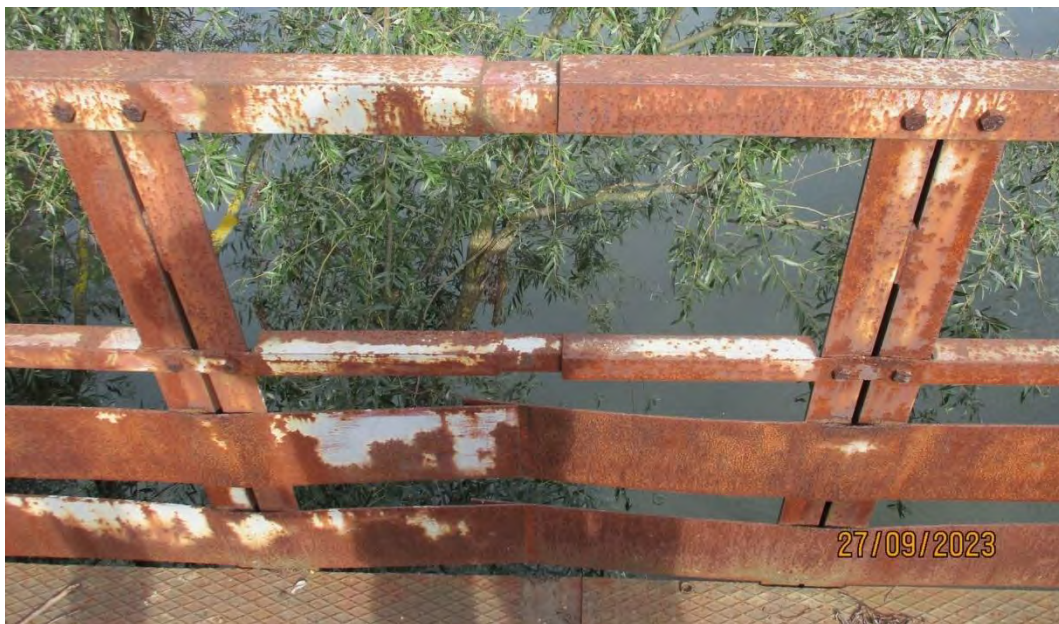
*Дилатирање спољне ограде пешачке стазе код средњег стуба*

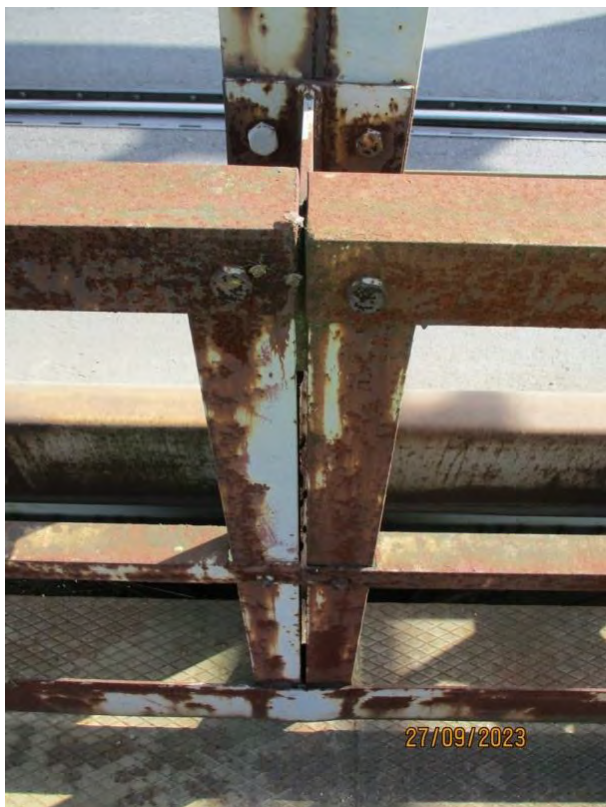
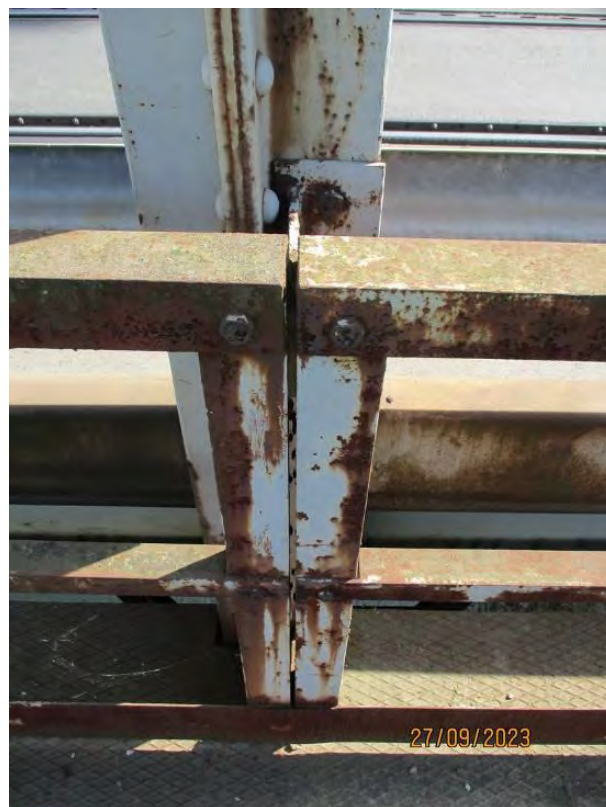
Стубови ограде су за вертикале решеткастог носача везани спојним средствима преко кратког челичног елемента док су остали стубови ограде заварени за базишта пешачке стазе. На једном локалитету, у средини распона конструкције К1 услед локалног деформитета базишта пешачке стазе, вар на вези стуба ограде и базишта није комплетно урађен. Веза рукохвата и коленика за стубове ограде изведена је спојним средствима. Код последње вертикале решеткастог носача конструкције К3 уочен је недостатак завртња. Сва остала спојна средства су на броју и утегнута. Код неколико стубова ограде горњи варови на вези лима за стуб ограде су оштећени услед атмосферских утицаја.

*Стубови унутрашње ограде пешачке стазе код вертикала конструкција К1-К3*

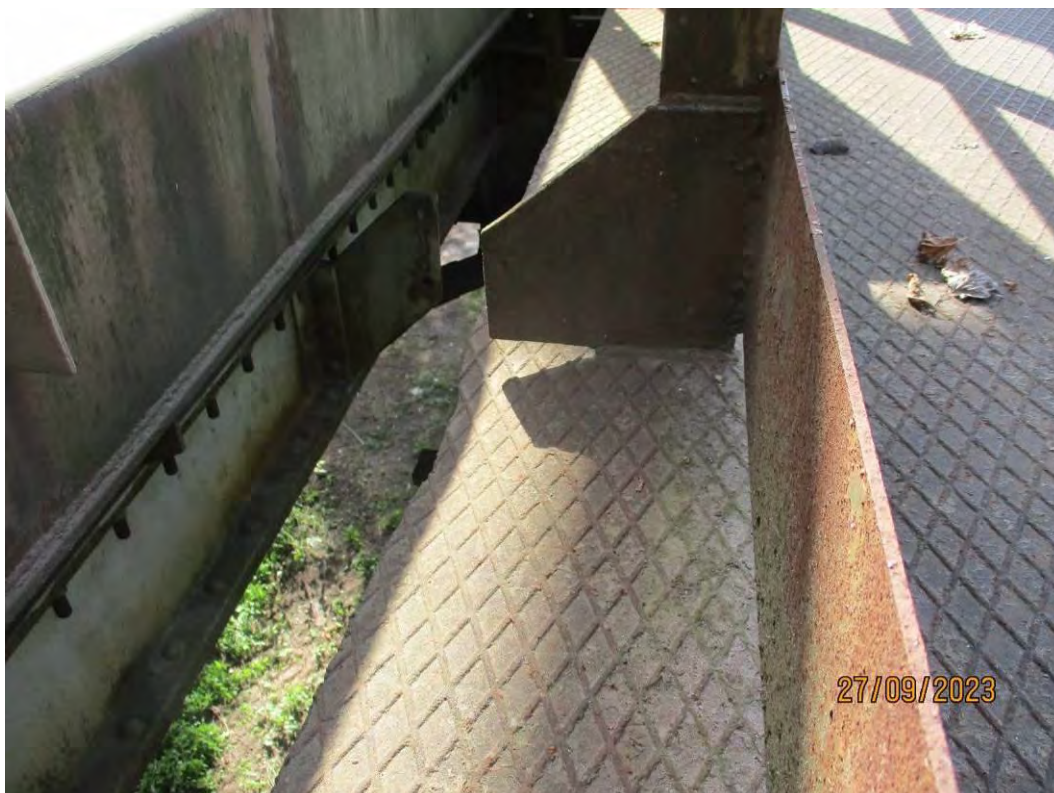
*Некомплетан вар на вези стуба ограде игазишта у средини распона конструкције К1*

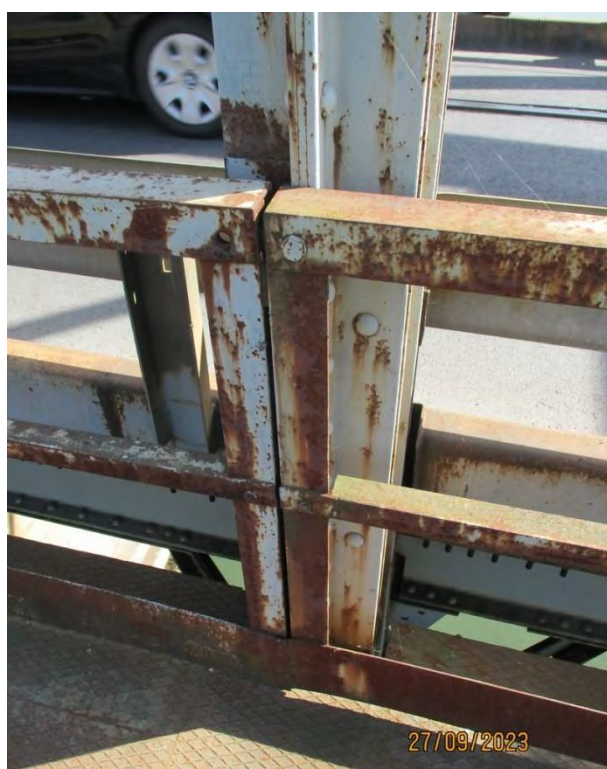
*Недостатак спојног средства на вези рукохвата унутрашње ограде за вертикалу конструкције КЗ*

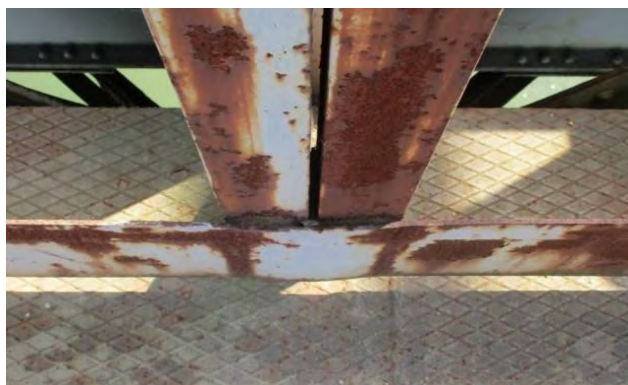
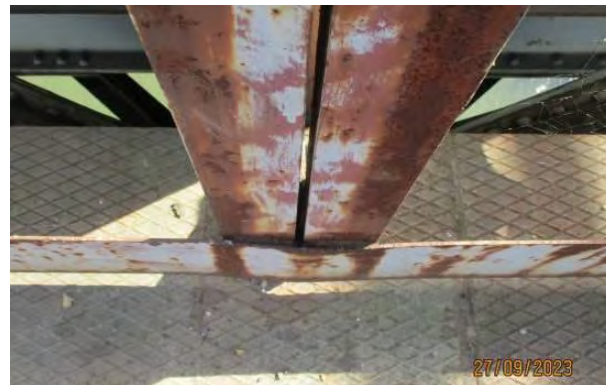
*Местимично оштећени горњи варови на вези лима за стубове ограде*

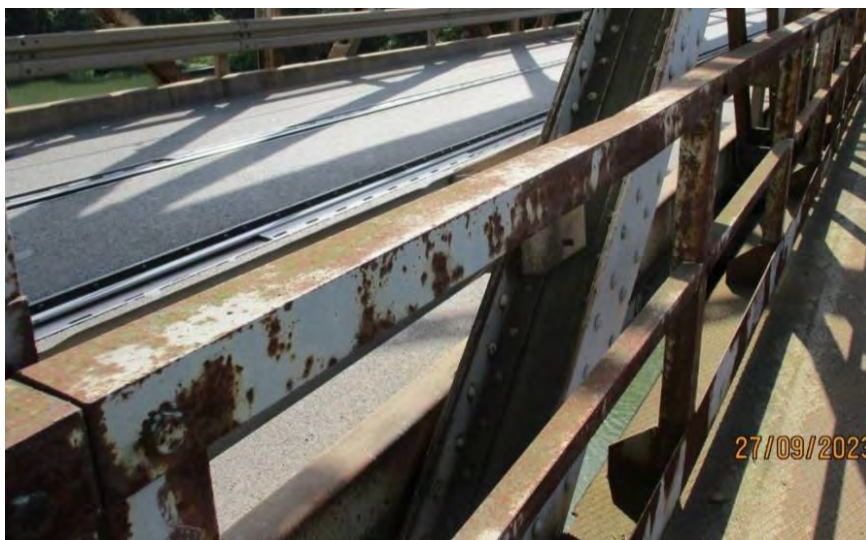
*Мања деформација рукохвата унутрашње ограде код претпоследње вертикале конструкције К3*

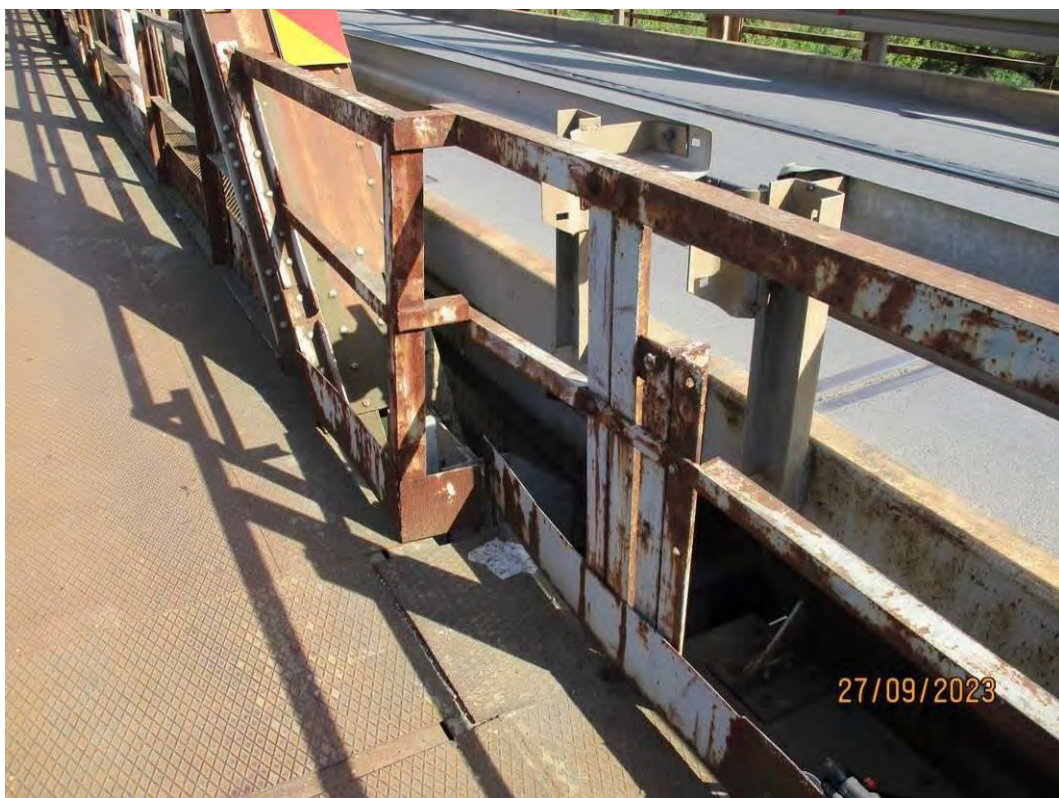
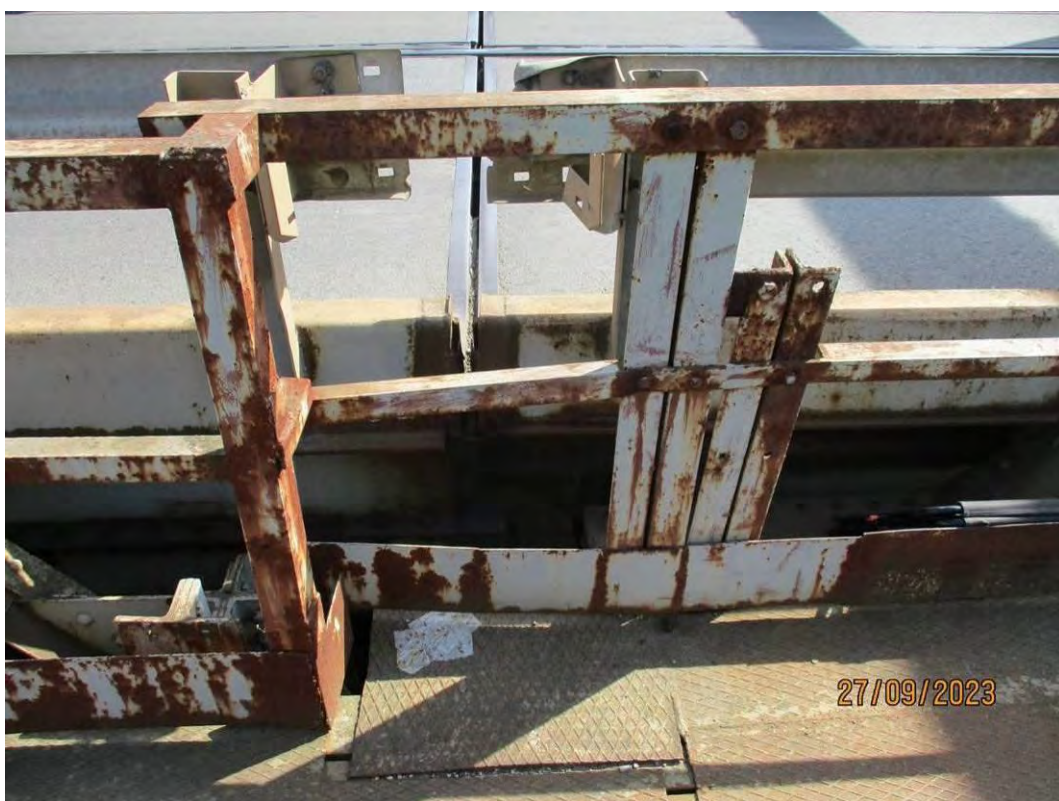
*Смакнута унутрашња ограда пешачке стазе код средњег стуба С4*

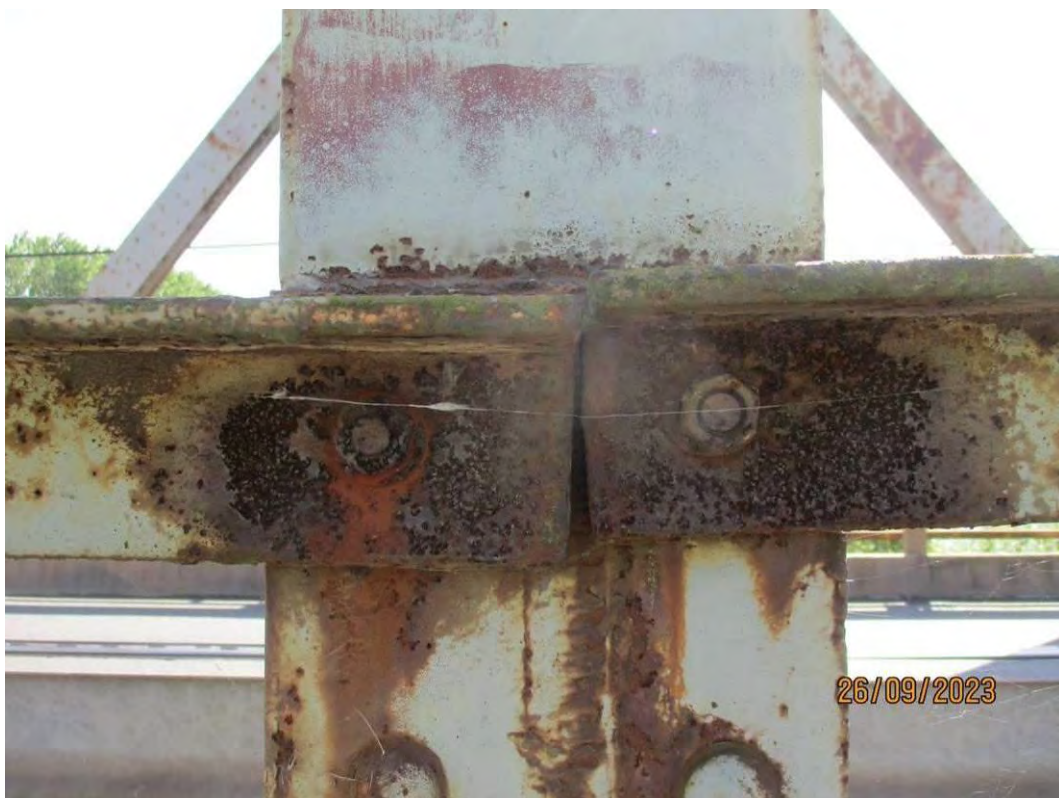
*Кратак навој за вртњева на вези рукохвата унутрашње ограде за вертикалу*

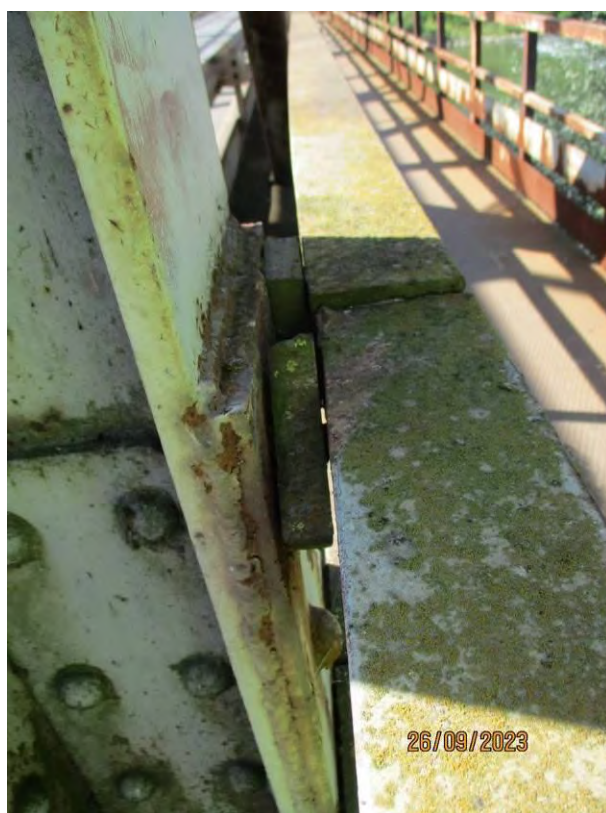
*Неутегнуто спојно средство на вези рукохвата унутрашње ограде за вертикалу*

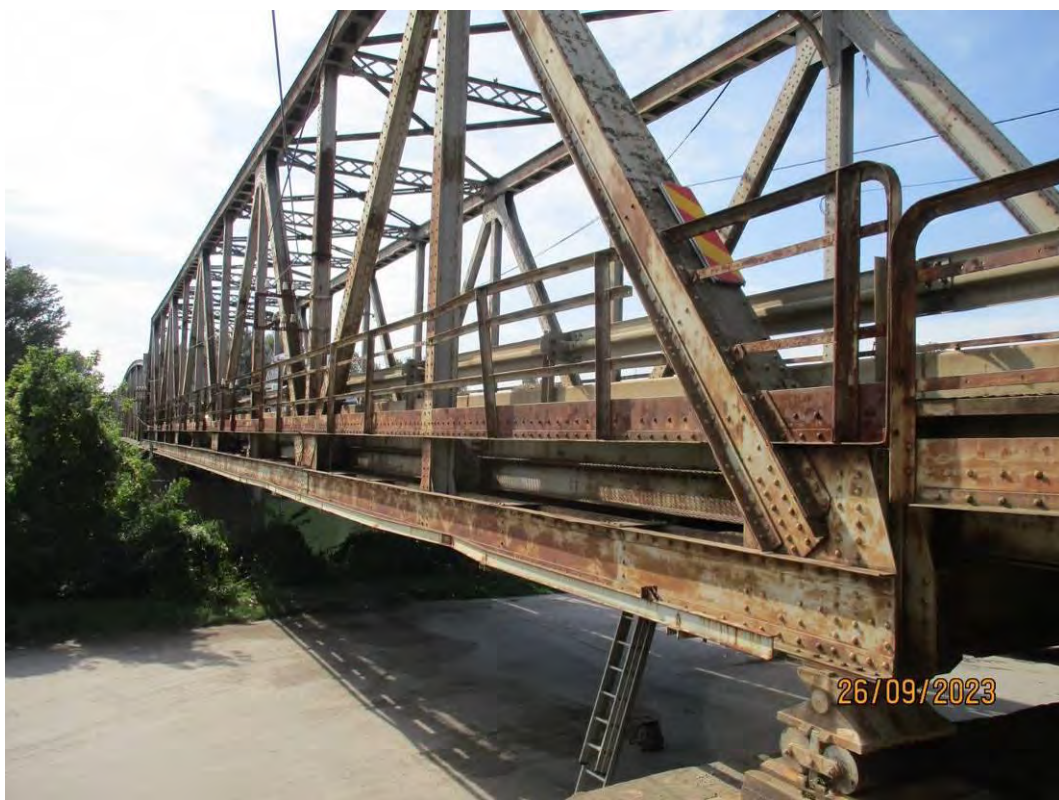
*Искривљен стуб десне ограде на конструкцији К4*

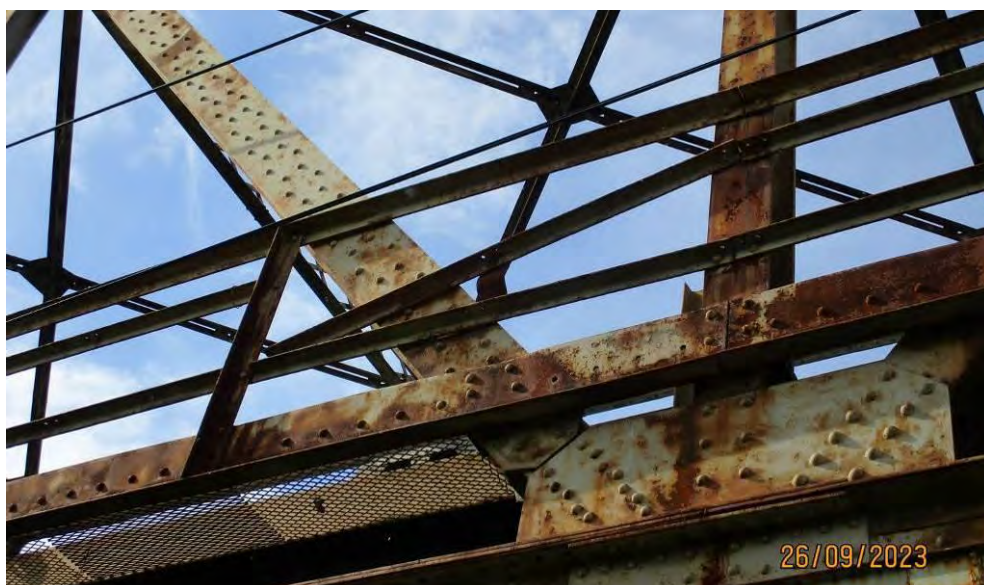
*Прекинут горњи коленик десне ограде на конструкцији K4*

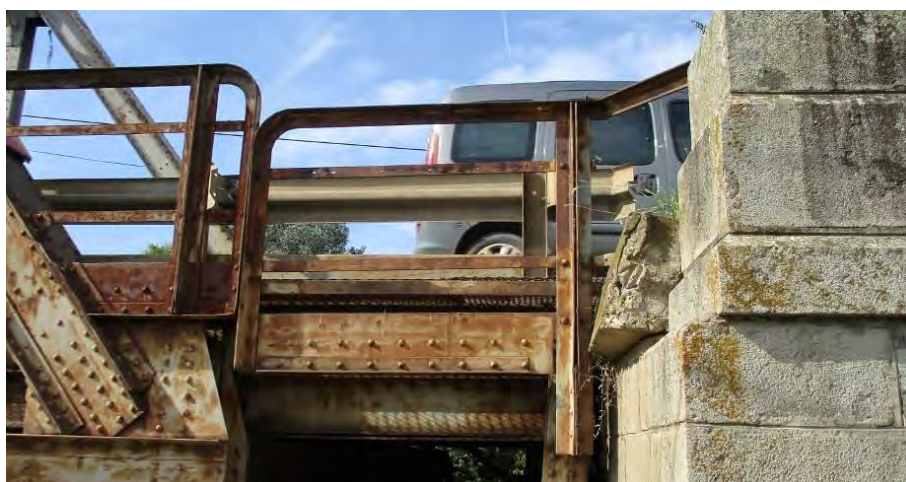
Ограда на десној страни конструкције К4 је иста као и унутрашња ограда пешачке стазе на конструкцији К4. Ограда је изведена од L челичних профила осим на делу између две последње вертикале решеткастог носача где је уместо горњег коленика постављен лим. Целом дужином ограде испод доњег коленика постављен су лим и L профил у дну лима који су заковицама везани за штапове решеткастог носача. Висина ограде од развученог лима износи 1400 mm. Због продужења конструкције К4 изведен је додатни сегмент ограде на крају моста, код стуба С5, који је нижи за 300 mm. На крајњем сегменту недостаје коленик.

*Крајњи сегмент десне ограде на конструкцији K4*

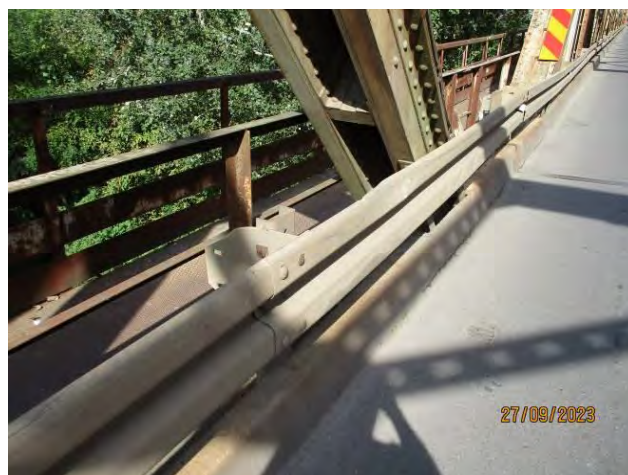
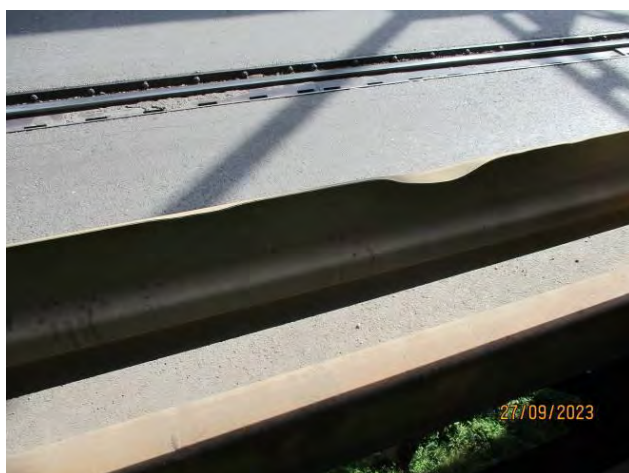
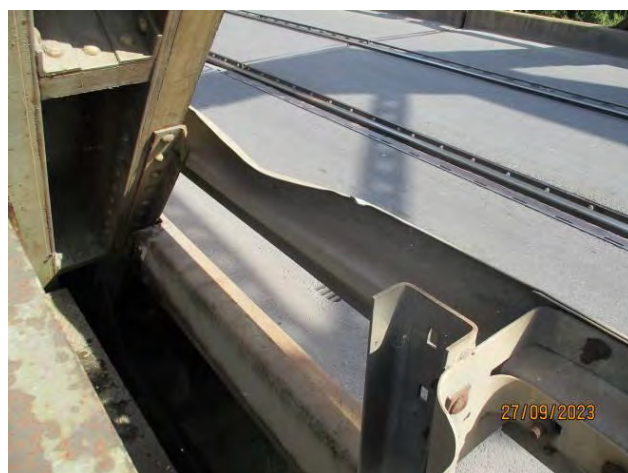
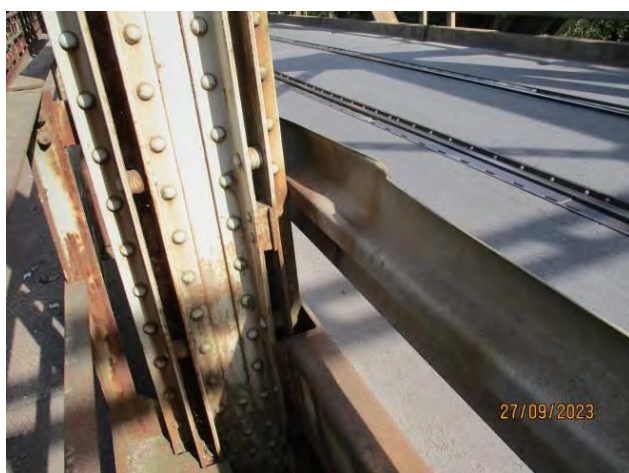
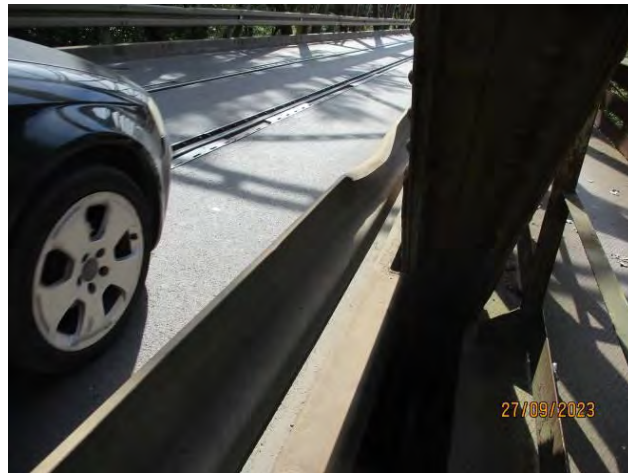
Одбојне ограде су у солидном стању. На више локалитета одбојници ограда су деформисани у мањој мери услед удара возила. Местимично недостају спојна средства на вези одбојника са носећим стубовима ограда. Одбојник десне ограда на почетку моста није везан за стуб ограда. На више места уочен је недостатак катадиоптера (мачје очи).

*Оштећења одбојника ограде на левој страни моста*

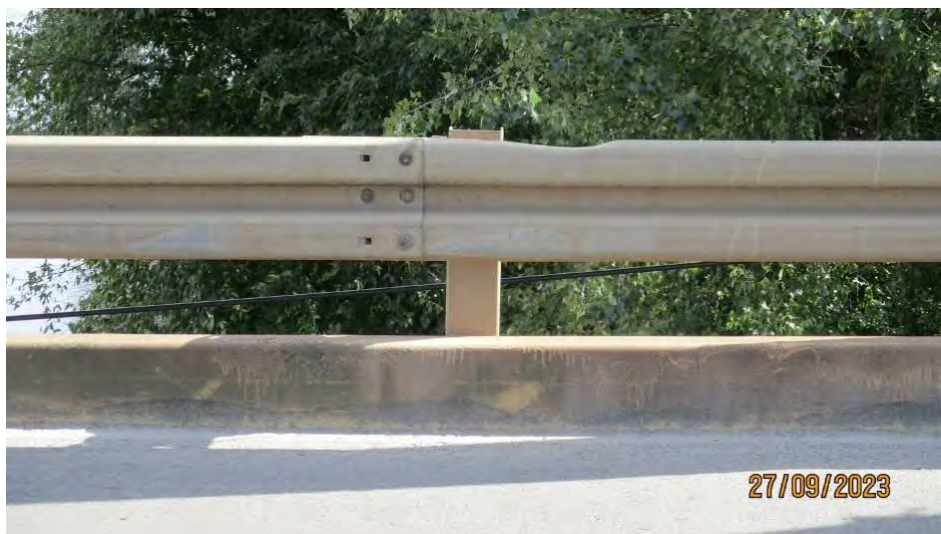
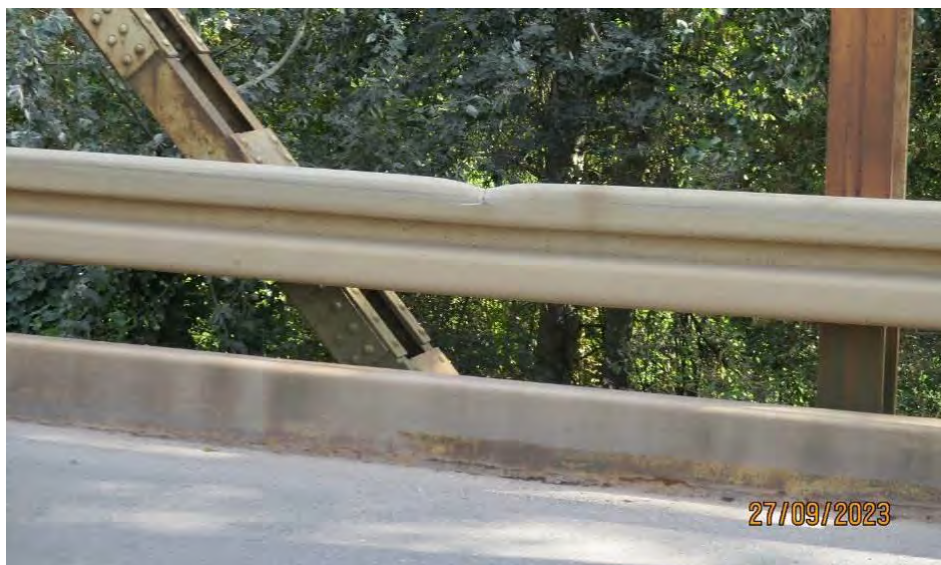
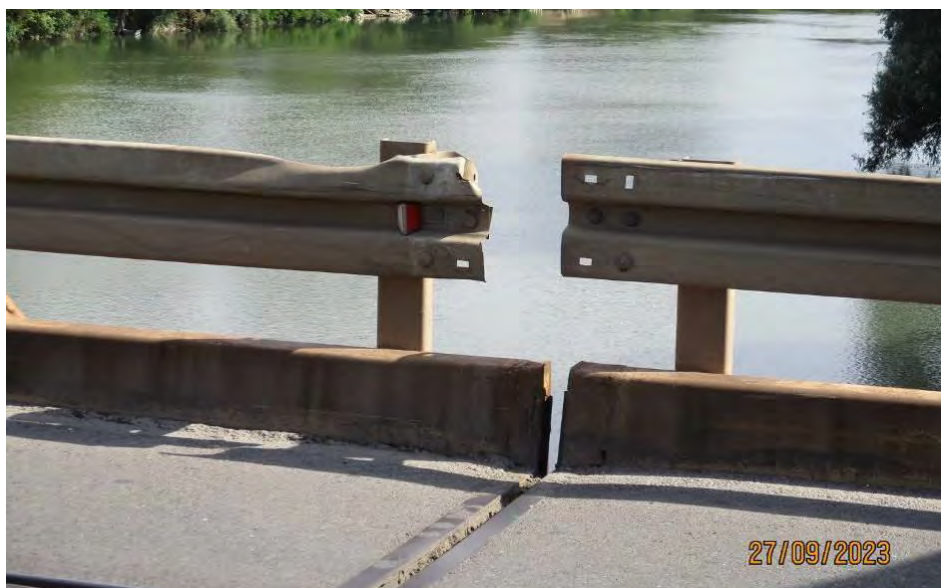
*Оштећења одбојника ограде на десној страни моста*

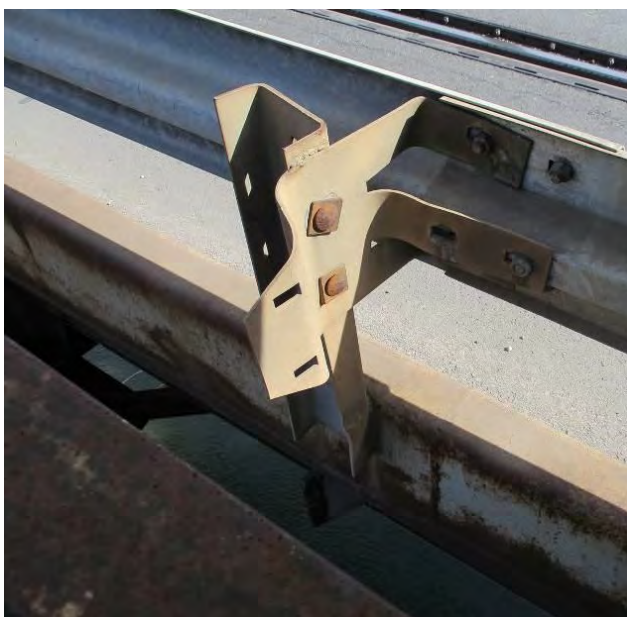
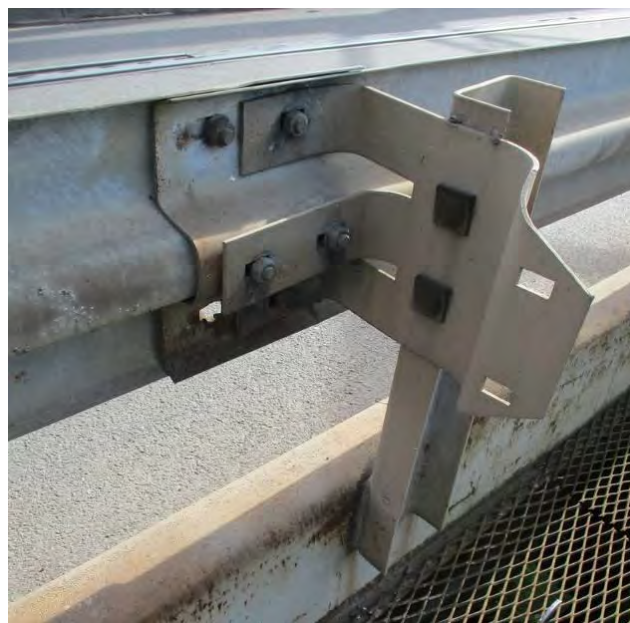
*Два искривљена стуба одбојне ограде на левој страни моста*

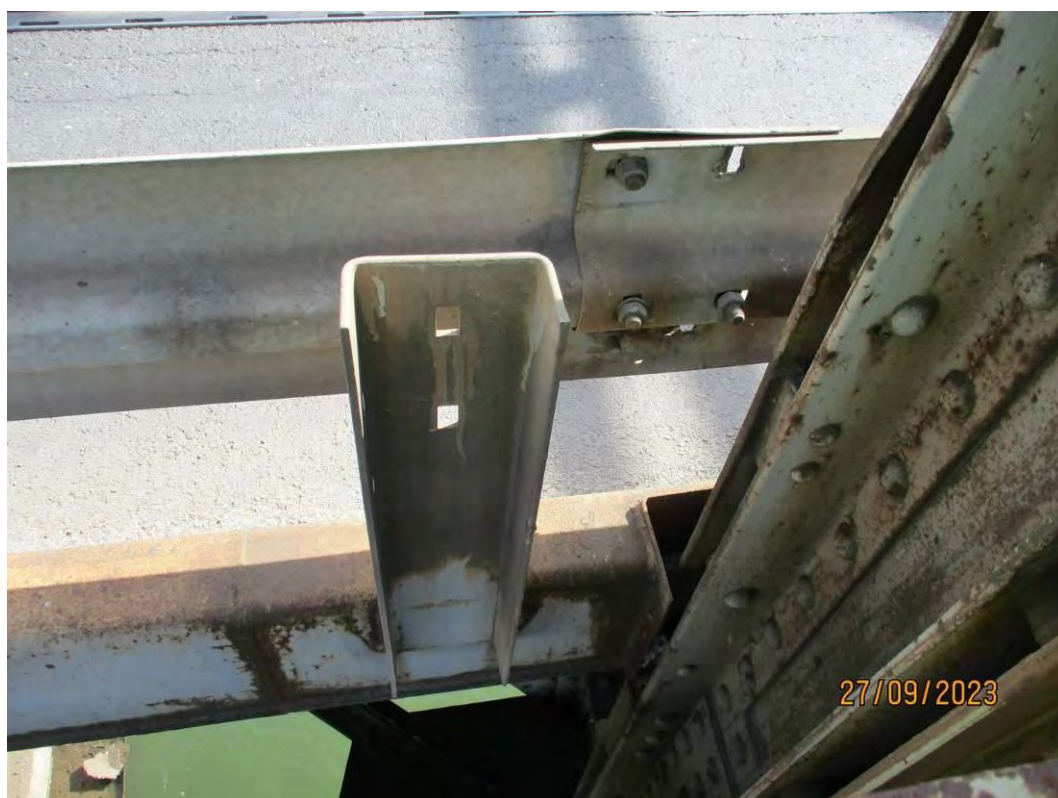
*Стуб леве одбојне ограде у зони средњег стуба моста С4 за који није везан одбојник*

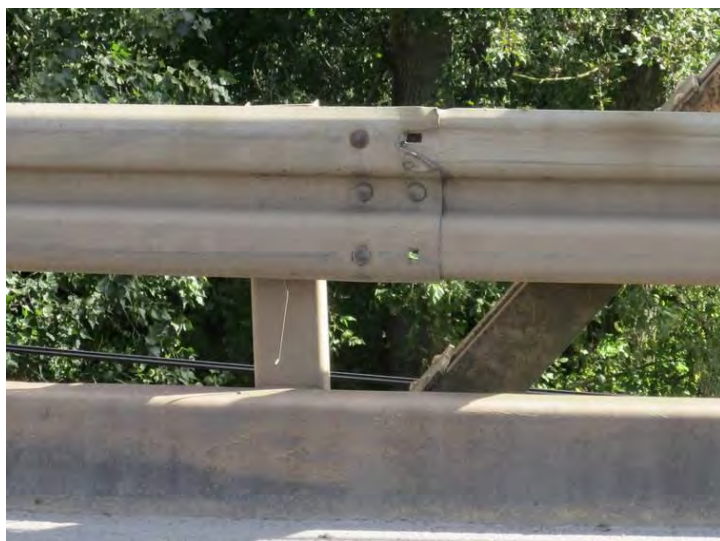
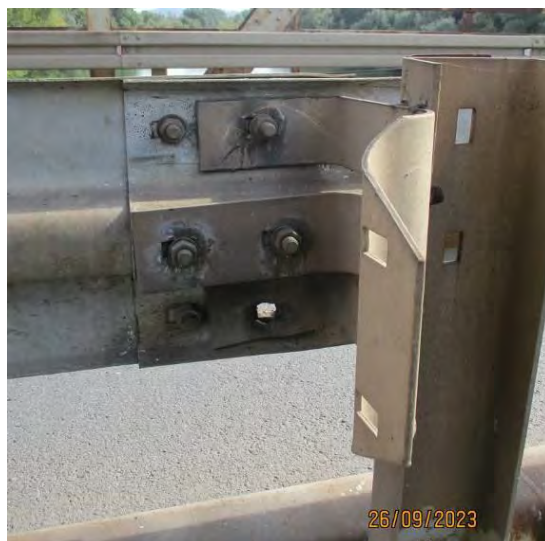
*Местимични недостатак спојних средстава на вези одбојника за стуб одбојне ограде*

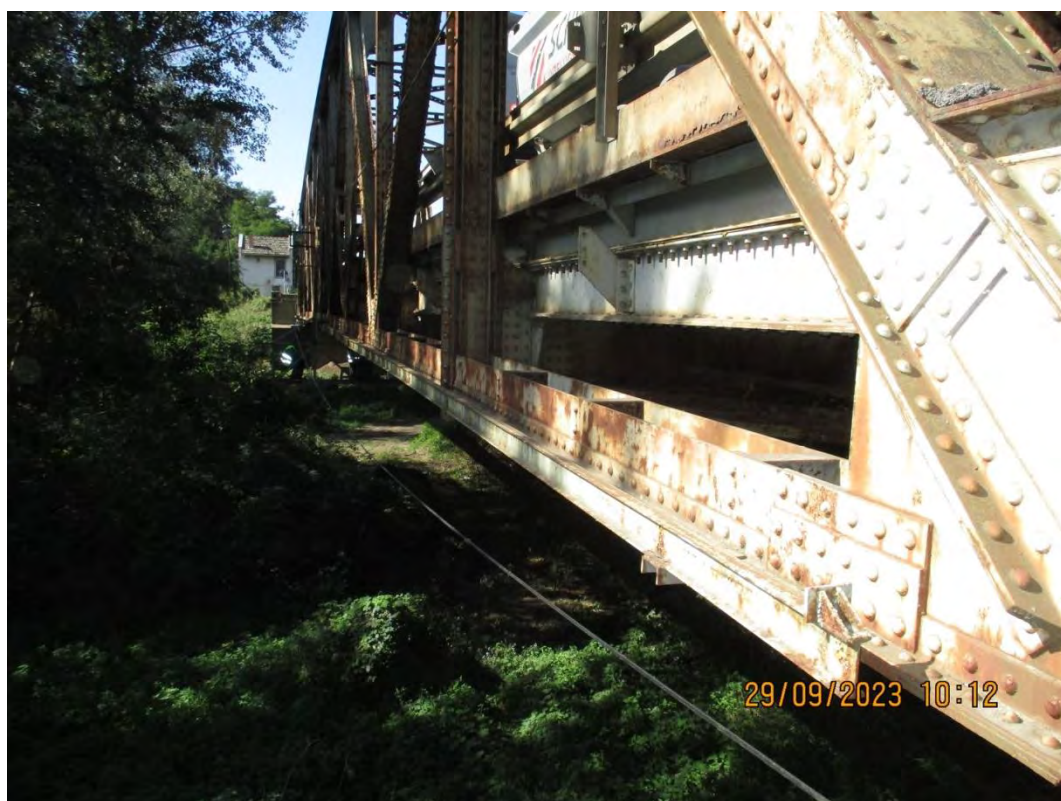
*Незатегнуте инсталација на десној страни моста у зони средњег стуба С2*

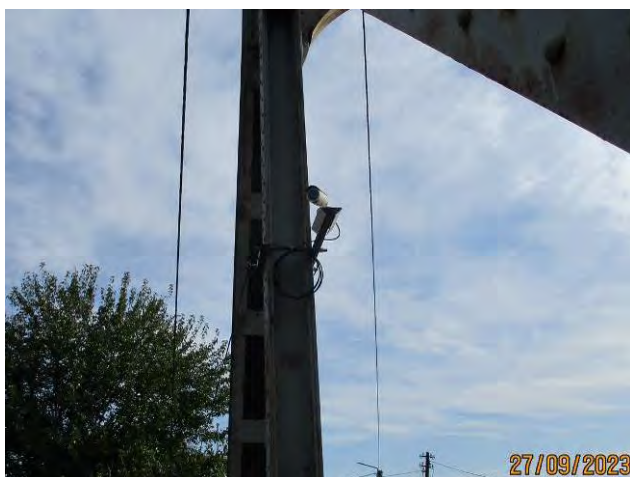
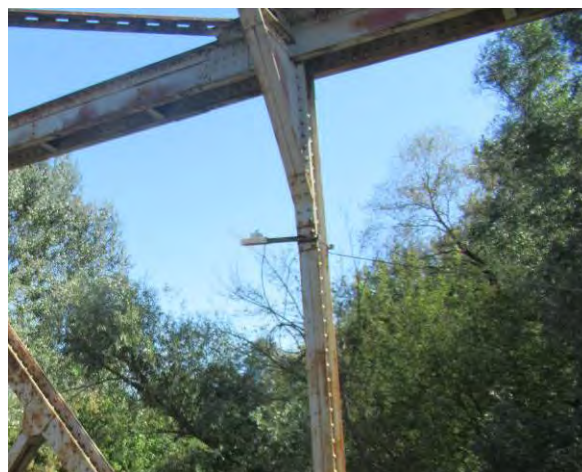
На другој вертикали десног решеткастог носача конструкције K1 и последњој вертикали левог решеткастог носача конструкције K4 налази се видео надзор. Видео надзор на почетку моста је оштећен и није у функцији.

*Видео надзор на мосту*

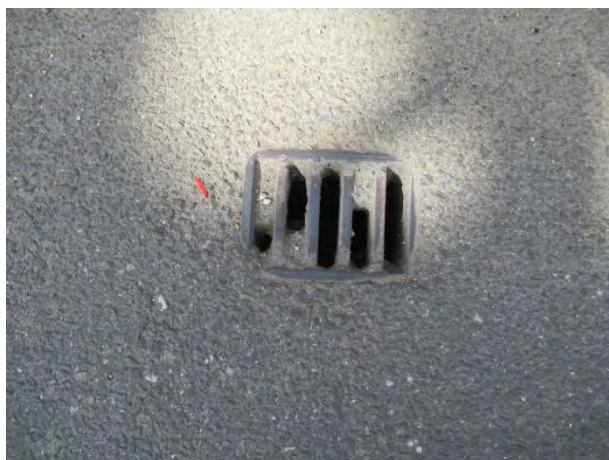
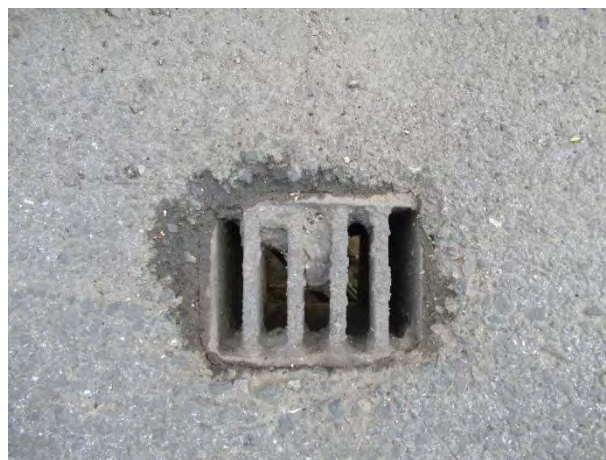
Сливничке решетке су делимично запушене услед наталоженог земљаног материјала између решетки.

*Делимично запушене сливничке решетке*

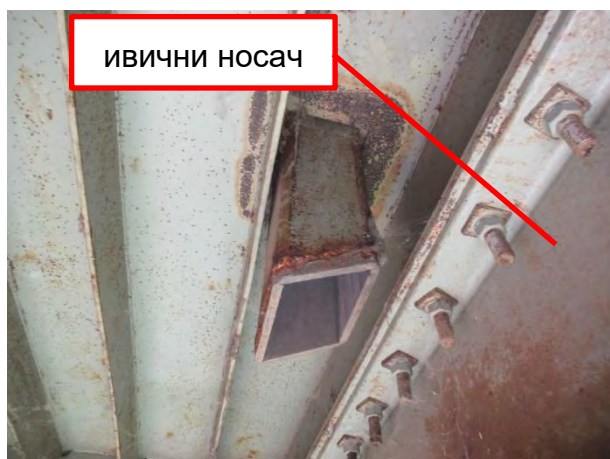
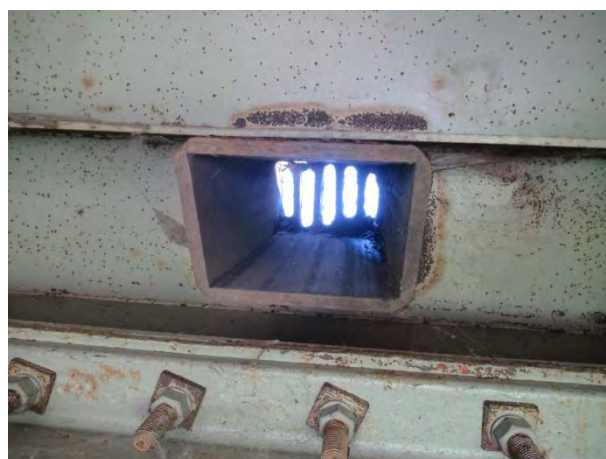
*Сливничке вертикале захваћене површинском корозијом, недовољне дужине постављене на погрешан начин (краћа страна ближе ивичном носачу) - Конструкција К1*

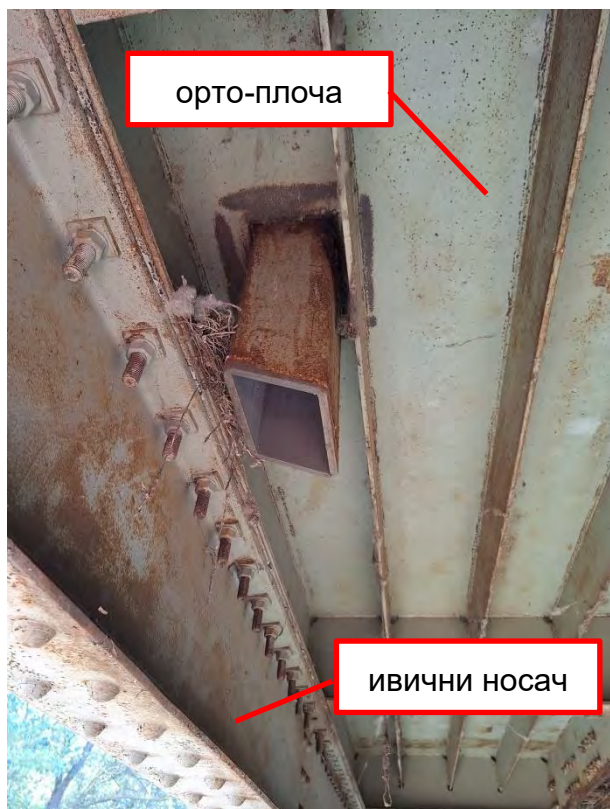
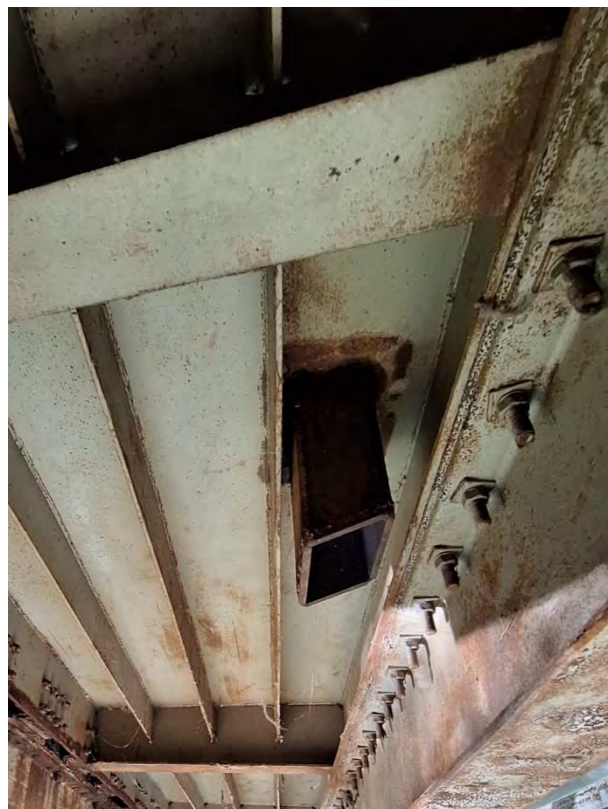
*Сливничке вертикале захваћене површинском корозијом, недовољне дужине постављене на погрешан начин (краћа страна ближе ивичном носачу) - Конструкција К2*

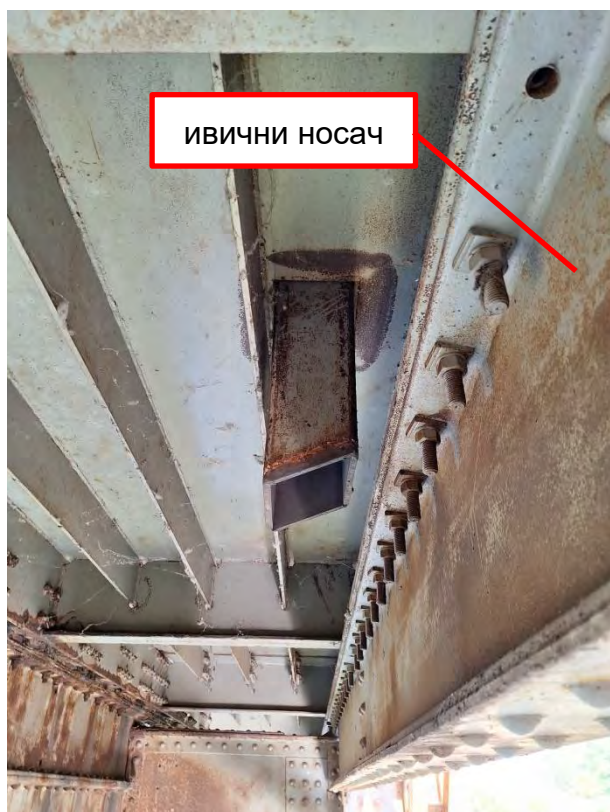
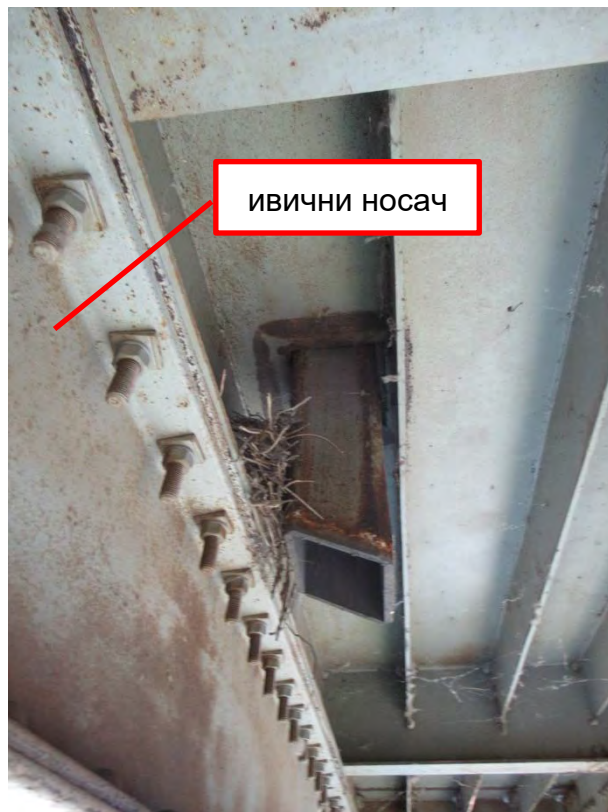
*Сливничке вертикале захваћене површинском корозијом, недовољне дужине постављене на погрешан начин (краћа страна ближе ивичном носачу) - Конструкција К3*

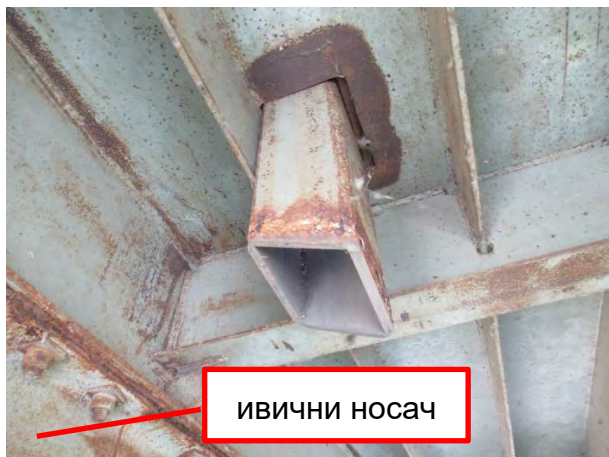
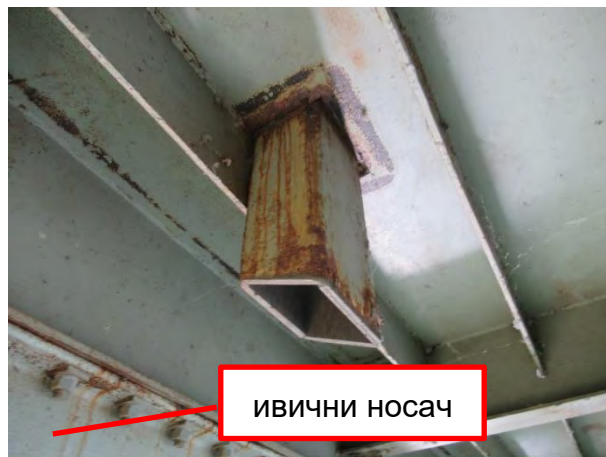
*Сливничке вертикале захваћене површинском корозијом, недовољне дужине постављене на погрешан начин (краћа страна ближе ивичном носачу) - Конструкција К4*

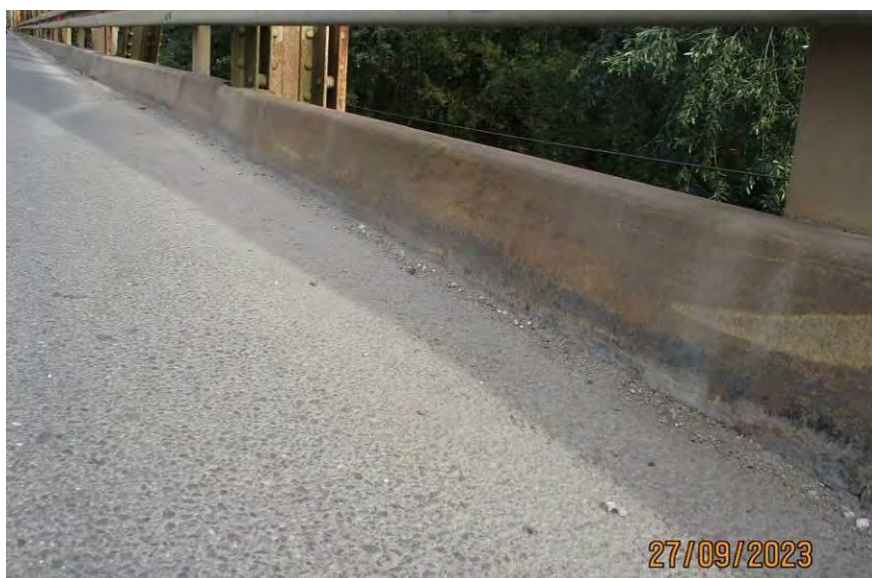
У зонама усецања ивичњака, а нарочито у зонама дилатирања ивичњаци су са спољне стране у лошем стању, са структуралним оштећењима челика и прекидима спојева услед дубинске корозије. Овај феномен је израженији код десног ивичњака.

*Десни челични ивичњак*

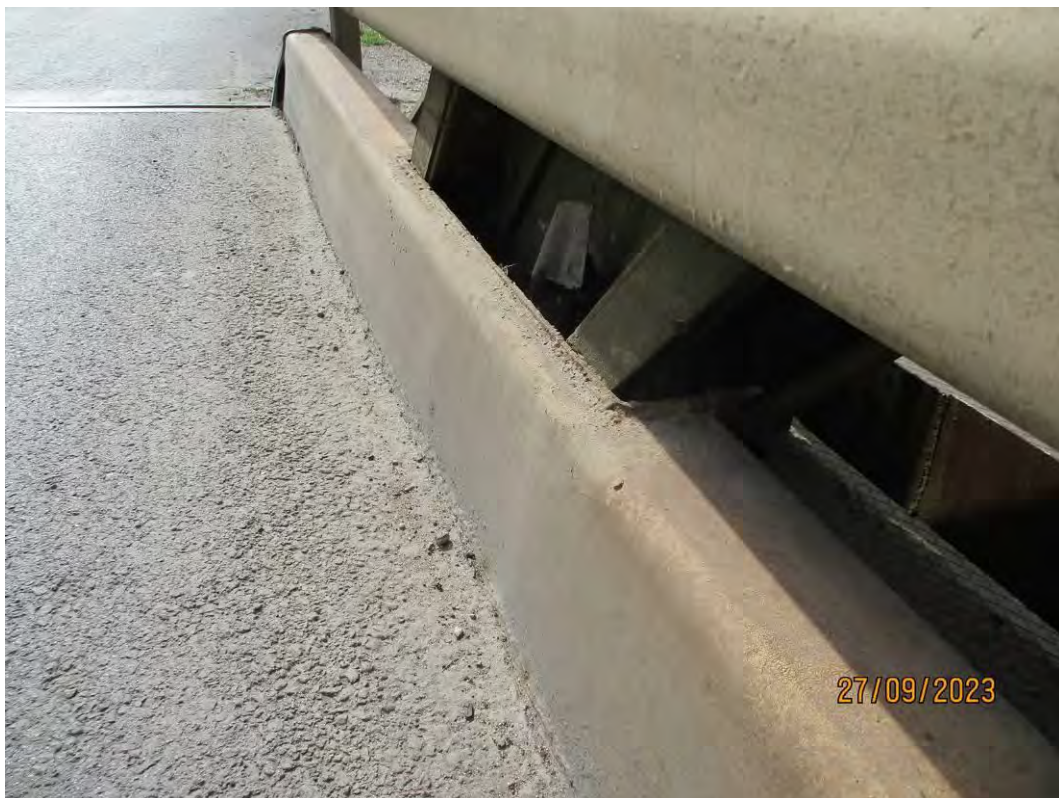
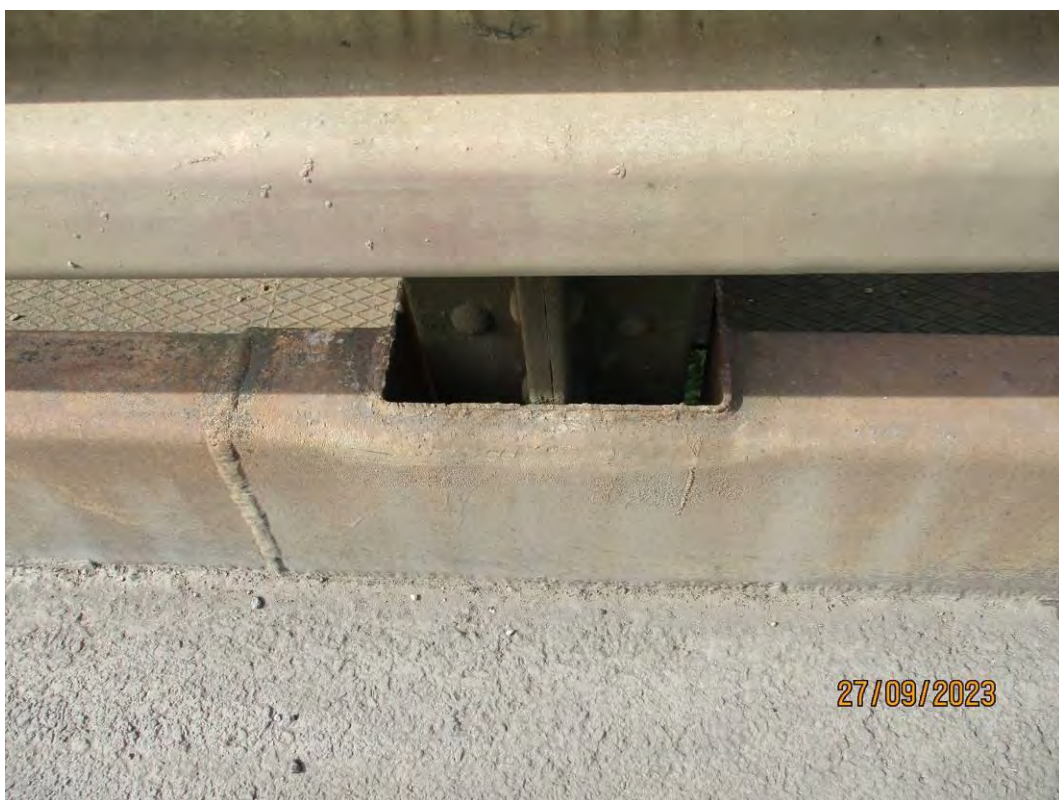
*Усецање челичних ивичњака код ојачаних дијагонала и вертикала решеткастих носача*
