Акционарско друштво за управљање јавном железничком  
инфраструктуром „Инфраструктура железнице Србије“,  
Београд

**за одлучивање о потреби процене утицаја  
на животну средину**

**ИДЕЈНИ ПРОЈЕКАТ  
ЗА ФАЗНУ САНАЦИЈУ МОСТА ПРЕКО РЕКЕ ВЕЛИКЕ  
МОРАВЕ НА ПРУЗИ МАРКОВАЦ - РЕСАВИЦА У КМ 6+100  
И НА ДРЖАВНОМ ПУТУ ІВ РЕДА БРОЈ 27 У КМ 3+679,  
ДЕОНИЦА МАРКОВАЦ - СВИЛАЈНАЦ,  
на к.п. бр. 7435/1, 4800 КО Марковац, општина Велика Плана и  
к.п. бр. 6658/4, 1893/1, 1893/15 КО Свилајнац, општина  
Свилајнац**

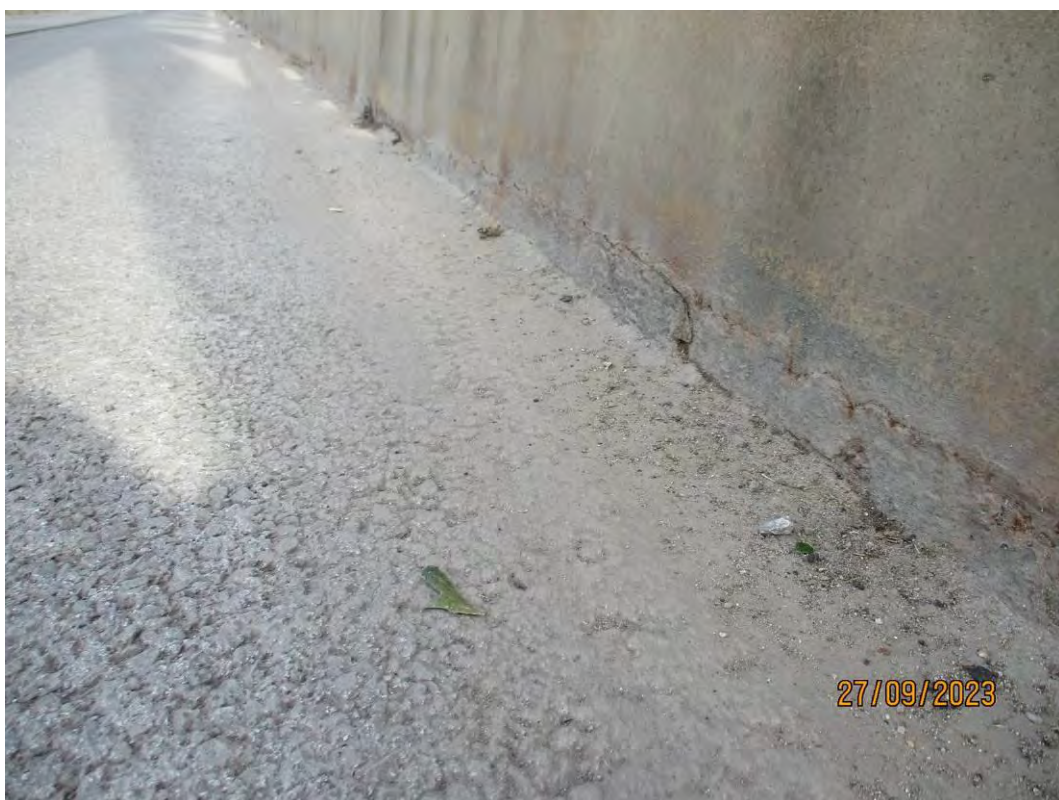
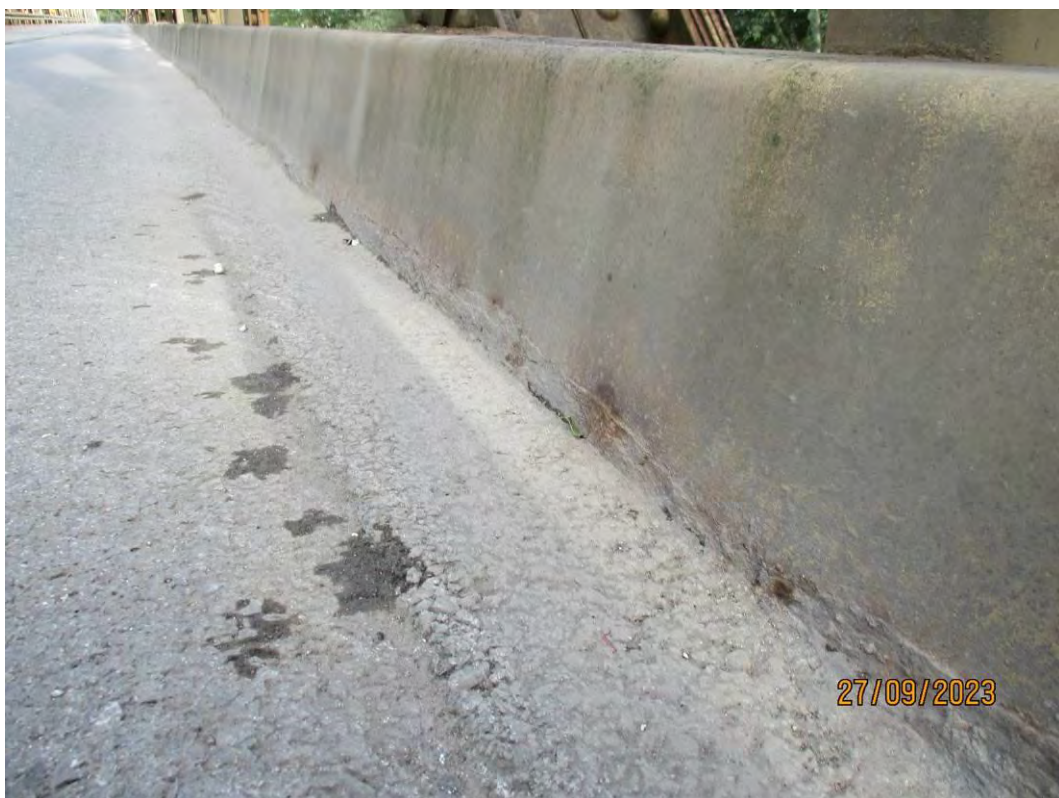
*Површинска корозија десног челичног ивичњака са местимичним оштећењем челика ивичњака*

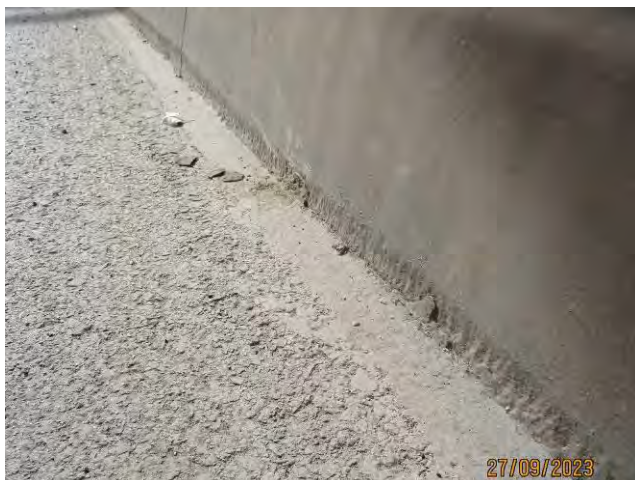
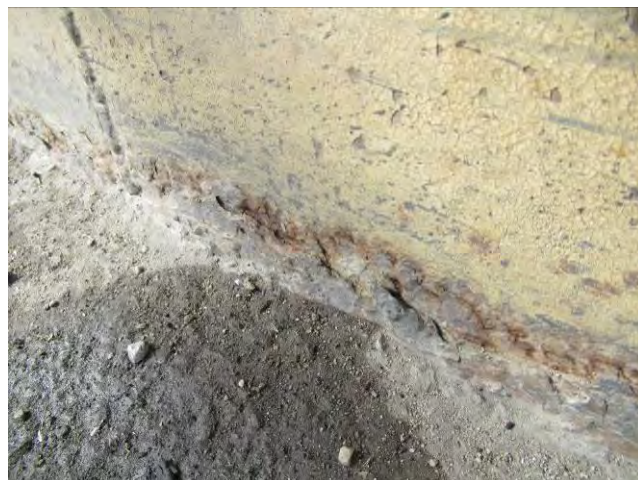
*Површинска корозија десног челичног ивичњака са местимичним оштећењем челика ивичњака*

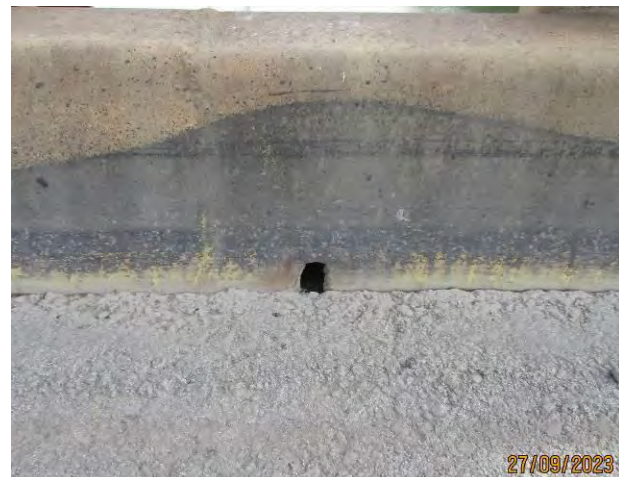
*Локалне рупе на унутрашњој страни десног ивичњака*

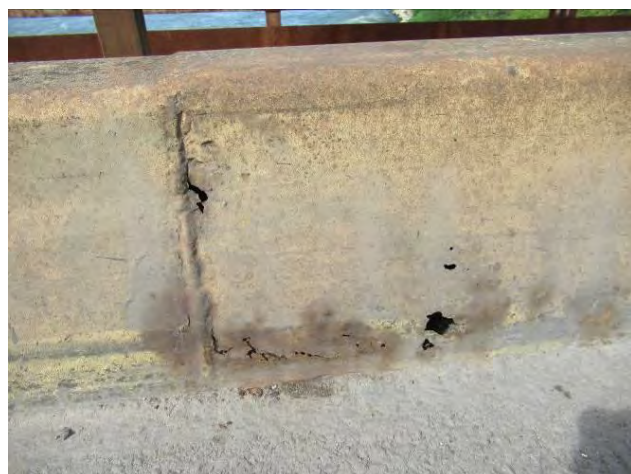
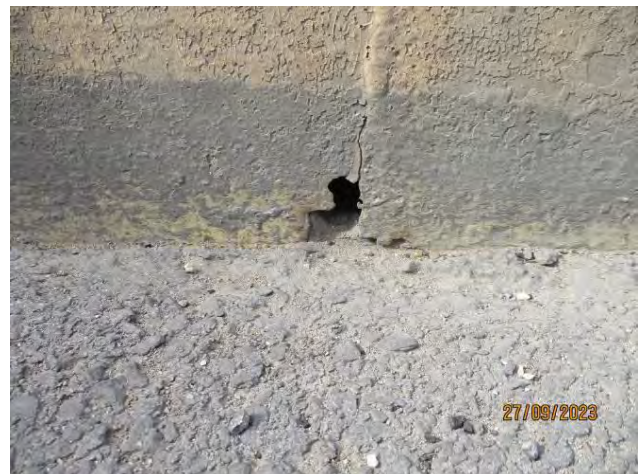
*Локалне рупе на унутрашњој страни левог ивичњака*

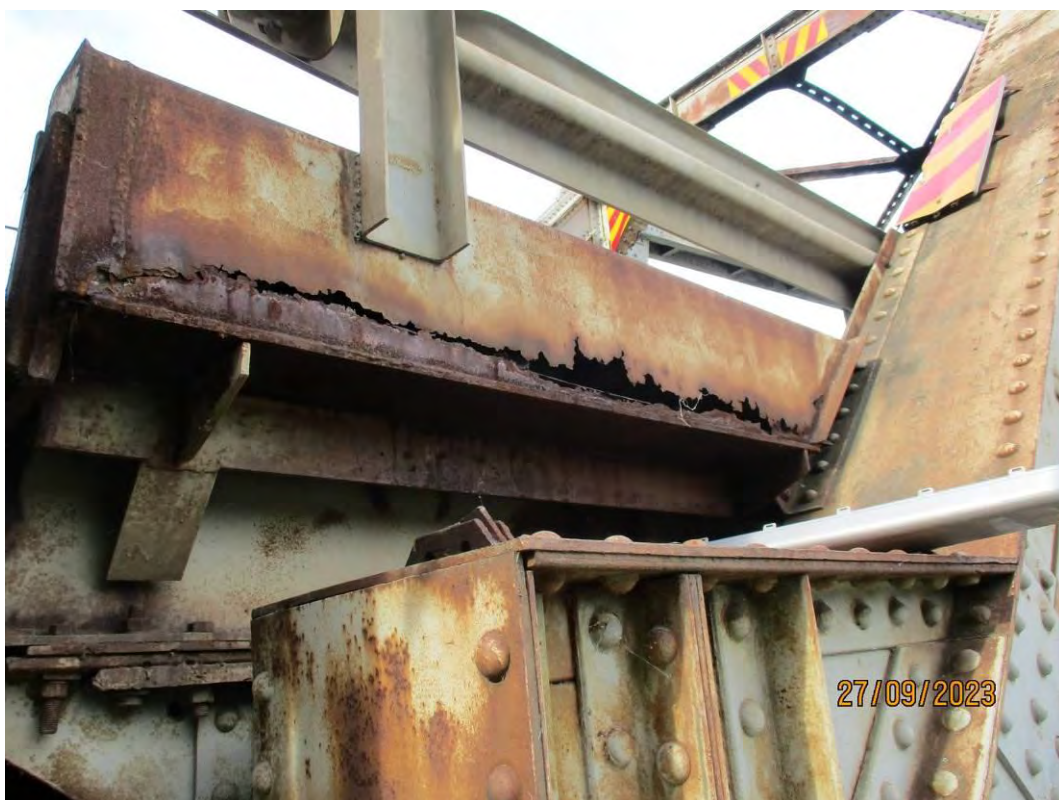
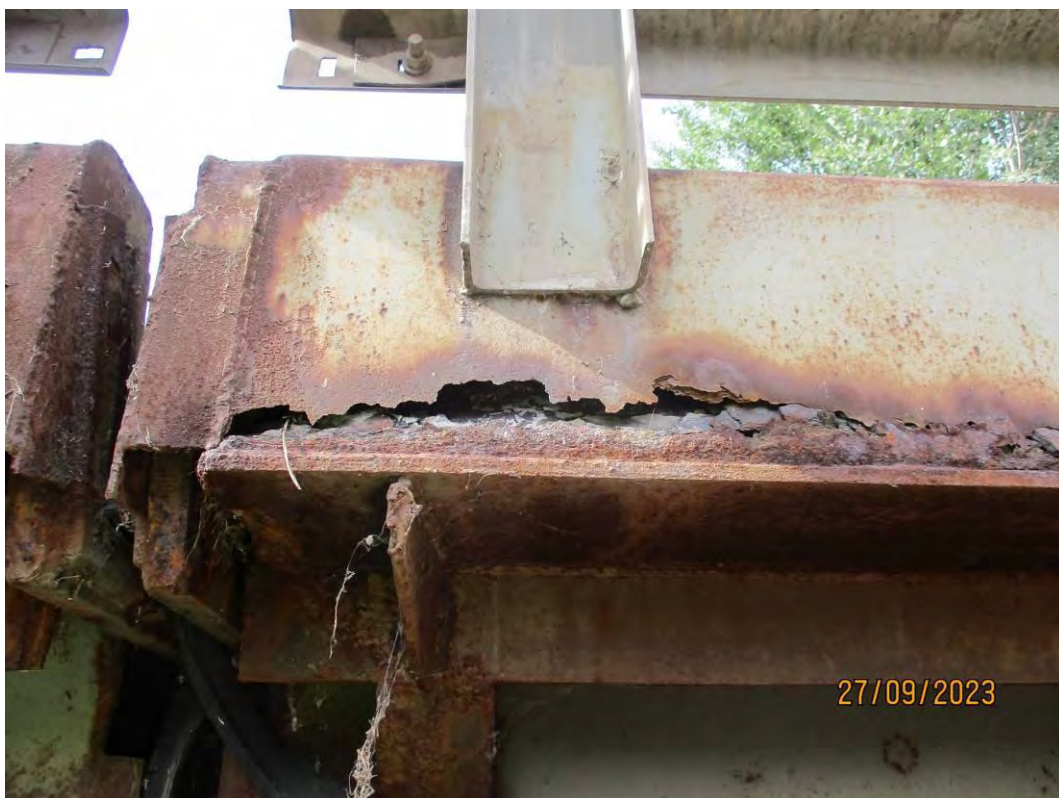
*Велика оштећења челика десног ивичњака у зонама дилатирања*

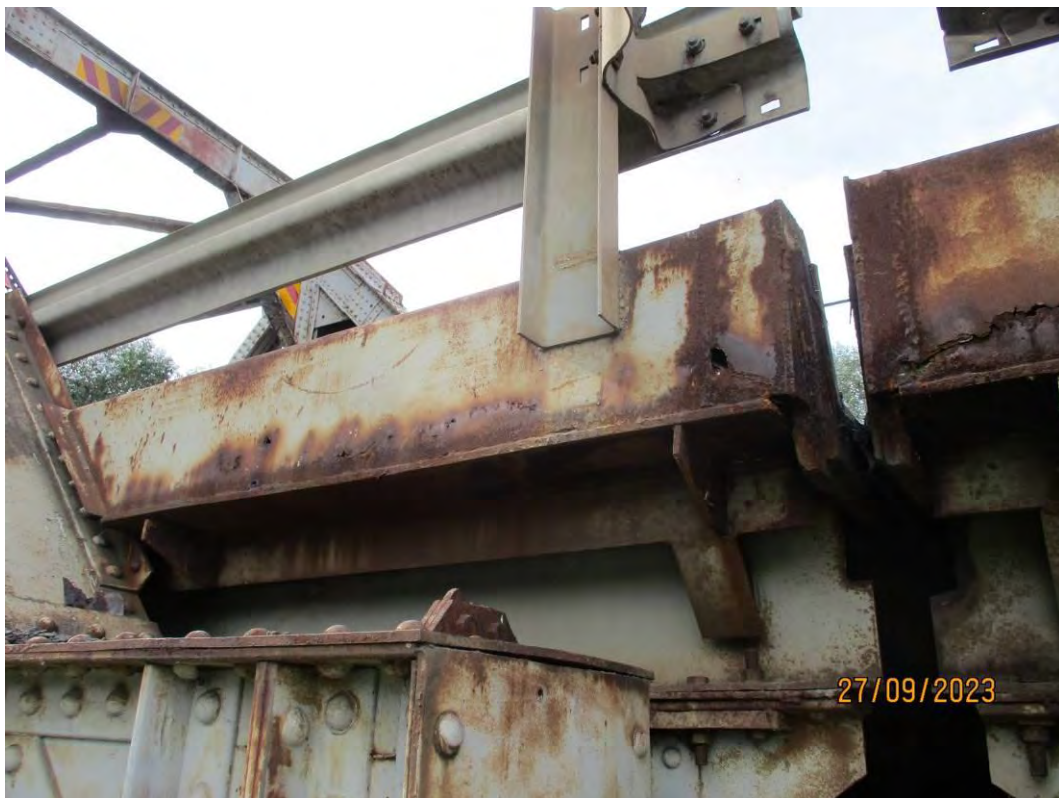
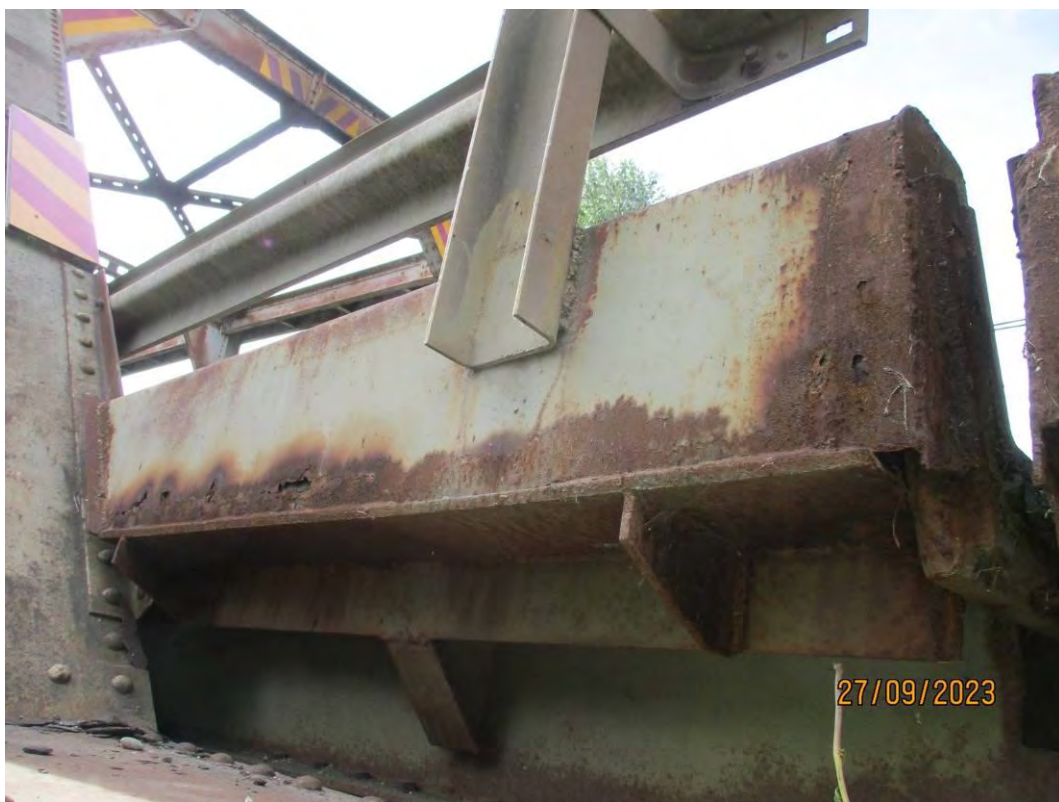
*Оштећења челика десног ивичњака у зонама дилатирања*

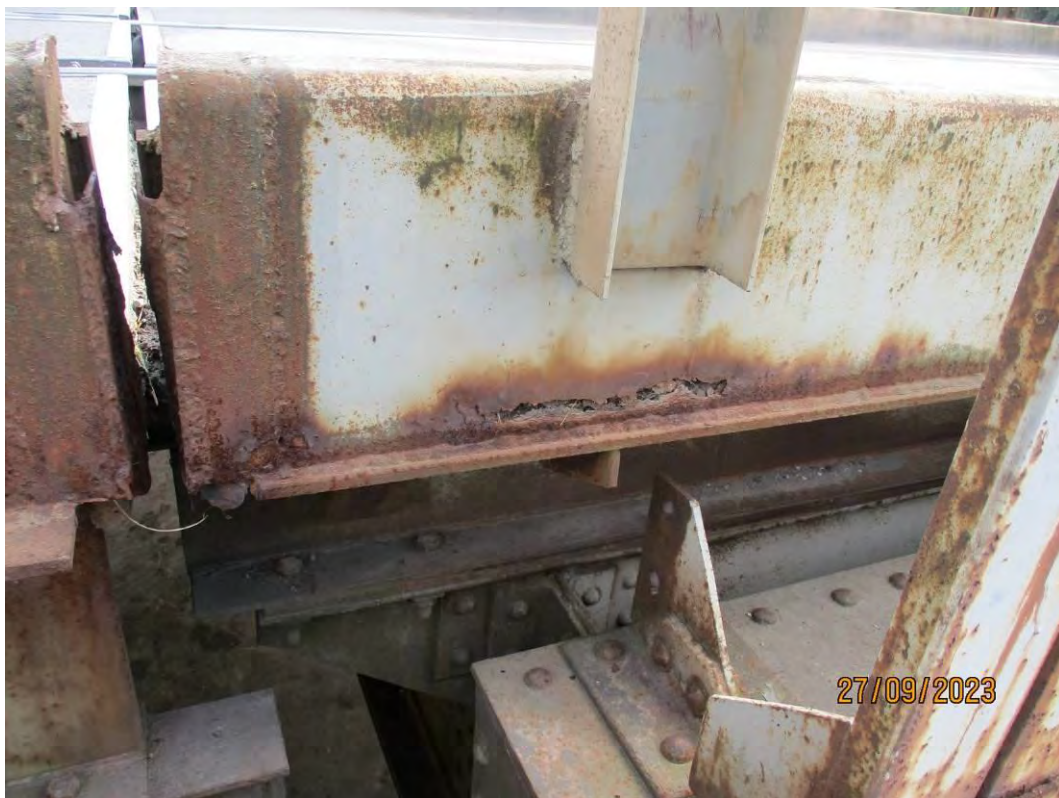
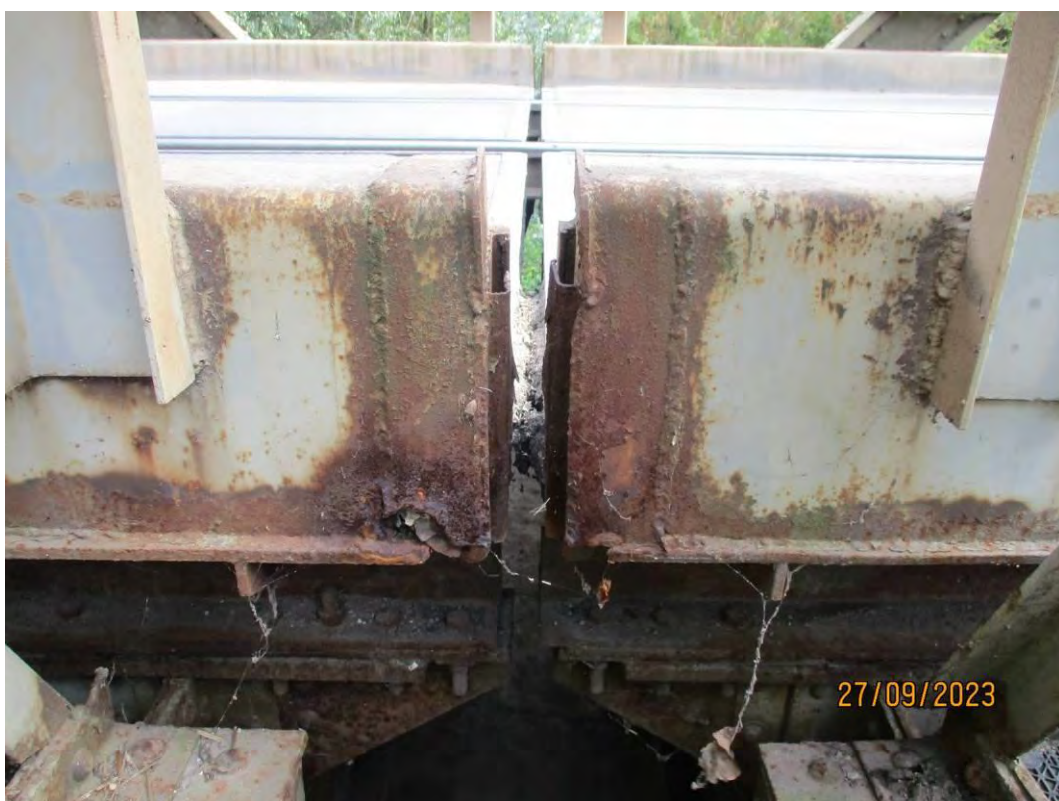
*Оштећења челика левог ивичњака у зонама дилатирања*

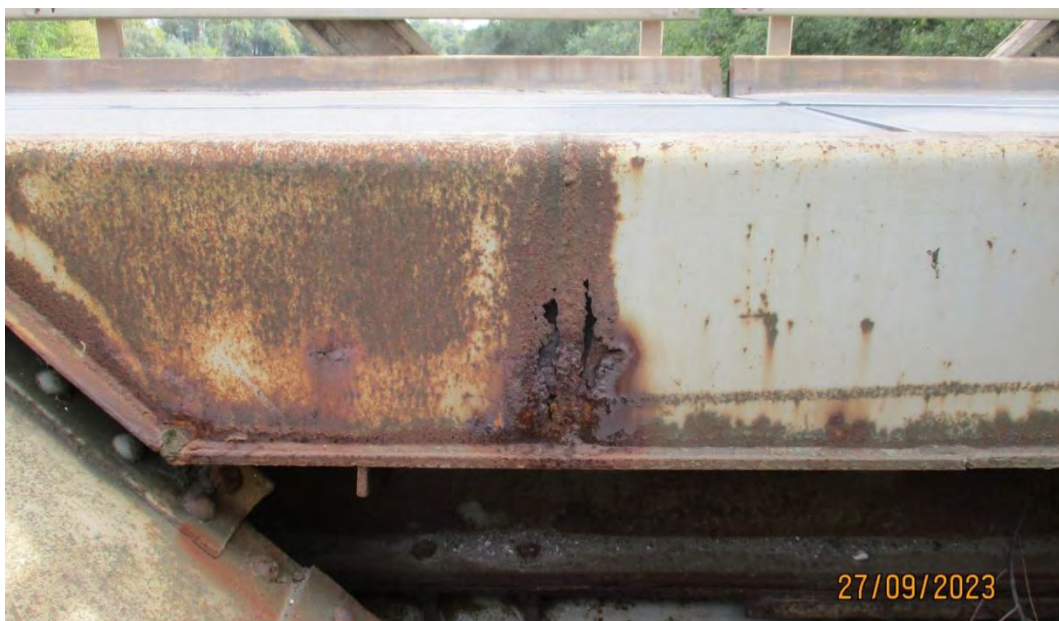
*Локално веће оштећење челика левог ивичњака*

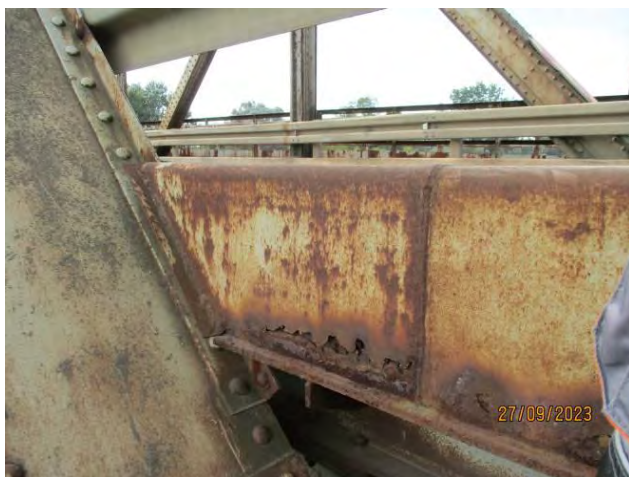
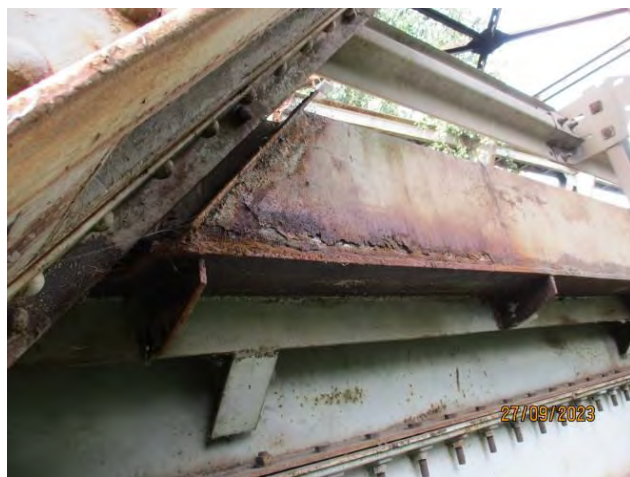
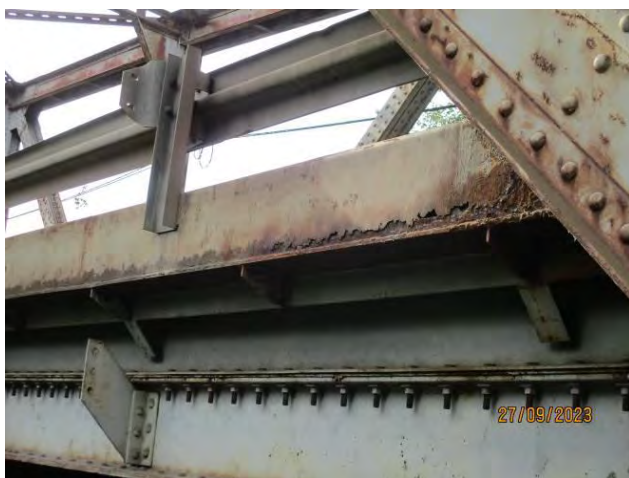
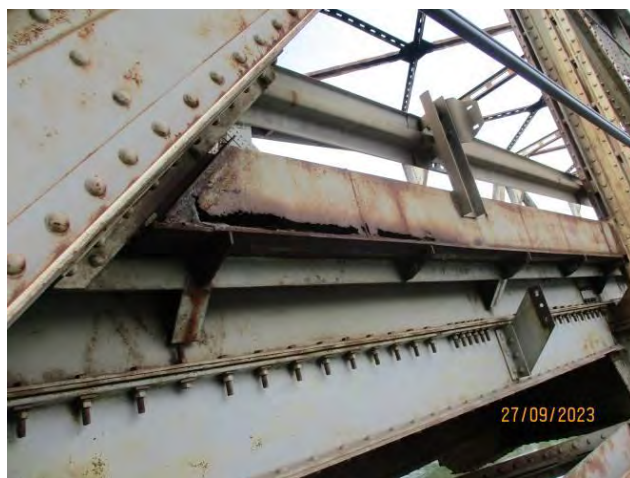
*Велика оштећења челика десног ивичњака у зонама усецања ивичњака код ојачаних дијагонала*

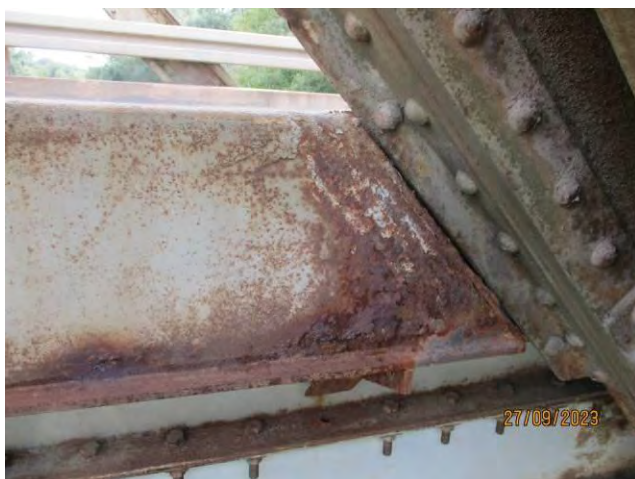
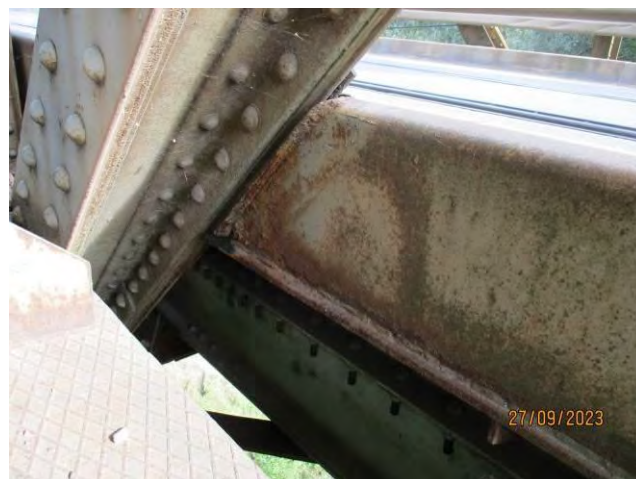
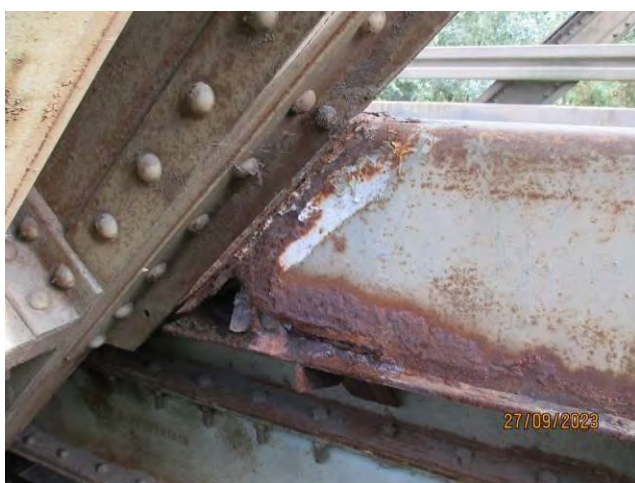
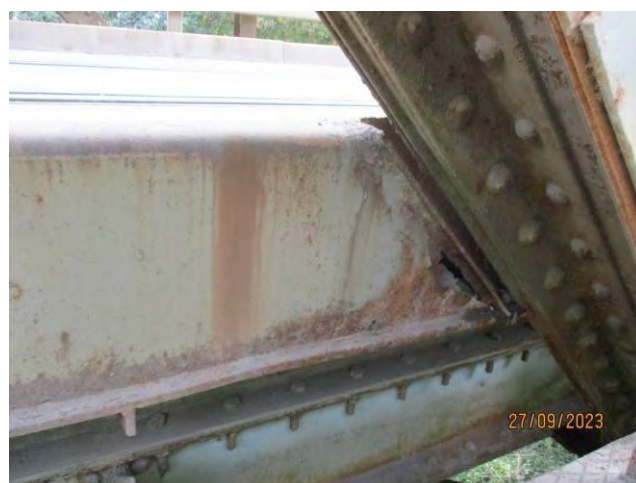
*Оштећења челика левог ивичњака у зонама усецања ивичњака код ојачаних дијагонала*

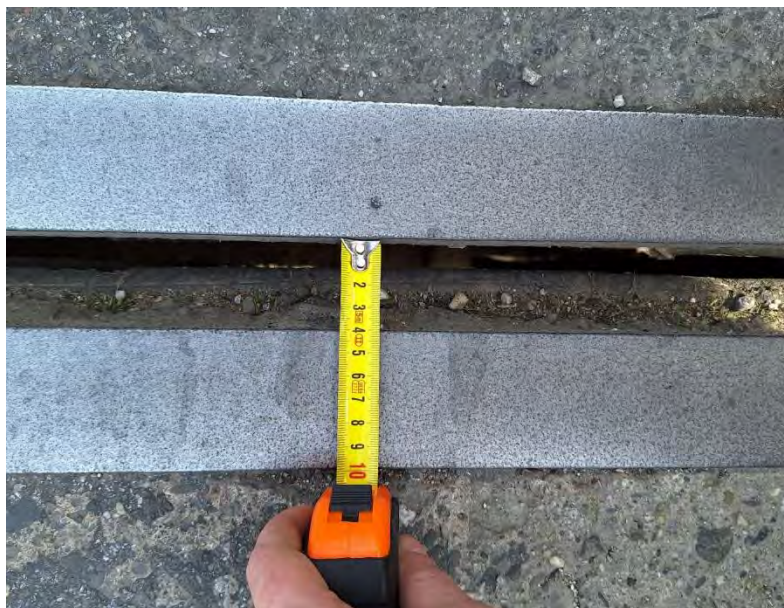
Приликом прегледа конструкције, утврђено је да постоји зазор, који износи 4cm при температури ваздуха од  $\sim 22^{\circ}\text{C}$ .

*Зазор дилатације*

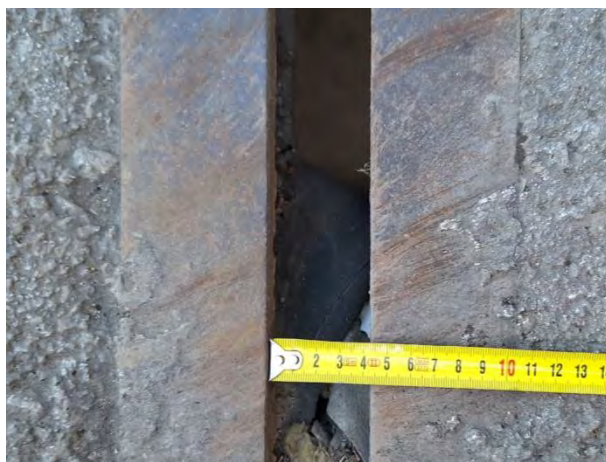
Приликом прегледа конструкције, утврђено је да постоји зазор, који износи 4cm при температури ваздуха од ~22°C.

*Зазор дилатације*

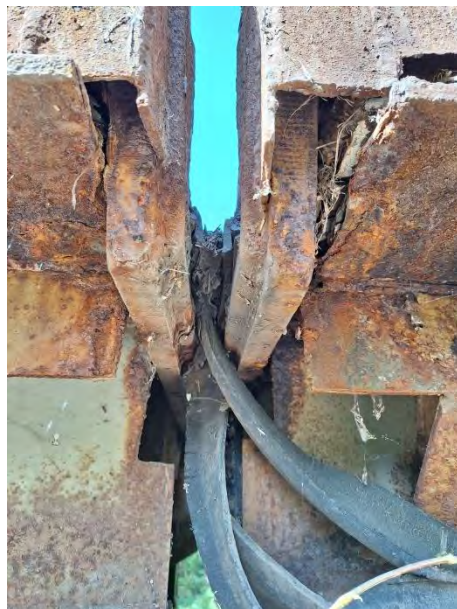
*Оштећена гума дилатационе справе*

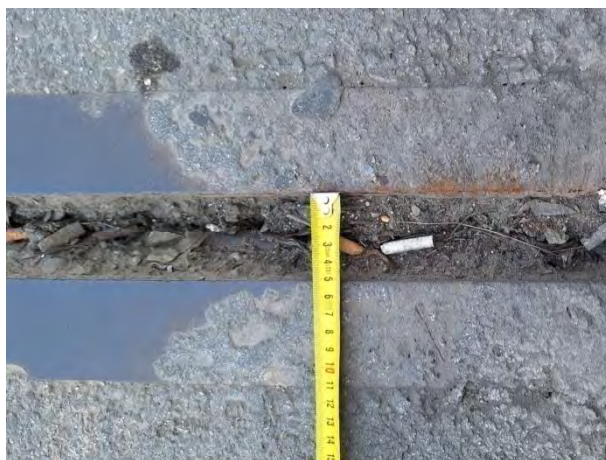
Приликом прегледа конструкције, утврђено је да постоји зазор, који износи 5cm при температури ваздуха од ~22°C.

*Зазор дилатације*

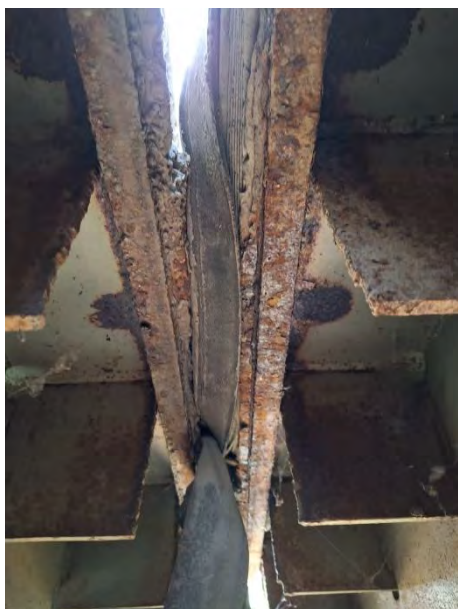
*Оштећена гума дилатационе справе*

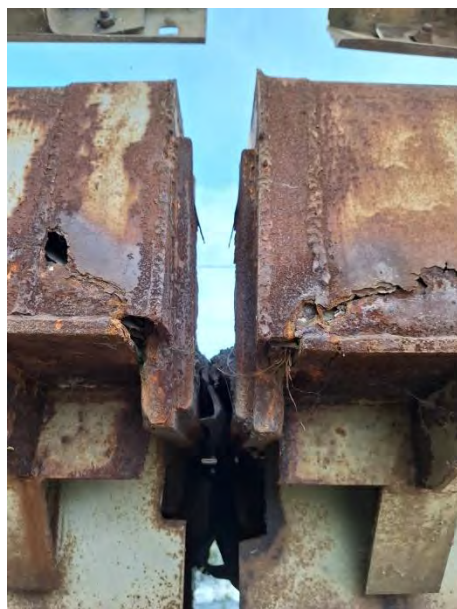
*Оштећена гума дилатационе справе*

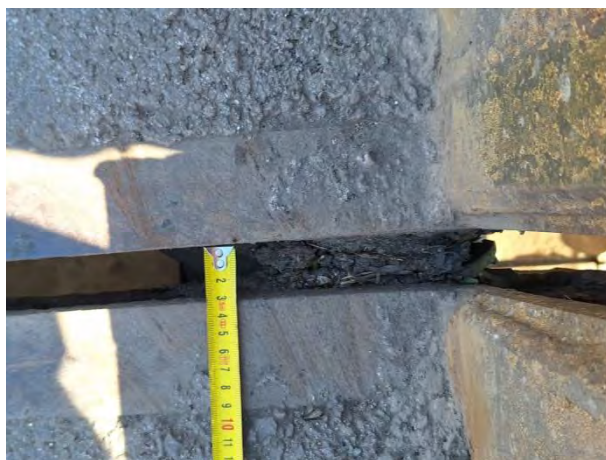
Приликом прегледа конструкције, утврђено је да постоји зазор, који износи 3cm при температури ваздуха од ~22°C.

*Зазор дилатације*

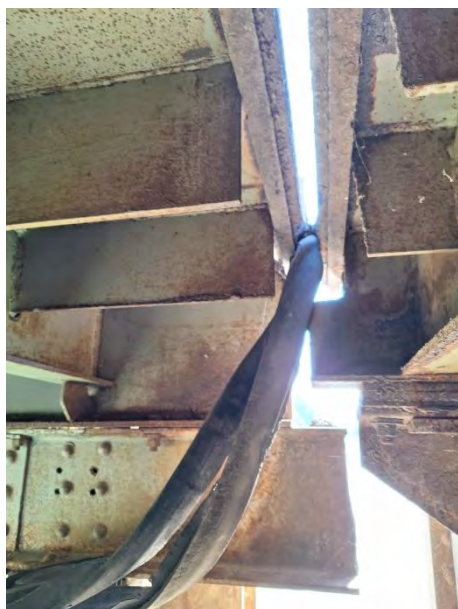
*Оштећена гума дилатационе справе*

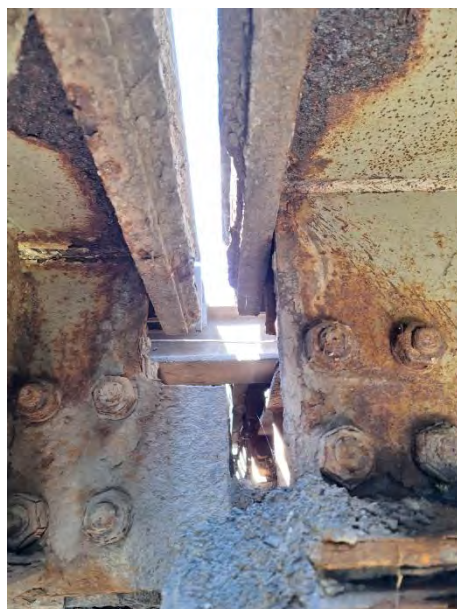
*Оштећена гума дилатационе справе*

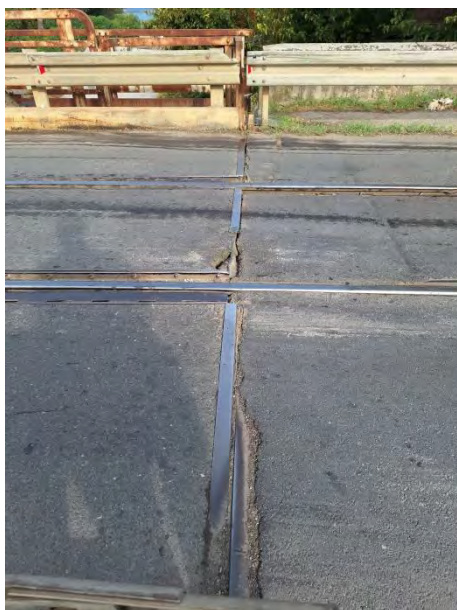
*Дилатациона справа изнад стуба C4*

Дилатациона справа над стубним местом C5 је челична префабрикована дилатација са гумом. Дилатација је у потпуности ван функције јер је гума деградирана, а на већем делу дилатације и недостаје, што проузрокује продор воде и оштећење свих челичних елемената конструкције у зони дилатације.

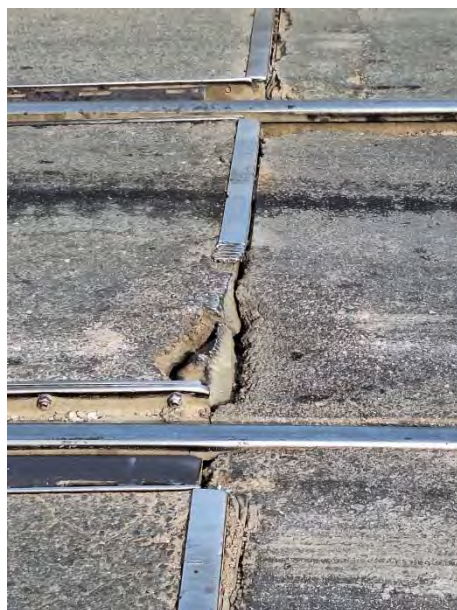
*Оштећена дилатациона справа*

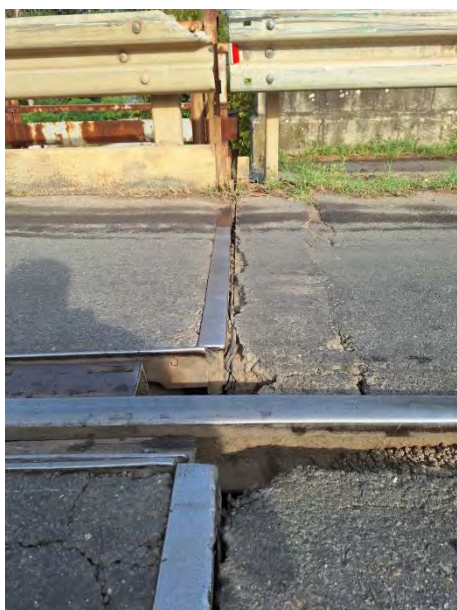
Приликом прегледа конструкције, утврђено је да зазор дилатације не постоји. Узрок томе је што додатна ослоначка конструкција над стубом C5 не врши своју функцију и нема правилан рад као покретан ослонац.

*Зазор дилатације не постоји*

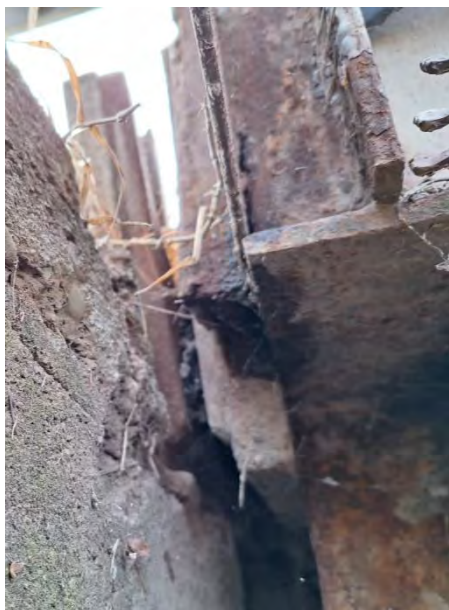
*Зазор дилатације не постоји*

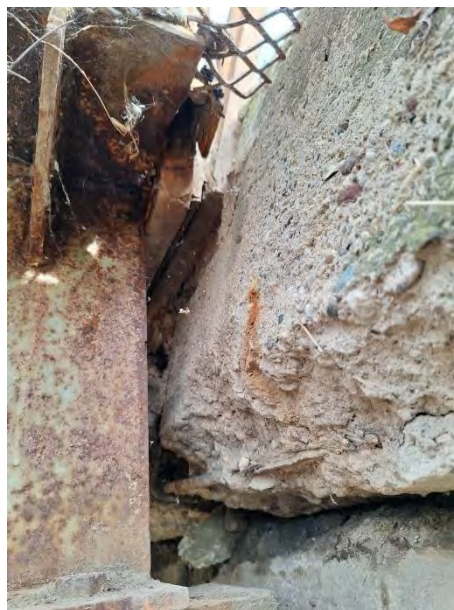
*Зазор дилатације не постоји*

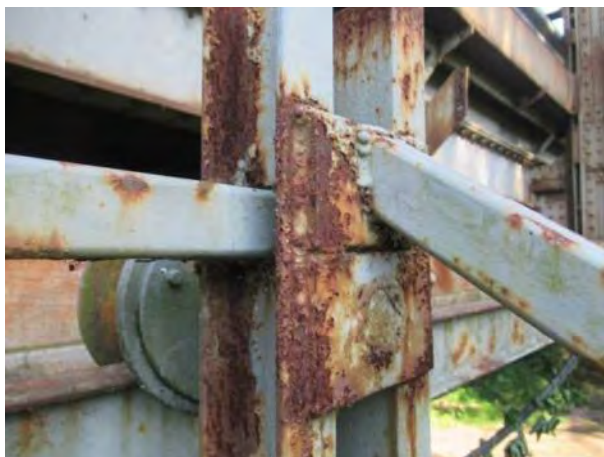
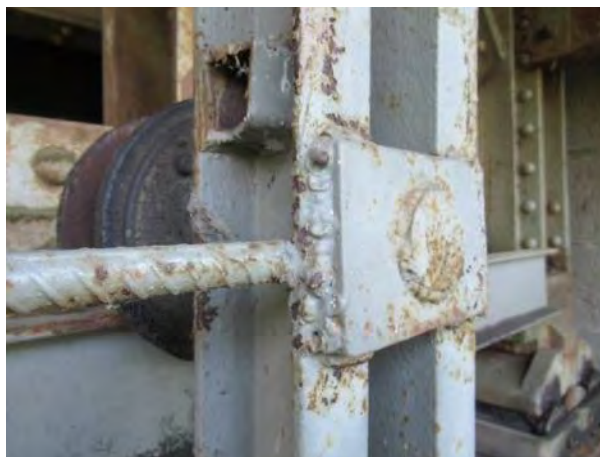
Шине и кратке конзоле су у добром стању и задовољавајуће геометрије на целој дужини распонске конструкције, захваћене местимичном површинском корозијом. Заварени монтажни наставци шина су нешто лошије изведени али су генерално задовољавајући.

*Лошије изведени заварени спојеви али попуњени*

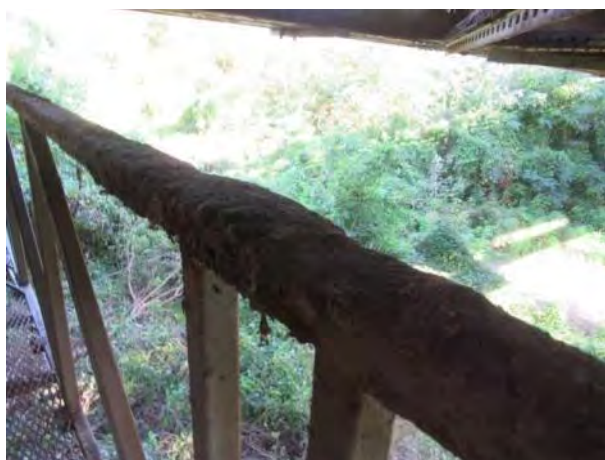
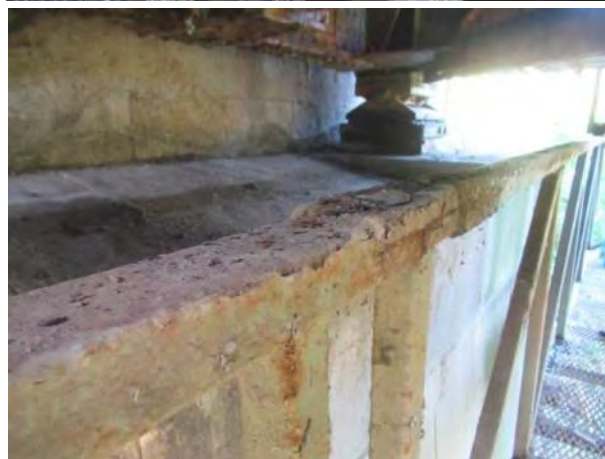
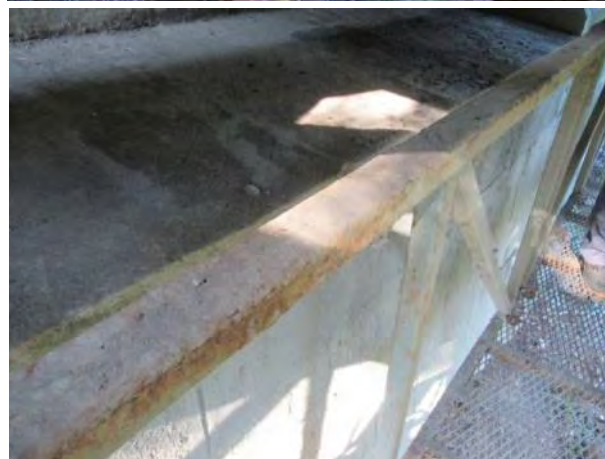
*Изражена корозија средњег дела ревизионих колица, АКЗ тотално ван функције*

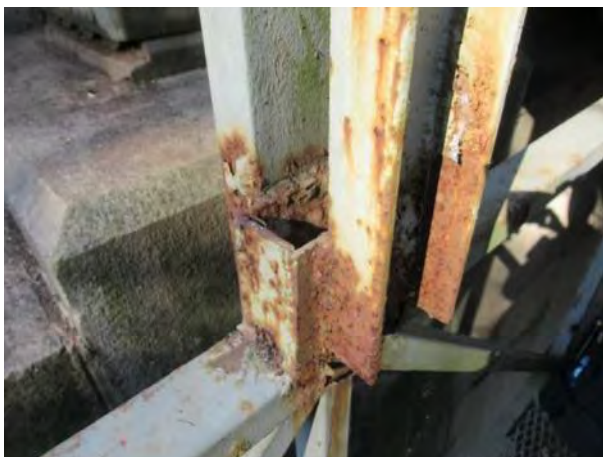
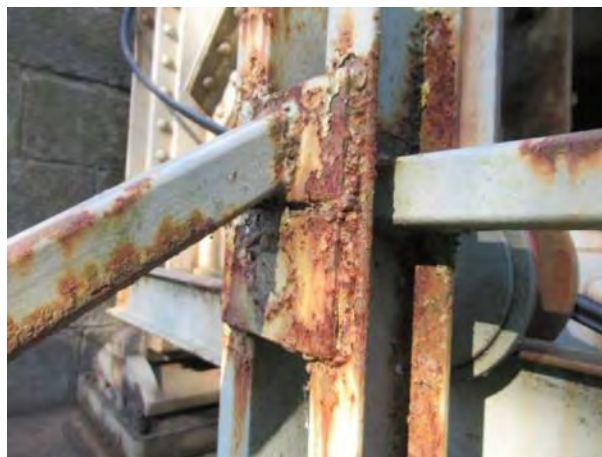
*Корозија шавова на десном делу ревизионих колица*

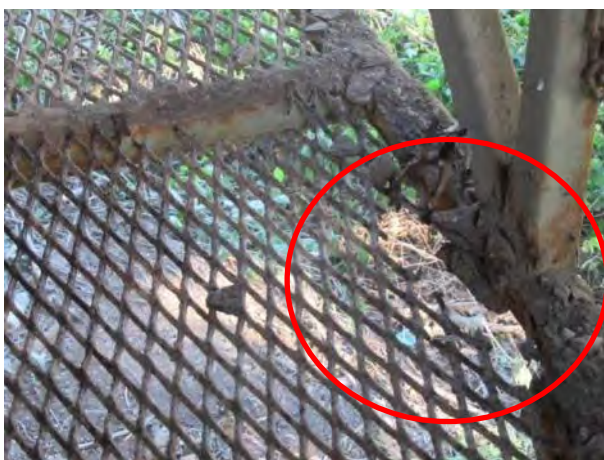
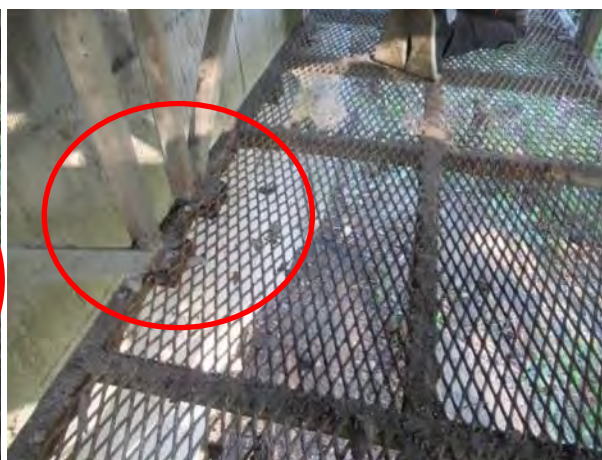
*Пуцање развученог лима услед корозије, у средњем делу - небезбедно*

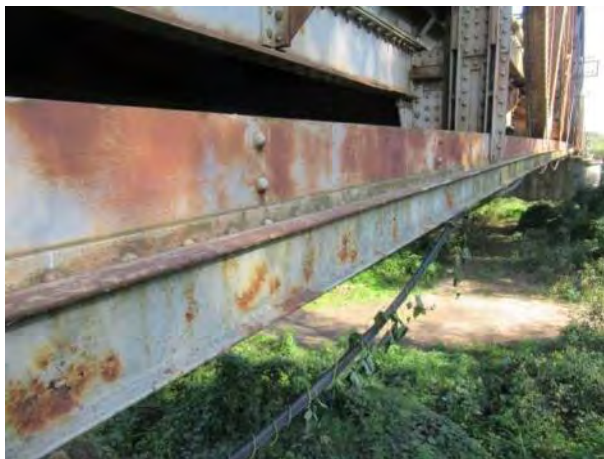
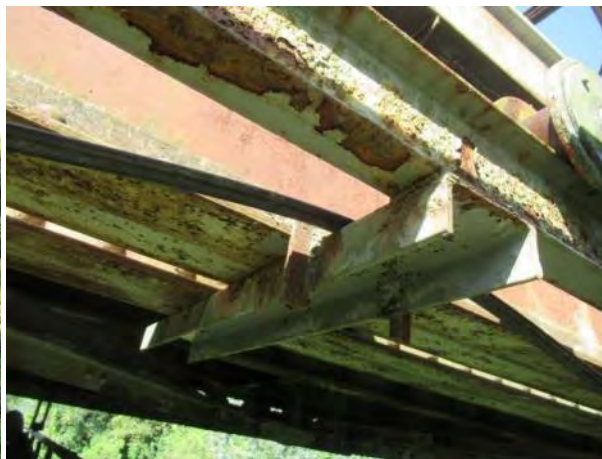
*Шине и кратке конзоле генерално у добром стању, површинска корозија*

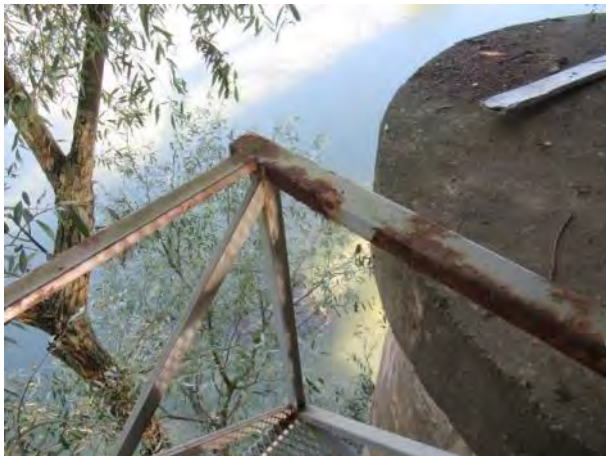
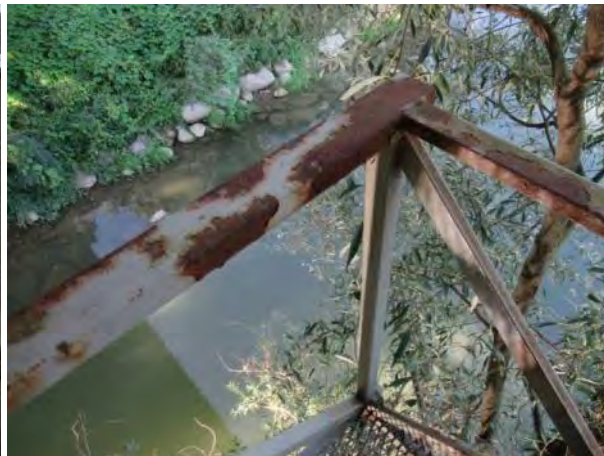
Сви елементи ревизионих колица у овом распону су генерално у добром стању, захваћени местимичном површинском корозијом.

*Површинска корозија елемената ревизионих колица*

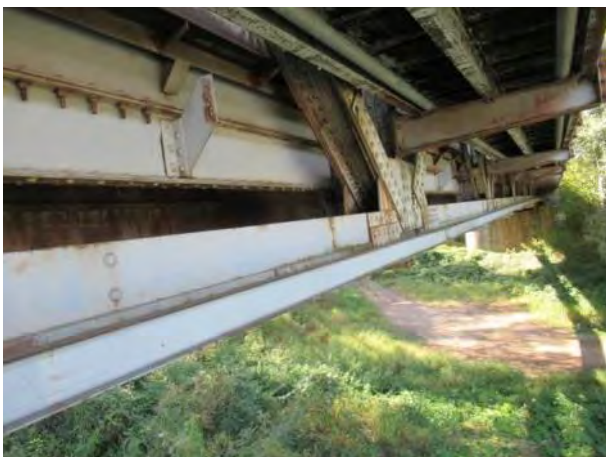
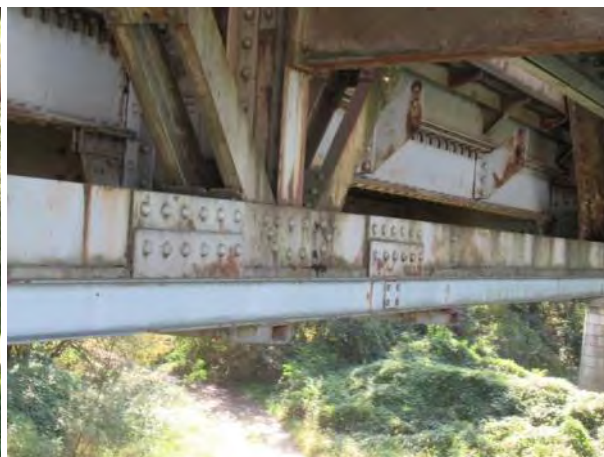
Шине и кратке конзоле су у добром стању и задовољавајуће геометрије на целој дужини распонске конструкције, захваћене местимичном површинском корозијом. Заварени монтажни наставци шина су нешто лошије изведени али су генерално задовољавајући.

*Шине и кратке конзоле генерално у добром стању*

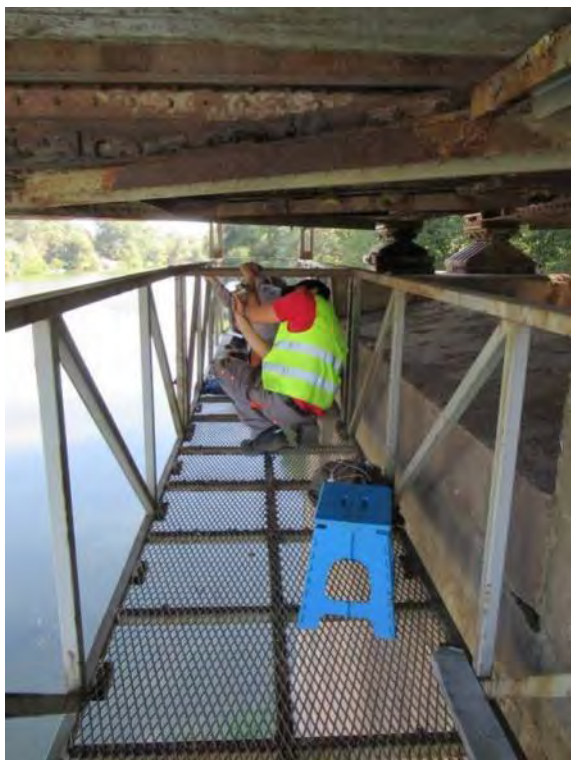
Сви остали елементи ревизионих колица у овом распону су генерално у добром стању, захваћени местимичном површинском корозијом.

*Површинска корозија елемената ревизионих колица*

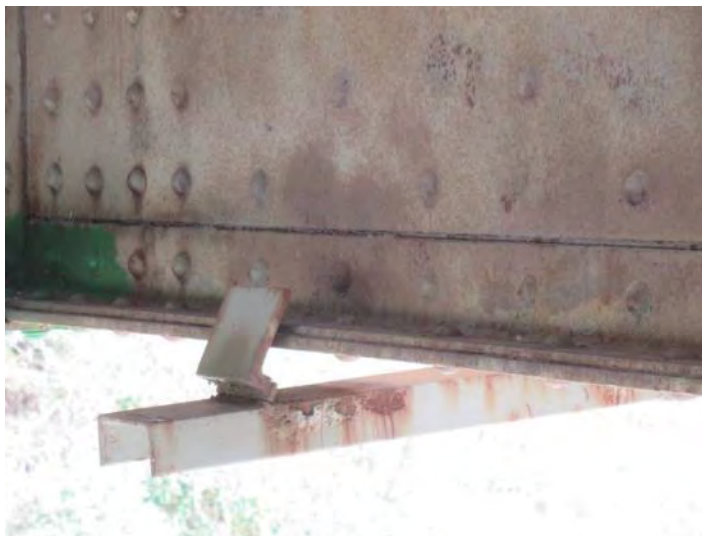
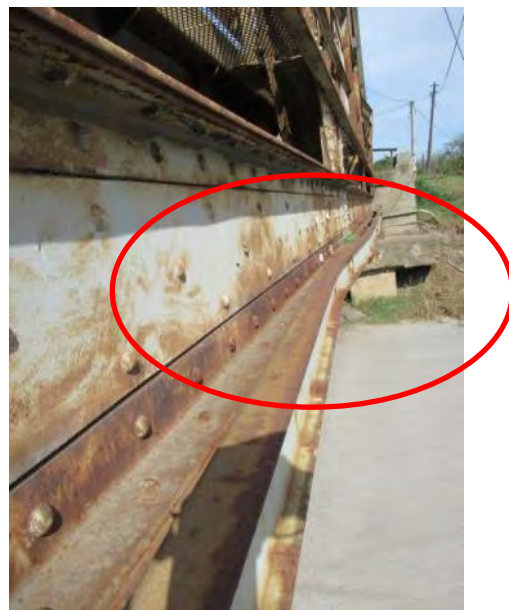
*Пуцање везе кратке конзоле као и изражена деформација узводне (десне) шине у пољу 3' - 2' услед ударца возила*

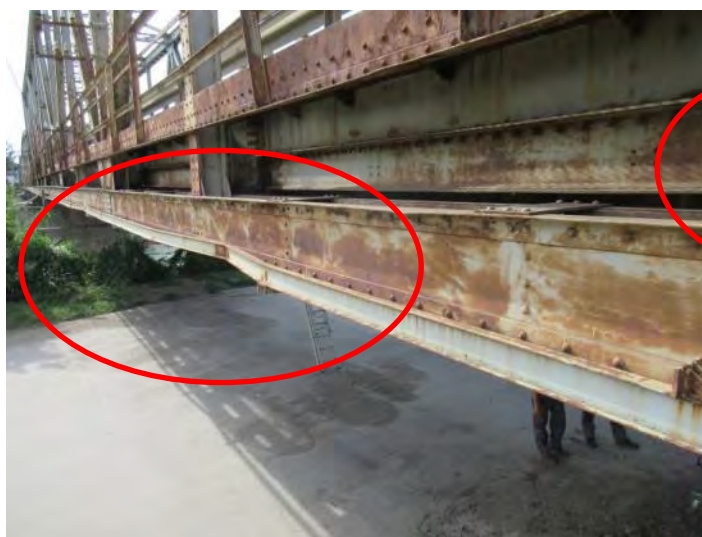
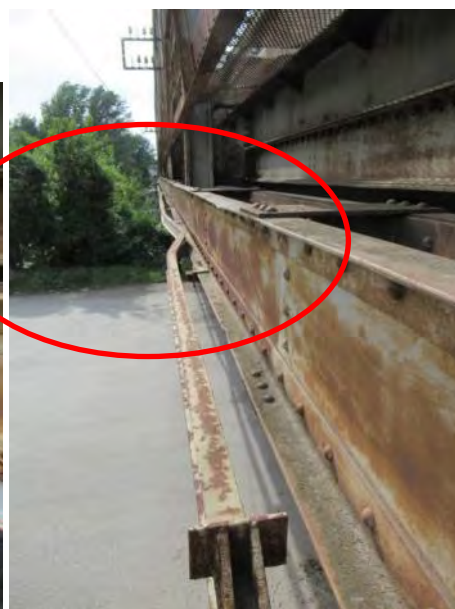
*Велика деформација узводне (десне) шине услед ударца возила у пољу 1' - 0'*

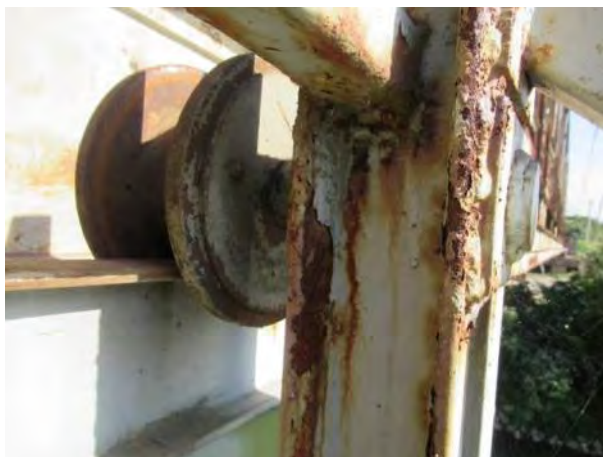
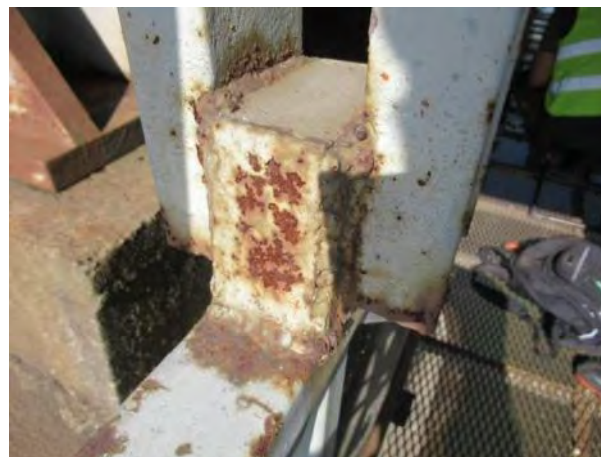
Заварене везе између елемената ревизионих колица нешто лошије изведене али су шавови попуњени.

*Лошије изведени заварени спојеви захваћени површинском корозијом*
