Акционарско друштво за управљање јавном железничком  
инфраструктуром „Инфраструктура железнице Србије“,  
Београд

**за одлучивање о потреби процене утицаја  
на животну средину**

**ИДЕЈНИ ПРОЈЕКАТ  
ЗА ФАЗНУ САНАЦИЈУ МОСТА ПРЕКО РЕКЕ ВЕЛИКЕ  
МОРАВЕ НА ПРУЗИ МАРКОВАЦ - РЕСАВИЦА У КМ 6+100  
И НА ДРЖАВНОМ ПУТУ ІВ РЕДА БРОЈ 27 У КМ 3+679,  
ДЕОНИЦА МАРКОВАЦ - СВИЛАЈНАЦ,  
на к.п. бр. 7435/1, 4800 КО Марковац, општина Велика Плана и  
к.п. бр. 6658/4, 1893/1, 1893/15 КО Свилајнац, општина  
Свилајнац**

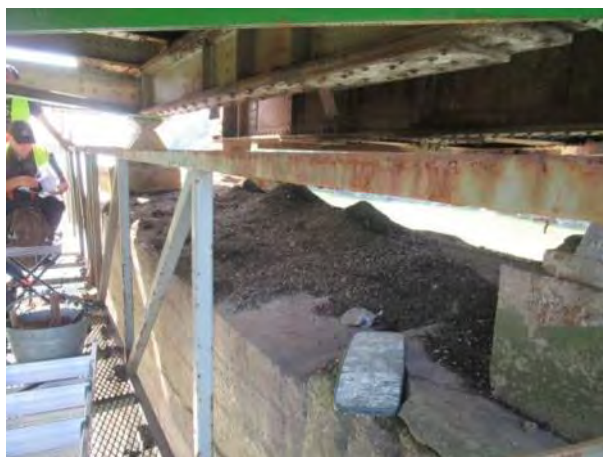
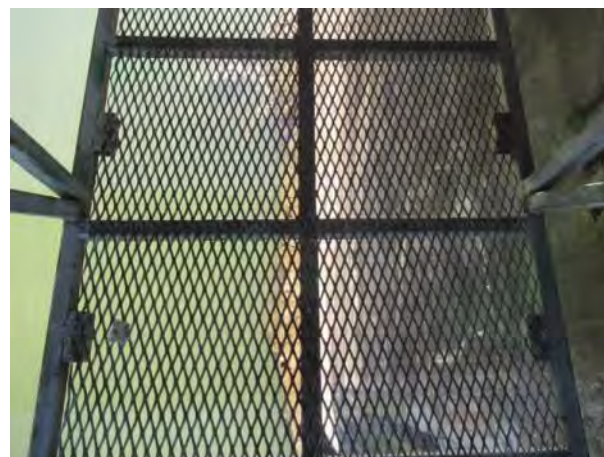
Сви остали елементи ревизионих колица у овом распону су генерално у добром стању, захваћени местимичном површинском корозијом.

*Местимична површинска корозија елемената ревизионих колица*

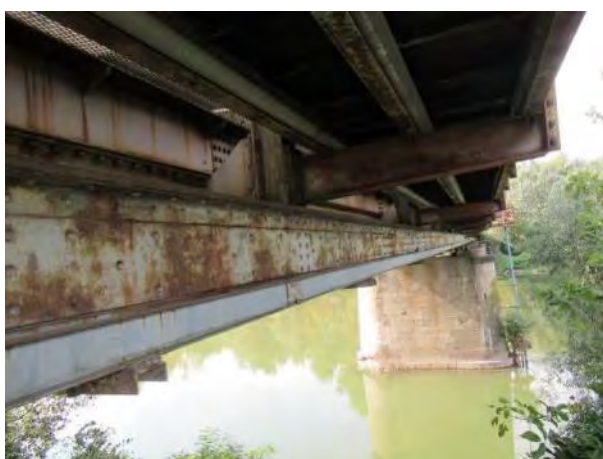
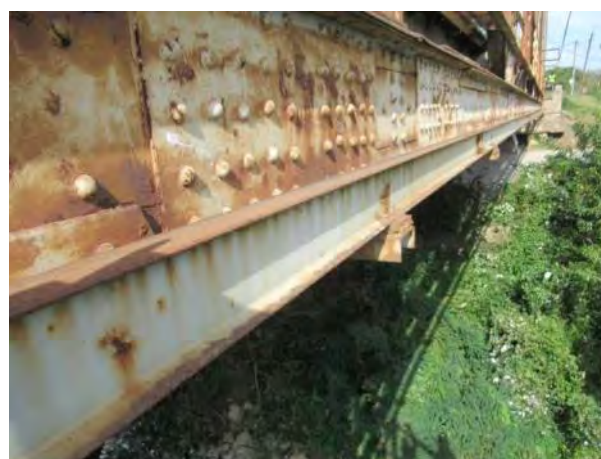
*Низводна и узводна шина (у осталим пољима) са местимичном површинском корозијом, добре геометрије*

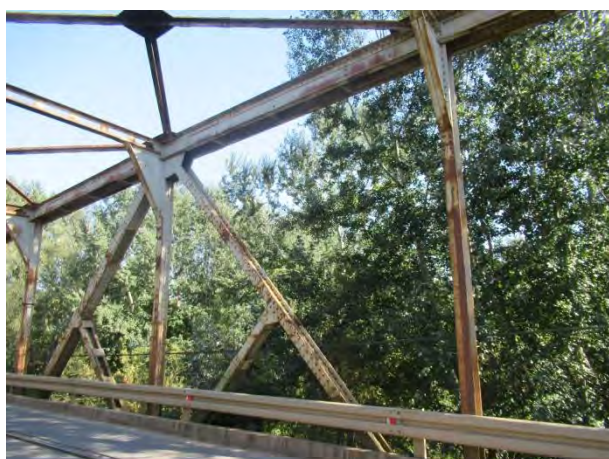
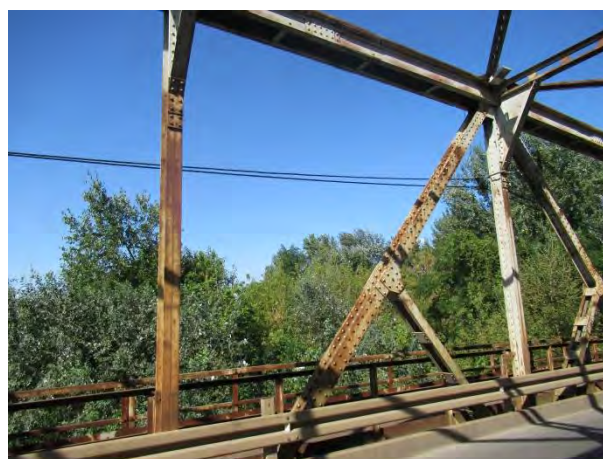
*Површинска корозија - главни решеткасти носач конструкције К1*

Потребно је обновити комплетну антикорозивну заштиту на свим елементима конструкције, а претходно извршити санацију свих оштећених елемената конструкције моста.

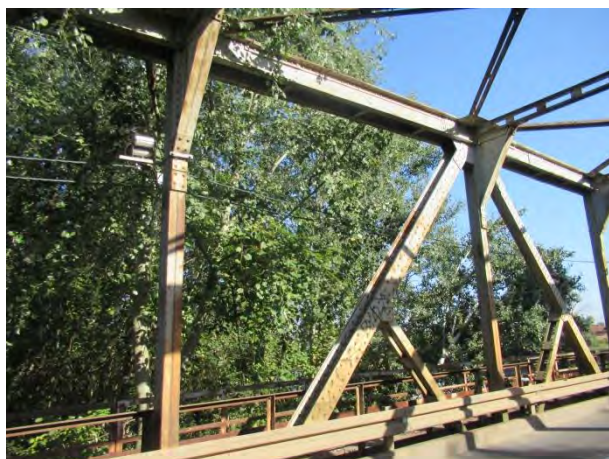
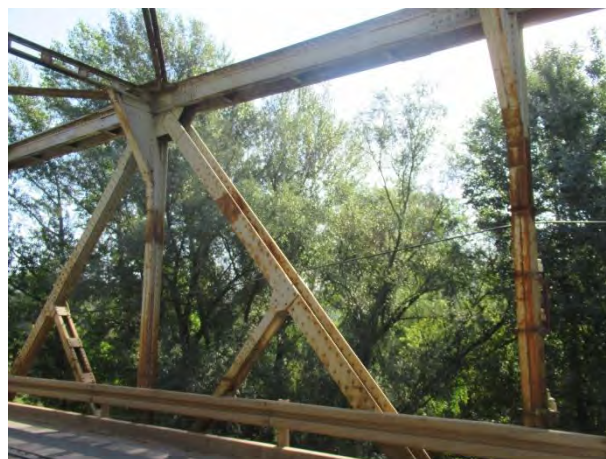
*Површинска корозија - главнирешеткасти носач конструкције K2*

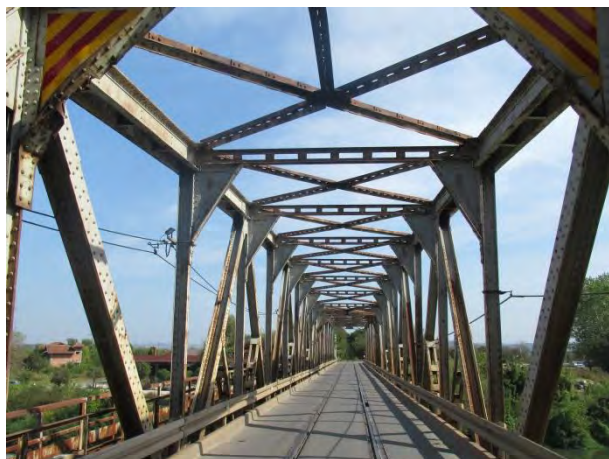
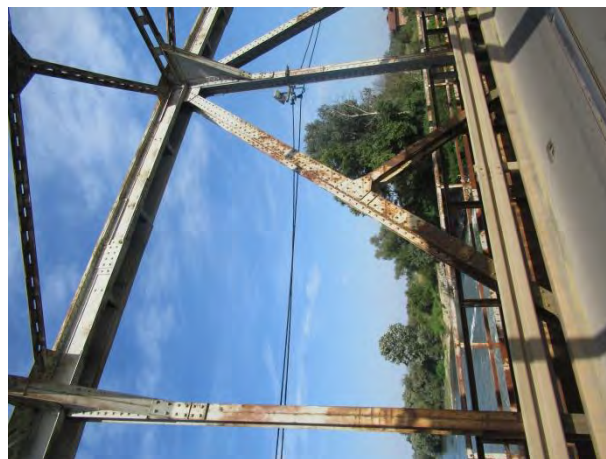
*Површинска корозија - главнирешеткасти носач конструкције K3*

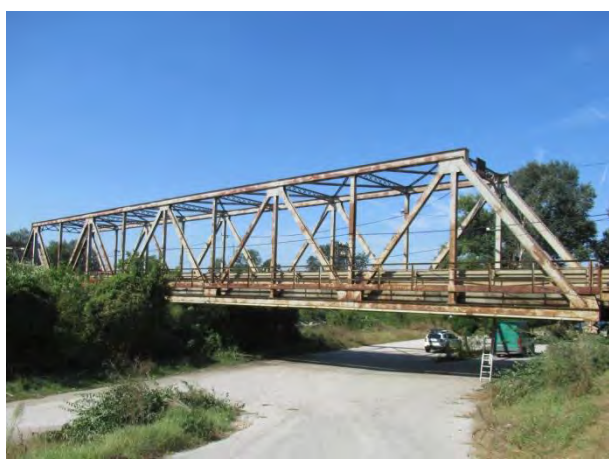
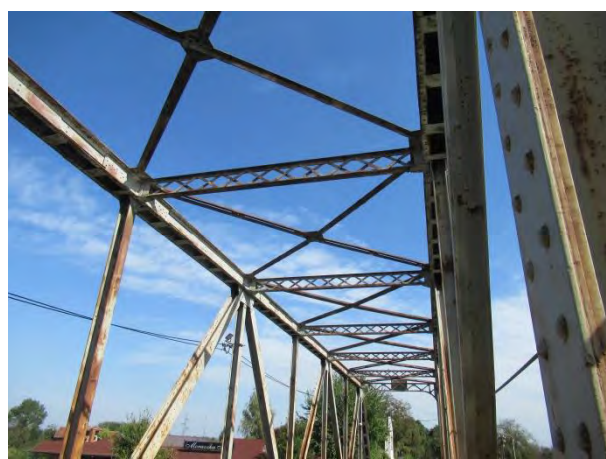
*Површинска корозија - главнирешеткасти носач конструкције K4*

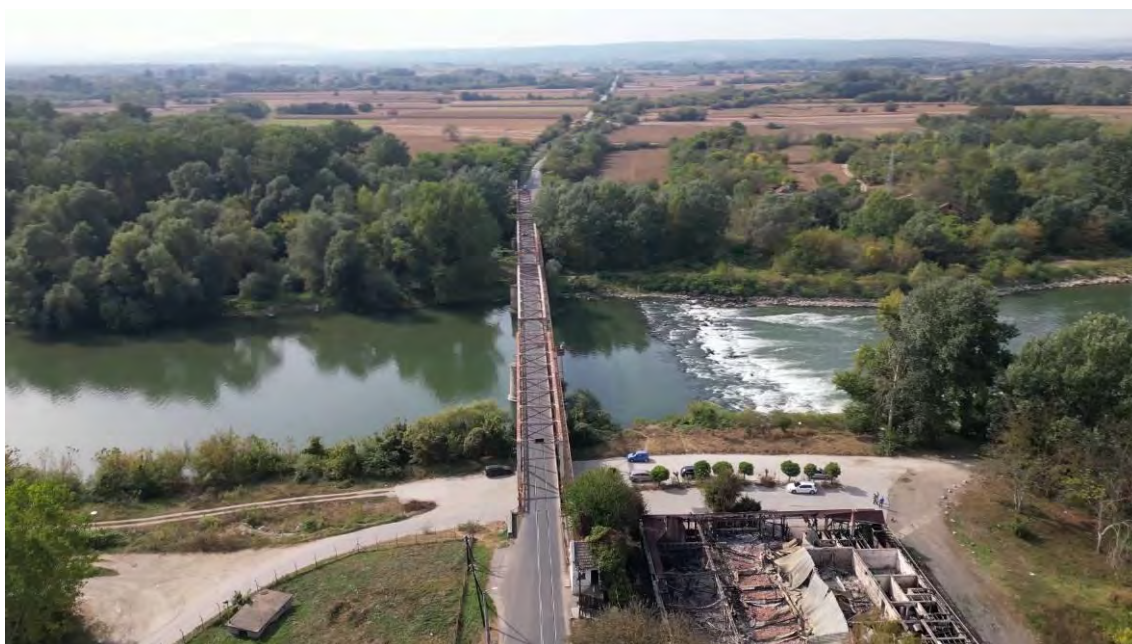
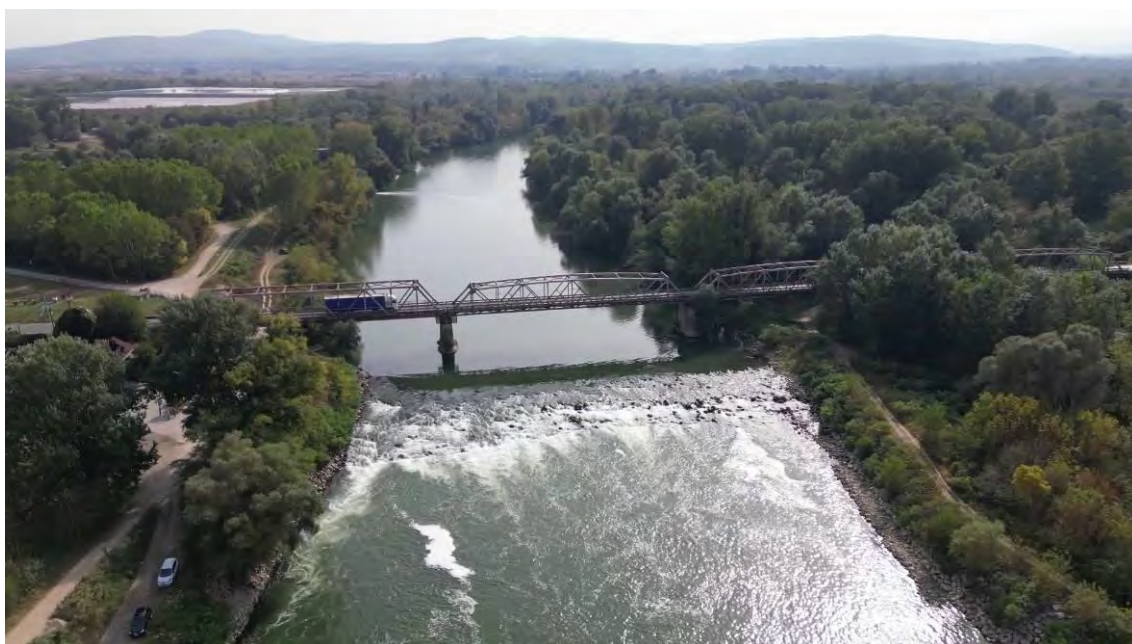
Водоток на левој обали је неуређен, обрастао дрвећем и жбуњем. Насип десне обале је својевремено ојачан каменим набачајем који је местимично обрастао дрвећем и жбуњем. Низводно од моста изведена је камена каскада. Терен од стуба С1 до реке је обрастао жбуњем и високим дрвећем услед чега не долази до довољног проветравања челичне мостовске конструкције.

*Терен у зони моста*

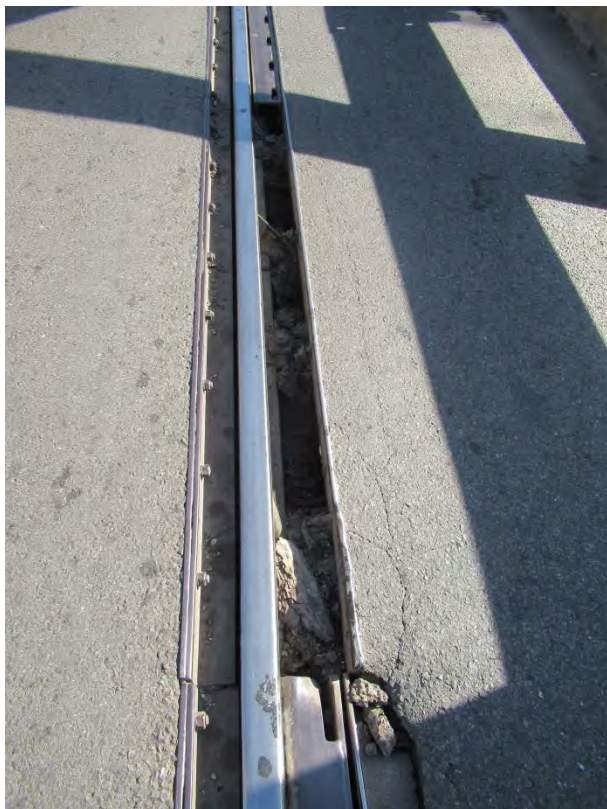
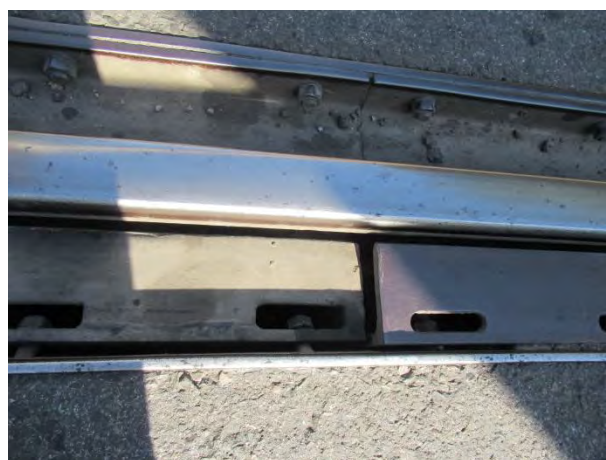
Шине С49 су у ДТШ-у, нема напрстина и неравномерне похабаности, степен похабаности главе шине је у дозвољеним границама.

*Стање шине*

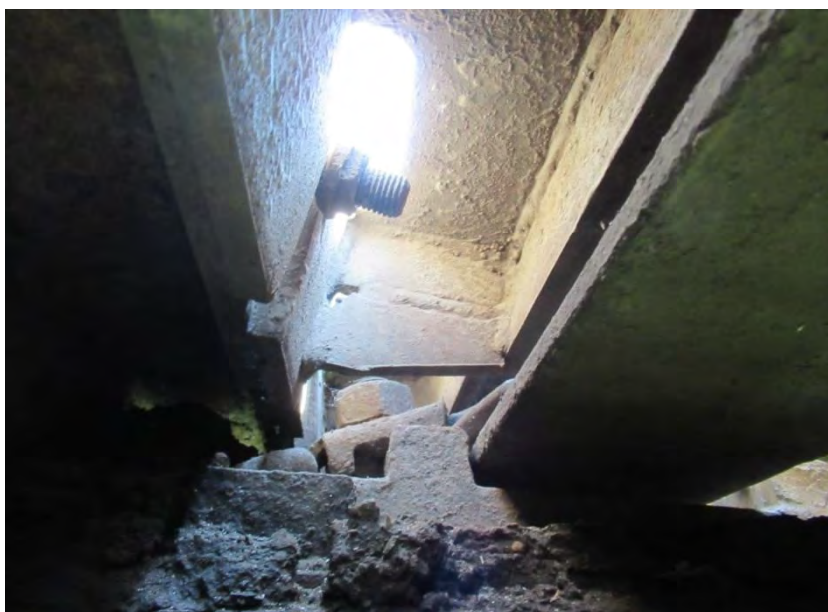
Причврсне плочице и вијци ("К" прибор) су визуелно тешко доступни али је уочена појава да су причврсне плочице спале са ножице шине, тј. ван функције су. Цела зона колосечног прибора је у блату и нечистоћи због немогућности редовног одржавања.

*Причврсне плочице шине су ван функције*

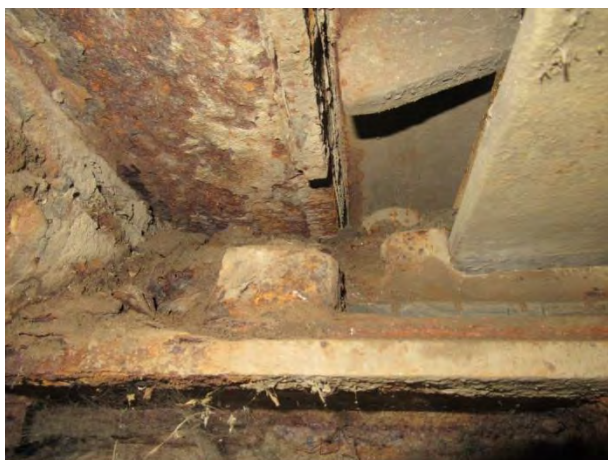
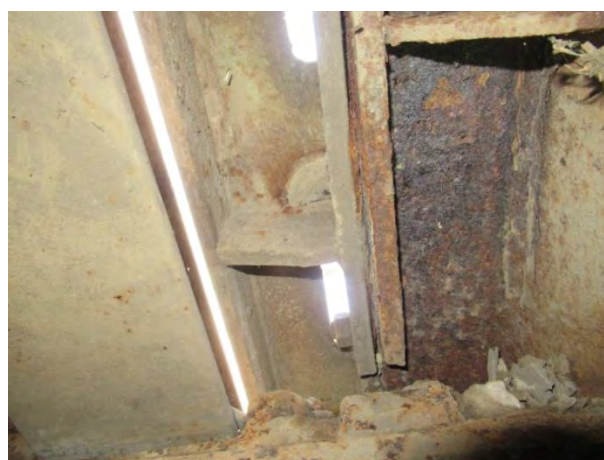
Цела зона налегања колосека је у прљавштини и блату. Додатни проблем у наведеној зони представља стално присуство блата, нечистоће, влаге и посипања соли и ризле у зимским условима.

*Зона налегања колосека у прљавштини*

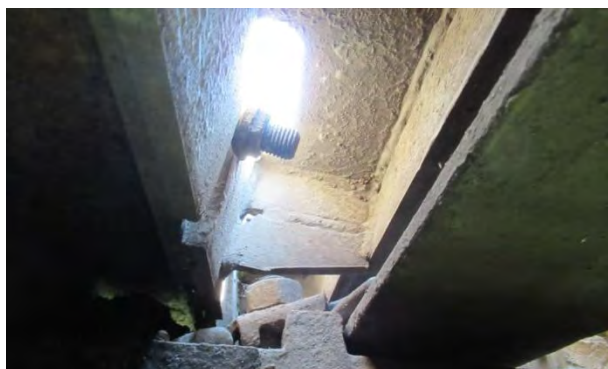
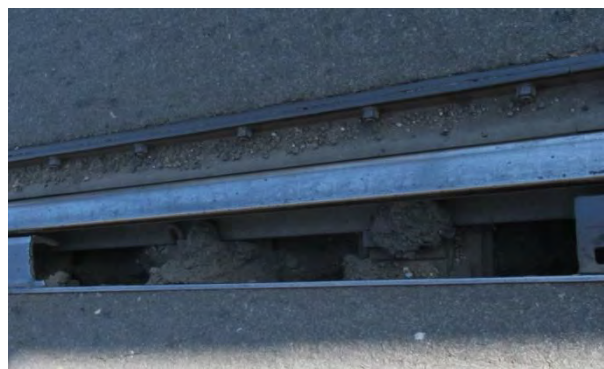
Изведено изнуђено техничко решење "сигурносне шине" и монтажног конзолног дела ортотропне плоче онемогућују одржавање колосека или је ту активност учинило врло компликованом. Наиме, за све активности око одржавања колосека неопходно је демонтирати сигурносну шину и конзолни део орто-плоче. Веза наведених елемената се остварује преко вијака, а радови на одржавању колосека морају се изводити при тоталном затвору друмског саобраћаја. Демонтажа челичних елемената је врло отежана због немогућности одвртања хоризонталних везних вијака који су кородирали и деформисани.

*Кородирали хоризонтални везни вијци*

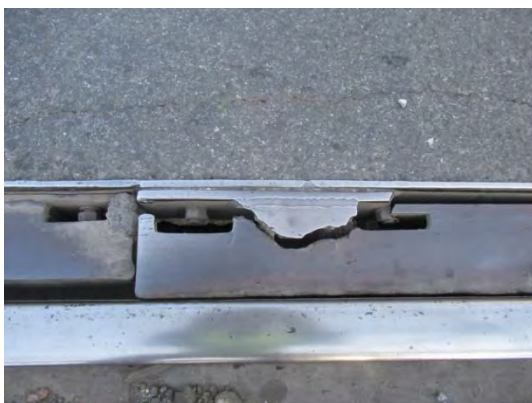
Монтажне траке ортотропне плоче, са спољних страна шина, су на много локалних места пукле, а на појединим местима недостају читави сегменти.

*Пукла монтажна трака орто-плоче*

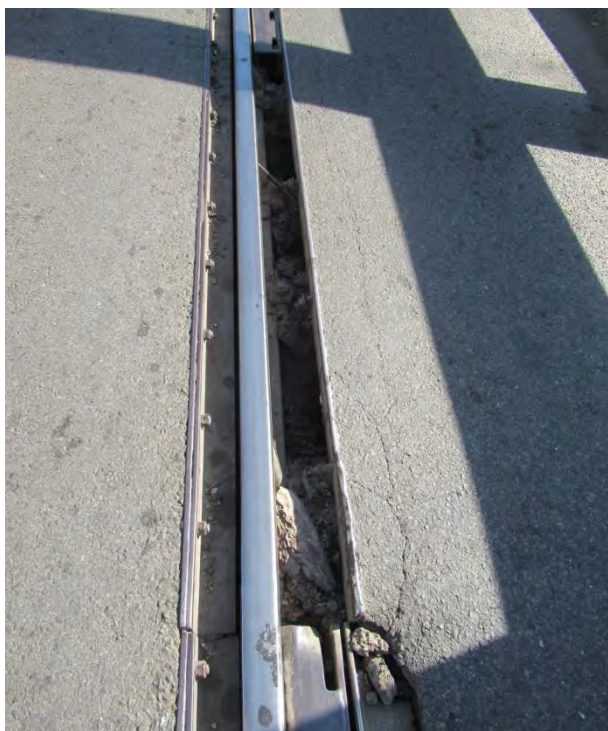
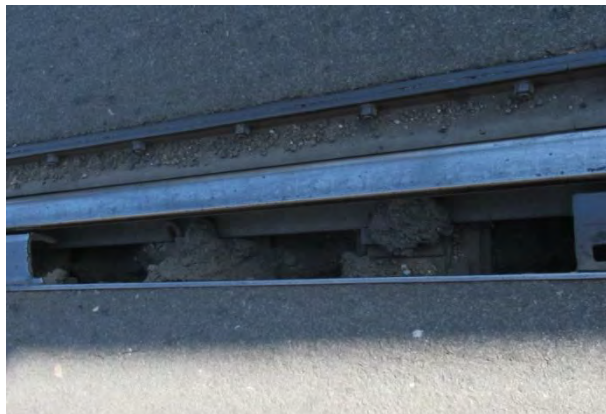
*Недостаје монтажна трака орто-плоче*

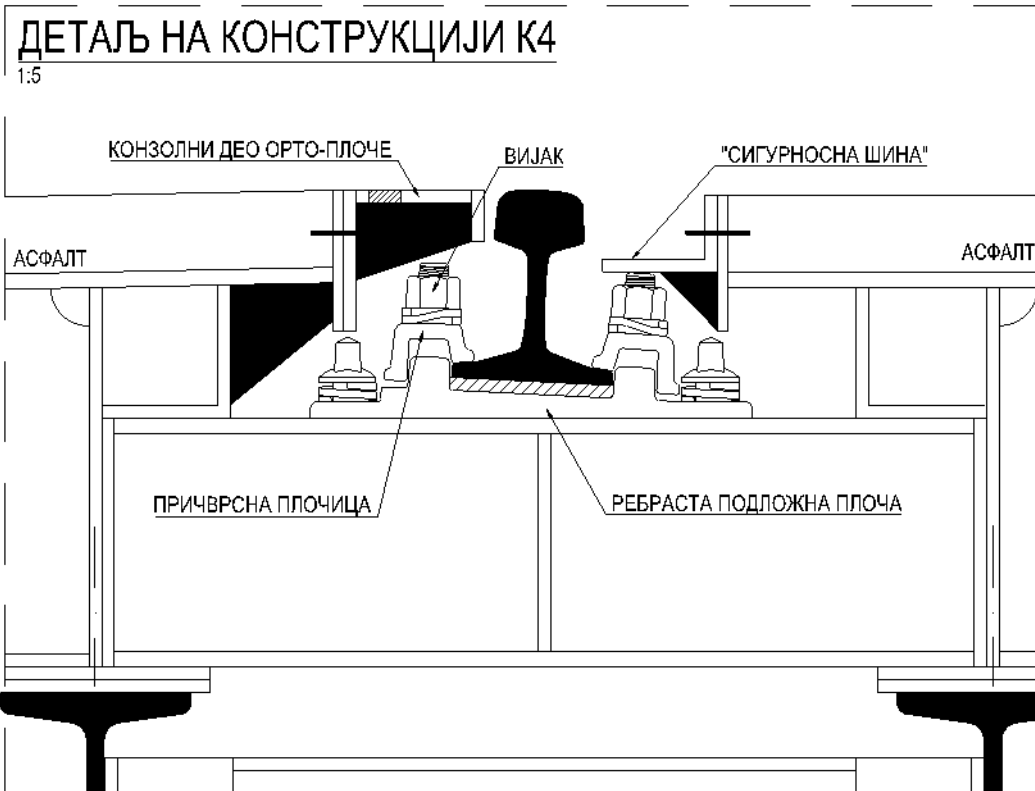
Веза сигуносне шине је доступна са колосека ради демонтаже, али је демонтажа отежана због тешког одвртања навртки хоризонталних вијака које су кородирале и "запекле".
